# Boom Effect Analyse

## Annie Mankes-Zernikestraat, Hoofddorp

| Projectnummer: | P250252 |
| Datum: | 06-02-2026 |

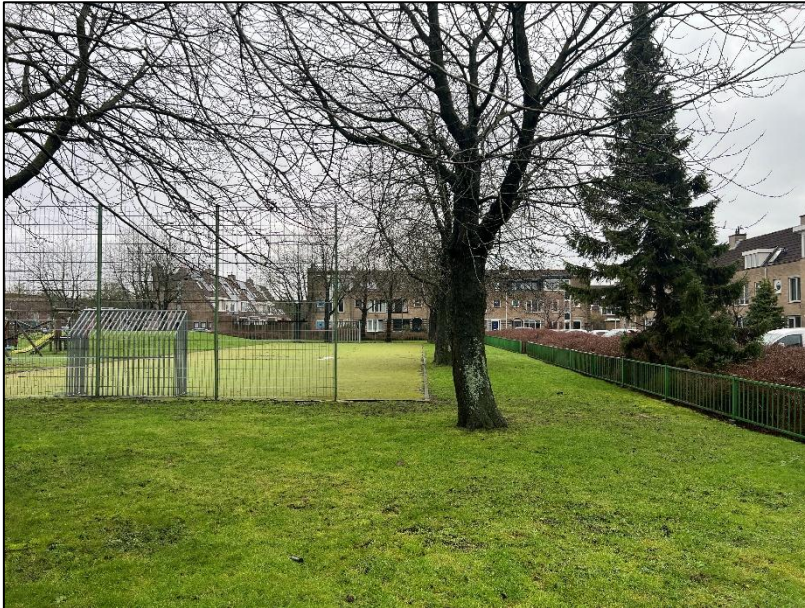
*Afbeelding 4: Zijde kunstgras zuidwest met bomen dicht op het veld.*

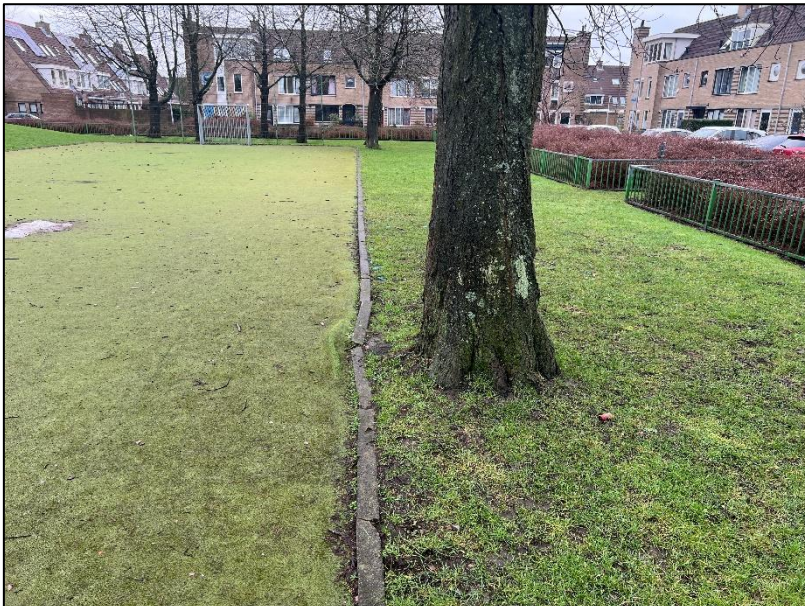
*Afbeelding 5: Detailopname van boom 5 dicht op het veld.*

- Het veld minimaal 200 cm opschuiven. In combinatie met het aan te leggen tegelstrook geeft dat geen impact op de bomen, maar juist een zone met extra groeiruimte voor beworteling.

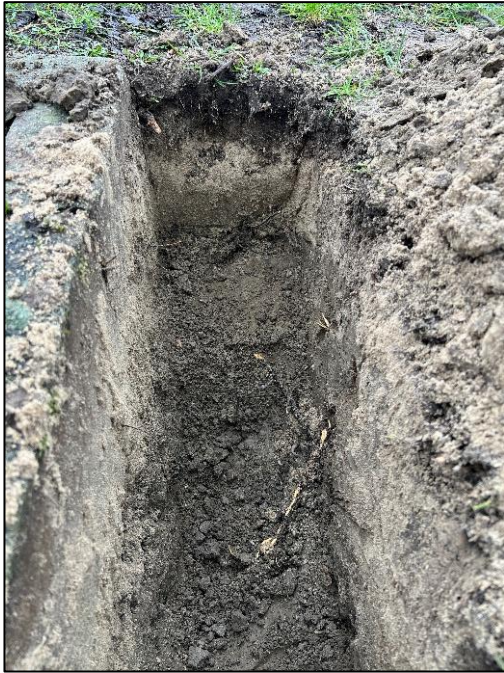
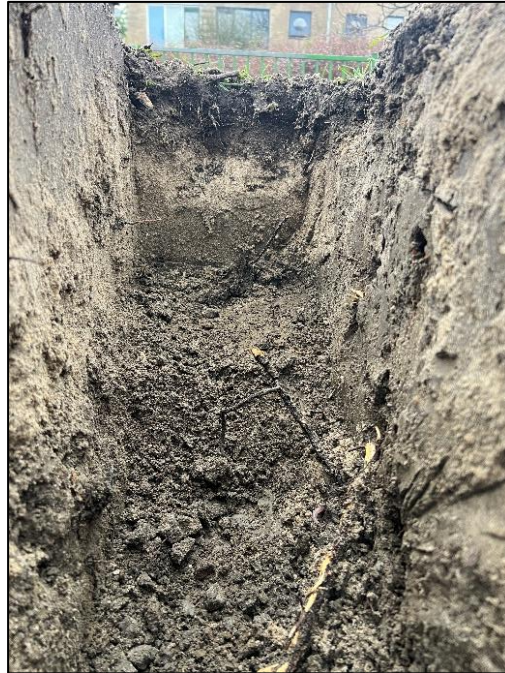
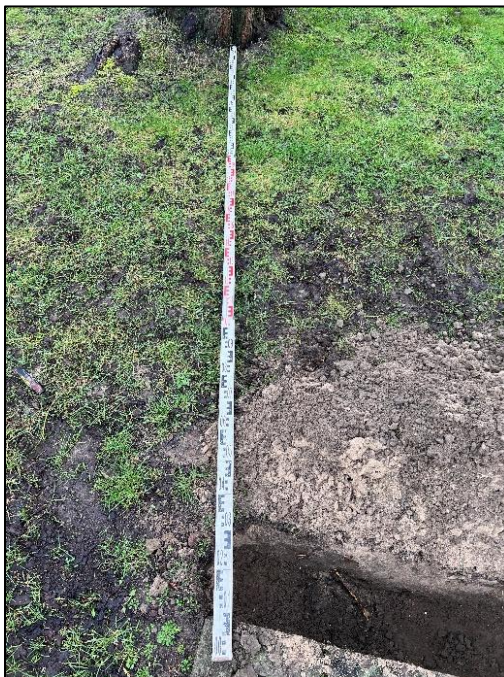
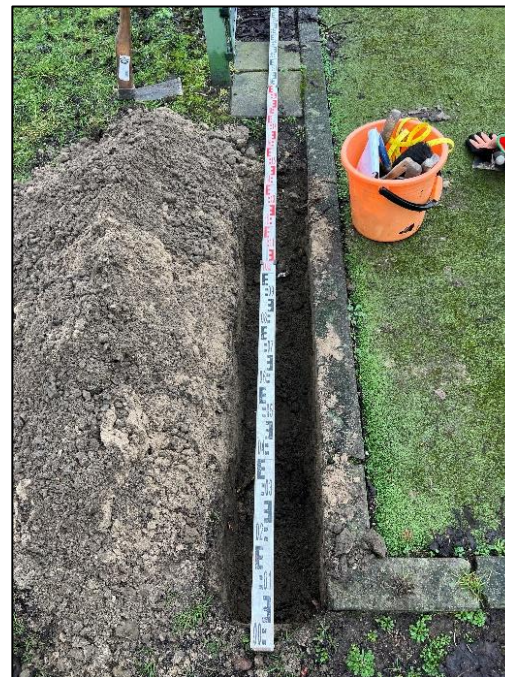
Afbeelding 7: Proefsleuf A.

Afbeelding 8: Proefsleuf A, ingezoomd.

Afbeelding 9: Afstand sleuf tot boom 4.

Afbeelding 10: Lengte sleuf.

De bodemopbouw is voor deze proefsleuf als volgt:

- 0-5 cm -mv. zwarte, humeuze grond;
- 5 – 35 cm -mv. beworteling fijn, extensief waarbij de wortels een diameter van maximaal 2 cm hebben, fijn, matig cunetzand.

De beworteling richting het kunstgrasveld is extensief aanwezig. Er zijn slechts enkele dunne wortels aangetroffen in het cunet van het kunstgrasveld. Deze zijn van geringe dikte en kunnen indien nodig verwijderd zonder het duurzaam voortbestaan van de boom te benadelen. Op basis van dit onderzoek kan gesteld worden dat het wortelverlies minimaal is als de laag granulaat samen met het cunet met zorg wordt afgegraven.

- Werkhoogte van het in te zetten materieel afstemmen op de aanwezige kroon. Deze mag geen schade oplopen;
- Eventuele wortels die onder het kunstgras groeien recht afzagen of knippen zodat het wondoppervlak minimaal is;

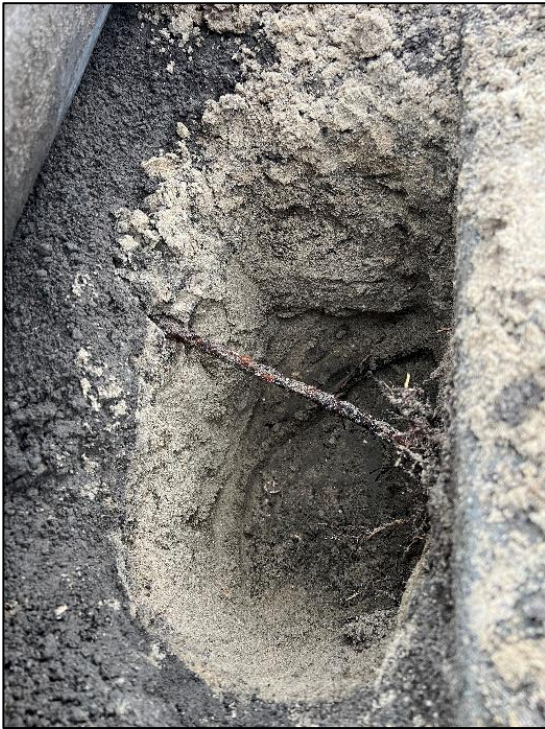
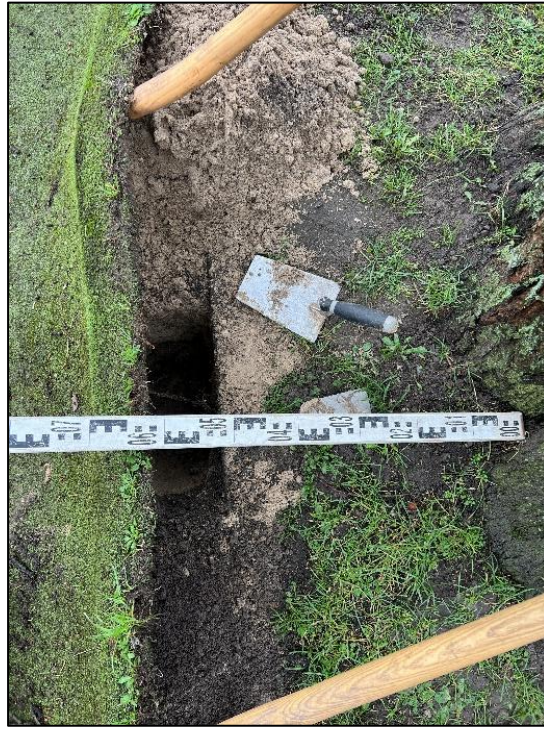
Afbeelding 11: Proefsleuf B onder kunstgras.

Afbeelding 12: Afstand tot boom 5.

- 0-10 cm -mv. donkergrijs granulaat;
- 10 – 40 cm -mv. lichtgrijs cunetzand beworteling zeer extensief aanwezig waarbij de wortels een diameter van maximaal 2,5 cm hebben.

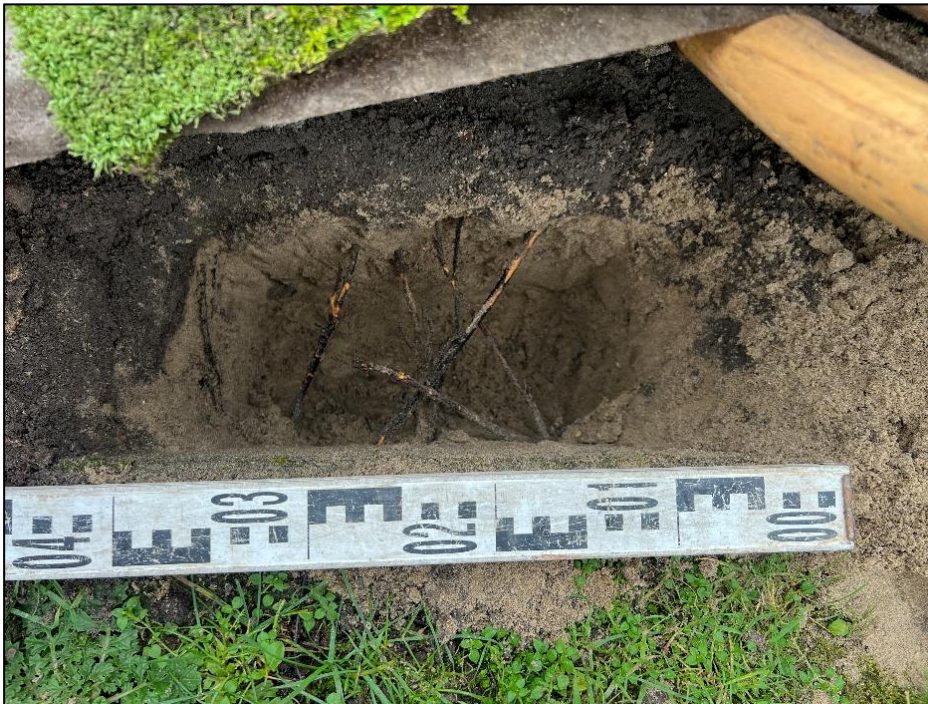
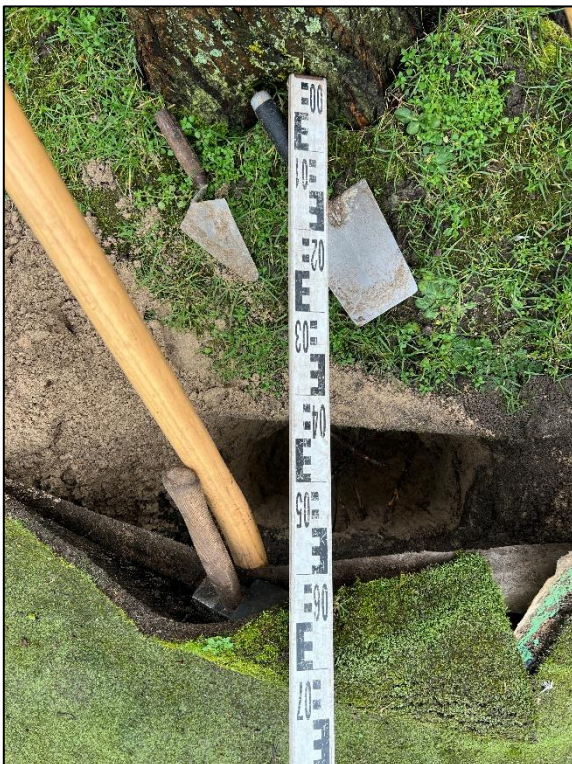
Afbeelding 13: Proefsleuf C onder kunstgras.

Afbeelding 14: Proefsleuf C onder kunstgras.

- 0-10 cm -mv. donkergrijs granulaat;
- 10 – 40 cm -mv. lichtgrijs cunetzand, beworteling extensief aanwezig waarbij de wortels een diameter van maximaal 1 cm hebben.

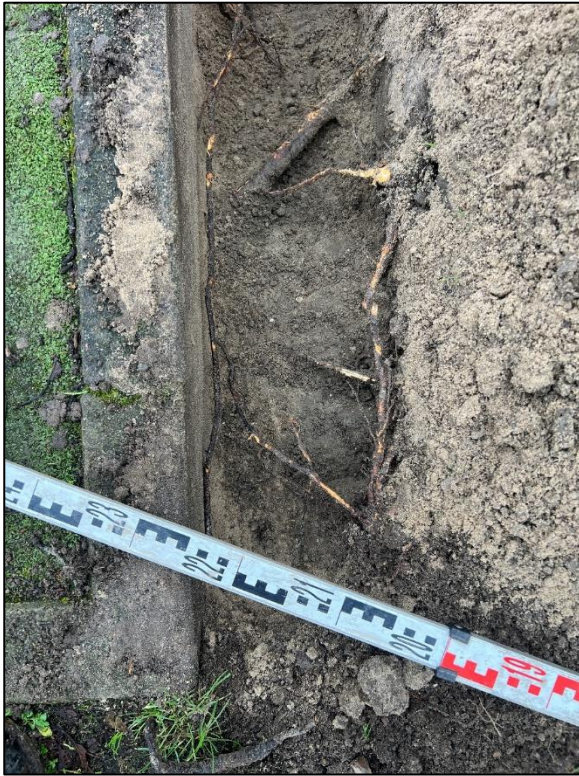
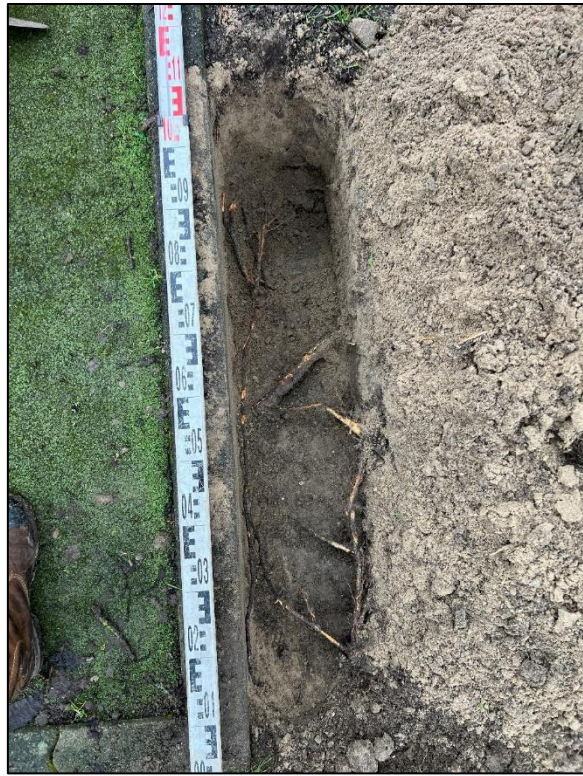
Afbeelding 15: Proefsleuf D.

Afbeelding 16: Afstand boom 7 tot proefsleuf D.

- 0-5 cm -mv. donkere, humeuze grond;
- 5 – 35 cm -mv. beworteling fijn, extensief aanwezig waarbij de wortels een diameter van maximaal 3 cm hebben, fijn, matig cunetzand.
