## Verhardingsonderzoek

**N242 km 47,500 – 48,700**

**2112202-01-ABO-RAP-D1**

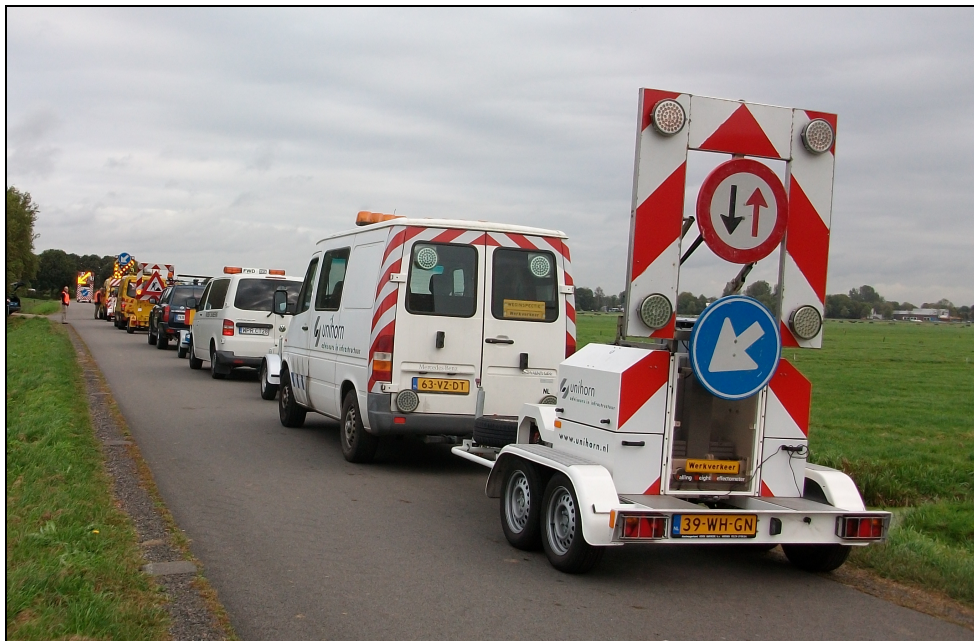
Unihorn heeft de beschikking over een gecertificeerde Phønix/ Carl Bro PRIMAX 2500 Heavy Weight valgewichtdeflectiometer. Dit type valgewichtdeflectiometer heeft een belastingsbereik van 30 tot 250 kN. Dit maakt het mogelijk om zowel op normaal belaste verhardingen (wegen) als op zwaar belaste verhardingen (startbanen, industrieterreinen, containerterminals, e.d.) metingen uit te voeren bij voor deze verhardingen realistische belastingsniveaus.

De meetapparatuur is op een trailer gemonteerd. De trailer is uitgerust met een actieraam conform CROW publicatie 96, waardoor gedurende de uitvoering een tijdelijke verkeersmaatregel conform CROW Publicatie 96b juli 2005 figuur 96b-37c uitgevoerd wordt.

Figuur 1 Valgewichtdeflectiometer Phønix/Carl Bro PRIMAX 2500

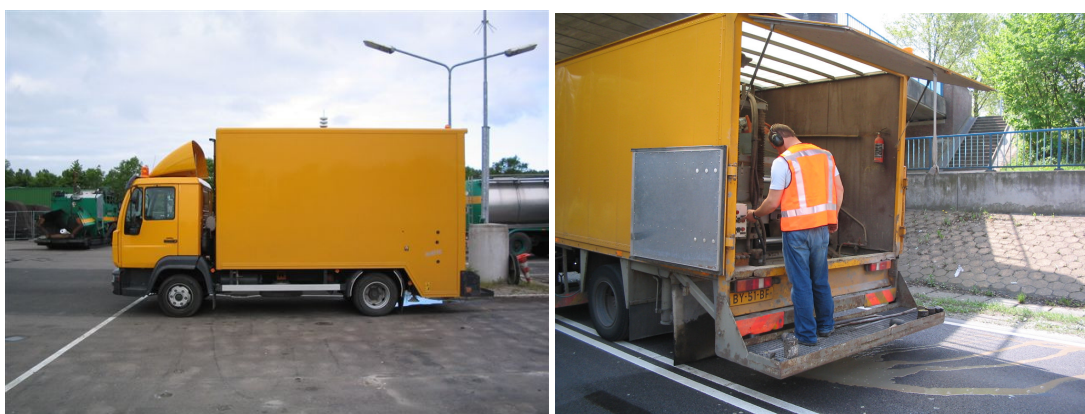
Voor het uitvoeren van constructieboringen wordt gebruik gemaakt van een boorwagen. Unihorn heeft de beschikking over 2 boorwagens.

*Figuur 1 Boorwagen*

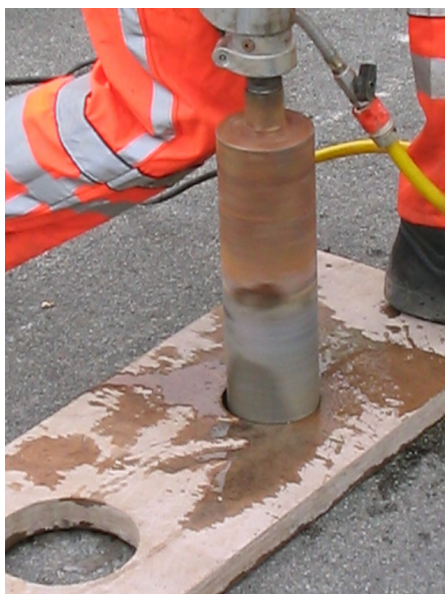
Daarnaast wordt in geval van het uitvoeren van een enkele boring of op locaties waar de boorwagen niet terecht kan gebruik gemaakt van een handboor.

*Figuur 2 Handboor*

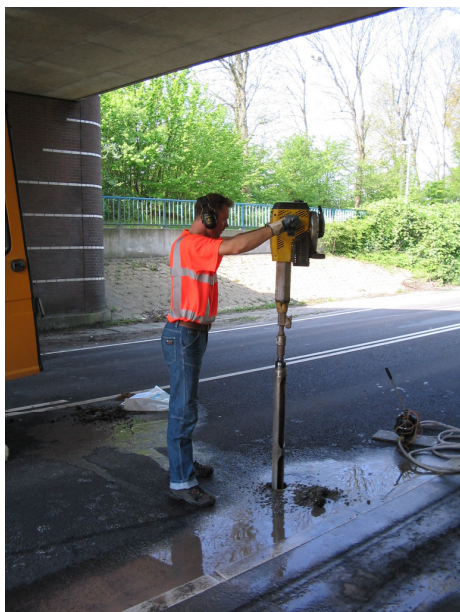
Verder wordt in geval van het boren van niet-gebonden materialen gebruik gemaakt van een hydraulische ramguts of een hand-/grondboor.

*Figuur 3      Hydraulische ramguts*
