## RI&E Spaltenbrege

OD\_011

projectnummer 0490347.100  
definitief revisie 1.0  
18 oktober 2024

Dit document bevat de Risico Inventarisatie & Evaluatie (RI&E) voor de Spaltenbrege in Terwispel.

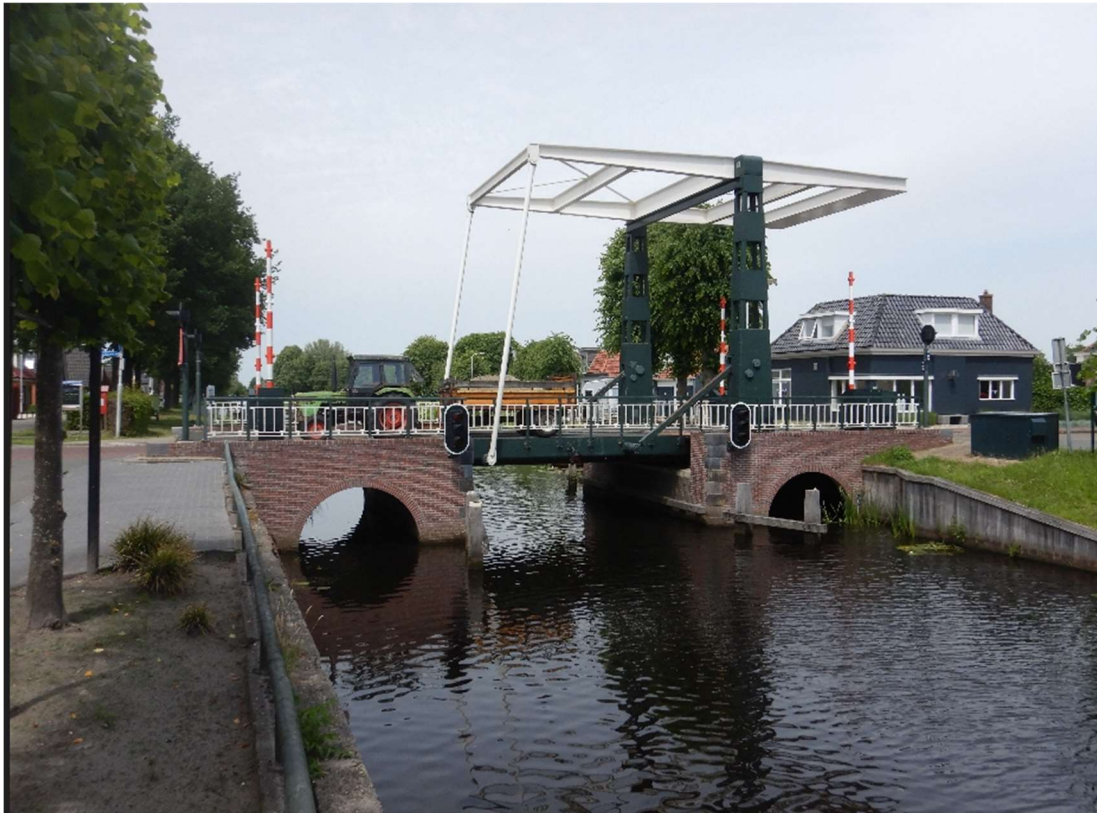
De Spaltenbrege Figuur 2 in Terwispel is een stalen ophaalbrug over de Nije Feart en valt onder het eigendom en beheer van de gemeente Opsterland. De brug wordt in de huidige en toekomstige situatie lokaal bediend met behulp van een lessenaar naast de brug.

De brug heeft een gesloten doorvaarthoogte van 1.74 meter t.o.v. NAP, het lokale waterpeil kan hiervan afwijken. De doorvaartbreedte is 5,90 meter. doorvaarthoogte. De aandrijving en besturingsinstallatie zijn in 2014 volledig vervangen, de machine heeft een CE markering.

Figuur 2: Afbeelding Spaltenbrege

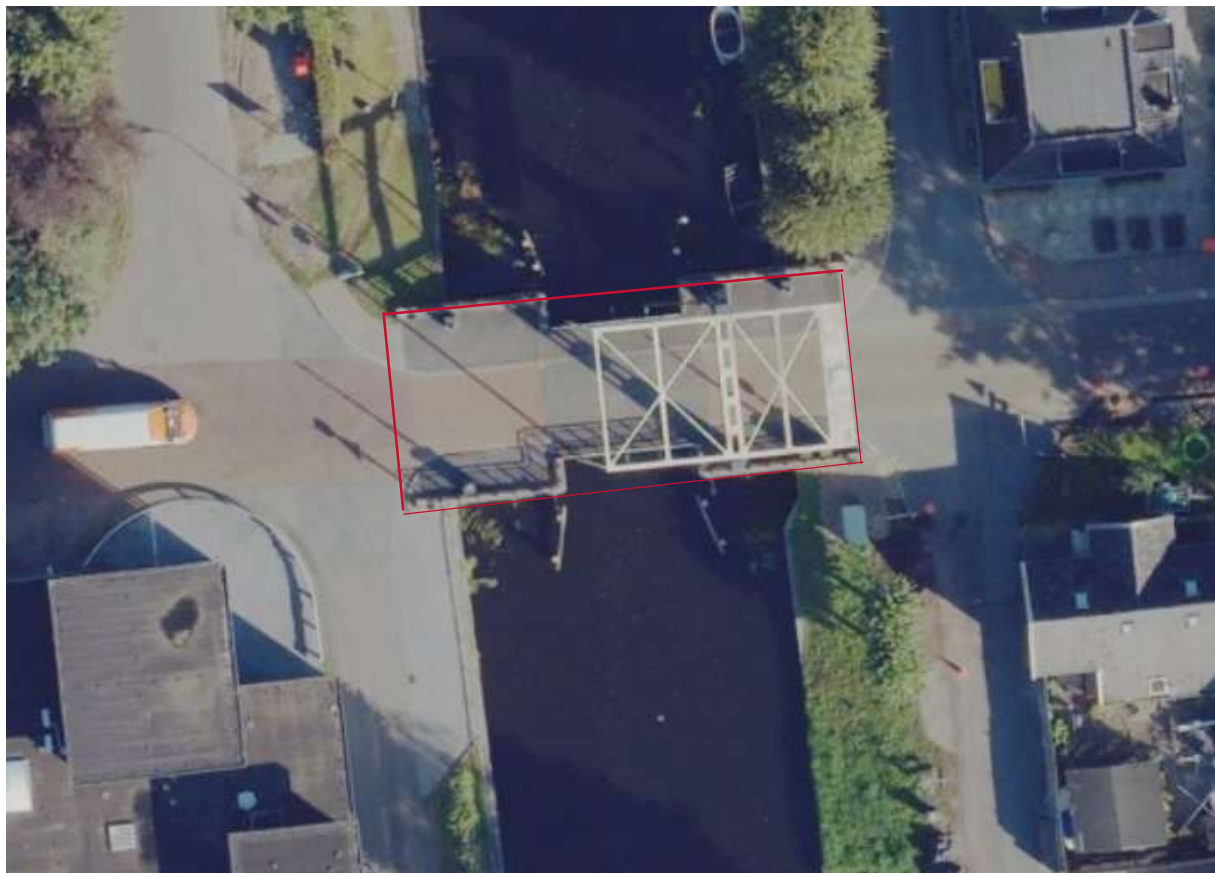
De objectgrensgrens (Figuur 6) loopt vanaf de westelijke bruglichten (Figuur 7), bevat het bewegingswerk en het val, en loopt door tot en met de oostelijke bruglichten (Figuur 8Figuur 7).

Figuur 6. Objectgrenzen

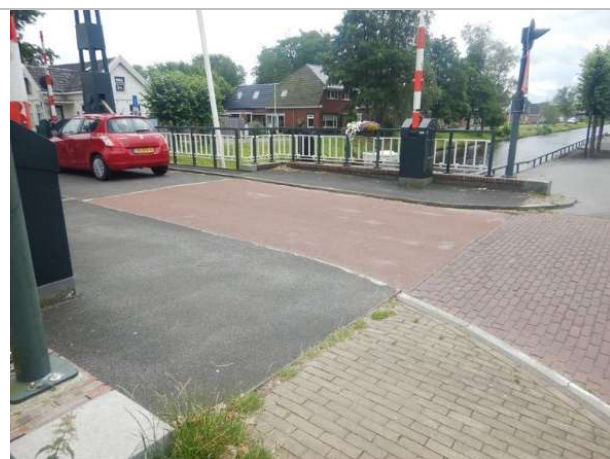
Figuur 7. Westelijke bruglichten

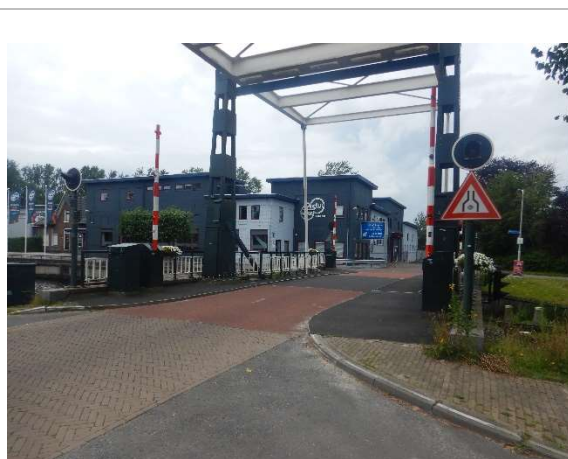
Figuur 8. Oostelijke bruglichten
