# RI&E Skansbrechje

OD\_15

projectnummer 0490347.100  
definitief revisie 1.0  
18 oktober 2024

Dit document bevat de Risico Inventarisatie & Evaluatie (RI&E) voor de Skansbrechje in Goredijk.

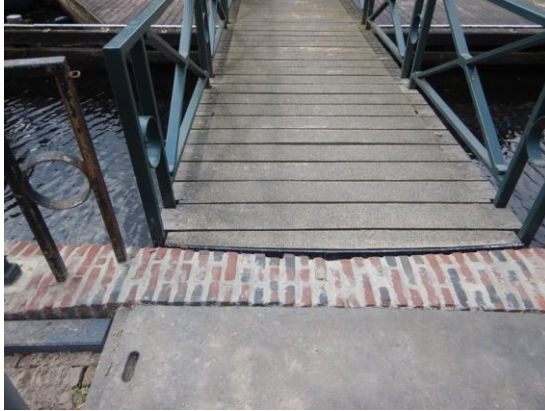
Figuur 6), naar landhoofd zuidwest zijde. Het landhoofd aan de zuidwest zijde bevat het plateau waarover de brugbediener loopt om de brug open of dicht te duwen. (

De objectgrensgrens (Figuur 5) loopt vanaf landhoofd noordoostzijde (

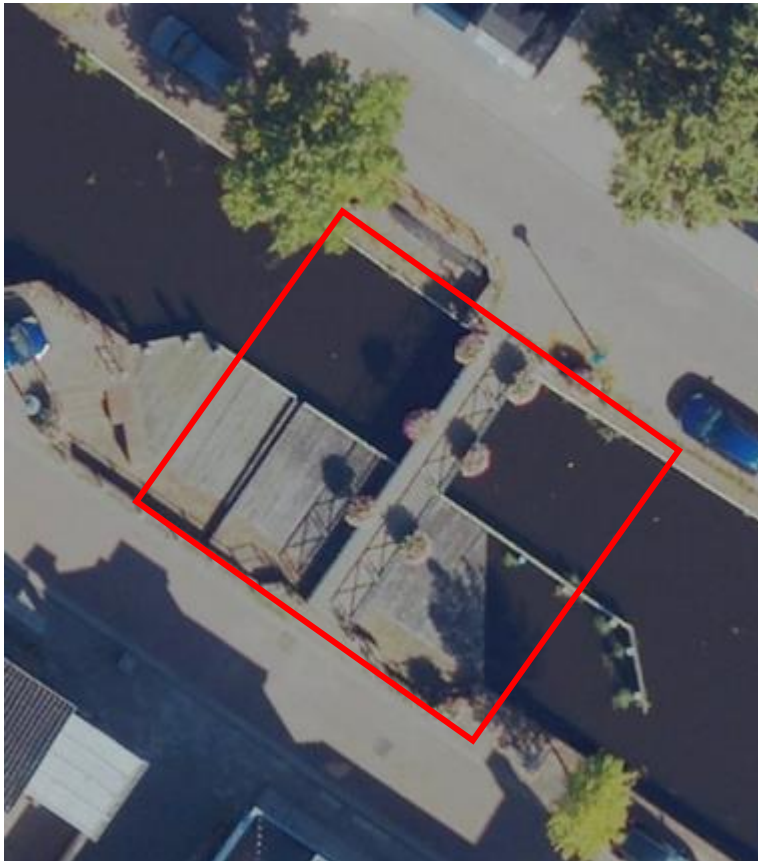
Figuur 5: Objectgrenzen

Figuur 7). Vanwege de draaiing van het brugval behoort een stuk vaarweg ook bij het object, aangezien het brugval zich daardoor beweegt.

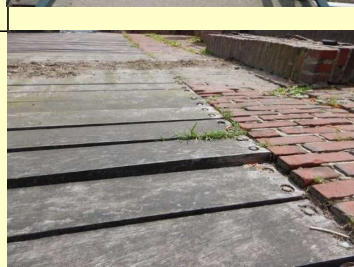
| Input is de risico inventarisatie volgens NEN-EN-ISO 12100:2010 tabellen B1 t/m B4 en de Interpretatie van de machine richtlijn | | | | P=Personeel<br>B=Bezoeker | Risicobepaling | | | | | | Aflopende rangorde van risicoreductie | | | | Risicobepaling na reductie | | | | | |
|---|---|---|---|---|---|---|---|---|---|---|---|---|---|---|---|---|---|---|---|---|
| 1.8 | Oneffenheden in de steiger | Struikelgevaar door ongelijke planken in de steiger waarbij personen een groter risico lopen op vallen met als gevolg herstelbaar letsel. | | P | 2 | 3 | 3 | 1 | 7 | LAAG | | Planken steiger opnieuw plaatsen om struikelgevaar door ongelijke planken te verminderen. | | | 2 | 2 | 1 | 1 | 4 | LAAG |
