# RI&E Schouwstraslûs

OD\_139

projectnummer 0490347.100  
definitief revisie 1.0  
18 oktober 2024

Dit document bevat de Risico Inventarisatie & Evaluatie (RI&E) voor de Schouwstraslûs vlakbij Nij Beets.

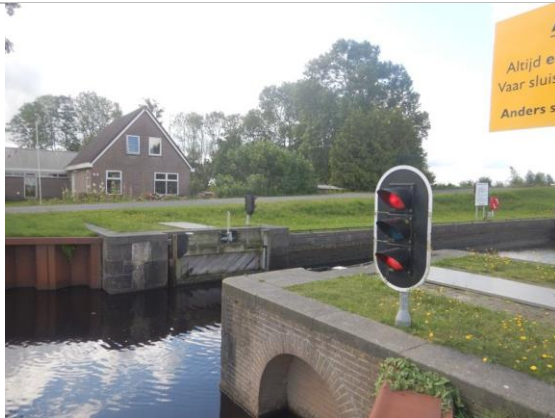
Figuur 6: Noordoostelijke sluishoofd

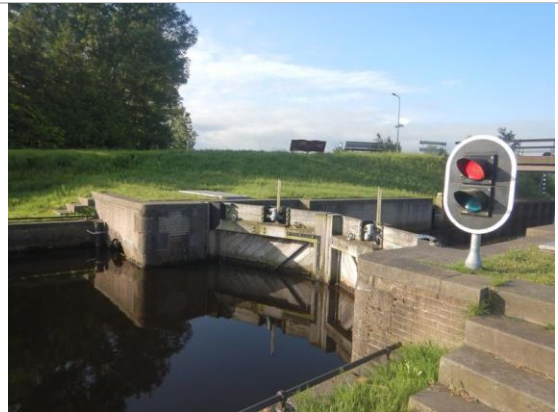
Figuur 7: Zuidwestelijke sluishoofd

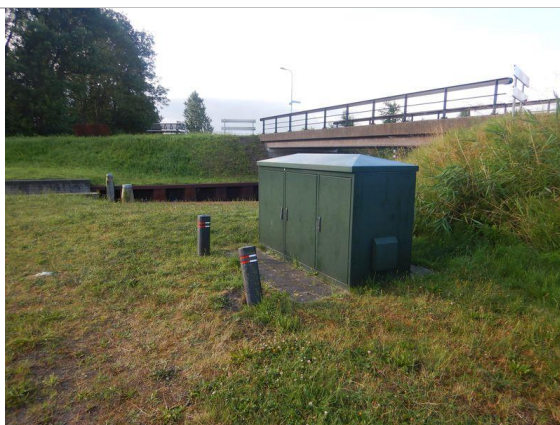
Figuur 10: Besturingskast

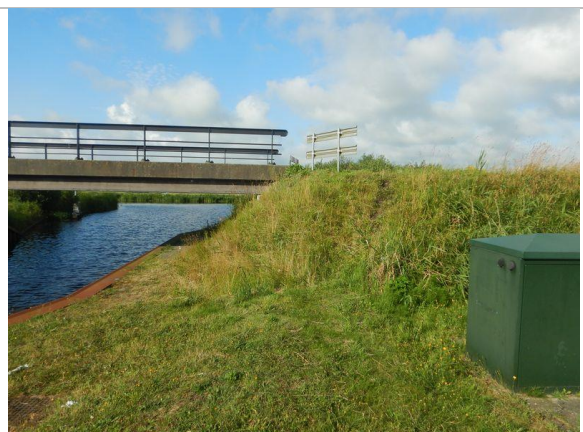
De bedienaar gebruikt de naastgelegen vaste brug als uitkijkpunt, er is geen taludtrap aanwezig tussen de besturingskast en de vaste brug.

Figuur 11: Talud naar vaste brug

Er is geen talud trap vanaf het maaiveld waar de sluis zich bevindt en de vaste brug. Personen die vanaf de sluis naar boven willen lopen risico op uitglijden met herstelbaar letsel als gevolg. Dit is vooral van toepassing op de bedienaar, die voor het zicht op aankomend verkeer naar boven loopt via het talud.

- Maak het bestaande veiligheid noodstop trekkoord duidelijker zichtbaar. Plaats borden met iconen die duidelijk maken waar het koord voor dient.
- Plaats een taludtrap tussen de besturingskast en de vaste brug.
- Installeer thermische beveiligingen voor de motoren en zorg dat ze goed staan afgesteld.
- Vervang de huidige noodstop in de bedienkast met een noodstop conform EN-ISO 13850 Noodstopinrichtingen.
- Vervang de huidige noodstoppen bij de sluiskolk in de bedienkast met een noodstop conform EN-ISO 13850 Noodstopinrichtingen.
- Zorg dat de buitenapparatuur minimaal IP-65 is.
- Plaats een informatiebord met daarop duidelijke informatie over hoe lang het duurt in minuten tussen aanmelden en groen licht om door rood varen en daarop volgende storingen te verminderen.

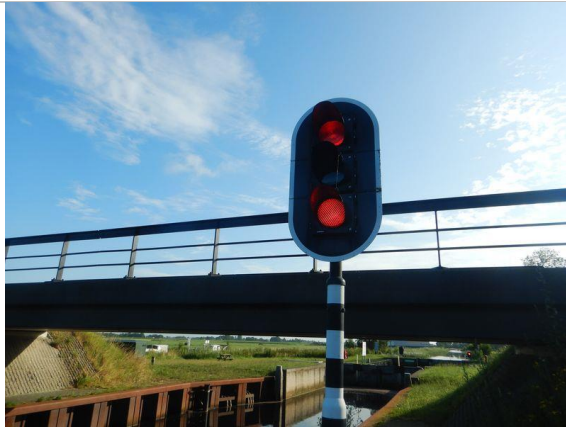
Figuur 12: Scheepvaartsein voorbij vaste brug

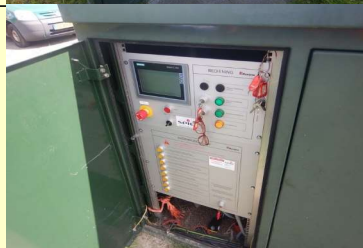
| Input is de risico inventarisatie volgens NEN-EN-ISO 12100:2010 tabellen B1 t/m B4 en de Interpretatie van de machine richtlijn | | | | P=Personeel<br>B=Bezoeker | Risicobepaling | | | | | | Alopende rangorde van risicoreductie | | | | Risicobepaling na reductie | | | | | | |
|---|---|---|---|---|---|---|---|---|---|---|---|---|---|---|---|---|---|---|---|---|---|
| 2.3 | Kortluiting | Een onderdeel in het circuit veroorzaakt kortsluiting met als gevolg brand of schade aan het systeem. | | P/B | 3 | 3 | 2 | 1 | 6 | MIDDEL | | Reeds uitgevoerd: juist gekozen en periodiek gekeurde installatie automaten moeten er voor zorgen dat het circuit tijdig wordt afgeschakeld in het geval van een kortsluiting. | | Periodieke keuring arbeidsmiddelen uitvoeren conform de NEN 3140. Dat geldt voor alle elektrische installaties en apparatuur. | 3 | 3 | 2 | 1 | 6 | MIDDEL | |

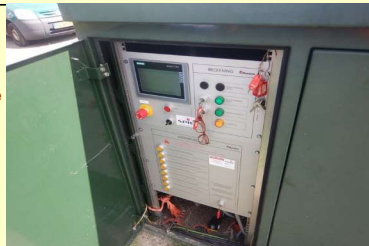
| 9.1 | elektromagnetische storingen | onvoldoende bescherming tegen EMI wat resulteerd in mogelijke storingen in de PLC. Waardoor gevaarlijke situaties kunnen ontstaan voor passanten wanneer onvoorzienne inputs gegeven worden. | | P/B | 3 | 2 | 2 | 3 | 7 | MIDDEL | | Reeds uitgevoerd: zorg dat de afscherming is aangesloten op de aarde conform NEN 3140 | | | 3 | 2 | 1 | 1 | 4 | LAAG |

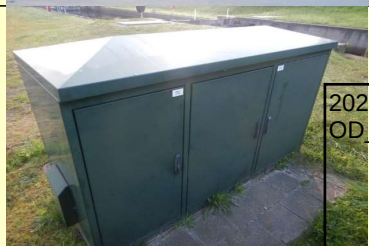
| 9.3 | vocht | Risico: materiaal heeft geen hoge beschermingsgraad ,tegen stof en water, wat resulteerd in storingen van de sluis met als gevolg mogelijke schade van de sluis of gevaarlijke situaties voor bezoekers en personeel | | 20241018 - 0490347 - RI&E OD_139 Schouwstraslûs 1 1 6 | | | | | | LAAG | | Zorg dat de buitenapparatuur minimaal IP-65 is. | | | 2 | 4 | 1 | 1 | 6 | LAAG |

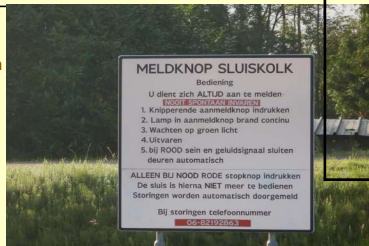
Volgens de bedienaar heeft de huidige sluis relatief vaak storingen. De sluis heeft zelfbediening, na aanmelding dient de schipper enkele minuten te wachten totdat de scheepvaartseinen op groen staan. Regelmatig varen schippers de sluis al in terwijl dit nog niet het geval is. Waardoor de sluis in storing slaat. Dit nodigt ongewenst gedrag uit, zoals bijvoorbeeld het vandalisme van de deur van de bedienkast. Mogelijk heeft een schipper getracht deze te openen om zelf de storing te verhelpen. De storingen kunnen ook leiden tot onveilige scheepvaartbewegingen of onveilig overstappen van het schip naar de wal. Herstelbaar letsel door val of botsing is een risico.

| 10.1 | Storingen door rood-licht negatie | Volgens de bedienaar heeft de huidige sluis relatief vaak storingen. De sluis heeft zelfbediening, na aanmelding dient de schipper enkele minuten te wachten totdat de scheepvaartseinen op groen staan. Regelmatig varen schippers de sluis al in terwijl dit nog niet het geval is. Waardoor de sluis in storing slaat. Dit nodigt ongewenst gedrag uit, zoals bijvoorbeeld het vandalisme van de deur van de bedienkast. Mogelijk heeft een schipper getracht deze te openen om zelf de storing te verhelpen. De storingen kunnen ook leiden tot onveilige scheepvaartbewegingen of onveilig overstappen van het schip naar de wal. Herstelbaar letsel door val of botsing is een risico. | | B | 2 | 4 | 4 | 3 | 11 | HOOG | | | Plaats een informatiebord met daarop duidelijke informatie over hoe lang het duurt in minuten tussen aanmelden en groen licht om door rood varen en daarop volgende storingen te verminderen. | | 2 | 3 | 2 | 1 | 6 | LAAG |
