# RI&E Prikkewei

OD\_141

projectnummer 0490347.100  
definitief revisie 1.0  
18 oktober 2024

Dit document bevat de Risico Inventarisatie & Evaluatie (RI&E) voor de ophaalbrug Prikkewei (Geawei) in Nij Beets.

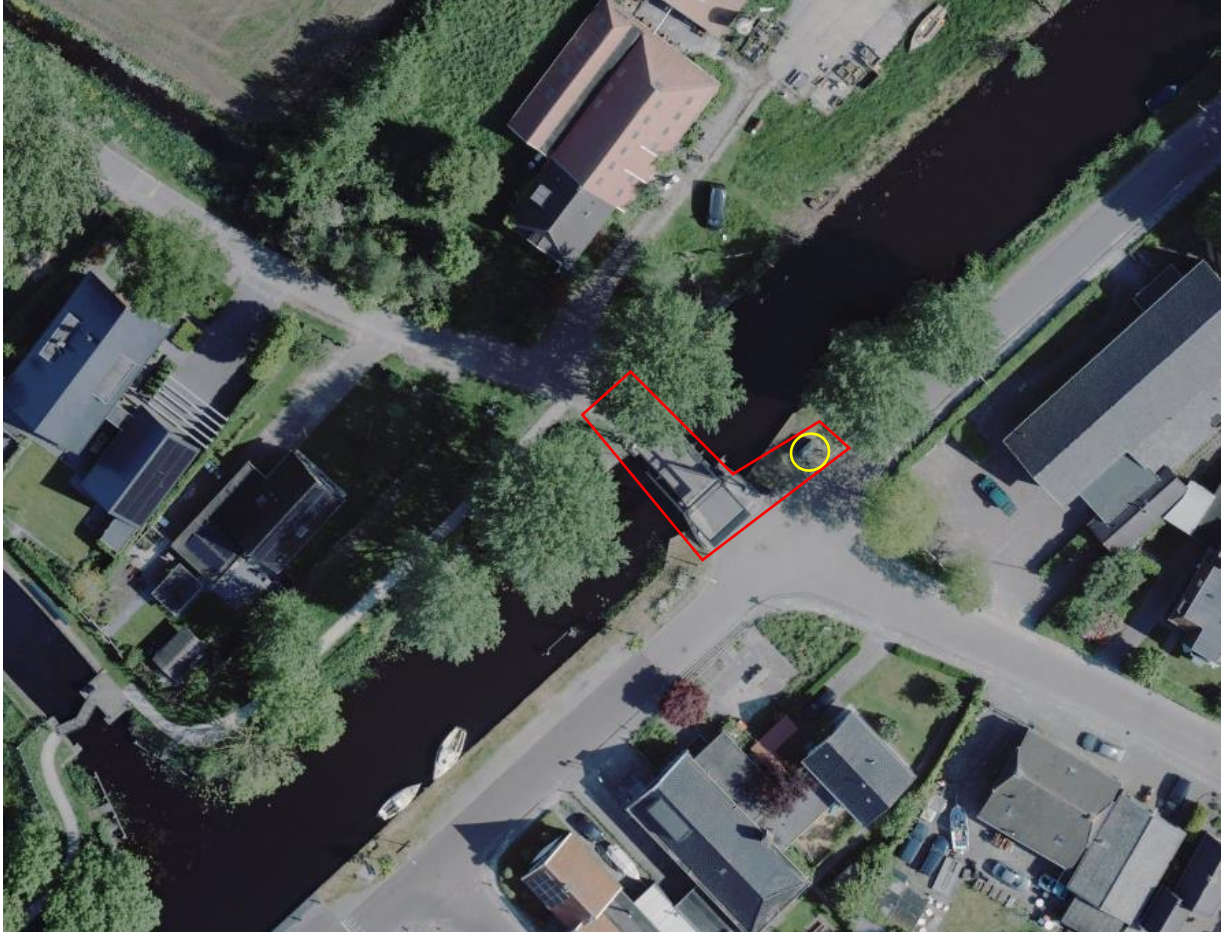
Figuur 5: Objectgrenzen

De objectgrensgrens (Figuur 5) loopt vanaf zuidwestelijke bruglichten (Figuur 6), bevat zowel het autodeel als het fiets deel, en loopt door tot en met de noordoostelijke bruglichten (Figuur 7).

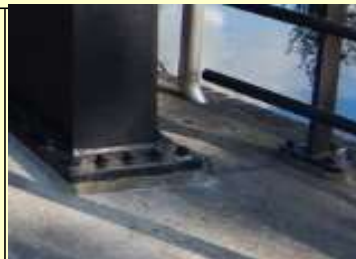
| Input is de risico inventarisatie volgens NEN-EN-ISO 12100:2010 tabellen B1 t/m B4 en de Interpretatie van de machine richtlijn | | | | P=Personeel<br>B=Bezoeker | Risicobepaling | | | | | | Aflopende rangorde van risicoreductie → | | | | Risicobepaling na reductie | | | | | | | | | | | | |
|---|---|---|---|---|---|---|---|---|---|---|---|---|---|---|---|---|---|---|---|---|---|---|---|--|--|--|--|
| 2.1 | onder spanning staande delen | Bij inspectie en het inzien van de documenten is gebleken dat de brug conform de normen is geaard, er bestaat een risico dat dit niet periodiek wordt gekeurd, met als gevolg een persoon raakt een onder spanning staand deel aan met en overlijd door elektrocutie. | | P/B | 3 | 2 | 1 | 1 | 4 | LAAG | | Reeds uitgevoerd: De aarding is gecertificeerd in 2015 conform ISO 9001, ISO 14001. | | Aarding / potentiaalvereffening (periodiek) controleren / testen conform IEC 60204-1 / NEN 3140 | | 4 | 2 | 1 | 1 | 4 | MIDDEL | | | | | | |
