Document RIE 01046.20.1436.0000-10-1

**Inspectierapport**  
**Risiko Inventarisatie en Evaluatie**

**Overtoombrege te Gorredijk**

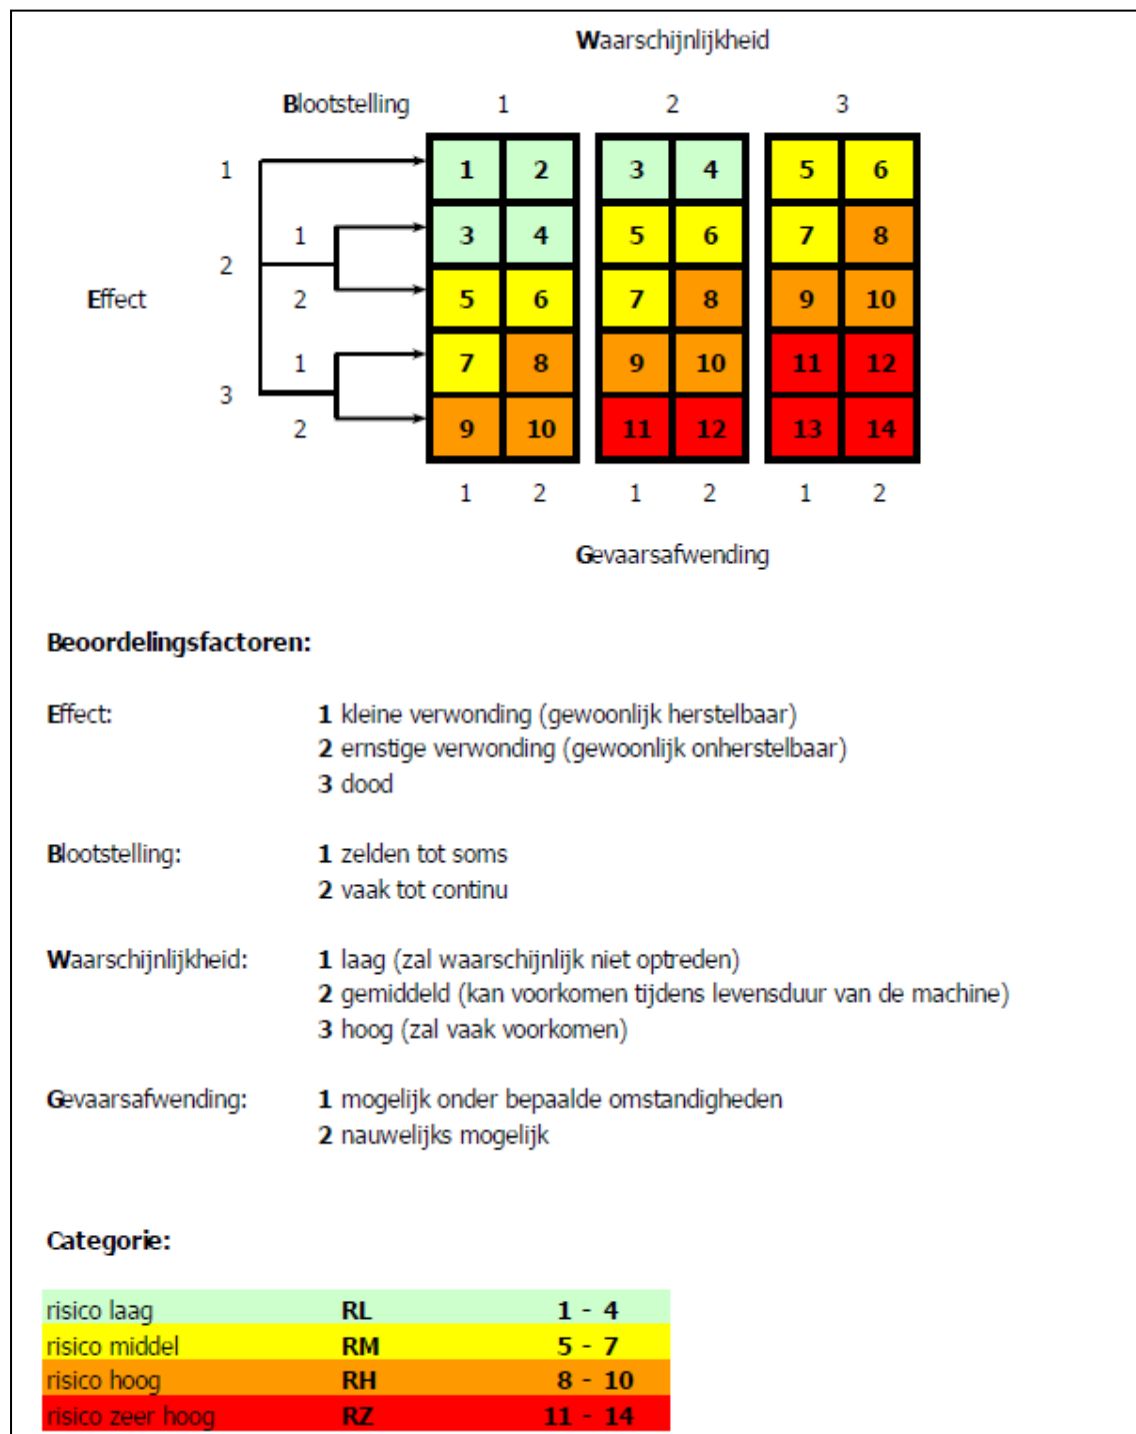
De ernst van de geanalyseerde risico's is ingeschat m.b.v. de 14-punts risicograaf zoals afgebeeld op de volgende pagina. Dit instrument waardeert risico's met oplopende ernst op een schaal van 1 t/m 14. Door middel van kleuren worden de risicoscores visueel gegroepeerd in 4 risicocategorieën. Voor gebruik van de risicograaf wordt elk risico ontleed in de 4 factoren Ernst, Blootstelling, Waarschijnlijkheid en Gevaarsafwending, met per factor beperkte keuzemogelijkheden zoals vermeld onder de risicograaf.

De gevaren van elk geïdentificeerd risico worden geanalyseerd en wordt de ernst ervan ingeschat aan de hand van de 14-punts risicograaf. Daar waar aanvullende beheersmaatregelen noodzakelijk of mogelijk geacht worden, zijn adviezen voor risicoreductie opgesteld.

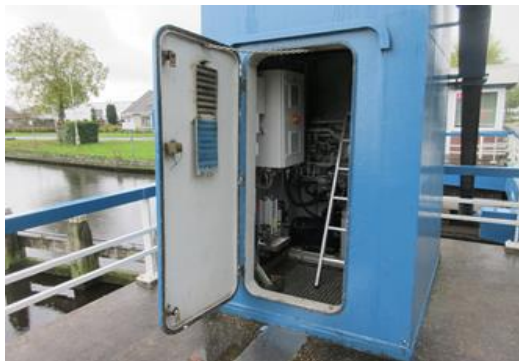
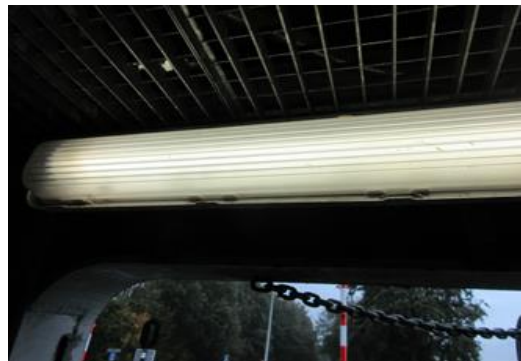
**FV4** Overzichtsfoto: 9860

| # | Object | Ruimte | Thema | RAMS | Aspect | Gebruiker | Norm | Geïdentificeerd potentieel gevaar | Overzichtsfoto | Detailfoto | E | B | W | G | Score | A.type | Advies risicoreductie | Prio |
|---|---|---|---|---|---|---|---|---|---|---|---|---|---|---|---|---|---|---|
| 4 | Brug | Hameitoren | FV | A | FV4 | O | A | Risico op (zwaar) lichamelijk letsel door diverse gevaren als gevolg van het ontbreken van voldoende verlichting. In de hameitoren is verlichting aangebracht maar er zijn geen voorziening aanwezig om te voorkomen dat de verlichting blijft branden als er niemand aanwezig is. Eén armatuur in de linker hameitoren brandde niet. | 9860 | 9869 | 2 | 1 | 1 | 2 | 4 | T | Verlichting door bijvoorbeeld een deurschakelaar laten schakelen. | 3 jaar |
