| Object | : Klein Groningen<br>te Klein Groningen |
| Opdrachtgever | : Gemeente Opsterland |

Document RIE 01046.20.1436.0000-029-1

**Inspectierapport**  
**Risico Inventarisatie en Evaluatie**  
**Klein Groningen te Klein Groningen**

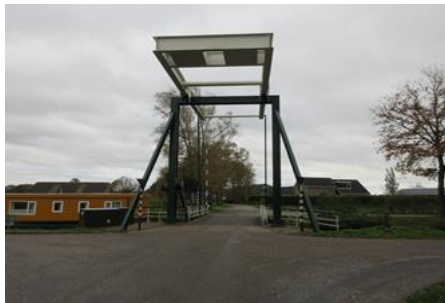
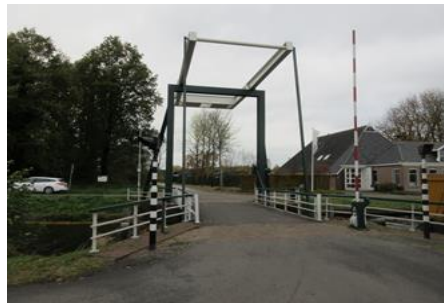
**AP5**      Overzichtsfoto:    1252

| # | Object | Ruimte | Thema | RAMS | Aspect | Gebruiker | Norm | Geïdentificeerd potentieel gevaar | Overzichtsfoto | Detailfoto | E | B | W | G | Score | A.type | Advies risicoreductie | Prio |
|---|---|---|---|---|---|---|---|---|---|---|---|---|---|---|---|---|---|---|
| 5 | Brug | Algemeen | AP | S | AP12 | P | A | Risico op (zwaar) lichamelijk letsel door verkeersincident als gevolg van een veranderende verkeerssituatie op het val van de brug ten opzichte van de verkeersweg waarin de brug ligt. De brug is met ca. 3,3 m1 te smal voor twee elkaar passerende auto`s en vrachtauto`s. Fietzers lopen in een dergelijke situatie veruit het meeste risico. Er is geen voorrangregeling door middel van bebording aangetroffen. | 1252 | 1273 | 2 | 2 | 2 | 1 | 7 | T | Aanbrengen bebording met een voorrangregeling. | 1 jaar |

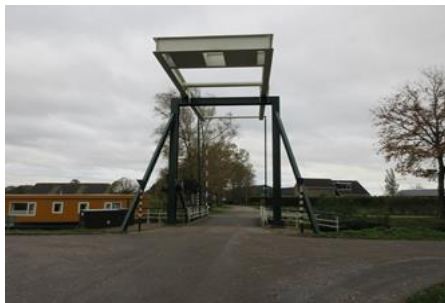
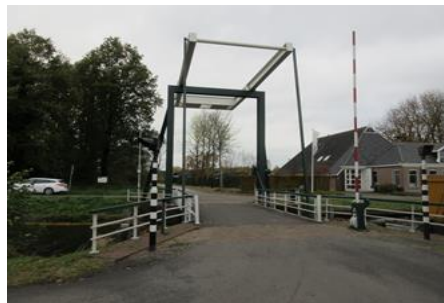
**AP6**      Overzichtsfoto:    1252

| # | Object | Ruimte | Thema | RAMS | Aspect | Gebruiker | Norm | Geïdentificeerd potentieel gevaar | Overzichtsfoto | Detailfoto | E | B | W | G | Score | A.type | Advies risicoreductie | Prio |
|---|---|---|---|---|---|---|---|---|---|---|---|---|---|---|---|---|---|---|
| 6 | Brug | Algemeen | AP | S | AP12 | B O P | A | Risico op (zwaar) lichamelijk letsel door diverse gevaren en schade aan voertuigen als gevolg van ontbrekende wegmarkeringen waardoor weggebruikers zich op een verkeerde plaats kunnen opstellen. Alle stopstrepen ontbreken evenals wegmarkeringen ter hoogte van de afsluitboom. | 1252 | 1273 | 2 | 1 | 2 | 1 | 5 | T | Aanbrengen wegmarkeringen conform de NEN 6787. | 6 maand |

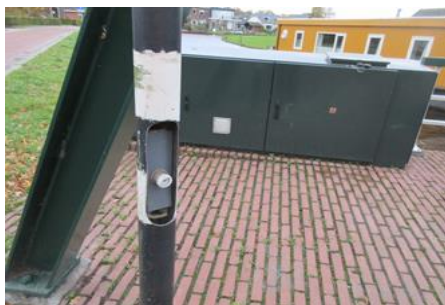
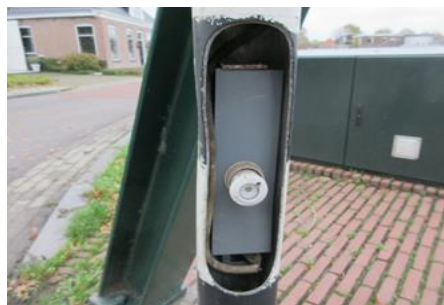
**AM2** Overzichtsfoto: 1279

| # | Object | Ruimte | Thema | RAMS | Aspect | Gebruiker | Norm | Geïdentificeerd potentieel gevaar | Overzichtsfoto | Detailfoto | E | B | W | G | Score | A.type | Advies risicoreductie | Prio |
|---|---|---|---|---|---|---|---|---|---|---|---|---|---|---|---|---|---|---|
| 2 | Brug | Landverkeersin | AM | S | AM2.19 | B O P | B | Risico op (zwaar) lichamelijk letsel en dood door elektrocutie als gevolg van onvoldoende aanrakingsveilige aansluitingen in de mast ter hoogte van de linker hameistijl. De aansluiting is sterk verouderd en voldoet in zijn geheel niet meer aan de huidige eisen. Bij de overige masten zijn de aansluitingen in orde. De aansluitingen zijn niet uniform uitgevoerd. Bij een defect kan de mast onder spanning komen te staan waardoor het risico voor een ieder aanwezig kan zijn. (Foto's van de inspectie van 2018!). | 1279 | 1280 | 3 | 1 | 2 | 1 | 9 | T | Vervangen/aanbrengen aansluitkast of indien voeding een lage spanning betreft een klemmenstrook met voorzieningen voor trekcontastingen. Bij voorkeur bij alle masten een gelijke situatie aanbrengen. | 1 jaar |

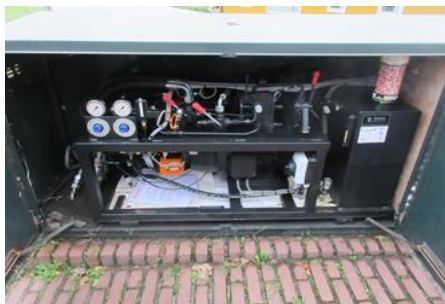
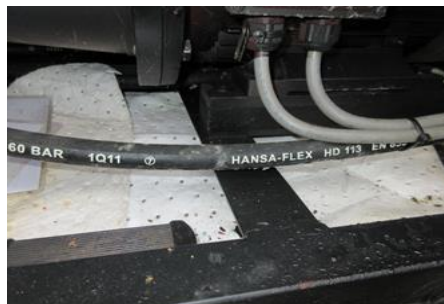
**AM3** Overzichtsfoto: 1283

| # | Object | Ruimte | Thema | RAMS | Aspect | Gebruiker | Norm | Geïdentificeerd potentieel gevaar | Overzichtsfoto | Detailfoto | E | B | W | G | Score | A.type | Advies risicoreductie | Prio |
|---|---|---|---|---|---|---|---|---|---|---|---|---|---|---|---|---|---|---|
| 3 | Brug | Aandrijving | AM | S | AM2.05 | P | A B C | Risico op (zwaar) lichamelijk letsel op lange termijn en door en schade aan de natuur (oppervlaktewater) als gevolg van milieuschade door lekkende olie uit hydraulische installatie in oppervlaktewater. Onder de hydraulische unit is geen lekbak aangebracht welke de totale inhoud van de olie uit de installatie kan opvangen. Tevens kan olie lekkage optreden als gevolg van lekkende slangen en koppelingen ter hoogte van de hydraulische motor op de hameistijl. Bij de hydrauliekslangen ter hoogte van de hydro-motor is scheurvorming aangetroffen. | 1283 | 1284 | 2 | 1 | 3 | 2 | 8 | T | Vervangen en controleren hydrauliekslangen. Aanbrengen lekbak. | 6 maand |

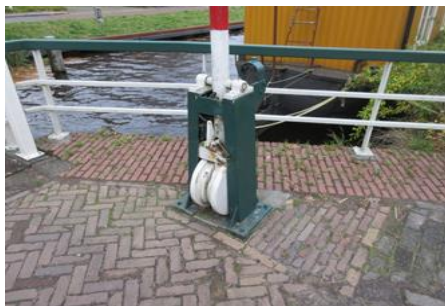
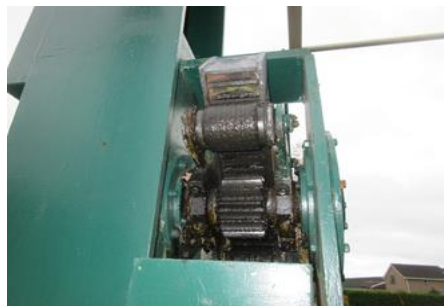
**AM4** Overzichtsfoto: 1267

| # | Object | Ruimte | Thema | RAMS | Aspect | Gebruiker | Norm | Geïdentificeerd potentieel gevaar | Overzichtsfoto | Detailfoto | E | B | W | G | Score | A.type | Advies risicoreductie | Prio |
|---|---|---|---|---|---|---|---|---|---|---|---|---|---|---|---|---|---|---|
| 4 | Brug | Afsluitboom | AM | S | AM2.08 | B O P | C | Risico op (zwaar) lichamelijk letsel door beknelling als gevolg van niet afgeschermd bewegende delen van de afsluitboom en de heugelstang. | 1267 | 1259 | 2 | 2 | 1 | 1 | 5 | T | Aanbrengen afschermingen. | 1 jaar |

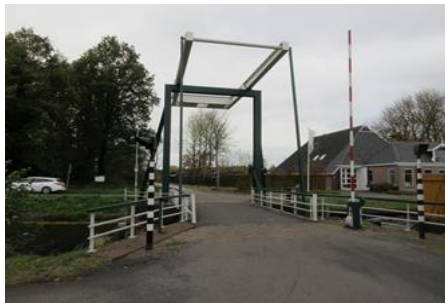
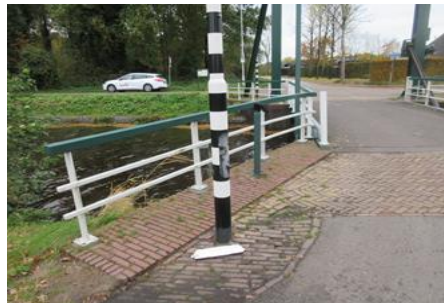
**FV1** Overzichtsfoto: 1273

| # | Object | Ruimte | Thema | RAMS | Aspect | Gebruiker | Norm | Geïdentificeerd potentieel gevaar | Overzichtsfoto | Detailfoto | E | B | W | G | Score | A.type | Advies risicoreductie | Prio |
|---|---|---|---|---|---|---|---|---|---|---|---|---|---|---|---|---|---|---|
| 1 | Brug | Leuningwerk | | R | FV4 | P | A | Risico op (zwaar) lichamelijk letsel en dood door vallen in het water door een falende leuning door aanrijdschades. Met name de leuningen op de voorhar (zuidzijde) het val zijn hier gevoelig voor. Om dit te voorkomen zijn stalen paaltjes net voor de leuning aangebracht. De paaltjes vallen niet op omdat deze net als veel andere delen van de brug wit zijn geschilderd. Er zijn geen schampblokken in de bochten aangebracht. Het landverkeerssein aan zuidwestzijde is in 2020 vervangen.. | 1273 | 1275 | 3 | 2 | 2 | 1 | 11 | T | Aanbrengen schampblokken in de vier bochten.<br>Beschermdende paaltjes vervangen door voldoende sterke uitvoeringen en deze markeren met rood/wit reflecterend materiaal. | 6 maanden |

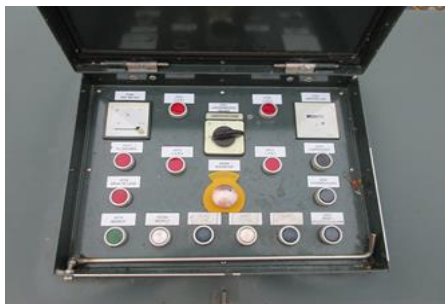
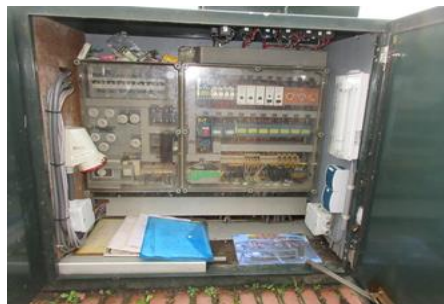
**FV3** Overzichtsfoto: 1292

| # | Object | Ruimte | Thema | RAMS | Aspect | Gebruiker | Norm | Geïdentificeerd potentieel gevaar | Overzichtsfoto | Detailfoto | E | B | W | G | Score | A.type | Advies risicoreductie | Prio |
|---|---|---|---|---|---|---|---|---|---|---|---|---|---|---|---|---|---|---|
| 3 | Brug | Besturing | FV | R | FV4 | O P | C | Risico op (zwaar) lichamelijk letsel en dood en diverse gevolgschades als gevolg van een onvoldoende gekwalificeerd noodstopcircuit. Op locatie zijn hiervan geen juiste gegevens aanwezig. | 1292 | 1289 | 3 | 1 | 2 | 2 | 10 | T | Plaatsen voldoende gekwalificeerde noodstopvoorziening conform de NEN6787 / NEN-EN-954-1 en beveiligingsklasse op tekening vermelden. | 1 jaar |

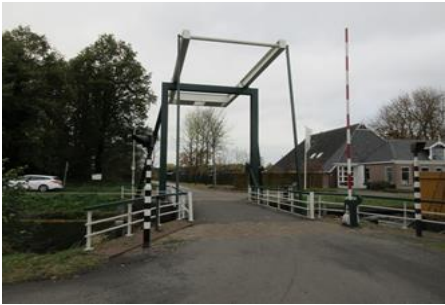
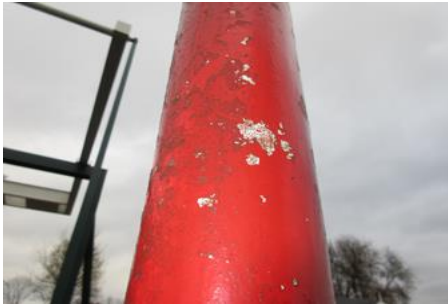
| <p><b>FV5</b>      Overzichtsfoto:    1273</p> | <p>Detailfoto:        1271</p> |

| # | Object | Ruimte | Thema | RAMS | Aspect | Gebruiker | Norm | Geïdentificeerd potentieel gevaar | Overzichtsfoto | Detailfoto | E | B | W | G | Score | A.type | Advies risicoreductie | Prio |
|---|---|---|---|---|---|---|---|---|---|---|---|---|---|---|---|---|---|---|
| 5 | Brug | Afsluitboom | FV | A | FV1 | P | A | Risico op (zwaar) lichamelijk letsel en dood en diverse gevolgschades als gevolg van het niet tijdig opmerken van een gesloten afsluitboominstallatie. Gevaren kunnen zijn: het aanrijden van afsluitboom, te water geraken door dwars door de boom heen in het water te rijden mogelijk ook op passerend scheepvaartverkeer. De afsluitboominstallatie voldoet niet volledig aan de huidige normen omschrijven in de NEN6787 omdat:<br>- Er is maar één afsluitboom aanwezig<br>- Er is geen alternerende verlichting op de boom aangebracht.<br>- Er is geen reflectiemateriaal op de boom aangebracht.<br>- De conservering is vervaagd en er zijn veel beschadigingen aangetroffen waardoor de boom verminderd goed zichtbaar is geworden.<br>- Er zijn geen wegmarkeringen aangebracht.<br>- Het is niet goed duidelijk of de stand-detectie in een voldoende gekwalificeerd veiligheidscircuit zijn opgenomen (PI).<br>Het is echter wel zo dat de bedienaar op locatie de afsluitbomen sluit en er dus 'bovenop staat' en dat bediening regulier niet in het donker worden uitgevoerd (avond/nacht). Maar bij (extreem) slecht weer zijn wel de zelfde risico's aanwezig. | 1273 | 1271 | 3 | 1 | 2 | 1 | 9 | T | Aanbrengen afsluitboominstallatie conform de NEN 6787. | 3mnd |

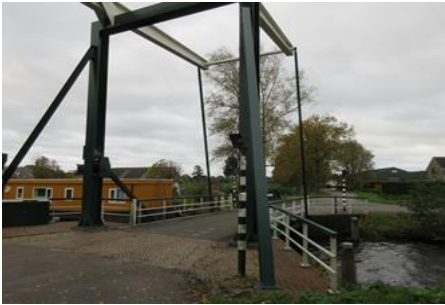
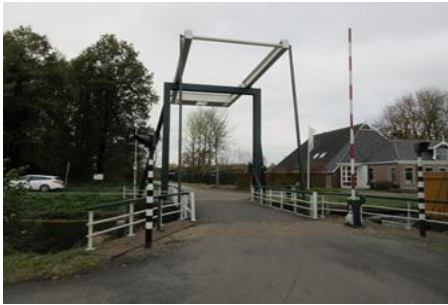
| <p><b>FV7</b>      Overzichtsfoto:    1253</p> | <p>Detailfoto:        1273</p> |

| # | Object | Ruimte | Thema | RAMS | Aspect | Gebruiker | Norm | Geïdentificeerd potentieel gevaar | Overzichtsfoto | Detailfoto | E | B | W | G | Score | A.type | Advies risicoreductie | Prio |
|---|---|---|---|---|---|---|---|---|---|---|---|---|---|---|---|---|---|---|
| 7 | Brug | Landverkeers<br>inen | FV | R | FV1 | P | A | Risico op (zwaar) lichamelijk letsel door een verkeersincident op het object en daaruit voortvloeiende schade aan het object door een falende installatie van de landverkeerseinen doordat deze regelmatig worden aangereden, vermoedelijk door landbouwverkeer. De masten staan min of meer op de weg. Er zijn duidelijk geen gemarkeerde diamantkoppalen en/of schampblokken aangebracht om de breedte van de brug aan te duiden en de masten te beveiligen. De masten vertonen veel aanrijdschade en enkele masten vertonen deformatie en lichte tot matige scheefstand. | 1253 | 1273 | 2 | 2 | 3 | 1 | 9 | T | Aanbrengen diamantkoppalen welke duidelijk (met reflectiemateriaal) rood-wit zijn gemarkeerd en schampblokken. Vervangen kapotte masten. Eventueel verplaatsen masten landverkeerseinen naar de bermen van de weg of de randen van de landhoofden. | 1 jaar |

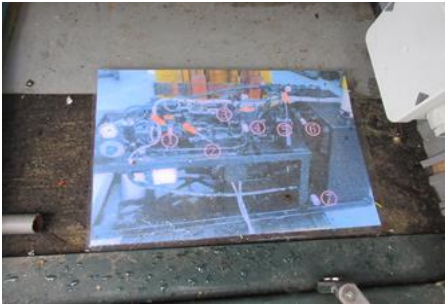
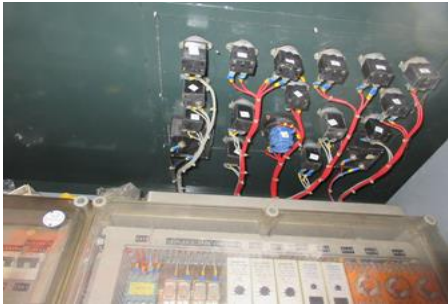
| <p><b>FV8</b>      Overzichtsfoto:    1302</p> | <p>Detailfoto:        1301</p> |

| # | Object | Ruimte | Thema | RAMS | Aspect | Gebruiker | Norm | Geïdentificeerd potentieel gevaar | Overzichtsfoto | Detailfoto | E | B | W | G | Score | A.type | Advies risicoreductie | Prio |
|---|---|---|---|---|---|---|---|---|---|---|---|---|---|---|---|---|---|---|
| 8 | Brug | Besturing | FV | R | FV4 | O P | C | Risico op (zwaar) lichamelijk letsel en stress door een plotseling falende besturingsinstallatie als gevolg van vocht in de besturingsinstallatie. In de buitenkast is bij voorgaande inspecties condens aangetroffen, met name op het plafond. De situatie deed zich bij deze inspectie niet voor maar kan opnieuw voorkomen. De componenten van het bedienpaneel zijn in het plafond aangebracht, zijn niet deugdelijk afgeschermd en zijn daardoor onderhevig aan condens vocht. In de afgesloten besturingskast is elektrische verwarming aangebracht. Er zijn geen verwarming en ventilatoren in de buitenkast aangetroffen. De natuurlijke ventilatie in de buitenkast is voldoende gebleken. Er zijn geen ventilatieroosters aangebracht. | 1302 | 1301 | 2 | 2 | 2 | 2 | 8 | T | Aanbrengen elektrische verwarming en ventilatievoorzieningen. | 6 maand |

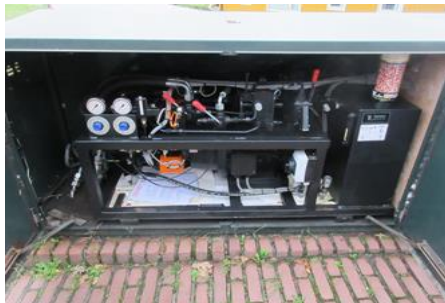
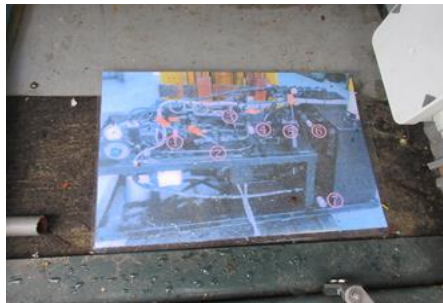
**FV9**

| # | Object | Ruimte | Thema | RAMS | Aspect | Gebruiker | Norm | Geïdentificeerd potentieel gevaar | Overzichtsfoto | Detailfoto | E | B | W | G | Score | A.type | Advies risicoreductie | Prio |
|---|---|---|---|---|---|---|---|---|---|---|---|---|---|---|---|---|---|---|
| 9 | Brug | Buitenkast | FV | R | FV4 | B O | C | Risico op (zwaar) lichamelijk letsel als gevolg van ernstige incidenten met eventueel dodelijke afloop als gevolg van onvoldoende opleidingsniveau bedienend personeel.<br>Het veilig hand bedienen van de brug is deels afhankelijk van het kennis en ervaringsniveau van de bedienaar met het object. Bij de bediening is een onvoldoende goed leesbare bedieningsinstructie aanwezig.<br>Sommige tekstplaatjes beginnen of zijn vervaagd.<br><br>Als bedienend personeel vanuit bijvoorbeeld een detacheringsbureau wordt ingehuurd zijn juiste instructie ter plaatsen noodzakelijk. Doorgaans worden altijd de zelfde personen op deze locatie in gezet waardoor bedienend personeel de benodigde competenties en bekend is met dit object. | 1283 | 1302 | 2 | 2 | 2 | 2 | 8 | O | Voorzie het object bij de bediening van de juiste bedieningsinstructies + eventuele nood bediening. Leg ervaringseisen én opgedane ervaring vast als competentie van de betreffende bedienaars. Vervang niet goed leesbare tekstplaatjes. | 3 mnd. |
