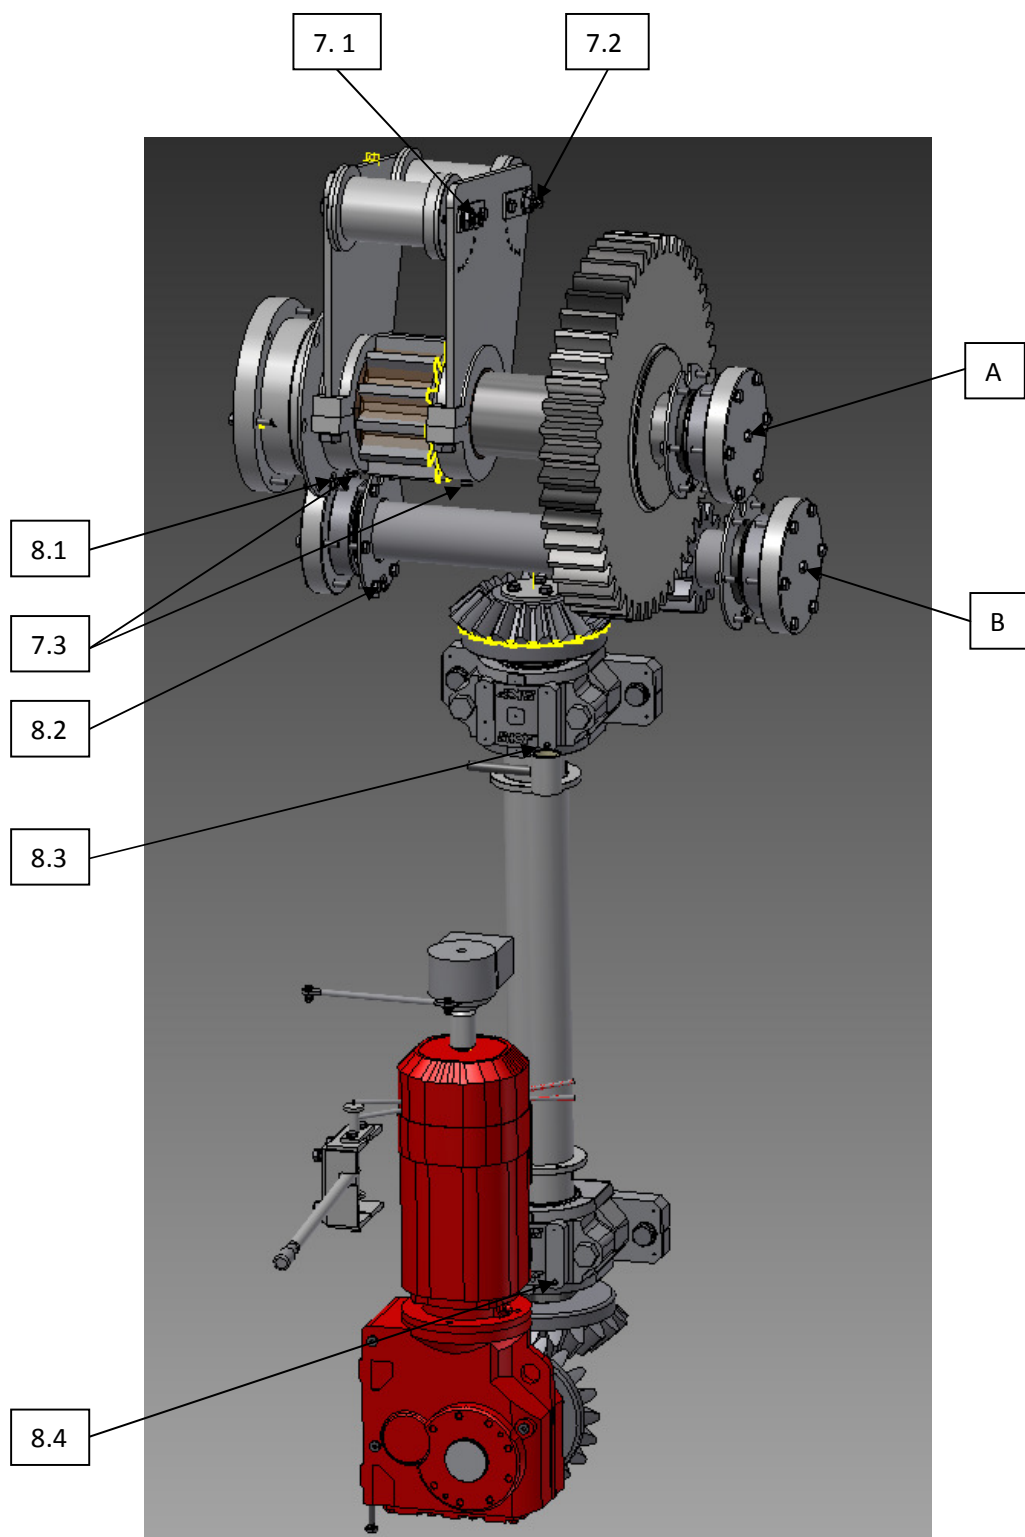
Afbeelding 3A, smeernippels schamelstel en aandrijving.

LET OP: voor het smeren van sommige smeernippels, moet eerst een ontluchting losgedraaid worden. Indien dit niet gebeurt, dan bestaat de kans op beschadiging van de keerringen! Zie onderstaande tabel voor een overzicht.

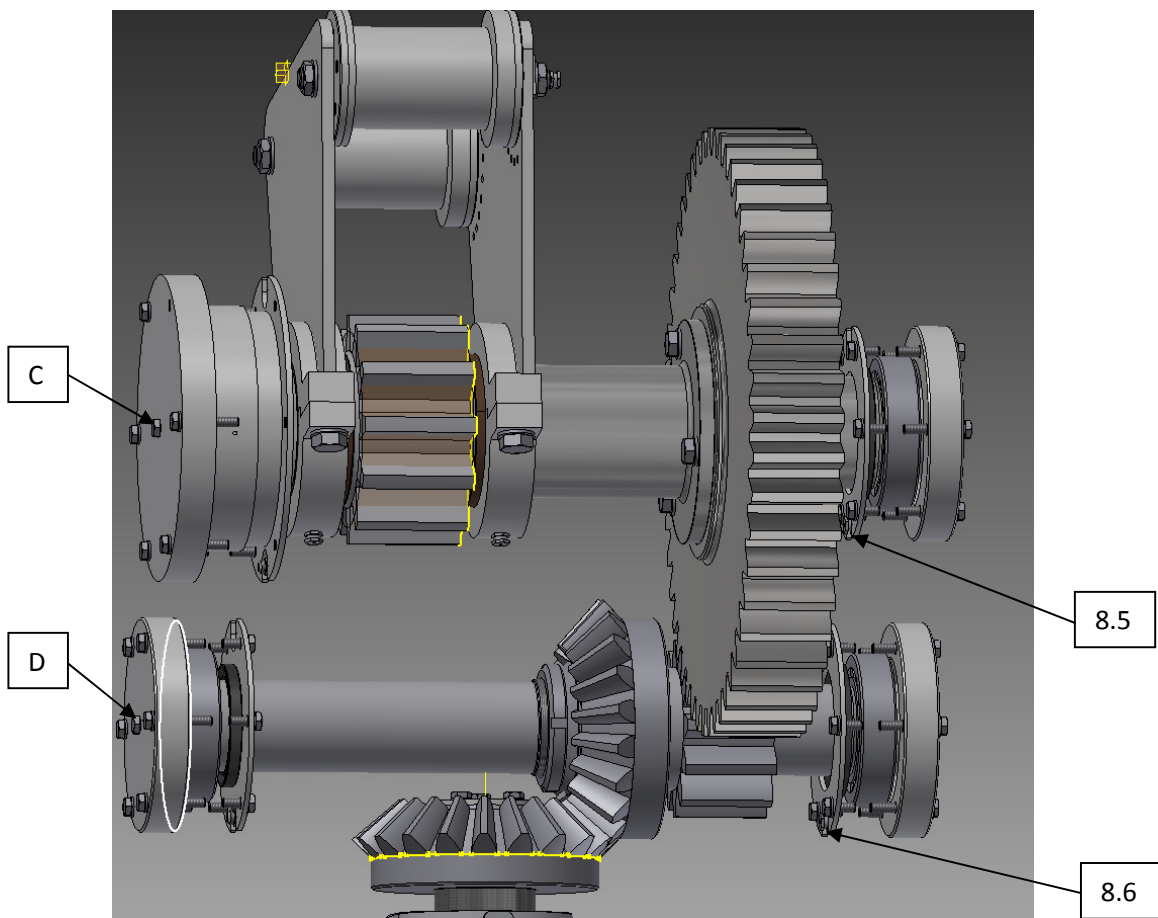
Afbeelding 3B smeernippels aandrijving.
