## Inspectierapport

### Elektrische installatie

*Periodieke inspectie volgens NEN 1010 met als leidraad de NEN 3140*

## Rolbrege te Tijnje

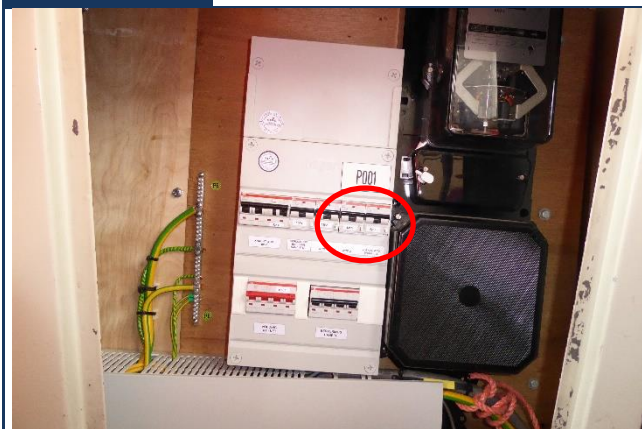
| 2. | Risicoklasse | 1 - Laag risico |

| Locatie: | Besturingskast P001 | |
| Omschrijving: | De groepen 52F6 en 52F8 zijn reservegroepen terwijl er op de afscherming van de verdeler de groepenverklaring respectievelijk "WCD 2" en "Verwarming Brughuis" staat. | |

| Hersteladvies: | Verwijderen coderingen. | |

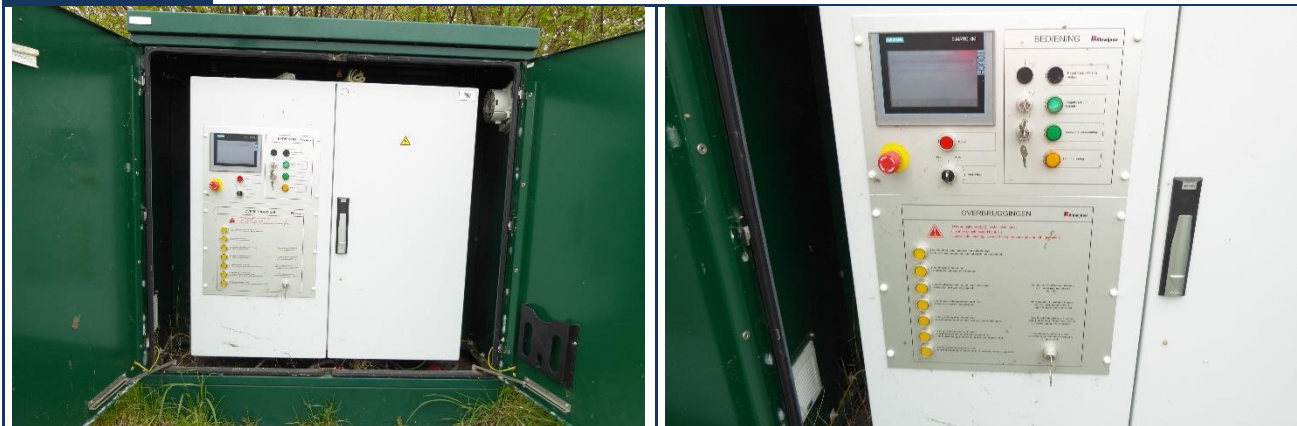
| 3. | Risicoklasse | 2 - Belangrijk risico |

| Locatie: | Besturingskast P002 | |
| Omschrijving: | De hoofdschakelaar die bij een calamiteit de gehele elektrische installatie in zijn geheel moet kunnen uitschakelen is niet vanaf de buitenzijde van de besturingskast te bedienen. | |

| Hersteladvies: | Bediening hoofdschakelaar naar buitenzijde besturingskast brengen. | |

| Onderdeel | Conclusie | Toelichting (afkeur) |
|---|---|---|
| Veiligheid voor het uitvoeren van onderhoud van de installatie. | ✗ | Diverse hoofdschakelaars zijn niet vanaf de buitenzijde van de besturingskast bedienbaar. |

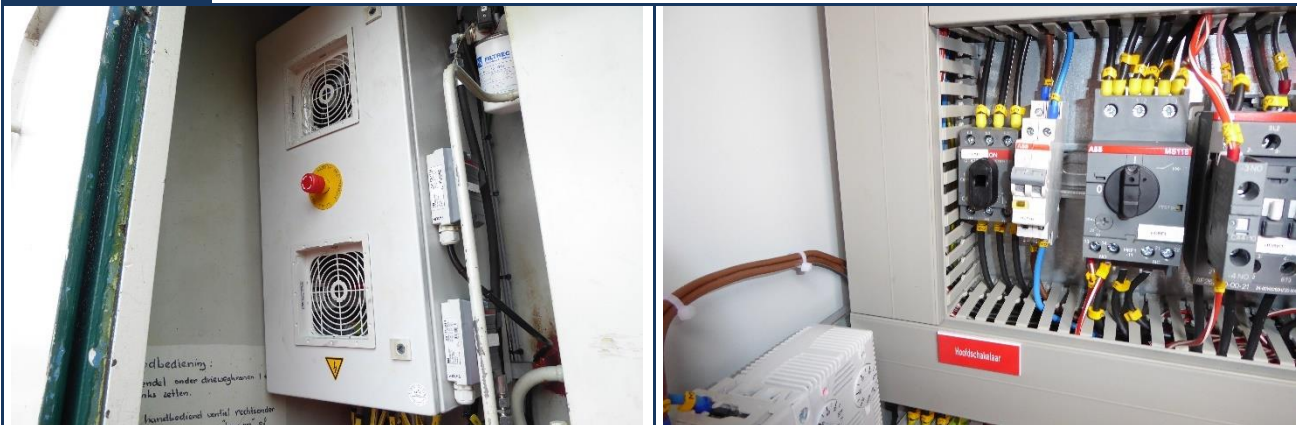
| 4. | Risicoklasse | 2 - Belangrijk risico |

| Locatie: | Besturingskast P005 | |
| Omschrijving: | De hoofdschakelaar die bij een calamiteit de hydrounit in zijn geheel moet kunnen uitschakelen is niet vanaf de buitenzijde van de hoofdverdeelkast te bedienen. | |

| Hersteladvies: | Bediening hoofdschakelaar naar buitenzijde kast brengen. | |

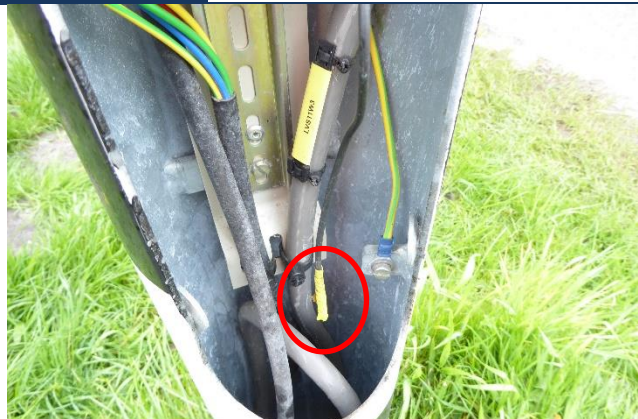
| 5. | Risicoklasse | 2 - Belangrijk risico |

| Locatie: | Landverkeersein 11 & 31 | |
| Omschrijving: | Er zijn adereinden aangetroffen welke zijn geïsoleerd met tape. Dit is niet wenselijk aangezien de tape na verloop van tijd los kan raken. | |

| Hersteladvies: | Afwerken adereind op klem. | |

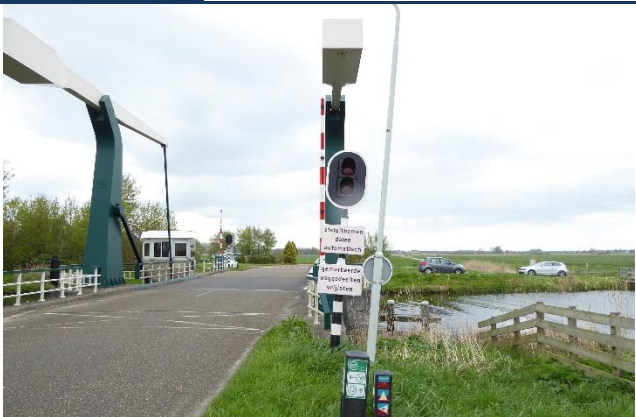
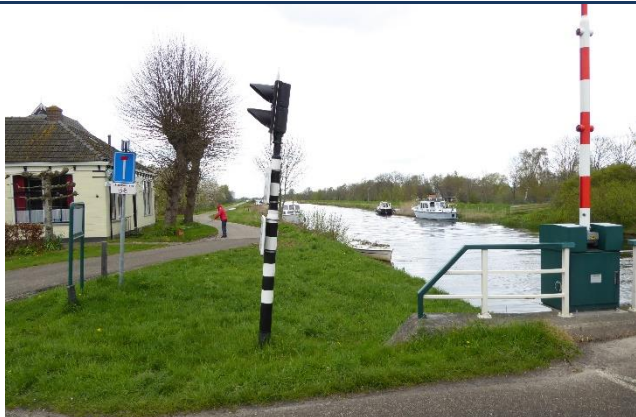
| 6. | Risicoklasse | 1 - Laag risico |

| Locatie: | Landverkeersein 31 & 41 | |
| Omschrijving: | De beide landverkeerseinen vertonen lichte scheefstand en staan los in de grond. | |

| Hersteladvies: | Opheffen scheefstand en aanpassen fundatie. | |

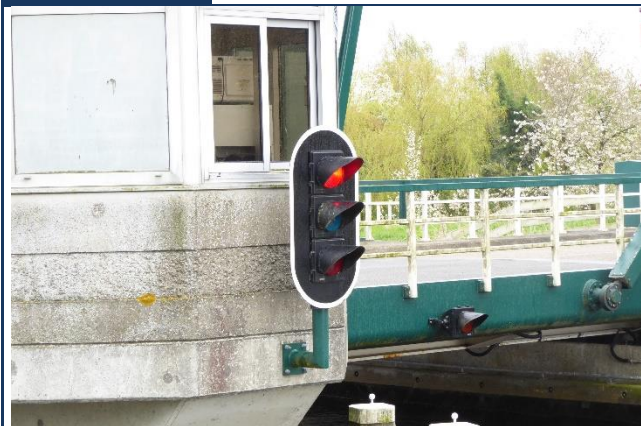
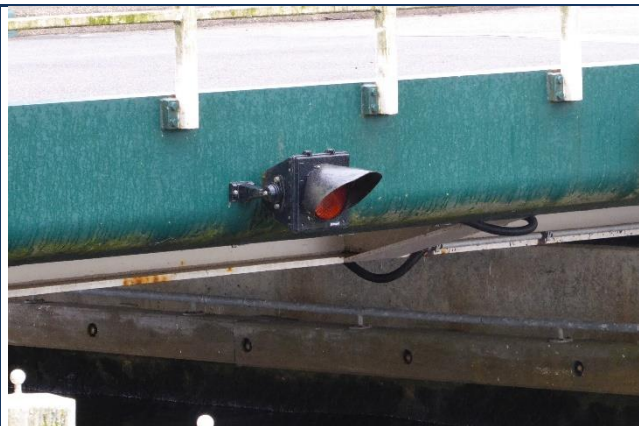
| 7. | Risicoklasse | 1 - Laag risico |

| Locatie: | Hoogtelichten | |
| Omschrijving: | Beide hoogtelichten functioneren niet. | |

| Hersteladvies: | Aanpassen besturing of vervangen lichtbronnen. | |

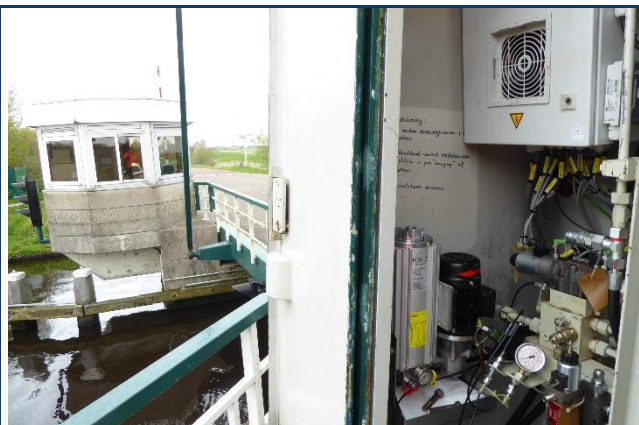
| 8. | Risicoklasse | - |

| Locatie: | Scheepvaartseinen/afsluitboomkasten/hameitoren | |
| Omschrijving: | Geen opmerkingen. | |
