## Inspectierapport

## Elektrische installatie

# Overtoombrege te Gorredijk

Documentcode  
010 IRE WO187900-8-1  
NEN 3140 Overtoombrege

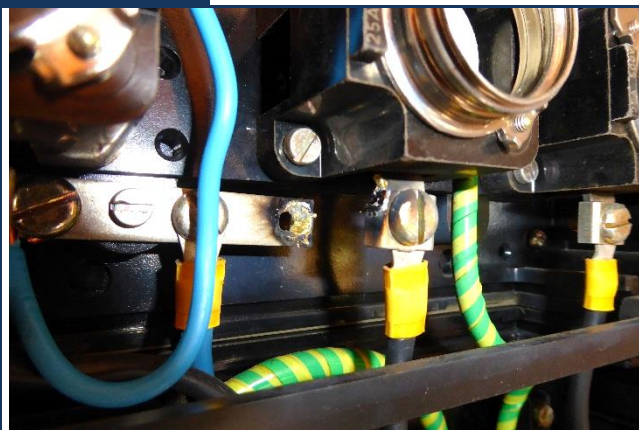
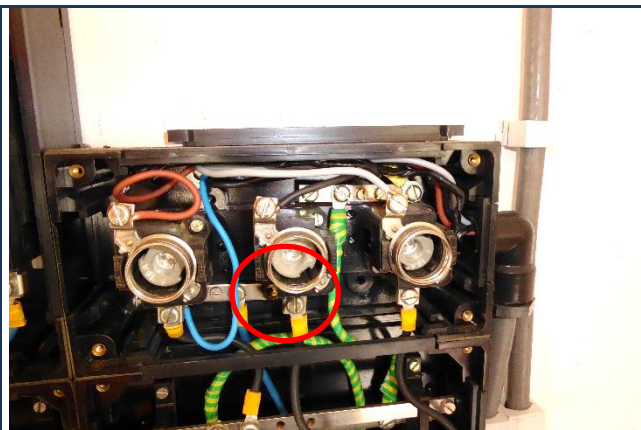
| 2. | Risicoklasse | 2 - Belangrijk risico |

| Locatie: | Verdeler P001 | |
| Omschrijving: | Er zijn tekenen van kortsluiting aangetroffen in de verdeler bij de groep "Lichtgroep Brug". | |

| Hersteladvies: | Vervangen aangetaste delen. | |

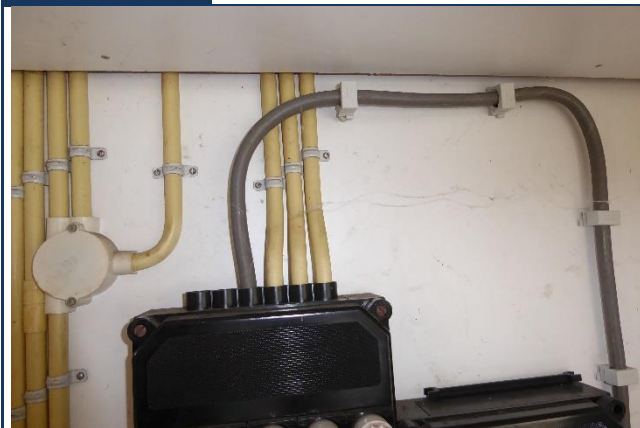
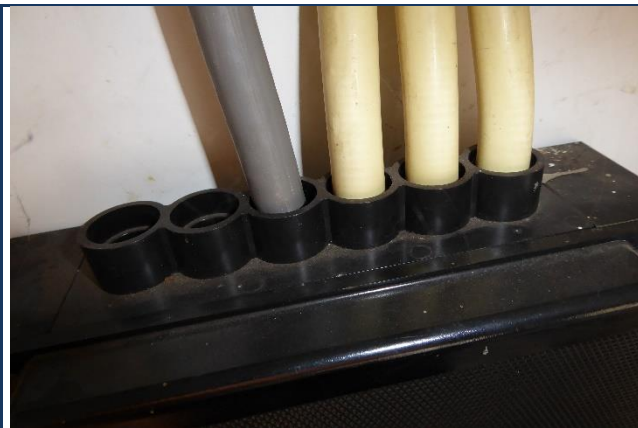
| 3. | Risicoklasse | 1 - Laag risico |

| Locatie: | Verdeler P001 | |
| Omschrijving: | De hoofdverdeelkast is bestemd voor buisvoer en niet voor kabelvoer waardoor de kabel van groep 4 onvoldoende op trek ontlast is ingevoerd. | |

| Onderdeel | Conclusie | Toelichting (afkeur) |
|---|---|---|
| Geschiktheid van de getoetste materialen voor het doel en toepassing. | ✗ | Aan de bovenzijde van de hoofdverdeelkast (P001) is een kabel niet juist ingevoerd. |

| Hersteladvies: | Aanbrengen mantelbuis. | |

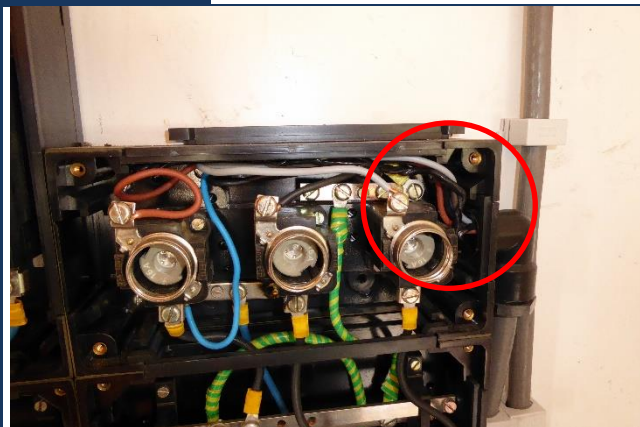
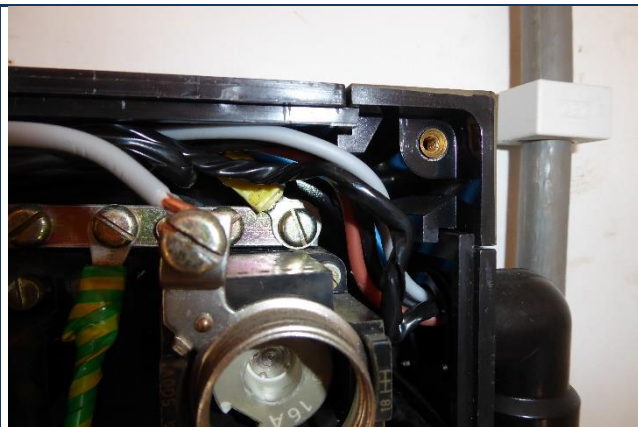
| 4. | Risicoklasse | 2 - Belangrijk risico |

| Locatie: | Verdeler P001 | |
| Omschrijving: | Bij de kabel van groep 4 en K1 is de aardlitze met een verkeerde kleurcodering gemarkeerd. Er is zwarte in plaats van geel/groene tape gebruikt. | |

| Hersteladvies: | Aanbrengen geel/groene krimpkous. | |

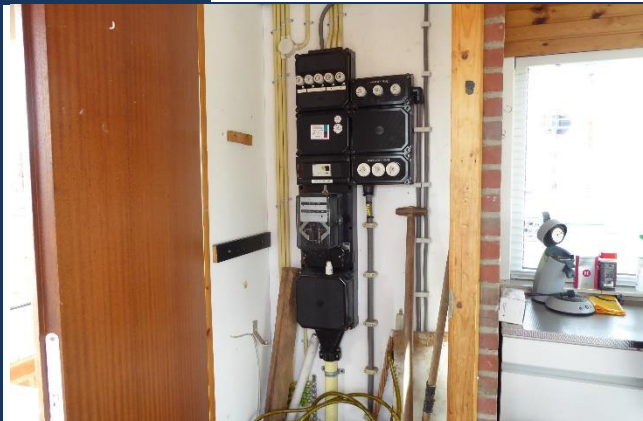
| 5. | Risicoklasse | 1 - Laag risico |

| Locatie: | Verdeler P001 | |
| Omschrijving: | Er ontbreekt een kastcodering (P001) conform de tekeningen. | |

| Hersteladvies: | Aanbrengen kastcodering. | |

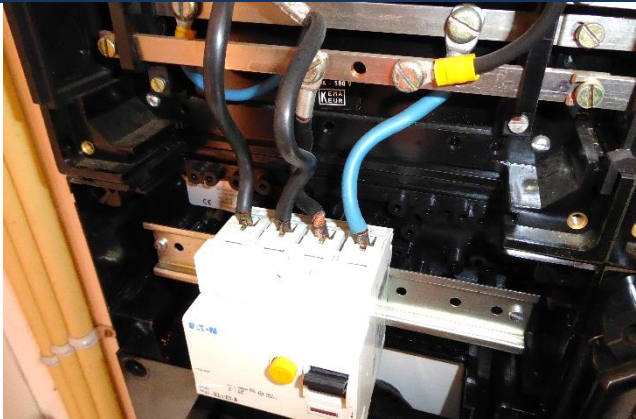
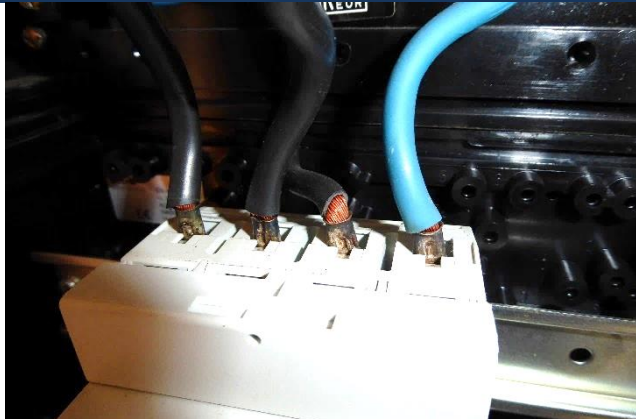
| 6. | Risicoklasse | 2 - Belangrijk risico |

| Locatie: | Verdeler P001 | |
| Omschrijving: | Er zijn sporen van overhitting aangetroffen in de verdeelkast. Naar het zich laat aanzien is de aardlekschakelaar vervangen maar de toentertijd tevens oververhitte bedrading is daarbij niet vervangen. | |

| Onderdeel | Conclusie | Toelichting (afkeur) |
|---|---|---|
| Brandveiligheid van de verdeelinrichtingen. | ✗ | Er zijn sporen van overhitting aanwezig in de hoofverdeler (P001). |

| Hersteladvies: | Vervangen alle aangetaste delen. | |

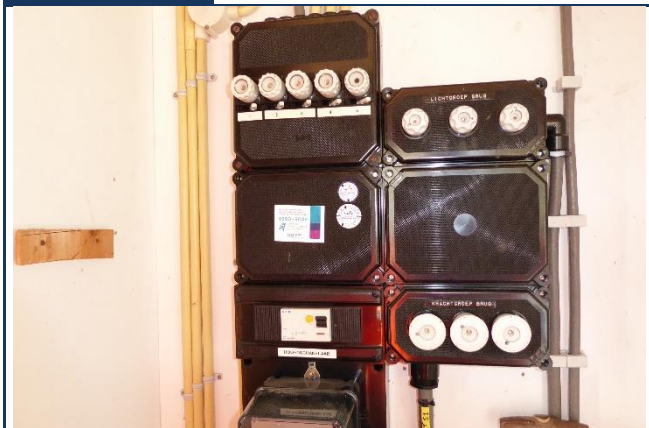
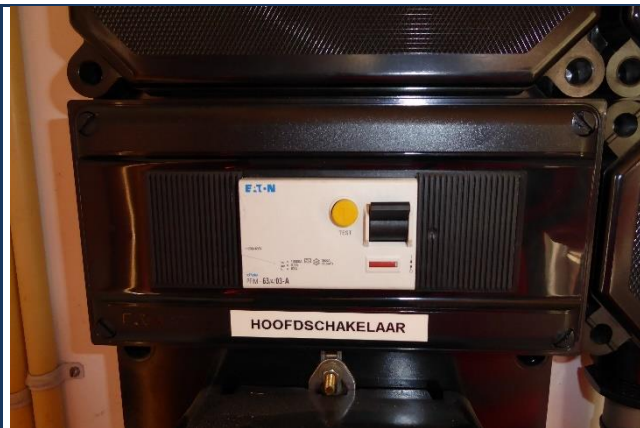
| 7. | Risicoklasse | - |

| Locatie: | Verdeler P001 | |
| Omschrijving: | De wandcontactdozen in het bedienhuis worden niet aanvullend beveiligd door middel van een aardlekschakelaar van ten hoogste 30mA maar met de aardlekschakelaar van 300mA in de voeding van de installatie. | |

| Onderdeel | Conclusie | Toelichting (afkeur) |
|---|---|---|
| Algemene veiligheid voor de gebruikers van de installatie. | ✗ | De algemene wandcontactdozen in het bedienhuis zijn niet beveiligd door een aardlekbeveiliging van ten hoogste 30mA. |

| Hersteladvies: | De genoemde eindgroep aanvullend beveiligen met een 30mA aardlekschakelaar. | |

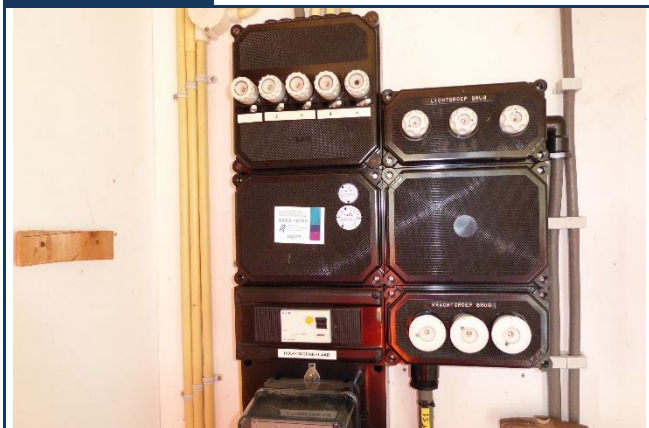
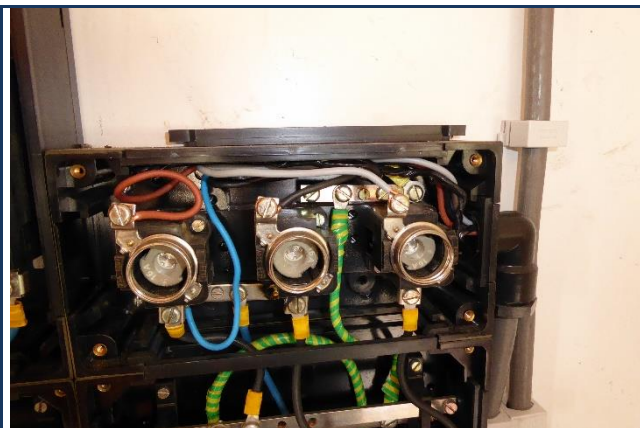
| 8. | Risicoklasse | - |

| Locatie: | Verdeler P001 | |
| Omschrijving: | Gezien de leeftijd (ouder dan 25 jaar) heeft de verdeler de theoretische levensduur ruim overschreden. | |

| Hersteladvies: | Advies: vervangen verdeler/besturingskast. | |

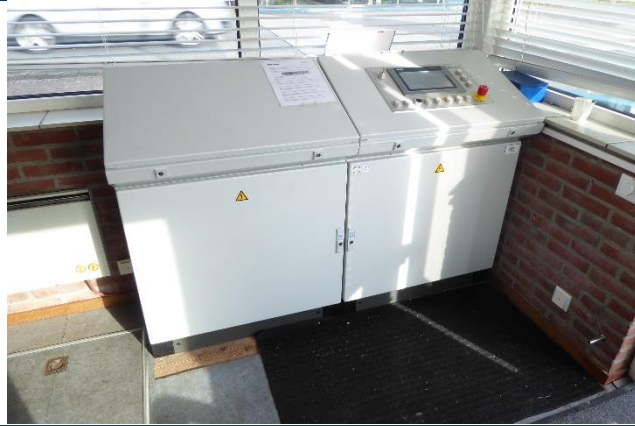
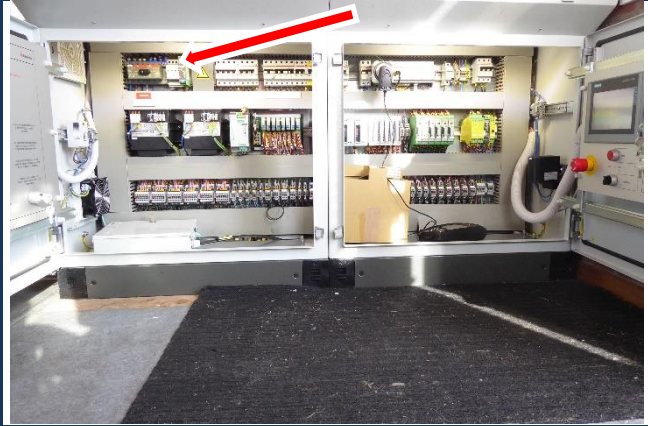
| Locatie: | Besturingskast P002 | |
| Omschrijving: | De hoofdschakelaar is niet vanaf de buitenzijde van de besturingskast bedienbaar. Omdat de besturingskast en daarmee de hoofdschakelaar in het onderste deel van een bedieningslessenaar is aangebracht kan men de hoofdschakelaar pas zien als men op de knieën zit. | |

| Hersteladvies: | Bediening hoofdschakelaar naar buitenzijde kast brengen. | |

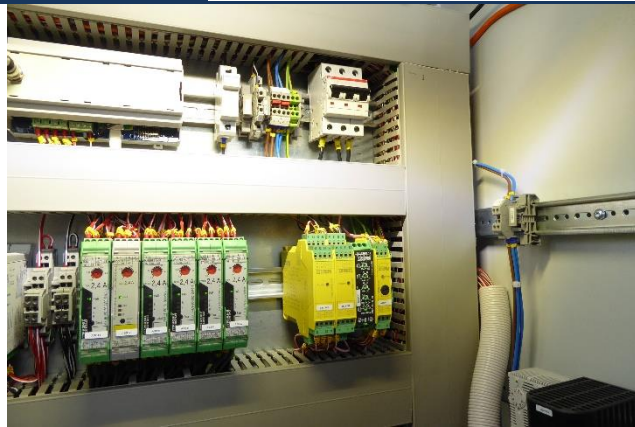
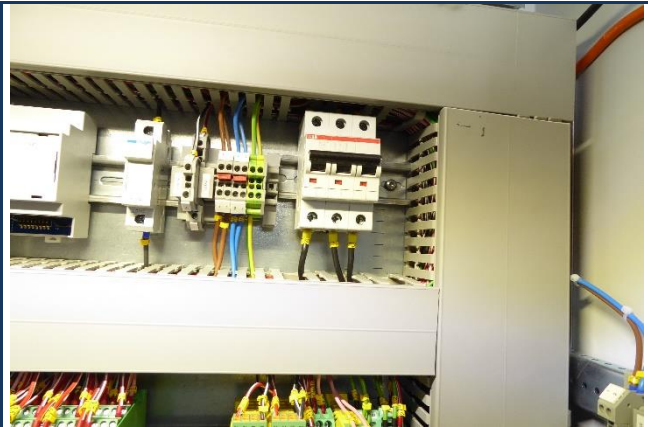
| 10. | Risicoklasse | 1 - Laag risico |

| Locatie: | Besturingskast P002 | |
| Omschrijving: | Groep HDPF1 is niet voorzien van een codering. | |

| Hersteladvies: | Aanbrengen codering. | |

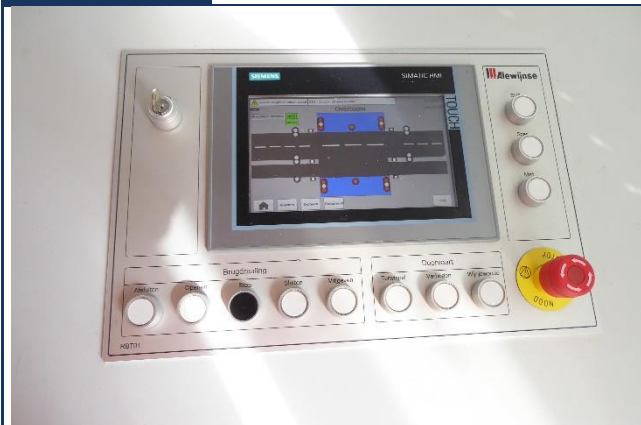
| 11. | Risicoklasse | - |

| Locatie: | Besturingskast P002 | |
| Omschrijving: | Het is niet vereist echter is het wel wenselijk dat er een knop lampentest aanwezig is. Dit zodat de lichtbronnen geïnspecteerd kunnen worden of deze nog functioneren. | |

| Hersteladvies: | Advies: aanbrengen lampentest knop. | |

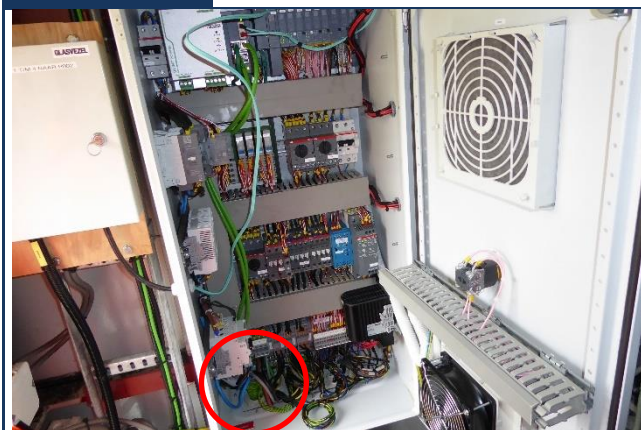
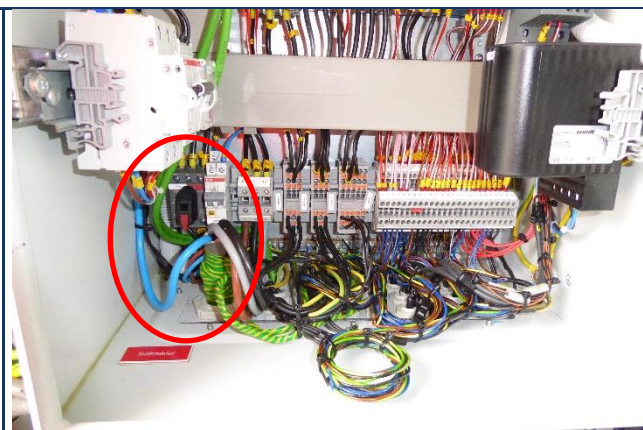
| 12. | Risicoklasse | 1 - Laag risico |

| Locatie: | Besturingskast P005 | |
| Omschrijving: | De hoofdschakelaar is niet vanaf de buitenzijde bedienbaar. Ook aan binnenzijde is ondanks een tekstplaatje "Hoofdschakelaar" de hoofdschakelaar moeilijk zichtbaar maar ook bedienbaar door de bedrading van de aan de zijwand gemonteerde componenten. | |

| Hersteladvies: | Bediening hoofdschakelaar naar buitenzijde kast brengen. | |

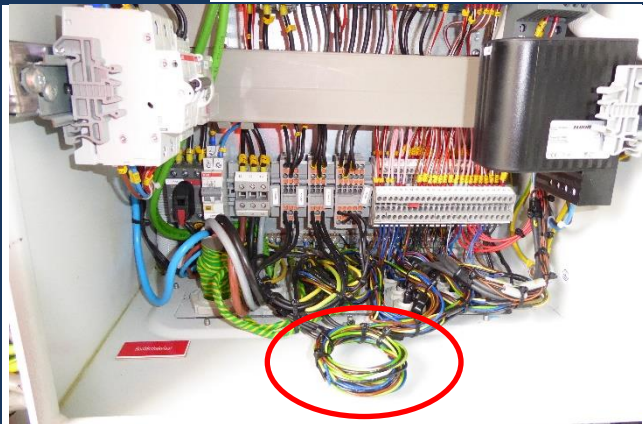
| 13. | Risicoklasse | 1 - Laag risico |

| Locatie: | Besturingskast P005 | |
| Omschrijving: | Er is een kabel met open adereinden aangetroffen in de besturingskast. Tijdens inspectie bleken deze spanningsloos te zijn. | |

A photograph of an electrical control cabinet (Besturingskast P005) showing a bundle of wires. A red circle highlights a specific cable with open wire ends.

| Hersteladvies: | Afwerken open adereinden op klem. | |

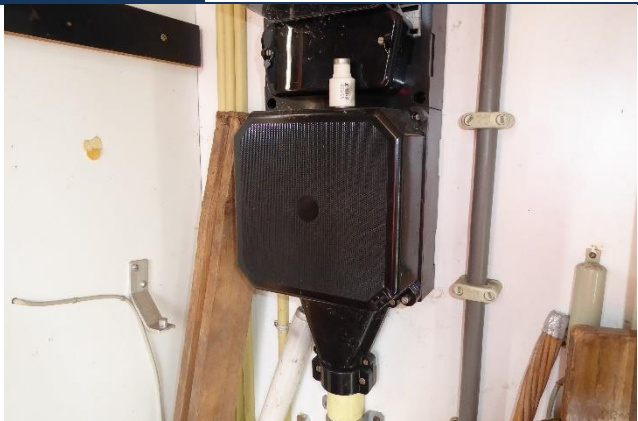
| 14. | Risicoklasse | 1 - Laag risico |

| Locatie: | Meterkast | |
| Omschrijving: | Er zijn geen zegels aangetroffen in de aansluitkast van de energieleverancier waarin de voorbeveiliging van de installatie zich bevind. | |

| Hersteladvies: | Aanbrengen zegels. | |

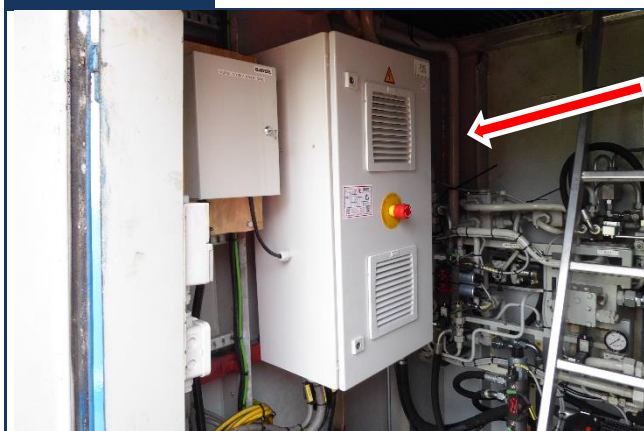
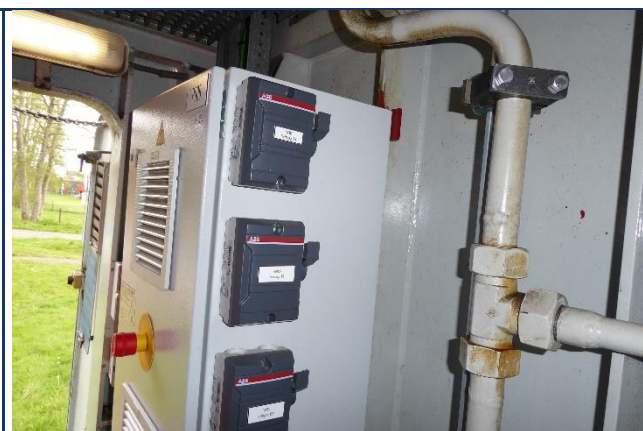
| Locatie: | Hameistijl links | |
| Omschrijving: | Bereikbaarheid en veiligheid in verband met veilig stellen van de installatie: aan achterzijde van de behuizing van de frequentieregelaar zijn 3 stuks werkschakelaars aangebracht. Deze zijn bij het betreden van de hameitoren niet meteen zichtbaar/vindbaar. | |

| Hersteladvies: | Verplaatsen werkschakelaars conform de NEN 1010 en de NEN-EN 60204-1. | |

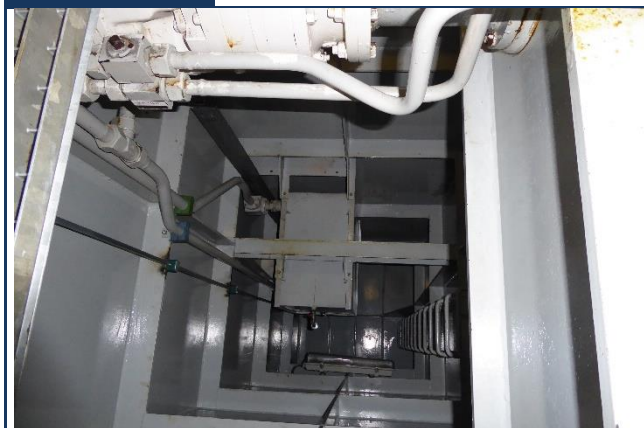
| 17. | Risicoklasse | 1 - Laag risico |

| Locatie: | Hameistijl links | |
| Omschrijving: | Het armatuur wat zich bovenin de hameistijl bevindt, functioneert niet. | |

| Hersteladvies: | Vervangen lichtbron. | |

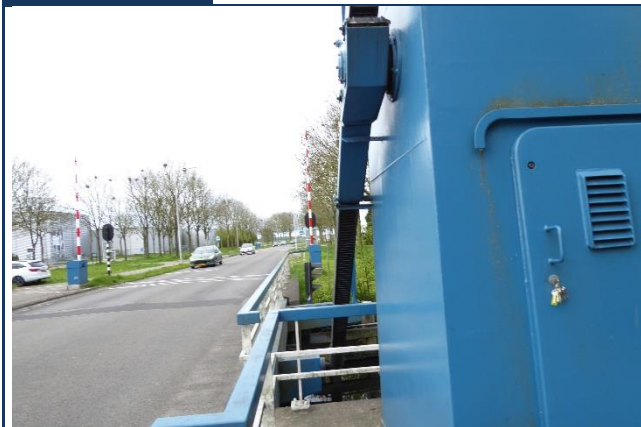
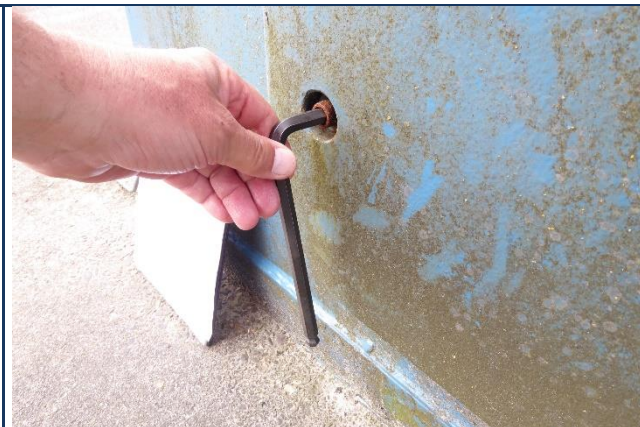
| 18. | Risicoklasse | 1 - Laag risico |

| Locatie: | Hameistijl rechts | |
| Omschrijving: | Er was geen toegang mogelijk tot de hameistijl daar de inbusbout aan de onderzijde van de deur dolgedraaid was ten tijde van inspectie. De achterliggende installatie in deze hameistijl is uitgesloten van de inspectie. | |

| Hersteladvies: | Vervangen inbusbout. | |
