## Inspectierapport

## Elektrische installatie

*Periodieke inspectie volgens NEN 1010 met als leidraad de NEN 3140*

# Spaltenbrege te Terwispel

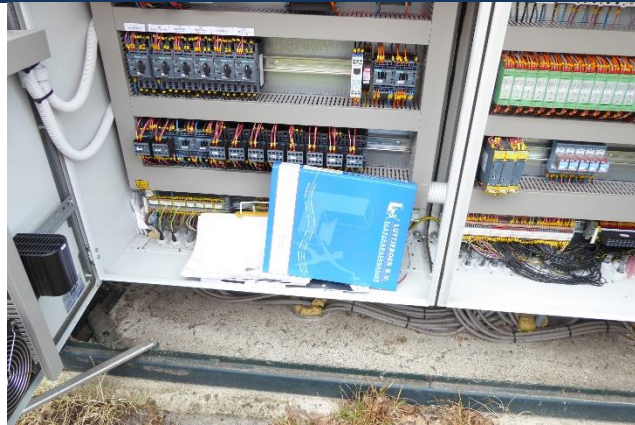
| 1. | Risicoklasse | 1 - Laag risico |

| Locatie: | Besturingskast en buitenkast. | |
| Omschrijving: | Er is losse documentatie aanwezig in de besturingskast. Tevens ligt er documentatie op de remweerstand welke zeer warm kan worden bij gebruik. | |

| Hersteladvies: | Documentatie verplaatsen naar documentenhouder in de deur. | |

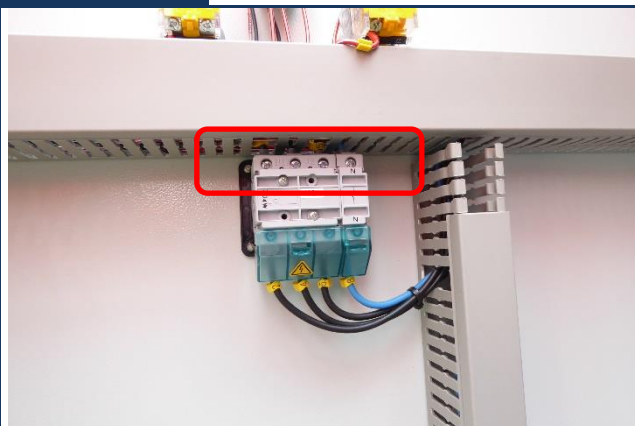
| 2. | Risicoklasse | 2 - Belangrijk risico |

| Locatie: | Besturingskast | |
| Omschrijving: | De spanningvoerende delen van de hoofdschakelaar zijn vrij aanraakbaar en niet afgeschermd zoals aan de onderzijde. Er is kans op aanrakingsgevaar is klein maar aanwezig. | |

| Onderdeel | Conclusie | Toelichting (afkeur) |
|---|---|---|
| Aanrakingsveiligheid van de installatie. | ✗ | In de besturingskast zijn de bovenste schroefaansluitingen van de hoofdschakelaar vrij aanraakbaar en niet afgeschermd. |

| Hersteladvies: | Afschermen spanningvoerende delen. | |

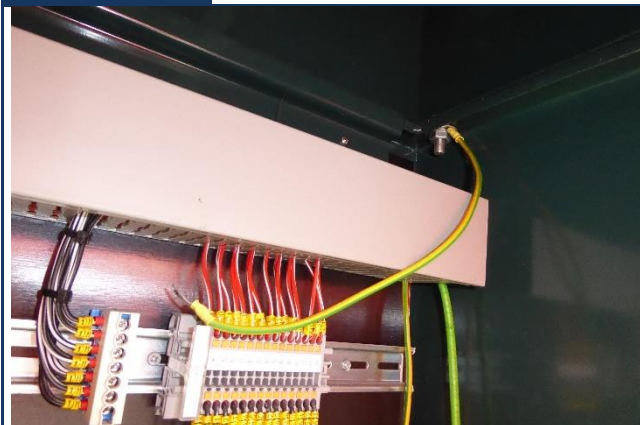
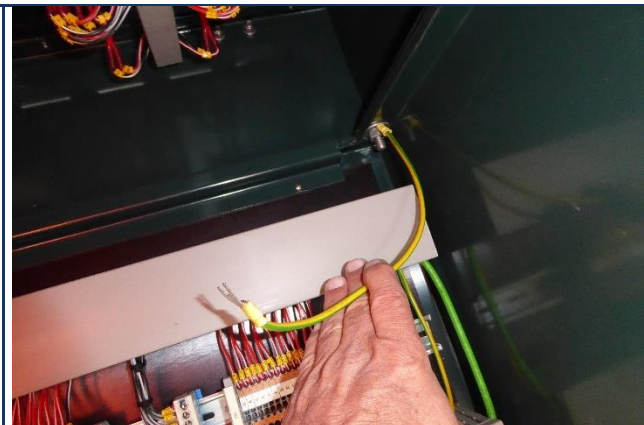
| 3. | Risicoklasse | 2 - Belangrijk risico |

| Locatie: | Bedieningslessenaar | |
| Omschrijving: | Er is een vereffningsleiding aangetroffen welke niet is aangesloten. | |

| Onderdeel | Conclusie | Toelichting (afkeur) |
|---|---|---|
| Algemene veiligheid voor de gebruikers van de installatie. | ✗ | Er is een vereffeningssleiding niet aangesloten in de bedieningslessenaar.<br>Beide hoogtelichten functioneren niet. |

| Hersteladvies: | Aanbrengen vereffningsleiding. | |

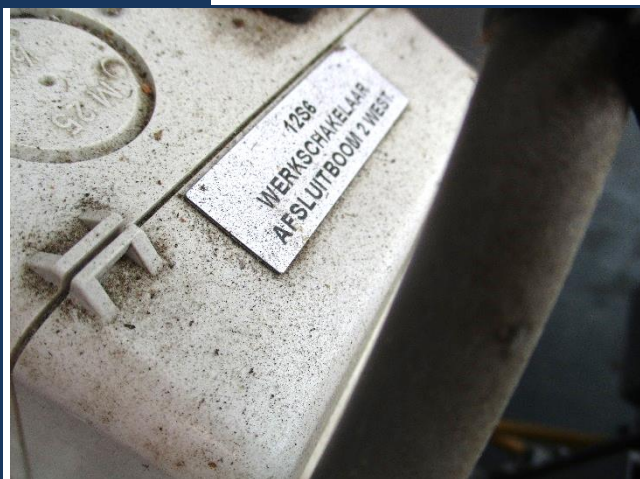
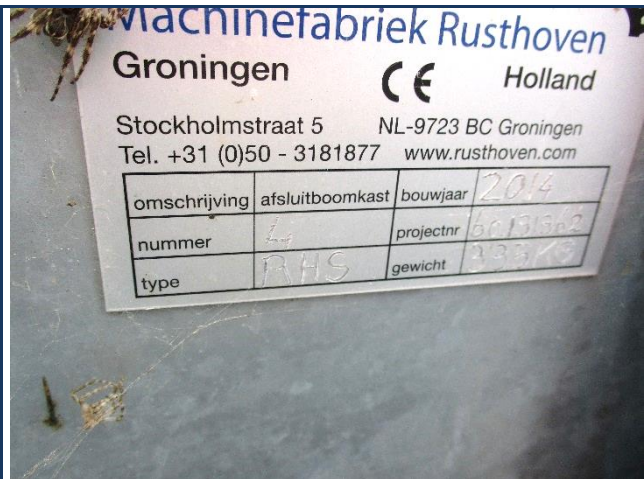
| 4. | Risicoklasse | 1 - Laag risico |

| Locatie: | Afsluitboomkasten | |
| Omschrijving: | De werkschakelaarcodering komt niet overeen met de codering van de afsluitboomkasten. | |

| Onderdeel | Conclusie | Toelichting (afkeur) |
|---|---|---|
| Veiligheid voor het uitvoeren van onderhoud van de installatie. | ✗ | De werkschakelaarcodering komt niet overeen met de werkelijkheid in de afsluitboomkasten. |

| Hersteladvies: | Aanpassen codering. | |

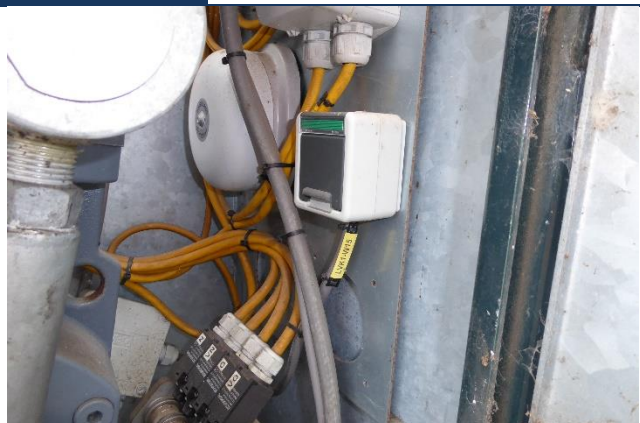
| 5. | Risicoklasse | 1 - Laag risico |

| Locatie: | Afsluitboomkast 3 | |
| Omschrijving: | Het wandcontactdoos zit los op de achterplaat maar lijkt toch stevig genoeg te zijn. | |

| Hersteladvies: | Controleren bevestiging. | |

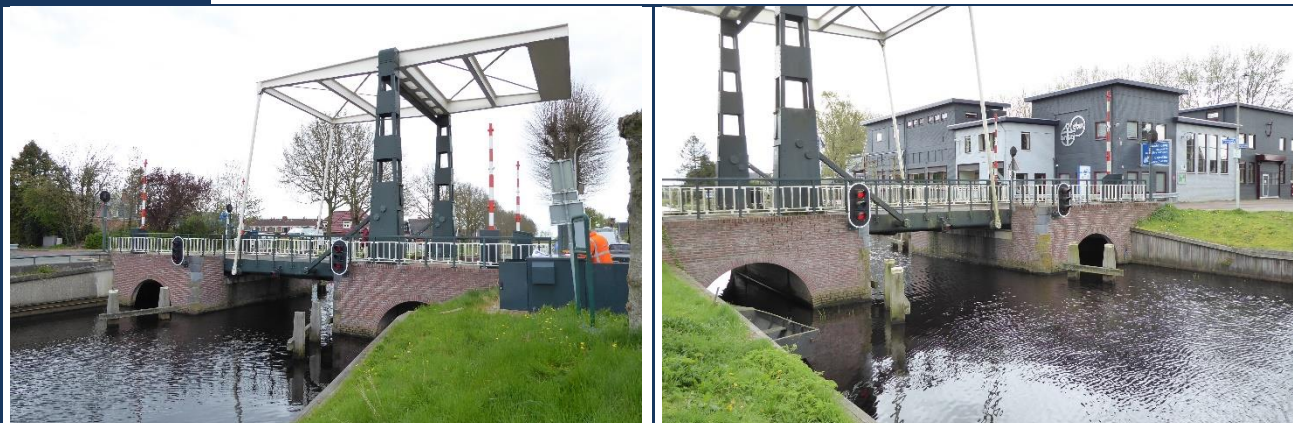
| 6. | Risicoklasse | 1 - Laag risico |

| Locatie: | Hoogteseinen | |
| Omschrijving: | Beide hoogteseinen functioneren niet. | |

| Hersteladvies: | Vervangen lichtbron. | |

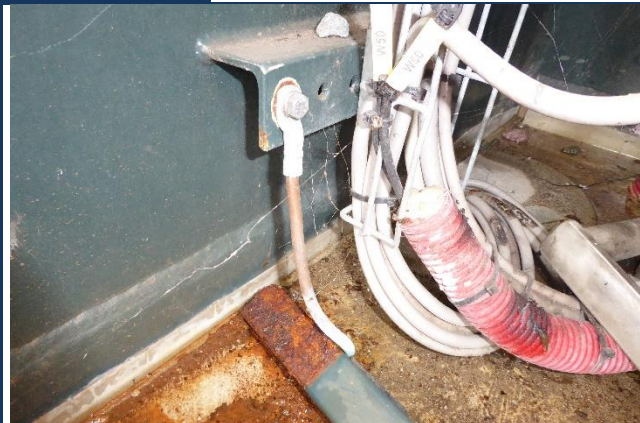
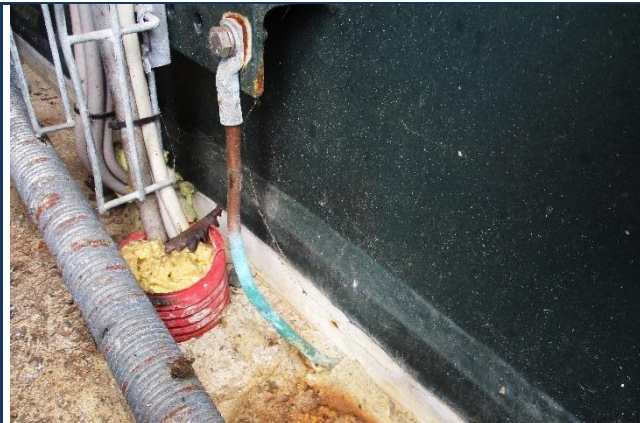
| 7. | Risicoklasse | 2 - Belangrijk risico |

| Locatie: | Hameistijlen oost en west | |
| Omschrijving: | De vereffening sleiding welke zich bevinden in de hameistijlen zijn aangetast door oxidatie. Tevens is het contactvlak bij beide aansluitingen gecorrodeerd. | |

| Onderdeel | Conclusie | Toelichting (afkeur) |
|---|---|---|
| Geschiktheid van de getoetste materialen voor het doel en toepassing. | ✗ | Er is een vereffeningssleiding aangetroffen welke niet is aangesloten.<br>Er zijn geoxideerde vereffeningssleidingen aangetroffen. |

| Hersteladvies: | Vervangen aangetaste delen en de contactvlakken ontdoen van corrosie. | |

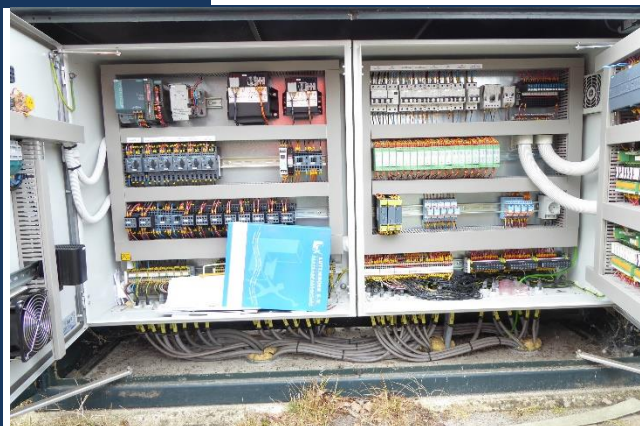
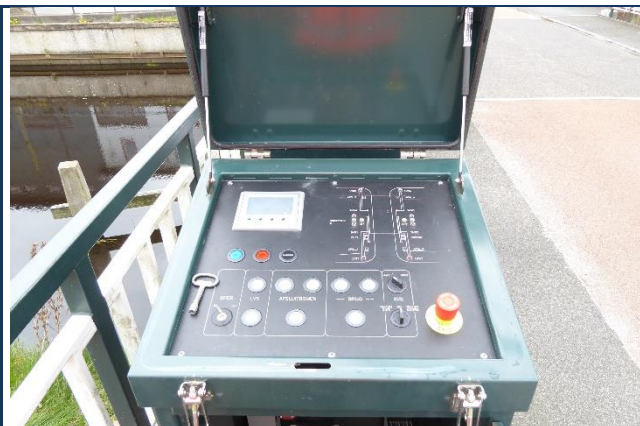
| 8. | Risicoklasse | - |

| Locatie: | LVK-1- en bedieningslessenaar | |
| Omschrijving: | Geen opmerkingen. | |

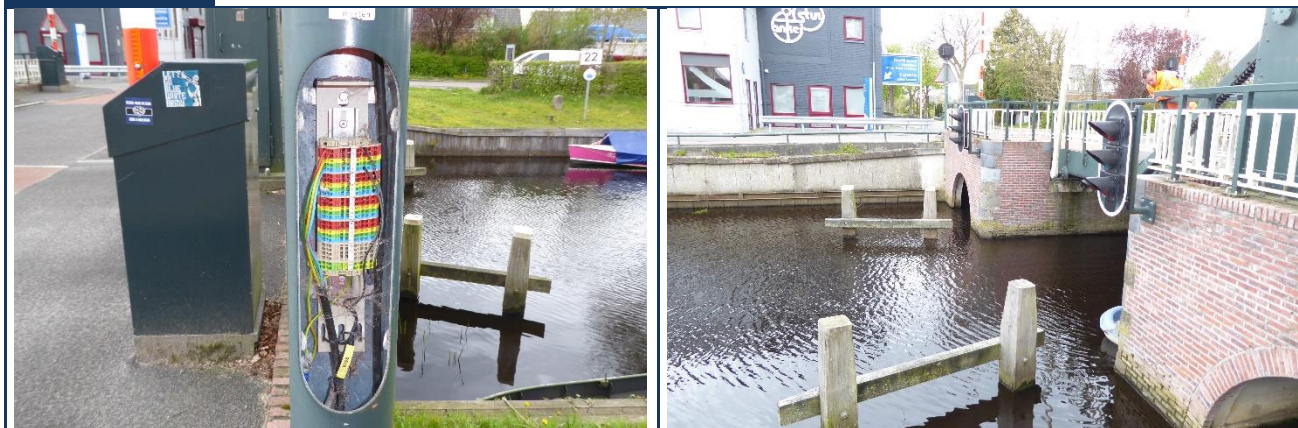
| 9. | Risicoklasse | - |

| | Locatie: | Landverkeerseinen/scheepvaartseinen |
| | Omschrijving: | Geen opmerkingen. |
