## Inspectierapport

### Elektrische installatie

## Bleekersbrege te Gorredijk

Documentcode  
018 IRE WO187900-7-1  
NEN 3140 Bleekersbrege

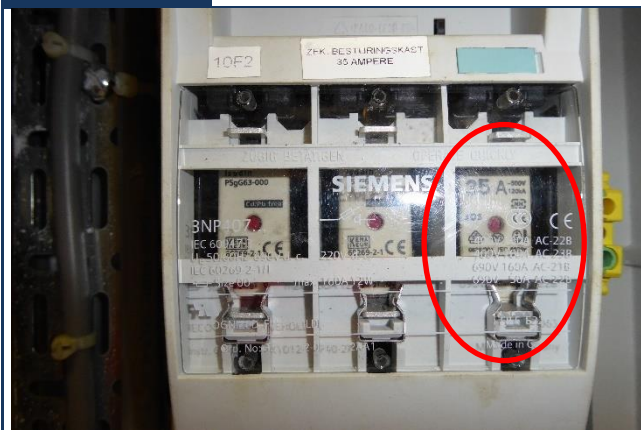
| 2. | Risicoklasse | 2 - Belangrijk risico |

| Locatie: | Licht | |
| Omschrijving: | In groep 10F2 zijn mespatronen aangetroffen met verschillende uitschakelkarakteristieken (gG-gT en gG-gL). | |

| Hersteladvies: | Aanbrengen mespatronen met gelijke uitschakelkarakteristieken. | |

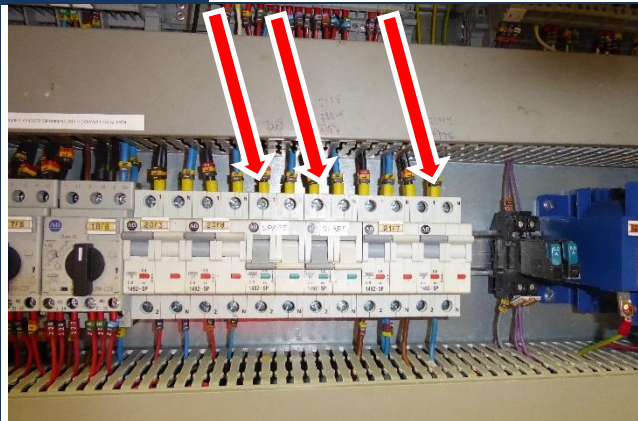
| 3. | Risicoklasse | 1 - Laag risico |

| Locatie: | Besturingskast | |
| Omschrijving: | Bij drie automaten is de codering niet in overeenstemming met de tekening. | |

| Hersteladvies: | Aanpassen coderingen. | |

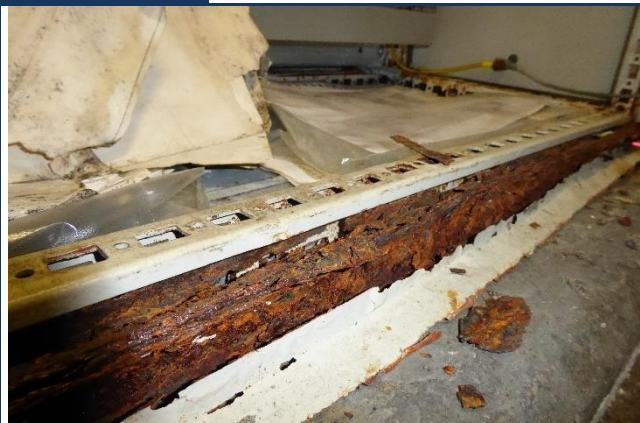
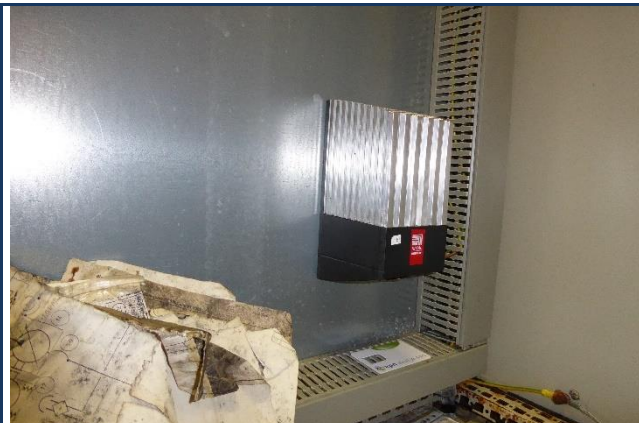
| Locatie: | Besturingskast | |
| Omschrijving: | <p>De documentatie in de besturingskast is vochtig zodat ook aanneembaar is dat de elektrische componenten worden blootgesteld aan vocht waardoor veiligheid en continuïteit niet gewaarborgd kunnen worden. In de besturingskast is wel een (nieuwe) kastverwarming aangebracht maar er is geen kastventilatie aanwezig waardoor vocht in de kast blijft.</p> <p>Met name aan onderzijde van de deur en in de deuropening is ernstige corrosie met aanzienlijke materiaalafname geconstateerd.</p> | |

| Hersteladvies: | Vervangen behuizing en voorkomen van vocht in de basculekelder. | |

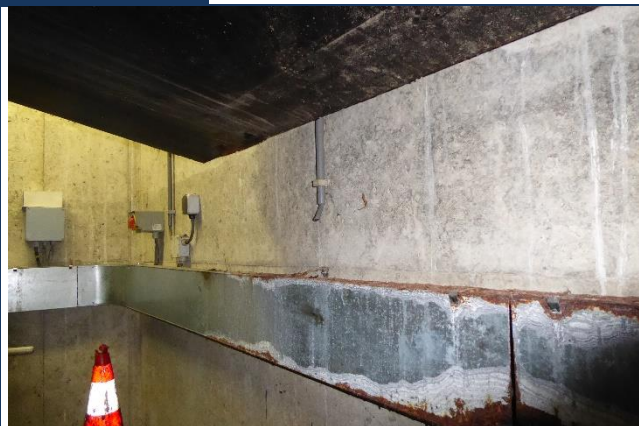
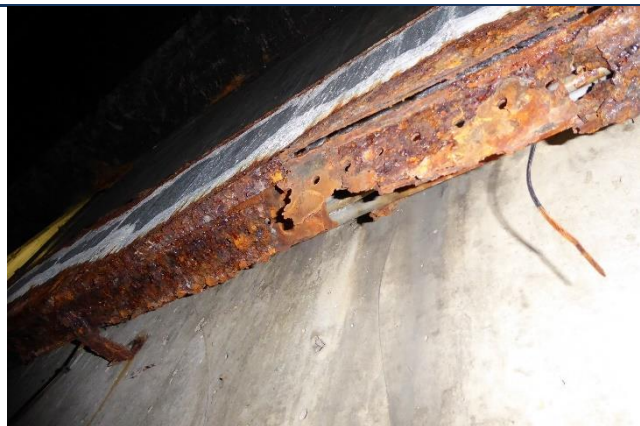
| 5. | Risicoklasse | 2 - Belangrijk risico |

| Locatie: | Basculekelder | |
| Omschrijving: | De kabelgoot met bevestigingen onder de ballastkist is zeer ernstig gecorrodeerd met aanzienlijke materiaalafname waardoor de bekabeling beschadigd kan raken. | |

| Hersteladvies: | Vervangen kabelgoot en bevestigingen en controleren bekabeling op beschadigingen. | |

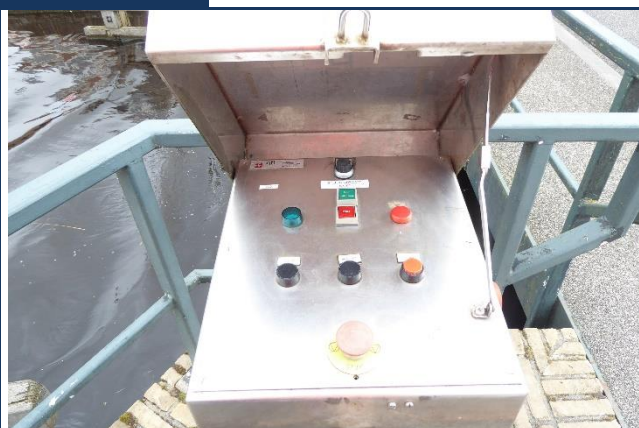
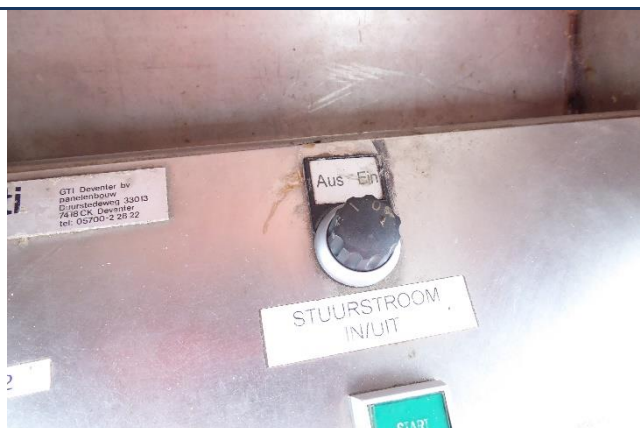
| Locatie: | Bedieningslessenaar | |
| Omschrijving: | <p>Er zijn diverse tekortkomingen ten aanzien van de bedieningslessenaar aangetroffen:</p> <ul style="list-style-type: none"> <li>- Onbevoegden kunnen zich makkelijk toegang tot de bediening van de brug verschaffen. Er is een relatief eenvoudig hangslot aangebracht en op het paneel is geen sleutelschakelaar aanwezig om een tweede barrière te creëren..</li> <li>- Er ontbreken twee tekstplaatjes.</li> <li>- Eén drukknop is rood gemarkeerd terwijl deze geen stopfunctie heeft, terwijl de stopknop juist weer zwart gemarkeerd is.</li> </ul> | |

| Hersteladvies: | Aanpassen bedieningslessenaar conform de NEN 1010 en de NEN-EN 60204-1. | |

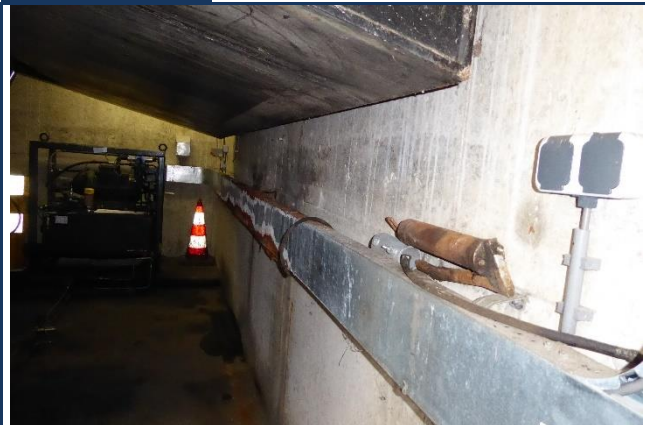
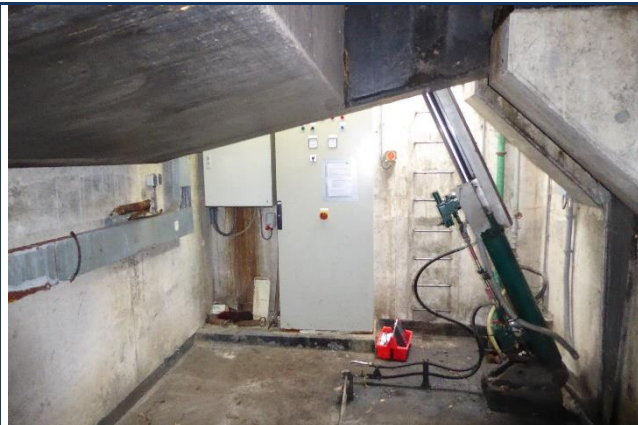
| 7. | Risicoklasse | 2 - Belangrijk risico |

| Locatie: | Basculekelder | |
| Omschrijving: | Ter hoogte van de hoofdverdeelkast maar tevens in de basculekelder ontbreekt een noodverlichtingsinstallatie. | |

| Hersteladvies: | Aanbrengen noodverlichtingsinstallatie conform de NEN 1010 en de NEN 1838. | |

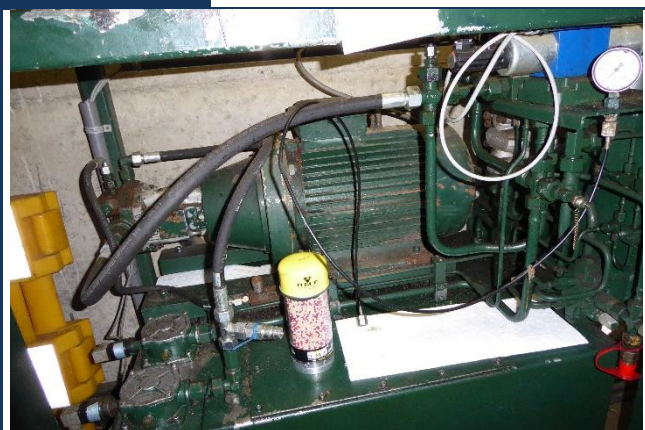
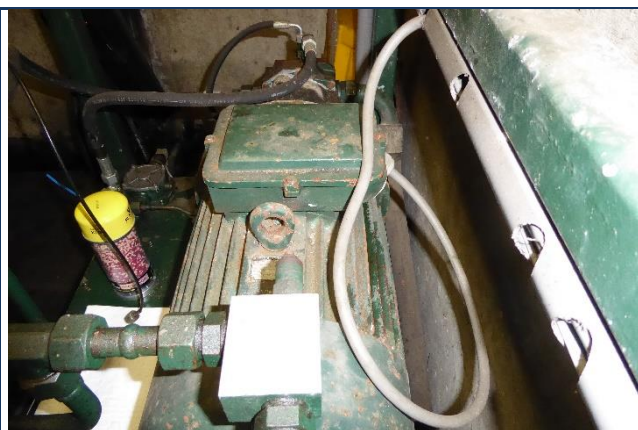
| 8. | Risicoklasse | 1 - Laag risico |

| Locatie: | Hydraulische unit | |
| Omschrijving: | De kabel van de hoofdmotor hangt los . | |

| Hersteladvies: | Aanbrengen bevestigingen. | |

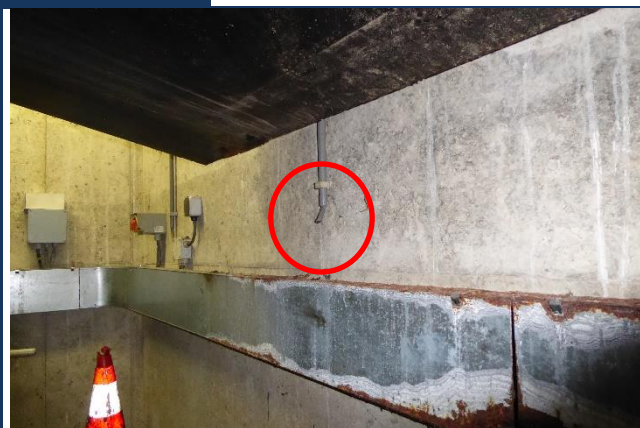
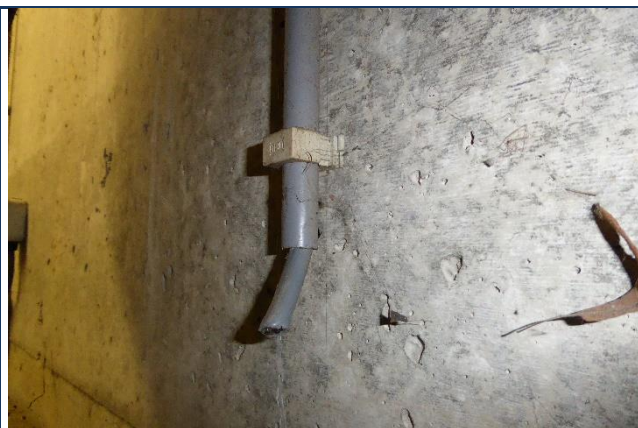
| 9. | Risicoklasse | 1 - Laag risico |

| Locatie: | Basculekelder | |
| Omschrijving: | Boven de kabelgoot, ter hoogte van de hydraulische unit is een open kabeleinde aangetroffen. Tijdens inspectie is gebleken dat deze spanningsloos was. | |

| Hersteladvies: | Verwijderen niet meer gebruikte bekabeling. | |

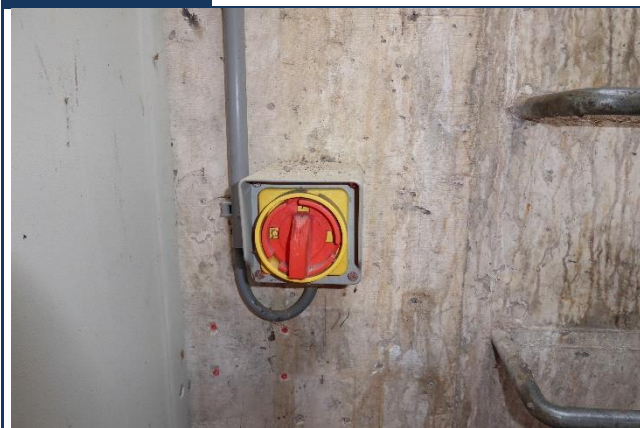
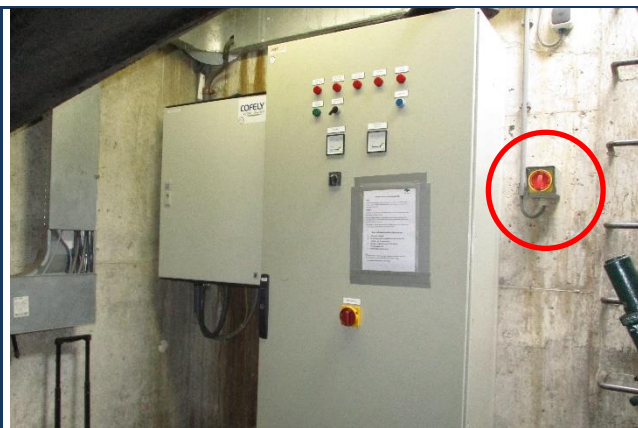
| 10. | Risicoklasse | 1 - Laag risico |

| Locatie: | Basculekelder | |
| Omschrijving: | De aanwezige werkschakelaar nabij de hydraulische unit en besturingskast is niet voorzien van een codering waardoor het niet duidelijk is waar deze voor dient. | |

| Hersteladvies: | Aanbrengen codering. | |

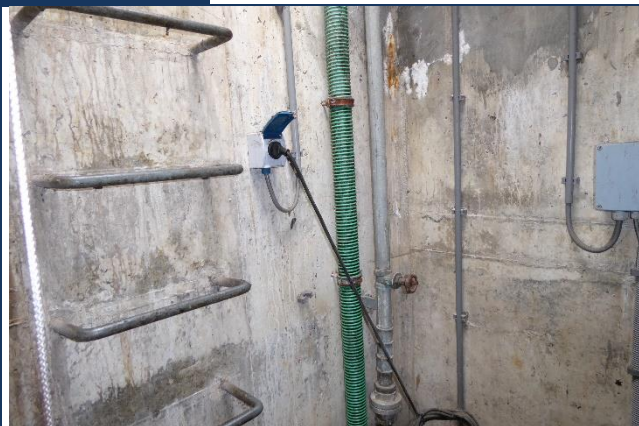
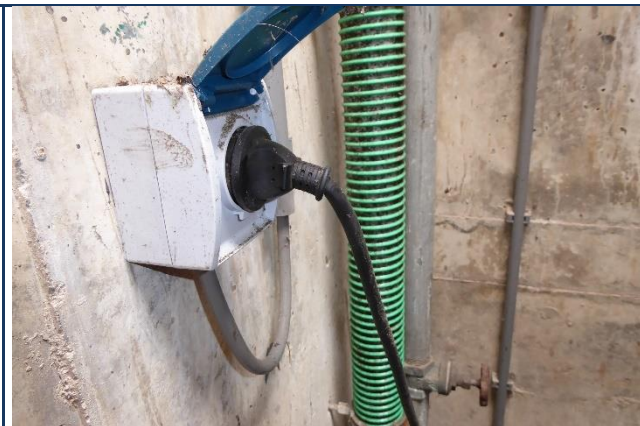
| 11. | Risicoklasse | 1 - Laag risico |

| Locatie: | Basculekelder | |
| Omschrijving: | De snoerleiding en stekker van de dompelpomp staat onder mechanische spanning. Door de mechanische spanning op de snoerleiding nabij de stekker kan de isolatie inwendig degraderen en uiteindelijk tot een interne vlamboog leiden. | |

| Hersteladvies: | Zorgdragen dat de snoerleiding niet onder een mechanische spanning staat. | |

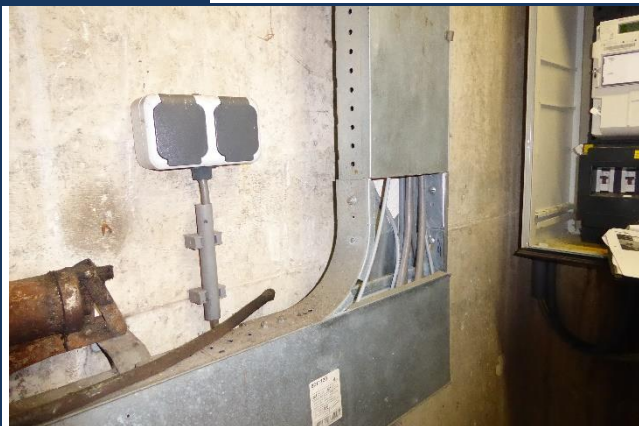
| 12. | Risicoklasse | 1 - Laag risico |

| Locatie: | Basculekelder | |
| Omschrijving: | Er ontbreekt een deksel op een gedeelte van de kabelgoot. | |

| Hersteladvies: | Aanbrengen deksel. | |

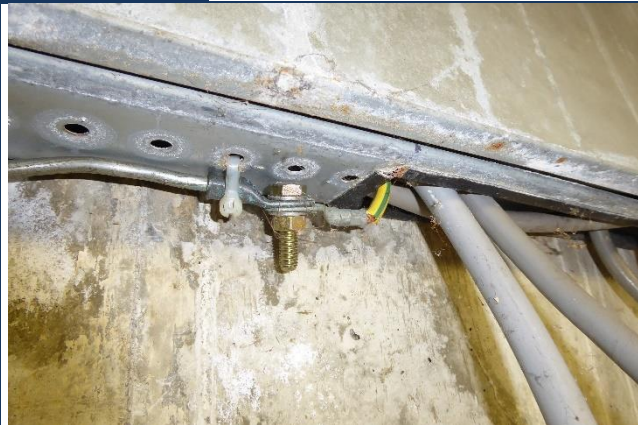
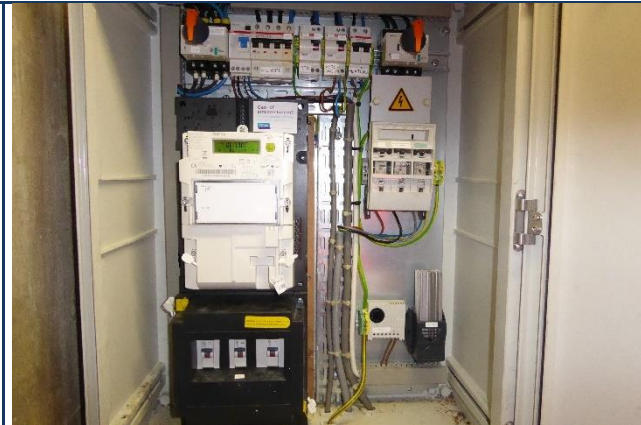
| Locatie: | Basculekelder | |
| Omschrijving: | Er ontbreekt een hoofdaardrail ter hoogte van de hoofdverdeelkast. Boven de besturingskast, onder de kabelgoot is een aardklem aangetroffen waarmee de aardleiding met de aardrail in de hoofdverdeelkast is verbonden. Er zijn geen vereffeningsleidingen op de wapening van de betonconstructie, staalconstructie van de brug en de hydraulische installatie aangetroffen. | |

| Hersteladvies: | Aanpassen aardingsinstallatie. | |
