## Inspectierapport

### Elektrische installatie

## Polebrege te Lippenhuizen

Documentcode  
023 IRE WO187900-5-1  
NEN 3140 Polebrege

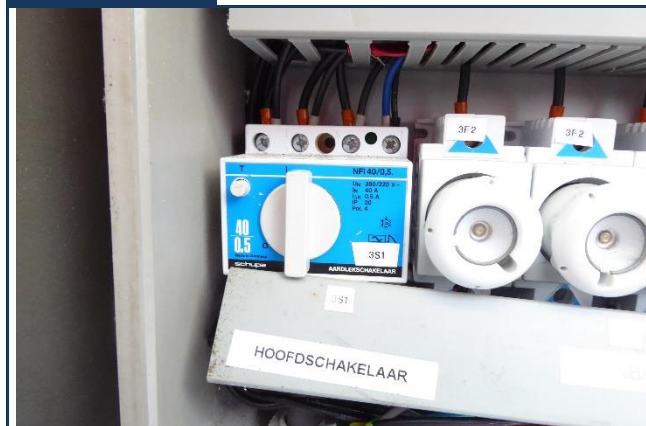
| Locatie: | Besturingskast | |
| Omschrijving: | Er is een 500mA aardlekschakelaar toegepast (3S1). Dit is tot 1996 volgens de NEN 1010 wel toegestaan maar i.v.m. huidige inzichten met betrekking tot het gebruik van aardlekschakelaars wordt toch nadrukkelijk geadviseerd om deze te vervangen door een 300mA aardlekschakelaar. Daarnaast is de aardlekschakelaar een type AC-aardlekschakelaar. Dit type voldoet niet aan de huidige eisen. | |

| Hersteladvies: | Advies: aanbrengen 300 mA aardlekschakelaar. | |

| Onderdeel | Conclusie | Toelichting (afkeur) |
|---|---|---|
| Geschiktheid van de getoetste materialen voor het doel en toepassing. | ✗ | Er is een ernstig verouderde aardlekschakelaar in de voeding van de elektrische installatie aangetroffen die niet meer voldoet aan de huidige eisen. |

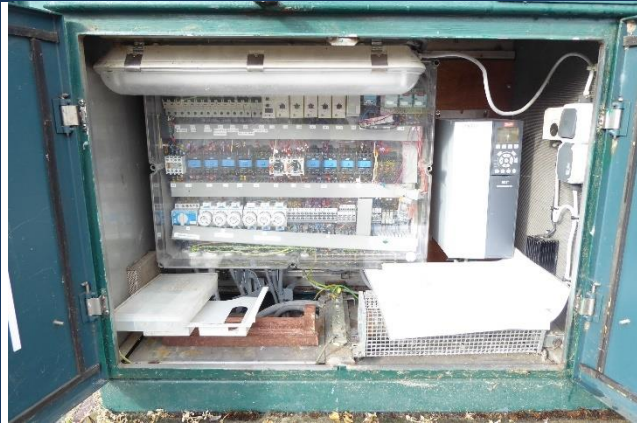
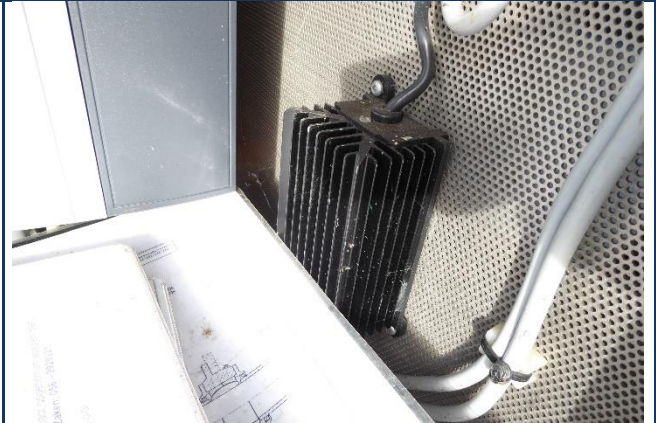
| 3. | Risicoklasse | 1 - Laag risico |

| Locatie: | Buitenkast | |
| Omschrijving: | De documentatie is niet deugdelijk opgeborgen omdat die op de aanzetweerstand en tegen de kastverwarming aanliggen. Dit kan brand veroorzaken. | |

| Hersteladvies: | Documentatie opbergen in een documentenhouder aan de deur van de buitenkast. | |

| Onderdeel | Conclusie | Toelichting (afkeur) |
|---|---|---|
| Brandveiligheid van de verdeelinrichtingen. | ✗ | De documentatie liggen op en tegen warmtebronnen aan wat brand kan veroorzaken. |

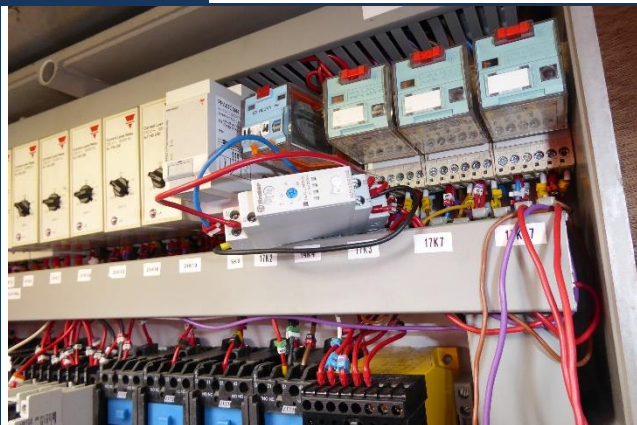
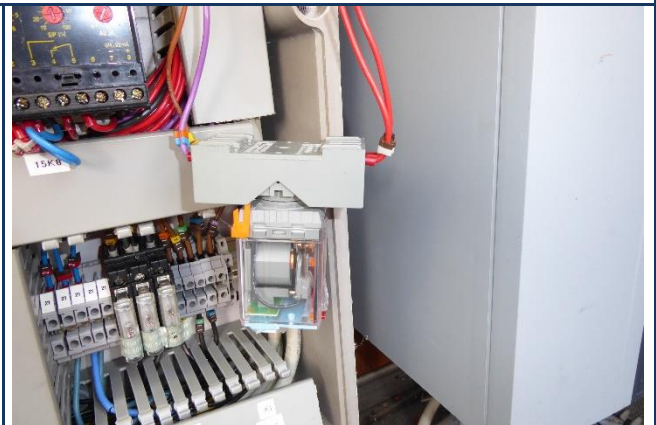
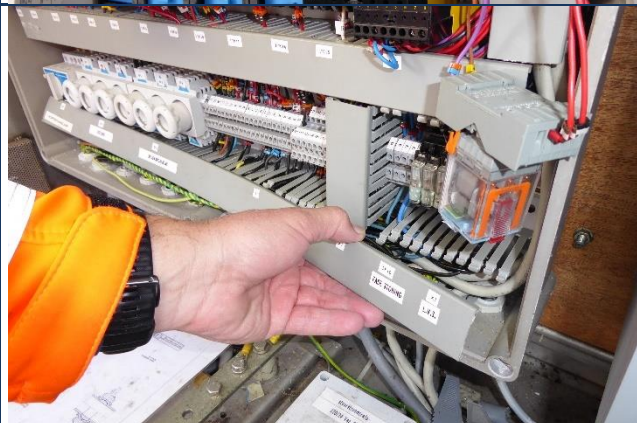
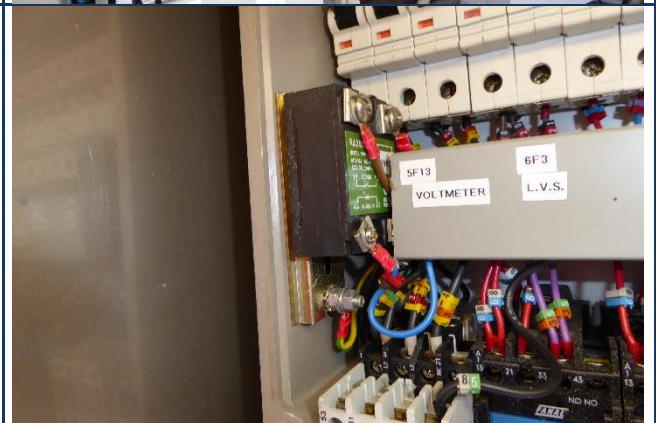
| Locatie: | Besturingskast | |
| Omschrijving: | De besturingskast is veel te krap. Componenten zouden in de zomer hun warmte onvoldoende kunnen kwijtraken omdat ze strak tegen elkaar aan zijn aangebracht. Rechtsboven in de besturingskast is losse bedrading aangetroffen en er zijn componenten aangetroffen welke niet zijn bevestigd. De onderste bedradingskoker is overvol en een component (21K4) is op de zijwand van de besturingskast bevestigd. | |

| Hersteladvies: | Vervangen besturingskast. | |

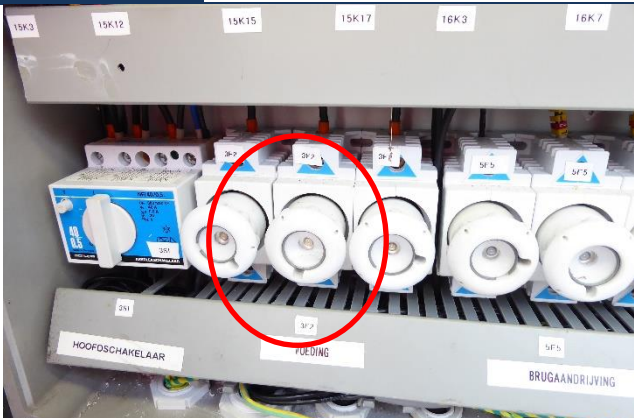
| 5. | Risicoklasse | 1 - Laag risico |

| Locatie: | Besturingskast | |
| Omschrijving: | Er is een schroefkop aangetroffen waarvan het glaasje gebarsten is. | |

| Hersteladvies: | Vervangen schroefkop/aanbrengen nieuw glaasje. | |

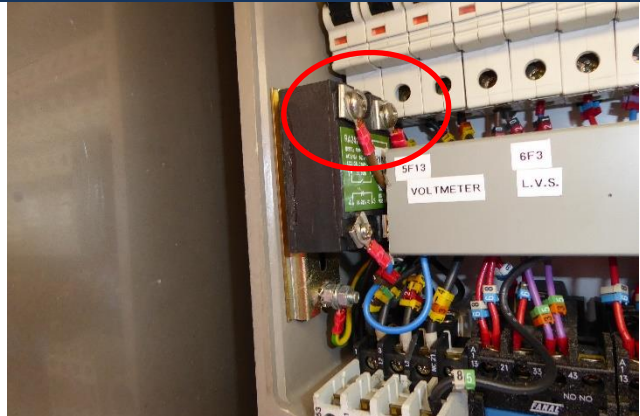
| 6. | Risicoklasse | 1 - Laag risico |

| Locatie: | Besturingskast | |
| Omschrijving: | 21K4 is onvoldoende aanrakingsveilig (230 Volt). | |

| Hersteladvies: | Aanbrengen afscherming. | |

| Onderdeel | Conclusie | Toelichting (afkeur) |
|---|---|---|
| Overzichtelijkheid van de verdeelinrichtingen. | ✗ | In de besturingskast is een component onvoldoende aanrakingsveilig. |

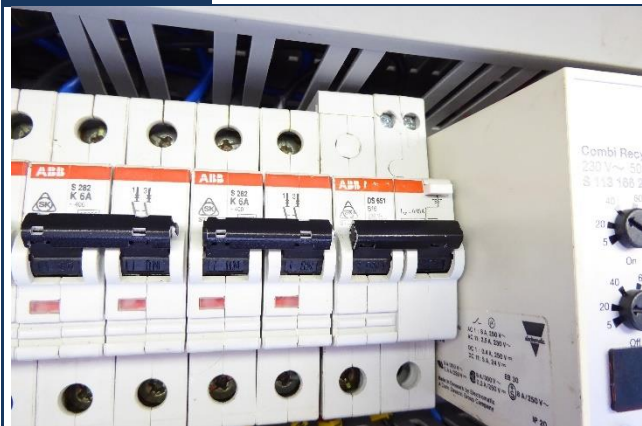
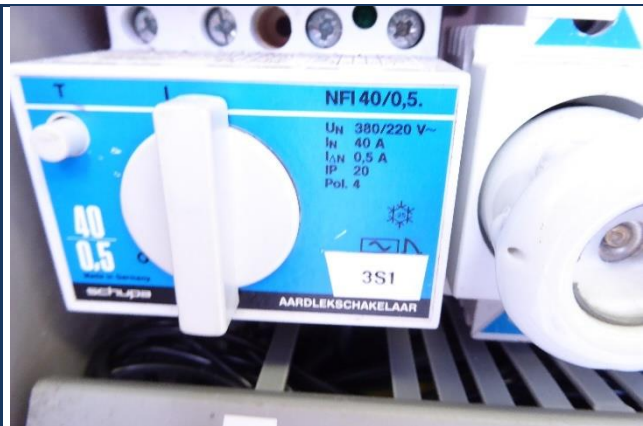
| 7. | Risicoklasse | - |

| Locatie: | Besturingskast | |
| Omschrijving: | In de verdeler zijn meerdere type AC aardlekschakelaars aangetroffen. Dit type voldoet niet aan de huidige eisen. | |

| Hersteladvies: | Advies: aardlekschakelaars vervangen. | |

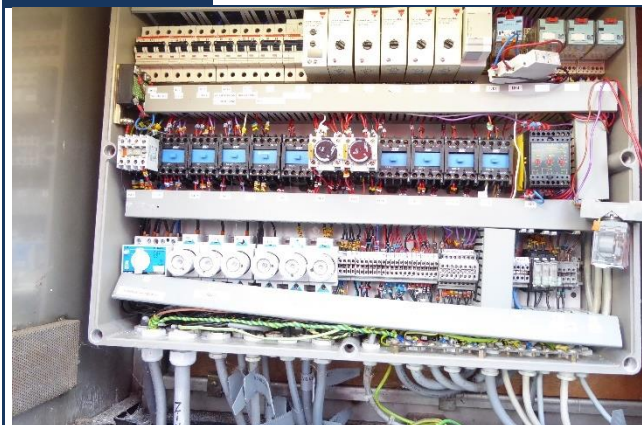
| 8. | Risicoklasse | - |

| Locatie: | Buitenkast | |
| Omschrijving: | Gezien de leeftijd (ouder dan 25 jaar) heeft de verdeler de theoretische levensduur ruim overschreden. | |

| Hersteladvies: | Advies: vervangen besturingskast | |

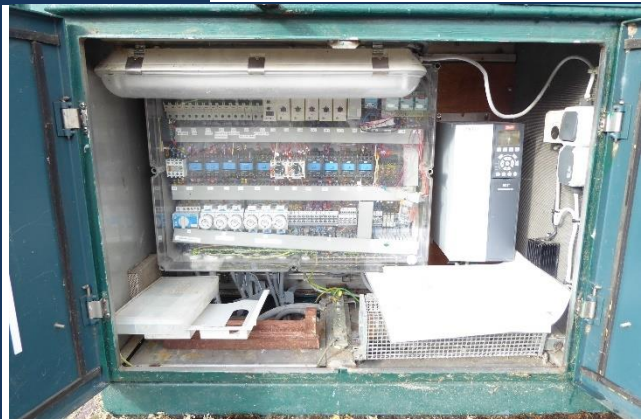
| 9. | Risicoklasse | 1 - Laag risico |

| Locatie: | Buitenkast | |
| Omschrijving: | Onder in de buitenkast is veel "rommel" aangetroffen | |

A photograph showing the interior of a green-painted outdoor electrical cabinet. The cabinet doors are open, revealing a disorganized arrangement of electrical components. On the left, there are several rows of circuit breakers or fuses. In the center, there is a large, grey, rectangular component, possibly a transformer or a large capacitor. To the right, there are more electrical components, including what looks like a control unit or a meter. The bottom of the cabinet is cluttered with various items, including a white plastic container, a brown cardboard box, and some loose wiring. The overall impression is one of a neglected and unsafe electrical installation.

| Hersteladvies: | Buitenkast opruimen en alleen het noodzakelijke in de buitenkast opbergen. | |

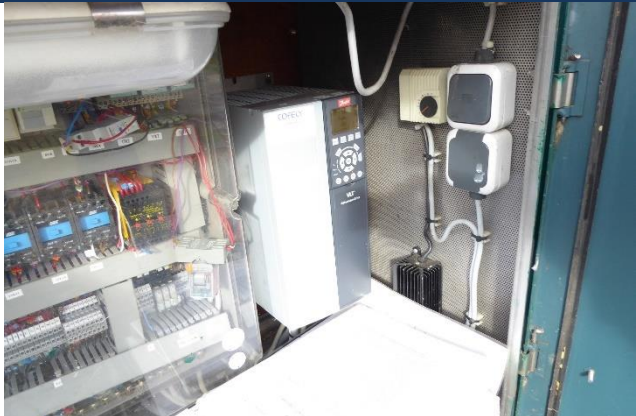
| 10. | Risicoklasse | 2 - Belangrijk risico |

| Locatie: | Buitenkast | |
| Omschrijving: | De wandcontactdoos in de buitenkast zit niet aangesloten achter een aardlekbeveiliging van ten hoogste 30mA, maar achter een 500mA aardlekschakelaar. Het is niet duidelijk achter welke groep deze zit aangesloten. | |

A photograph showing the interior of an outdoor electrical cabinet. On the left, there is a multi-circuit distribution unit with various colored wires connected to its terminals. To the right of the distribution unit is a white digital meter. Further right, a white wall outlet is mounted on the cabinet's back panel. Wires are visible running between these components. The cabinet door is open, revealing the internal components.

| Hersteladvies: | Onderzoeken op welke groep de wandcontactdoos is aangesloten en deze beveiligen met een juiste aardlekbeveiliging. | |

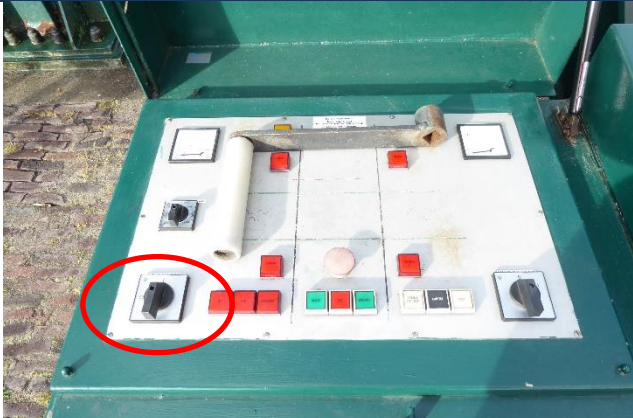
| 11. | Risicoklasse | 2 - Belangrijk risico |

| Locatie: | Bedieningslessenaar | |
| Omschrijving: | De werkschakelaar op het bedieningspaneel voldoet niet omdat die niet vergrendelbaar is. | |

A photograph of a control panel mounted on a green metal structure. The panel is white and contains several controls: a large white handle at the top, a black rotary switch on the left, a red emergency stop button in the center, and several smaller red and green buttons at the bottom. A red circle is drawn around the black rotary switch, indicating it is the subject of the report. The panel is situated outdoors on a paved surface.

| Hersteladvies: | Vervangen werkschakelaar conform NEN 1010 en NEN-EN 60204-1 | |

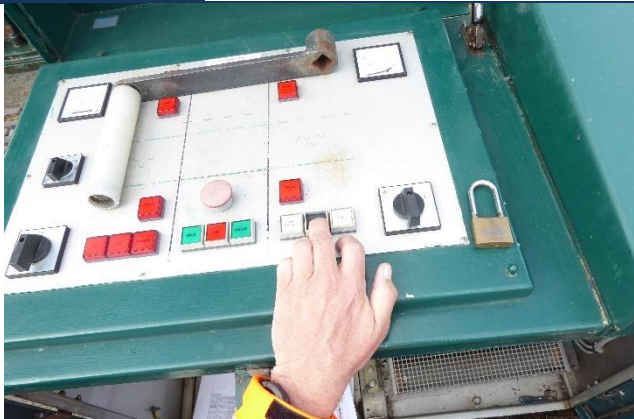
| 12. | Risicoklasse | - |

| Locatie: | Bedieningslessenaar | |
| Omschrijving: | Veiligheid volgens NEN-EN 60204-1: De controlelampen branden erg zwak en zijn daardoor nauwelijks zichtbaar. | |

| Hersteladvies: | Vervangen controlelampen door led-uitvoeringen. | |

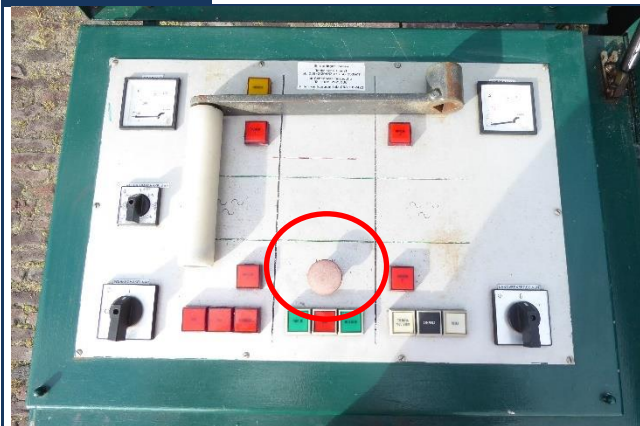
| 13. | Risicoklasse | 1 - Laag risico |

| Locatie: | Bedieningslessenaar | |
| Omschrijving: | Er ontbreekt een geel achtergrondschild achter de noodstop. Tevens is de knop zo ernstig verkleurd dat deze haast niet meer als noodstop herkenbaar is (rood). | |

| Hersteladvies: | Aanbrengen geel achtergrondschild. | |

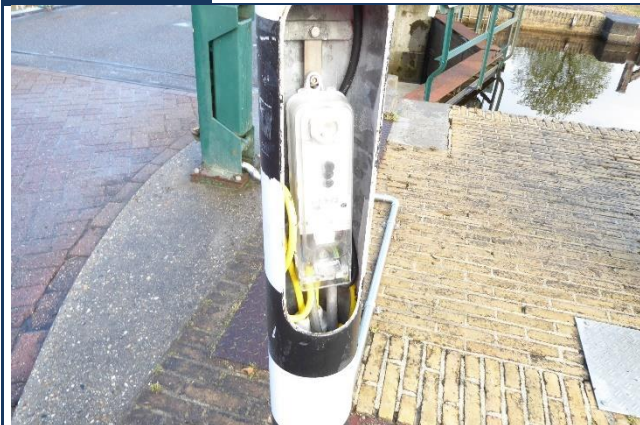
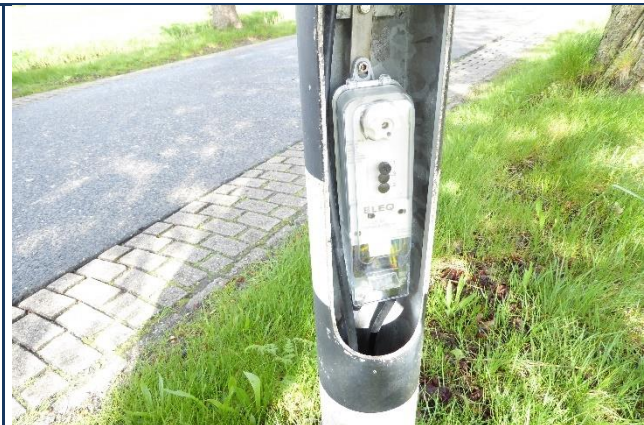
| 14. | Risicoklasse | 2 - Belangrijk risico |

| Locatie: | Landverkeersein | |
| Omschrijving: | Bij alle masten ontbreekt een zichtbaar aangebracht vereffningsleiding aan de mast. | |

| Hersteladvies: | Aanbrengen vereffningsleidingen. | |

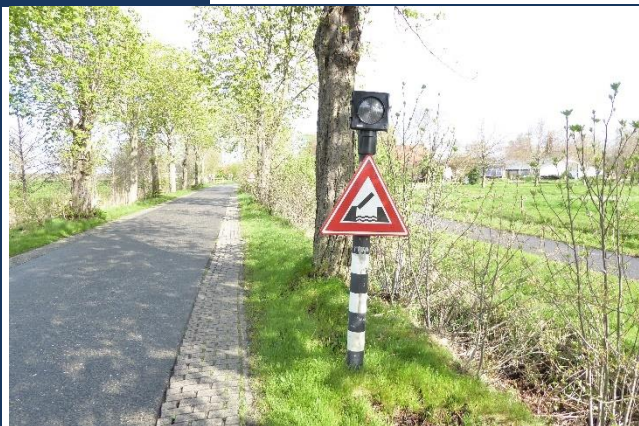
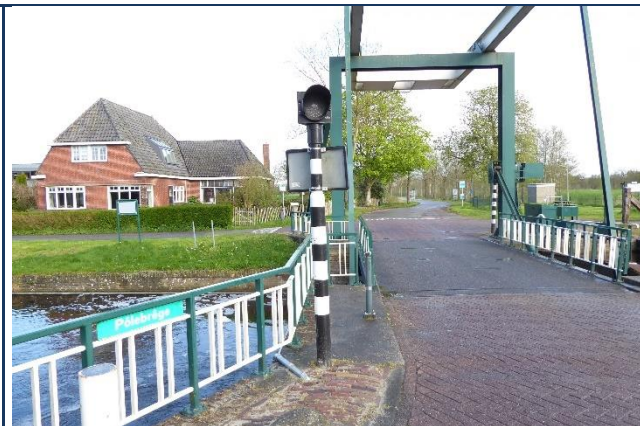
| 15. | Risicoklasse | 1 - Laag risico |

| Locatie: | Landverkeersein | |
| Omschrijving: | Alle masten vertonen lichte scheefstand. | |

| Hersteladvies: | Geen, regelmatig de scheefstand monitoren. | |

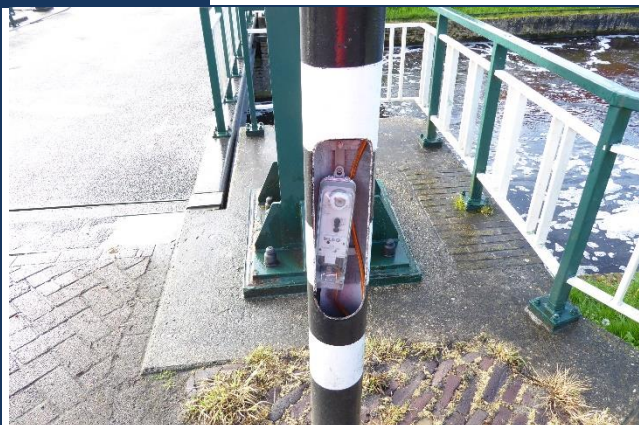
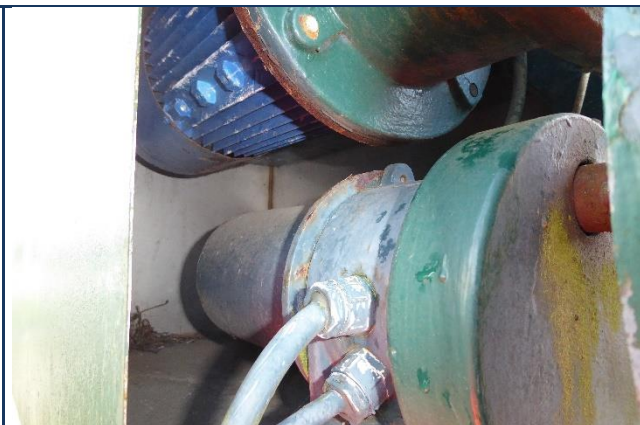
| 16. | Risicoklasse | 1 - Laag risico |

| Locatie: | Bekabeling algemeen | |
| Omschrijving: | In tegenstelling tot de bekabeling in de buitenkast zijn er ter hoogte van de landverkeersseinen en de aandrijving geen kabelcoderingen aangebracht. | |

| Hersteladvies: | Aanbrengen kabelcoderingen. | |

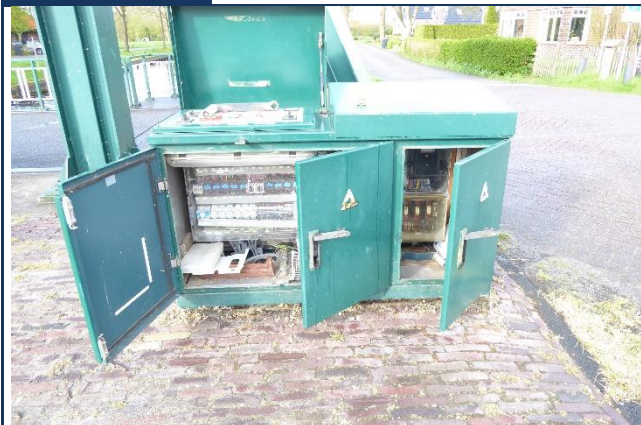
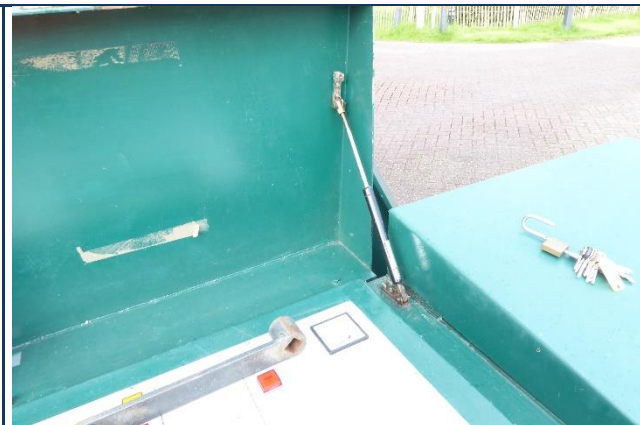
| 17. | Risicoklasse | 1 - Laag risico |

| Locatie: | Bedieningslessenaar | |
| Omschrijving: | De gasdrukveren zijn kapot en fungeren daarom niet meer als stormhaak om beknelling van vingers en/of handen te voorkomen. | |

| Hersteladvies: | Vervangen gasdrukveren. | |
