## Inspectierapport

### Elektrische installatie

## Sparjebird te Hemrik

027 IRE WO187900-3-1

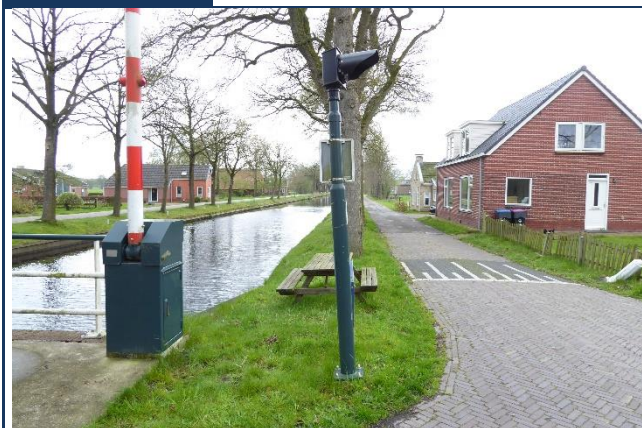
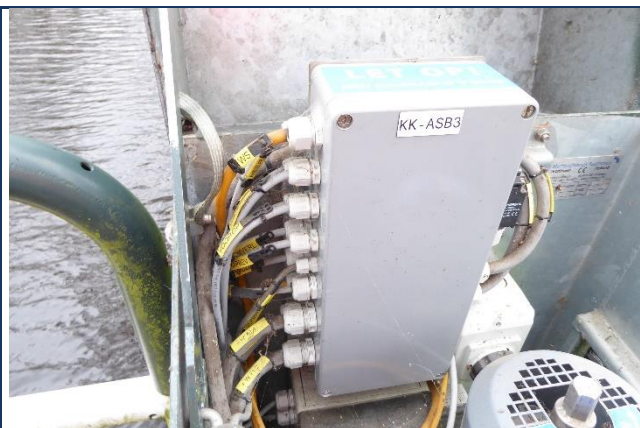
| 2. | Risicoklasse | 1 - Laag risico |

| Locatie: | Afsluitboomkasten | |
| Omschrijving: | De afsluitboomkasten zijn niet voorzien van een codering. Pas bij geopende kap is een codering zichtbaar op een typelaatje en de klemmenkast. | |

| Hersteladvies: | Aanbrengen codering op de behuizing. | |

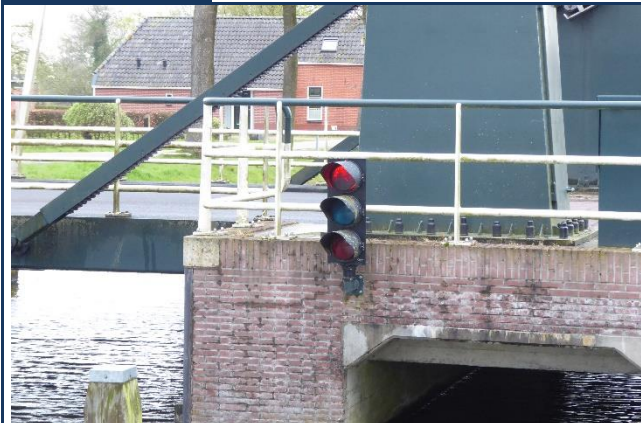
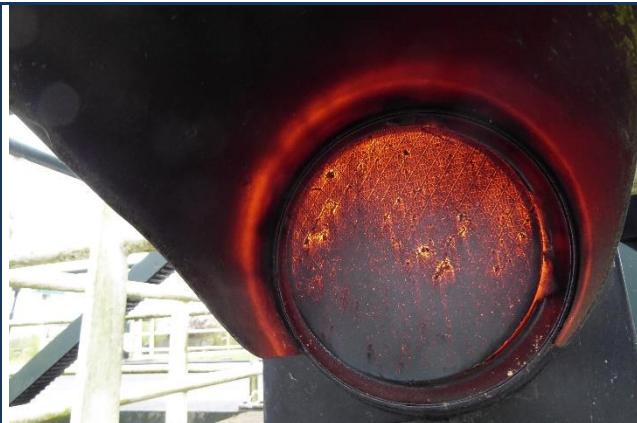
| Locatie: | Scheepvaartseinen en hoogtelichten | |
| Omschrijving: | De rode scheepvaartseinen en hoogtelichten zijn zwart gespoten door de bewoners welke dichtbij wonen. Dit heeft de bewoner van Compagnonsfeart 50 verteld op locatie. Dit hebben ze gedaan omdat dat de scheepvaartseinen niet gedimd worden s'avonds en omdat deze buiten het vaarseizoen om continu branden. | |

| Onderdeel | Conclusie | Toelichting (afkeur) |
|---|---|---|
| Algemene veiligheid voor de gebruikers van de installatie. | ✗ | De scheepvaartseinen en hoogtelichten zijn zwart gespoten waardoor veilig scheepsvaart niet meer mogelijk is. |

| Hersteladvies: | Vervangen glas van armaturen en dimstand aanbrengen in programmering. | |

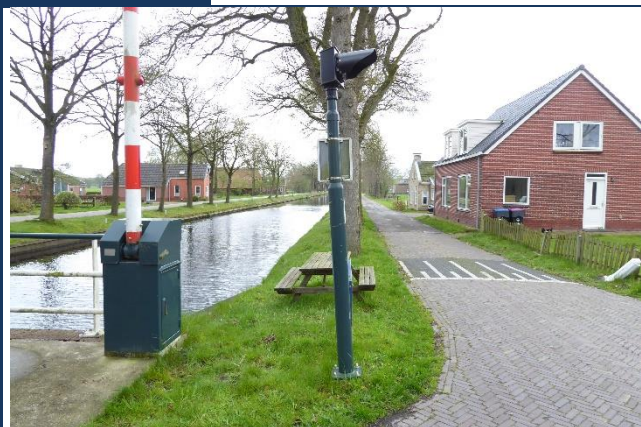
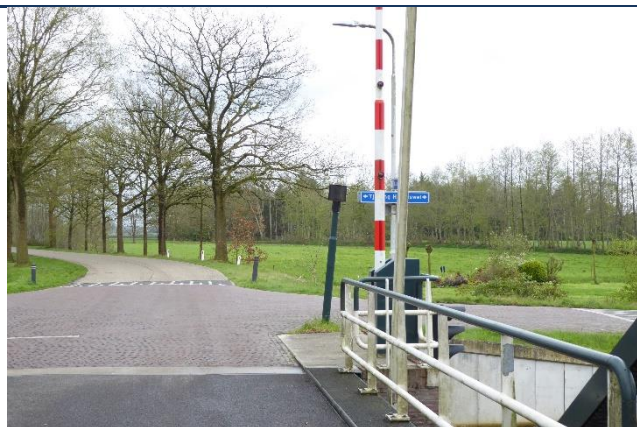
| 4. | Risicoklasse | 1 - Laag risico |

| Locatie: | Landverkeerseinen | |
| Omschrijving: | Alle 4 van 4 landverkeerseinen vertonen lichte scheefstand. | |

| Onderdeel | Conclusie | Toelichting (afkeur) |
|---|---|---|
| Geschiktheid van de getoetste materialen voor het doel en toepassing. | ✗ | De masten van de landverkeersseinen en de buitenkast vertonen lichte scheefstand. |

| Hersteladvies: | Controleren fundatie en opheffen scheefstand. | |

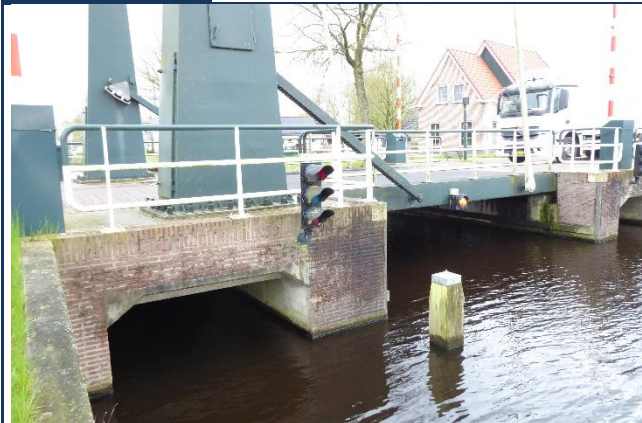
| 5. | Risicoklasse | - |

| Locatie: | Scheepvaartseinen algemeen | |
| Omschrijving: | Veiligheid/bereikbaarheid: Bij alle scheepvaartseinen is sprake van vallen in het water bij het doen van onderhoud. Er zijn geen voorzieningen aanwezig zodat onderhoud vanaf de brug uitgevoerd kan worden. | |

| Hersteladvies: | Aanbrengen onderhoudsvoorzieningen zoals bijvoorbeeld zwenkarmen. | |

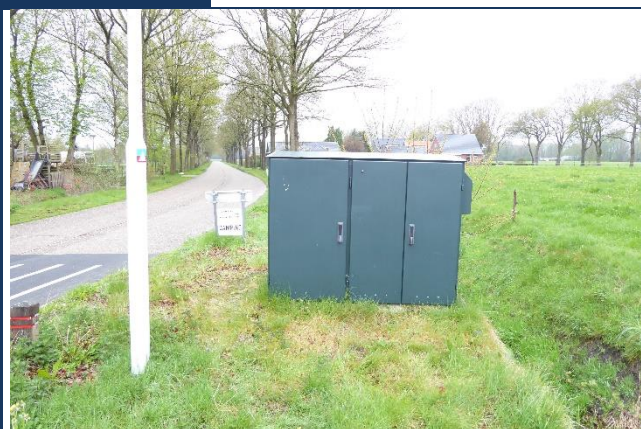
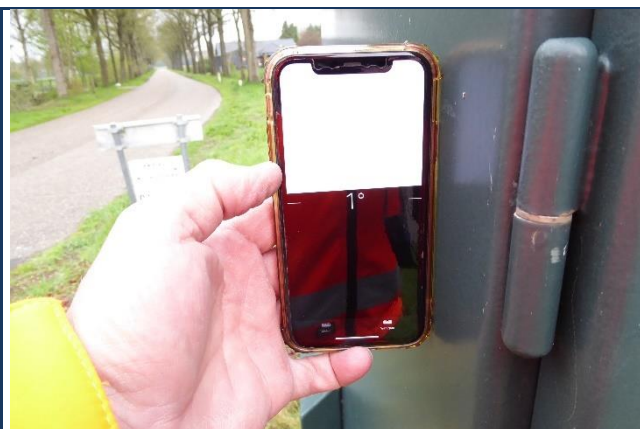
| 6. | Risicoklasse | - |

| Locatie: | Buitenkast | |
| Omschrijving: | De buitenkast vertoont een lichte scheefstand van ca. 1 graad. | |

| Hersteladvies: | Geen, situatie blijven monitoren. | |

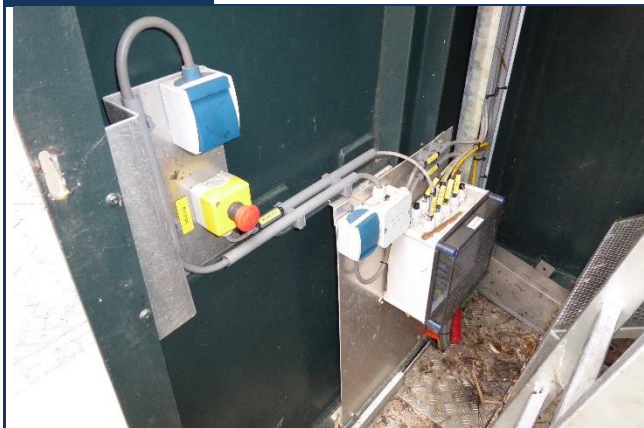
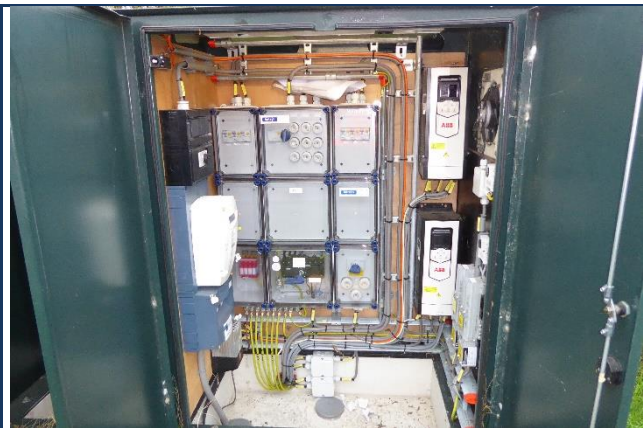
| 7. | Risicoklasse | - |

| Locatie: | Hoofdverdeelkast, besturingskast en beide hameitoren. | |
| Omschrijving: | Geen opmerkingen | |
