## Inspectierapport

### Elektrische installatie

## Trambrege te Hemrik

Documentcode  
028 IRE WO187900 2-1  
NEN 3140 Trambrege

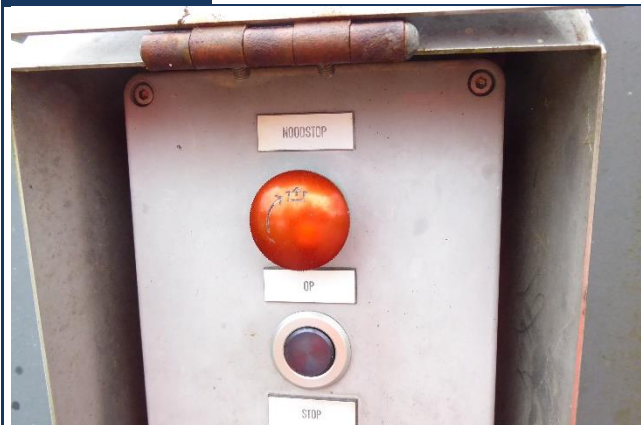
| 3. | Risicoklasse | 1 - Laag risico |

| Locatie: | Bedieningspaneel | |
| Omschrijving: | Er ontbreekt een geel achtergrondschild achter de noodstop op het bedieningspaneel. | |

| Hersteladvies: | Aanbrengen geel achtergrondschild. | |

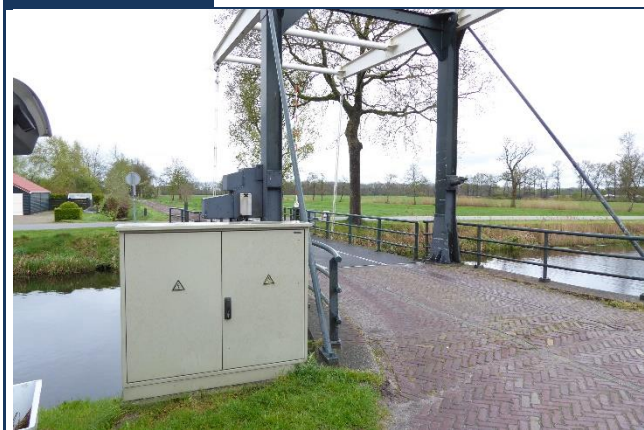
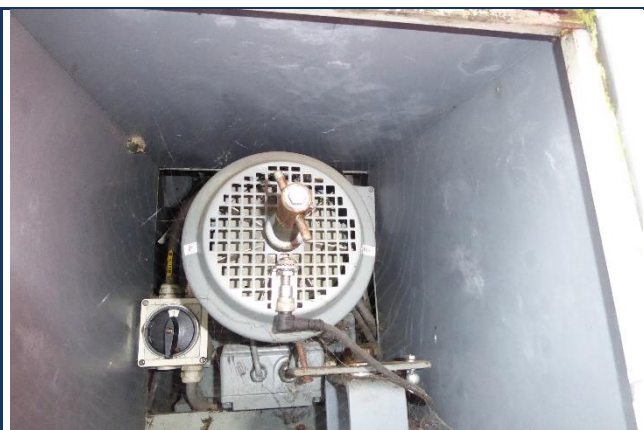
| 4. | Risicoklasse | - |

| Locatie: | Aandrijving, landverkeersseinen, scheepvaartseinen, afsluitboominstallatie | |
| Omschrijving: | Geen opmerkingen.<br>Er zijn geen landverkeersseinen, scheepvaartseinen en een elektrische installatie met betrekking tot de afsluitboominstallatie aanwezig. | |
