## Inspectierapport

### Elektrische installatie

## Klein Groningen te Klein Groningen

Documentcode  
029 IRE WO187900-1-1  
NEN 3140 Klein  
Groningen

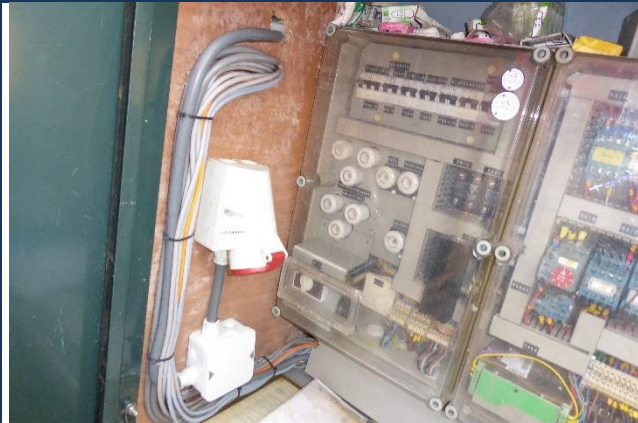
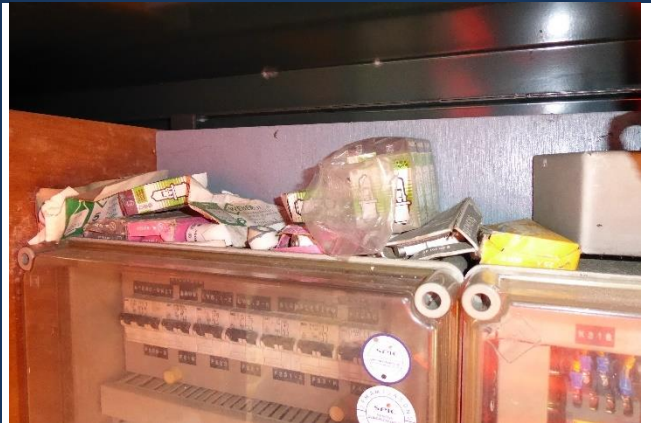
| Locatie: | Besturingskast | |
| Omschrijving: | Er is een 500mA aardlekschakelaar toegepast (3S1). Dit is tot 1996 volgens de NEN 1010 wel toegestaan maar i.v.m. huidige inzichten met betrekking tot het gebruik van aardlekschakelaars wordt toch nadrukkelijk geadviseerd om deze te vervangen door een 300mA aardlekschakelaar. Daarnaast is de aardlekschakelaar een type AC-aardlekschakelaar. Dit type voldoet niet aan de huidige eisen. | |

| Toelichting |
|---|
| De aardlekschakelaar voldoet niet meer aan zowel de aanspreektijd als de aanspreekstroom. Ook aangezien 500mA aardlekschakelaars niet meer gebruikt mogen worden adviseren wij nadrukkelijk om de aardlekschakelaar te vervangen door een 300mA variant. |

| Hersteladvies: | Aanbrengen 300 mA aardlekschakelaar. | |

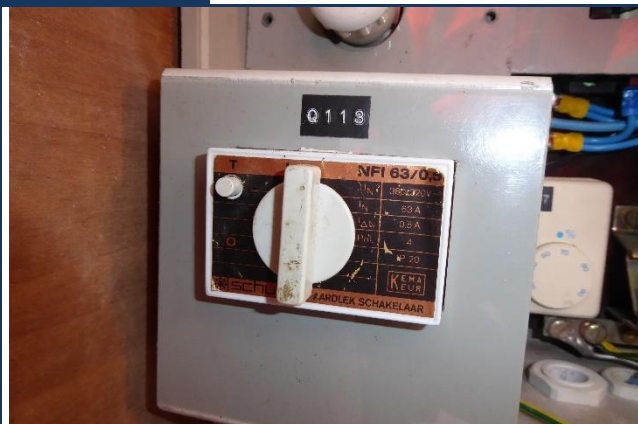
| 4. | Risicoklasse | 2 - Belangrijk risico |

| Locatie: | Besturingskast | |
| Omschrijving: | De eindgroep ten behoeve van de 5-polige krachtwandcontactdoos heeft geen groepsschakelaar die alle fasen en de Nul ineens schakelt. Het krachtwandcontactdoos is tevens niet aanvullend beveiligd met een aardlekbeveiliging van ten hoogste 30mA. | |

| Hersteladvies: | Aanbrengen aardlekautomaat van ten hoogste 30 mA die de drie smeltpatronen vervangt, die als groepsschakelaar dient en ook de eindgroep aanvullend beveiligd met een aardlekschakelaar. | |

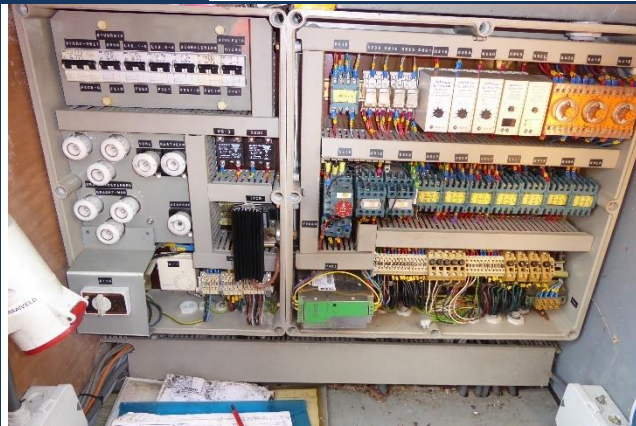
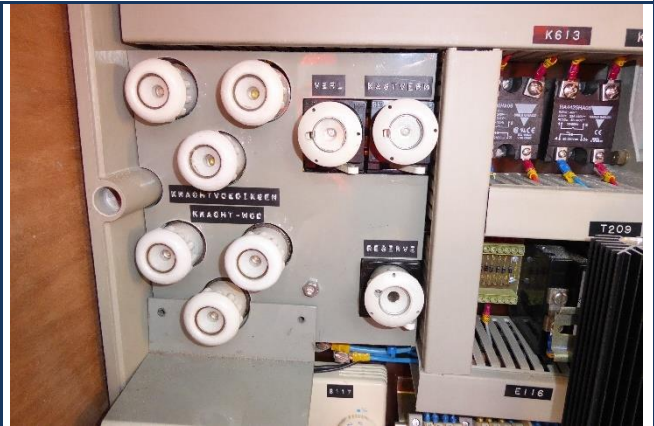
| 5. | Risicoklasse | 1 - Laag risico |

| Locatie: | Besturingskast | |
| Omschrijving: | Het linkerdeel van de kap sluit niet goed omdat die tegen de aardlekschakelaar aankomt die te hoog is opgesteld. De gewenste IP-beschermingsgraad wordt hierdoor niet behaald. | |

| Hersteladvies: | Opstelling aardlekschakelaar aanpassen waardoor de kap weer goed kan sluiten. | |

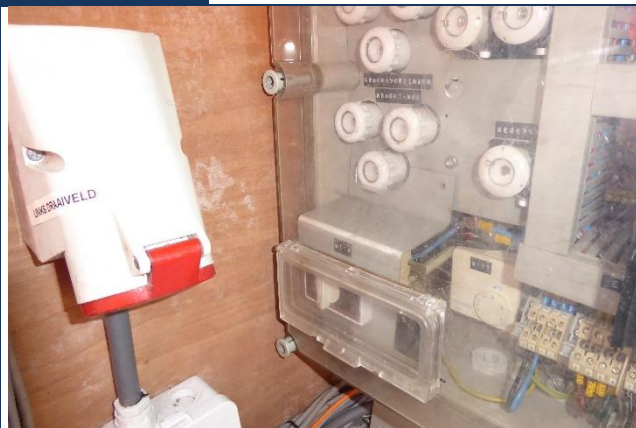
| 6. | Risicoklasse | 1 - Laag risico |

| Locatie: | Besturingskast | |
| Omschrijving: | De diameter van de kabel en toegepaste wartel zijn niet in overeenstemming met elkaar. | |

| Hersteladvies: | Vervangen wartel. | |

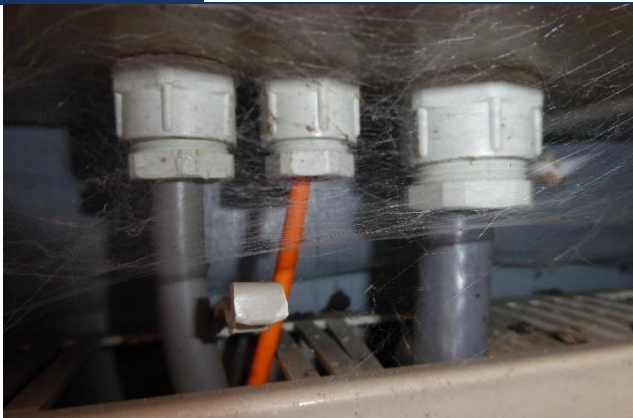
| 7. | Risicoklasse | 1 - Laag risico |

| Locatie: | Besturingskast | |
| Omschrijving: | Er zijn wartels aangetroffen aan de onderzijde van de besturingskast waardoor meerdere kabels ingevoerd worden. Tevens is één open wartelgat aangetroffen. | |

| Hersteladvies: | Aanbrengen wartels. | |

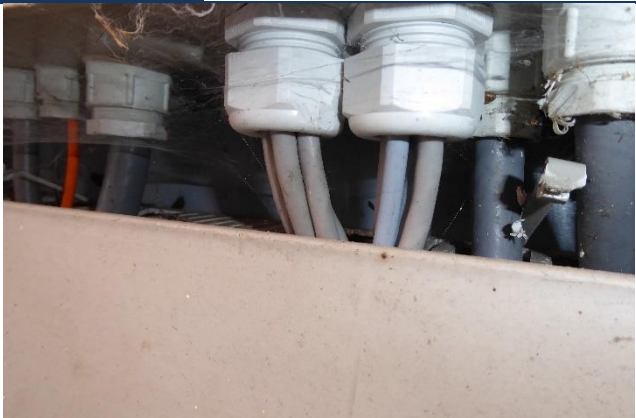
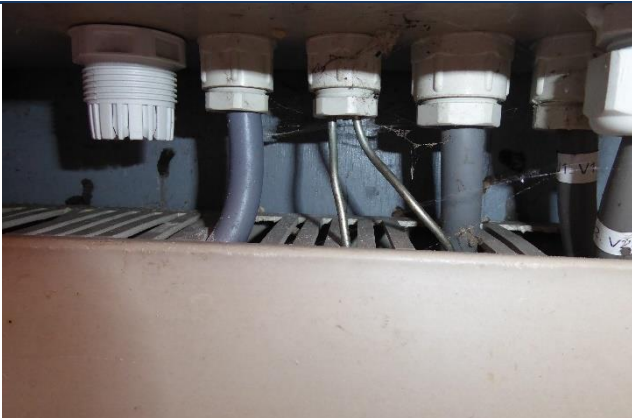
| 8. | Risicoklasse | 1 - Laag risico |

| Locatie: | Besturingskast | |
| Omschrijving: | De besturingskast is een klasse 2 verdeler echter worden de behuizingen met metalen bouten en moeren aan elkaar gekoppeld. Dit is niet toegestaan. | |

| Hersteladvies: | Vervangen metalen bouten en moeren voor een kunststoffen variant. | |

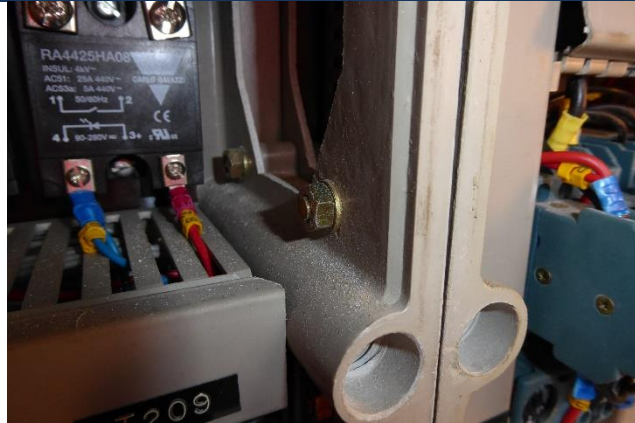
| 9. | Risicoklasse | - |

| Locatie: | Besturingskast | |
| Omschrijving: | Magneetschakelaar K422 broemt erg wat er op kan duiden dat deze zijn einde levensduur bereikt. | |

| Hersteladvies: | Vervangen magneetschakelaar. | |

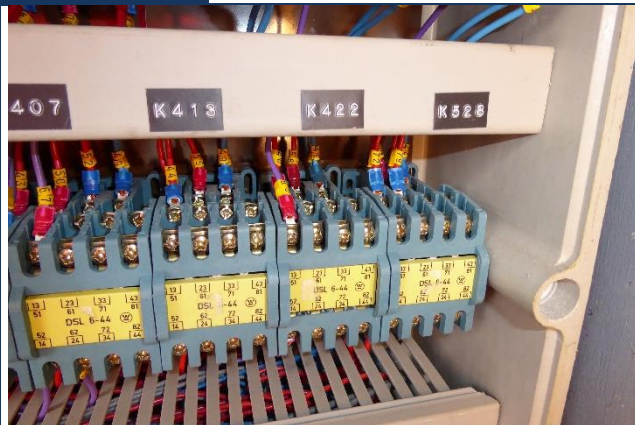
| 10. | Risicoklasse | 2 - Belangrijk risico |

| Locatie: | Buitenkast | |
| Omschrijving: | De aanwezige wandcontactdoos wordt niet beveiligd met een aardlekbeveiliging van ten hoogste 30mA. | |

| Hersteladvies: | Vervangen groep Verl voor een aardlekautomaat. | |

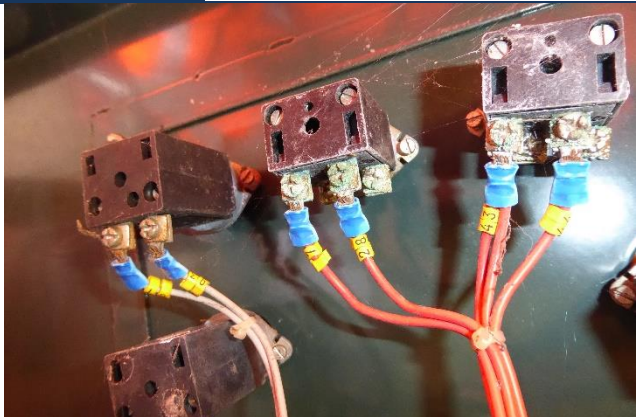
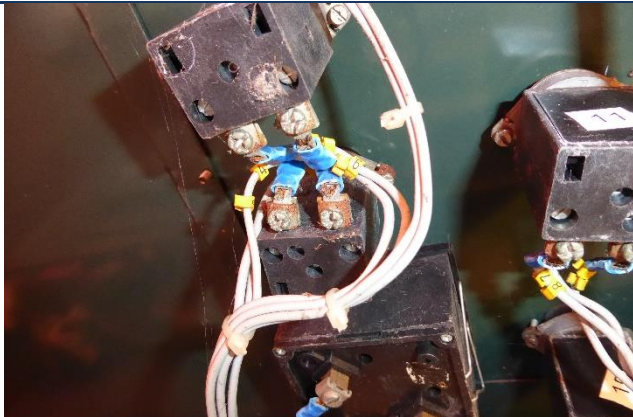
| 14. | Risicoklasse | - |

| Locatie: | Hydraulische aandrijving, landverkeerseinen, afsluitboominstallatie | |
| Omschrijving: | Geen opmerkingen.<br>Met uitzondering van twee eindschakelaars heeft de afsluitboominstallatie geen elektrische installatie.<br>Er zijn tevens geen scheepvaartseinen aanwezig. | |
