## Inspectierapport

### Elektrische installatie

## Nije Kompanjonsbrege te Gorredijk

Documentcode  
129 IRE WO187900-6-1  
NEN 3140 Nije  
Kompanjonsbrege

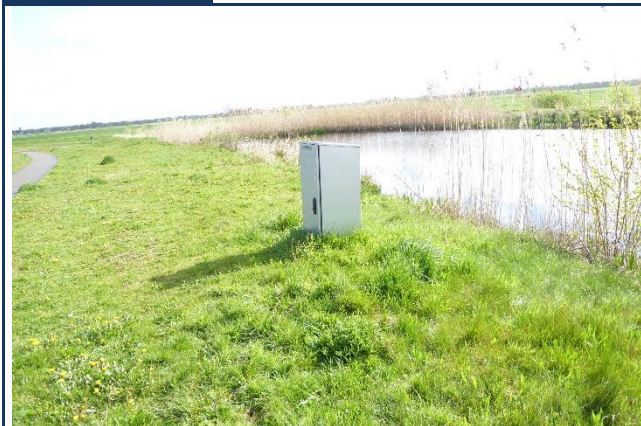
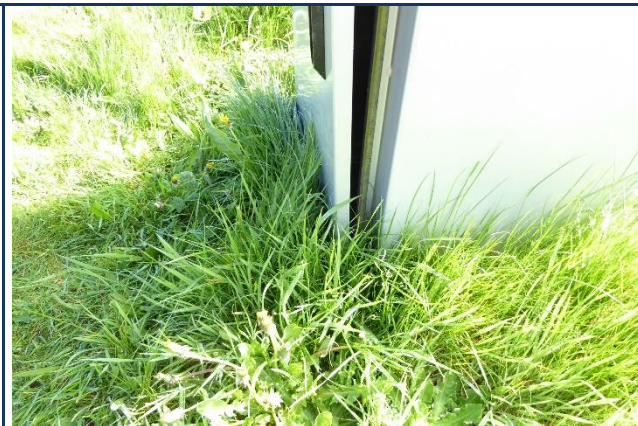
| Locatie: | Buitenkast kWh-meter en hoofdzekeringen | |
| Omschrijving: | Er was geen goede toegankelijkheid tot de buitenkast met de kWh-meter doordat de sokkel te ver in de grond is aangebracht. Hierdoor kan de deur niet open omdat die deels in de grond zit en tegen graspollen aan draait. De buitenkast vertoont tevens een lichte scheefstand. | |

| Hersteladvies: | Ophogen fundatie en aanbrengen elementverharding voor de buitenkast. | |

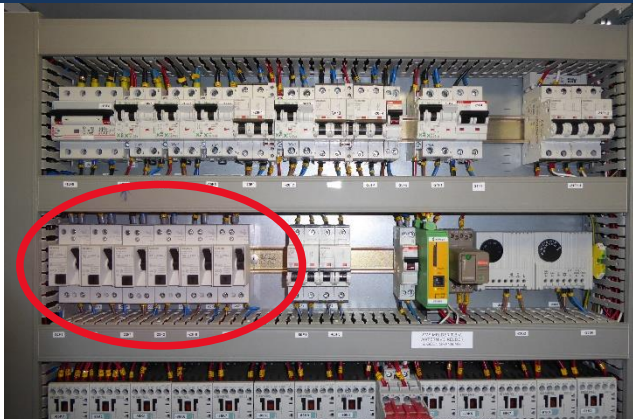
| 3. | Risicoklasse | 2 - Belangrijk risico |

| Locatie: | Besturingskast | |
| Omschrijving: | Ter beveiliging van groep 22F1 t/m 24F1 zijn aardlekschakelaars toegepast in plaats van aardlekautomaten. De groepen worden dus niet beschermd tegen kortsluitstromen (magnetisch) danwel tegen overbelastingstromen (thermisch). | |

| Hersteladvies: | Vervangen aardlekschakelaars voor aardlekautomaten. | |

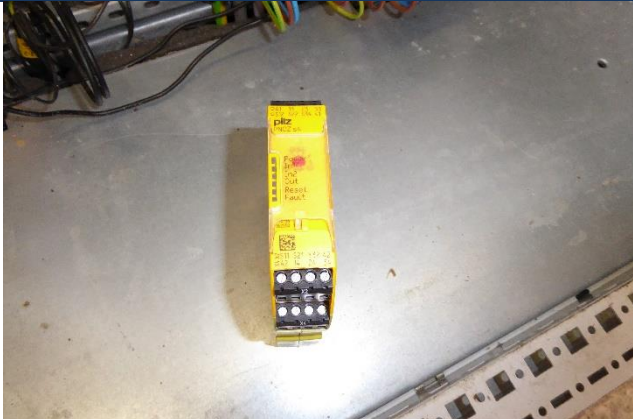
| 4. | Risicoklasse | 1 - Laag risico |

| Locatie: | Besturingskast | |
| Omschrijving: | Er is een los component aangetroffen in de besturingskast. | |

A photograph showing a yellow PLC (Programmable Logic Controller) component lying on a metal surface. The component is rectangular with a yellow top and a black base with pins. It has some text on it, including 'p12' and 'PLC'. In the background, there are some cables and a metal rack.

| Hersteladvies: | Verwijderen/opbergen component. | |

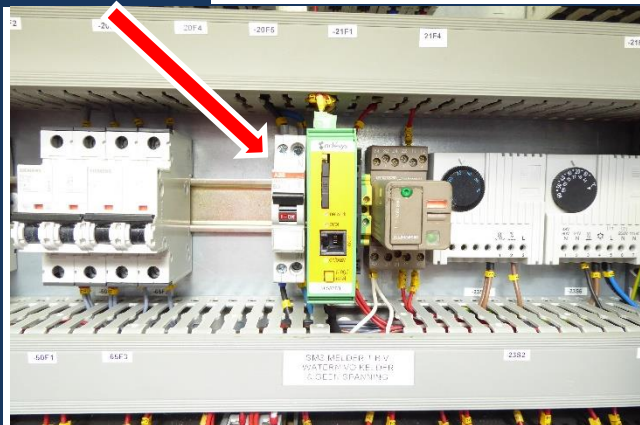
| 5. | Risicoklasse | 1 - Laag risico |

| Locatie: | Besturingskast | |
| Omschrijving: | De automaat ten behoeve van de GSM melder is niet voorzien van een groep codering. | |

| Hersteladvies: | Aanbrengen codering. | |

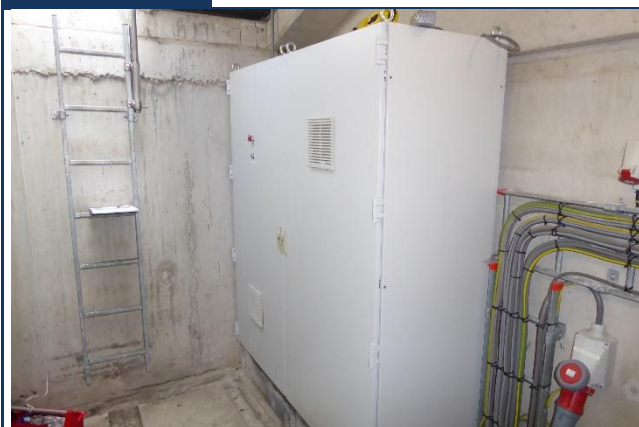
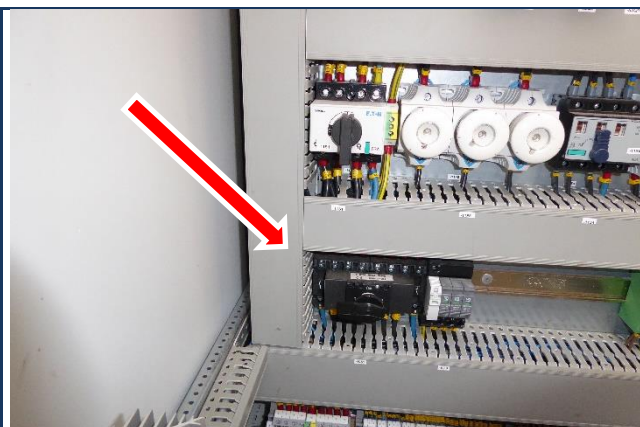
| 6. | Risicoklasse | 2 - Belangrijk risico |

| Locatie: | Besturingskast | |
| Omschrijving: | De hoofdschakelaar die bij een calamiteit de gehele elektrische installatie in zijn geheel moet kunnen uitschakelen is niet vanaf de buitenzijde van de hoofdverdeelkast te bedienen. | |

| Hersteladvies: | Bediening hoofdschakelaar naar buitenzijde kast brengen. | |

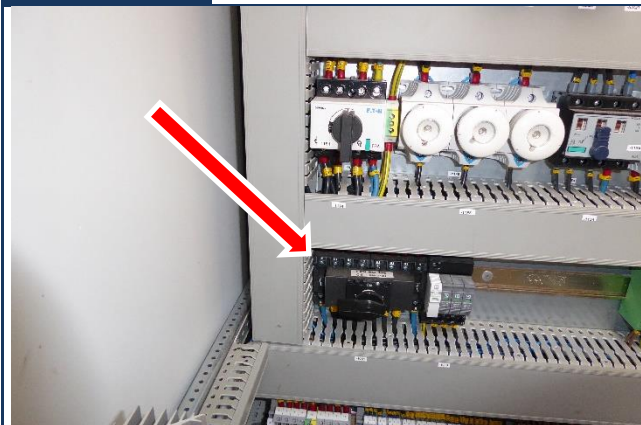
| 7. | Risicoklasse | 2 - Belangrijk risico |

| Locatie: | Besturingskast | |
| Omschrijving: | De hoofdschakelaar is niet gecodeerd als zijnde "Hoofdschakelaar". | |

| Hersteladvies: | Aanbrengen codering. | |

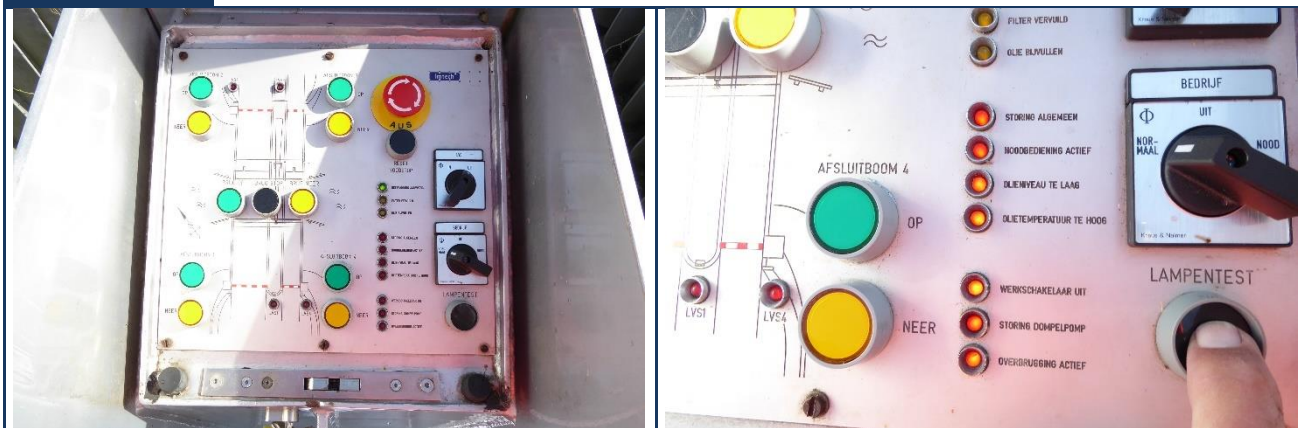
| 9. | Risicoklasse | 1 - Laag risico |

| Locatie: | Bedieningslessenaar | |
| Omschrijving: | Diverse controlelampen branden niet bij het bedienen van de "Lampentest" knop. Alleen de led's branden. | |

| Hersteladvies: | Vervangen kapotte controlelampen. | |

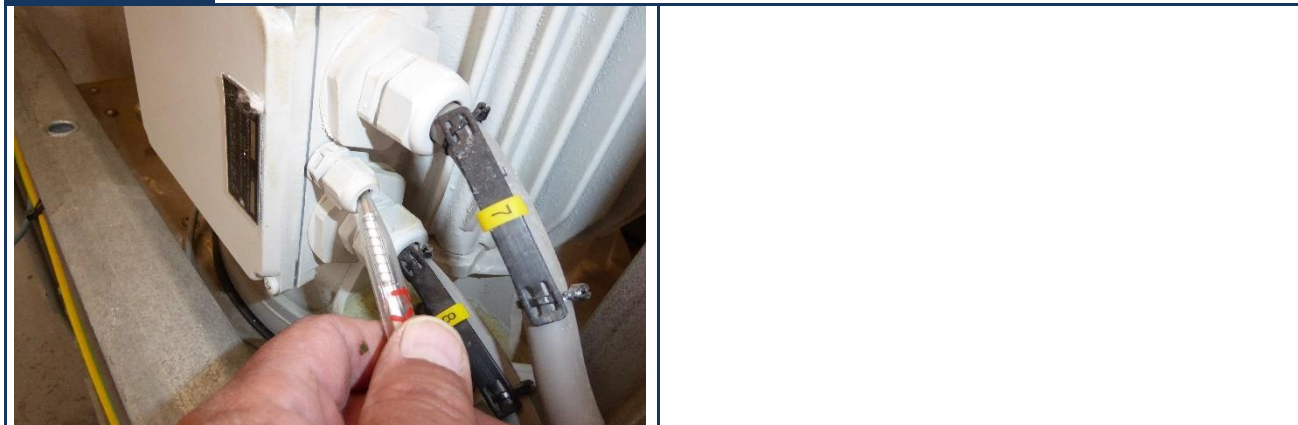
| 10. | Risicoklasse | 1 - Laag risico |

| Locatie: | Technische ruimte | |
| Omschrijving: | Er is een open wartelgat aangetroffen in de aansluitkast van de hoofdpomp. | |

| Hersteladvies: | Aanbrengen blindwartel. | |

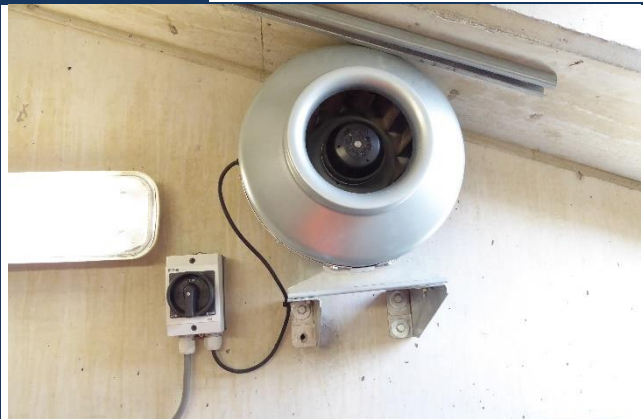
| 11. | Risicoklasse | 1 - Laag risico |

| Locatie: | Technische ruimte | |
| Omschrijving: | De werkschakelaar van de ruimteventilatie is niet voorzien van een codering. | |

| Hersteladvies: | Aanbrengen codering. | |

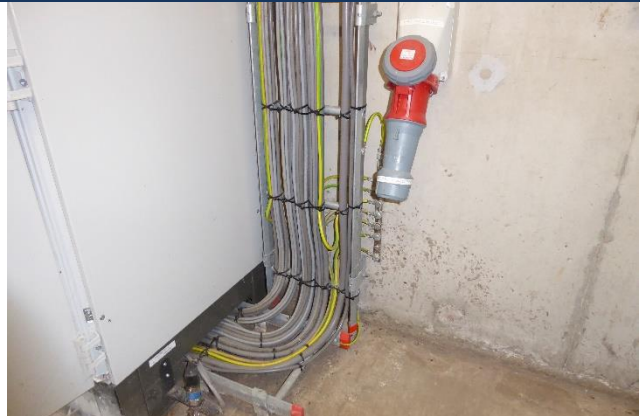
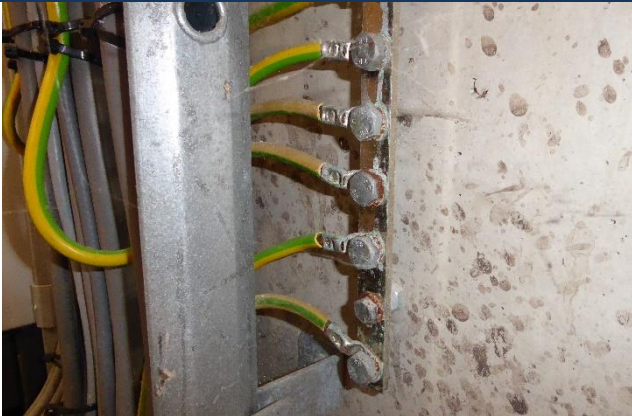
| 12. | Risicoklasse | 2 - Belangrijk risico |

| Locatie: | Technische ruimte | |
| Omschrijving: | Er zijn diverse aansluitingen op de hoofdaardrail aangetroffen welke licht geoxideerd zijn. | |

| Hersteladvies: | Vervangen aangetaste delen. | |

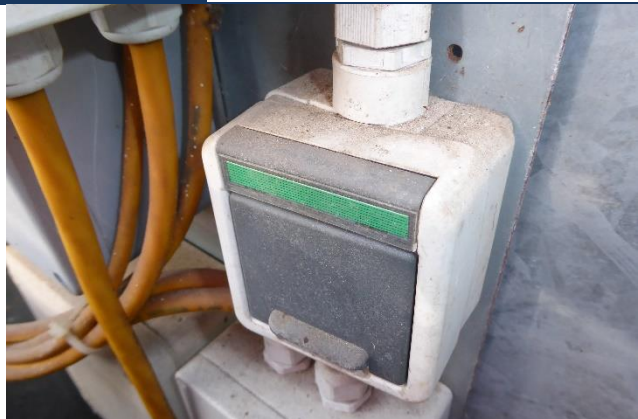
| 13. | Risicoklasse | 2 - Belangrijk risico |

| Locatie: | Afsluitboomkast noord west | |
| Omschrijving: | De kap van de wandcontactdoos zit los. | |

| Hersteladvies: | Vervangen wandcontactdoos. | |

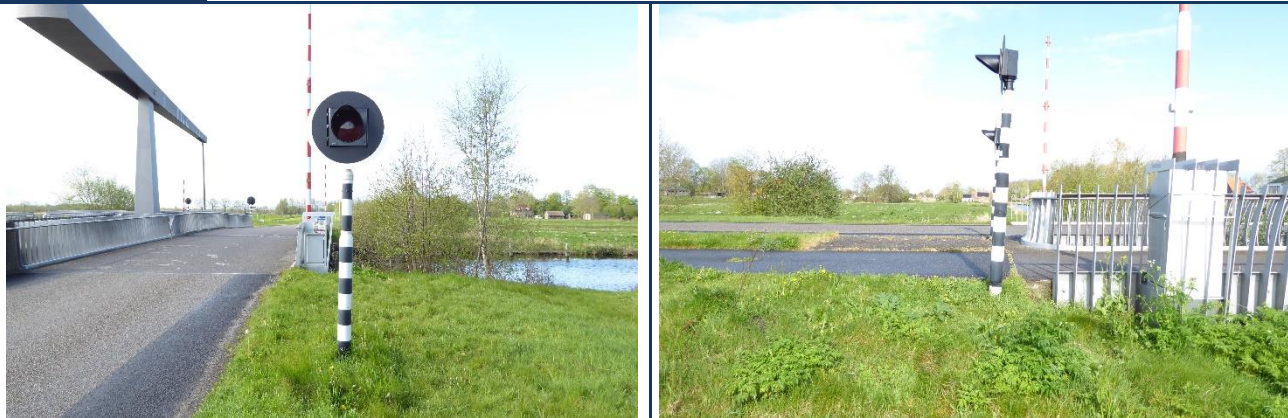
| 14. | Risicoklasse | 1 - Laag risico |

| Locatie: | Landverkeersseinen | |
| Omschrijving: | 4 van 4 masten vertonen lichte scheefstand. | |

| Hersteladvies: | Controleren en aanpassen fundatie. | |
