**Inspectierapport**  
**Elektrische installatie**  
*Periodieke inspectie volgens NEN 1010 met als leidraad de NEN 3140*

## Zuidersluis te Nij Beets

Opdrachtgever:  
**Gemeente Opsterland**

Documentcode  
139 IRE WO187900-12-1  
NEN 3140 Zuidersluis

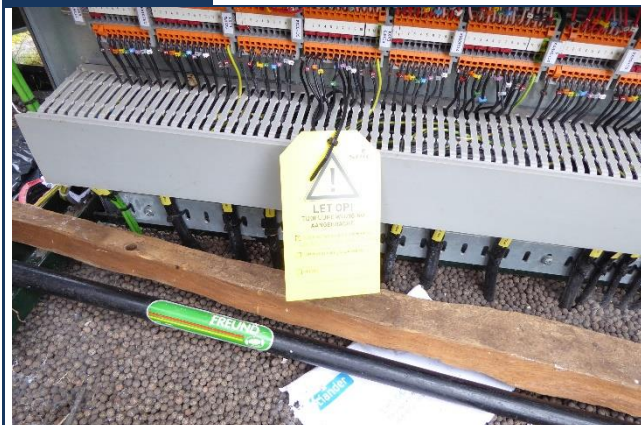
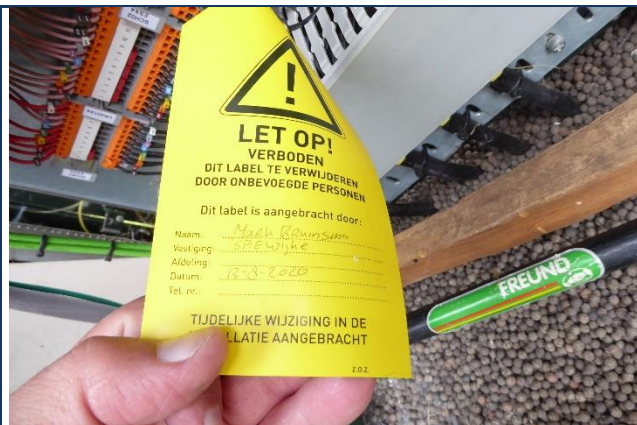
| 2. | Risicoklasse | 1 - Laag risico |

| Locatie: | Besturingskast P102 | |
| Omschrijving: | Er is een label aangetroffen uit 2020 waarop vermeld staat dat de installatie tijdelijk is gewijzigd. | |

| Hersteladvies: | Ongedaan maken wijziging. Als de wijziging echter definitief is, dit op tekening vermelden en label verwijderen. | |

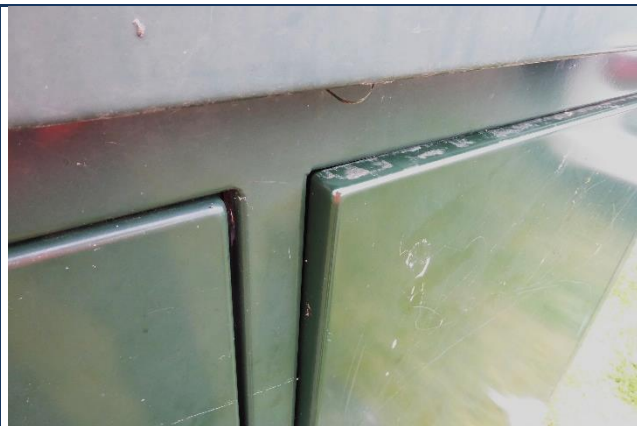
| 3. | Risicoklasse | - |

| Locatie: | Buitenkast | |
| Omschrijving: | Aan P102 zijde zijn bij de middelste en de rechter deur de afschermingen van de cilindersloten verdwenen. Bij de rechter deur komt het sluitingsmechanisme tegen de sponning aan waardoor de deur niet meer goed sluit. | |

| Onderdeel | Conclusie | Toelichting (afkeur) |
|---|---|---|
| Geschiktheid van de getoetste materialen voor het doel en toepassing. | ✗ | Eén deur van de buitenkast sluit niet goed. Twee afdekkingen van cilindersloten van de deuren in de buitenkast ontbreken. |

| Hersteladvies: | Vervangen afschermingen en aanpassen sluiting. | |

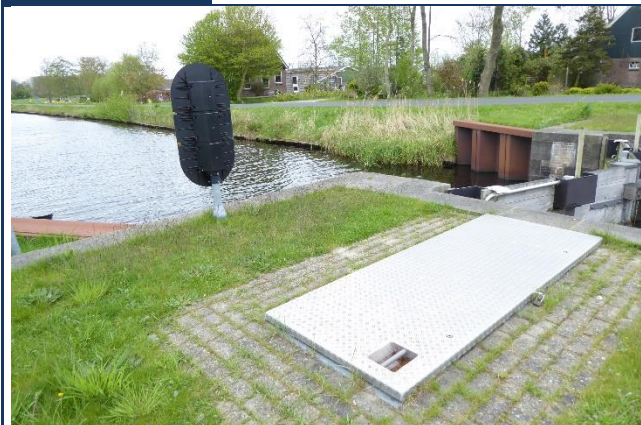
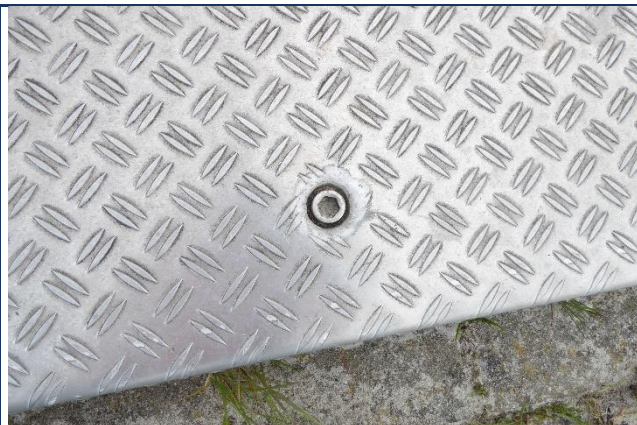
| 4. | Risicoklasse | - |

| Locatie: | Aandrijfkelders | |
| Omschrijving: | De vier luiken op de aandrijfkelders zijn niet te openen zonder naast het verwijderen van een hangslot gebruik te maken van een groot formaat inbussleutel. Deze ruimtes zijn daarom niet geïnspecteerd. | |

| Onderdeel | Conclusie | Toelichting (afkeur) |
|---|---|---|
| Veiligheid voor het uitvoeren van onderhoud van de installatie. | ✗ | De vier luiken van de kelders van de aandrijvingen zijn niet te openen zonder speciaal gereedschap. |

| Hersteladvies: | Aanpassen toegankelijkheid. | |

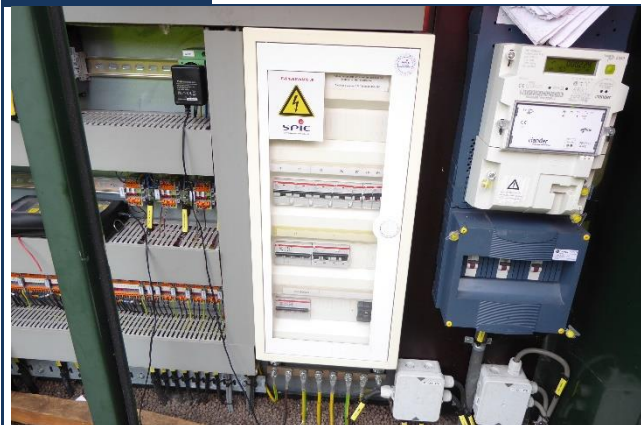
| 5. | Risicoklasse | - |

| Locatie: | Verdeler P101 | |
| Omschrijving: | Geen opmerkingen | |

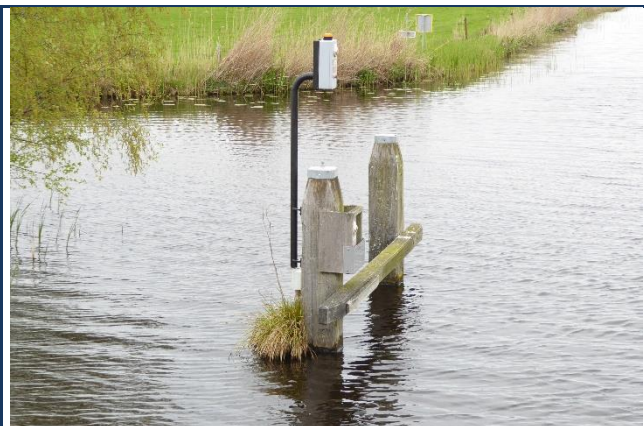
| 6. | Risicoklasse | - |

| Locatie: | AUMA's/scheepvaartseinen/aanmeldinstallatie/sluisaandrijving | |
| Omschrijving: | Geen opmerkingen | |
