## Inspectierapport

### Elektrische installatie

## Prikkewei te Nij Beets

Documentcode  
141 IRE WO187900-11-1  
NEN 3140 Prikkewei

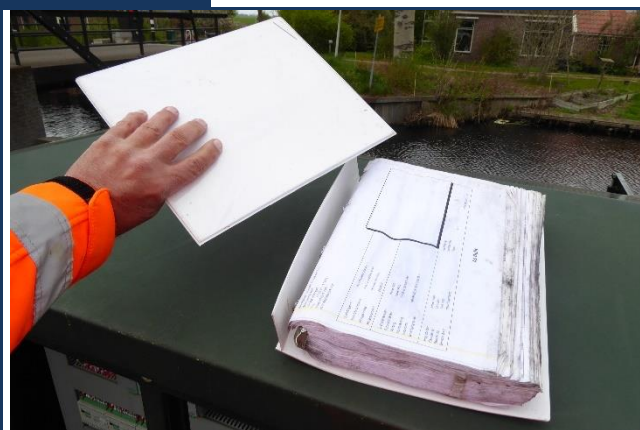
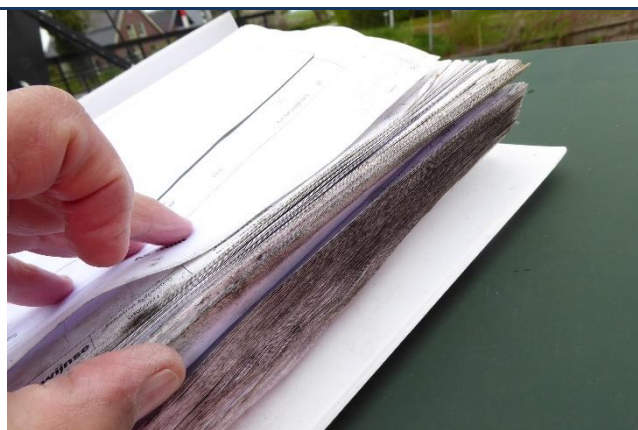
| Locatie: | Tekeningen | |
| Omschrijving: | De volgende tekortkomingen zijn aangetroffen: <ul style="list-style-type: none"> <li>- De tekeningen vertonen matige tekenen van verwerking en zijn vochtig, de eerste paar bladzijden zijn nat.</li> <li>- De tekeningen zitten door elkaar heen, er is geen logische volgorde aangehouden.</li> <li>- De bovenzijde van de omhullende map is afgebroken.</li> </ul> | |

| Onderdeel | Conclusie | Toelichting ( <i>afkeur</i> ) |
|---|---|---|
| Staat van tekeningen en documentatie. | ✗ | De tekeningen zijn vochtig en zijn aan het verweren. |

| Hersteladvies: | Nieuwe set tekeningen op locatie aanbieden.<br>Tekeningen op een droge plaats opbergen, eventueel kastverwarming en -ventilatie aanpassen. | |

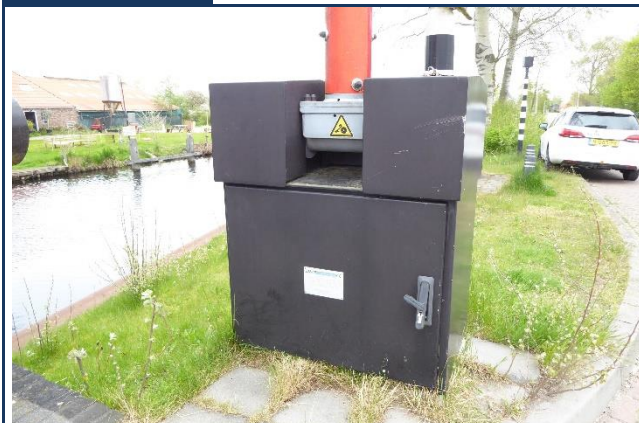
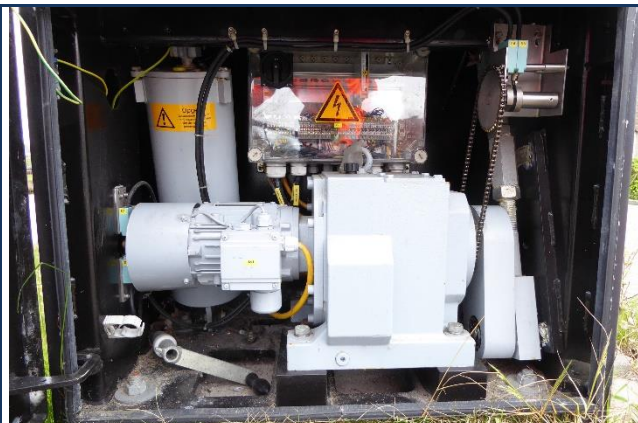
| 2. | Risicoklasse | 1 - Laag risico |

| Locatie: | Afsluitboomkasten | |
| Omschrijving: | De codering ,die vermeldt welke afsluitboomkast het betreft, ontbreekt. | |

| Hersteladvies: | Aanbrengen codering. | |

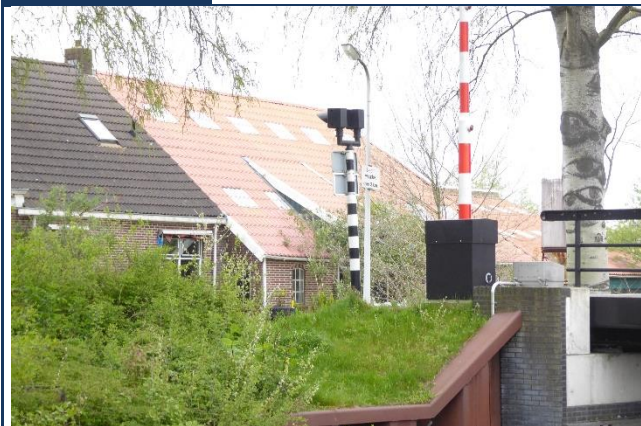
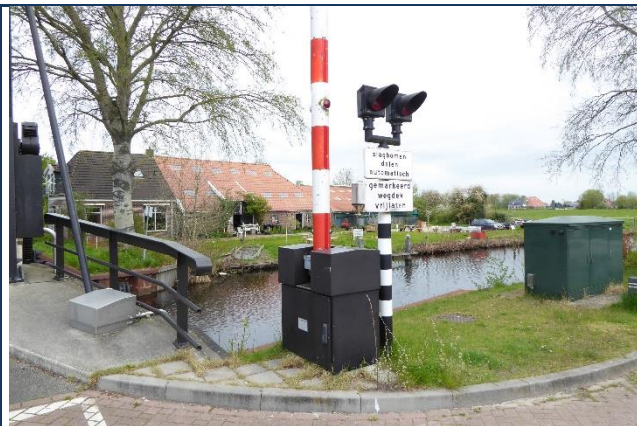
| 3. | Risicoklasse | 1 - Laag risico |

| Locatie: | Landverkeersseinen | |
| Omschrijving: | 3 van 4 landverkeersseinen vertonen lichte scheefstand ( $\leq 1$ graad). | |

| Onderdeel | Conclusie | Toelichting ( <i>afkeur</i> ) |
|---|---|---|
| Algemene veiligheid voor de gebruikers van de installatie. | ✗ | 3 van 4 landverkeersseinen vertonen lichte scheefstand. |

| Hersteladvies: | Controleren fundatie en opheffen scheefstand. | |

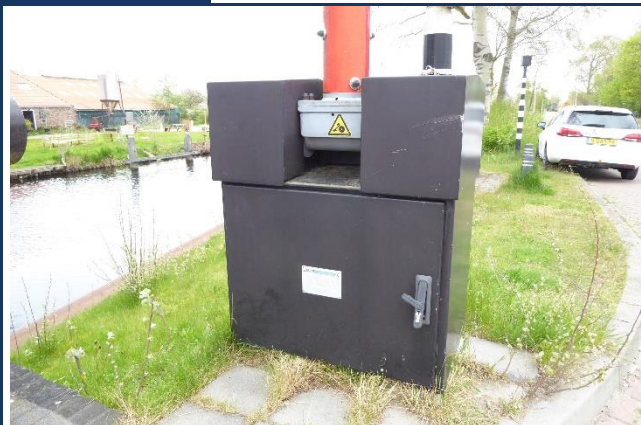
| 4. | Risicoklasse | 1 - Laag risico |

| Locatie: | Afsluitboomkasten | |
| Omschrijving: | Er ontbreekt een sleutel van de afsluitboomkasten op locatie. | |

| Hersteladvies: | Aanbrengen sleutel. | |

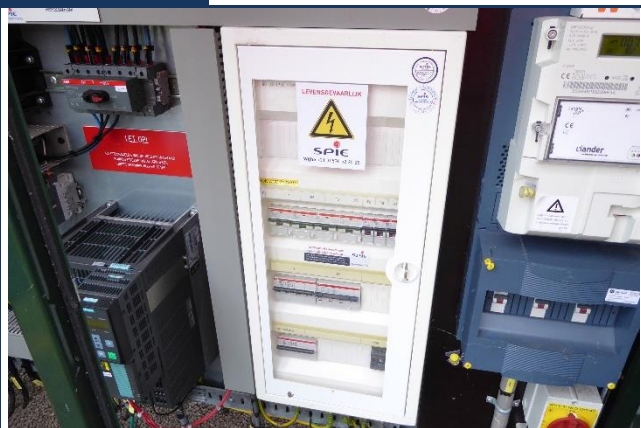
| 6. | Risicoklasse | - |

| Locatie: | Verdeler P001/Besturingskast P002 | |
| Omschrijving: | Geen opmerkingen. | |

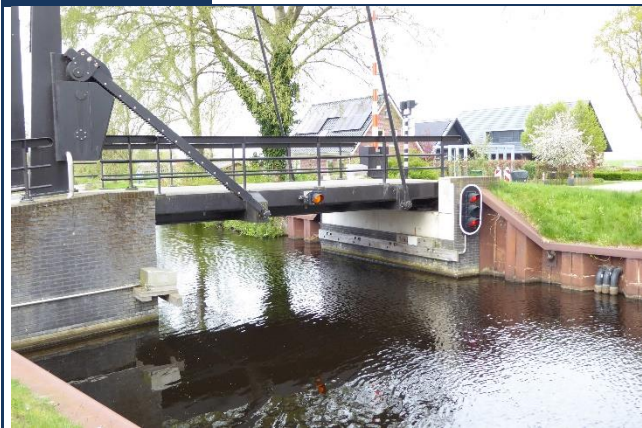
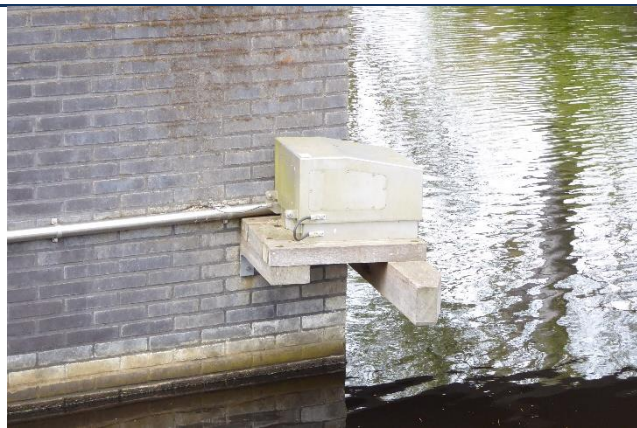
| 7. | Risicoklasse | - |

| Locatie: | Buitenkast/Scheepvaartseinen/scanners | |
| Omschrijving: | Geen opmerkingen. | |
