# Onderbouwonderzoek ksv Fortissimo veld B te Ede

## Rapport SGS INTRON B.V.

Status: Eindrapport  
Datum: 23 februari 2026  
Documentnummer: K010170/R20261052

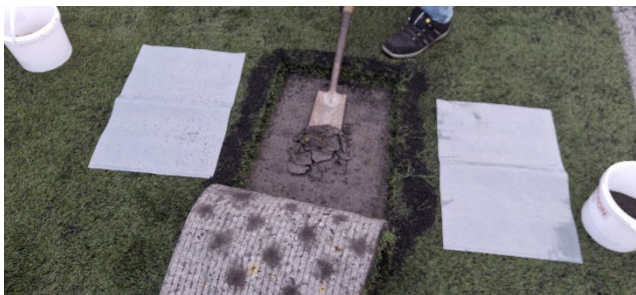
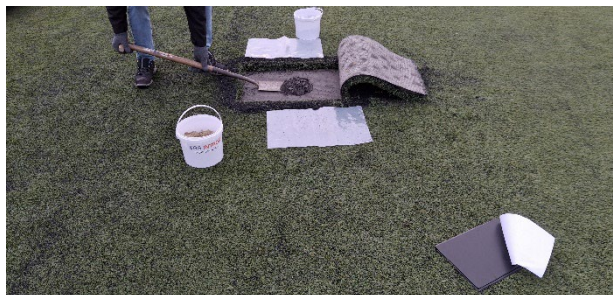
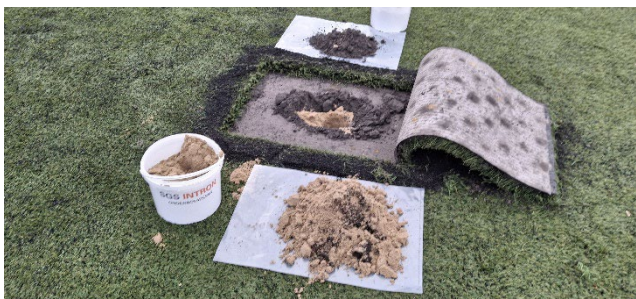
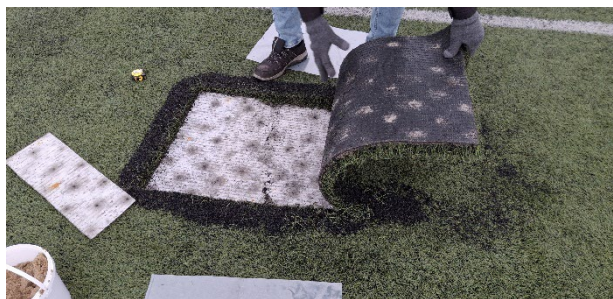
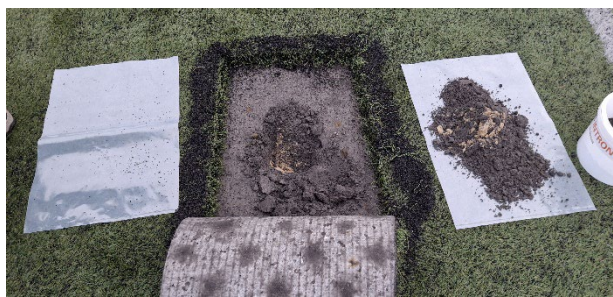
## Bijlage II: Foto overzicht bemonstering

De kunstgras toplaag is ten behoeve van het onderzoek van de onderbouwconstructie op 6 aselect bepaalde plaatsen opengelegd. Op deze punten is de laagdiktebepaling van de constructie uitgevoerd en heeft bemonstering van de onderbouwconstructie plaatsgevonden. Direct na monsterneming en laagdiktebepaling is de betreffende toplaag weer hersteld.
