BOUWHISTORISCHE VERKENNING

‘DE STAD ZAANDAM’

IJWEG 1071 HOOFDDORP

Bouwhistorische verkenning

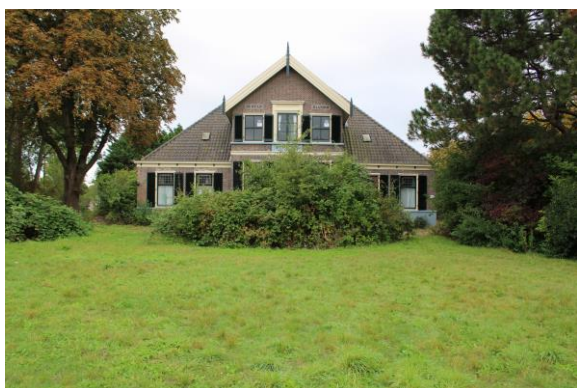
6.1.1. De voorgevel van de boerderij. Het erf bevindt zich aan de rechterzijde van de boerderij en is bereikbaar via een brede oprit vanaf de IJweg.

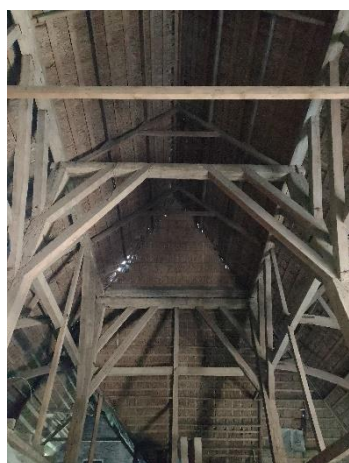
6.2.1 De draagconstructie uit de eerste bouwfase. Deze bestaat uit twee onderling gekoppelde vierkanten. De constructie is gemaakt van grenenhout.

De houten draagconstructie bestaat uit een dubbel vierkant, aan de korte voor- en achterzijde voorzien van een overstek. De muren van de lange zijden worden in het interieur gesteund door stijnen waarop schenkelspanten rusten die verbonden zijn met de vierkanten.

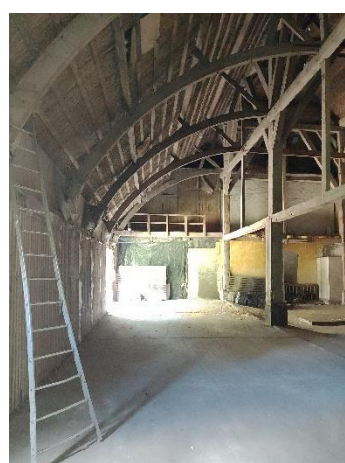
6.2.2 In beiden zijbeuken van de stal zijn omstreeks 1939 schenkelspanten toegevoegd. Hiermee ontstond er meer vrije hoogte voor de werktuigen.

De gordingen van het dakvlak dat buiten de constructie van de vierkantstijlen uitsteekt wordt opgevangen door schenkelspanten die verbonden zijn met de vierkanten. Deze schenkelspanten rusten aan de zijkanten op muurstijlen die tevens de muren van de zijgevels ondersteunen. De schenkelspanten met de muurstijlen zijn een latere constructieve aanpassing waarschijnlijk om in de zijbeuken hoogte te winnen. De oude constructie bestond uit gebintkoppelbalken die in de zijgevels waren opgelegd waarop stutten rustten die het dak ondersteunden.

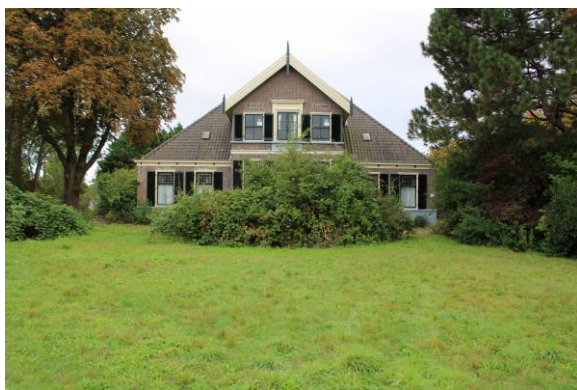
6.3.1. De voorgevel met op de voorgrond de verwilderde voortuin waarachter de gevel nu half verscholen ligt.

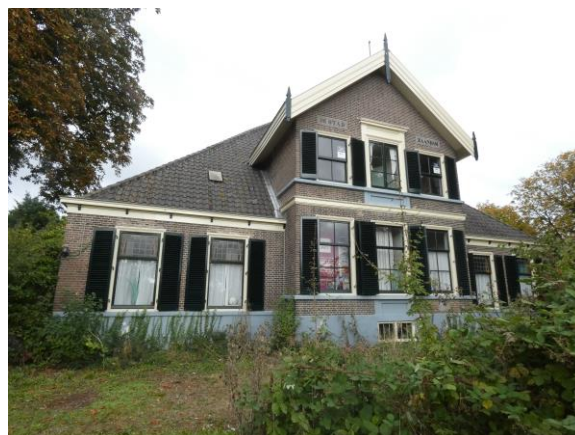
6.3.2. De voorgevel is symmetrisch van opzet en heeft in het midden een topgevel. Het risalerende middendeel met de topgevel verdeelt de voorgevel in drie traveeën.

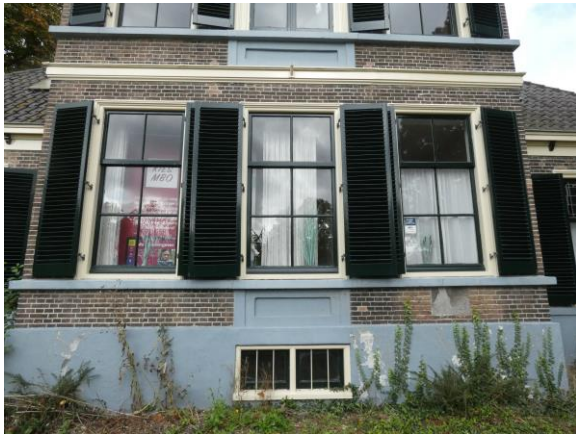
6.3.3. In het risalerende middendeel bevinden zich op begane grondniveau drie schuifvensters. Deze schuifvensters hebben nog de oorspronkelijke roedeverdeling.

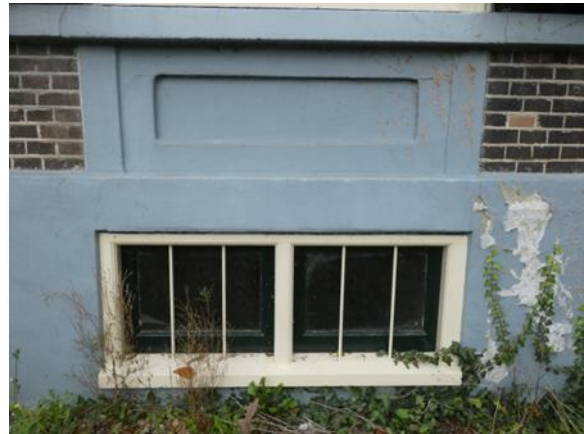
6.3.4. Onder het middelste schuifvenster bevindt zich in de gestuukte plint een kelderraam welke bestaat uit een tweelichtvenster met diefijzers. Tussen de gestuukte plint en de lekdorpel van het middelste schuifvenster is een gestuukte bossing aangebracht in de gevel.

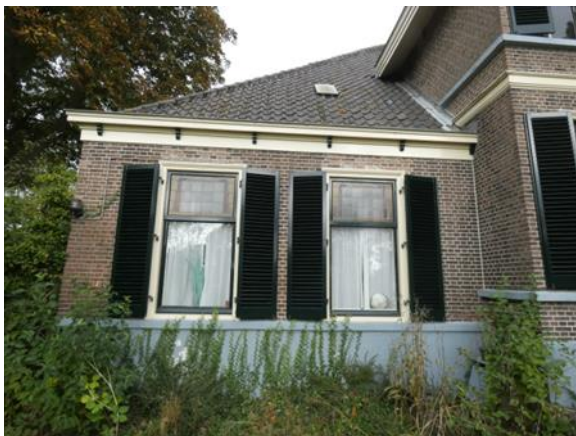
6.3.5. In de linker travee zijn er twee schuifvensters die kort na de Tweede Wereldoorlog zijn gemoderniseerd. Toen zijn de roeden uit de ramen gehaald. In de vaste bovenlichten is glas-in-lood in Art Deco stijl. Hetzelfde is gebeurd in de rechter travee.

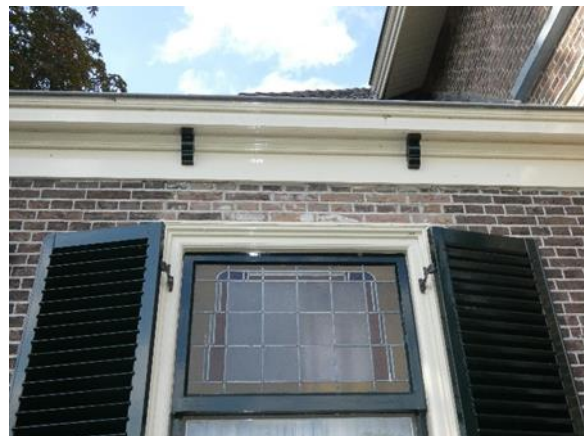
6.3.6. Eén van de Art Deco bovenlichten in de linker travee. Boven de schuifvensters in de linker travee is het metselwerk vernieuwd. Dit is toen gedaan met oude tweedehands stenen met kalkresten.

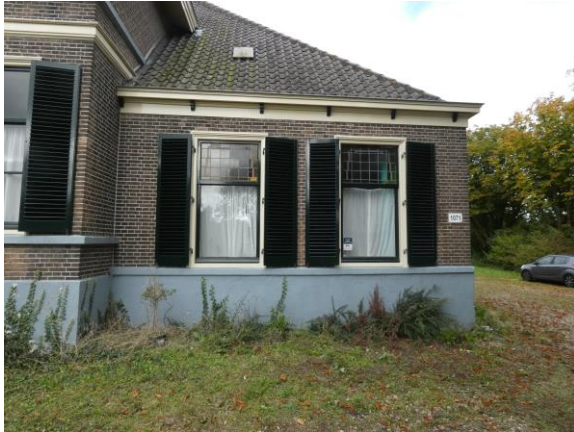
6.3.7. De rechter travee met gemoderniseerde schuifvensters en glas-in-lood bovenlichten.

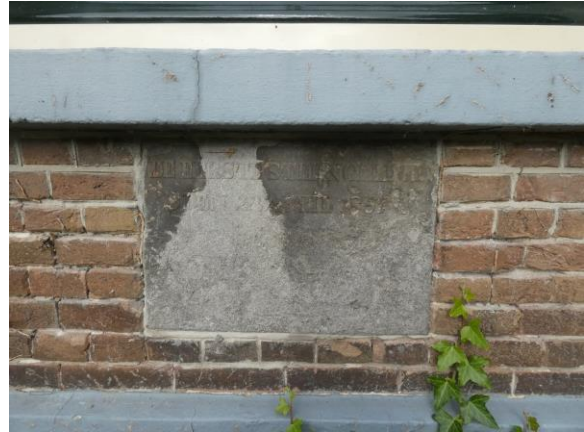
6.3.8. Midden onder het rechter schuifvenster van de middenrisaliet bevindt zich in de gevel een eerste steenlegging. Op 22 april 1857 door (weggenist) H.W.N. van Noomen.

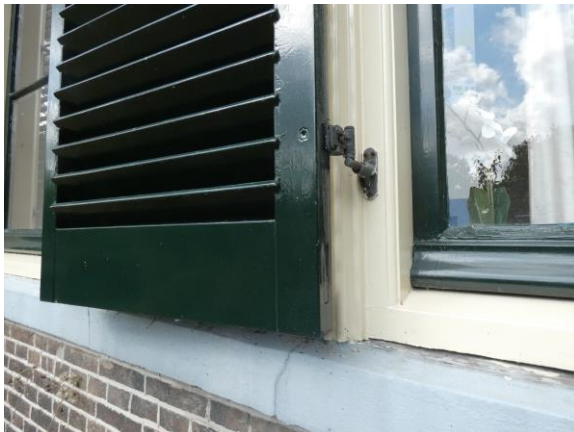
6.3.9. Alle schuifvenster zijn aan de buitenzijde voorzien van persiennes. Deze zijn echter allen vernieuwd en hebben nu modern hang-en-sluitwerk met kruiskopschroeven. Waarschijnlijk gelijk met de kozijnen en vensters die naar oud voorbeeld zijn nagemaakt. Vermoedelijk is dit in 1987 gebeurd toen ook de dakpannen zijn vervangen.

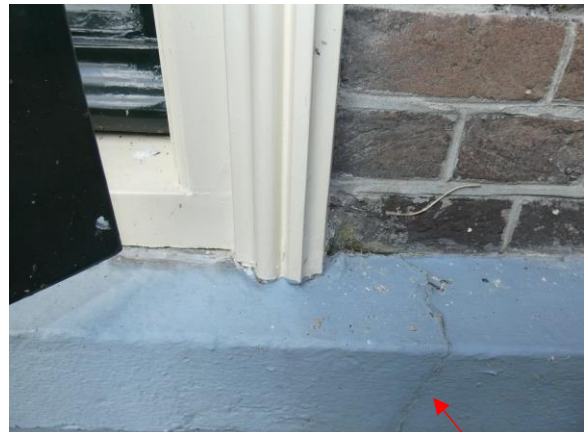
6.3.10. Alle kozijnen zijn voorzien van een neoklassiek geprofileerde architraaflijst. Deze zijn nagemaakt naar oud voorbeeld toen de kozijnen zijn vernieuwd. De stenen lekdoorpel onder de kozijnen loopt door. Waarschijnlijk zijn de lekdoorpels onder de kozijnen gemaakt van een ander materiaal (natuursteen) dan de doorlopende stukken tussen de kozijnen omdat er krimp-scheuren in de buurt van de kozijnen zitten in de lekdoorpels. (Rode pijl.)

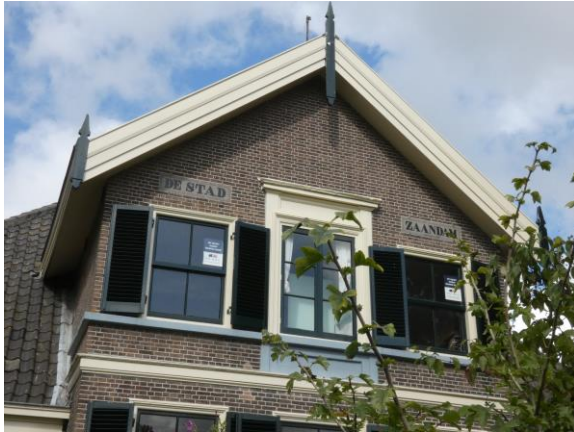
6.3.11. De risalerende topgevel in het midden van de voorgevel. De topgevel heeft een groot dakoverstek met een geprofileerde/getrapte windveer met plankmake-laars. Hier zien we al een klein beetje de invloeden van de chaletstijl doorkomen. Het middenvenster heeft echter nog een zware neoklassieke omtimmering. Oorspronkelijk waren dit openslaande deuren met een Frans balkon. Nu zijn er stolpramen met een gestuukte bossing als borstvering. Men heeft het bossingpaneel van de begane grond kopieërd. Alleen is dit paneel breder en dus niet goed in verhouding. Voor de breedte heeft men de omtimmering van het bovengelegen kozijn aangehouden.

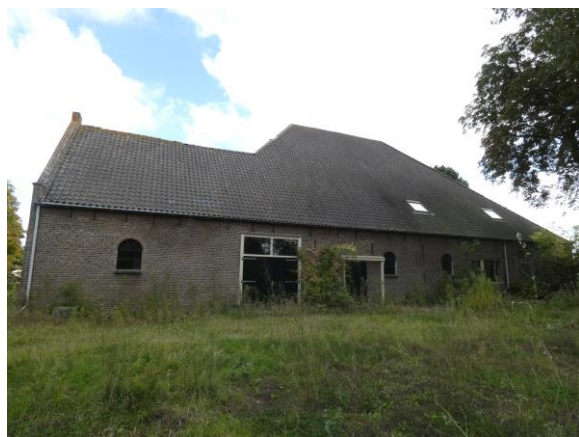
6.3.12. Overzichtsfoto van de linker zijgevel. Met links het bedrijfsgedeelte en uiterst rechts het woongedeelte.

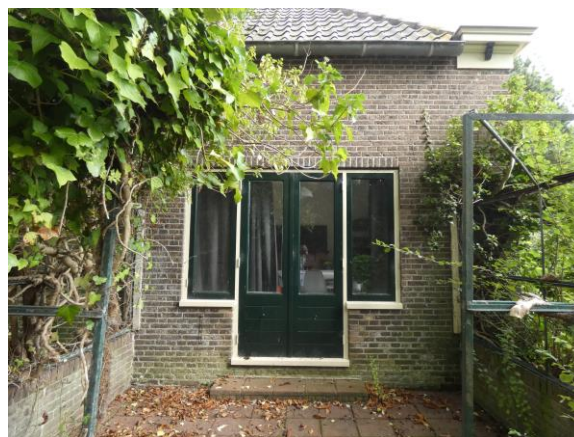
6.3.13. Het melkmeisje met de openslaande tuindeuren dat waarschijnlijk kort na de Tweede Wereldoorlog in de gevel is gezet.

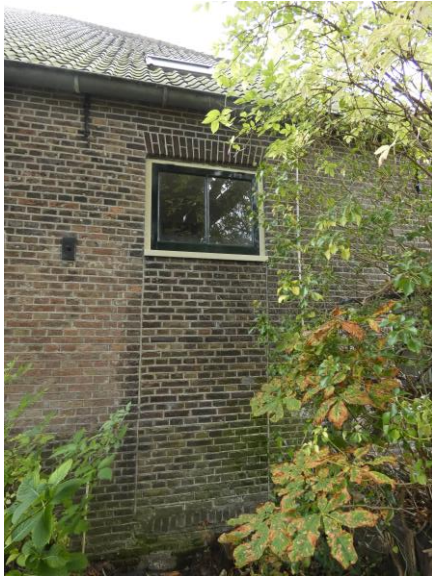
6.3.14. De dichtgezette toegangsdeur naar de voormalige keuken.

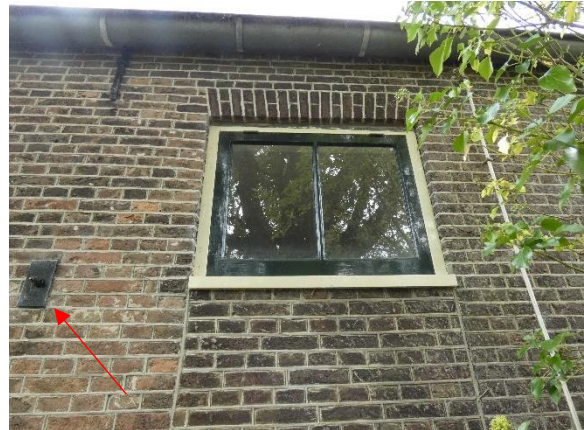
6.3.15. Het bovenlicht van de dichtgezette deur is min of meer behouden gebleven als venster voor de badkamer. Het kozijn en venster zijn wel vernieuwd. In de muur is verder een vrij moderne schroefverankering waar te nemen van de hoekschouw in de nieuwe jaren 50 keuken die toen aan de linker kant van de brandmuur is gerealiseerd. (Rode pijl.)

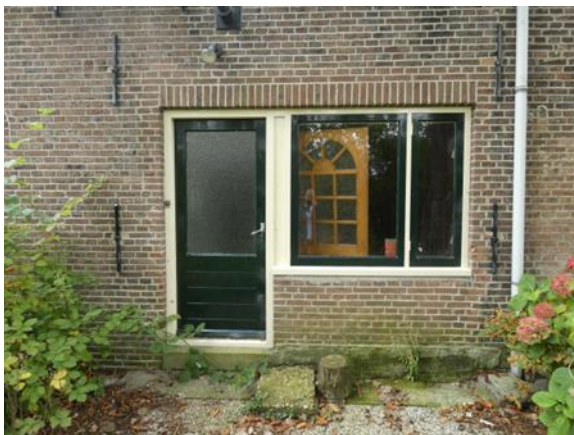
6.3.16. Het vlagkozijn met buitendeur en venster van de nieuwe jaren 50 keuken. Links en rechts van deze gevelopening zien we de dubbele verankering van de muurstijlen waar de schenkelspanten op rusten. Deze (aangepaste) constructie is dus ouder dan de keuken.

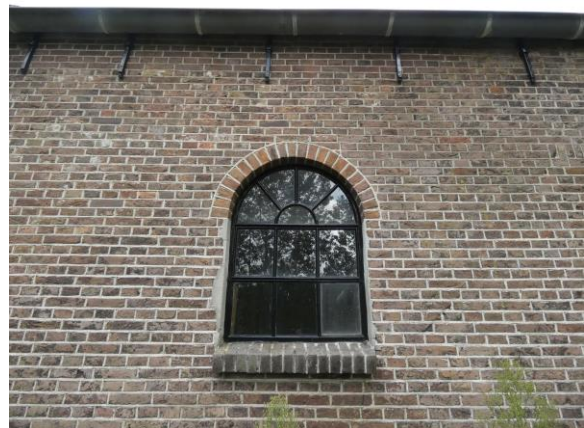
6.3.17. Eén van de drie gietijzeren stalvensters die in een later stadium in de gevel zijn gezet. Dit is te zien aan de bebakte zijanten van het metselwerk die met cementmortel is gerepareerd en de rollagen boven en onder die uit nieuwere machinale vormbaksteen bestaat. Alle drie de stalvenster bevinden zich op dezelfde hoogte in de gevel.

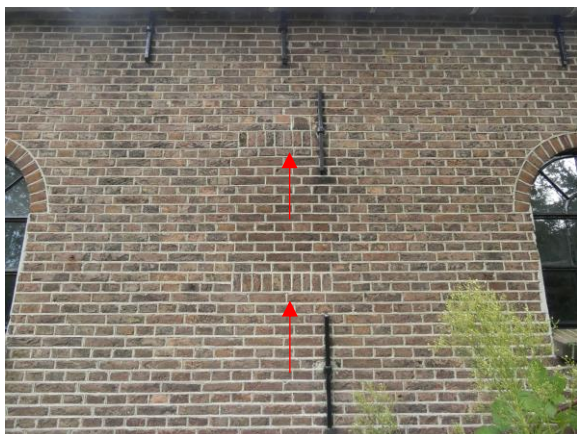
6.3.18. Van de oude rechthoekige houten stalvensters zijn in de gevel nog bouwsporen terug te vinden omdat deze zich op een andere plaats bevonden. Ondanks dat de oude gevelopeningen netjes zijn ingeboet zijn de plekken nog herkenbaar omdat de rollagen van de onder- en bovendorpels nog aanwezig zijn.

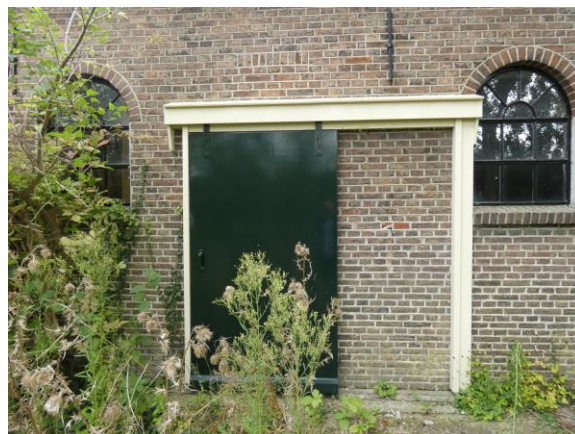
6.3.19. Een later toegevoegde schuifdeur vermoedelijk uit de jaren 30 van de vorige eeuw die toegang gaf tot de voormalige koeienstal (groepsstal). De deur is aan de bovenzijde opgehangen aan ijzeren wielen die over een rails lopen. De wielen zijn met vierkante moeren bevestigd.

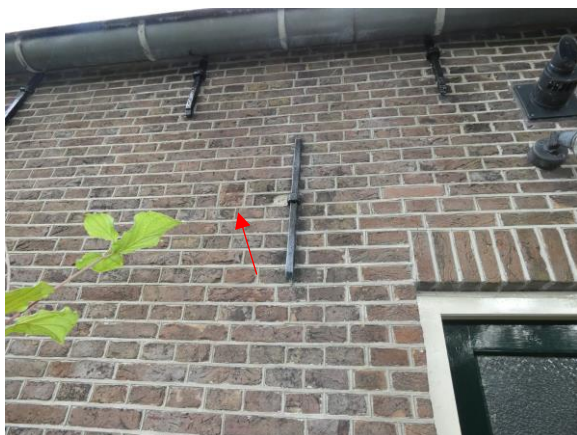
6.3.20. Bovenaan onder de dakrand zijn oude muurankers uit de bouwtijd van de hooizoldervloer boven de koeien stal. Deze ankers zijn nog voorzien van smidstekens. De later toegevoegde muurankers van de muurstijlen zijn groter en strakker vormgegeven en hebben geen smidstekens meer aan de uiteinden van de schieters. In de gevel zijn ook bouwsporen aanwezig van de weggebaalde ankers van de oude gebintkoppelbalken die voor de schenkelspanten aanwezig waren. De gaten zijn met platte stenen op zijn kant dichtgezet. (Rode pijl.)

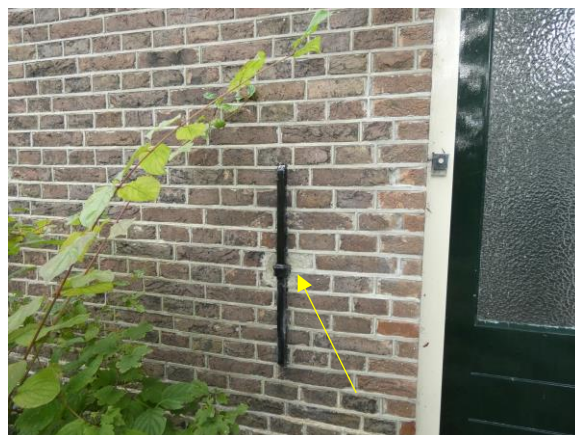
6.3.21. Dat de muurankers van de muurstijlen later zijn toegevoegd, is te zien aan de reparatieplekken rondom de ankers. (Gele pijl.)

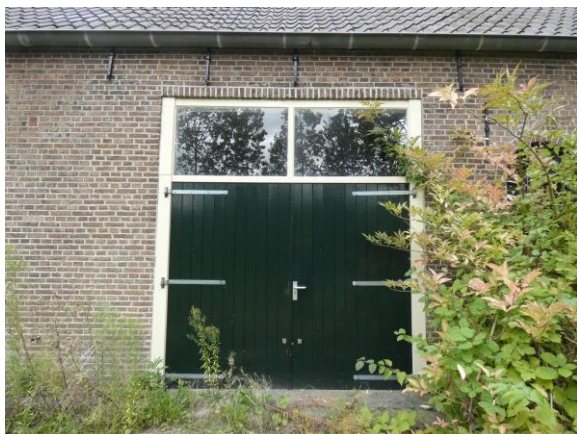
6.3.22. De dubbele inrijdeuren in de linker zijgevel.

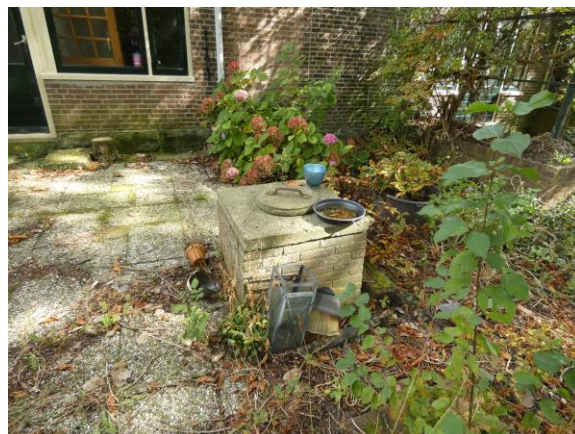
6.3.23. Ter hoogte van de keuken is er nog een oude regenwaterput. De bovenzijde is een keer vernieuwd.

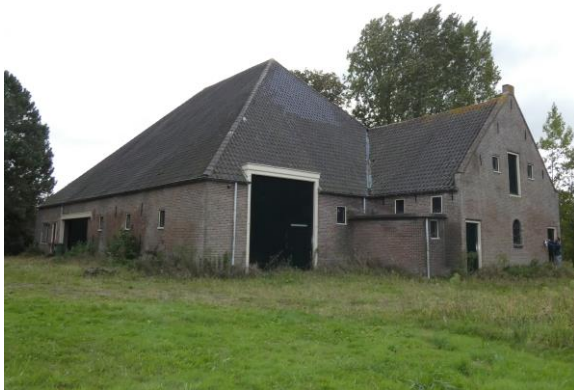
6.3.24. *Overzicht van de achtergevel met aan de linkerzijde de verhoogde darsdeuren en aan de rechterzijde het verlengde staartstuk.*

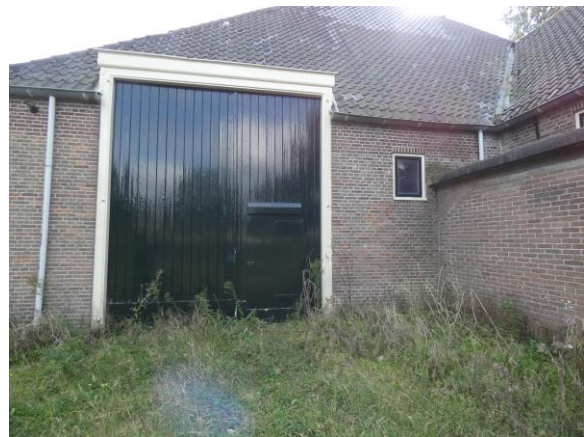
6.3.25. *De darsdeuren zijn een keer verhoogd en steken nu boven de dakrand uit. Waarschijnlijk gelijktijdig veranderd bij het plaatsen van de schenkelspanten.*

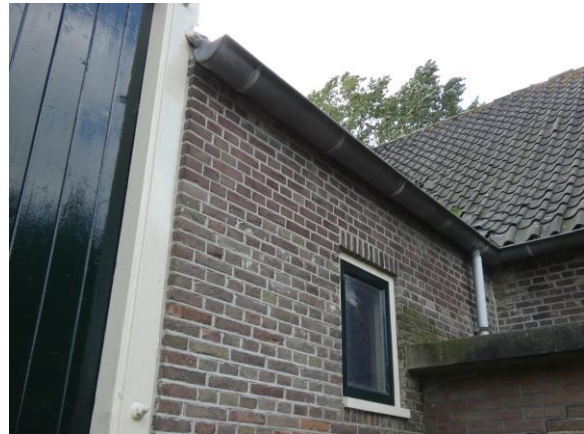
6.3.27. Ook aan de rechter zijde is het metselwerk toen vernieuwd. De darsdeuren gaan naar binnen open en de duimen van de scharnieren zijn met zeskantige moeren aan de buitenzijde van de kozijnstijlen bevestigd.

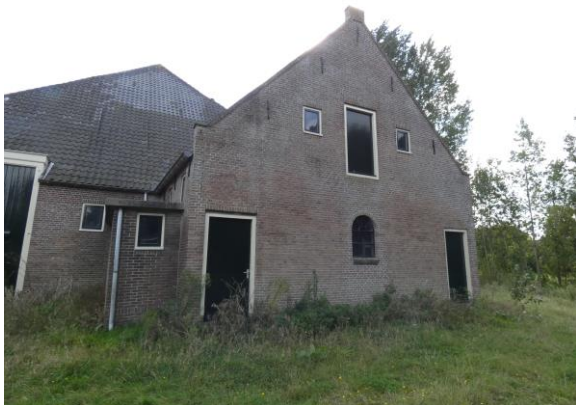
6.3.28. De kopgevel van het staartstuk is symmetrisch van opzet en wordt bekroond door een tuitgevel.

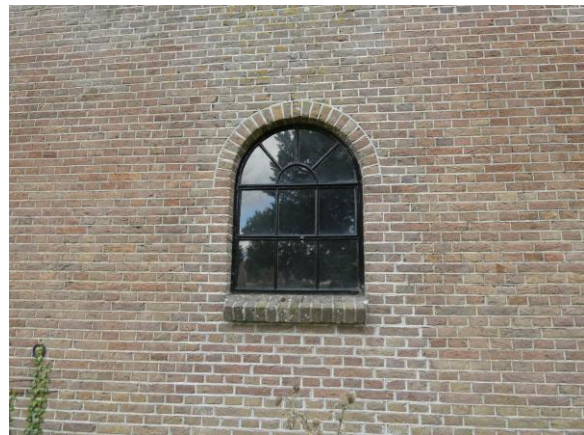
6.3.29. In het midden bevindt zich een stalvenster van gietijzer. Het is een vergelijkbaar venster als in de linker zijgevel. Het is echter de vraag of dit venster er al vanaf het begin van de bouw heeft ingezet. Zo niet, dan is het heel netjes ingeboet met dezelfde soort handvorm stenen. In tegenstelling tot de gietijzeren stalvensters die zich in de linker zijgevel bevinden. Het zou kunne dat hier oorspronkelijk ook een toegangsdeur heeft gezeten en dat er dus oorspronkelijk drie paardenboxen waren in de authentieke paardenstal.

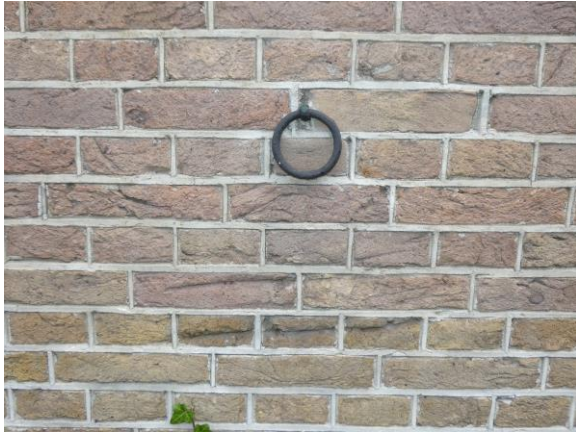
6.3.30. Tussen de linker toegangsdeur en het gietijzeren stalvenster in het midden, is er nog een ring aanwezig aan de gevel waaraan het vee/de paarden tijdelijk konden worden vastgezet.

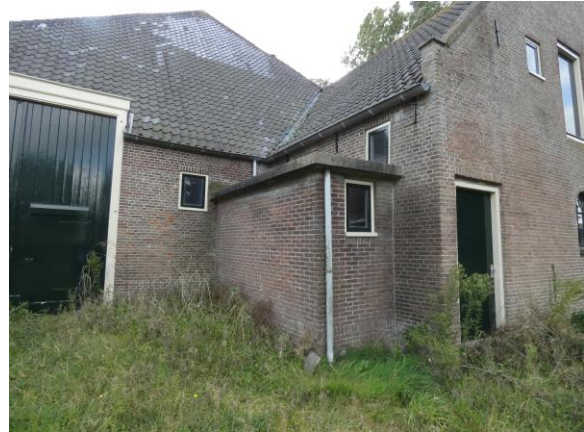
6.3.31. In de oksel van het staartstuk is er een niet originele kleine aanbouw. Deze aanbouw is vermoedelijk kort na Tweede Wereldoorlog gerealiseerd toen de paardenstal is verbouwd tot varkensstal. (Door de komst van tractoren was het houden van paarden niet meer nodig.)

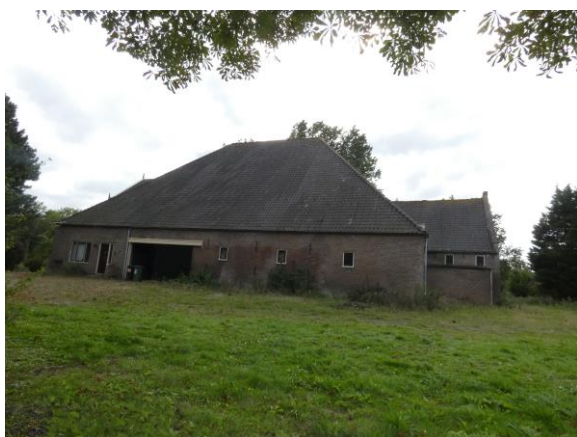
6.3.32. *Overzicht van de rechter zijgevel.*

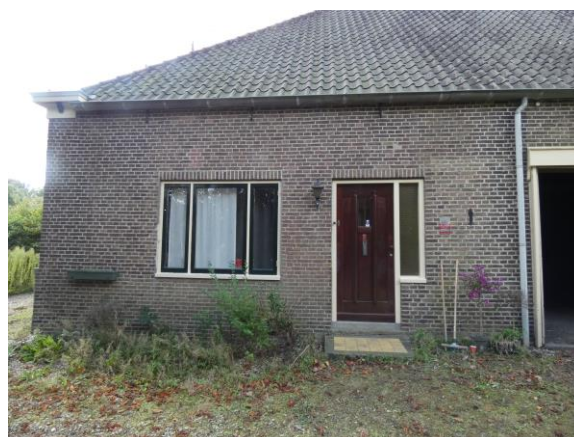
6.3.33. *Het voorhuis/woongedeelte met de gevelopeningen die tijdens de verbouwing in 1939 zijn aangebracht.*

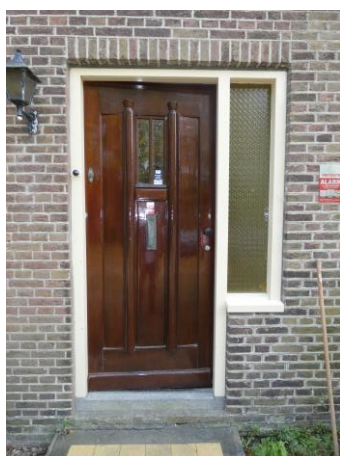
6.3.34. *De teakhouten voordeur in de stijl van de Amsterdamse school uit 1939*

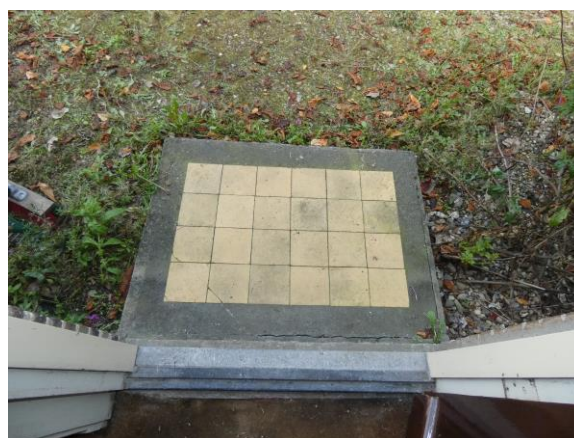
6.3.35. *De voerdeurstoep is ook uit 1939.*

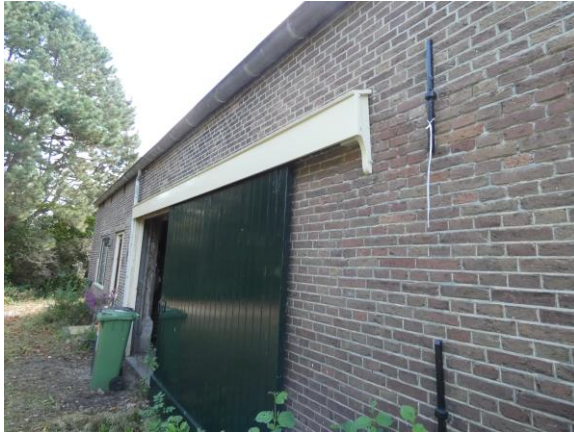
6.3.36. Rechts van de voordeur begint direct achter de brandmuur het bedrijfsgedeelte. De grote schuifdeur is in dezelfde tijd als de voordeur aangebracht of korte tijd later. Deze schuifdeur is in dezelfde uitvoering als de kleine schuifdeur in de linker zijgevel die toegang geeft tot de voormalige koeienstal.

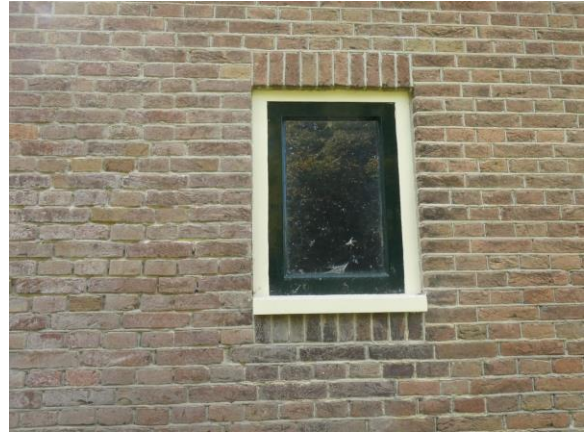
6.3.37. In de rechter zijgevel zitten de stalvensters nog op de originele plaats. Alleen de ramen en de kozijnen zijn ooit een keer vernieuwd maar de hoofdvorm en de grootte is hetzelfde gebleven.

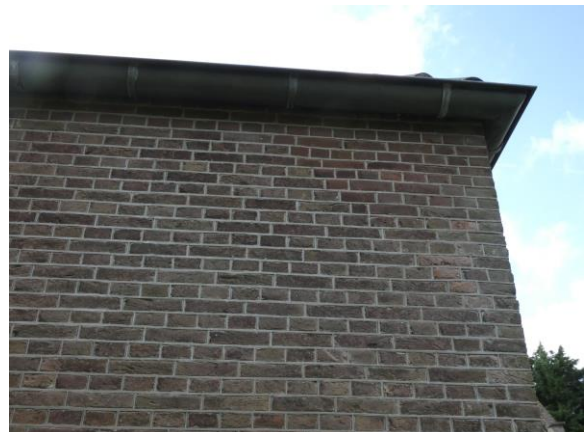
6.3.39. Rondom de dakrand is overal het metselwerk vervangen of hersteld. Soms met machinaal gevormde stenen zoals bij de darsdeuren aan de achterzijde, maar bijna overal met handvorm stenen die een iets afwijkende koppenmaat hebben. Daardoor komt het kruisverband niet meer uit en is er dus op veel plaatsen gerommeld in de bovenste lagen van het metselverband.

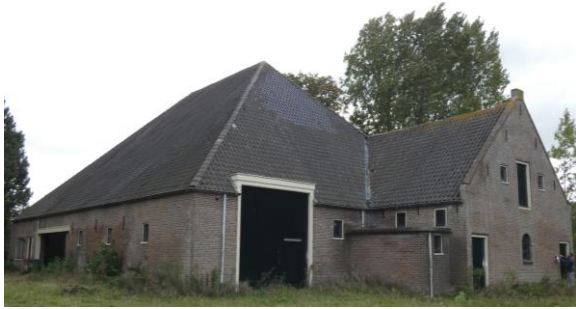
6.3.40. Het dak van de boerderij met grijs gesmoorde holle pannen. Gezien vanaf de rechter zijgevel en de achtergevel.

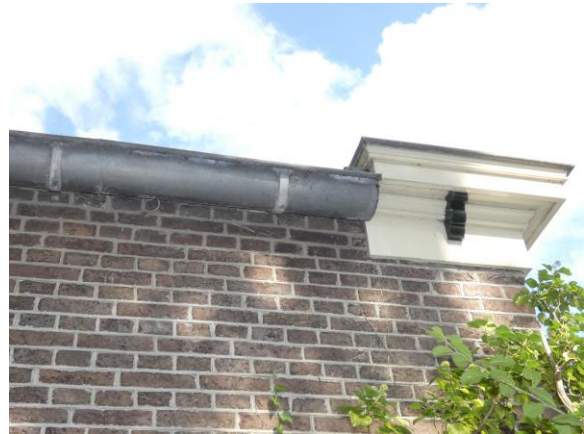
6.3.41. De aansluiting van de voorgevel met de zijgevel. Waarin de sierlijke houten bakgoot overgaat in een eenvoudige mastgoot. Alle gootconstructies zijn nog authentiek. De hemelwaterafvoeren zijn niet meer origineel en vervangen door regenpijpen van grijs pvc.

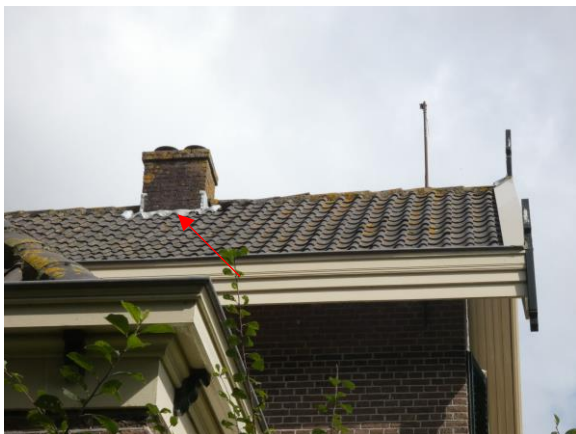
6.3.42. De schoorsteen van het voorhuis op de nok van de topgevel. Rechts bevindt zich nog een ijzeren staaf op het dak. Mogelijk is dit een restant van een oude tv-antenne.

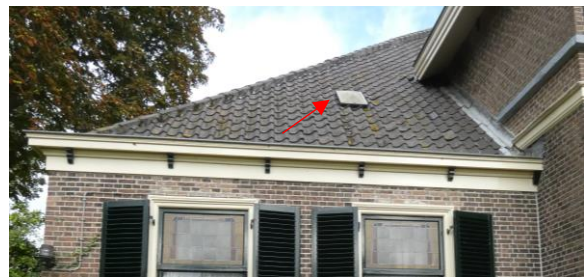
6.3.43. Het linker dakvlak bij de voorgevel met een kunststof dakvenster.

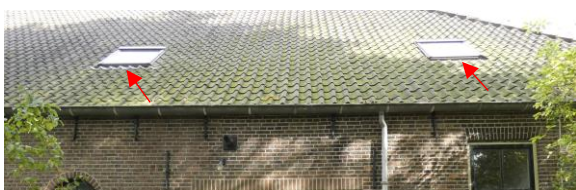
6.3.44. De twee Velux dakvensters voor in het linker dakvlak.

Op het dakvlak van de voorgevel zijn er symmetrisch links en rechts naast de topgevel nog twee eenvoudige kunststof dakramen geplaatst voor extra daglicht. Deze dakramen stammen uit de jaren 70 of 80 van de vorige eeuw. Daarvoor waren er twee dakramen van gietijzer op dezelfde plaats. Deze zijn eveneens te zien op de oude foto uit de beeldbank van de RCE uit 1957.

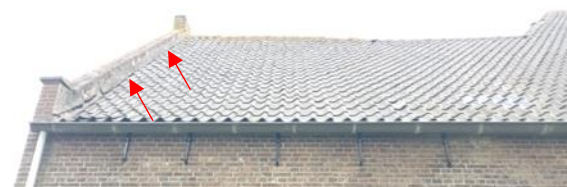
6.3.45. De aansluiting van de tuitgevel van het staart-eind met het dak d.m.v. cementspecie.

Opvallend is dat de aansluiting van de pannen bij de tuitgevel aan de achterzijde van de verlengde staart is uitgevoerd met specie i.p.v. met lood.

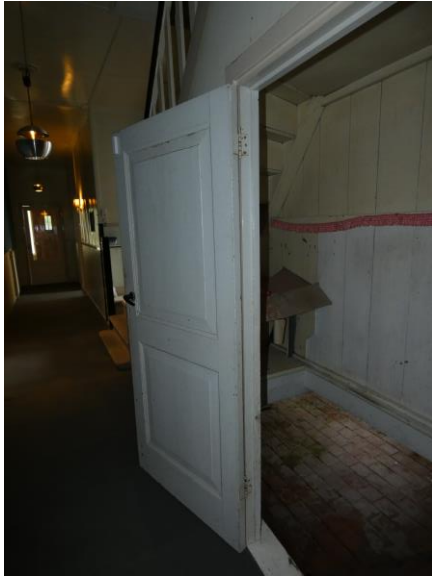
6.4.1. De entree van de kelder met een authentieke 19-eeuwse deur met bossingpanelen en de houten schotwand.

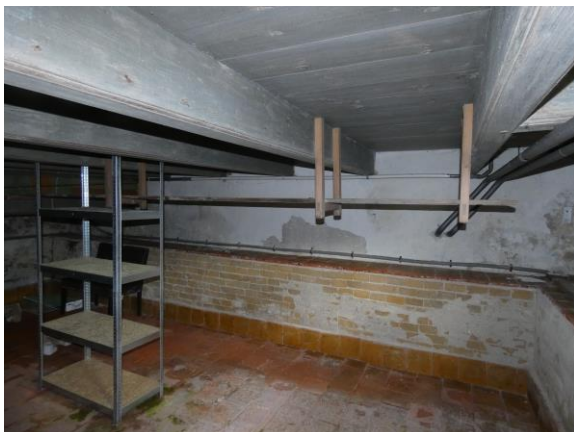
6.4.3. Het authentieke interieur van de kelder met de houten plankdragers. Het plafond van de kelder bestaat uit vrij zware geschaafde balken die aan de onderzijde met een duivenjagerprofiel zijn afgewerkt. Op de balken zit ook nog de originele verf uit de bouwtijd.

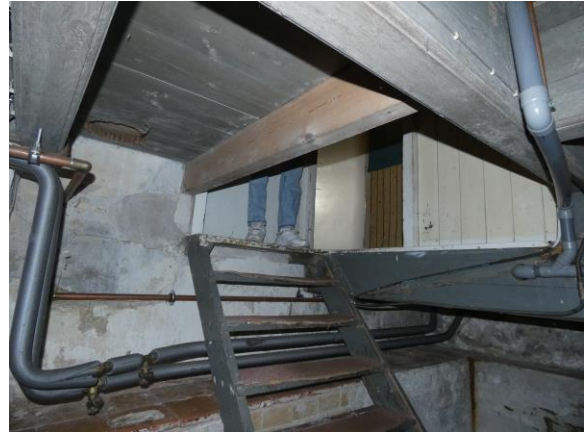
6.4.2. De open houten steektrap leidt naar de kelder. Aan de aangepaste raveelconstructie is te zien dat de trap een keer is verplaatst.

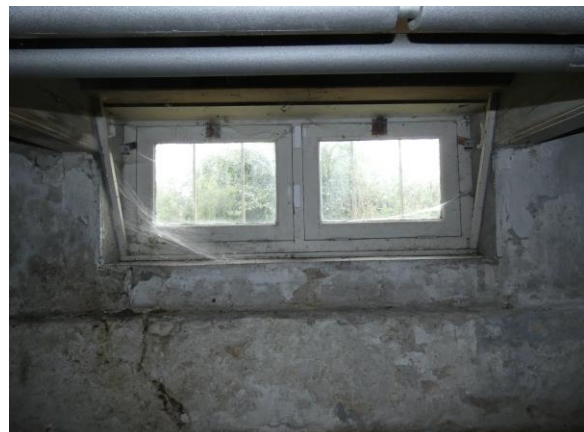
6.4.4. In de voorgevel bevindt zich het keldervenster. Dit tweelichtvenster kan t.b.v. ventilatie naar binnen worden opengeklapt.

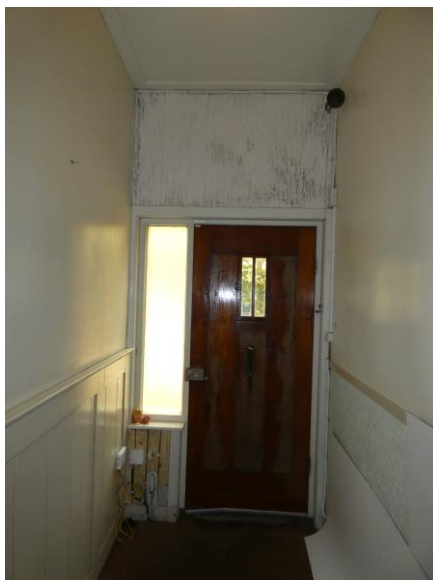
6.4.5. De vestibule / tochtportaal met de voordeur van teakhout. Aan de rechterzijde is er nog de originele gestuukte lambrisering uit 1939 van betonemaille. De houten lambrisering aan de linker zijde is niet origineel en van recente datum.

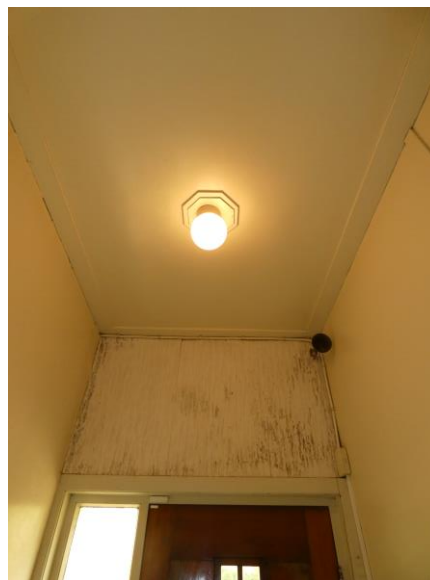
6.4.6. Boven de voordeur bevindt zich een authentieke trekbel. Het plafond stamt ook uit 1939 en heeft bij de lamp een achthoekige rozet in Art-Decostijl.

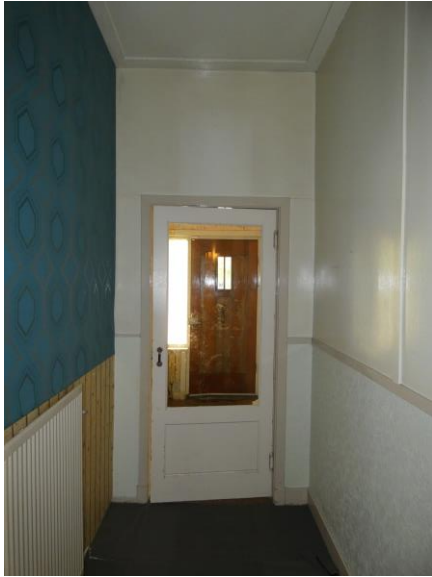
6.4.7. De gang uit 1939 met de originele klapdeur naar de vestibule. Rechts nog de originele wandafwerking uit 1939 met lambrisering. Links is de wandafwerking onder het behang verdwenen.

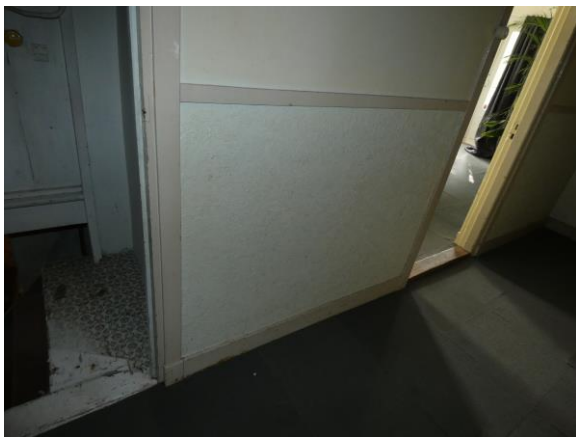
6.4.9. De gangwand met de lambrisering van betonemaille uit 1939. Op de plaats van deze gangwand waren oorspronkelijk de bedsteewanden.

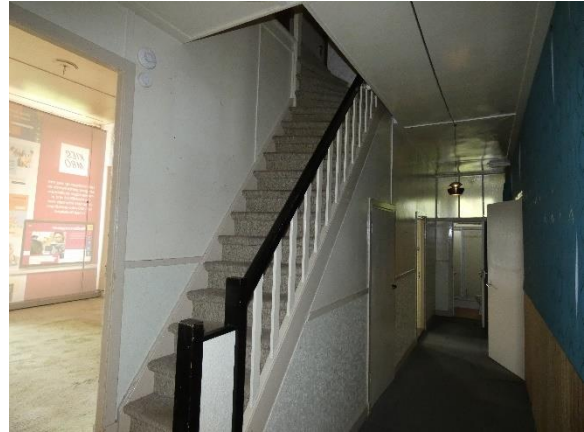
6.4.8. De trap naar de zolderverdieping/huiszolder uit 1939. Om destijds deze trap te maken is een deel van de opkamer opgeofferd.

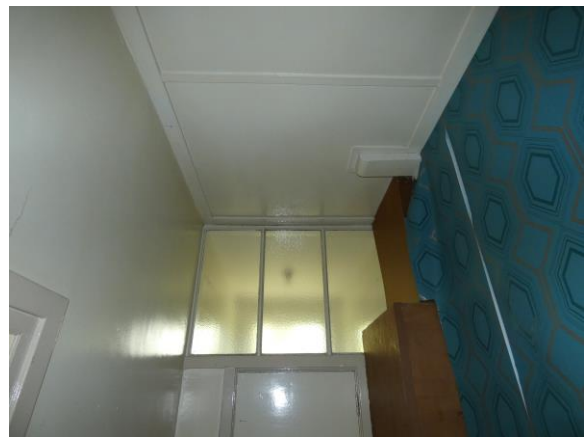
6.4.10. Aan het einde van de gang bevindt zich tegen de linker zijgevel een badkamer. Deze badkamer heeft aan de gangzijde een bovenlicht met gewolkt glas. Het plafond in de gang lijkt authentiek uit 1939, maar bestaat wel uit ongestuukte boardplaten.

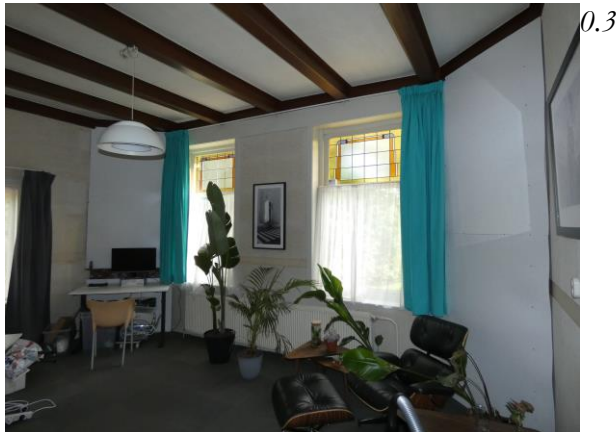
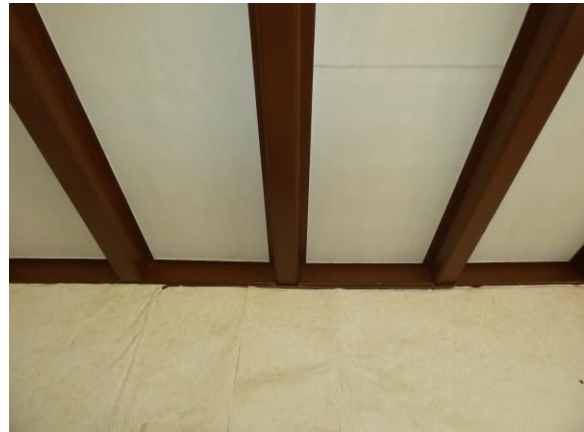
6.4.11. De woonkamer aan de rechter zijde t.o.v. de voorgevel. Schuin in de hoek bij de voorgevel met de rechter zijgevel bevindt zich een schoorsteenmantel van rood Belgisch marmer in Art Decostijl. Waarschijnlijk stamt deze mantel uit 1939, maar de stookplaats is ouder. In de andere hoek bij de voorgevel bevindt zich een inbouwkast

6.4.12. In deze woonkamer is het originele balkenplafond nog grotendeels in het zicht. Het gaat om een zgn. schone bintlaag met een duivenjagerprofilering aan de onderzijde.

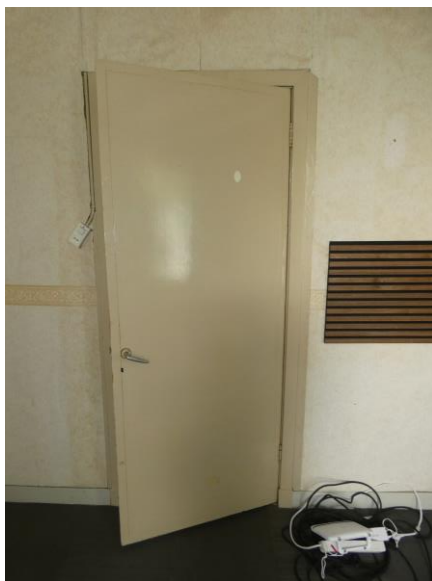
6.4.13. De toegangsdeur naar deze woonkamer is een oude hergebruikte deur met vermoedelijk bossingpanelen die momenteel aan het zicht worden onttrokken door hardboardplaten die op de deur zijn gespijkerd.

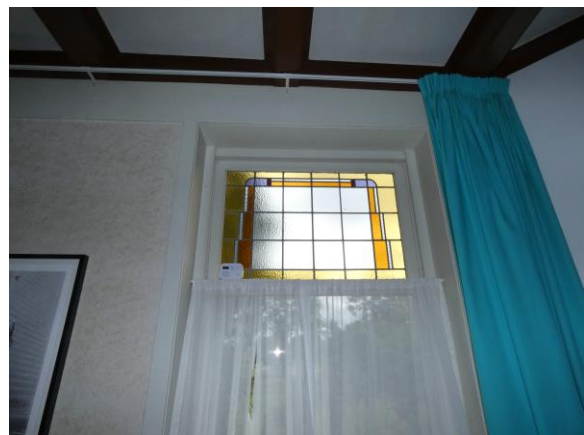
6.4.14. Eén van de twee schuifvensters in de woonkamer met glas-in-lood bovenlicht in Art-Decostijl. De af-timmeringen rond de kozijnen zijn niet origineel. Deze zijn vernieuwd i.v.m. het aanbrengen van een voorzetwand aan de binnenzijde tegen de voorgevel.

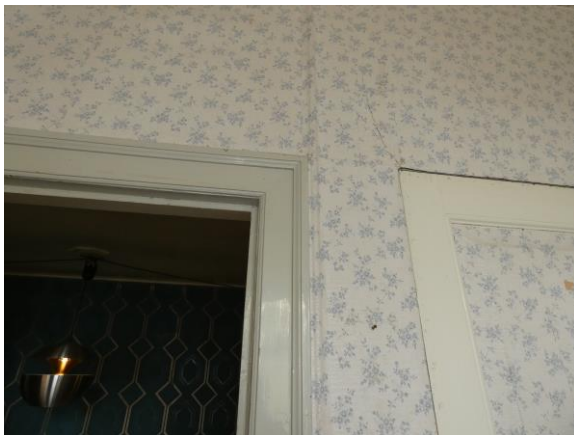
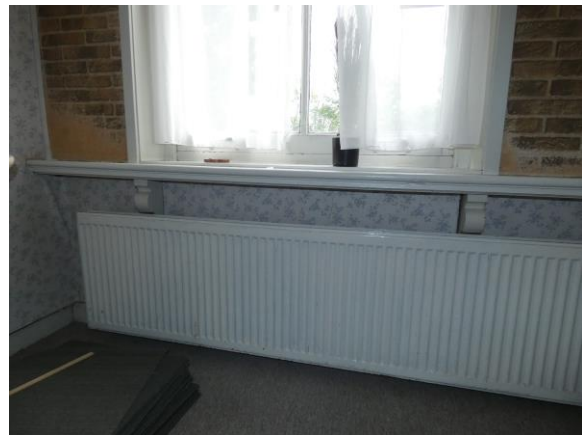
6.4.17. Bij het verplaatsen of hergebruiken van de originele deur is ook het deurkozijn en de geprofileerde architraaflijst hergebruikt.

6.4.18. De doorlopende vensterbank met daaronder geprofileerde klossen is authentiek en stamt uit de bouwtijd van de boerderij.

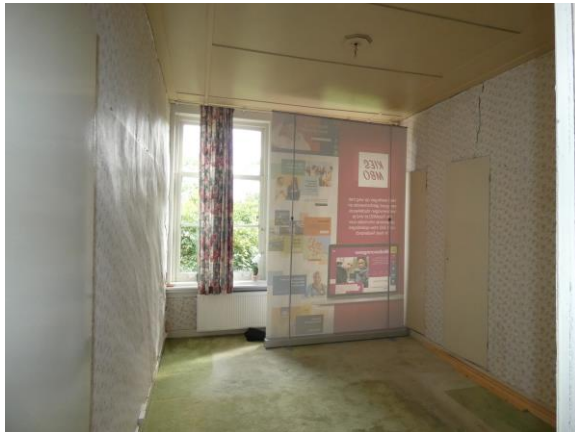
0.5

6.4.19. De tweede slaapkamer die in de voormalige opkamer is gemaakt. Deze slaapkamer is iets breder. De doorlopende vensterbank is in deze ruimte niet meer origineel.

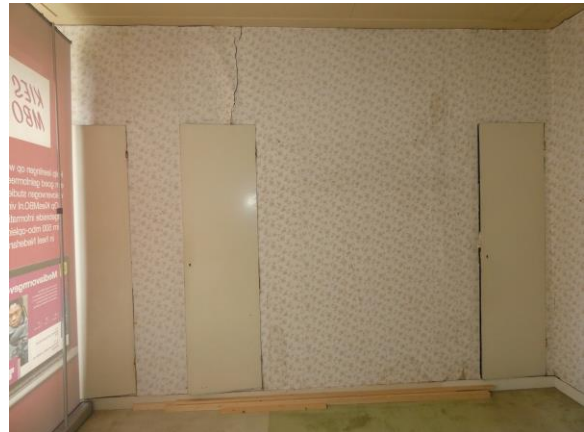
6.4.20. In deze slaapkamer bevindt zich nog een originele kastenwand. De deuren zijn in de loop der tijd gewijzigd en aan de rechter zijde is een deel van de kamer afgegaan vanwege de nieuwe trap en kelderingang. Hierdoor is de oorspronkelijke symmetrie verloren gegaan. In het midden bevindt zich een schoorsteen. Zeer waarschijnlijk is er oorspronkelijk in de opkamer ook een schoorsteenmantel geweest die zich rug aan rug met de keukenschouw bevond.

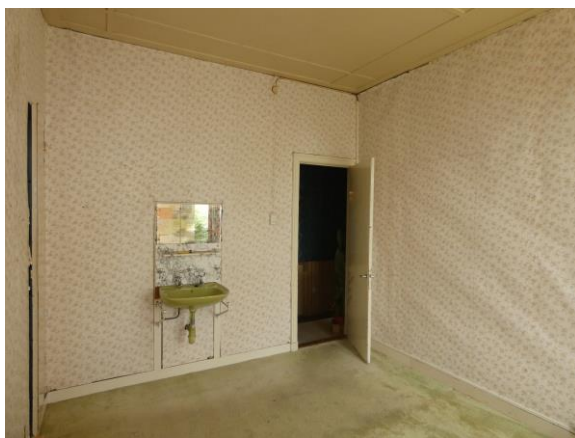
6.4.21. Ook in deze ruimte zit een wastafel. De groene wastafel stamt vermoedelijk uit de jaren 80 van de vorige eeuw maar het planchet en de geslepen spiegel zijn waarschijnlijk uit 1939 toen deze ruimte is verbouwd tot slaapkamer.

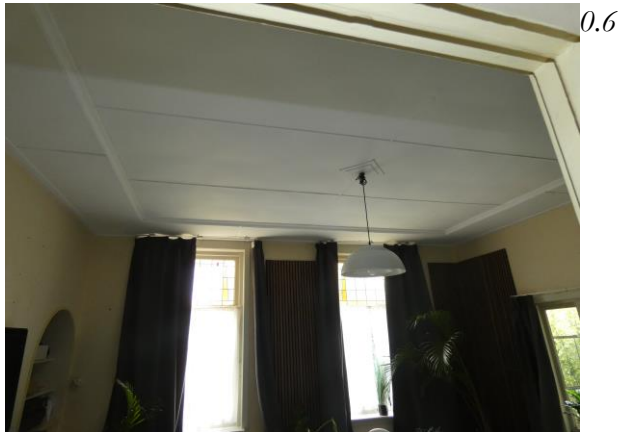
0.6

6.4.23. Oorspronkelijk was in deze ruimte de keuken gevestigd met een keukenschouw een pomp en een bedsteewand. Kort na de Tweede Wereldoorlog, waarschijnlijk omstreeks 1948, is deze ruimte verbouwd tot woonkamer ton in de oude spoelruimte de nieuwe keuken is gemaakt.

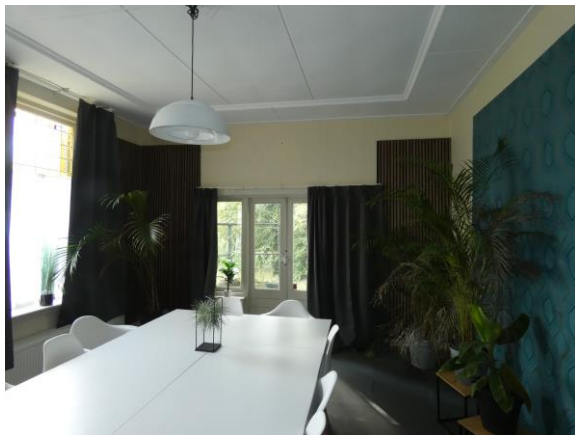
6.4.24. De huidige schouw in deze tot woonkamer verbouwde keuken stamt vermoedelijk uit omstreeks 1948. Oorspronkelijk bevond zich hier de keukenschouw. De huidige schouw heeft terracotta consoles die gelijkenis vertonen met beeldhouwwerk in de stijl van de Amsterdamse school. De halfronde stooknis is in een later stadium recht getrokken. Het bovenblad van zwart marmer is vermoedelijk afkomstig van een marmeren schoorsteenmantel uit de 19^{de} eeuw.

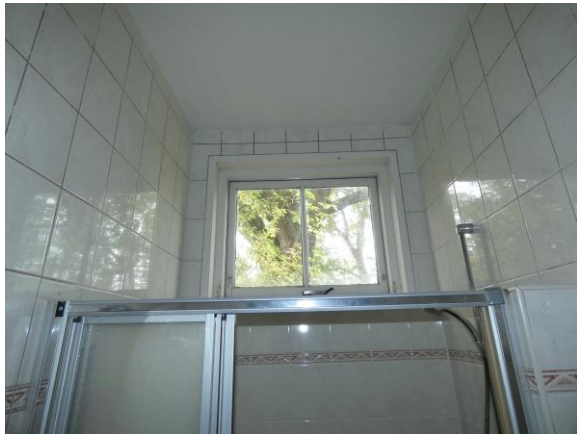
0.7

6.4.27. Omstreeks 1948 is de keuken verplaatst. Waarschijnlijk is toen ook het toilet verplaatst die zich toen in de oude keuken bevond. Aan het eind van de gang uit 1939 is tegen de linker zijgevel een ruimte afgescheiden voor een nieuw toilet en een douche.

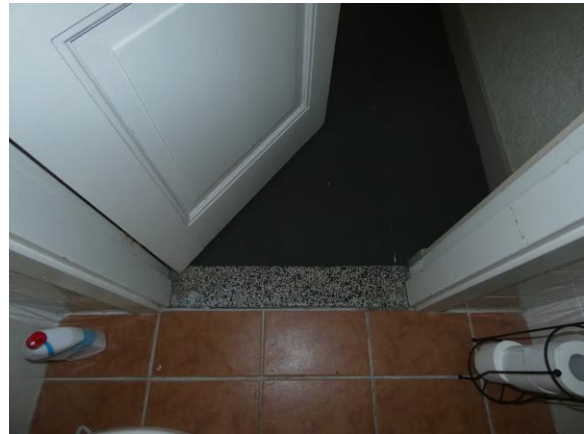
6.4.28. De oude granito stofdorpel en de herplaatste 19-eeuwse paneeldeur met bossingpaneel zijn nog oorspronkelijk en stammen uit de tijd van de verbouwing rond 1948.

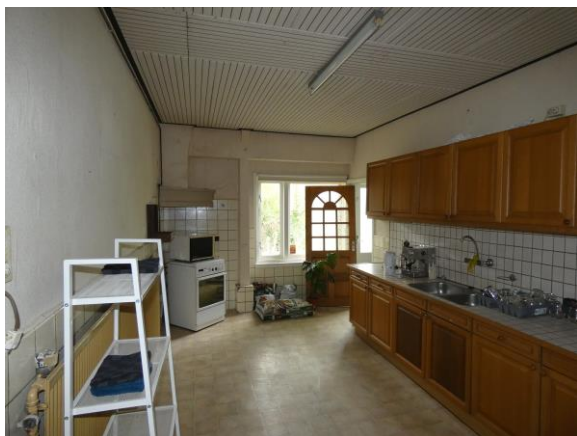
0.8

6.4.29. Na de Tweede wereldoorlog is in of rond 1948 in het oude werkhuis / de oude spoelruimte een nieuwe keuken gemaakt. De ruimte is daarbij niet vergroot waardoor deze nieuwe keuken in oppervlakte dezelfde afmetingen heeft als de oude spoelruimte.

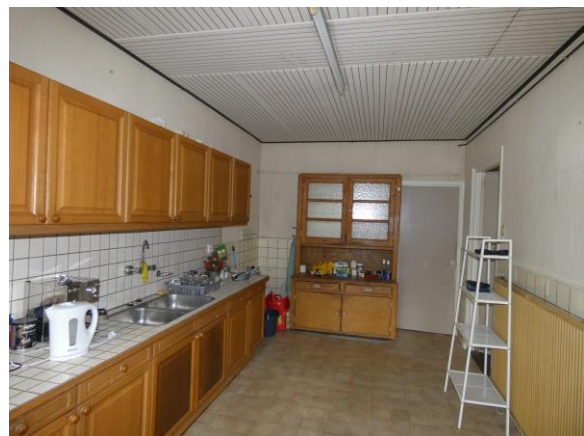
6.4.30. Het huidige keukenblok van licht eikenhout stamt vermoedelijk uit de jaren 80 van de vorige eeuw. De buffetkast met de glazen bovendeurtjes is waarschijnlijk nog uit 1948.

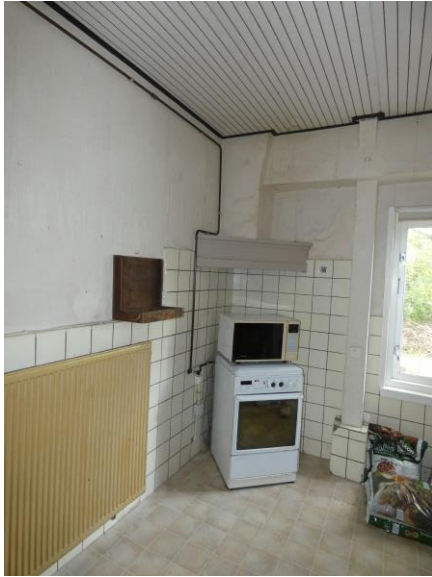
6.4.31. De hoekschouw in de keuken met het Bruynzeel tegelwerk stamt uit 1948. Deze hoekschouw bevindt zich tegen de linker zijgevel en is aan de buitenzijde met een schroefanker verankerd met de gevel. Rechts naast de schouw is nog een muurstijl te zien van de schenkelspanten. De poer van deze muurstijl is meegetegeld toen deze ruimte is verbouwd tot keuken.

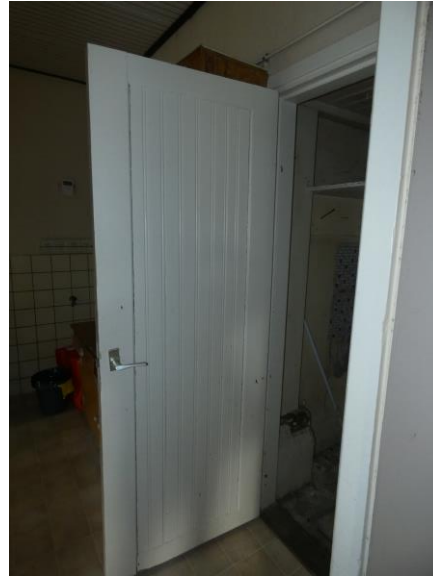
6.4.32. In de huidige keuken bevindt zich een oude inbouwkast met authentieke strokendeur. Deze deur was oorspronkelijk de deur naar de oude gang.

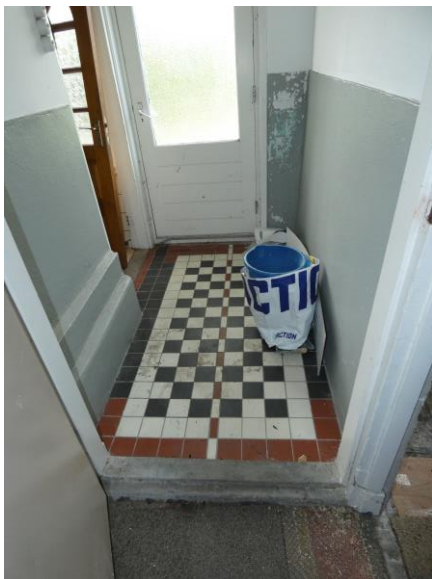
0.9

6.4.33. Toen in het oude werkhuis / spoelruimte de nieuwe keuken is gerealiseerd, is er ook een toegangshalletje gemaakt. Voor deze verkeersruimte is toen een stukje van de oude koeienstal afgesnoept. De ruimte heeft een gestuukte lambrisering die grijs is geschilderd. Op de vloer liggen gekleurde tegels. Deze 10 x 10 tegels waren populair in rond de jaren 50.

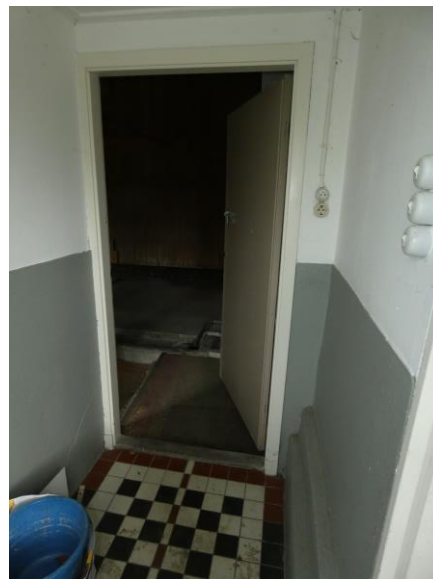
6.4.34. Het halletje heeft ook een toegangsdeur naar de voormalige koeienstal.
