BOUWHISTORISCHE VERKENNING

‘DE STAD ZAANDAM’

IJWEG 1071 HOOFDDORP

Bouwhistorische verkenning

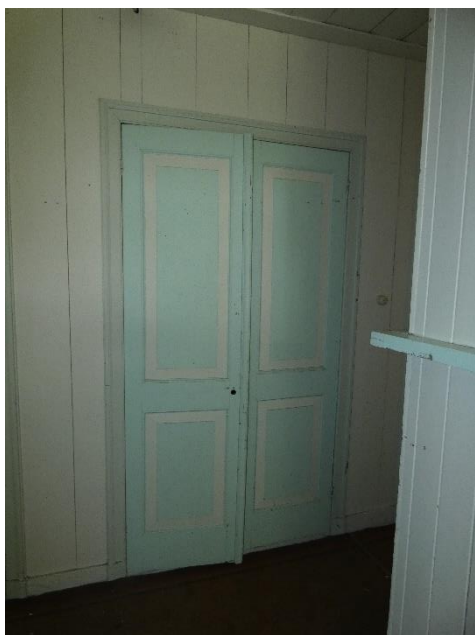
6.4.35. De bedstedewand op de verdieping is grotendeels behouden gebleven. Op de foto twee van paneeldeuren uit de eerste bouwfase.

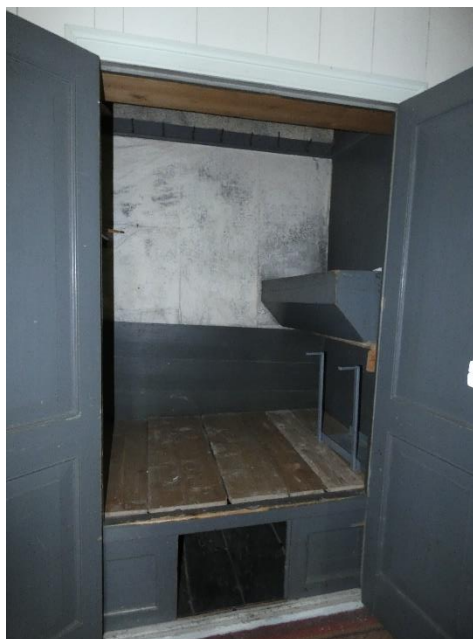
6.4.36. Binnenzijde van de bestede. Te zien is een gaaf bewaard voorbeeld uit 1857. In de houten bak rechts tegen de scheiding zit een kribbe. Hier kon een van de kleine kinderen slapen.

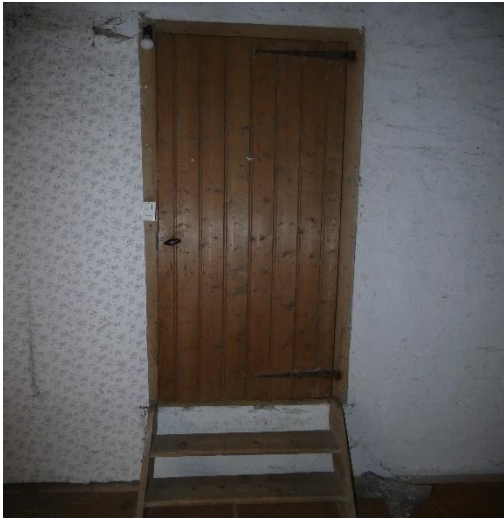
6.4.37. Een van de buitenste zolders van het voorhuis. In de dwarswand bevindt zich een deurenkozijn met een originele opgeklampte deur voorzien van gesmede staartgehengens uit de bouwtijd van de boerderij.

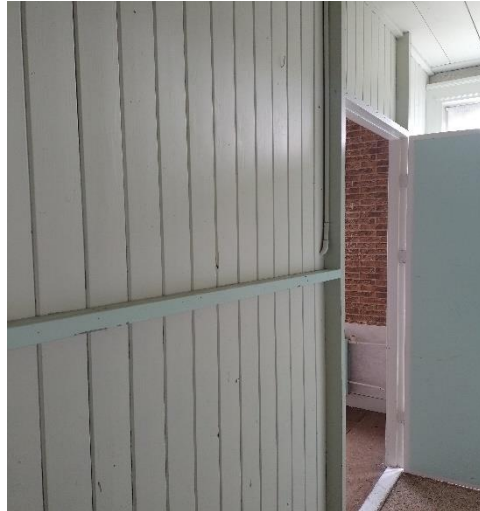
6.4.38. Op de middelste zolder zijn eind jaren 40 twee slaapkamers getimmerd. Links de schrootjeswand, rechts de Bruynzeel deuren die voorzien zijn van bakelieten deurklinken.

Op de middelste zolder zijn eind jaren 40 van de vorige eeuw twee slaapkamers getimmerd. Deze slaapkamers hebben typische Bruynzeeldeuren met bakelieten deurklinken. Van de twee buitenste zolders is de rechter nog het meest authentiek gebleven. In de dwarswand van de topgevel bevindt zich een deurkozijn. In dit deurkozijn is nog een originele opgeklampte deur aanwezig met gesmede staartgehengen uit de bouwtijd van de boerderij. Eind jaren 40 van de vorige eeuw is de rechter zolder opgedeeld in twee ruimten door een schrootjeswand met een Bruynzeeldeur. In de achterste ruimte is er een originele deur in de brandmuur. Deze deur is eveneens uit de bouwtijd en geeft toegang tot het achterhuis. De buitenste zolder aan de linker zijde is in de jaren 80 van de vorige eeuw verbouwd tot twee slaapkamers waarbij de achterste slaapkamer zich voorbij de brandmuur en boven de huidige keuken bevindt.

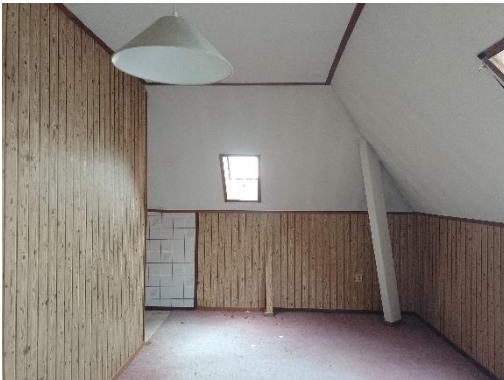
6.4.39. De buitenste zolder aan de linker zijde is in de jaren 80 van de vorige eeuw verbouwd tot twee slaapkamers. De houten schroten van de knieschotten en de betimmering van de binnenwanden waren een veelgebruikt interieurkenmerk uit die periode.

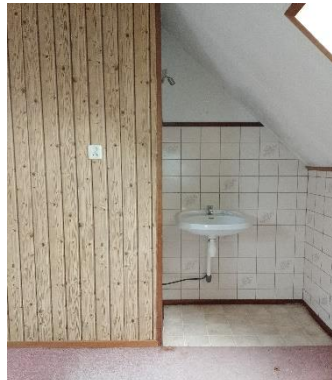
6.4.40. In beiden slaapkamers op de zolder linksboven zijn nisjes gemaakt. Deze nisjes zijn voorzien van omtegelde wastafels en net als de slaapkamer zelf vermoedelijk gerealiseerd in de jaren 80.

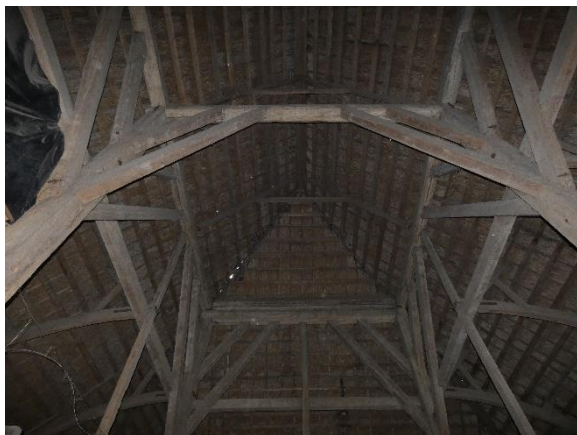
6.4.41. De tasruimte, in het hart van de stulp. Deze open en hoge ruimte is goed bewaard gebleven. Hier sloegen vroeger de oogst op.

Onder de dubbele vierkantconstructie van de stal werd van oudsher de oogst opgeslagen. Dit open en hoge hart (de tasruimte) van de boerderij is nog steeds in zijn oude vorm zichtbaar. De cement en betonvloeren lijken later aangebracht. Hetzelfde geldt voor de wanden van de inbouwkast, die gericht zijn naar de huidige keuken. De brandmuur is daarnaast duidelijk zichtbaar vanuit de stal, doordat de voormalige scheidingswand tussen het woon- en bedrijfsgedeelte gesloopt is in 1939. De okergeel gepleisterde afwerking van de voormalige gang naast de brandmuur staat nu in open verbinding met de rest van de stal. De koestal is in redelijk goede staat. Hiervan zijn de gebintstijlen, de balklaag en het planken vloerbeschoot behouden gebleven. De muurstijlen tegen de zijgevel komen van de schenkelspanten, die in 1939 aangebracht zijn. De verdiepingsvloer van de koestal loopt door tot aan het "doorrijgedeelte". In dit doorrijgedeelte is aan de westzijde een gaaf bewaarde binnenwand behouden, met bouwsporen die duidelijk laten zien dat hierachter paarden stonden. De paardenstal is in de loop der tijd omgebouwd naar een kleine varkensstal.

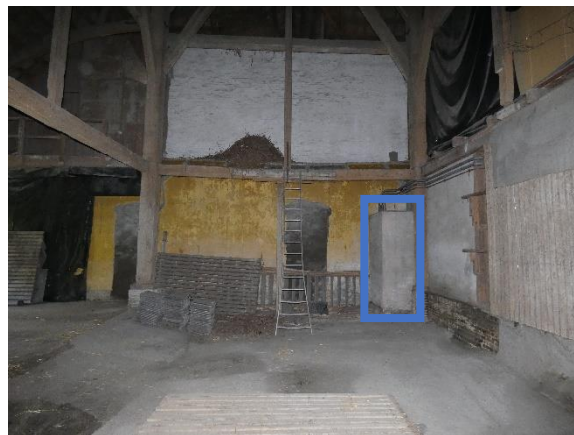
6.4.42 Voorheen zat er tussen de brandmuur en de tasruimte een gang. In 1939 is deze scheidingswand verwijderd, waardoor de brandmuur vanuit de stal zichtbaar is geworden. Het bovendeel van de brandmuur is met kalkpleister wit gemaakt. De okergele tinten onder zijn waarschijnlijk lijnresten van het behang wat hierop zat. Het kan ook leemstuc zijn.

Rechts in blauw: Op de plek waar vroeger de gang doorliep naar de spoelruimte is nu een inbouwkast gemaakt. Op de foto zijn hiervan de wanden te zien die later zijn aangebracht.

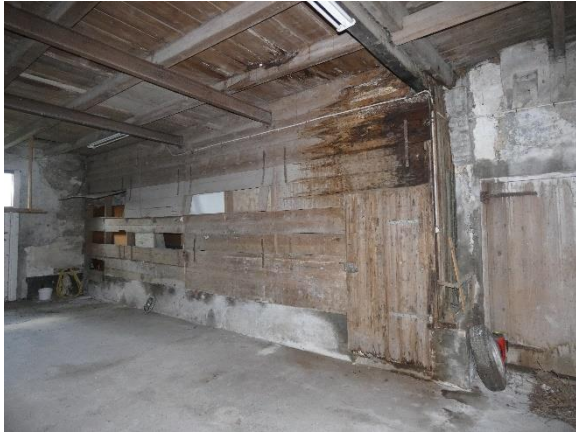
6.4.43 In het doorrijgedeelte linksachter in de stal is een goed bewaarde binnenwand te zien. Hierachter stonden destijds de paarden. In de wand zijn diverse luiken behouden gebleven waarmee men de paarden van voer voorzag.

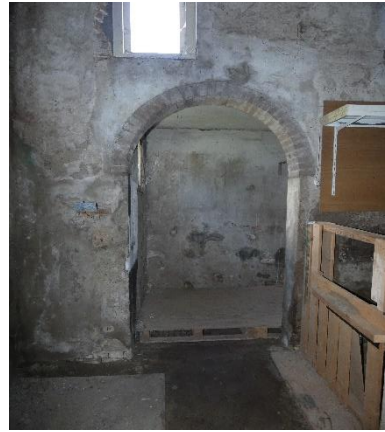
6.4.44 Vermoedelijk is er in 1939 een kleine uitbreiding tegen het oorspronkelijke achterstuk gebouwd. Deze aanbouw fungeerde als extra gang waardoor men gemakkelijker bij het kleinvee kon. Het achterstuk was oorspronkelijk bedoeld voor het houden van paarden. Later werd het omgebouwd tot kleine varkensstal.

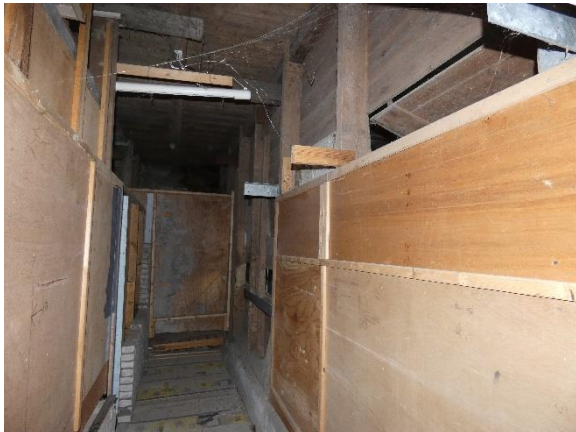
6.4.45 De paardenstal is in de loop der tijd veranderd naar een kleine varkensstal. Kalkzandstenen opstandjes, maar ook diverse betimmeringen in het achterstuk zijn hier het bewijs van.

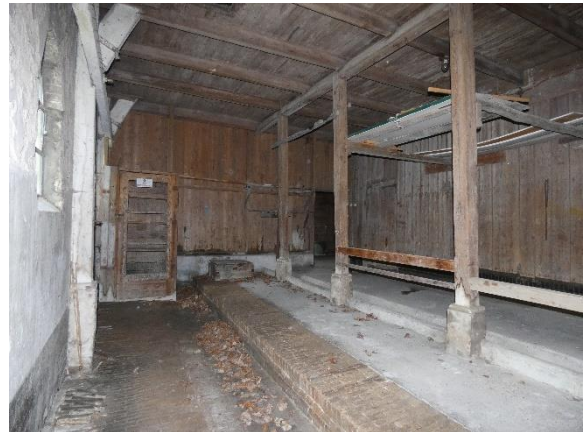
6.4.46 In de linker zijbeuk zit een koestal. Deze positie sluit goed aan bij de typologie van de boerderij. Redelijk veel van de oorspronkelijke bouwfase is bewaard gebleven, bijvoorbeeld de balklaag, stijlen en poeren van deze stijlen. De vloer met bijhorende goot is waarschijnlijk later aangebracht, aangezien men in 1857 nog niet met beton werkte.

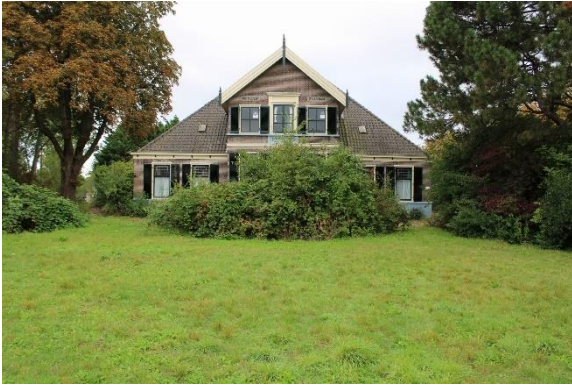
6.5.1. Symmetrische voorgevel met kenmerkende risaliet. De wildgroei centraal voor op de foto is later ontstaan en past niet bij de oorspronkelijke open voortuin.

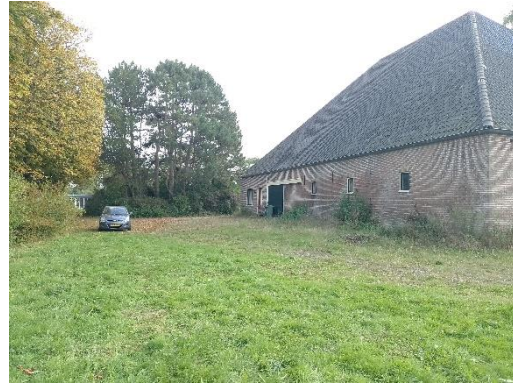
6.5.2 Erf bij de rechterzijgevel. De soberheid van het landschap verraad de voormalige bedrijfsfunctie van het gebouw.

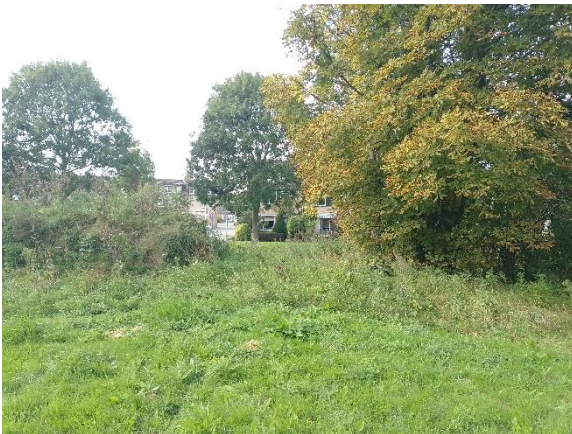
6.5.3. Foto genomen aan de achterzijde, noordelijk op het perceel. Links de aardewal. Rechts een opening die vermoedelijk vroeger toegang gaf tot de destijds achtergelegen weilanden.

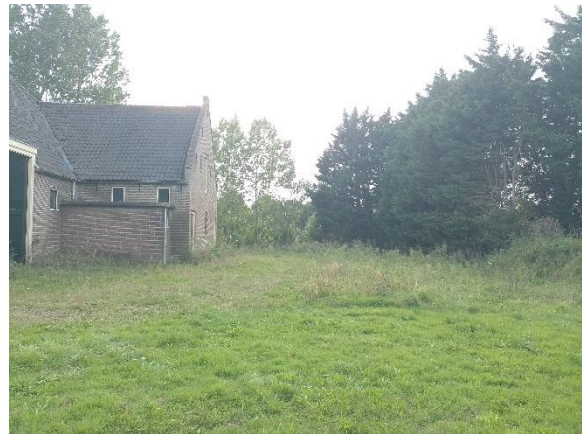
6.5.4 Laag begroeid grasveld met links de tuitgevel van en darsdeuren van de boerderij.
