# Meerjarenonderhoudsplan

01-A • Weri Di, HAVO-VWO

Merendreef 1C

Valkenswaard

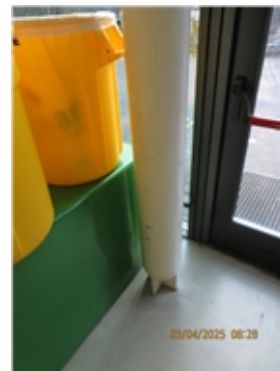
B9EM01 Scheuren

| Ernst | Intensiteit | Omvang | Conditie | Risico/prioriteit |
|---|---|---|---|---|
| Ernstig | 3 | 1 | 2 | Toename technische vervolgschade - matig effect<br>Toename klachtenonderhoud - matig effect<br>Beleving & esthetica - matig effect<br>Score: 4 |

R: Kans op vochtindringing (tijdens natte reinigingswerkzaamheden).

| Uitvoeren herstelwerkzaamheden. | | 1,00 pst | € 1.000 |

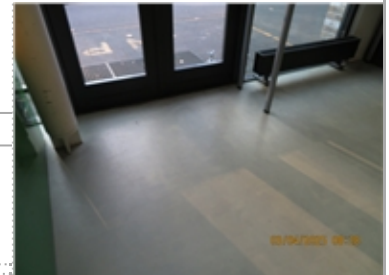
| Ernst | Intensiteit | Omvang | Conditie | Risico/prioriteit |
| Serius | 1 | 4 | 2 | Toename klachtenonderhoud - gering effect<br>Beleving & esthetica - gering effect<br>Score: 6 |

**Activiteit:**

Geen (directe) herstelactie benodigd. Zie planmatig OH.

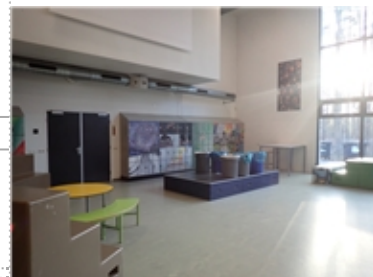
| Ernst | Intensiteit | Omvang | Conditie | Risico/prioriteit |
| Gering | 2 | 2 | 1 | Toename klachtenonderhoud - gering effect<br>Beleving & esthetica - gering effect<br>Score: 6 |

O: Mechanisch (menselijke invloed: Intensief dagelijks gebruik: eten, drinken e.d.). Alsmede oude lekkages.

**Activiteit:**

Geen (directe) herstelactie benodigd.

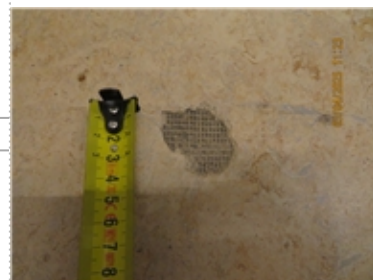
| Ernst | Intensiteit | Omvang | Conditie | Risico/prioriteit |
|---|---|---|---|---|
| Ernstig | 3 | 1 | 2 | Toename technische vervolgschade - ernstig effect<br>Toename klachtenonderhoud - matig effect<br>Beleving & esthetica - matig effect<br>Score: 3 |

O: Natuurlijke (materiaaleigen) degradatie i.c.m. mechanische invloeden (intensief dagelijks gebruik).

G: Toename onthechting en schadeoppervlak.

R: Vochtindringing in ondergrond (alsmede kans op struikelen).

De kosten voor bovengenoemde werkzaamheden zijn opgenomen bij het gebrek: Slijtage.

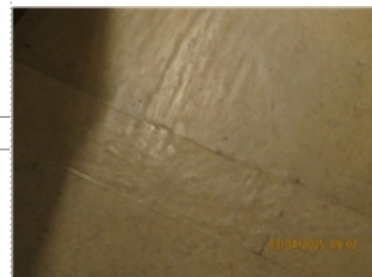
| Ernst | Intensiteit | Omvang | Conditie | Risico/prioriteit |
| Serius | 2 | 3 | 2 | Toename technische vervolgschade - gering effect<br>Toename klachtenonderhoud - matig effect<br>Beleving & esthetica - matig effect<br>Score: 5 |

O: Natuurlijke (materiaaleigen) degradatie i.c.m. mechanische invloeden (dagelijks gebruik)

| Activiteit: | 2028 | Hvh | Totaal |

| Uitvoeren herstelwerkzaamheden (deelvervanging). | 317,25 m2 | € 30.139 |

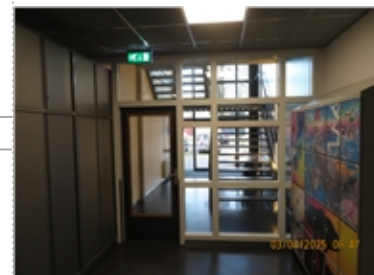
| Ernst | Intensiteit | Omvang | Conditie | Risico/prioriteit |
| Serius | 3 | 1 | 1 | Toename technische vervolgschade - matig effect<br>Toename klachtenonderhoud - matig effect<br>Beleving & esthetica - matig effect<br>Score: 4 |

O: Mechanisch ( menselijke invloed: dagelijks gebruik, stallen roerende goederen e.d.)  
i.c.m. natuurlijke (materiaaleigen) degradatie.

G: Mogelijk schade aan materiaalkern (weefselkern).

De kosten voor bovengenoemde werkzaamheden zijn opgenomen bij het gebrek: Slijtage.

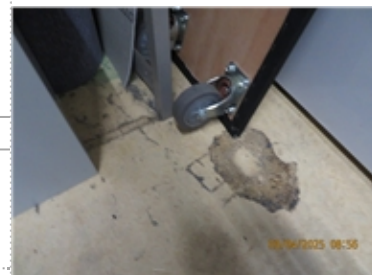
| Ernst | Intensiteit | Omvang | Conditie | Risico/prioriteit |
| Gering | 2 | 2 | 1 | Toename klachtenonderhoud - matig effect<br>Beleving & esthetica - matig effect<br>Score: 5 |

| Activiteit: | 2026 | Hvh | Totaal |
| Reinigen en conserveren | 1269,00 m2 | | € 10.152 |

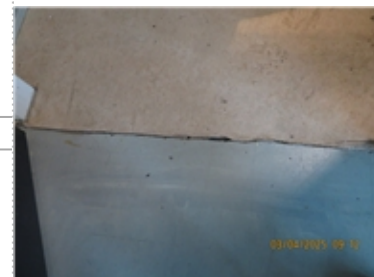
| Ernst | Intensiteit | Omvang | Conditie | Risico/prioriteit |
|---|---|---|---|---|
| Ernstig | 3 | 1 | 2 | Toename technische vervolgschade - ernstig effect<br>Toename klachtenonderhoud - matig effect<br>Beleving & esthetica - matig effect<br>Score: 3 |

L: H.0.503 (werkkast) t.p.v. onderlinge aansluiting kunststof gietvloer en linoleum.  
O: Ontbreken van dragende ondergrond (a.g.v. ontbreken opvulling dilatatie).  
G: Manco aan afdichting.  
R: Kans op struikelen en op vochtindringing (bij natte reinigingswerkzaamheden).  
O: Uitvoeren herstelwerkzaamheden.

| Activiteit: | 2026 | Hvh | Totaal |

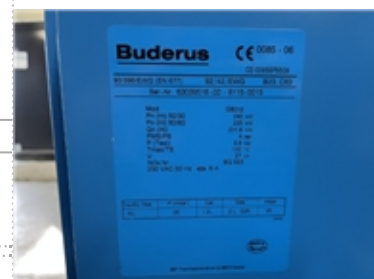
L: Algemeen  
O: Natuurlijke veroudering  
G: Statistisch verhoogde kans op uitval  
R: Functionele uitval  
O: Integraal vervangen

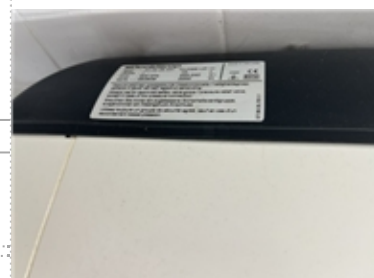
| <b>532120 Boiler elektrisch</b> | | | | |
|---|---|---|---|---|
| Gering | 3 | 5 | 4 | Toename klachtenonderhoud - matig effect<br>Score: 5 |

Activiteit: 2026 Hvh  
Handeling opgenomen bij planmatig onderhoud 1,00 pst  
L: Algemeen  
O: Natuurlijke veroudering  
G: Statistisch verhoogde kans op uitval  
R: Functionele uitval  
O: Integraal vervangen

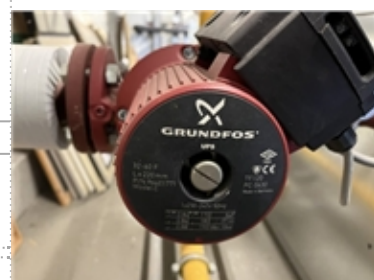
| <b>561040 Circulatiepomp warmtedistributie</b> | | | | |
|---|---|---|---|---|
| Gering | 3 | 5 | 4 | Toename klachtenonderhoud - matig effect<br>Score: 5 |

Activiteit: 2027 Hvh  
Handeling opgenomen bij planmatig onderhoud 1,00 pst  
L: Algemeen  
O: Natuurlijke veroudering  
G: Statistisch verhoogde kans op uitval  
R: Functionele uitval  
O: Integraal vervangen

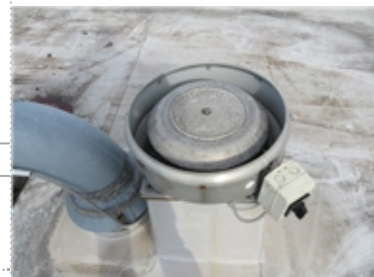
**57311050 Dakventilator 0,3 - 0,7 m3/s**  
**2**

| Ernst | Intensiteit | Omvang | Conditie | Risico/prioriteit |
|---|---|---|---|---|
| Gering | 3 | 5 | 4 | Toename klachtenonderhoud - matig effect<br>Score: 5 |

Activiteit: 2027 Hvh  
Handeling opgenomen bij planmatig onderhoud 1,00 pst  
L: Algemeen  
O: Natuurlijke veroudering  
G: Statistisch verhoogde kans op uitval  
R: Functionele uitval  
O: Integraal vervangen

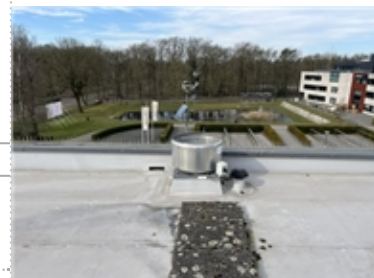
**57411050 Centrifugaalventilator < 0,3 m3/s**  
**1**

| Ernst | Intensiteit | Omvang | Conditie | Risico/prioriteit |
|---|---|---|---|---|
| Gering | 2 | 5 | 3 | Toename klachtenonderhoud - gering effect<br>Score: 6 |

Activiteit: 2026 Hvh  
Handeling opgenomen bij planmatig onderhoud 1,00 pst  
L: Algemeen  
O: Natuurlijke veroudering  
G: Statistisch verhoogde kans op uitval  
R: Functionele uitval  
O: Integraal vervangen

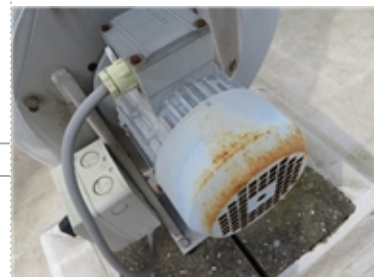
K14EM01 Corrosie

| Ernst | Intensiteit | Omvang | Conditie | Risico/prioriteit |
|---|---|---|---|---|
| Ernstig | 2 | 3 | 3 | Toename technische vervolgschade - matig effect<br>Toename klachtenonderhoud - gering effect<br>Score: 4 |

L: Dakventilator veiligheidskast amanuensisruimte  
O: Weers- en omgevingsinvloeden  
G: Corrosie stalen delen ventilator en uitharden kunststof  
R: Uitbreiden schadeplek en functioneel uitvallen  
O: Gezien de leeftijd, integraal vervangen

Activiteit: 2026 Hvh  
Handeling opgenomen bij planmatig onderhoud 1,00 pst

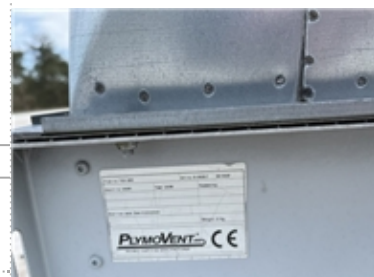
**57411050 Centrifugaalventilator 0,3 - 0,7 m3/s**  
**2**

| Ernst | Intensiteit | Omvang | Conditie | Risico/prioriteit |
|---|---|---|---|---|
| Gering | 2 | 5 | 3 | Toename klachtenonderhoud - gering effect<br>Score: 6 |

L: Algemeen  
O: Natuurlijke veroudering  
G: Statistisch verhoogde kans op uitval  
R: Functionele uitval  
O: Integraal vervangen

Activiteit: 2026 Hvh  
Handeling opgenomen bij planmatig onderhoud 1,00 pst

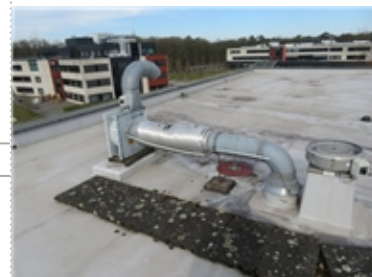
K14EC01 Beschadiging (scheuren/gaten/barsten)

| Ernst | Intensiteit | Omvang | Conditie | Risico/prioriteit |
|---|---|---|---|---|
| Ernstig | 3 | 3 | 4 | Gebruik en bedrijfsproces - gering effect<br>Toename technische vervolgschade - matig effect<br>Score: 4 |

Activiteit: 2026 Hvh  
Handeling opgenomen bij planmatig onderhoud 1,00 pst  
L: Dakventilatoren soldeerruimtes  
O: Mechanische beschadigingen en omgevingsinvloeden  
G: Beschadigde dempers, corrosie stalen delen en uitharden kunststof delen  
R: Geluidsoverlast, uitbreiden schadeplek en functioneel uitvallen  
O: Gezien de leeftijd, integraal vervangen

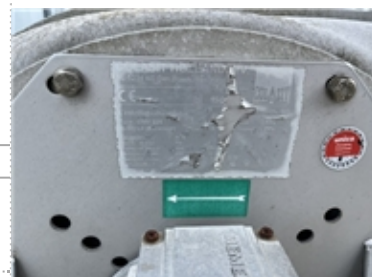
**57411050 Centrifugaalventilator 0,3 - 0,7 m3/s  
2**

| Ernst | Intensiteit | Omvang | Conditie | Risico/prioriteit |
|---|---|---|---|---|
| Gering | 2 | 5 | 3 | Toename klachtenonderhoud - gering effect<br>Score: 6 |

Activiteit: 2026 Hvh  
Handeling opgenomen bij planmatig onderhoud 1,00 pst  
L: Algemeen  
O: Natuurlijke veroudering  
G: Statistisch verhoogde kans op uitval  
R: Functionele uitval  
O: Integraal vervangen

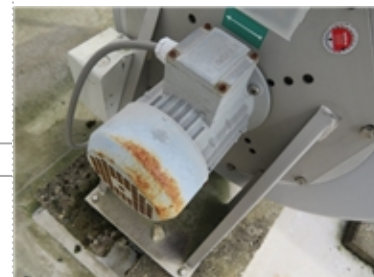
K14EM01 Corrosie

| Ernst | Intensiteit | Omvang | Conditie | Risico/prioriteit |
|---|---|---|---|---|
| Ernstig | 2 | 3 | 3 | Toename technische vervolgschade - matig effect<br>Toename klachtenonderhoud - gering effect<br>Score: 4 |

L: Afzuigdakventilatoren  
O: Weers- en omgevingsinvloeden  
G: Corrosie stalen delen ventilator en uitharden kunststof  
R: Uitbreiden schadeplek en functioneel uitvallen  
O: Gezien de leeftijd, integraal vervangen

Activiteit: 2026 Hvh  
Handeling opgenomen bij planmatig onderhoud 1,00 pst

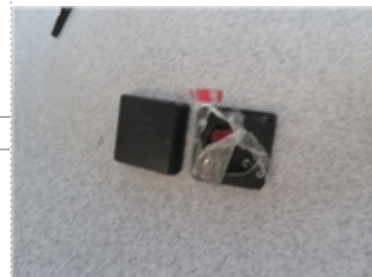
E5EC01 Beschadiging (scheuren/gaten)

| Ernst | Intensiteit | Omvang | Conditie | Risico/prioriteit |
|---|---|---|---|---|
| Ernstig | 3 | 3 | 4 | Veiligheid en gezondheid - gering effect<br>Gebruik en bedrijfsproces - matig effect<br>Toename technische vervolgschade - matig effect<br>Beleving & esthetica - matig effect<br>Score: 3 |

L: Schakelmateriaal algemeen, voornamelijk tpv wandgoten leslokalen  
O: Mechanische schade en mutaties installatie  
G: Beschadigde en niet goed afgeschermd schakelmateriaal of lasdozen  
R: Aanraakgevaar  
O: Schakelmateriaal en lasdozen herstellen

| Activiteit: | 2026 | Hvh | Totaal |

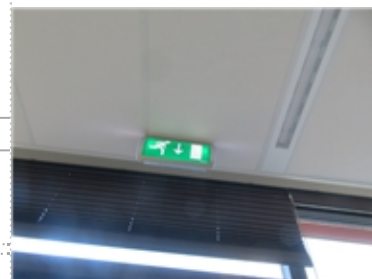
L: Algemeen  
O: Natuurlijke veroudering  
G: Statistisch verhoogde kans op uitval  
R: Functionele uitval  
O: Integraal vervangen

### 642400 Geluidinstallaties

| Ernst | Intensiteit | Omvang | Conditie | Risico/prioriteit |
|---|---|---|---|---|
| Gering | 3 | 5 | 4 | Toename klachtenonderhoud - matig effect<br>Score: 5 |

Activiteit: 2027 Hvh  
Handeling opgenomen bij planmatig onderhoud 1,00 pst  
L: Algemeen  
O: Natuurlijke veroudering  
G: Statistisch verhoogde kans op uitval  
R: Functionele uitval  
O: Integraal vervangen

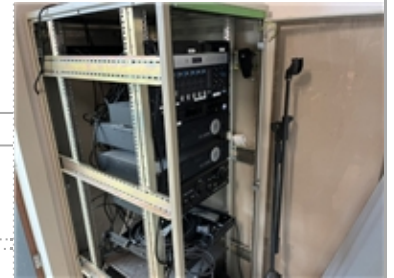
### 65111070 Brandmeldinstallatie 4 groepen 4

| Ernst | Intensiteit | Omvang | Conditie | Risico/prioriteit |
|---|---|---|---|---|
| Gering | 3 | 5 | 4 | Toename klachtenonderhoud - matig effect<br>Score: 5 |

Activiteit: 2027 Hvh  
Handeling opgenomen bij planmatig onderhoud 1,00 pst  
L: Algemeen  
O: Natuurlijke veroudering  
G: Statistisch verhoogde kans op uitval  
R: Functionele uitval  
O: Integraal vervangen

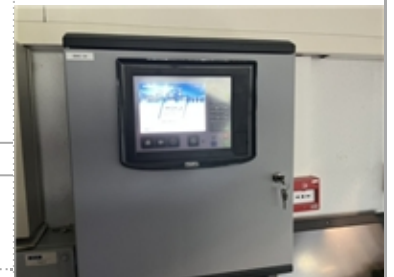
### 65214070 Inbraaksignaleringsinstallatie 100 - 125 zones 7

| Ernst | Intensiteit | Omvang | Conditie | Risico/prioriteit |
|---|---|---|---|---|
| Gering | 3 | 5 | 4 | Toename klachtenonderhoud - matig effect<br>Score: 5 |

Activiteit: 2027 Hvh  
Handeling opgenomen bij planmatig onderhoud 1,00 pst  
L: Algemeen  
O: Natuurlijke veroudering  
G: Statistisch verhoogde kans op uitval  
R: Functionele uitval  
O: Integraal vervangen

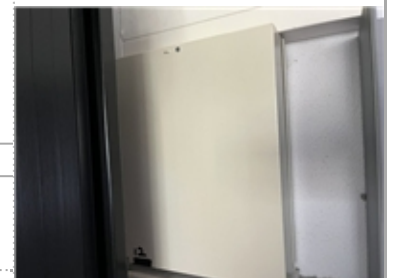
**654100 Signalering invalidentoiletten**

| Ernst | Intensiteit | Omvang | Conditie | Risico/prioriteit |
|---|---|---|---|---|
| Gering | 2 | 5 | 3 | Toename klachtenonderhoud - gering effect<br>Score: 6 |

Activiteit: 2031 Hvh  
Handeling opgenomen bij planmatig onderhoud 1,00 pst  
L: Algemeen  
O: Natuurlijke veroudering  
G: Statistisch verhoogde kans op uitval  
R: Functionele uitval  
O: Integraal vervangen

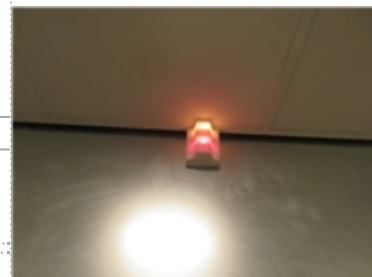
Locatie aanduiding: 654100-001

**654100 Signalering invalidentoiletten**

Activiteit: 2026 Hvh Totaal  
Herstellen MiVa-signalering 1,00 pst € 250  
L: Signalering MiVa-toilet, ruimt H.0.202  
O: Mechanische beschadigingen  
G: Alarm schakelt onmiddellijk uit en trekkoord hangt slap bij de vloer  
R: Geen signalering bij een ongeval  
O: MiVa-signalering herstellen

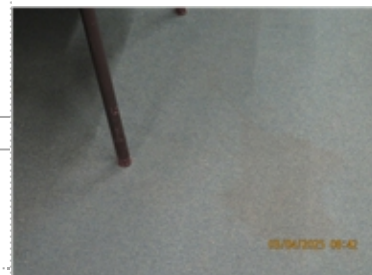
| Ernst | Intensiteit | Omvang | Conditie | Risico/prioriteit |
| Gering | 1 | 3 | 1 | Toename klachtenonderhoud - gering effect<br>Beleving & esthetica - gering effect<br>Score: 6 |

| Activiteit: | 2028 | Hvh | Totaal |
| Periodiek reinigen (stoomcleaning o.g.). | | 717,25 m2 | € 8.966 |

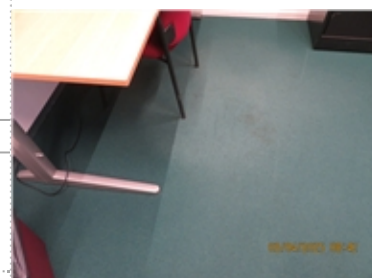
| Ernst | Intensiteit | Omvang | Conditie | Risico/prioriteit |
| Serius | 1 | 4 | 2 | Toename klachtenonderhoud - gering effect<br>Beleving & esthetica - gering effect<br>Score: 6 |

R: Ontstaan van beschadigingen (scheuren, losse naden e.d.).

**Activiteit:**

Geen (directe) herstelactie benodigd. Zie planmatig OH.

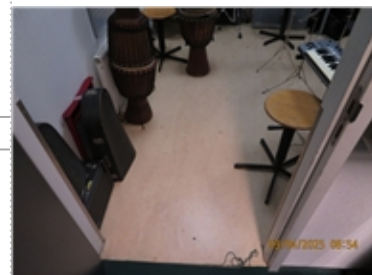
Locatie aanduiding: 432219-003

| Ernst | Intensiteit | Omvang | Conditie | Risico/prioriteit |
| Ernstig | 3 | 1 | 2 | Toename technische vervolgschade - ernstig effect<br>Toename klachtenonderhoud - matig effect<br>Beleving & esthetica - matig effect<br>Score: 3 |

| Activiteit: | 2026 | Hvh | Totaal |
| Uitvoeren herstelwerkzaamheden. | | 1,00 pst | € 350 |

O: Uitvoeren herstelwerkzaamheden.

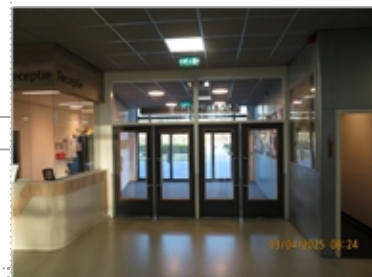
Locatie aanduiding: 432219-005

| Ernst | Intensiteit | Omvang | Conditie | Risico/prioriteit |
| Gering | 2 | 1 | 1 | Toename technische vervolgschade - gering effect<br>Toename klachtenonderhoud - gering effect<br>Score: 5 |

R: Kans op vochtindringing reinigingswater (a.g.v. openstaan verbindingsnaad).

| Activiteit: | 2026 | Hvh | Totaal |
| Uitvoeren herstelwerkzaamheden. | | 4,00 m1 | € 500 |

Bovenvermelde werkzaamheden zijn excl. de eventuele kosten voor het afschaven van de deuren.

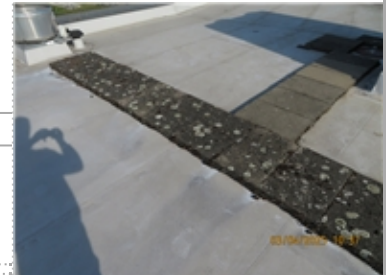
| Ernst | Intensiteit | Omvang | Conditie | Risico/prioriteit |
|---|---|---|---|---|
| Gering | 2 | 2 | 1 | Toename klachtenonderhoud - matig effect<br>Beleving & esthetica - matig effect<br>Score: 5 |

L: Dakvlak (niveau: 3e verdieping).  
O: Atmosferisch (weersinvloeden) i.c.m. langdurige vochtigheid.  
G: Ontstaan van onfraai/onverzorgd totaalbeeld.  
R: Kans op ontstaan van gladheid (tegeloppevlak).  
O: Reinigen terrastegels (incl. vervanging breuktegels).

| Activiteit: | 2026 | Hvh | Totaal |

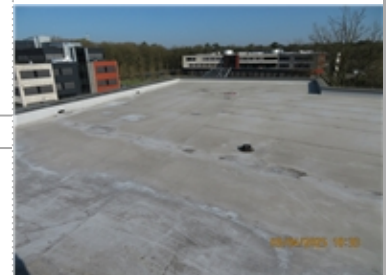
| Ernst | Intensiteit | Omvang | Conditie | Risico/prioriteit |
|---|---|---|---|---|
| Gering | 2 | 4 | 2 | Toename technische vervolgschade - gering effect<br>Toename klachtenonderhoud - matig effect<br>Beleving & esthetica - matig effect<br>Score: 5 |

L: Plat dakvlak.  
O: Atmosferische invloeden (langdurige vochtigheid a.g.v. trage droging) i.c.m. weersinvloeden (a.g.v. uitgesteld periodiek OH).  
G: Lichte aantasting materiaaloppervlak.  
R: Kans op brosheid (a.g.v. uittreden weekmakers).  
O: Uitvoeren (periodiek) onderhoud (incl. reiniging).

| Activiteit: | 2026 | Hvh | Totaal |

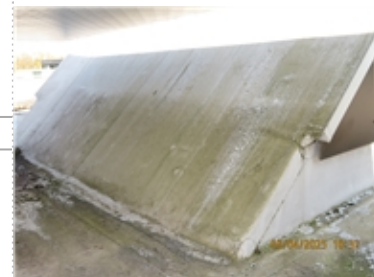
| Ernst | Intensiteit | Omvang | Conditie | Risico/prioriteit |
| Gering | 2 | 2 | 1 | Toename technische vervolgschade - gering effect<br>Toename klachtenonderhoud - matig effect<br>Beleving & esthetica - matig effect<br>Score: 5 |

O: Atmosferisch (weersinvloeden) i.c.m. langdurige vochtigheid (trage droging a.g.v. schaduwrijke positie).

De kosten voor bovengenoemde advieswerkzaamheden zijn opgenomen bij het gebrek: vuil, aanslag, verkleuring.

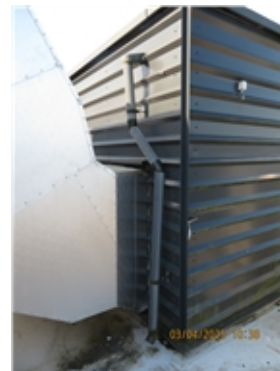
| Ernst | Intensiteit | Omvang | Conditie | Risico/prioriteit |
| Gering | 2 | 1 | 1 | Toename technische vervolgschade - gering effect<br>Toename klachtenonderhoud - matig effect<br>Beleving & esthetica - gering effect<br>Score: 5 |

O: Weersinvloeden (langdurige vochtigheid a.g.v. schaduwrijke positie) i.c.m. geen/onvoldoende beschermingen.

G: Toename corrosieproces.

Activiteit: 2026 Hvh Totaal

Uitvoeren herstelwerkzaamheden. 1,00 pst € 175

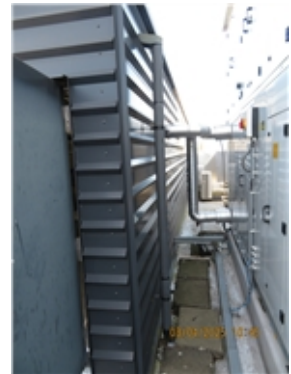
Locatie aanduiding: 521209-002

| Ernst | Intensiteit | Omvang | Conditie | Risico/prioriteit |
|---|---|---|---|---|
| Serius | 1 | 4 | 2 | Toename technische vervolgschade - gering effect<br>Beleving & esthetica - gering effect<br>Score: 5 |

L: Gevels (dakopbouw, plat dak).  
O: Atmosferische invloeden (inwerking uv-straling).  
G: Afname esthetica (glansgraad e.d.).  
R: Ontstaan van verbrossing (a.g.v. uittreden weekmakers).  
O: Geen (directe) herstelactie benodigd. Zie planmatig OH.

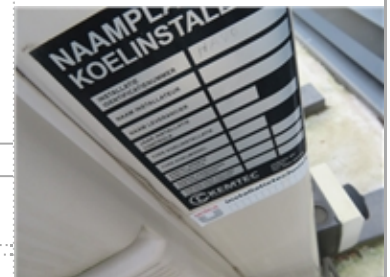
### 55122050 Split-Systeem buitendeel 5 - 6 kW 4

L: Algemeen  
O: Natuurlijke veroudering  
G: Statistisch verhoogde kans op uitval  
R: Functionele uitval  
O: Integraal vervangen

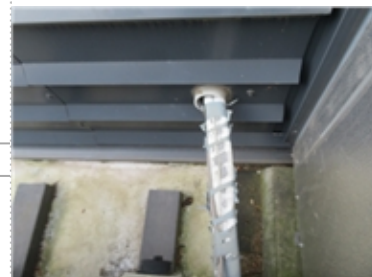
**55122050 Split-Systeem buitendeel 5 - 6 kW**  
**4**

| Ernst | Intensiteit | Omvang | Conditie | Risico/prioriteit |
| Serius | 3 | 2 | 2 | Toename technische vervolgschade - gering effect<br>Duurzaamheid - gering effect<br>Score: 5 |

| Activiteit: | 2026 | Hvh | Totaal |
| Vervangen aangetaste isolatie | | 1,00 pst | € 250 |

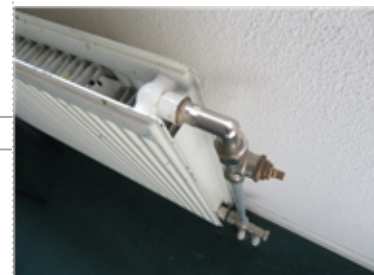
| Ernst | Intensiteit | Omvang | Conditie | Risico/prioriteit |
| Serius | 3 | 3 | 3 | Gebruik en bedrijfsproces - gering effect<br>Toename technische vervolgschade - gering effect<br>Duurzaamheid - gering effect<br>Score: 4 |

Activiteit: 2026 Hvh Totaal

Herstellen radiatoren 174,00 st € 11.310

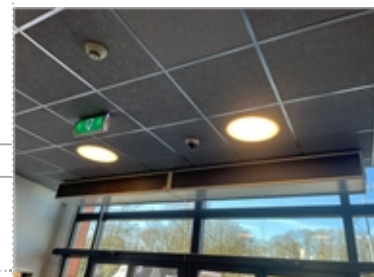
| Ernst | Intensiteit | Omvang | Conditie | Risico/prioriteit |
| Gering | 2 | 5 | 3 | Toename klachtenonderhoud - gering effect<br>Score: 6 |

Activiteit: 2031 Hvh

Handeling opgenomen bij planmatig onderhoud 1,00 pst

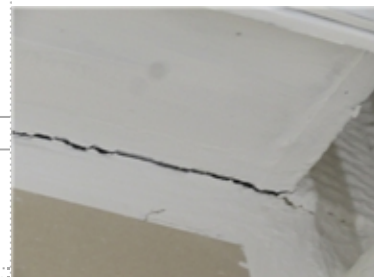
| Ernst | Intensiteit | Omvang | Conditie | Risico/prioriteit |
|---|---|---|---|---|
| Serius | 3 | 3 | 3 | Veiligheid en gezondheid - matig effect<br>Toename technische vervolgschade - matig effect<br>Score: 2 |

L: Brandwerende doorvoeren, schachten en technische ruimtes  
O: Mechanische schade en ontbrekende afwerking  
G: Doorvoeringen voldoen niet aan WBDBO eis  
R: Brandwerendheid van doorvoeren kan niet worden gegarandeerd in geval van brand  
O: Doorvoeren nalopen en waar nodig volgens WBDBO eis herstellen

| Activiteit: | 2026 | Hvh | Totaal |

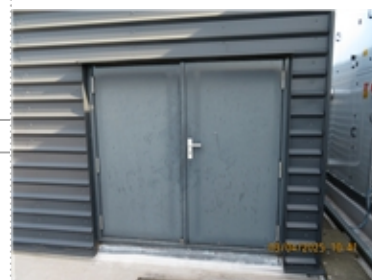
| Ernst | Intensiteit | Omvang | Conditie | Risico/prioriteit |
|---|---|---|---|---|
| Ernstig | 3 | 1 | 2 | Toename technische vervolgschade - ernstig effect<br>Toename klachtenonderhoud - gering effect<br>Beleving & esthetica - matig effect<br>Score: 3 |

L: Dakopbouw (entree plat dak).  
O: Weersinvloeden (langdurige vocht aantasting via kopse kant) i.c.m. trage droging a.g.v. schaduwrijke positie).  
G: Onthechting lagenopbouw (houtstructuur).  
R: Kans op afname stabiliteit en stevigheid.  
O: Uitvoeren herstelwerkzaamheden (deelvervanging: 2 stuks).

**Toevoeging:**  
Gezien de ernst, intensiteit en omvang van het geconstateerde gebrek en de hiermee gepaard gaande (relatief hoge) investeringskosten voor het uitvoeren van herstel- c.q. reparatiewerkzaamheden (alsmede de aanwezigheid van de andere gebreken aan dit element c.q. bouwdeel), adviseren wij u, om het bouwdeel te laten vervangen.

**LET OP!**  
Door deze sterk beschadigde buitendeuren te vervangen, komen de herstelwerkzaamheden n.a.v. de geconstateerde gebreken aan het dekkend buitenschilderwerk op deze deuren te vervallen.

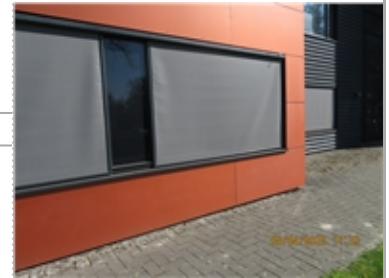
| Ernst | Intensiteit | Omvang | Conditie | Risico/prioriteit |
|---|---|---|---|---|
| Serieus | 3 | 1 | 1 | Toename technische vervolgschade - gering effect<br>Toename klachtenonderhoud - gering effect<br>Beleving & esthetica - gering effect<br>Score: 5 |

Geen (directe) herstelactie benodigd. Zie planmatig OH.

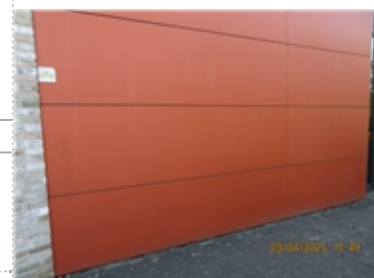
| Ernst | Intensiteit | Omvang | Conditie | Risico/prioriteit |
|---|---|---|---|---|
| Serius | 1 | 2 | 1 | Toename klachtenonderhoud - gering effect<br>Beleving & esthetica - gering effect<br>Score: 6 |

Geen (directe) herstelactie benodigd. Zie planmatig OH.

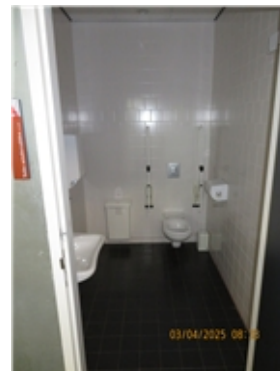
| Ernst | Intensiteit | Omvang | Conditie | Risico/prioriteit |
|---|---|---|---|---|
| Ernstig | 3 | 1 | 2 | Toename technische vervolgschade - ernstig effect<br>Toename klachtenonderhoud - matig effect<br>Beleving & esthetica - matig effect<br>Score: 3 |

| Uitvoeren herstelwerkzaamheden. | | 1,00 pst | € 350 |

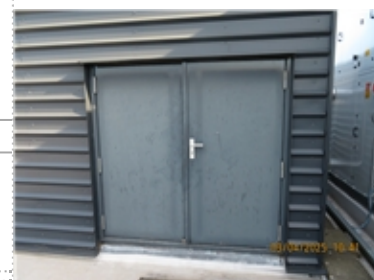
| Ernst | Intensiteit | Omvang | Conditie | Risico/prioriteit |
|---|---|---|---|---|
| Serius | 2 | 1 | 1 | Toename technische vervolgschade - gering effect<br>Beleving & esthetica - gering effect<br>Score: 5 |

Geen (directe) herstelactie benodigd. Zie planmatig OH.

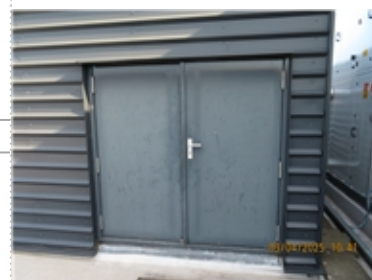
| Ernst | Intensiteit | Omvang | Conditie | Risico/prioriteit |
|---|---|---|---|---|
| Ernstig | 3 | 1 | 2 | Toename technische vervolgschade - matig effect<br>Toename klachtenonderhoud - gering effect<br>Beleving & esthetica - gering effect<br>Score: 4 |

Uitvoeren herstelwerkzaamheden (elders opgenomen). 1,00 pst

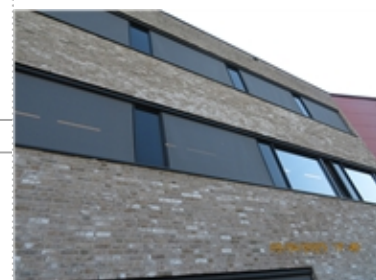
| Ernst | Intensiteit | Omvang | Conditie | Risico/prioriteit |
|---|---|---|---|---|
| Ernstig | 3 | 1 | 2 | Toename technische vervolgschade - matig effect<br>Toename klachtenonderhoud - gering effect<br>Beleving & esthetica - gering effect<br>Score: 4 |

Geen (directe) herstelactie benodigd. Zie planmatig OH.

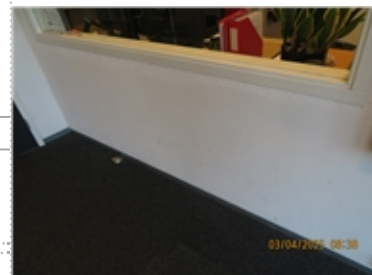
| Ernst | Intensiteit | Omvang | Conditie | Risico/prioriteit |
|---|---|---|---|---|
| Gering | 1 | 3 | 1 | Beleving & esthetica - gering effect<br>Score: 7 |

Geen (directe) herstelactie benodigd. Zie planmatig OH.

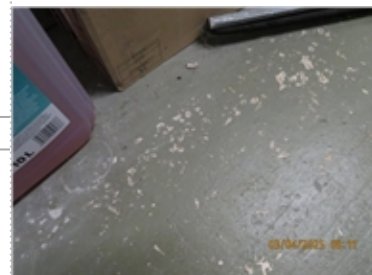
| Ernst | Intensiteit | Omvang | Conditie | Risico/prioriteit |
|---|---|---|---|---|
| Serius | 3 | 1 | 1 | Toename technische vervolgschade - gering effect<br>Toename klachtenonderhoud - gering effect<br>Beleving & esthetica - gering effect<br>Score: 5 |

Geen (directe) herstelactie benodigd. Zie planmatig OH.

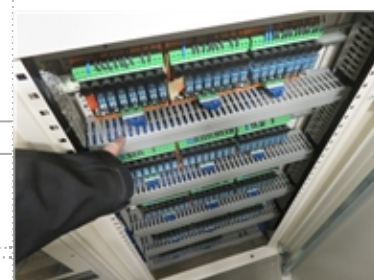
Locatie aanduiding: 62211012-001

| Ernst | Intensiteit | Omvang | Conditie | Risico/prioriteit |
|---|---|---|---|---|
| Serius | 3 | 2 | 2 | Toename technische vervolgschade - gering effect<br>Score: 5 |

L: Verdeelkast 2LK-HV  
O: Mechanische beschadiging en mutaties installaties  
G: De beschermplaat van de kast sluit niet goed af  
R: Intreding van stof of ongedierte  
O: Verdeelkast herstellen

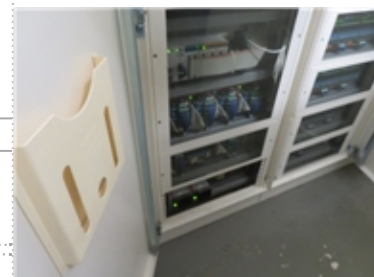
Locatie aanduiding: 62211012-002

| Ernst | Intensiteit | Omvang | Conditie | Risico/prioriteit |
|---|---|---|---|---|
| Serius | 3 | 2 | 2 | Toename technische vervolgschade - gering effect<br>Score: 5 |

L: Verdeelkast 1LK-HV  
O: Mechanische beschadiging en mutaties installaties  
G: De beschermplaat van de kast sluit niet goed af  
R: Intrede van stof of ongedierte  
O: Verdeelkast herstellen

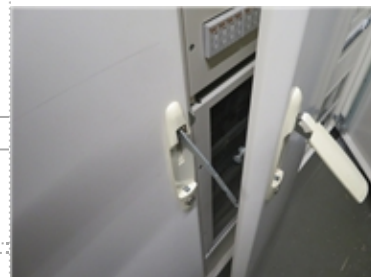
| Ernst | Intensiteit | Omvang | Conditie | Risico/prioriteit |
|---|---|---|---|---|
| Serius | 3 | 2 | 2 | Toename technische vervolgschade - gering effect<br>Score: 5 |

| Herstellen beschermplaat en handvat verdeelkast | | 1,00 pst | € 250 |

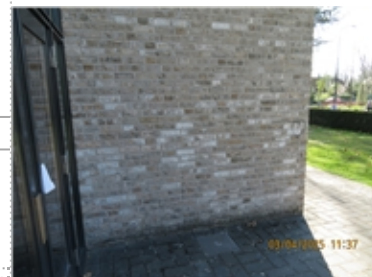
| Ernst | Intensiteit | Omvang | Conditie | Risico/prioriteit |
|---|---|---|---|---|
| Gering | 2 | 1 | 1 | Toename klachtenonderhoud - gering effect<br>Beleving & esthetica - gering effect<br>Score: 6 |

| Uitvoeren herstelwerkzaamheden (reiniging). | | 1,00 pst | € 250 |

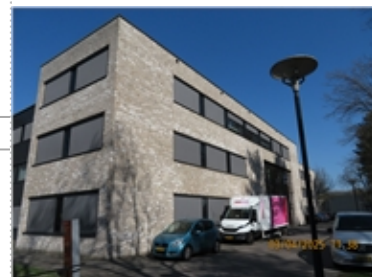
B2GA01 Aangroei mos, algen

| Ernst | Intensiteit | Omvang | Conditie | Risico/prioriteit |
|---|---|---|---|---|
| Gering | 2 | 1 | 1 | Toename technische vervolgschade - gering effect<br>Toename klachtenonderhoud - gering effect<br>Beleving & esthetica - gering effect<br>Score: 5 |

O: Atmosferische invloeden (langdurige vochtigheid a.g.v. schaduwrijke positie) i.c.m. opspattend hemelwater.

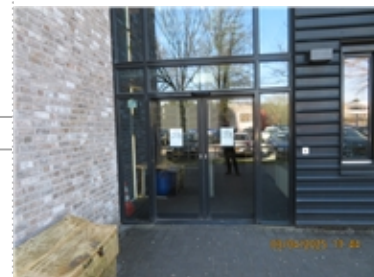
| Ernst | Intensiteit | Omvang | Conditie | Risico/prioriteit |
|---|---|---|---|---|
| Serius | 2 | 2 | 1 | Toename technische vervolgschade - gering effect<br>Toename klachtenonderhoud - matig effect<br>Beleving & esthetica - matig effect<br>Score: 5 |

| Activiteit: | 2028 | Hvh | Totaal |
|---|---|---|---|
| Reinigen en conserveren | | 2,20 m2 | € 47 |

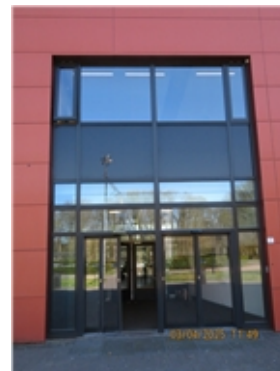
Locatie aanduiding: 314001-001

| Ernst | Intensiteit | Omvang | Conditie | Risico/prioriteit |
|---|---|---|---|---|
| Serieus | 3 | 1 | 1 | Toename technische vervolgschade - matig effect<br>Toename klachtenonderhoud - matig effect<br>Beleving & esthetica - matig effect<br>Score: 4 |

R: Kans op toename schadeoppervlak i.v.m. ontstane fragielheid door scherpe randen.

O: Uitvoeren herstelwerkzaamheden (gelijktijdig met uitvoering buitenschilderwerk).

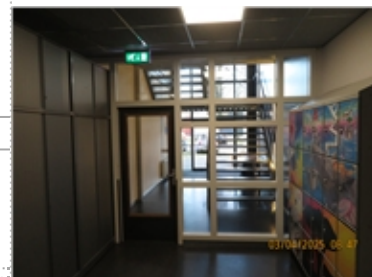
| Ernst | Intensiteit | Omvang | Conditie | Risico/prioriteit |
|---|---|---|---|---|
| Serius | 3 | 1 | 1 | Toename technische vervolgschade - gering effect<br>Beleving & esthetica - matig effect<br>Score: 5 |

| Uitvoeren herstelwerkzaamheden. | | 1,00 pst | € 250 |

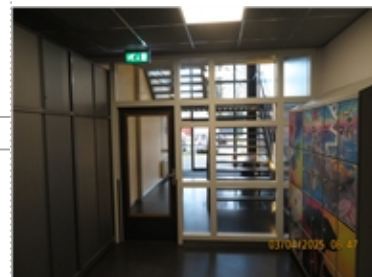
| Ernst | Intensiteit | Omvang | Conditie | Risico/prioriteit |
|---|---|---|---|---|
| Serius | 3 | 1 | 1 | Toename technische vervolgschade - ernstig effect<br>Toename klachtenonderhoud - matig effect<br>Beleving & esthetica - matig effect<br>Score: 3 |

| Uitvoeren herstelwerkzaamheden (gelijktijdig met binnenschilderwerk). | | 1,00 pst | € 750 |

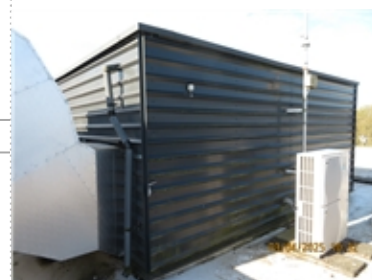
| Ernst | Intensiteit | Omvang | Conditie | Risico/prioriteit |
|---|---|---|---|---|
| Serius | 2 | 1 | 1 | Toename technische vervolgschade - gering effect<br>Toename klachtenonderhoud - gering effect<br>Beleving & esthetica - gering effect<br>Score: 5 |

| Reinigen en conserveren. | 358,00 m2 | € 7.160 |

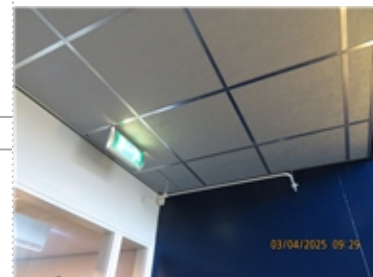
| Ernst | Intensiteit | Omvang | Conditie | Risico/prioriteit |
|---|---|---|---|---|
| Serius | 3 | 1 | 1 | Toename technische vervolgschade - gering effect<br>Toename klachtenonderhoud - gering effect<br>Beleving & esthetica - gering effect<br>Score: 5 |

Uitvoeren herstelwerkzaamheden (deelvervanging). 1,00 pst

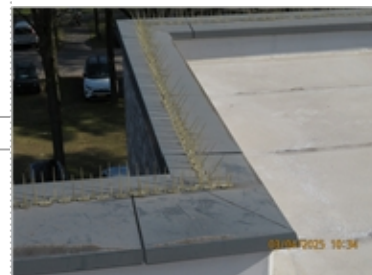
| Ernst | Intensiteit | Omvang | Conditie | Risico/prioriteit |
|---|---|---|---|---|
| Serius | 2 | 2 | 1 | Toename technische vervolgschade - gering effect<br>Toename klachtenonderhoud - gering effect<br>Beleving & esthetica - gering effect<br>Score: 5 |

Reinigen en conserveren. 202,00 m1 € 2.424

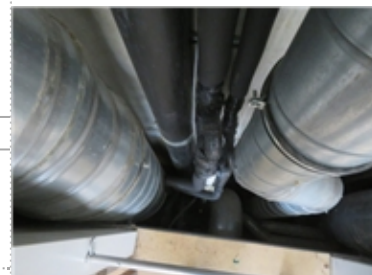
| Ernst | Intensiteit | Omvang | Conditie | Risico/prioriteit |
|---|---|---|---|---|
| Serius | 2 | 1 | 1 | Toename technische vervolgschade - gering effect<br>Duurzaamheid - gering effect<br>Score: 5 |

| Herstellen leidingisolatie | | 1,00 pst | € 1.500 |

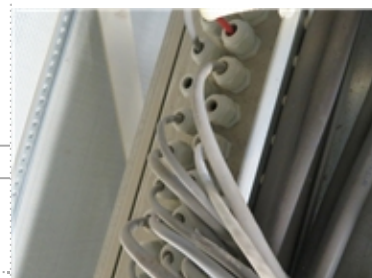
| Ernst | Intensiteit | Omvang | Conditie | Risico/prioriteit |
|---|---|---|---|---|
| Gering | 1 | 2 | 1 | Toename technische vervolgschade - gering effect<br>Score: 5 |

| Leidinginvoeren afdichten | | 1,00 pst | € 250 |

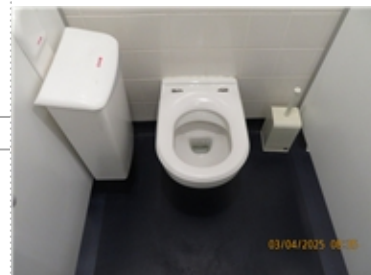
K18GB03 Gebreken aan kitwerk

| Ernst | Intensiteit | Omvang | Conditie | Risico/prioriteit |
|---|---|---|---|---|
| Gering | 2 | 2 | 1 | Toename technische vervolgschade - gering effect<br>Toename klachtenonderhoud - matig effect<br>Beleving & esthetica - matig effect<br>Score: 5 |

O: Natuurlijke (materiaaleigen) degradatie (algemene veroudering) i.c.m. aantasting door reinigingsmiddelen.

O: Uitvoeren herstelwerkzaamheden (vervanging op termijn).

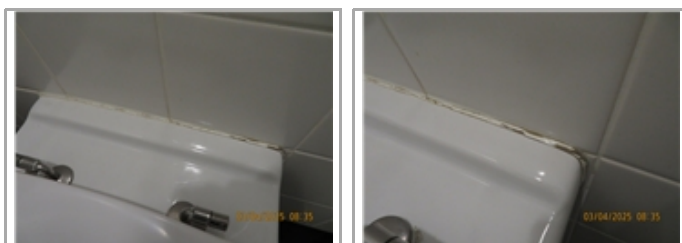
R: Loskomen en uitvallen kitrestanten.
