## Meerjarenonderhoudsplan

01-E • Weri Di, TERREIN

Merendreef 1

Valkenswaard

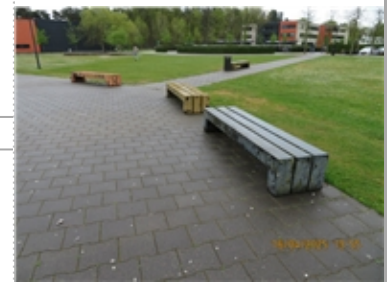
Locatie aanduiding: 461050-001

### 461050 Buitenschilderwerk m2 op steen dampopen

B11EM04 Kale delen

| Ernst | Intensiteit | Omvang | Conditie | Risico/prioriteit |
|---|---|---|---|---|
| Ernstig | 3 | 4 | 5 | Toename technische vervolgschade - gering effect<br>Toename klachtenonderhoud - matig effect<br>Beleving & esthetica - matig effect<br>Score: 5 |

L: Terrein, middengedeelte (tussen Brugklasgebouw en VMBO-BB).  
O: Natuurlijke (materiaaleigen) degradatie (algemene veroudering) i.c.m. doorgaande verharding. (eigenschappen verfsysteem).  
G: Ontstaan van onfraai/onverzorgd totaalbeeld.  
R: Kans op klachten (a.g.v. afname esthetica).  
O: Uitvoeren dekkend buitenschilderwerk.

| Uitvoeren dekkend buitenschilderwerk. | 80,00 m2 | | € 4.480 |

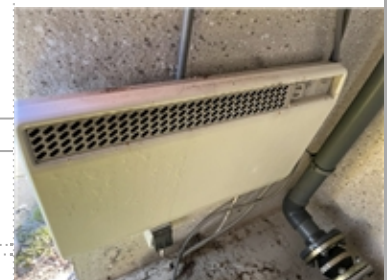
### 511020 Paneelradiator elektrisch

K1GV03 Verval meer dan 87,5% van de levensduur

| Ernst | Intensiteit | Omvang | Conditie | Risico/prioriteit |
|---|---|---|---|---|
| Gering | 3 | 5 | 4 | Toename klachtenonderhoud - matig effect<br>Score: 5 |

L: Algemeen  
O: Natuurlijke veroudering  
G: Statistisch verhoogde kans op uitval  
R: Functionele uitval  
O: Integraal vervangen

| Handeling opgenomen bij planmatig onderhoud | 1,00 pst | | |

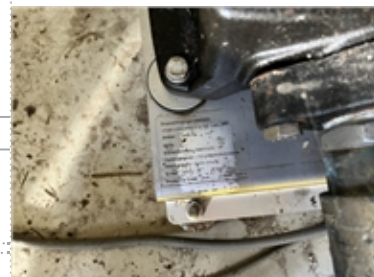
**531400 Hydrofoor compleet**

K7GV03 Verval meer dan 87,5% van de levensduur

Activiteit: 2028 Hvh  
Handeling opgenomen bij planmatig onderhoud 1,00 pst  
L: Algemeen  
O: Natuurlijke veroudering  
G: Statistisch verhoogde kans op uitval  
R: Functionele uitval  
O: Integraal vervangen

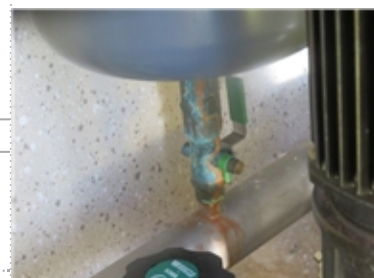
**531400 Hydrofoor compleet**

K7EM01 Corrosie

Activiteit: 2028 Hvh  
Handeling opgenomen bij planmatig onderhoud 1,00 pst  
L: Stalen delen hydrofoor, energiegebouw  
O: Condens en oude lekkages  
G: Corrosie op de stalen delen van de hydrofoor  
R: Uitbreiden schadeplek  
O: Gezien de leeftijd, op termijn vervangen

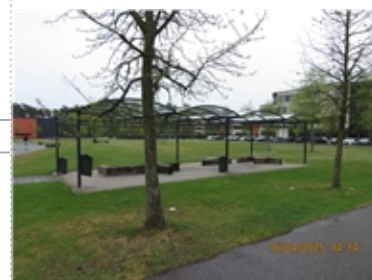
Locatie aanduiding: 902210-001

**902210 Overkapping**

B12SM04 Aantasting afwerklaag

Betreft: Aantasting (glansverlies, krassen e.d.).

L: Terrein (diverse posities).

O: Weersinvloeden (inwerking uv-straling e.d.).

G: Ontstaan van dofheid (glansverlies).

R: Ontstaan van onfraai-/onverzorgd totaalbeeld.

| Uitvoeren herstelwerkzaamheden. | 333,60 m2 | € 7.172 |

O: Uitvoeren herstelwerkzaamheden (conserveren beschermlaag oppervlak).

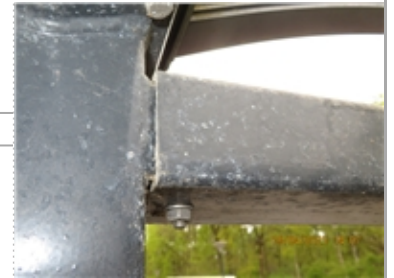
Locatie aanduiding: 902210-002

902210 Overkapping

B12SM03 Migrerende zinkzouten

L: Terrein Noordwest- en Zuidwestzijde.

O: Onvoldoende beschermlagen i.c.m. atmosferische invloeden (langdurige vochtigheid).

G: Ontstaan van ruw/oneffen materiaaloppervlak.

R: Afbladderen fabrieksmatig aangebracht (duplex) verfsysteem.

| Activiteit: | 2026 | Hvh | Totaal |
|---|---|---|---|
| Uitvoeren herstelwerkzaamheden. | | 1,00 pst | € 1.450 |

O: Uitvoeren herstelwerkzaamheden (opschuren/borstelen en v.v. dekkend verfsysteem).

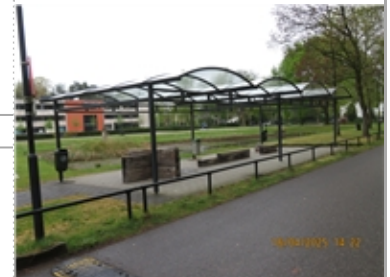
Locatie aanduiding: 902210-003

902210 Overkapping

B12EM03 Corrosie

L: Terrein (Zuidwestzijde, nabij waterpartij).

O: Atmosferische invloeden (langdurige vocht aantasting) i.c.m. geen/onvoldoende beschermingen.

G: Toename (intensiteit en omvang) van corrosieproces.

R: Kans op doorroesten (invallen gaten).

| Activiteit: | 2026 | Hvh | Totaal |
|---|---|---|---|
| Uitvoeren herstelwerkzaamheden. | | 1,00 pst | € 2.750 |

O: Uitvoeren herstelwerkzaamheden (incl. deelvervanging).

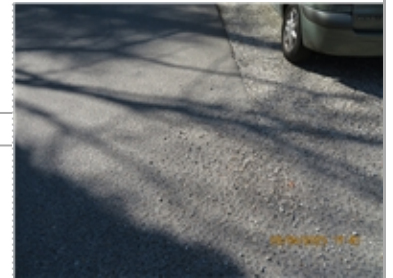
Locatie aanduiding: 904113-001

**904113**    **Terreinafwerking asfalt**

B12SM04    Slijtage

L: Terrein (met name entree parkeerplaatsen en -vakken). Alsmede bochten.

O: Mechanisch (menselijke invloed: besturen voertuigen, optrekken en remmen) i.c.m. natuurlijke (materiaaleigen) degradatie (algemene veroudering) door weersinvloeden.

G: Zichtbaar worden en loskomen van grindkorrels (door slijtage asfaltdekkingslaag).

R: Kans op schade aan omringende voorwerpen en voertuigen (door opspatten e.d.).

O: Geen (directe) herstelactie benodigd. Zie planmatig OH.

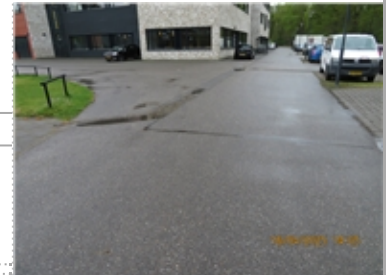
Locatie aanduiding: 904113-002

**904113**    **Terreinafwerking asfalt**

B12EC01    Scheuren constructief

L: Terrein (Noord-oostgebied: T-splitsing (tussen VMBO-BB en Sportgebouw)).  
O: Verzakking vanuit de ondergrond/maaiveld i.c.m. thermische werking (krimpen/uitzetten) door weersinvloeden.  
G: Mogelijkheid tot directe vochtindringing.  
R: Kans op vorstschade bij sterk wisselende klimatologische omstandigheden.  
O: Geen (directe) herstelactie benodigd. Zie planmatig OH.

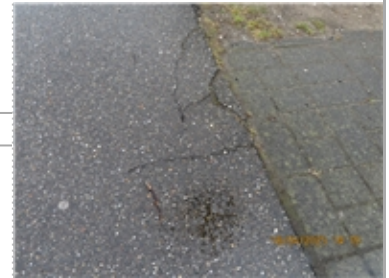
Locatie aanduiding: 904113-001

### 904113 Terreinafwerking asfalt

B12SM01 Afbrokkelen afboeren

L: Aansluiting parkeerterrein voertuigen (tussen VMBO-OB en VMBO-BB).

O: Verzakkingen vanuit ondergrond.

G: Mogelijkheid tot vochtindringing.

R: Kans op toename breuk en scheuren (a.g.v. vorstschade).

O: Geen (directe) herstelactie benodigd. Zie planmatig OH.

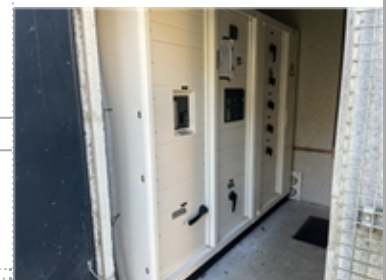
### 615120 (hoofd)Verdeelinrichtingen

E5GV01 Verval tussen 50%-75% van de levensduur

L: Algemeen

O: Natuurlijke veroudering

G: Statistisch verhoogde kans op uitval

R: Functionele uitval

O: Integraal vervangen

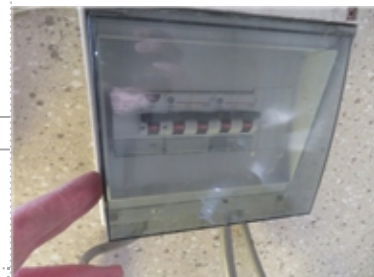
**62211001 Krachtgroepenkast, < 10 groepen**

E5GV01 Verval tussen 50%-75% van de levensduur

Activiteit: 2040 Hvh  
Handeling opgenomen bij planmatig onderhoud 1,00 pst  
L: Algemeen  
O: Natuurlijke veroudering  
G: Statistisch verhoogde kans op uitval  
R: Functionele uitval  
O: Integraal vervangen

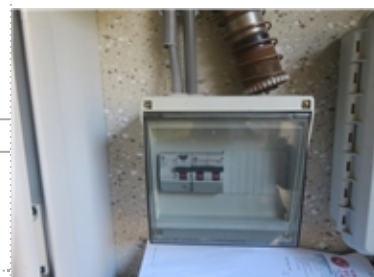
**62211001 Krachtgroepenkast, < 10 groepen**

E5GV01 Verval tussen 50%-75% van de levensduur

Activiteit: 2040 Hvh  
Handeling opgenomen bij planmatig onderhoud 1,00 pst  
L: Algemeen  
O: Natuurlijke veroudering  
G: Statistisch verhoogde kans op uitval  
R: Functionele uitval  
O: Integraal vervangen

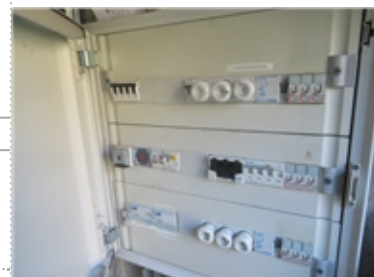
**62211001 Krachtgroepenkast, < 10 groepen**

E5GV01 Verval tussen 50%-75% van de levensduur

Activiteit: 2040 Hvh  
Handeling opgenomen bij planmatig onderhoud 1,00 pst  
L: Algemeen  
O: Natuurlijke veroudering  
G: Statistisch verhoogde kans op uitval  
R: Functionele uitval  
O: Integraal vervangen

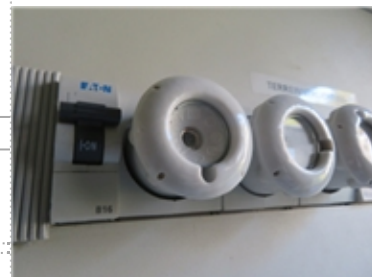
Locatie aanduiding: 62211001-001

**62211001 Krachtgroepenkast, < 10 groepen**

E5SB08 Smeltpatronen niet in overeenstemming met toegepaste patronen

L: Groep terreinverlichting, verdeelkast OVK  
O: Montagefout  
G: Verschillende d-patronen bij een krachtgroep gebruikt  
R: Oneven uitvallen  
O: Groep identiek zekeren

| Groep identiek zekeren | | 1,00 pst | € 250 |

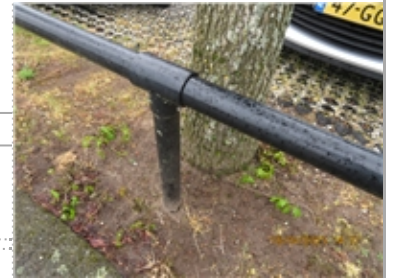
Locatie aanduiding: 903210-001

903210 Erfafscheiding, metaal

B12SM04 Aantasting afwerklaag

L: Terrein, diversen (afkadering groenstroken).

O: Atmosferische invloeden (inwerking uv-straling en langdurige vocht aanhechting e.d.).

G: Ontstaan van afwijkende kleurvlakken (a.g.v. glansverlies).

R: Kans op klachten (a.g.v. afname esthetica).

O: Geen (directe) herstelactie benodigd.

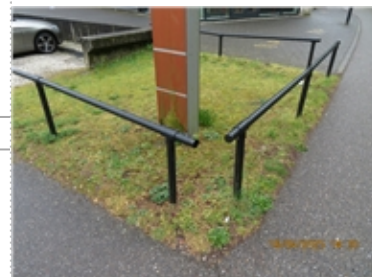
Locatie aanduiding: 903210-002

**903210 Erfafscheiding, metaal**

B12GB02 Subelementen manco

Betreft: Ontbreken van kunststof afdichtingsdoppen op buiseinden.

L: Terrein (afkadering groenstroken).  
O: Mechanisch (menselijke invloed).  
G: Directe kans op vochtindringing (hemelwater).  
R: Kans op ontstaan van corrosie a.g.v. aantasting staalwerk.  
O: Uitvoeren herstelwerkzaamheden (monteren doppen, incl. verlijming).

Uitvoeren herstelwerkzaamheden. 1,00 pst € 150

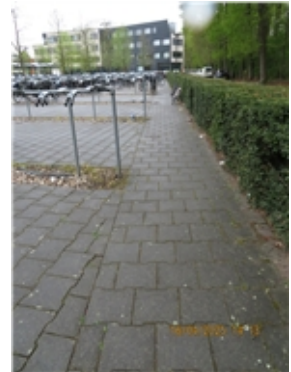
Locatie aanduiding: 904102-002

**904102    Terreinafwerking betontegels (profieltegel: 300 x 300 x 60mm)**

B12SC06 Verzakking, spoorvorming

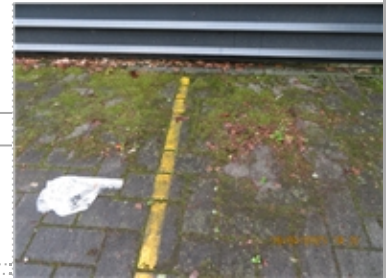
L: Diversen (voornamelijk direct rondom de gebouwgevels en langs groenstroken.  
O: Langdurige vochtigheid (trage droging a.g.v. schaduwrijke posities.  
G: Ontstaan van onfraai/onverzorgd totaalbeeld.  
R: Kans op gladheid (a.g.v. zachte mosgroeibedekking).  
O: Uitvoeren herstelwerkzaamheden (partieel reinigen).

| Reinigen bestrating | | 50,00 m2 | € 625 |

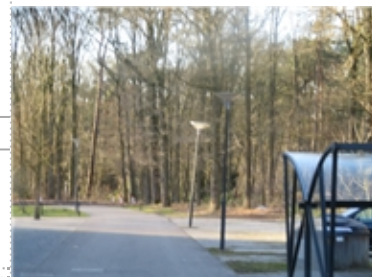
L: Lichtmasten terrein  
O: Zachte grond en aanrij schade  
G: 5 st schiefstaande lichtmasten  
R: Verder verzakken en omvallen lichtmasten  
O: Lichtmasten rechtzetten

| Herstellen lichtmasten | | 1,00 pst | € 1.000 |
