## Meerjarenonderhoudsplan

01-C • Weri Di, VMBO-BB

Merendreef 1A

Valkenswaard

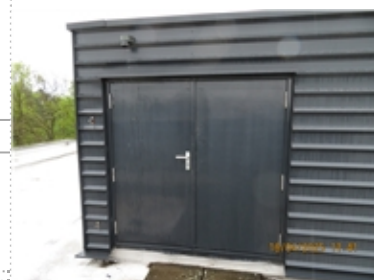
| Ernst | Intensiteit | Omvang | Conditie | Risico/prioriteit |
|---|---|---|---|---|
| Ernstig | 3 | 4 | 5 | Toename technische vervolgschade - gering effect<br>Toename klachtenonderhoud - ernstig effect<br>Score: 4 |

| Activiteit: | 2026 | Hvh | Totaal |
| Uitvoeren herstelwerkzaamheden. | | 1,00 pst | € 175 |

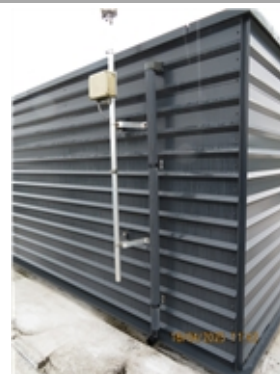
| Ernst | Intensiteit | Omvang | Conditie | Risico/prioriteit |
|---|---|---|---|---|
| Serius | 1 | 4 | 2 | Toename technische vervolgschade - gering effect<br>Beleving & esthetica - gering effect<br>Score: 5 |

**Activiteit:**

Geen (directe) herstelactie benodigd. Zie planmatig OH.

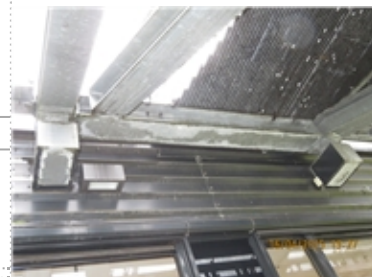
| Ernst | Intensiteit | Omvang | Conditie | Risico/prioriteit |
|---|---|---|---|---|
| Serius | 3 | 3 | 3 | Toename technische vervolgschade - matig effect<br>Beleving & esthetica - matig effect<br>Score: 4 |

O: Atmosferisch (langdurige vochtigheid i.c.m. geen/onvoldoende beschermingen).

R: Kans op ontstaan corrosie.

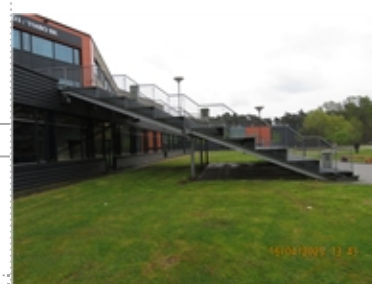
| Ernst | Intensiteit | Omvang | Conditie | Risico/prioriteit |
|---|---|---|---|---|
| Gering | 2 | 1 | 1 | Toename technische vervolgschade - matig effect<br>Toename klachtenonderhoud - matig effect<br>Score: 4 |

Betreft: Corrosie stalen bevestigingsbouten.

O: Langdurige vochtigheid (trage droging door schaduwrijke positie) i.c.m. geen/onvoldoende beschermingen.

G: Toename corrosieproces en afname sterkte verbinding.

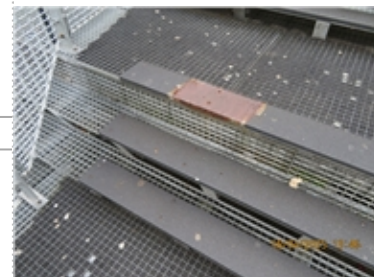
B4EM03 Corrosie

| Ernst | Intensiteit | Omvang | Conditie | Risico/prioriteit |
|---|---|---|---|---|
| Ernstig | 2 | 1 | 1 | Toename technische vervolgschade - ernstig effect<br>Toename klachtenonderhoud - matig effect<br>Beleving & esthetica - matig effect<br>Score: 3 |

O: Langdurige vochtigheid (trage droging door schaduwrijke positie) door weersinvloeden i.c.m. geen/onvoldoende beschermlagen.

G: Toename corrosieproces met afname materiaalsterkte-/stabiliteit a.g.v. ontstaan lagenopbouw (schollen) i.c.m. toename gebreksomvang.

De kosten voor bovengenoemde werkzaamheden zijn opgenomen bij het gebrek: Migrerende zinkzouten.

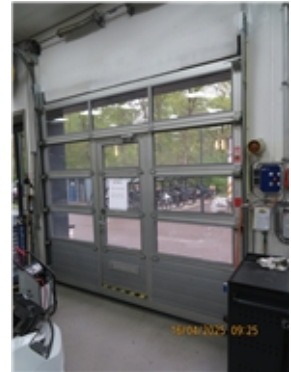
Locatie aanduiding: 313320-001

L: Noordgevel (BG, V0.02A en B0.04).  
O: Algemene veroudering.  
G: Toename kans op storingen en defecten.  
R: Uitval c.q. niet meer functioneren.  
O: Vervangen overheaddeur (op termijn).

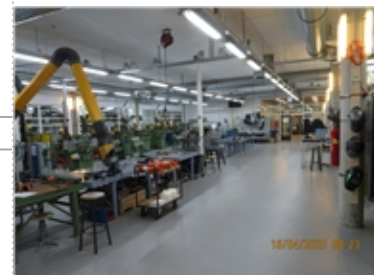
| Ernst | Intensiteit | Omvang | Conditie | Risico/prioriteit |
|---|---|---|---|---|
| Gering | 2 | 3 | 1 | Toename technische vervolgschade - gering effect<br>Toename klachtenonderhoud - gering effect<br>Beleving & esthetica - gering effect<br>Score: 5 |

O: Corrosie van stalen opslagkasten, tafel- en stoelpoten a.g.v. natte reinigingswerkzaamheden.

G: Duidelijke corrosiesporen en aftekening op de vloerafwerking.

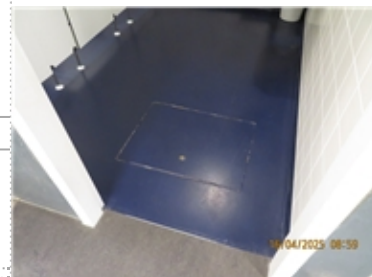
| Ernst | Intensiteit | Omvang | Conditie | Risico/prioriteit |
|---|---|---|---|---|
| Serius | 3 | 1 | 1 | Toename technische vervolgschade - gering effect<br>Beleving & esthetica - matig effect<br>Score: 5 |

**Activiteit:**

Geen (directe) herstelactie benodigd. Zie planmatig OH.

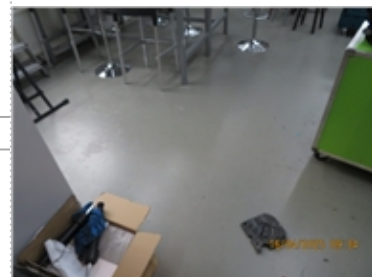
| Ernst | Intensiteit | Omvang | Conditie | Risico/prioriteit |
|---|---|---|---|---|
| Serieus | 2 | 4 | 3 | Toename technische vervolgschade - matig effect<br>Toename klachtenonderhoud - gering effect<br>Beleving & esthetica - matig effect<br>Score: 4 |

**Activiteit:**

Geen (directe) herstelactie benodigd. Zie planmatig OH.

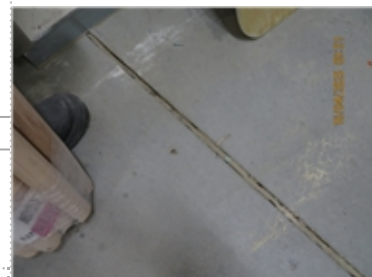
| Ernst | Intensiteit | Omvang | Conditie | Risico/prioriteit |
|---|---|---|---|---|
| Gering | 2 | 2 | 1 | Toename technische vervolgschade - matig effect<br>Toename klachtenonderhoud - matig effect<br>Score: 4 |

O: Natuurlijke (materiaaleigen) degradatie (algemene veroudering).

R: Kans op vochtindringing (bij natte reinigingswerkzaamheden).

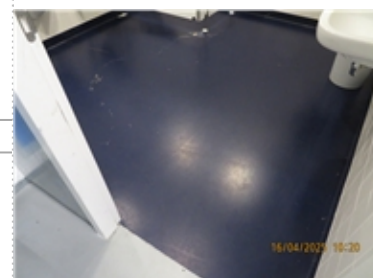
| Ernst | Intensiteit | Omvang | Conditie | Risico/prioriteit |
|---|---|---|---|---|
| Ernstig | 3 | 1 | 2 | Toename technische vervolgschade - ernstig effect<br>Toename klachtenonderhoud - matig effect<br>Beleving & esthetica - matig effect<br>Score: 3 |

R: Kans op toename schadeoppervlak (a.g.v. scherpe randen) en mogelijk directe vochtindringing in ondergrond.

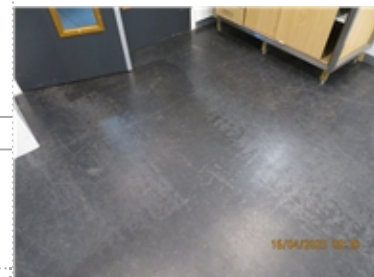
| Ernst | Intensiteit | Omvang | Conditie | Risico/prioriteit |
|---|---|---|---|---|
| Serius | 2 | 4 | 3 | Toename technische vervolgschade - gering effect<br>Beleving & esthetica - matig effect<br>Score: 5 |

**Activiteit:**

Geen (directe) herstelactie benodigd. Zie planmatig OH.

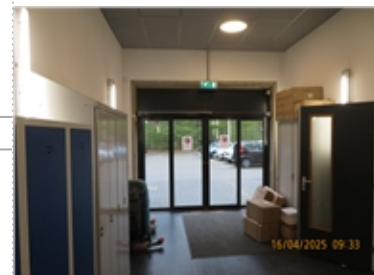
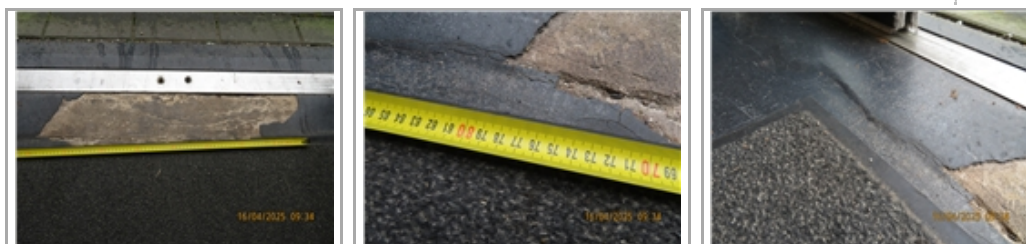
Locatie aanduiding: 432217-001

| Ernst | Intensiteit | Omvang | Conditie | Risico/prioriteit |
|---|---|---|---|---|
| Ernstig | 3 | 1 | 2 | Toename technische vervolgschade - matig effect<br>Toename klachtenonderhoud - matig effect<br>Beleving & esthetica - matig effect<br>Score: 4 |

L: Noordgevel, BG (nooduitgang centrale gang tussen V0.402 en V0.14).  
O: Mechanisch (menselijke invloed: veelvuldig gebruik rolvoertuigen e.d.) i.c.m. randen door onvoldoende egalisatie/uitvlakken.  
G: Ontstaan van niveauverschillen.  
R: Kans op schade aan metalen schuifdeurprofiel (incl. vochtindringing ondergrond).  
O: Uitvoeren herstelwerkzaamheden (uitvullen en uitvlakken cement ondergrond en inlijmen linoleum reparatiestuk).

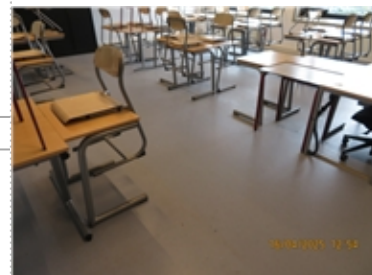
| Ernst | Intensiteit | Omvang | Conditie | Risico/prioriteit |
|---|---|---|---|---|
| Serius | 3 | 1 | 1 | Toename technische vervolgschade - matig effect<br>Toename klachtenonderhoud - matig effect<br>Beleving & esthetica - matig effect<br>Score: 4 |

R: Kans op vochtindringing (bij natte reinigingswerkzaamheden) en openscheuren (bij achterhaken).

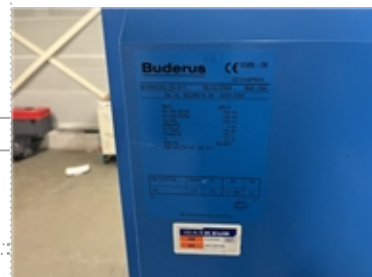
R: Functionele uitval

O: Integraal vervangen

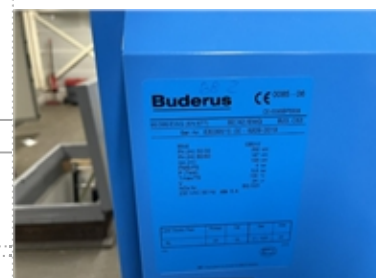
**512110 Ketel gasgestookt HR**

| Ernst | Intensiteit | Omvang | Conditie | Risico/prioriteit |
|---|---|---|---|---|
| Gering | 3 | 5 | 4 | Toename klachtenonderhoud - matig effect<br>Score: 5 |

Activiteit: 2027 Hvh  
Handeling opgenomen bij planmatig onderhoud 1,00 pst  
L: Algemeen  
O: Natuurlijke veroudering  
G: Statistisch verhoogde kans op uitval  
R: Functionele uitval  
O: Integraal vervangen

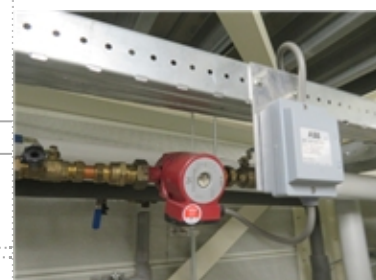
**532020 Tapwaterpomp**

| Ernst | Intensiteit | Omvang | Conditie | Risico/prioriteit |
|---|---|---|---|---|
| Gering | 3 | 5 | 4 | Toename klachtenonderhoud - matig effect<br>Score: 5 |

Activiteit: 2027 Hvh  
Handeling opgenomen bij planmatig onderhoud 1,00 pst  
L: Algemeen  
O: Natuurlijke veroudering  
G: Statistisch verhoogde kans op uitval  
R: Functionele uitval  
O: Integraal vervangen

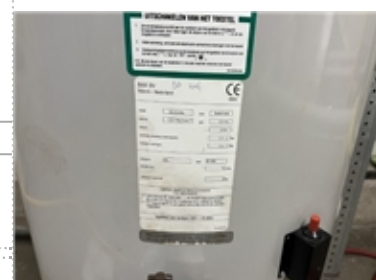
**532110 Boiler direct gestookt**

| Ernst | Intensiteit | Omvang | Conditie | Risico/prioriteit |
|---|---|---|---|---|
| Gering | 3 | 5 | 4 | Toename klachtenonderhoud - matig effect<br>Score: 5 |

Activiteit: 2027 Hvh  
Handeling opgenomen bij planmatig onderhoud 1,00 pst  
L: Algemeen  
O: Natuurlijke veroudering  
G: Statistisch verhoogde kans op uitval  
R: Functionele uitval  
O: Integraal vervangen

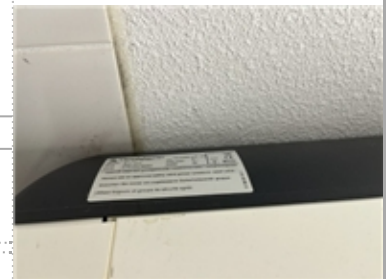
**532120 Boiler elektrisch**

L: Algemeen  
O: Natuurlijke veroudering  
G: Statistisch verhoogde kans op uitval  
R: Functionele uitval  
O: Integraal vervangen

Handeling opgenomen bij planmatig onderhoud 1,00 pst

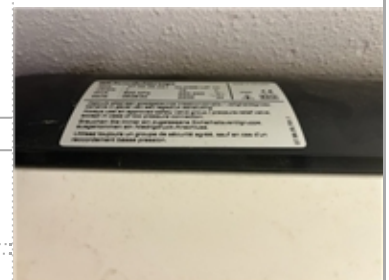
**532120 Boiler elektrisch**

L: Algemeen  
O: Natuurlijke veroudering  
G: Statistisch verhoogde kans op uitval  
R: Functionele uitval  
O: Integraal vervangen

Handeling opgenomen bij planmatig onderhoud 1,00 pst

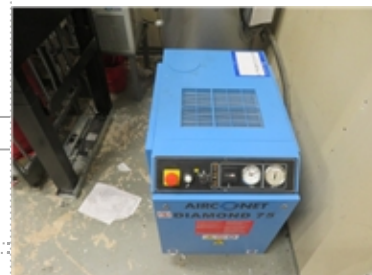
**542021 Persluchtinstallatie, compressor**

| Ernst | Intensiteit | Omvang | Conditie | Risico/prioriteit |
|---|---|---|---|---|
| Gering | 3 | 5 | 4 | Toename klachtenonderhoud - matig effect<br>Score: 5 |

Activiteit: 2027 Hvh  
Handeling opgenomen bij planmatig onderhoud 1,00 pst  
L: Algemeen  
O: Natuurlijke veroudering  
G: Statistisch verhoogde kans op uitval  
R: Functionele uitval  
O: Integraal vervangen

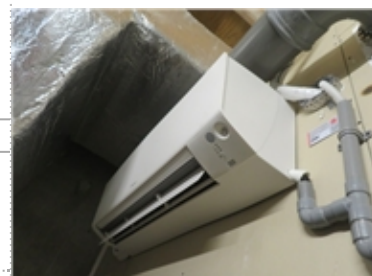
K11EW02 Defecte binnenunit

Activiteit: 2026  
Handeling opgenomen bij planmatig onderhoud  
L: Severruimte B1.502  
O: Onbekend  
G: Defecte binnenunit, ruimte wordt nu gekoeld door een mobile airco  
R: Minder efficiënt koelen en meer energieverbruik  
O: Defecte splitdeel vervangen

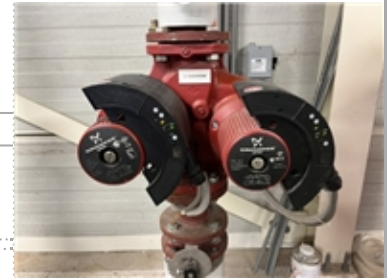
### 561040 Circulatiepomp warmtedistributie

| Ernst | Intensiteit | Omvang | Conditie | Risico/prioriteit |
|---|---|---|---|---|
| Gering | 3 | 5 | 4 | Toename klachtenonderhoud - matig effect<br>Score: 5 |

Activiteit: 2027 Hvh  
Handeling opgenomen bij planmatig onderhoud 1,00 pst  
L: Algemeen  
O: Natuurlijke veroudering  
G: Statistisch verhoogde kans op uitval  
R: Functionele uitval  
O: Integraal vervangen

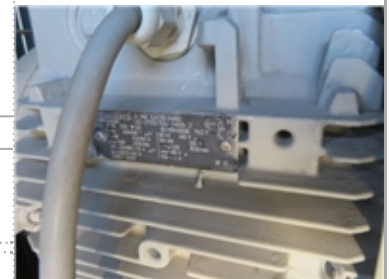
### 572100 Lokale afzuigventilator

| Ernst | Intensiteit | Omvang | Conditie | Risico/prioriteit |
|---|---|---|---|---|
| Gering | 3 | 5 | 4 | Toename klachtenonderhoud - matig effect<br>Score: 5 |

Activiteit: 2028 Hvh  
Handeling opgenomen bij planmatig onderhoud 1,00 pst  
L: Algemeen  
O: Natuurlijke veroudering  
G: Statistisch verhoogde kans op uitval  
R: Functionele uitval  
O: Integraal vervangen

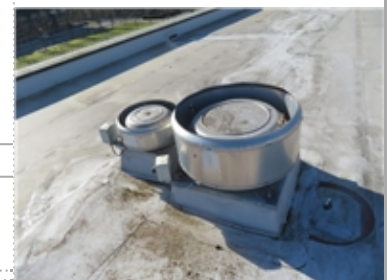
### 57311050 Dakventilator 0,3 - 0,7 m3/s 2

| Ernst | Intensiteit | Omvang | Conditie | Risico/prioriteit |
|---|---|---|---|---|
| Gering | 3 | 5 | 4 | Toename klachtenonderhoud - matig effect<br>Score: 5 |

Activiteit: 2028 Hvh  
Handeling opgenomen bij planmatig onderhoud 1,00 pst  
L: Algemeen  
O: Natuurlijke veroudering  
G: Statistisch verhoogde kans op uitval  
R: Functionele uitval  
O: Integraal vervangen

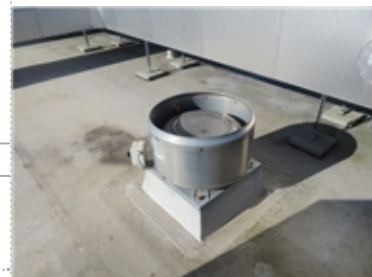
**57311050 Dakventilator 0,7 - 1,4 m3/s**  
**3**

| Ernst | Intensiteit | Omvang | Conditie | Risico/prioriteit |
|---|---|---|---|---|
| Gering | 3 | 5 | 4 | Toename klachtenonderhoud - matig effect<br>Score: 5 |

Activiteit: 2028 Hvh

Handeling opgenomen bij planmatig onderhoud 1,00 pst

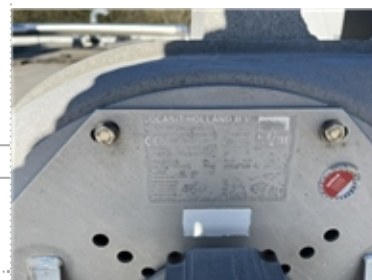
**57411050 Centrifugaalventilator 0,3 - 0,7 m3/s**  
**2**

| Ernst | Intensiteit | Omvang | Conditie | Risico/prioriteit |
|---|---|---|---|---|
| Gering | 2 | 5 | 3 | Toename klachtenonderhoud - gering effect<br>Score: 6 |

Activiteit: 2026 Hvh

Handeling opgenomen bij planmatig onderhoud 1,00 pst

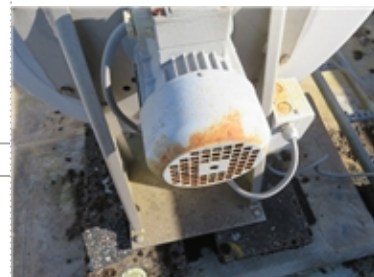
K14EM01 Corrosie

| Ernst | Intensiteit | Omvang | Conditie | Risico/prioriteit |
|---|---|---|---|---|
| Ernstig | 2 | 3 | 3 | Toename technische vervolgschade - matig effect<br>Toename klachtenonderhoud - gering effect<br>Score: 4 |

Activiteit: 2026 Hvh  
Handeling opgenomen bij planmatig onderhoud 1,00 pst  
L: Dakventilatoren afzuiging zuurkasten.  
O: Weers- en omgevingsinvloeden  
G: Corrosie stalen delen ventilator en uitharden kunststof  
R: Uitbreiden schadeplek en functioneel uitvallen  
O: Gezien de leeftijd, integraal vervangen

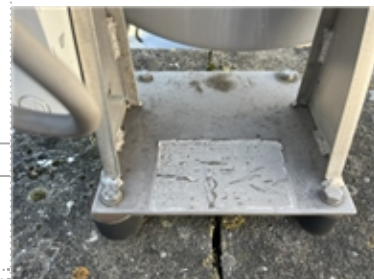
**57411050 Centrifugaalventilator 0,3 - 0,7 m3/s**  
**2**

| Ernst | Intensiteit | Omvang | Conditie | Risico/prioriteit |
|---|---|---|---|---|
| Gering | 2 | 5 | 3 | Toename klachtenonderhoud - gering effect<br>Score: 6 |

Activiteit: 2026 Hvh  
Handeling opgenomen bij planmatig onderhoud 1,00 pst  
L: Algemeen  
O: Natuurlijke veroudering  
G: Statistisch verhoogde kans op uitval  
R: Functionele uitval  
O: Integraal vervangen

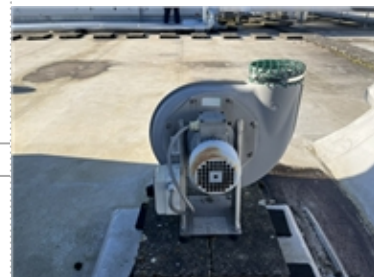
K14EM01 Corrosie

| Ernstig | 2 | 3 | 3 | Toename technische vervolgschade - matig effect<br>Toename klachtenonderhoud - gering effect<br>Score: 4 |

L: dakventilator afzuiging veiligheidskast.  
O: Weers- en omgevingsinvloeden  
G: Corrosie stalen delen ventilator en uitharden kunststof  
R: Uitbreiden schadeplek en functioneel uitvallen  
O: Gezien de leeftijd, integraal vervangen

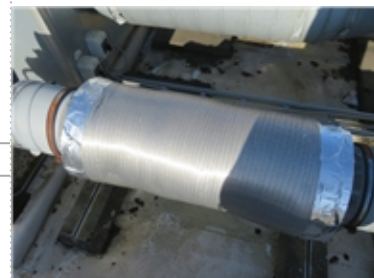
| Serius | 3 | 4 | 4 | Gebruik en bedrijfsproces - gering effect<br>Toename technische vervolgschade - gering effect<br>Score: 4 |

L: Centrifugaalventilator Plymovent FUA  
O: Weers- en omgevingsinvloeden  
G: Beschadigingen geluiddempers, Verweerde afdichtingstape, afbladderende prepaint en corrosie op bouten  
R: Afname functioneren ventilatoren  
O: Vervangen demper

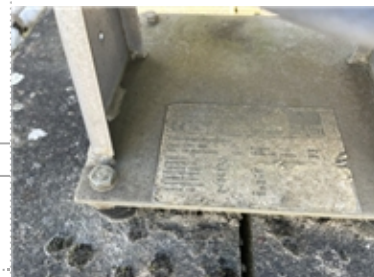
| Ernst | Intensiteit | Omvang | Conditie | Risico/prioriteit |
|---|---|---|---|---|
| Gering | 2 | 5 | 3 | Toename klachtenonderhoud - gering effect<br>Score: 6 |

Activiteit: 2026 Hvh  
Handeling opgenomen bij planmatig onderhoud 1,00 pst  
L: Algemeen  
O: Natuurlijke veroudering  
G: Statistisch verhoogde kans op uitval  
R: Functionele uitval  
O: Integraal vervangen

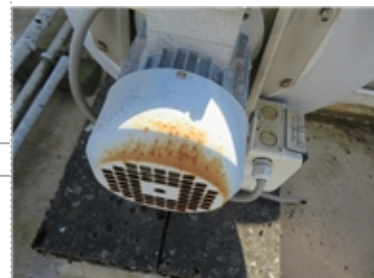
K14EM01 Corrosie

| Ernst | Intensiteit | Omvang | Conditie | Risico/prioriteit |
|---|---|---|---|---|
| Ernstig | 2 | 3 | 3 | Toename technische vervolgschade - matig effect<br>Toename klachtenonderhoud - gering effect<br>Score: 4 |

Activiteit: 2026 Hvh  
Handeling opgenomen bij planmatig onderhoud 1,00 pst  
L: afzuigdakventilator Colasit CMV 160  
O: Weers- en omgevingsinvloeden  
G: Corrosie stalen delen ventilator en uitharden kunststof  
R: Uitbreiden schadeplek en functioneel uitvallen  
O: Gezien de leeftijd, integraal vervangen

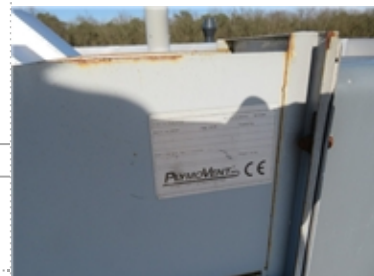
**57411050 Centrifugaalventilator 0,7 - 1,1 m3/s  
3**

| Ernst | Intensiteit | Omvang | Conditie | Risico/prioriteit |
|---|---|---|---|---|
| Gering | 2 | 5 | 3 | Toename klachtenonderhoud - gering effect<br>Score: 6 |

Activiteit: 2026 Hvh  
Handeling opgenomen bij planmatig onderhoud 1,00 pst  
L: Algemeen  
O: Natuurlijke veroudering  
G: Statistisch verhoogde kans op uitval  
R: Functionele uitval  
O: Integraal vervangen

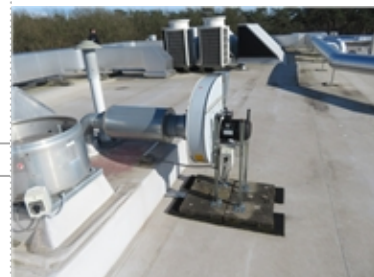
K14EM01 Corrosie

| Ernst | Intensiteit | Omvang | Conditie | Risico/prioriteit |
|---|---|---|---|---|
| Ernstig | 2 | 3 | 3 | Toename technische vervolgschade - matig effect<br>Toename klachtenonderhoud - gering effect<br>Score: 4 |

Activiteit: 2026 Hvh  
Handeling opgenomen bij planmatig onderhoud 1,00 pst  
L: dakventilator Plymovent FUA 4700  
O: Weers- en omgevingsinvloeden  
G: Corrosie stalen delen ventilator en uitharden kunststof  
R: Uitbreiden schadeplek en functioneel uitvallen  
O: Gezien de leeftijd, integraal vervangen

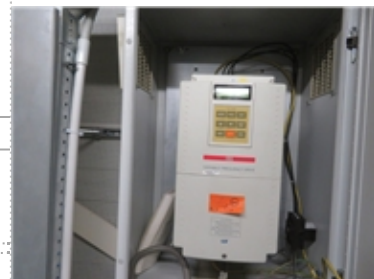
| Ernst | Intensiteit | Omvang | Conditie | Risico/prioriteit |
|---|---|---|---|---|
| Gering | 3 | 5 | 4 | Toename klachtenonderhoud - matig effect<br>Score: 5 |

Activiteit: 2027 Hvh  
Handeling opgenomen bij planmatig onderhoud 1,00 pst  
L: Algemeen  
O: Natuurlijke veroudering  
G: Statistisch verhoogde kans op uitval  
R: Functionele uitval  
O: Integraal vervangen

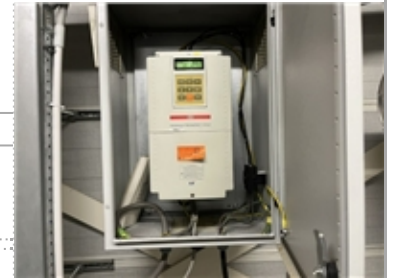
| Ernst | Intensiteit | Omvang | Conditie | Risico/prioriteit |
|---|---|---|---|---|
| Gering | 3 | 2 | 1 | Toename technische vervolgschade - gering effect<br>Score: 5 |

| Activiteit: | 2026 | Hvh | Totaal |
| Frequentieregelaar deugdelijk aansluiten | | 1,00 pst | € 500 |

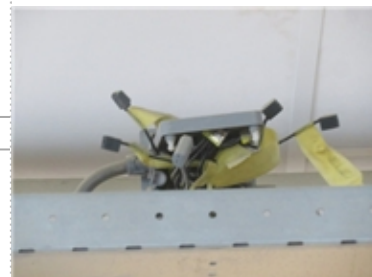
E5EC01 Beschadiging (scheuren/gaten)

| Ernst | Intensiteit | Omvang | Conditie | Risico/prioriteit |
|---|---|---|---|---|
| Ernstig | 3 | 3 | 4 | Veiligheid en gezondheid - gering effect<br>Gebruik en bedrijfsproces - matig effect<br>Toename technische vervolgschade - matig effect<br>Beleving & esthetica - matig effect<br>Score: 3 |

L: Schakelmateriaal algemeen, voornamelijk tpv wandgoten leslokalen  
O: Mechanische schade en mutaties installatie  
G: Beschadigde en niet goed afgeschermd schakelmateriaal of lasdozen  
R: Aanraakgevaar  
O: Schakelmateriaal en lasdozen herstellen

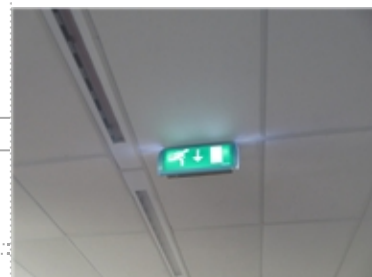
L: Algemeen  
O: Natuurlijke veroudering  
G: Statistisch verhoogde kans op uitval  
R: Functionele uitval  
O: Integraal vervangen

| Handeling opgenomen bij planmatig onderhoud | 1,00 | pst | |

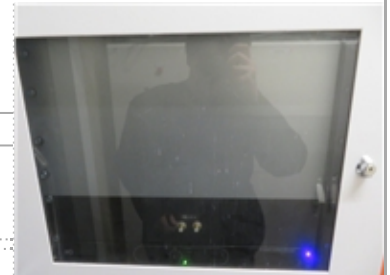
### 642400 Geluidinstallaties

| Ernst | Intensiteit | Omvang | Conditie | Risico/prioriteit |
|---|---|---|---|---|
| Gering | 3 | 5 | 4 | Toename klachtenonderhoud - matig effect<br>Score: 5 |

Activiteit: 2027 Hvh  
Handeling opgenomen bij planmatig onderhoud 1,00 pst  
L: Algemeen  
O: Natuurlijke veroudering  
G: Statistisch verhoogde kans op uitval  
R: Functionele uitval  
O: Integraal vervangen

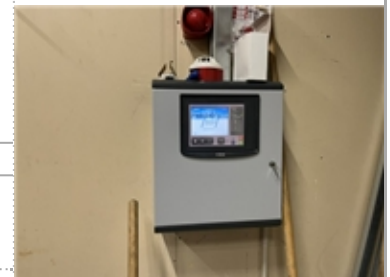
### 65111070 Brandmeldinstallatie 4 groepen 4

| Ernst | Intensiteit | Omvang | Conditie | Risico/prioriteit |
|---|---|---|---|---|
| Gering | 3 | 5 | 4 | Toename klachtenonderhoud - matig effect<br>Score: 5 |

Activiteit: 2027 Hvh  
Handeling opgenomen bij planmatig onderhoud 1,00 pst  
L: Algemeen  
O: Natuurlijke veroudering  
G: Statistisch verhoogde kans op uitval  
R: Functionele uitval  
O: Integraal vervangen

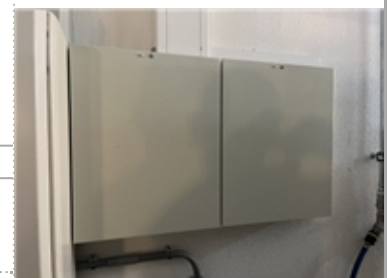
### 65214070 Inbraaksignaleringsinstallatie 100 - 125 zones 7

| Ernst | Intensiteit | Omvang | Conditie | Risico/prioriteit |
|---|---|---|---|---|
| Gering | 3 | 5 | 4 | Toename klachtenonderhoud - matig effect<br>Score: 5 |

Activiteit: 2027 Hvh  
Handeling opgenomen bij planmatig onderhoud 1,00 pst  
L: Algemeen  
O: Natuurlijke veroudering  
G: Statistisch verhoogde kans op uitval  
R: Functionele uitval  
O: Integraal vervangen

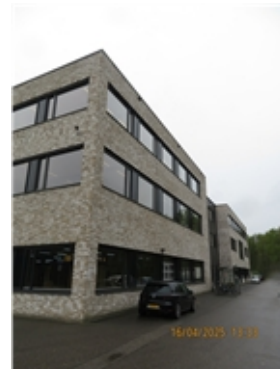
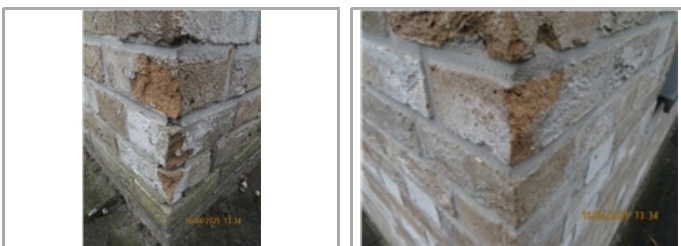
Locatie aanduiding: 211003-001

**211003 Buitenwanden metselwerk**

| Ernst | Intensiteit | Omvang | Conditie | Risico/prioriteit |
|---|---|---|---|---|
| Serius | 3 | 1 | 1 | Toename technische vervolgschade - gering effect<br>Beleving & esthetica - gering effect<br>Score: 5 |

R: Kans op vorstschade (a.g.v. verhoogde vochttopname).

O: Geen (directe) herstelactie benodigd.

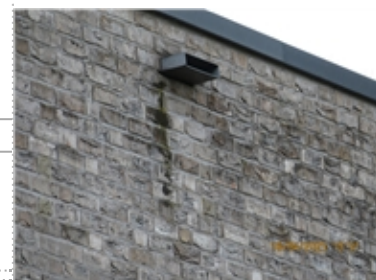
**211003 Buitenwanden metselwerk**

R: Kans op klachten (a.g.v. afname esthetica).

O: Geen (directe) herstelactie benodigd.

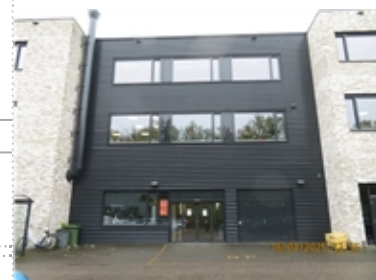
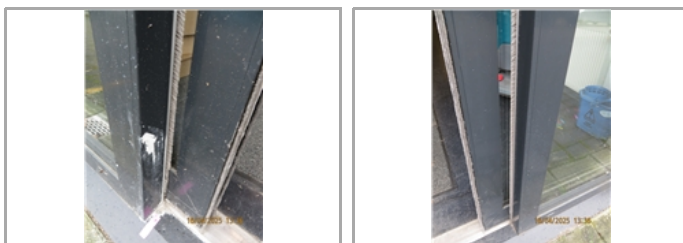
Locatie aanduiding: 313200-001

**313200 Schuifdeur elektrisch, dubbele uitvoering**

G: Toename aantal storingen en defecten.

O: Geen (directe) herstelactie benodigd. Zie planmatig OH.

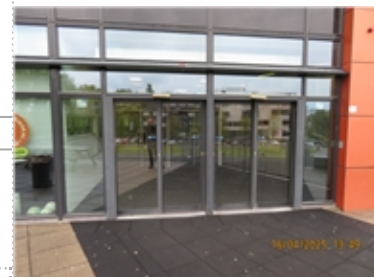
**313200 Schuifdeur elektrisch, dubbele uitvoering**

| Ernst | Intensiteit | Omvang | Conditie | Risico/prioriteit |
|---|---|---|---|---|
| Serius | 2 | 2 | 1 | Toename technische vervolgschade - gering effect<br>Beleving & esthetica - matig effect<br>Score: 5 |

**Activiteit:**

Geen (directe) herstelactie benodigd. Zie planmatig OH.

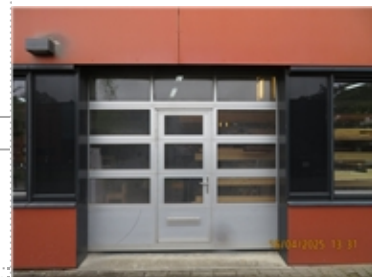
| Ernst | Intensiteit | Omvang | Conditie | Risico/prioriteit |
|---|---|---|---|---|
| Serius | 1 | 5 | 3 | Toename technische vervolgschade - gering effect<br>Beleving & esthetica - matig effect<br>Score: 5 |

**Activiteit:**

Geen (directe) herstelactie benodigd. Zie planmatig OH.

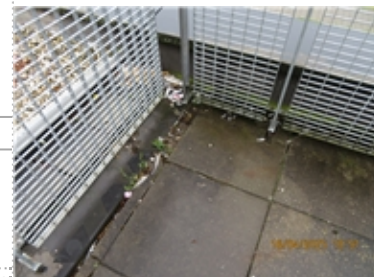
B4EM03 Corrosie

| Ernst | Intensiteit | Omvang | Conditie | Risico/prioriteit |
|---|---|---|---|---|
| Ernstig | 2 | 2 | 2 | Toename technische vervolgschade - ernstig effect<br>Beleving & esthetica - matig effect<br>Score: 3 |

O: Mechanische beschadigingen (menselijke invloed) i.c.m. weersinvloeden (vochtaantasting).

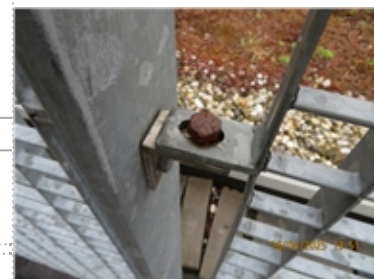
| Ernst | Intensiteit | Omvang | Conditie | Risico/prioriteit |
|---|---|---|---|---|
| Gering | 2 | 1 | 1 | Toename technische vervolgschade - matig effect<br>Score: 4 |

Betreft: Corrosie stalen bevestigingsbouten.

O: Langdurige vochtigheid (trage droging door schaduwrijke positie) i.c.m. geen/onvoldoende bescherm lagen.

G: Toename corrosieproces en afname sterkte verbinding.

De kosten voor bovengenoemde werkzaamheden zijn opgenomen bij het gebrek: Corrosie.

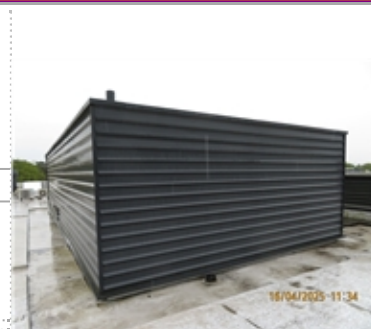
| Ernst | Intensiteit | Omvang | Conditie | Risico/prioriteit |
|---|---|---|---|---|
| Serius | 2 | 2 | 1 | Toename technische vervolgschade - gering effect<br>Beleving & esthetica - gering effect<br>Score: 5 |

L: Oostgevel (BG), zuidgevel (BG) en dakopbouw (3e verdieping).  
O: Atmosferisch (langdurige vochtigheid: trage droging a.g.v. schaduwrijke positie).  
G: Ontstaan van onfraai/onverzorgd totaalbeeld.  
R: Kans op klachten (a.g.v. afname esthetica).  
O: Uitvoeren herstelwerkzaamheden (plaatselijk reinigen).

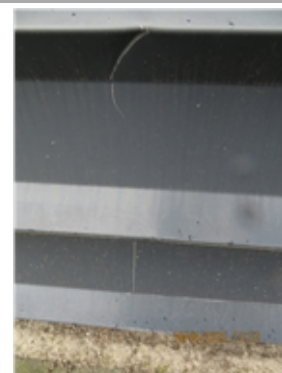
| Ernst | Intensiteit | Omvang | Conditie | Risico/prioriteit |
|---|---|---|---|---|
| Serius | 3 | 1 | 1 | Toename technische vervolgschade - gering effect<br>Beleving & esthetica - matig effect<br>Score: 5 |

Activiteit:

Geen (directe) herstelactie benodigd. Zie planmatig OH.

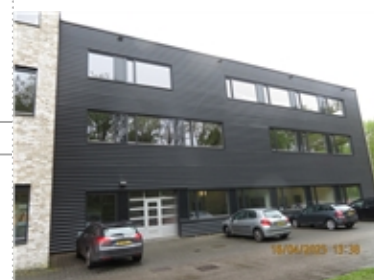
| Ernst | Intensiteit | Omvang | Conditie | Risico/prioriteit |
|---|---|---|---|---|
| Serius | 3 | 1 | 1 | Toename technische vervolgschade - gering effect<br>Toename klachtenonderhoud - matig effect<br>Beleving & esthetica - matig effect<br>Score: 5 |

**Activiteit:**

Geen (directe) herstelactie benodigd. Zie planmatig OH.

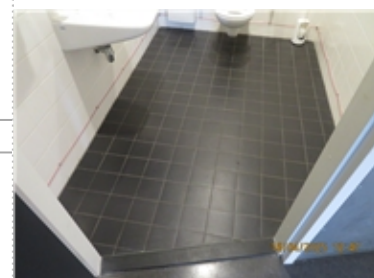
| Ernst | Intensiteit | Omvang | Conditie | Risico/prioriteit |
|---|---|---|---|---|
| Serius | 1 | 5 | 3 | Toename technische vervolgschade - gering effect<br>Toename klachtenonderhoud - gering effect<br>Beleving & esthetica - gering effect<br>Score: 5 |

**Activiteit:**

Geen (directe) herstelactie benodigd. Zie planmatig OH.

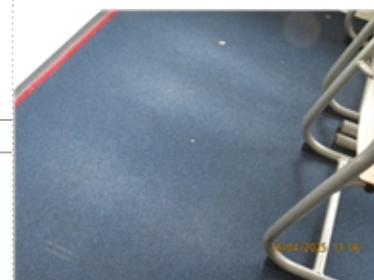
| Ernst | Intensiteit | Omvang | Conditie | Risico/prioriteit |
|---|---|---|---|---|
| Serius | 1 | 5 | 3 | Toename technische vervolgschade - gering effect<br>Toename klachtenonderhoud - gering effect<br>Beleving & esthetica - gering effect<br>Score: 5 |

**Activiteit:**

Geen (directe) herstelactie benodigd. Zie planmatig OH.

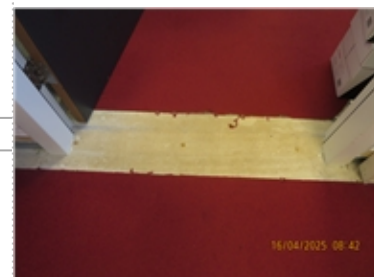
| Ernst | Intensiteit | Omvang | Conditie | Risico/prioriteit |
|---|---|---|---|---|
| Ernstig | 3 | 1 | 2 | Toename technische vervolgschade - ernstig effect<br>Toename klachtenonderhoud - matig effect<br>Beleving & esthetica - matig effect<br>Score: 3 |

| Activiteit: | 2026 | Hvh | Totaal |
| Uitvoeren herstelwerkzaamheden. | 1,00 | pst | € 300 |

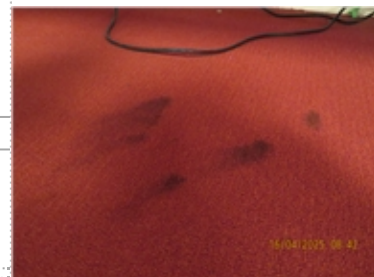
| Ernst | Intensiteit | Omvang | Conditie | Risico/prioriteit |
|---|---|---|---|---|
| Gering | 2 | 2 | 1 | Toename klachtenonderhoud - matig effect<br>Beleving & esthetica - matig effect<br>Score: 5 |

**Activiteit:**

Geen (directe) herstelactie benodigd. Zie planmatig OH.

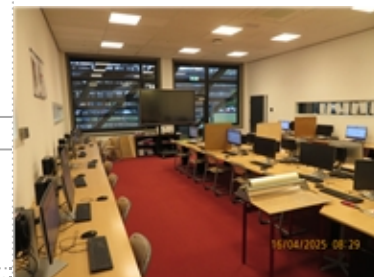
B10GA02 Oude vochtplekken

| Ernst | Intensiteit | Omvang | Conditie | Risico/prioriteit |
|---|---|---|---|---|
| Gering | 2 | 1 | 1 | Toename klachtenonderhoud - gering effect<br>Beleving & esthetica - gering effect<br>Score: 6 |

Activiteit: Hvh

Uitvoeren (periodieke) monitoring (geen kosten opgenomen). 1,00 pst

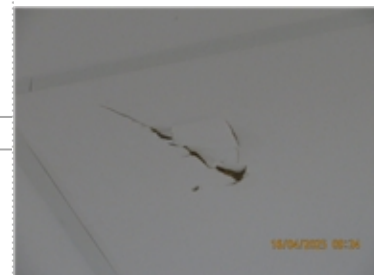
| Ernst | Intensiteit | Omvang | Conditie | Risico/prioriteit |
|---|---|---|---|---|
| Serieus | 3 | 1 | 1 | Toename technische vervolgschade - gering effect<br>Toename klachtenonderhoud - gering effect<br>Beleving & esthetica - matig effect<br>Score: 5 |

Activiteit: 2026 Hvh Totaal

Uitvoeren herstelwerkzaamheden (deelvervanging). 1,00 pst € 750

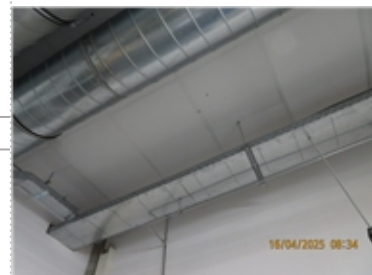
| Ernst | Intensiteit | Omvang | Conditie | Risico/prioriteit |
|---|---|---|---|---|
| Serius | 3 | 1 | 1 | Toename technische vervolgschade - matig effect<br>Toename klachtenonderhoud - matig effect<br>Beleving & esthetica - gering effect<br>Score: 4 |

Activiteit: 2026 Hvh Totaal

Uitvoeren herstelwerkzaamheden. 1,00 pst € 750

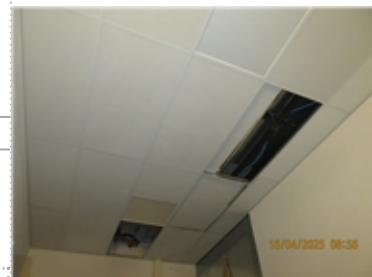
| Ernst | Intensiteit | Omvang | Conditie | Risico/prioriteit |
|---|---|---|---|---|
| Ernstig | 3 | 1 | 2 | Toename technische vervolgschade - gering effect<br>Beleving & esthetica - matig effect<br>Score: 5 |

| Activiteit: | 2026 | Hvh | Totaal |
| Uitvoeren herstelwerkzaamheden. | | 1,00 pst | € 200 |

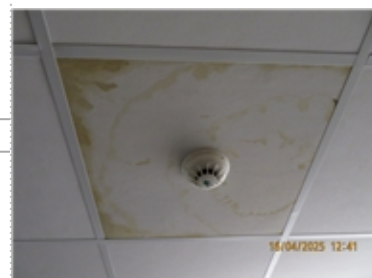
B10EM07 Vochtschade

| Ernst | Intensiteit | Omvang | Conditie | Risico/prioriteit |
|---|---|---|---|---|
| Ernstig | 3 | 1 | 2 | Toename technische vervolgschade - matig effect<br>Toename klachtenonderhoud - matig effect<br>Beleving & esthetica - matig effect<br>Score: 4 |

L: 2e verdieping (verkeersruimte tussen V2.03 en V2.29).  
O: Lekkage vanuit bovenliggende 3e verdiepingvloer c.q. plenumruimte.  
G: Aantasting plafondplaat (uiteenvallen materiaalstructuur).  
R: Kans op doorhangen, breken en uitvallen).  
O: Uitvoeren herstelwerkzaamheden (deelvervanging) (kosten elders opgenomen).

De kosten voor bovengenoemde werkzaamheden zijn opgenomen bij het gebrek: Beschadiging.

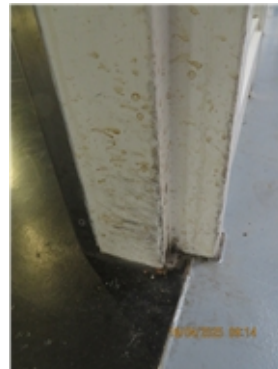
R: Kans op toename schadeoppervlak i.v.m. ontstane fragiëlheid.

O: Uitvoeren herstelwerkzaamheden (gelijktijdig met uitvoering binnenschilderwerk).

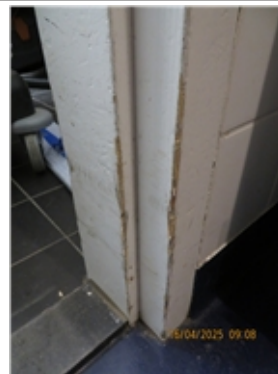
Locatie aanduiding: 462030-001

R: Kans op toename schadeoppervlak i.v.m. ontstane fragiëlheid door scherpe randen.

O: Geen (directe) herstelactie benodigd. Zie planmatig OH.

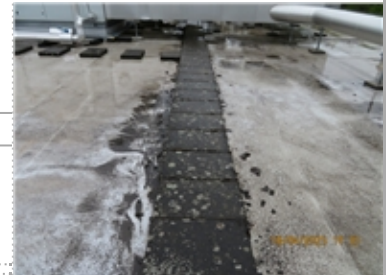
| Ernst | Intensiteit | Omvang | Conditie | Risico/prioriteit |
|---|---|---|---|---|
| Gering | 2 | 2 | 1 | Toename klachtenonderhoud - matig effect<br>Beleving & esthetica - matig effect<br>Score: 5 |

L: Platte daken.  
O: Atmosferisch (weersinvloeden) i.c.m. langdurige vochtigheid.  
G: Ontstaan van onfraai/onverzorgd totaalbeeld.  
R: Kans op ontstaan van gladheid (tegelopervlak).  
O: Reinigen terrastegels (incl. vervanging breuktegels).

| Activiteit: | 2026 | Hvh | Totaal |
| Reinigen looptegels, beton | | 46,00 m2 | € 690 |

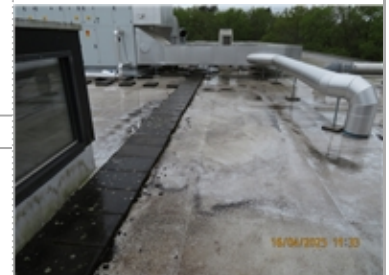
| Ernst | Intensiteit | Omvang | Conditie | Risico/prioriteit |
|---|---|---|---|---|
| Gering | 2 | 4 | 2 | Toename technische vervolgschade - gering effect<br>Toename klachtenonderhoud - matig effect<br>Beleving & esthetica - matig effect<br>Score: 5 |

L: Platte daken.  
O: Atmosferische invloeden (langdurige vochtigheid a.g.v. trage droging) i.c.m. weersinvloeden (a.g.v. uitgesteld periodiek OH).  
G: Lichte aantasting materiaaloppervlak.  
R: Kans op brosheid (a.g.v. uittreden weekmakers).  
O: Uitvoeren (periodiek) onderhoud (incl. reiniging).

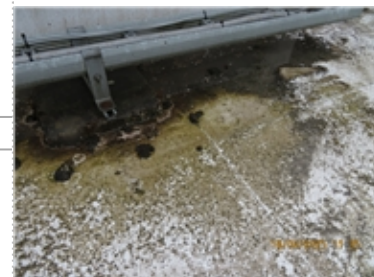
| Ernst | Intensiteit | Omvang | Conditie | Risico/prioriteit |
|---|---|---|---|---|
| Gering | 2 | 2 | 1 | Toename technische vervolgschade - gering effect<br>Toename klachtenonderhoud - matig effect<br>Beleving & esthetica - matig effect<br>Score: 5 |

Activiteit: Hvh

Reinigen dakbedekking (kosten elders opgenomen) 2297,00 m2

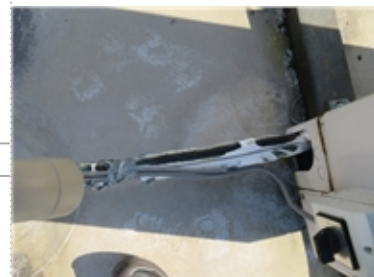
| Ernst | Intensiteit | Omvang | Conditie | Risico/prioriteit |
|---|---|---|---|---|
| Serius | 3 | 2 | 2 | Toename technische vervolgschade - gering effect<br>Duurzaamheid - gering effect<br>Score: 5 |

| Activiteit: | 2026 | Hvh | Totaal |
| Vervangen aangetaste isolatie | | 1,00 pst | € 250 |

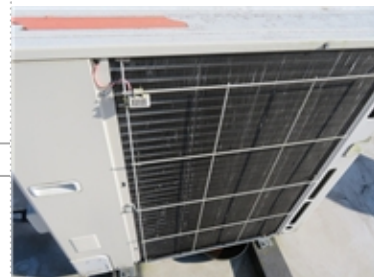
| Ernst | Intensiteit | Omvang | Conditie | Risico/prioriteit |
|---|---|---|---|---|
| Serius | 3 | 1 | 1 | Toename technische vervolgschade - gering effect<br>Duurzaamheid - gering effect<br>Score: 5 |

| Activiteit: | 2026 | Hvh | Totaal |
| Lamellen herstellen (kammen) | | 1,00 pst | € 500 |

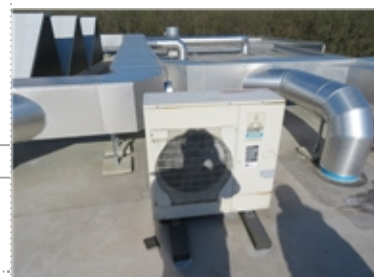
| Ernst | Intensiteit | Omvang | Conditie | Risico/prioriteit |
|---|---|---|---|---|
| Gering | 3 | 2 | 1 | Toename technische vervolgschade - gering effect<br>Score: 5 |

L: Buitenunit K0746-1117B, dak  
O: Unit staat buiten bedrijf  
G: Koudemiddel is afgetapt maar unit niet verwijderd  
R: Beschadigen dakbedekking door degradatie unit  
O: Oude splitunit laten verwijderen

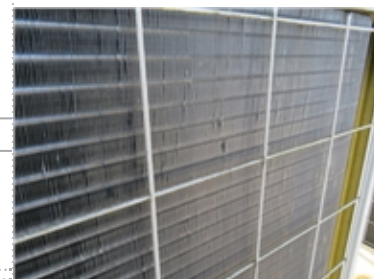
Locatie aanduiding: 551230-002

| Serius | 3 | 1 | 1 | Toename technische vervolgschade - gering effect<br>Duurzaamheid - gering effect<br>Score: 5 |

O: Lamellen "kammen"

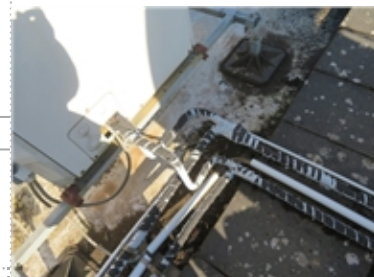
| Ernst | Intensiteit | Omvang | Conditie | Risico/prioriteit |
|---|---|---|---|---|
| Serius | 3 | 2 | 2 | Toename technische vervolgschade - gering effect<br>Duurzaamheid - gering effect<br>Score: 5 |

| Activiteit: | 2026 | Hvh | Totaal |
| Vervangen aangetaste isolatie | | 1,00 pst | € 250 |

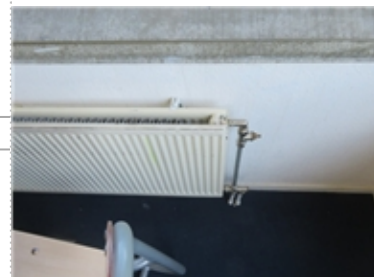
| Ernst | Intensiteit | Omvang | Conditie | Risico/prioriteit |
|---|---|---|---|---|
| Serius | 3 | 3 | 3 | Gebruik en bedrijfsproces - gering effect<br>Toename technische vervolgschade - gering effect<br>Duurzaamheid - gering effect<br>Score: 4 |

| Activiteit: | 2026 | Hvh | Totaal |
| Herstellen radiatoren | | 293,00 st | € 19.045 |

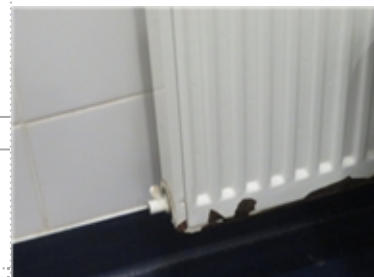
K13EM02 Corrosie

| Ernst | Intensiteit | Omvang | Conditie | Risico/prioriteit |
|---|---|---|---|---|
| Ernstig | 2 | 2 | 2 | Gebruik en bedrijfsproces - gering effect<br>Toename technische vervolgschade - matig effect<br>Score: 4 |

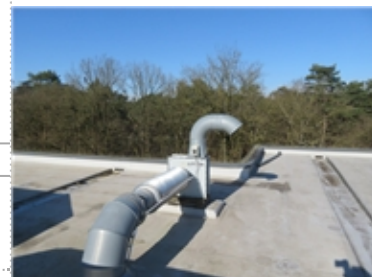
| Ernst | Intensiteit | Omvang | Conditie | Risico/prioriteit |
|---|---|---|---|---|
| Gering | 2 | 5 | 3 | Toename klachtenonderhoud - gering effect<br>Score: 6 |

Activiteit: 2028 Hvh  
Handeling opgenomen bij planmatig onderhoud 1,00 pst  
L: Algemeen  
O: Natuurlijke veroudering  
G: Statistisch verhoogde kans op uitval  
R: Functionele uitval  
O: Integraal vervangen

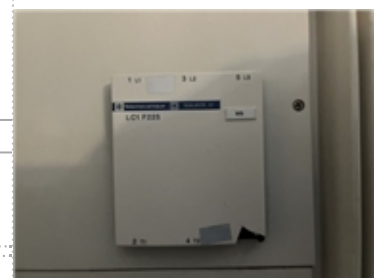
Locatie aanduiding: 62211011-001

E5EC01 Beschadiging (scheuren/gaten)

L: Motorcontroller verdeelkast BGKK-BB2  
O: Mechanische beschadiging  
G: Gat in de motorcontroller  
R: Uitvallen motorcontroller en intreding stof/ongedierte  
O: Vervangen motorcontroller

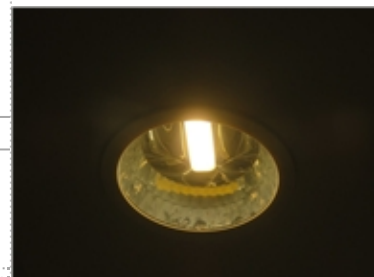
| Ernst | Intensiteit | Omvang | Conditie | Risico/prioriteit |
|---|---|---|---|---|
| Serius | 3 | 2 | 2 | Toename technische vervolgschade - matig effect<br>Beleving & esthetica - matig effect<br>Score: 4 |

| Activiteit: | 2026 | Hvh | Totaal |
| Herstellen armaturen sanitaire ruimtes en praktijklokalen | | 1,00 pst | € 5.000 |

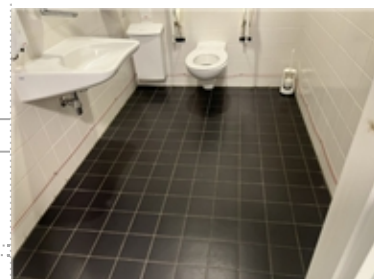
| Ernst | Intensiteit | Omvang | Conditie | Risico/prioriteit |
|---|---|---|---|---|
| Gering | 2 | 5 | 3 | Toename klachtenonderhoud - gering effect<br>Score: 6 |

| Activiteit: | 2031 | Hvh | |
| Handeling opgenomen bij planmatig onderhoud | | 1,00 pst | |

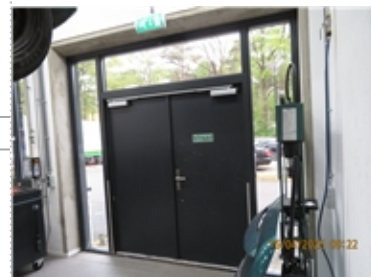
| Ernst | Intensiteit | Omvang | Conditie | Risico/prioriteit |
|---|---|---|---|---|
| Serius | 3 | 1 | 1 | Toename technische vervolgschade - ernstig effect<br>Toename klachtenonderhoud - gering effect<br>Beleving & esthetica - matig effect<br>Score: 3 |

| Activiteit: | 2026 | Hvh | Totaal |
| Uitvoeren herstelwerkzaamheden. | | 1,00 pst | € 175 |

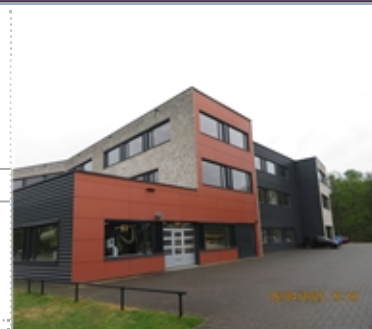
| Ernst | Intensiteit | Omvang | Conditie | Risico/prioriteit |
|---|---|---|---|---|
| Gering | 1 | 2 | 1 | Toename technische vervolgschade - gering effect<br>Beleving & esthetica - gering effect<br>Score: 5 |

| Activiteit: | 2026 | Hvh | Totaal |
| Uitvoeren herstelwerkzaamheden. | | 1,00 pst | € 850 |

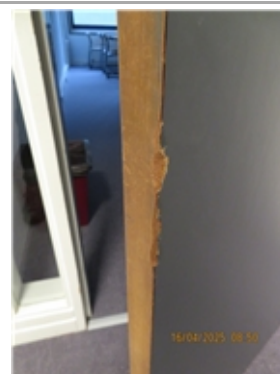
Locatie aanduiding: 323103-001

R: Kan op toename schadeoppervlak i.v.m. ontstane fragielheid.

O: Uitvoeren herstelwerkzaamheden (gelijktijdig met uitvoering binnenschilderwerk).

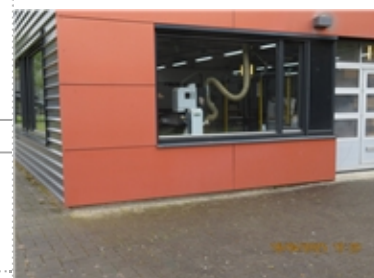
| Ernst | Intensiteit | Omvang | Conditie | Risico/prioriteit |
|---|---|---|---|---|
| Gering | 1 | 4 | 1 | Toename klachtenonderhoud - gering effect<br>Beleving & esthetica - gering effect<br>Score: 6 |

**Activiteit:**

Geen (directe) herstelactie benodigd. Zie planmatig OH.

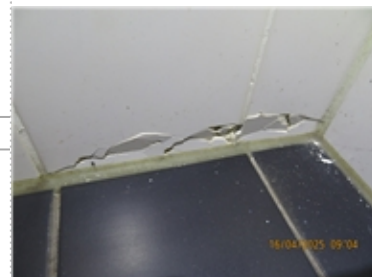
| Ernst | Intensiteit | Omvang | Conditie | Risico/prioriteit |
|---|---|---|---|---|
| Ernstig | 3 | 1 | 2 | Toename technische vervolgschade - ernstig effect<br>Toename klachtenonderhoud - matig effect<br>Beleving & esthetica - matig effect<br>Score: 3 |

| Activiteit: | 2028 | Hvh | Totaal |
| Uitvoeren herstelwerkzaamheden. | | 1,00 pst | € 450 |

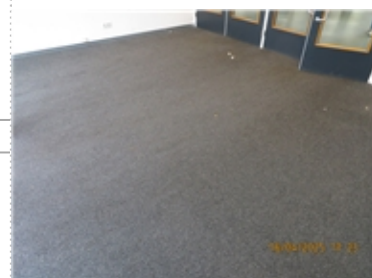
| Ernst | Intensiteit | Omvang | Conditie | Risico/prioriteit |
|---|---|---|---|---|
| Serius | 1 | 4 | 2 | Toename technische vervolgschade - gering effect<br>Toename klachtenonderhoud - gering effect<br>Beleving & esthetica - gering effect<br>Score: 5 |

**Activiteit:**

Geen (directe) herstelactie benodigd. Zie planmatig OH.

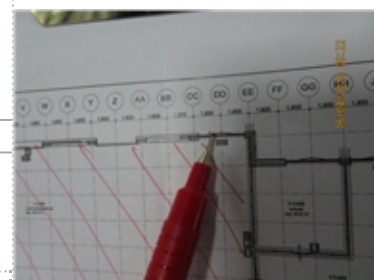
| Ernst | Intensiteit | Omvang | Conditie | Risico/prioriteit |
|---|---|---|---|---|
| Serius | 3 | 1 | 1 | Toename technische vervolgschade - gering effect<br>Beleving & esthetica - matig effect<br>Score: 5 |

**Activiteit:**

Geen (directe) herstelactie benodigd. Zie planmatig OH.

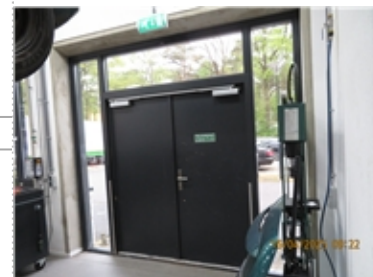
| Ernst | Intensiteit | Omvang | Conditie | Risico/prioriteit |
|---|---|---|---|---|
| Ernstig | 3 | 1 | 2 | Toename technische vervolgschade - ernstig effect<br>Toename klachtenonderhoud - gering effect<br>Beleving & esthetica - matig effect<br>Score: 3 |

**Activiteit:**

Geen (directe) herstelactie benodigd. Zie planmatig OH.

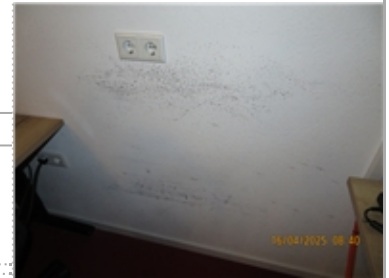
| Ernst | Intensiteit | Omvang | Conditie | Risico/prioriteit |
|---|---|---|---|---|
| Gering | 2 | 2 | 1 | Toename klachtenonderhoud - matig effect<br>Beleving & esthetica - matig effect<br>Score: 5 |

### Activiteit:

Geen (directe) herstelactie benodigd. Zie planmatig OH.

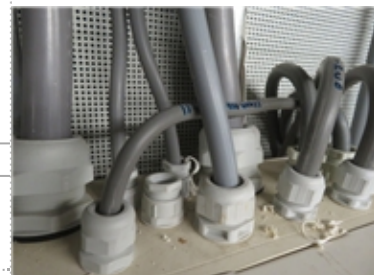
| Ernst | Intensiteit | Omvang | Conditie | Risico/prioriteit |
|---|---|---|---|---|
| Gering | 1 | 2 | 1 | Toename technische vervolgschade - gering effect<br>Score: 5 |

| Activiteit: | 2026 | Hvh | Totaal |
| Leidinginvoeren afdichten | | 1,00 pst | € 250 |

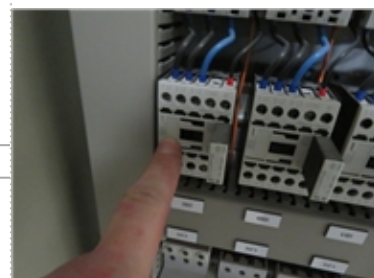
| Ernst | Intensiteit | Omvang | Conditie | Risico/prioriteit |
|---|---|---|---|---|
| Serieus | 3 | 2 | 2 | Gebruik en bedrijfsproces - gering effect<br>Toename klachtenonderhoud - gering effect<br>Score: 4 |

| Activiteit: | 2026 | Hvh | Totaal |
| Relais vervangen | | 1,00 pst | € 250 |

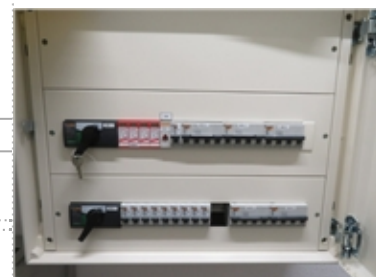
L: Algemeen  
O: Natuurlijke veroudering  
G: Statistisch verhoogde kans op uitval  
R: Functionele uitval  
O: Integraal vervangen

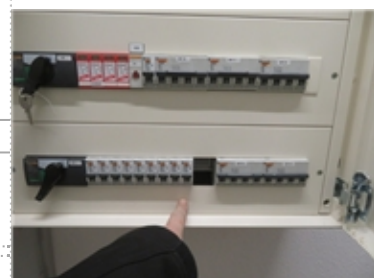
Locatie aanduiding: 62211003-001

L: Verdeelkast 2KK-BB5  
O: Mutaties installaties  
G: De beschermplaat van de kast sluit niet goed af  
R: Intreding van stof of ongedierte  
O: Verdeelkast herstellen

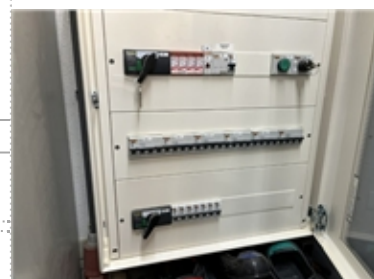
L: Algemeen  
O: Natuurlijke veroudering  
G: Statistisch verhoogde kans op uitval  
R: Functionele uitval  
O: Integraal vervangen

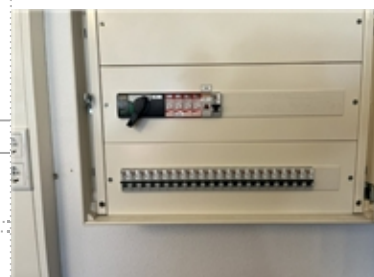
L: Algemeen  
O: Natuurlijke veroudering  
G: Statistisch verhoogde kans op uitval  
R: Functionele uitval  
O: Integraal vervangen

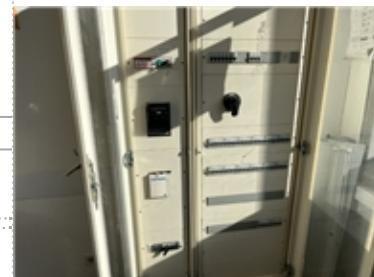
L: Algemeen  
O: Natuurlijke veroudering  
G: Statistisch verhoogde kans op uitval  
R: Functionele uitval  
O: Integraal vervangen

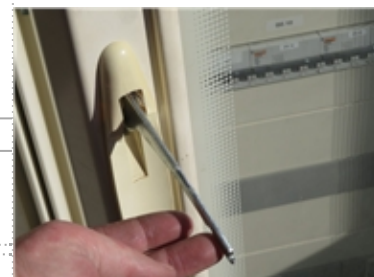
Locatie aanduiding: 62211007-001

L: Verdeelkast BGKK-BB5  
O: Mechanische beschadiging  
G: Kunststof kap handvat is beschadigd en scheefhangende kastdeur  
R: De kast wordt lastig te openen en intreding van stof/ongedierte  
O: Verdeelkast herstellen

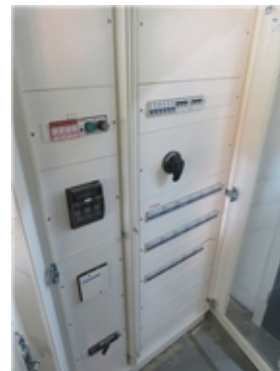
L: Algemeen  
O: Natuurlijke veroudering  
G: Statistisch verhoogde kans op uitval  
R: Functionele uitval  
O: Integraal vervangen

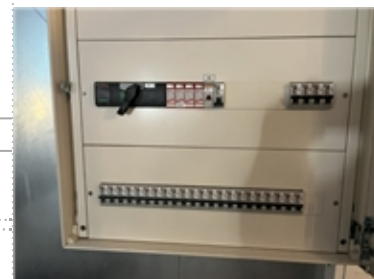
L: Algemeen  
O: Natuurlijke veroudering  
G: Statistisch verhoogde kans op uitval  
R: Functionele uitval  
O: Integraal vervangen

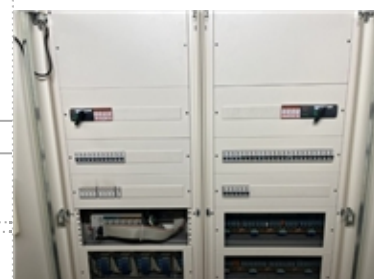
L: Algemeen  
O: Natuurlijke veroudering  
G: Statistisch verhoogde kans op uitval  
R: Functionele uitval  
O: Integraal vervangen

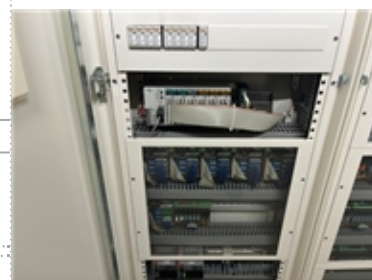
Locatie aanduiding: 62211012-001

L: Verdeelkast 2LK-BB  
O: Mechanische beschadiging en mutaties installaties  
G: De beschermplaat van de kast sluit niet goed af  
R: Intreding van stof of ongedierte  
O: Verdeelkast herstellen

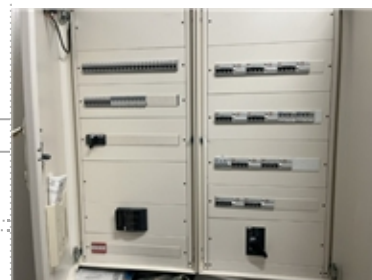
L: Algemeen  
O: Natuurlijke veroudering  
G: Statistisch verhoogde kans op uitval  
R: Functionele uitval  
O: Integraal vervangen

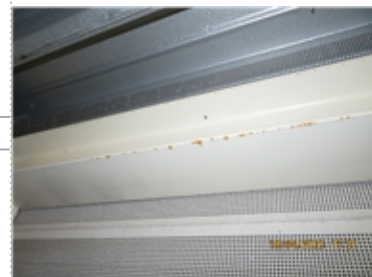
B1EM03 Corrosie

Betreft: Voor zover zichtbaar: Corrosie van stalen ligger (draagconstructie plat dak).

O: Mogelijk a.g.v. (oude) lekkage vanuit plat dak (lekwater).

Uitvoeren herstelwerkzaamheden. 1,00 pst € 350

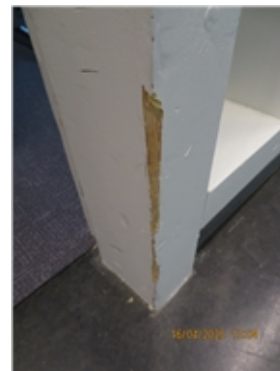
L: B0.01 (Onderwijsplein), B005 (E&O), B011 (theorielokaal), B013 (theorielokaal), V0.501 (werkkast), B.0.204 (toilettruimte), B.1.05 (leslokaal), B.1.07 (leslokaal), B1.01 (receptie/concierge), B2.02 (sprekkamer).  
O: Mechanisch (menselijke invloed: Stoten, schaven roerende goederen, trolly's, rolcontainers e.d.).  
G: Versplintering houtstructuur en sterk beschadigd schilderwerk.  
R: Kans op klachten (afname esthetica en ontstaan scherpe randen).  
O: Uitvoeren herstelwerkzaamheden.

| Activiteit: | 2026 | Hvh | Totaal |
|---|---|---|---|
| Uitvoeren herstelwerkzaamheden (gelijktijdig met binnenschilderwerk). | | 1,00 pst | € 200 |
