## Meerjarenonderhoudsplan

01-B • Weri Di, VMBO-OB (brugklasgebouw)

Merendreef 1

Valkenswaard

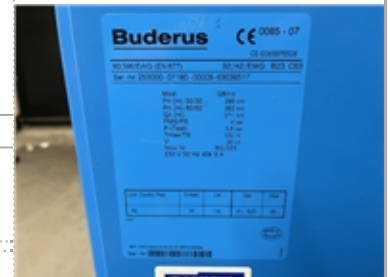
L: Algemeen  
O: Natuurlijke veroudering  
G: Statistisch verhoogde kans op uitval  
R: Functionele uitval  
O: Integraal vervangen

Handeling opgenomen bij planmatig onderhoud 1,00 pst

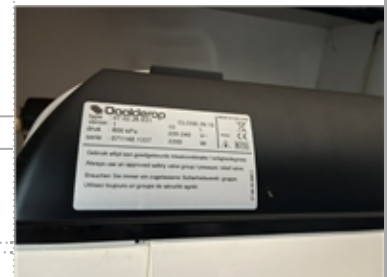
L: Algemeen  
O: Natuurlijke veroudering  
G: Statistisch verhoogde kans op uitval  
R: Functionele uitval  
O: Integraal vervangen

Handeling opgenomen bij planmatig onderhoud 1,00 pst

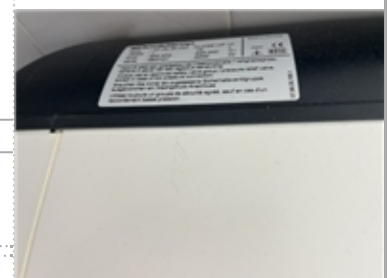
L: Algemeen  
O: Natuurlijke veroudering  
G: Statistisch verhoogde kans op uitval  
R: Functionele uitval  
O: Integraal vervangen

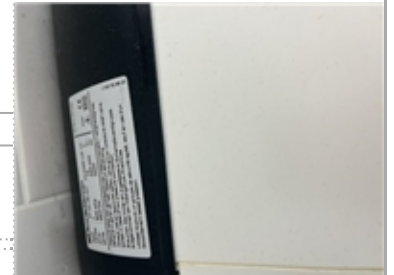
| Ernst | Intensiteit | Omvang | Conditie | Risico/prioriteit |
|---|---|---|---|---|
| Gering | 3 | 5 | 4 | Toename klachtenonderhoud - matig effect<br>Score: 5 |

Activiteit: 2026 Hvh  
Handeling opgenomen bij planmatig onderhoud 1,00 pst  
L: Algemeen  
O: Natuurlijke veroudering  
G: Statistisch verhoogde kans op uitval  
R: Functionele uitval  
O: Integraal vervangen

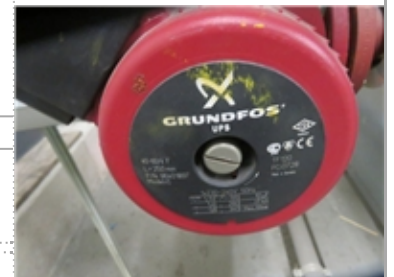
Activiteit: 2027 Hvh  
Handeling opgenomen bij planmatig onderhoud 1,00 pst  
L: Algemeen  
O: Natuurlijke veroudering  
G: Statistisch verhoogde kans op uitval  
R: Functionele uitval  
O: Integraal vervangen

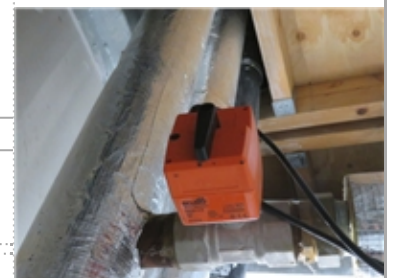
Activiteit: 2026 Hvh  
Handeling opgenomen bij planmatig onderhoud 1,00 pst  
L: Algemeen  
O: Natuurlijke veroudering  
G: Statistisch verhoogde kans op uitval  
R: Functionele uitval  
O: Integraal vervangen

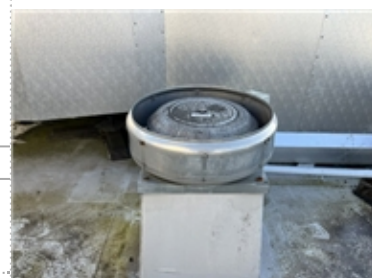
| Ernst | Intensiteit | Omvang | Conditie | Risico/prioriteit |
|---|---|---|---|---|
| Gering | 3 | 5 | 4 | Toename klachtenonderhoud - matig effect<br>Score: 5 |

Activiteit: 2027 Hvh  
Handeling opgenomen bij planmatig onderhoud 1,00 pst  
L: Algemeen  
O: Natuurlijke veroudering  
G: Statistisch verhoogde kans op uitval  
R: Functionele uitval  
O: Integraal vervangen

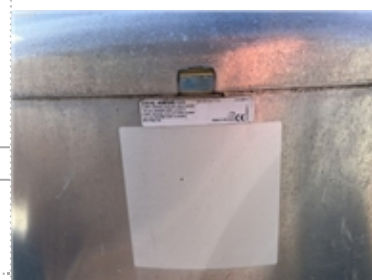
| Ernst | Intensiteit | Omvang | Conditie | Risico/prioriteit |
|---|---|---|---|---|
| Gering | 3 | 5 | 4 | Toename klachtenonderhoud - matig effect<br>Score: 5 |

Activiteit: 2027 Hvh  
Handeling opgenomen bij planmatig onderhoud 1,00 pst  
L: Algemeen  
O: Natuurlijke veroudering  
G: Statistisch verhoogde kans op uitval  
R: Functionele uitval  
O: Integraal vervangen

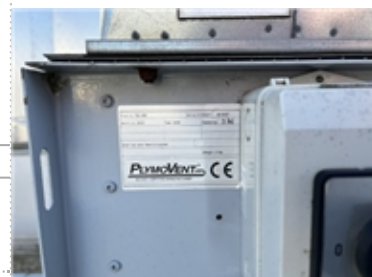
| Ernst | Intensiteit | Omvang | Conditie | Risico/prioriteit |
|---|---|---|---|---|
| Gering | 2 | 5 | 3 | Toename klachtenonderhoud - gering effect<br>Score: 6 |

Activiteit: 2028 Hvh  
Handeling opgenomen bij planmatig onderhoud 1,00 pst  
L: Algemeen  
O: Natuurlijke veroudering  
G: Statistisch verhoogde kans op uitval  
R: Functionele uitval  
O: Integraal vervangen

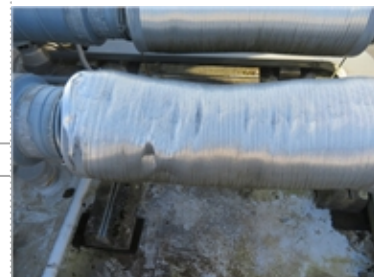
| Ernst | Intensiteit | Omvang | Conditie | Risico/prioriteit |
|---|---|---|---|---|
| Serius | 3 | 3 | 3 | Gebruik en bedrijfsproces - gering effect<br>Toename technische vervolgschade - gering effect<br>Score: 4 |

L: Centrifugaalventilatoren, dak

G: Beschadigingen geluiddempers, Verweerde afdichtingstape, afbladderende prepaint en corrosie op bouten

Activiteit: 2028 Hvh

Handeling opgenomen bij planmatig onderhoud 1,00 pst

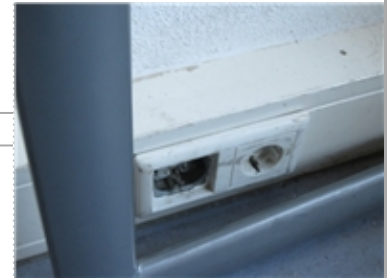
| Ernst | Intensiteit | Omvang | Conditie | Risico/prioriteit |
|---|---|---|---|---|
| Ernstig | 3 | 3 | 4 | Veiligheid en gezondheid - gering effect<br>Gebruik en bedrijfsproces - matig effect<br>Toename technische vervolgschade - matig effect<br>Beleving & esthetica - matig effect<br>Score: 3 |

L: Schakelmateriaal algemeen, voornamelijk tpv wandgoten leslokalen  
O: Mechanische schade en mutaties installatie  
G: Beschadigde en niet goed afgeschermd schakelmateriaal of lasdozen  
R: Aanraakgevaar  
O: Schakelmateriaal en lasdozen herstellen

| Herstellen of vervangen schakelmateriaal | 1,00 | pst | € 9.750 |

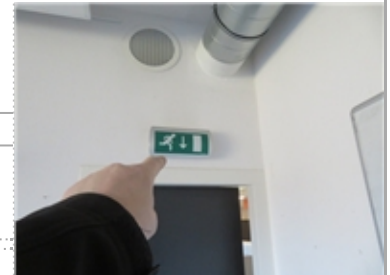
Locatie aanduiding: 635100-001

L: Vluchtwegarmatuur, ruimte O.2.16  
O: Natuurlijke degradatie  
G: Uitvallen armatuur  
R: Vluchtweg niet goed te vinden bij calamiteiten  
O: Gezien de leeftijd, vervangen armatuur

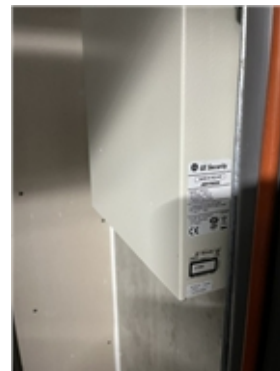
| Ernst | Intensiteit | Omvang | Conditie | Risico/prioriteit |
|---|---|---|---|---|
| Gering | 3 | 5 | 4 | Toename klachtenonderhoud - matig effect<br>Score: 5 |

Activiteit: 2027 Hvh  
Handeling opgenomen bij planmatig onderhoud 1,00 pst  
L: Algemeen  
O: Natuurlijke veroudering  
G: Statistisch verhoogde kans op uitval  
R: Functionele uitval  
O: Integraal vervangen

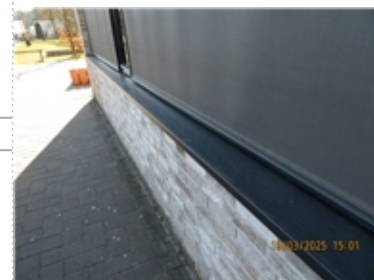
| Ernst | Intensiteit | Omvang | Conditie | Risico/prioriteit |
|---|---|---|---|---|
| Gering | 3 | 2 | 1 | Toename technische vervolgschade - gering effect<br>Toename klachtenonderhoud - gering effect<br>Beleving & esthetica - gering effect<br>Score: 5 |

L: Zuidgevelzijde.  
O: Mechanisch (menselijke invloed: schuren, schaven, molest e.d.).  
G: Ontstaan van onfraai/onverzorgd totaalbeeld.  
R: Kans op toename molest (kettingreactie).  
O: Uitvoeren herstelwerkzaamheden (behandelen toplaag) (gelijktijdig met uitvoering buitenschilderwerk).

Activiteit: 2027 Hvh Totaal  
Uitvoeren herstelwerkzaamheden. 1,00 pst € 750  
Betreft: Aantasting afwerklaag (krassen e.d.) metalen waterslagen.

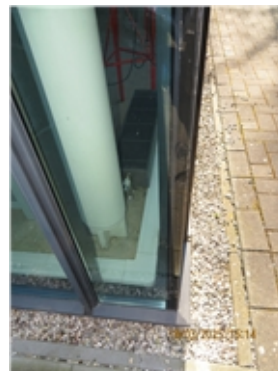
Locatie aanduiding: 314001-003

L: L: Gebouwhoek (Zuid-Oostgevel, BG).  
O: Mechanisch (menselijke invloed: Stoten o.i.d.).  
G: Ontstaan van scherpe rand (a.g.v. ontbrekende glasscherf).  
R: Lichte kans op persoonlijk letsel.  
O: Uitvoeren herstelwerkzaamheden (opvullen) (gelijktijdig met uitvoering buitenschilderwerk).

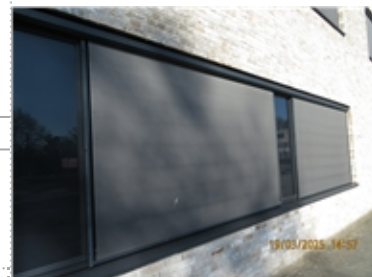
| Ernst | Intensiteit | Omvang | Conditie | Risico/prioriteit |
|---|---|---|---|---|
| Serius | 2 | 2 | 1 | Toename technische vervolgschade - gering effect<br>Beleving & esthetica - gering effect<br>Score: 5 |

**Activiteit:**

Geen (directe) herstelactie benodigd. Zie planmatig OH.

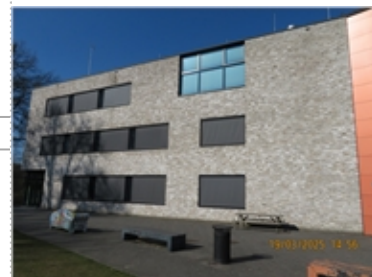
| Ernst | Intensiteit | Omvang | Conditie | Risico/prioriteit |
|---|---|---|---|---|
| Gering | 2 | 3 | 1 | Toename technische vervolgschade - gering effect<br>Toename klachtenonderhoud - gering effect<br>Beleving & esthetica - gering effect<br>Score: 5 |

**Activiteit:**

Geen (directe) herstelactie benodigd. Zie planmatig OH.

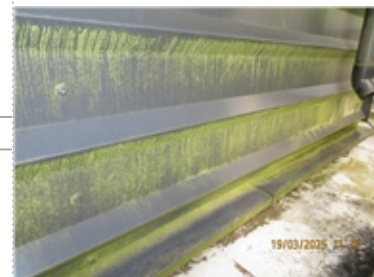
| Ernst | Intensiteit | Omvang | Conditie | Risico/prioriteit |
|---|---|---|---|---|
| Serius | 2 | 2 | 1 | Toename technische vervolgschade - gering effect<br>Toename klachtenonderhoud - gering effect<br>Beleving & esthetica - gering effect<br>Score: 5 |

Activiteit: Hvh

Geen (directe) herstelactie benodigd. Zie planmatig OH. 88,00 m2

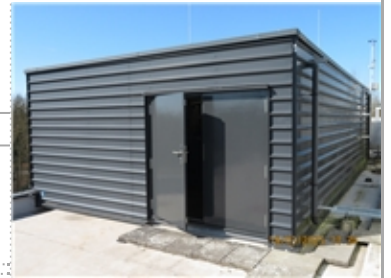
| Ernst | Intensiteit | Omvang | Conditie | Risico/prioriteit |
|---|---|---|---|---|
| Gering | 2 | 1 | 1 | Toename technische vervolgschade - gering effect<br>Toename klachtenonderhoud - matig effect<br>Score: 5 |

| Activiteit: | 2026 | Hvh | Totaal |
| Uitvoeren herstelwerkzaamheden. | | 1,00 pst | € 300 |

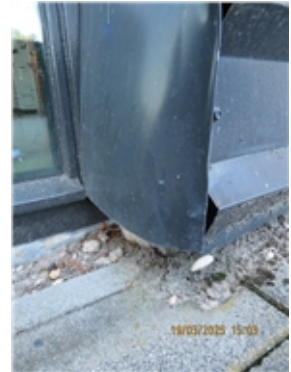
| Ernst | Intensiteit | Omvang | Conditie | Risico/prioriteit |
|---|---|---|---|---|
| Serius | 3 | 1 | 1 | Toename klachtenonderhoud - matig effect<br>Beleving & esthetica - matig effect<br>Score: 5 |

### Activiteit:

Geen (directe) herstelactie benodigd. Zie planmatig OH.

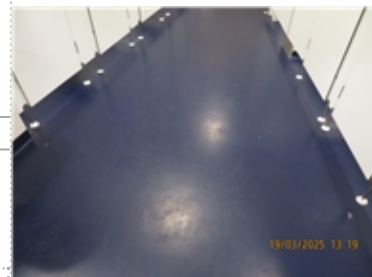
| Ernst | Intensiteit | Omvang | Conditie | Risico/prioriteit |
|---|---|---|---|---|
| Serius | 1 | 4 | 2 | Toename klachtenonderhoud - gering effect<br>Beleving & esthetica - gering effect<br>Score: 6 |

**Activiteit:**

Geen (directe) herstelactie benodigd. Zie planmatig OH.

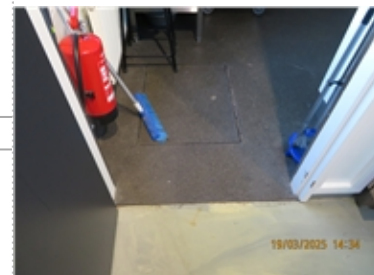
| Ernst | Intensiteit | Omvang | Conditie | Risico/prioriteit |
|---|---|---|---|---|
| Serieus | 3 | 0 | 0 | Toename technische vervolgschade - matig effect<br>Toename klachtenonderhoud - matig effect<br>Beleving & esthetica - matig effect<br>Score: 4 |

| Activiteit: | 2026 | Hvh | Totaal |
| Uitvoeren herstelwerkzaamheden. | | 1,00 pst | € 250 |

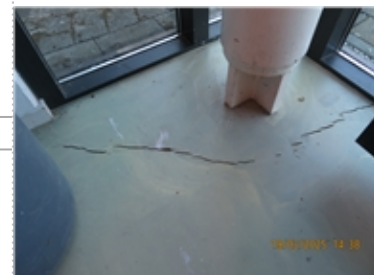
B9EM01 Scheuren

| Ernst | Intensiteit | Omvang | Conditie | Risico/prioriteit |
|---|---|---|---|---|
| Ernstig | 3 | 1 | 2 | Toename technische vervolgschade - matig effect<br>Toename klachtenonderhoud - matig effect<br>Beleving & esthetica - matig effect<br>Score: 4 |

L: B0.00 (BG, aula, gebouwhoek, stramien: S1-T2) en O0.11 (berging).  
O: Thermische werking (krimpen/uitzetten) i.c.m. ondergrond en positionering.  
G: Onvoldoende waterdichte afwerking.  
R: Kans op vochtindringing (tijdens natte reinigingswerkzaamheden).  
O: Uitvoeren herstelwerkzaamheden.

| Uitvoeren herstelwerkzaamheden. | | 1,00 pst | € 750 |

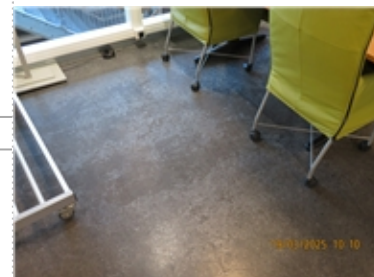
| Ernst | Intensiteit | Omvang | Conditie | Risico/prioriteit |
|---|---|---|---|---|
| Serius | 3 | 1 | 1 | Toename technische vervolgschade - matig effect<br>Toename klachtenonderhoud - matig effect<br>Beleving & esthetica - matig effect<br>Score: 4 |

O: Mechanisch ( menselijke invloed: dagelijks gebruik) i.c.m. natuurlijke (materiaaleigen) degradatie.

G: Mogelijk schade aan materiaalkern (weefselkern).

Activiteit:

Hvh

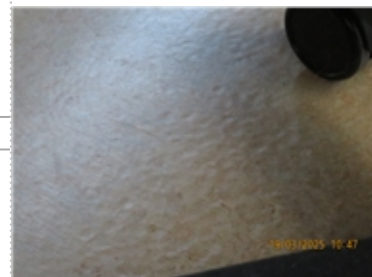
| Ernst | Intensiteit | Omvang | Conditie | Risico/prioriteit |
|---|---|---|---|---|
| Serius | 2 | 3 | 2 | Toename technische vervolgschade - gering effect<br>Toename klachtenonderhoud - gering effect<br>Beleving & esthetica - gering effect<br>Score: 5 |

O: Natuurlijke (materiaaleigen) degradatie i.c.m. mechanische invloeden (dagelijks gebruik)

Activiteit:

Hvh

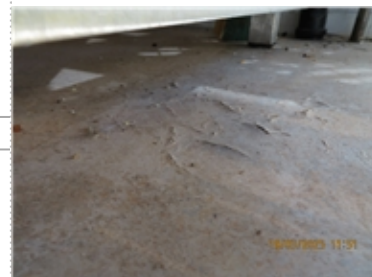
B9EM01 Scheuren

| Ernst | Intensiteit | Omvang | Conditie | Risico/prioriteit |
|---|---|---|---|---|
| Ernstig | 3 | 1 | 2 | Toename technische vervolgschade - ernstig effect<br>Toename klachtenonderhoud - matig effect<br>Beleving & esthetica - matig effect<br>Score: 3 |

O: Natuurlijke (materiaaleigen) degradatie i.c.m. mechanische invloeden (intensief dagelijks gebruik).

G: Inscheuren, onthechting en materiaalbreuk.

R: Vochtindringing in ondergrond (alsmede kans op struikelen).

| Activiteit: | 2026 | Hvh | Totaal |
|---|---|---|---|
| Uitvoeren herstelwerkzaamheden (deelvervanging). | 100,00 m2 | | € 9.500 |

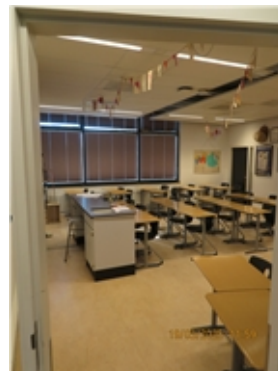
Locatie aanduiding: 432217-003

O: Natuurlijke (materiaaleigen) degradatie i.c.m. mechanische invloeden (intensief dagelijks gebruik).

G: Toename onthechting en schadeoppervlak.

R: Vochtindringing in ondergrond (alsmede kans op struikelen).

De kosten voor bovengenoemde werkzaamheden zijn opgenomen bij het gebrek:  
Scheuren.

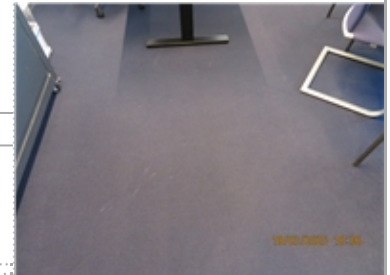
| Ernst | Intensiteit | Omvang | Conditie | Risico/prioriteit |
|---|---|---|---|---|
| Serius | 1 | 4 | 2 | Toename technische vervolgschade - gering effect<br>Beleving & esthetica - matig effect<br>Score: 5 |

#### Activiteit:

Geen (directe) herstelactie benodigd. Zie planmatig OH.

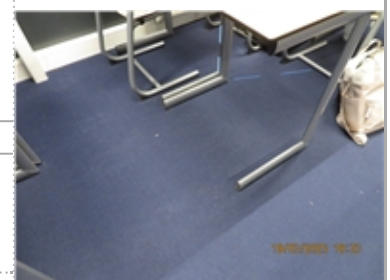
| Ernst | Intensiteit | Omvang | Conditie | Risico/prioriteit |
|---|---|---|---|---|
| Gering | 1 | 3 | 1 | Toename klachtenonderhoud - gering effect<br>Beleving & esthetica - gering effect<br>Score: 6 |

#### Activiteit:

Periodiek reinigen (stoomcleaning o.g.).

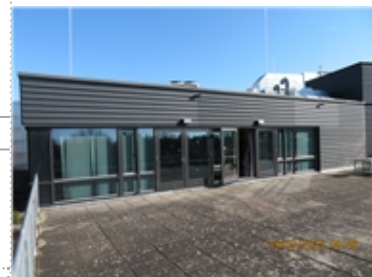
| Ernst | Intensiteit | Omvang | Conditie | Risico/prioriteit |
|---|---|---|---|---|
| Serieus | 3 | 1 | 1 | Toename technische vervolgschade - gering effect<br>Beleving & esthetica - gering effect<br>Score: 5 |

L: 3e verdieping (zuidgevel, gevelkozijnpuik dakterras).  
O: Verkeerde uitvoering (te dikke verflaag/te hoge laagdikte).  
G: Niet vlak/verzorgd materiaaloppervlak.  
R: Openscheuren verflaag (a.g.v. onverdampde inhoudsstoffen).  
O: Uitvoeren dekkend buitenschilderwerk.

| Activiteit: | 2027 | Hvh | Totaal |

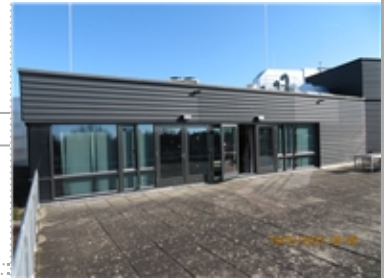
| Ernst | Intensiteit | Omvang | Conditie | Risico/prioriteit |
|---|---|---|---|---|
| Serius | 3 | 1 | 1 | Toename technische vervolgschade - gering effect<br>Beleving & esthetica - gering effect<br>Score: 5 |

Activiteit: Hvh

Uitvoeren dekkend buitenschilderwerk (kosten elders opgenomen). 603,00 m2

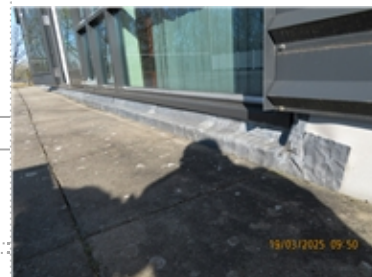
| Ernst | Intensiteit | Omvang | Conditie | Risico/prioriteit |
|---|---|---|---|---|
| Serius | 2 | 1 | 1 | Toename technische vervolgschade - gering effect<br>Score: 5 |

R: Kans op aantasting hout (a.g.v. langdurige vochtanhechting).

Activiteit: Hvh

Uitvoeren dekkend buitenschilderwerk (kosten elders opgenomen). 603,00 m2

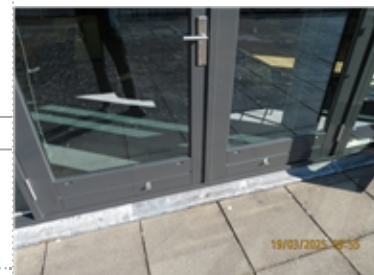
| Ernst | Intensiteit | Omvang | Conditie | Risico/prioriteit |
|---|---|---|---|---|
| Serius | 3 | 1 | 1 | Toename technische vervolgschade - matig effect<br>Beleving & esthetica - matig effect<br>Score: 4 |

O: Natuurlijke (materiaaleigen) degradatie (i.c.m. weersinvloeden).

R: Kans op materiaal aantasting (a.g.v. vochtindringing).

Activiteit: Hvh

Uitvoeren dekkend buitenschilderwerk (kosten elders opgenomen). 603,00 m2

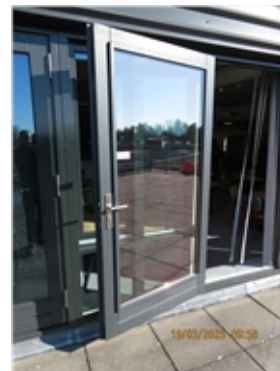
Locatie aanduiding: 461030-005

**Conditie 3**

**461030 Buitenschilderwerk m2 op hout, dekkend onbeschut**

| Ernst | Intensiteit | Omvang | Conditie | Risico/prioriteit |
|---|---|---|---|---|
| Ernstig | 3 | 1 | 2 | Toename technische vervolgschade - matig effect<br>Toename klachtenonderhoud - gering effect<br>Beleving & esthetica - gering effect<br>Score: 4 |

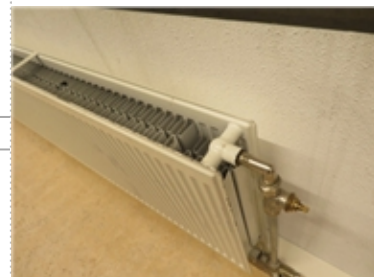
| Ernst | Intensiteit | Omvang | Conditie | Risico/prioriteit |
|---|---|---|---|---|
| Serius | 3 | 3 | 3 | Gebruik en bedrijfsproces - gering effect<br>Toename technische vervolgschade - gering effect<br>Duurzaamheid - gering effect<br>Score: 4 |

| Activiteit: | 2026 | Hvh | Totaal |
| Herstellen radiatoren | | 180,00 st | € 11.700 |

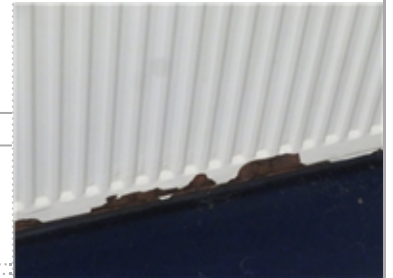
K13EM02 Corrosie

| Ernst | Intensiteit | Omvang | Conditie | Risico/prioriteit |
|---|---|---|---|---|
| Ernstig | 2 | 2 | 2 | Gebruik en bedrijfsproces - gering effect<br>Toename technische vervolgschade - matig effect<br>Score: 4 |

L: Radiatoren, sanitaire ruimtes  
O: Beschadigingen afwerklaag en langdurige vochtigheid  
G: Corrosie tpv de onderzijde van de plaatradiatoren  
R: Kans op lekkage  
O: Vervangen aangetaste radiatoren

| Activiteit: | 2026 | Hvh | Totaal |

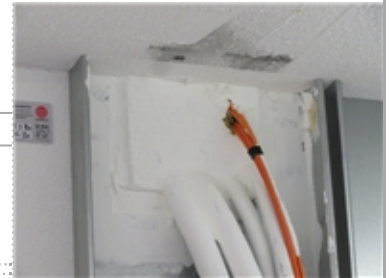
| Ernst | Intensiteit | Omvang | Conditie | Risico/prioriteit |
|---|---|---|---|---|
| Serius | 3 | 3 | 3 | Veiligheid en gezondheid - matig effect<br>Toename technische vervolgschade - matig effect<br>Score: 2 |

L: Brandwerende doorvoeren, schachten en technische ruimtes  
O: Mechanische schade en ontbrekende afwerking  
G: Doorvoeringen voldoen niet aan WBDBO eis  
R: Brandwerendheid van doorvoeren kan niet worden gegarandeerd in geval van brand  
O: Doorvoeren nalopen en waar nodig volgens WBDBO eis herstellen

| Activiteit: | 2026 | Hvh | Totaal |

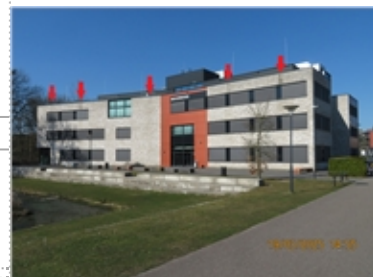
L: Zuidgevelzijde (2e verdieping).  
O: Vervuild lekwater (door vegetatiedak) i.c.m. positionering noodafvoer plat dakvlak (5 st.).  
G: Ontstaan van onfraai/onverzorgd totaalbeeld en ontstaan van voedingsbodem.  
R: Kans op klachten (afname esthetica) en toename intensiteit en omvang gebrek.  
O: Uitvoeren herstelwerkzaamheden (reinigen) (gelijktijdig met uitvoering dekkend buitenschilderwerk buitenwandopeningen).

| Activiteit: | 2027 | Hvh | Totaal |
| Uitvoeren reinigingswerkzaamheden. | | 1,00 pst | € 750 |

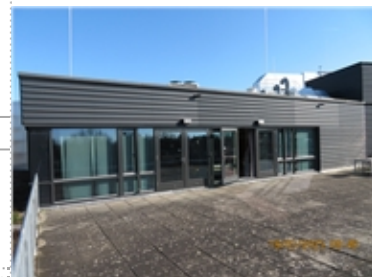
| Ernst | Intensiteit | Omvang | Conditie | Risico/prioriteit |
|---|---|---|---|---|
| Gering | 2 | 1 | 1 | Toename technische vervolgschade - matig effect<br>Beleving & esthetica - gering effect<br>Score: 4 |

Betreft: Corrosie aan deurvastzetter (3 st.).

O: Weersinvloeden (langdurige vochtigheid) i.c.m. onvoldoende beschermlagen.

G: Toename intensiteit en omvang corrosie.

Activiteit: 2027 Hvh Totaal

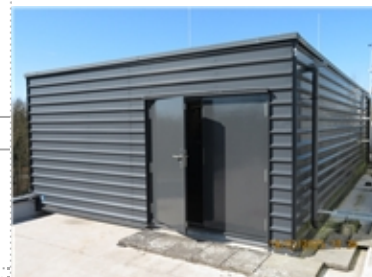
B7SB05 Droogte-/krimpscheuren

| Ernst | Intensiteit | Omvang | Conditie | Risico/prioriteit |
|---|---|---|---|---|
| Serius | 3 | 1 | 1 | Toename technische vervolgschade - gering effect<br>Beleving & esthetica - gering effect<br>Score: 5 |

Betreft: Scheuren (gelijk aan richting houtnerf).

O: Vermoedelijke langdurige weersbelasting (wind, uv-straling, wisselende luchtvochtigheid, temperaturen e.d.) i.c.m. toegepaste donkere kleur en langdurig onvoldoende dekkende beschermlagen.

G: Ontstaan van diverse oppervlakkige (ondiepe) scheurtjes in lengterichting deur.

R: Kans op vochtindringing via scheurtjes (a.g.v. capillaire werking).

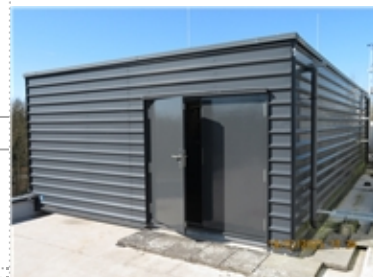
| Ernst | Intensiteit | Omvang | Conditie | Risico/prioriteit |
|---|---|---|---|---|
| Serius | 3 | 1 | 1 | Toename technische vervolgschade - gering effect<br>Beleving & esthetica - gering effect<br>Score: 5 |

L: 4e verdieping (entree dakopbouw oostgevelzijde).  
O: Mechanisch (menselijke invloed: Stoten/klemmen voorwerp).  
G: Ontstaan van onfraai/onverzorgd totaalbeeld.  
R: Kans op toename schade i.v.m. ontstane fragielheid.  
O: Uitvoeren herstelwerkzaamheden (gelijktijdig met uitvoering binnenschilderwerk).

| Activiteit: | 2027 | Hvh | Totaal |

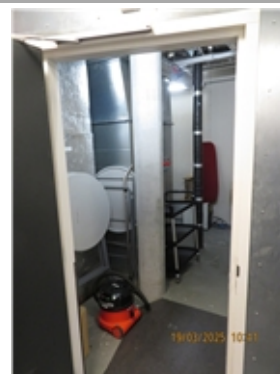
| Ernst | Intensiteit | Omvang | Conditie | Risico/prioriteit |
|---|---|---|---|---|
| Ernstig | 3 | 1 | 2 | Toename technische vervolgschade - matig effect<br>Toename klachtenonderhoud - gering effect<br>Beleving & esthetica - gering effect<br>Score: 4 |

Activiteit: 2027 Hvh Totaal

Uitvoeren herstelwerkzaamheden (deelvervanging). 885,00 m2 € 30.975

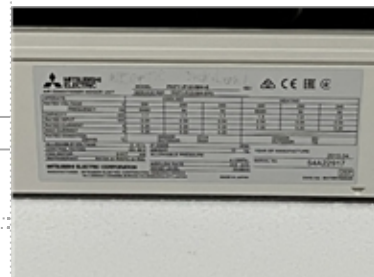
Locatie aanduiding: 551220505-001

**55122050 Split-Systeem buitendeel > 6 kW**  
**5**

L: Koudemiddelleidingen splitunit, dak  
O: Vogels  
G: Beschadigde en ontbrekende isolatie  
R: afname rendement splitunits  
O: Vervangen beschadigde isolatie

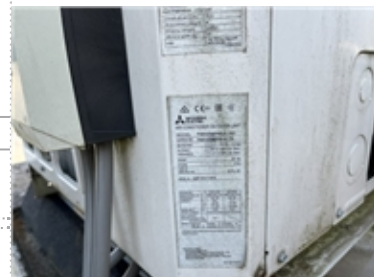
Locatie aanduiding: 551230-001

**551230 Multisplit Systeem buitendeel (condensor)**

L: Buitenunits VRV, dak  
O: Weers- en omgevingsinvloeden  
G: Deuken lamellen  
R: Geringe afname rendement  
O: Lamellen "kammen"

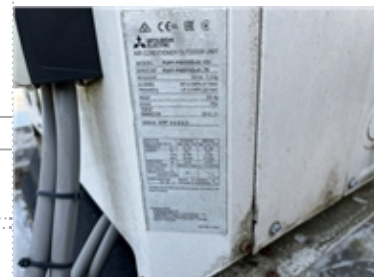
Locatie aanduiding: 551230-002

**551230 Multisplit Systeem buitendeel (condensor)**

| Serius | 3 | 1 | 1 | Toename technische vervolgschade - gering effect<br>Duurzaamheid - gering effect<br>Score: 5 |

O: Lamellen "kammen"

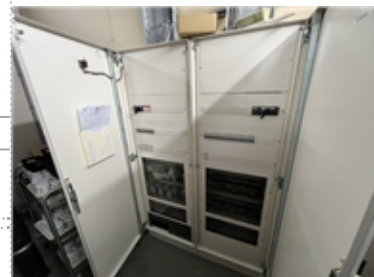
Locatie aanduiding: 62211012-003

**62211012 Krachtgroepenkast, 50 - 60 groepen**

| Serius | 3 | 2 | 2 | Toename technische vervolgschade - gering effect<br>Score: 5 |

O: Verdeelkast herstellen

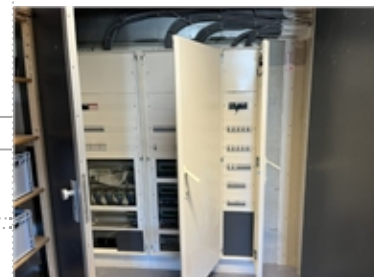
Locatie aanduiding: 62211012-002

**62211012 Krachtgroepenkast, > 60 groepen**

| Ernst | Intensiteit | Omvang | Conditie | Risico/prioriteit |
|---|---|---|---|---|
| Serius | 3 | 2 | 2 | Toename technische vervolgschade - gering effect<br>Score: 5 |

L: Verdeelkast 2LK-OB  
O: Mechanische beschadiging en mutaties installaties  
G: De beschermplaat van de kast sluit niet goed af  
R: Intreding van stof of ongedierte  
O: Verdeelkast herstellen

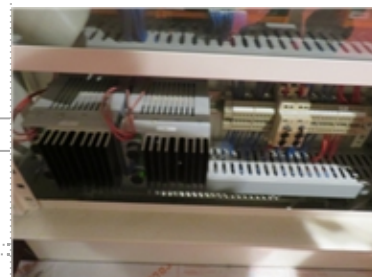
Locatie aanduiding: 62211012-001

**62211012 Krachtgroepenkast, > 60 groepen**

O: Verdeelkast herstellen

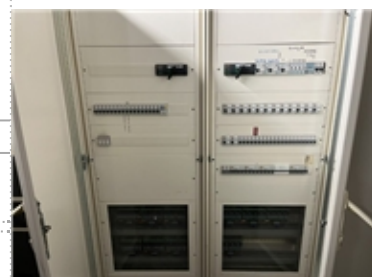
**Conditie 1**

**313200 Schuifdeur elektrisch, dubbele uitvoering**

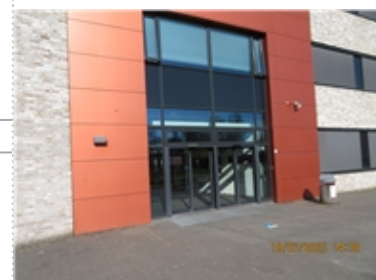
| Ernst | Intensiteit | Omvang | Conditie | Risico/prioriteit |
|---|---|---|---|---|
| Serieus | 2 | 2 | 1 | Toename technische vervolgschade - gering effect<br>Toename klachtenonderhoud - matig effect<br>Beleving & esthetica - matig effect<br>Score: 5 |

R: Kans op klachten (a.g.v. afname esthetica).

| Reinigen en conserveren | | 10,00 m2 | € 215 |

O: Reinigen en conserveren (gelijktijdig met uitvoering buitenschilderwerk).

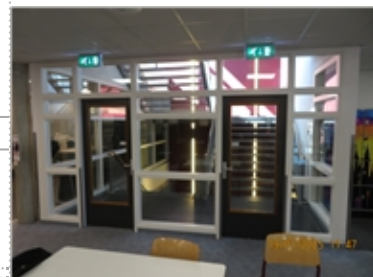
**323103 Deur HPL**  
**Tag** Helix2024-O  
300 - Interieur algemeen  
B7SM02 Beschadiging deur

| Ernst | Intensiteit | Omvang | Conditie | Risico/prioriteit |
|---|---|---|---|---|
| Serieus | 3 | 1 | 1 | Toename technische vervolgschade - gering effect<br>Beleving & esthetica - matig effect<br>Score: 5 |

L: B2.00 (leerplein, entree trappenhuis) en B0.07 (entree magazijn).  
O: Mechanisch (menselijke invloed: Stoten, schaven roerende goederen, rolcontainers, Stoten/gebruik wig o.i.d.).  
G: Ontstaan van onfraai/onverzorgd totaalbeeld.  
R: Kan op toename schadeoppervlak i.v.m. ontstane fragielheid.  
O: Uitvoeren herstelwerkzaamheden (gelijktijdig met uitvoering binnenschilderwerk).

| Uitvoeren herstelwerkzaamheden. | | 1,00 pst | € 150 |

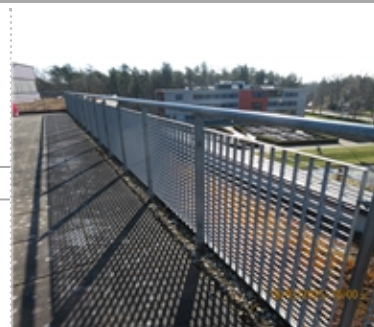
**341205 Balustrade buiten staal**

B4EM03 Corrosie

| Ernst | Intensiteit | Omvang | Conditie | Risico/prioriteit |
|---|---|---|---|---|
| Ernstig | 2 | 1 | 1 | Toename technische vervolgschade - ernstig effect<br>Toename klachtenonderhoud - gering effect<br>Beleving & esthetica - matig effect<br>Score: 3 |

L: 3e verdieping (zuidgevel, afscheiding dakterras).  
O: Mechanische beschadigingen (menselijke invloed) i.c.m. weersinvloeden (vochtaantasting).  
G: Toename intensiteit en omvang aantasting staaloppervlak.  
R: Kans op doorroesten (invallen gaten).  
O: Uitvoeren herstelwerkzaamheden (ontroesten, opschuren, reinigen, ontvetten en voorzien van een zinkcompound (-spray o.g.).

**Toevoeging:**  
Ter plaatse van de gecorrodeerde oppervlakken zijn schuur-/schaafplekken zichtbaar.

| Uitvoeren herstelwerkzaamheden. | | 1,00 pst | € 550 |

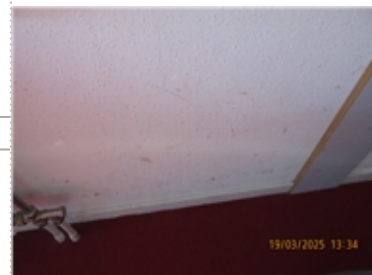
| Ernst | Intensiteit | Omvang | Conditie | Risico/prioriteit |
|---|---|---|---|---|
| Serius | 3 | 1 | 1 | Toename technische vervolgschade - gering effect<br>Toename klachtenonderhoud - matig effect<br>Beleving & esthetica - matig effect<br>Score: 5 |

Uitvoeren herstelwerkzaamheden. 1,00 pst € 1.500

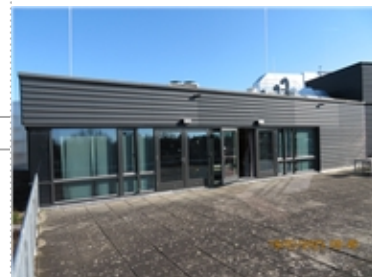
| Ernst | Intensiteit | Omvang | Conditie | Risico/prioriteit |
|---|---|---|---|---|
| Serius | 2 | 2 | 1 | Toename technische vervolgschade - gering effect<br>Toename klachtenonderhoud - gering effect<br>Beleving & esthetica - gering effect<br>Score: 5 |

Reinigen en conserveren. 208,00 m1 € 2.496

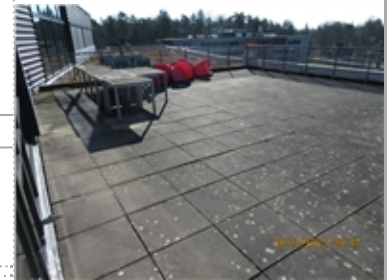
| Ernst | Intensiteit | Omvang | Conditie | Risico/prioriteit |
|---|---|---|---|---|
| Gering | 2 | 2 | 1 | Toename klachtenonderhoud - matig effect<br>Beleving & esthetica - matig effect<br>Score: 5 |

L: 3e verdieping, dakterras, zuidzijde.  
O: Atmosferisch (weersinvloeden) i.c.m. langdurige vochtigheid.  
G: Ontstaan van onfraai/onverzorgd totaalbeeld.  
R: Kans op ontstaan van gladheid (tegeloppevlak).  
O: Reinigen terrastegels (incl. vervanging breuktegels).

| Reinigen looptegels, beton | | 97,00 m2 | € 1.455 |

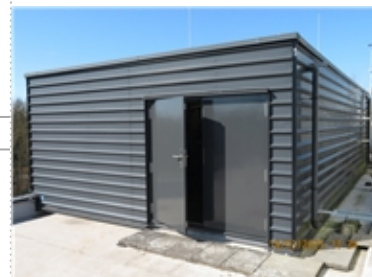
| Ernst | Intensiteit | Omvang | Conditie | Risico/prioriteit |
|---|---|---|---|---|
| Gering | 2 | 1 | 1 | Toename technische vervolgschade - gering effect<br>Toename klachtenonderhoud - matig effect<br>Beleving & esthetica - gering effect<br>Score: 5 |

O: Weersinvloeden (langdurige vochtigheid a.g.v. schaduwrijke positie) i.c.m. geen/onvoldoende beschermingen.

G: Toename corrosieproces.

| Uitvoeren herstelwerkzaamheden. | | 1,00 pst | € 175 |

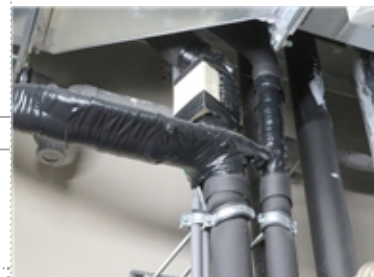
| Ernst | Intensiteit | Omvang | Conditie | Risico/prioriteit |
|---|---|---|---|---|
| Serius | 2 | 2 | 1 | Toename technische vervolgschade - gering effect<br>Duurzaamheid - gering effect<br>Score: 5 |

| Herstellen leidingisolatie | | 1,00 pst | € 2.850 |

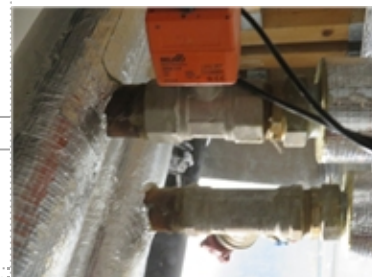
| Ernst | Intensiteit | Omvang | Conditie | Risico/prioriteit |
|---|---|---|---|---|
| Serius | 3 | 1 | 1 | Gebruik en bedrijfsproces - gering effect<br>Duurzaamheid - gering effect<br>Score: 4 |

Herstellen leidingisolatie 1,00 pst € 5.000

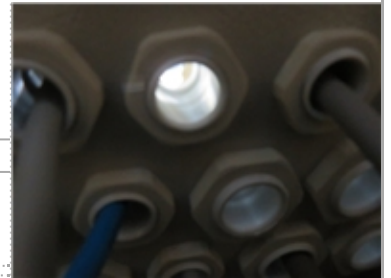
| Ernst | Intensiteit | Omvang | Conditie | Risico/prioriteit |
|---|---|---|---|---|
| Gering | 1 | 1 | 1 | Toename technische vervolgschade - gering effect<br>Score: 5 |

| Leidinginvoeren afdichten | | 1,00 pst | € 250 |

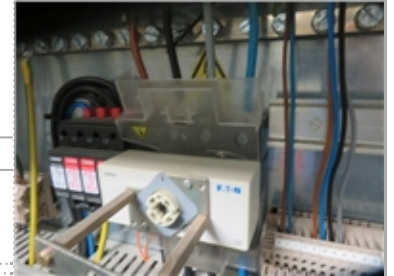
| Ernst | Intensiteit | Omvang | Conditie | Risico/prioriteit |
|---|---|---|---|---|
| Gering | 3 | 1 | 1 | Toename technische vervolgschade - gering effect<br>Score: 5 |

L: Schakelaar regelkast  
O: Mechanische schade  
G: De stang van de schakelaar zit vast in de kastdeur ipv de schakelaar  
R: Kast niet goed te schakelen  
O: Herstellen schakelaar

| Herstellen schakelaar | | 1,00 pst | € 250 |

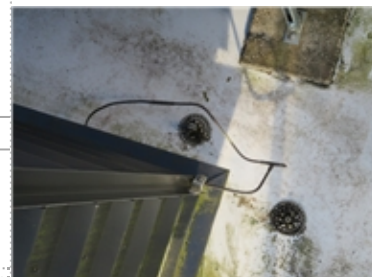
| Ernst | Intensiteit | Omvang | Conditie | Risico/prioriteit |
|---|---|---|---|---|
| Gering | 3 | 2 | 1 | Erfgoed, monumentale waarde - ernstig effect<br>Toename technische vervolgschade - matig effect<br>Score: 1 |

| L: Bliksembeveiliging algemeen<br>O: Mutaties installatie<br>G: Bliksembeveiligingsnet aangepast met loshangende leidingen als gevolg<br>R: Scheuren bliksemleiding door het ontbreken van deugdelijke bevestiging<br>O: Vervangen en herstellen bevestiging bliksembeveiligingen | | | |

| Bliksembeveiliging herstellen | | 1,00 pst | € 850 |
