<b>ASBESTINVENTARISATIE TYPE A</b>
<b>CONFORM SC 540</b>
<b>RPS / AAI 11.2356-14.7</b>
<b>Basisschool De Leeuwerik met in pandige buitenschoolse opvang Leeuwerikstraat 21 te Mill</b>

**Asbestinventarisatie type A**  
**Basisschool De Leeuwerik**  
**Leeuwerikstraat 21 te Mill**  
**Rapportage datum: 20 maart 2012**

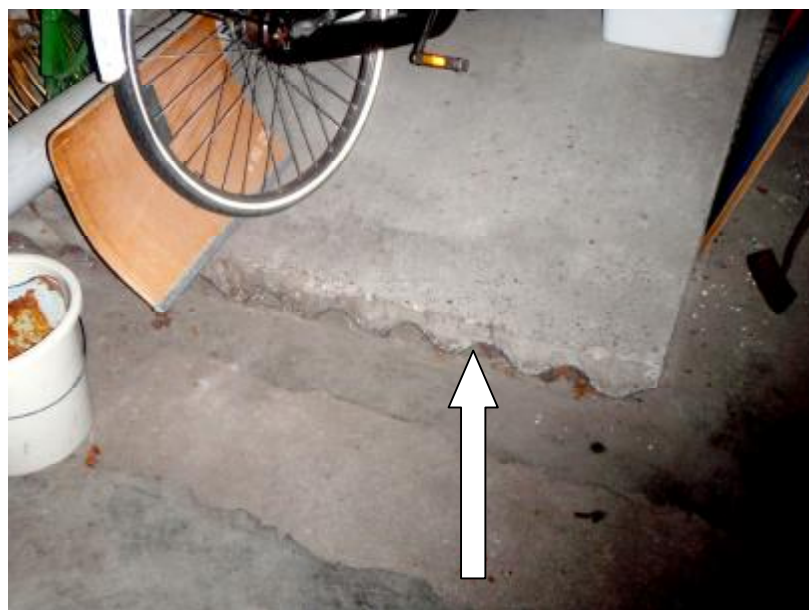
Fotonummer: 1

<b>Bronnummer</b>	<b>B01</b>
<b>Bron</b>	Golfplaat
<b>Locatie</b>	Ingestort in de opstort in de cv-ruimte, school
<b>Verdieping</b>	Begane grond
<b>Monsterreferentie</b>	M1
<b>Asbestsoort(en)</b>	Chrysotiel en Amosiet
<b>Percentages (%)</b>	10 – 15 en 0,1 - 2
<b>Hoeveelheid</b>	Ca. 2m <sup>2</sup>
<b>Bevestigingsmethode</b>	Ingestort
<b>Binding</b>	Hechtgebonden
<b>Verwijderingmethode</b>	Containment
<b>Risicoklasse</b>	2
<b>Conclusies en / of aanbevelingen</b>	Geen

Risicoklassen	
Risicoklasse handeling	2
Protocol handeling	SC-530, risicoklasse 2
Risicoklasse eindcontrole	2
Protocol eindcontrole	NEN 2990

Werkplanelementen	
Afscherming werkgebied	Containment

Voorafgaand aan de werkzaamheden dient een containment te worden aangelegd conform SC-530 Bijlage B (Technische Uitvoering)

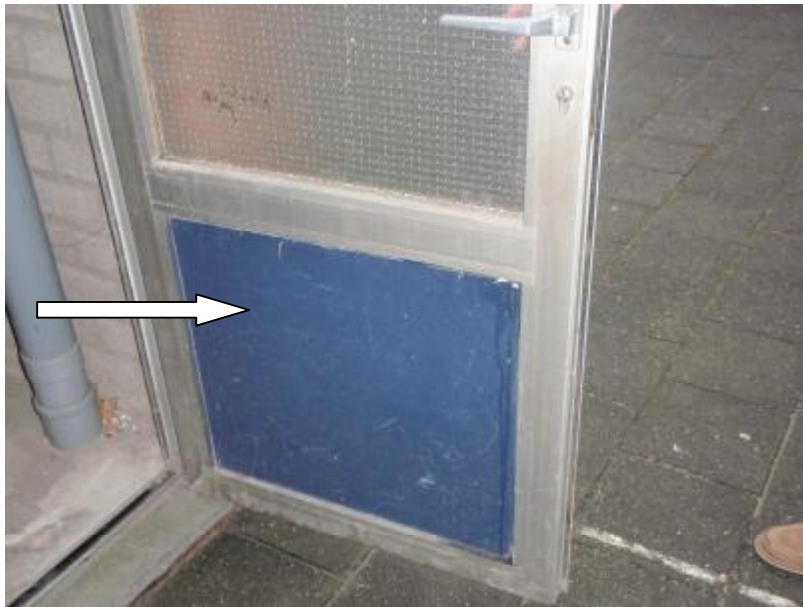
Fotonummer: 2

<b>Bronnummer</b>	<b>B02</b>
<b>Bron</b>	Plaatmateriaal
<b>Locatie</b>	In de deur van de cv-ruimte, school
<b>Verdieping</b>	Begane grond
<b>Monsterreferentie</b>	M2
<b>Asbestsoort(en)</b>	Chrysotiel
<b>Percentages (%)</b>	10 – 15
<b>Hoeveelheid</b>	Ca. 0,4 m <sup>2</sup>
<b>Bevestigingsmethode</b>	Geklemd
<b>Binding</b>	Hechtgebonden
<b>Verwijderingsmethode</b>	Deur in zijn geheel verpakken en afvoeren
<b>Risicoklasse</b>	1
<b>Conclusies en / of aanbevelingen</b>	Geen

Risicoklasse handeling	1
Protocol handeling	SC-530, risicoklasse 1
Risicoklasse eindcontrole	1
Protocol eindcontrole	NEN 2990 module visuele inspectie

**Afscherming werkgebied** Afbakenen / markeren

De plaatsen waar asbest wordt verwijderd of onderhoud wordt gepleegd dienen duidelijk te zijn afgebakend en gemarkeerd. De afbakening dient met waarschuwingsborden en afzettinglinten te geschieden.

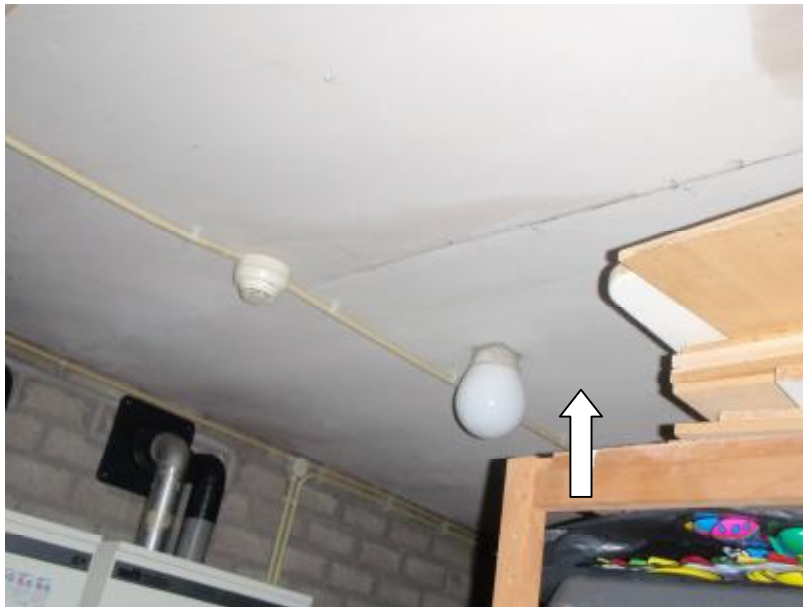
Fotonummer: 3

<b>Bronnummer</b>	<b>B03</b>
<b>Bron</b>	Plaatmateriaal
<b>Locatie</b>	Tegen het plafond van de cv-ruimte van de buitenschoolse opvang
<b>Verdieping</b>	Begane grond
<b>Monsterreferentie</b>	M3
<b>Asbestsoort(en)</b>	Amosiet en Chrysotiel
<b>Percentages (%)</b>	15 – 30 en 0,1 - 2
<b>Hoeveelheid</b>	Ca. 7,5m <sup>2</sup>
<b>Bevestigingsmethode</b>	Geschroefd
<b>Binding</b>	Niet hechtgebonden
<b>Verwijderingmethode</b>	Containment
<b>Risicoklasse</b>	3
<b>Conclusies en / of aanbevelingen</b>	De beplating tegen het plafond is niet beschadigd. Geadviseerd wordt, deze toepassing zo spoedig mogelijk te saneren om beschadiging / verspreiding in de toekomst te voorkomen.

<b>Risicoklasse handeling</b>	3
<b>Protocol handeling</b>	SC-530, risicoklasse 3
<b>Risicoklasse eindcontrole</b>	2
<b>Protocol eindcontrole</b>	NEN 2990, VOAM/FeNeLab interim regeling

<b>Afscherming werkgebied</b>	Containment
-------------------------------	-------------

Voorafgaand aan de werkzaamheden dient een containment te worden aangelegd conform SC-530 Bijlage B (Technische Uitvoering)

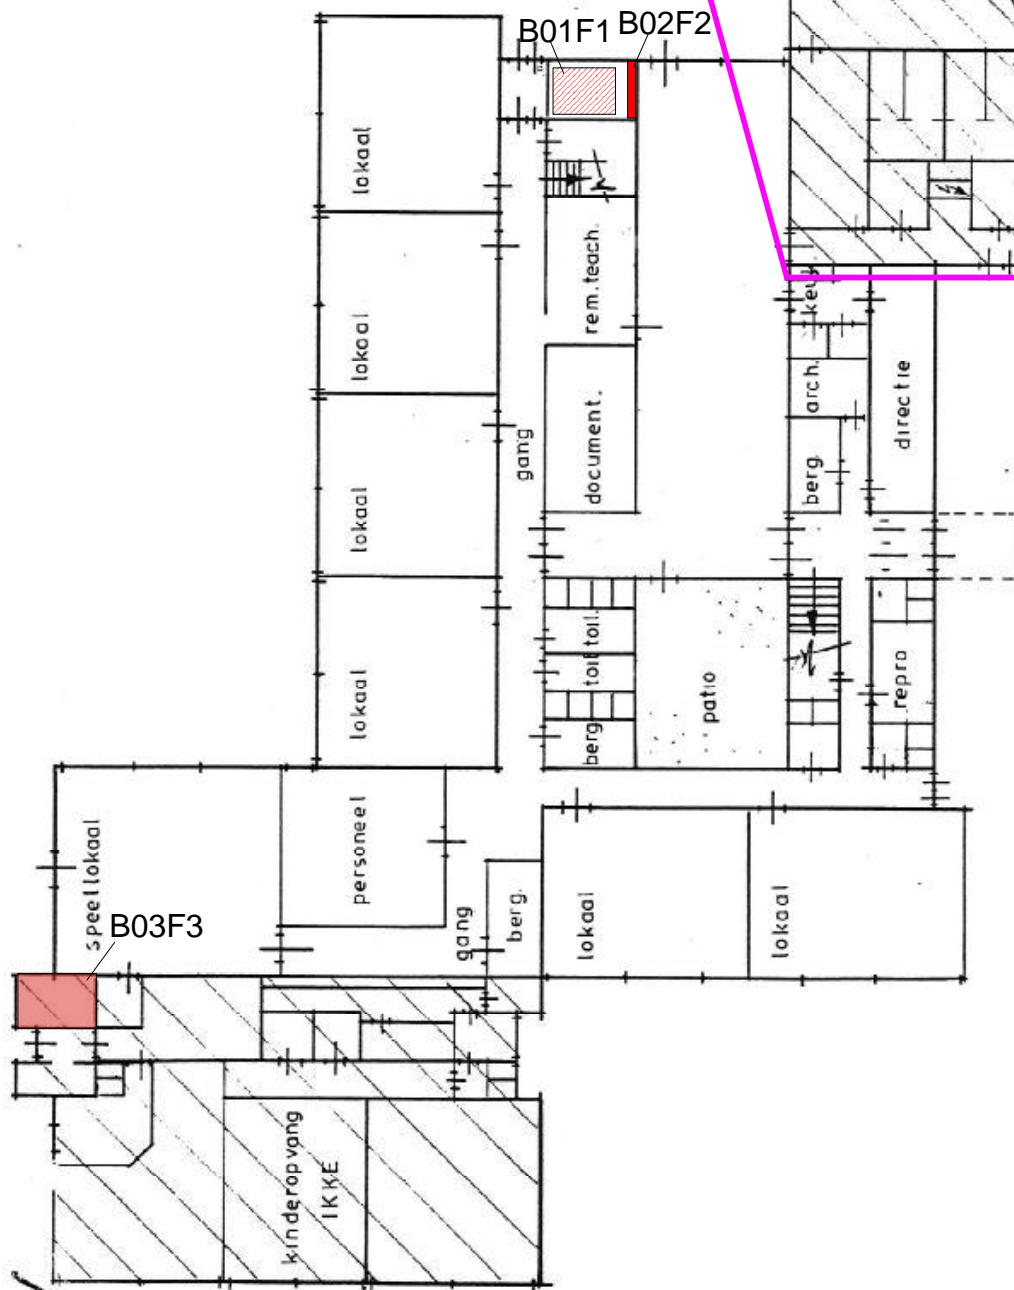
Locaties van de asbestbronnen en de asbestverdachte materialen

Niet onderzocht,  
valt buiten de opdracht
