**ASBESTINVENTARISATIE TYPE B  
CONFORM SC 540  
RPS/1400698.1**

**Schoolgebouw (excl. Gymzaal)  
Leeuwerikstraat 21  
5451 VC te Mill**

**Datum: 26 mei 2014**

**Asbestinventarisatie type B**  
**Schoolgebouw (excl. Gymzaal)**  
**Leeuwerikstraat 21, 5451 VC te Mill**  
**Rapportage datum: 23 mei 2014**

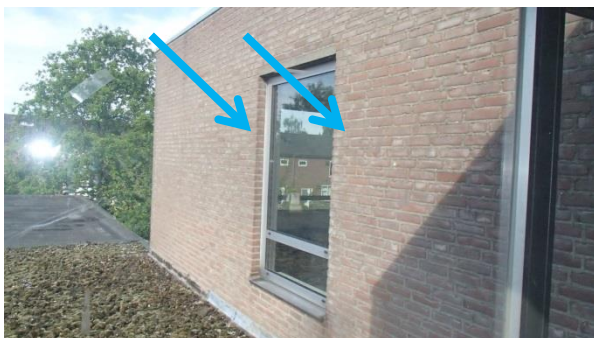
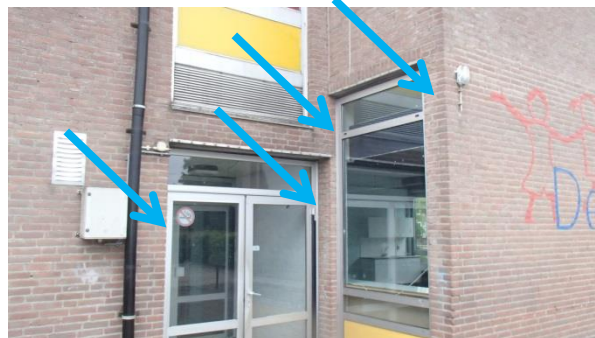
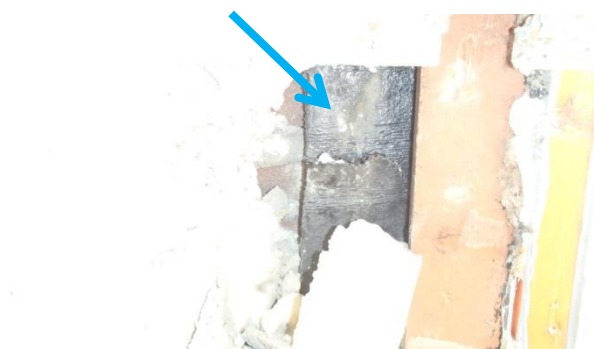
Fotonummer F01/F03

Bronnummer	B01
Bron	Dakleer
Locatie	In de spouw naast de kozijnen
Verdieping	Begane grond en 1e
Monsterreferentie	M01
Asbestsoort(en)	Niet aantoonbaar
Percentages (%)	< 0.1 %
Hoeveelheid	± 138 m <sup>1</sup>
Bevestigingsmethode	Ingemetseld
Binding	Niet van toepassing
Verwijderingsmethode	Niet van toepassing
Risicoklasse	Niet van toepassing
Conclusies en / of aanbevelingen	Na optische analyse blijkt dit materiaal geen asbest te bevatten

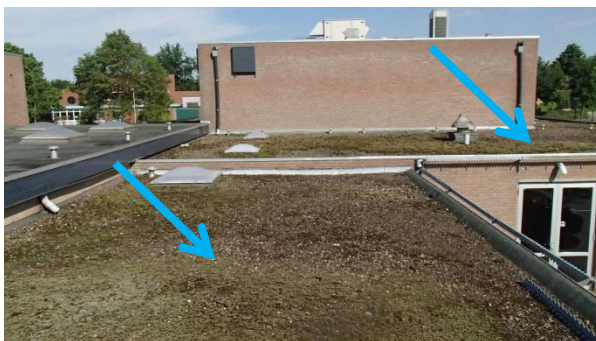
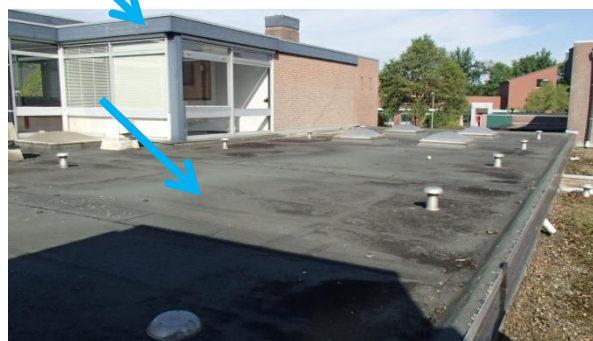
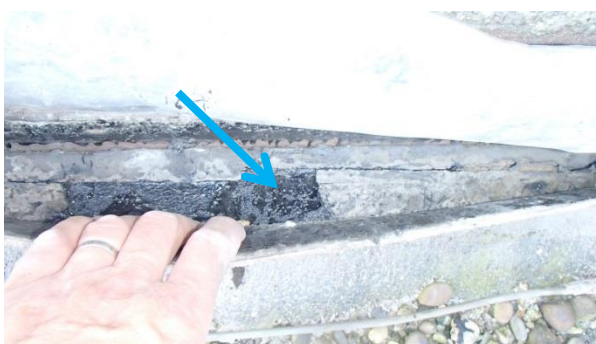
Fotonummer F04/F06

Bronnummer	B02
Bron	Bitumen
Locatie	Onder de nieuwe dakbedekking
Verdieping	Daken
Monsterreferentie	M02
Asbestsoort(en)	Niet aantoonbaar
Percentages (%)	< 0.1 %
Hoeveelheid	± 1380 m <sup>2</sup>
Bevestigingsmethode	Gekit
Binding	Niet van toepassing
Verwijderingsmethode	Niet van toepassing
Risicoklasse	Niet van toepassing
Conclusies en / of aanbevelingen	Na optische analyse blijkt dit materiaal geen asbest te bevatten

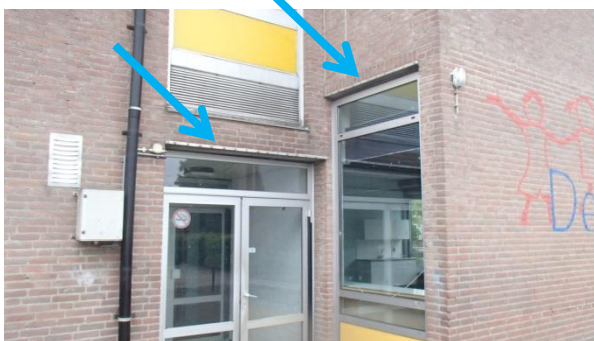
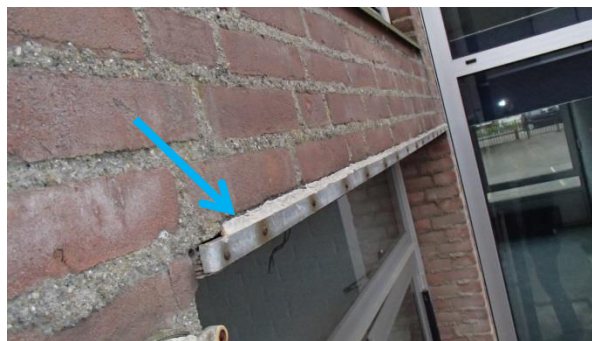
Fotonummer F07-F08

Bronnummer	B03
Bron	Kit
Locatie	Stroken tegen buitengevel
Verdieping	Begane grond
Monsterreferentie	M03
Asbestsoort(en)	Niet aantoonbaar
Percentages (%)	< 0.1 %
Hoeveelheid	± 4 m <sup>1</sup>
Bevestigingsmethode	Gekit
Binding	Niet van toepassing
Verwijderingsmethode	Niet van toepassing
Risicoklasse	Niet van toepassing
Conclusies en / of aanbevelingen	Na optische analyse blijkt dit materiaal geen asbest te bevatten

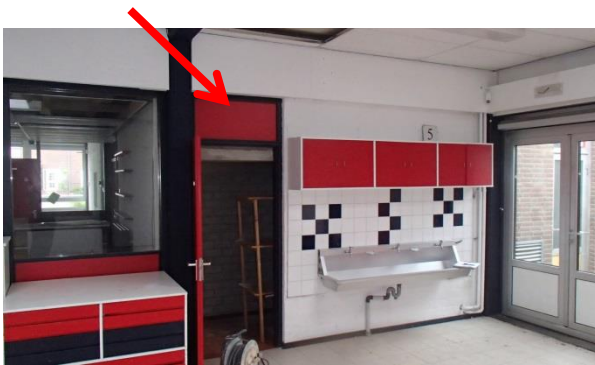
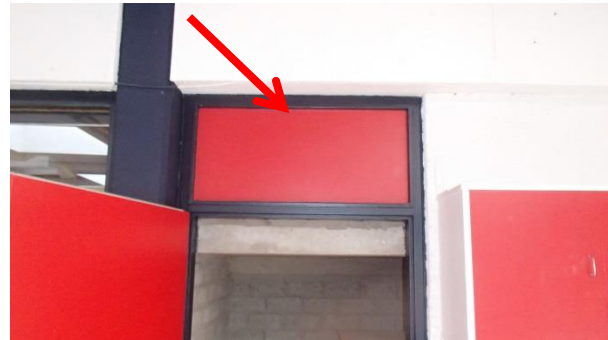
Fotonummer F09-F10

Bronnr.	Verwijderingsmethode	Risicoklasse <sup>1</sup>	Conclusie en / of aanbevelingen
B04	Containment	2	Het aangetroffen plaatmateriaal is geheel afgelakt samen met het kozijn, en onbeschadigd

Bronnummer	B04
Bron	Plaatmateriaal
Locatie	Boven een deur in de aula
Verdieping	Begane grond
Monsterreferentie	M04
Asbestsoort(en)	Amosiet
Percentages (%)	15-30 %
Hoeveelheid	± 0.4 m <sup>2</sup>
Bevestigingsmethode	Geklemd
Binding	Niet hechtgebonden
Verwijderingsmethode	Containment
Risicoklasse	2
Conclusies en / of aanbevelingen	Het aangetroffen plaatmateriaal is geheel afgelakt samen met het kozijn, en onbeschadigd

Voorafgaand aan de werkzaamheden dient een containment te worden ingericht conform SC -530
