NEN 2767-4 Rapportage

Objectnaam: (023089) Unit Voorbezinktank 2
Naam opdrachtgever: Combinatie Mobilis Croonwolter&dros (CMC)
Objectcode: 023089
Objectplaats / locatie: Tilburg
Projectnummer: 024-MOB-21 (023089) Unit Voorbezinktank 2
Versie: 2.0

Voor u ligt de NEN2767-4 rapportage van de (023089) Unit Voorbezinktank 2 te Tilburg.
Er is een beoordeling gemaakt op basis van de NEN2767-4.

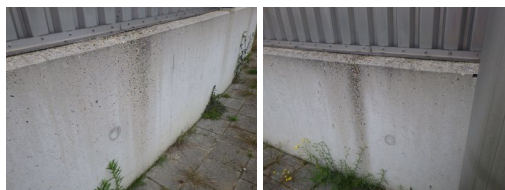
Verwerking (G-110)

Conditioneel
Serieus
Gevorderd stadium

Het gebrek komt plaatselijk voor; 2 van 100 %
Lichte verwerking van het beton aan de buitenwand

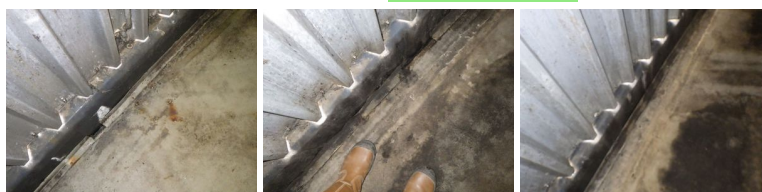
Afdichting, defect (G-001)

Conditioneel
Ernstig
Gevorderd stadium

Het gebrek komt regelmatig voor; 25 van 100 %
Afdichting tussen wand en omlooprand.

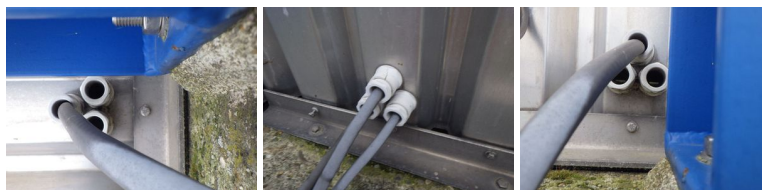
Afdichting, defect (G-001)

Conditioneel
Ernstig
Gevorderd stadium

Het gebrek komt plaatselijk voor; 2 van 100 %
Diverse openstaande wartels

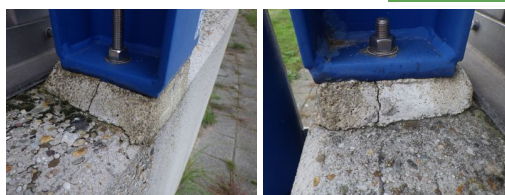
Scheurvorming (G-179)

Conditioneel
Ernstig
Gevorderd stadium

Het gebrek komt plaatselijk voor; 5 van 100 %
Lichte scheurvorming rond de kolom.

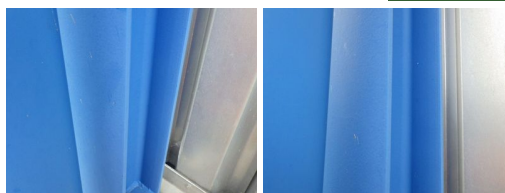
Verwerking (G-110)

Conditioneel
Serieus
Gevorderd stadium

Het gebrek komt plaatselijk voor; 5 van 100 %
Verwerking van stalen kolommen om aluminium afdekking.
