RLN00399 *Detectie en beoordeling van spoorstaafdefecten*

Deel 4: Handinspecties en usm-rapport

RLN00399-4

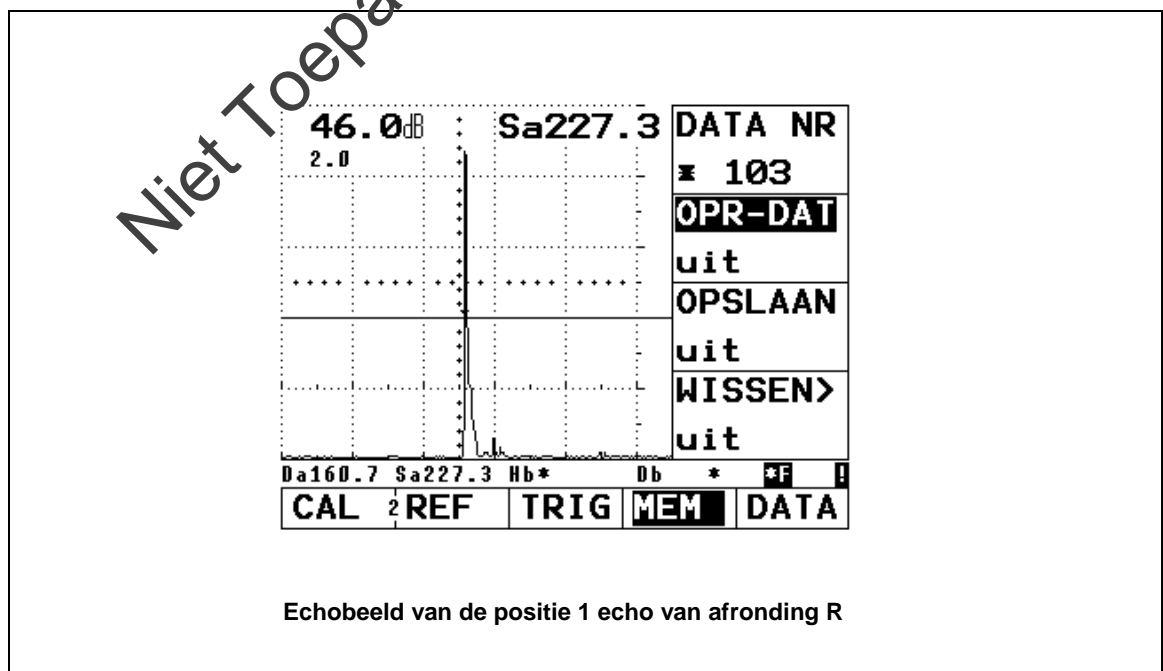
Op Positie 1 wordt de versterking van de 45°-taster zo ingesteld dat het signaal van de afrondingsstraal 1 maximaal is en op 80 – 90 % BSH komt.

Echobeeld van de positie 1 echo van afronding R

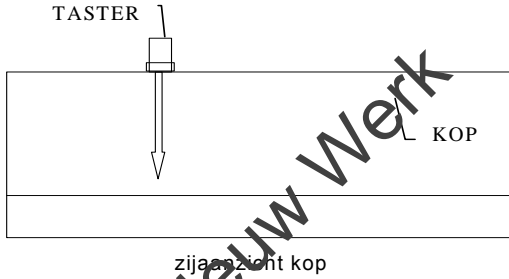
2. Ultrasooninspectie op horizontale defecten	
Taster	dubbelkristal taster 0°, transversaal geluid, 4-5 MHz
Tasterpositie	Het loopvlak van de spoorstaaf

Meetgebied	gehele las
Inregeling	Met het K2 blok en het AVG diagram van de taster
Afkeurcriterium	alle indicaties \geq referentiecurve

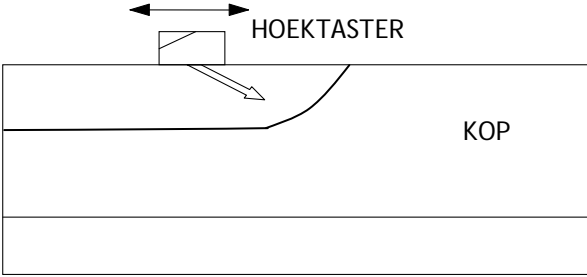
3. Ultrasooninspectie van de oplassing vanaf het loopvlak van de spoorstaaf	
Taster	1 minutatuur enkelkristal taster, transversaal geluid, 4 MHz, 70° enkel taster, transversaal geluid, 4 MHz, 45°.
Tasterpositie	Het loopvlak van de spoorstaaf

Meetgebied	voor zover mogelijk de gehele omtrek van de overgang van de las
Inregeling	De 70°-taster Met het K2 blok en het AVG diagram van de taster De 45°-taster Met het K2 blok en het AVG diagram van de taster
Afkeurcriterium	alle indicaties \geq referentiecurve

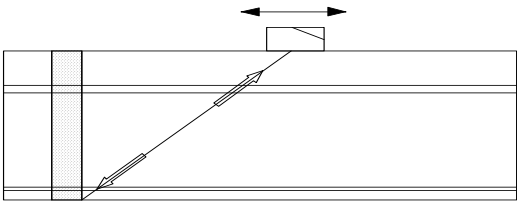
6. Ndo-inspectie van het middengedeelte van de voet van de spoorstaaf	
Taster	1 enkelkristal taster, transversaal geluid, 2 MHz, 45°.
Tasterpositie	het loopvlak van beide spoorstaven

<p>zijaanzicht</p>	
Meetgebied	het gehele middengedeelte van de voet van de las (voor zover mogelijk).
Inregeling	Middels de referentiedefecten type 5 van het inregelspoorstaaf type IRS 2
Afkeurcriterium	alle indicaties \geq het signaal van een \varnothing 5 mm VBG.

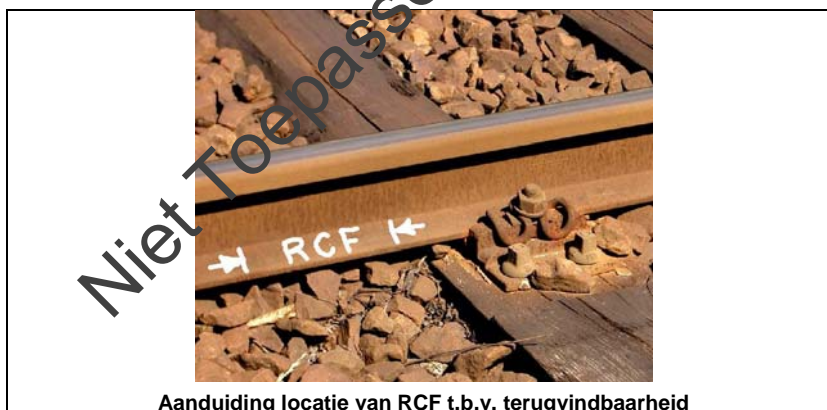
De ultrasoon te inspecteren lengte dient met pijlen te worden aangegeven. De hieronder staande afbeelding geeft een voorbeeld hoe de markering geplaatst moet worden.

Na uitvoering van de ultrasoon handinspectie wordt de markering aangevuld doordat de ush-inspecteur op het spoorstaaflijf het rapportnummer moet vermelden.

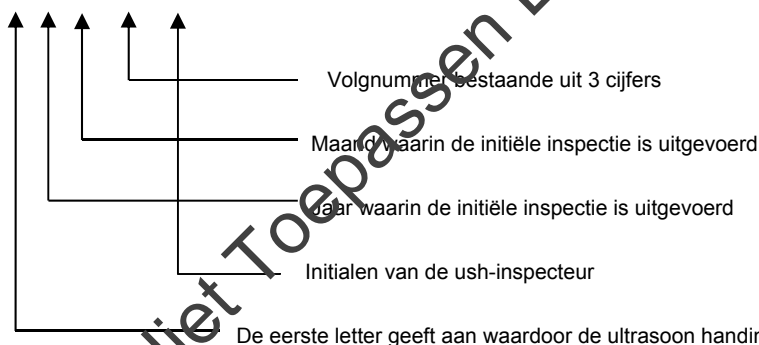
Elk rapport van een ultrasoon handinspectie wordt voorzien van een uniek nummer dat als volgt is opgebouwd:

T 1704065-ES (voorbeeld)

T	Treinpunt	Defect is in eerste instantie gedetecteerd door de ultrasoon trein en de handinspectie is de opvolgactie.
J	Jaarplanning	Defect is gedetecteerd tijdens een ultrasoon handinspectie die conform jaarplan USH werd uitgevoerd.
R	rcf-rapport	Defect is in eerste instantie gedetecteerd tijdens de visuele rcf-inspectie .
V	Verzoek	Defect is in eerste instantie geconstateerd door onderhoudsaannemer of rijdend personeel.

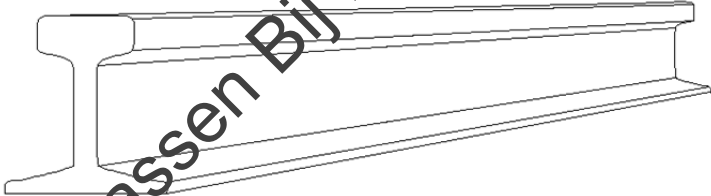
<p>Tekening 3 voor aangeven detail van defect in spoorstaaf</p>

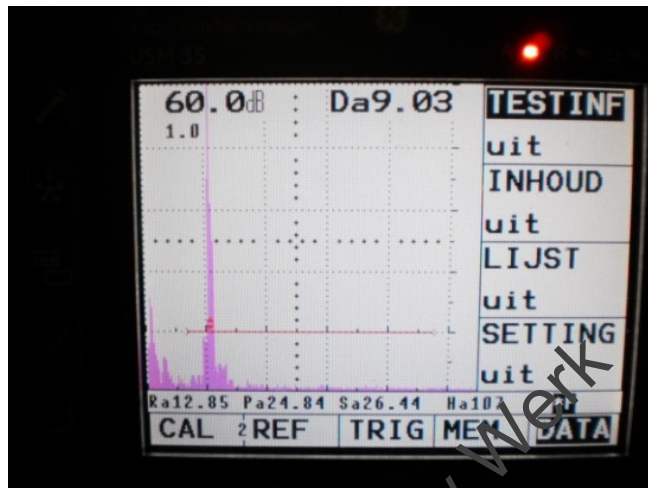
Foto van A-scan

- Het beeld van de A- of B-scan van het defect
- Indien de huidige apparatuur dit niet kan produceren : een foto van de A-scan van het defect.
- Bij Phased-Array: het scanbeeld van het defect.
