Richtlijn

*Detectie en beoordeling van spoorstaafdefecten
Deel 1: Beheersmethodiek, Normen voor inspectieplannen,
Normen voor beoordelingen*

Datum van kracht: 01-09-2021	Versie: 004	Documentnummer: RLN00399-1
---------------------------------	----------------	--------------------------------------

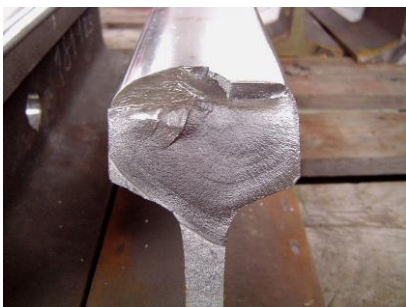
Inwendig defect

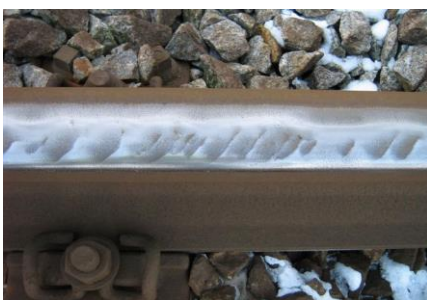
Oppervlakte defect (headchecks)

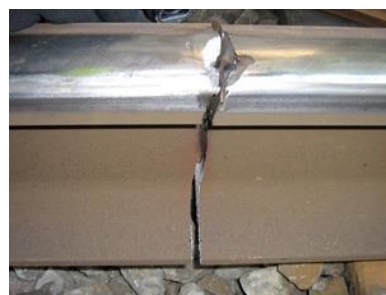
Spoorstaafbreuk

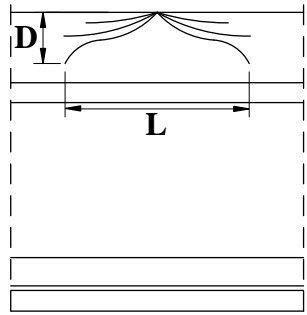
<p>Diepte D en lengte L van squat</p>

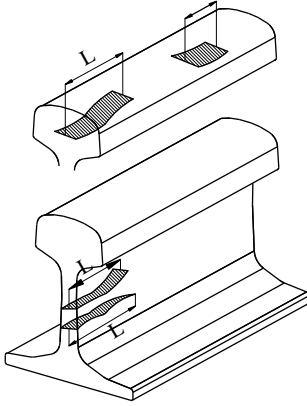
<p>Lengte van horizontale langsscheuren in kop of lijf</p>

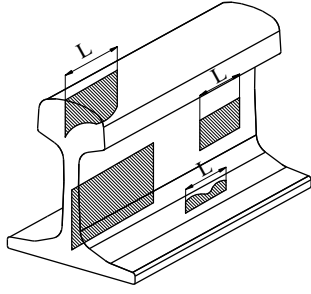
<p>Lengte van verticale langsscheuren in kop of lijf</p>

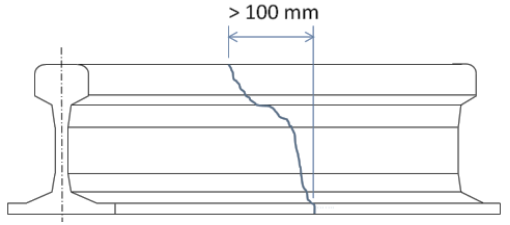
Brek spoorstaaf zonder vertakkende scheur (zijscheur)	<p>Brek spoorstaaf met vertakkende scheur (zij scheur)</p>

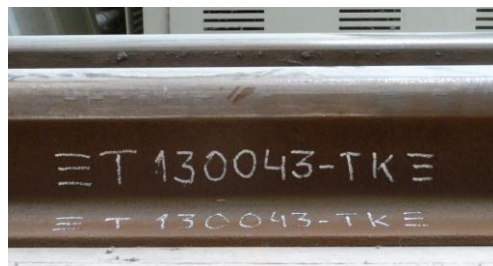
2. indien **wel** een us-nummer op de spoorstaaf (en het defect dus met een oplassing is hersteld) : door het aanbrengen van 3 horizontale strepen voor en achter het nummer. Het aanwezige us-nummer mag door de lasser **niet verwijderd** worden.

figuur 2: markering van oplassing indien us-nummer aanwezig

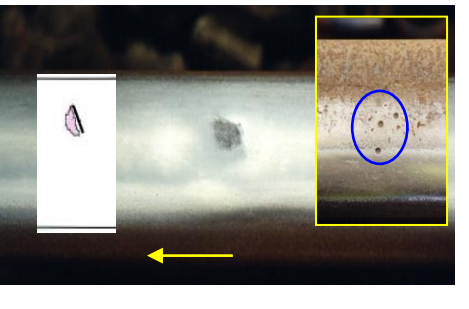
Kenmerk	Visueel schadebeeld	Klasse	Vervolgactie
<ul style="list-style-type: none"> • Enkelvoudige scheur of kleine indrukkingen. • Naast de scheur is vaak een zwarte vlek aanwezig.

<p style="text-align: center;">A (licht)</p>	<p style="text-align: center;">Advies: Herstel middels frezen/slijpen of oplassen</p>
<ul style="list-style-type: none"> • De scheur vertoont duidelijk een "V" vorm • De zwarte vlek is aan beide zijden van de "V" zichtbaar • Veelal ontstaat al een beginnende verbreding van de rijspiegel

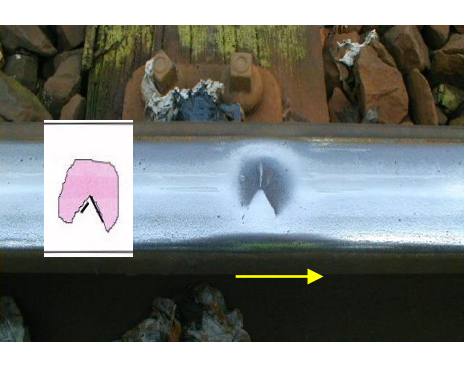
<p style="text-align: center;">B (middel)</p>	<p style="text-align: center;">Advies: Herstel middels vervangen of oplassen</p>
<ul style="list-style-type: none"> • Scheuren met een lengte van 20 – 29 mm • Grote verbreding van de rijspiegel (is als een deuk in de spoorstaafkop voelbaar) • Grote zwarte vlek • Naast de "V" scheur kunnen meerdere scheuren ontstaan.

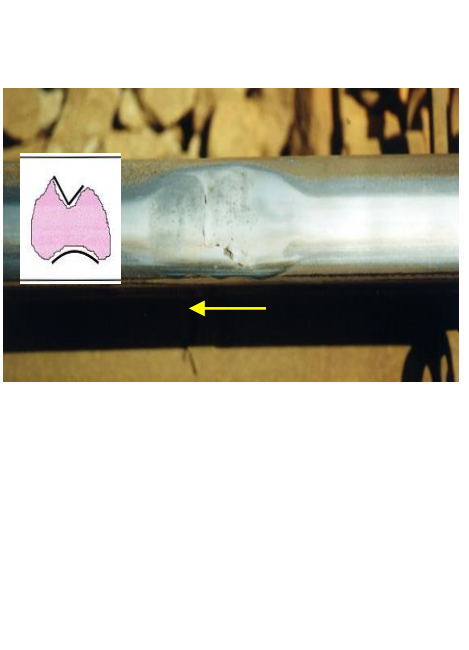
<p style="text-align: center;">C (zwaar)</p>	<p style="text-align: center;">Actie: USH uitvoeren binnen 8 weken</p> <p style="text-align: center;">-----</p> <p style="text-align: center;">Indien 2 squat C binnen 1,2 mtr: USH uitvoeren binnen 24 uur</p> <p style="text-align: center;">-----</p> <p style="text-align: center;">Indien op thermietlas: Noodlas- constructie aanbrengen en binnen 4 weken herstellen</p>

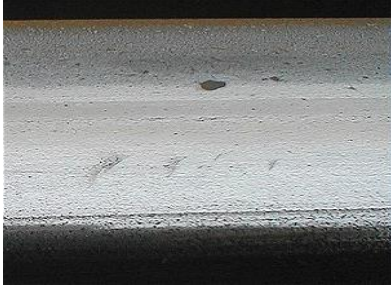
Kenmerk	Visueel beeld	Klasse	Vervolgactie
<ul style="list-style-type: none"> Scheurlengte aan het oppervlak < 10 mm. Veelal geen uitbrokkeling aanwezig Geen zwarte vlekken zichtbaar

<p style="text-align: center;">L (licht)</p>	<p style="text-align: center;">Advies: Herstel middels frezen/slijpen</p>
<ul style="list-style-type: none"> Scheurlengte aan het oppervlak > 10 mm. en < 19 mm. Aan het oppervlak geen afbuiging van scheur zichtbaar (geen haakvorm in de scheur) Veelal beginnende uitbrokkeling van de rijkant Geen zwarte vlekken op de rijspiegel.

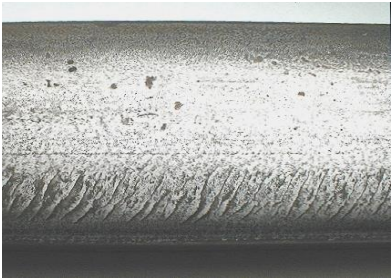
<p style="text-align: center;">M (middel)</p>	<p style="text-align: center;">Advies: Herstel middels frezen</p>
<ul style="list-style-type: none"> Scheurlengte aan het oppervlak > 20 mm en < 29 mm. Aan het oppervlak is een afbuiging van scheur zichtbaar (haakvorm in de scheur) Bij een scheurlengte van ca. 20 mm. kan verder scheurgroei richting de rijkant optreden. Veelal zwarte vlekken op de rijspiegel Veelal verbreding van de rijspiegel

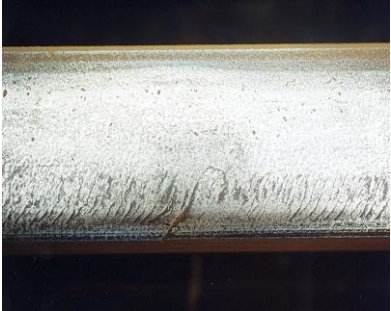
<p style="text-align: center;">Z (zwaar)</p>	<p style="text-align: center;">Actie: USH binnen 8 weken</p>

<ul style="list-style-type: none">• Scheurlengte aan het oppervlak > 30 mm.• Scheurlengte aan de rijkant van de kop > 5 mm.• Scheur op de kop uitgegroeid tot boven het lijf• Zwarte vlekken op de rijspiegel• Verbreding van de rijspiegel• Bij twee of meer scheuren van klasse "zwaar" voorkomen binnen 1,20 m.

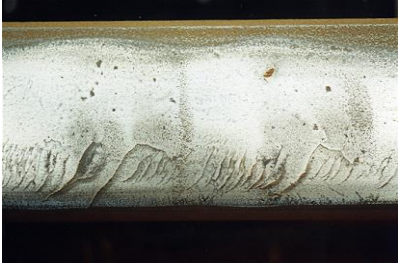
<p>ZE (zeer ernstig)</p>	<p>Actie: USH binnen 48 uur</p>
-------------------------------------------------------------------------------------------------------------------------------------------------------------------------------------------------------------------------------------------------------------------------------------------------------------------------------------------------------------------------------------	-----------------------------------------------------------------------------------	-------------------------------------	--------------------------------------------------------------

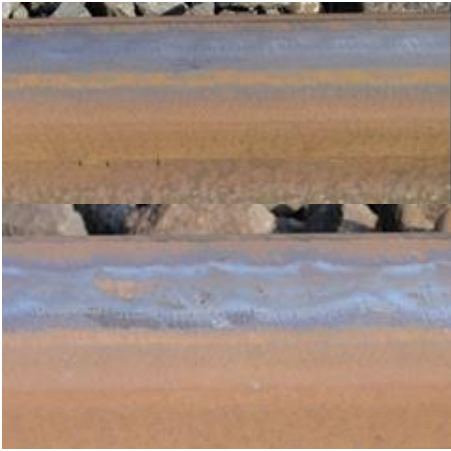
Kenmerk	Visueel beeld	Klasse	Vervolgactie
<p>Fase 1: Over grotere lengte een golf/squat achtige oppervlakteafwijking in het rijvlak Wordt vaak vooraf gegaan door lokaal een rem/slip/squat plek</p> <p>Fase 2: Scheurvorming aan de rand van contactvlak zichtbaar</p>

<h3>StA</h3>	<p>Advies: Herstel middels frezen/slijpen</p>
<p>Fase 3: Loslaten schollen en incidentele uitbrokkeling</p>

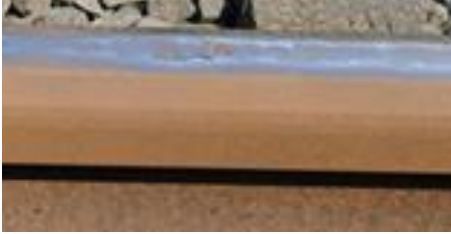
<h3>StB</h3>	<p>Actie: USH binnen 8 weken</p>
<p>Fase 4: Uitbrokkelingen over zeer grote lengte</p>

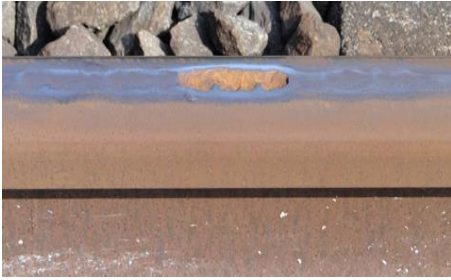
<h3>StC</h3>	<p>Actie: Herstel binnen 4 wkn als: L > 80 mm of/en B > 20 mm of/en D > 5 mm ----- Herstel binnen 13 wkn als: L > 25 mm of/en B > 15 mm of/en D > 5 mm ----- Indien op thermietlas: herstel binnen 4 wkn</p>

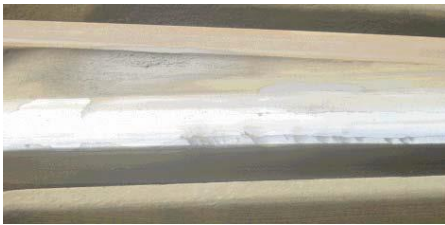
Kenmerk	Visueel beeld	Klasse	Vervolgactie
<ul style="list-style-type: none"> Scheuren aan de rijkant met een hoogte van < 15 mm.

<p>L (licht)</p>	<p>Advies: herstel middels oplassen</p>
<ul style="list-style-type: none"> Scheuren aan de rijkant met een hoogte > 15 mm en < 25 mm.

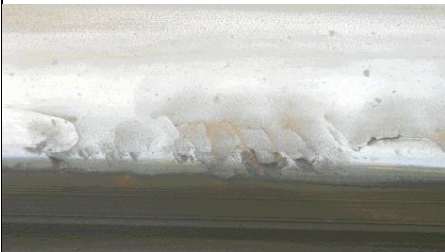
<p>M (middel)</p>	<p>Advies: Beoordelen of herstel middels oplassen nog mogelijk is</p>
<ul style="list-style-type: none"> Scheuren aan de rijkant met een hoogte > 25 mm en < 35 mm.

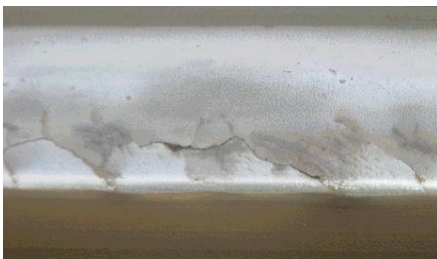
<p>Z (zwaar)</p>	<p>Actie: USH binnen 8 weken</p>
<ul style="list-style-type: none"> Scheuren met een scheurhoogte > 35 mm. Doorlopende scheur over de punt met een scheurhoogte aan beide rijkanten > 25 mm.

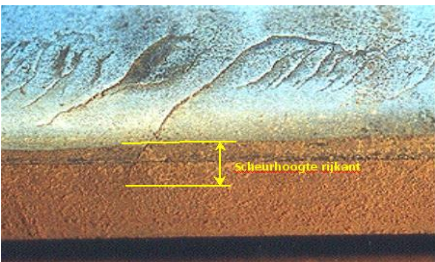
<p>ZE (zeer ernstig)</p>	<p>Actie: USH binnen 48 uur</p>

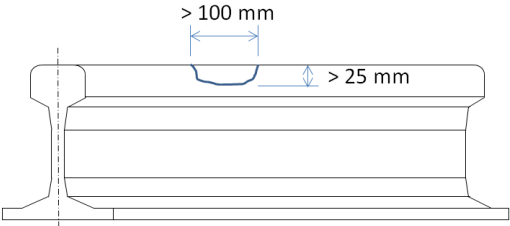
Wisselonderdeel	OAW	OAW-overschrijding
Spoorstaaf, Aanslagspoorstaaf, Voor- en achterbeen van puntstuk, Vleugelspoorstaaf van punt- en kruisstuk	Uitbreken van 100 mm lengte van de kop én een diepte van 25 mm onder BSK (diepste punt)	Uitbreken van > 100 mm lengte van de kop én een diepte (diepste punt gemeten) > 25 mm onder BSK.

Breuk spoorstaaf, maximaal 100 mm schuin, gemeten van kop naar voet	Breuk > 100 mm schuin, gemeten van bovenkant kop naar onderzijde voet (de breuklijn komt buiten de 100 mm).
