## Richtlijn

### *Detectie en beoordeling van spoorstaafdefecten Deel 3; Treininspecties*

Datum van kracht: 01-09-2021	Versie: 004	Documentnummer: <b>RLN00399-3</b>
---------------------------------	----------------	--------------------------------------

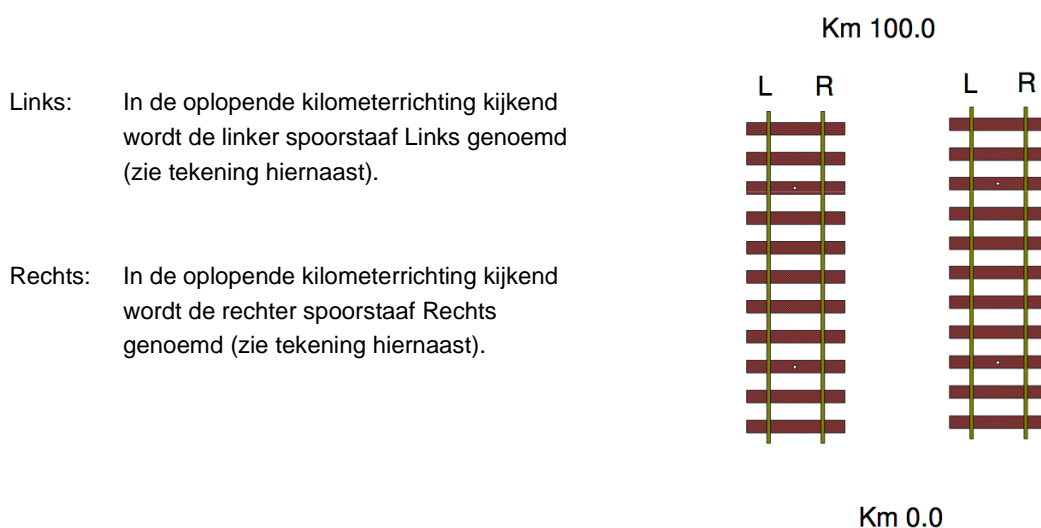
Suspects uit de trein moeten ten behoeve van validatie middels een ush-inspectie voor de linker en de rechterspoorstaaf afzonderlijk worden weergegeven volgens de onderstaande definitie van linker- en rechterbeen.

N.B. Dit kan afwijkend zijn van de *Spoortakdefinitie* links/rechts.

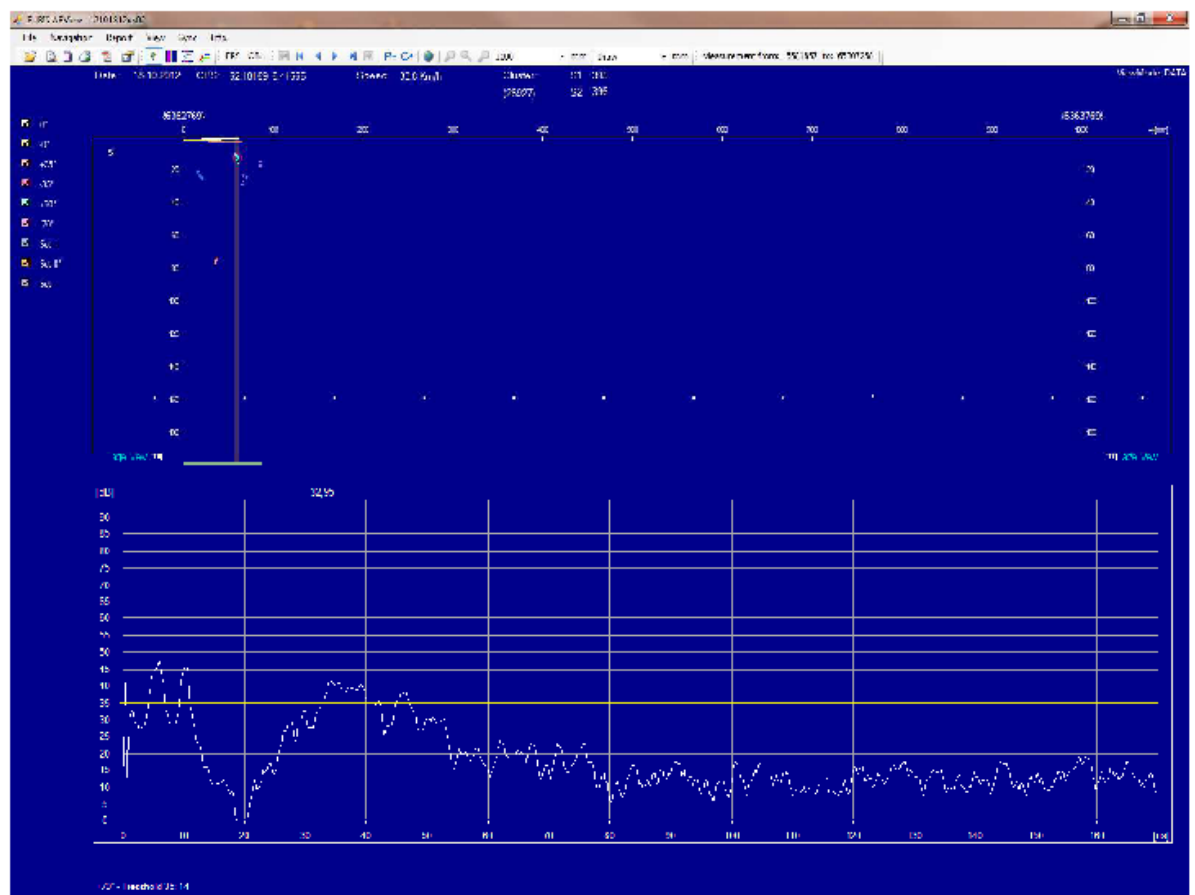
Uit de registratie van de verschillende tasters van het ultrasoon meetsysteem op de UST resulteren z.g. A-scans en B-scans.

Combibeeld van B-scan en A-scan ( A-scan is onderste deel)
