BESTEKSTEKENING	DEFINITIEF
Niet jaarlijks onderhoud wegen en rotondes Opbrekking hussen km. 9,5 en km. 11,5 OPBREKKINGTEKENING, DEEL C en D	Proj. no.: 25/21 Bestek no.: - Dossier no.: -
get.: jhr 13-03-2026 gew.: get.: kvd 13-03-2026 revisie: A01	schaal: 1:500 blader: 5 in 17 blad

<b>PROVINCIE FLEVOLAND</b>	
formaat: A0+ (84x117) cm tek. nr.: 01/25/05/01

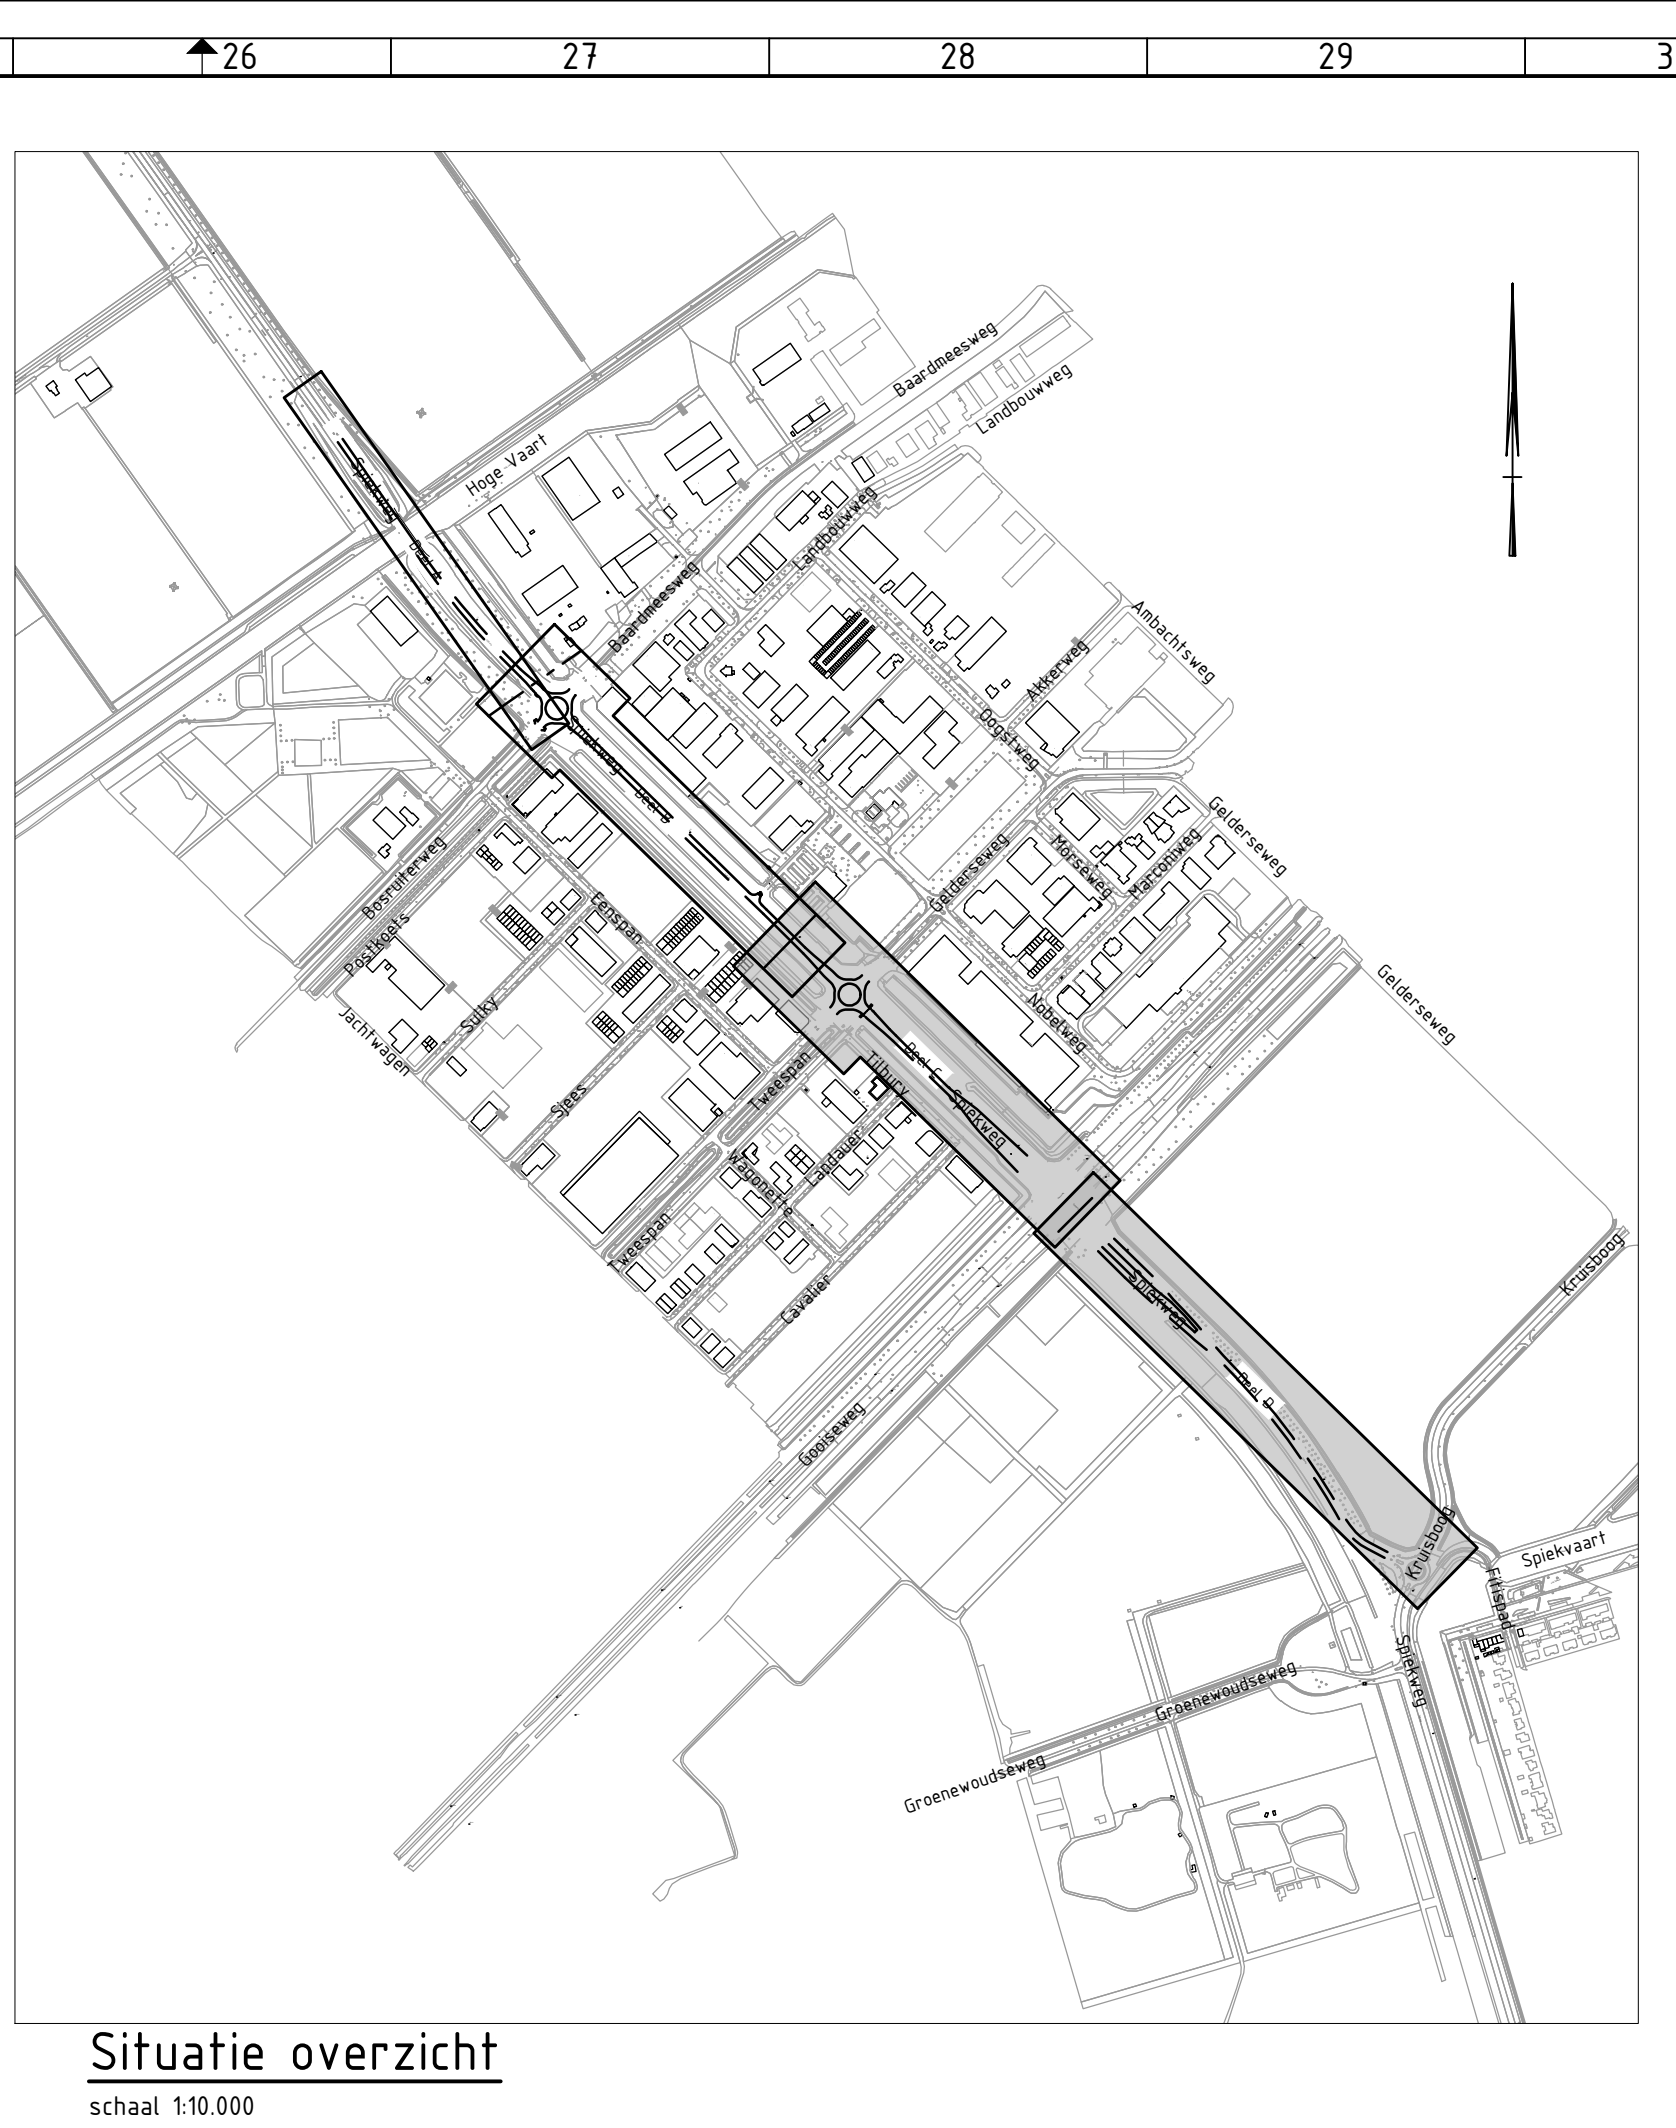
Situatie deel C

| <b>Fa</b> | <b>Rijbaan Km 9,85 tot Km 10,06</b><br>Verwijderen<br>• eenzijdige asfalt, 50-100 m |
| <b>B</b> | <b>Rijbaan Km 9,50 tot Km 9,85</b><br>Verwijderen<br>• trezen dek- en tussenaasfalt, 85 mm<br>• Ter plaatse van ernstige schade (ca. 5% van het oppervlak)<br>• Profielreizen intandigen tussenaasfalt, 10 mm<br>• Ter plaatse van bocht kruisvoeg<br>• Profielreizen intandigen tussenaasfalt, 0-50 mm |
| <b>K</b> | <b>Werkzaamheden kunstwerk</b><br>• rippen dek- en tussenaasfalt tot op heel befont<br>• openen asfalt, 18 m |
| <b>R1</b> | <b>Werkzaamheden rotolende Baardmeisje</b><br>Verwijderen<br>• trezen dek- en tussenaasfalt, 85 mm |
| <b>R2</b> | <b>Werkzaamheden rotolende Selsersweg</b><br>Verwijderen<br>• trezen dek- en tussenaasfalt, 85 mm |
