# Inspectierapport

**SCIOS Scope 12 Zonnestroominstallatie**

**Eerste Bijzondere Inspectie (EBI) - Herinspectie**

Naam : Breda University of Applied Sciences -  
Horizon building  
Adres : Monseigneur Hopmansstraat 2  
Postcode en plaats : 4817 JS Breda  
Datum : 18-7-2022  
Rapportnummer : PE-SCOPE1220220718A-HER01

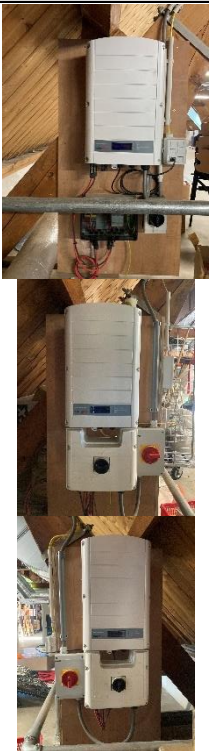
Installatie deel		Omvormers																		
Locatie		-																		
Nummer meetgegevens		PE-SCOPE12202207018A-Metingen																		
Nr.	Omschrijving	Foto		C																
4.	Aanzicht:

G																
5.	<p>Er is geen aanduiding op de omvormer toegepast om aan te tonen dat men zowel DC-zijde als aan de AC-zijde moet schakelen.</p> <p><b>712.514.8</b> <i>Alle omvormers moeten zijn voorzien van een aanduiding dat voorafgaand aan het uitvoeren van onderhoud de omvormer zowel aan DC-zijde als aan de AC-zijde moet worden gescheiden.</i></p>

<table><tr><td>Herbeoordeling</td><td colspan="3">2-5-2025</td></tr><tr><td>Methode</td><td>Foto</td><td colspan="2">Status</td></tr><tr><td>Herbeoordeling op locatie</td><td> </td><td colspan="2">✓</td></tr></table>
