Onderwerp: **verkennend milieukundig bodemonderzoek volgens
NEN-5740 De Brekken 47 te Drachten**

Projectnummer: **25-M11967**

Opdrachtgever: **BugelHajema Adviseurs**

Datum: **20-11-2025**

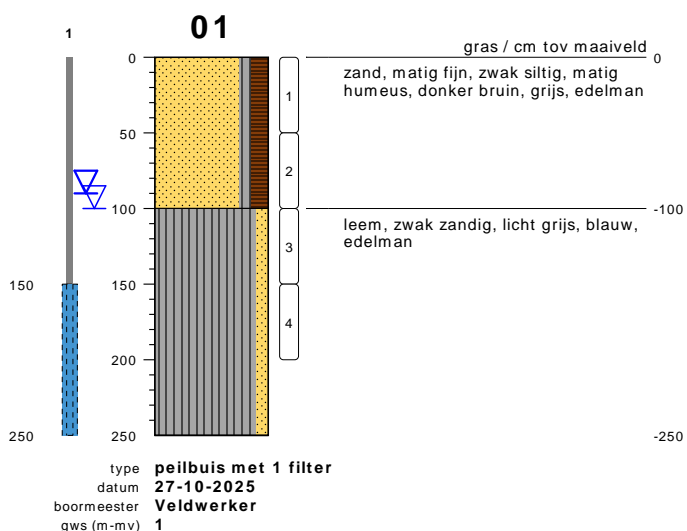
bodemprofielen schaal 1:50

onderzoek **De Brekken 47, Drachten**
 projectcode **25-M11967**
 getekend conform **NEN 6693**

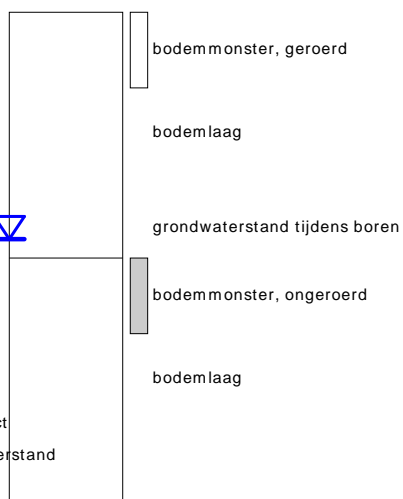
BORING

links= cm-maaiveld
rechts= cm+ NAP
