MILIEUHYGIENISCH ONDERZOEK

Vinkenwaard-Zuid te Alblasterdam

Titel : MILIEUHYGIENISCH ONDERZOEK
Vinkenwaard-Zuid te Alblasserdam

Documentnummer : 20230181-D-VO-1.0

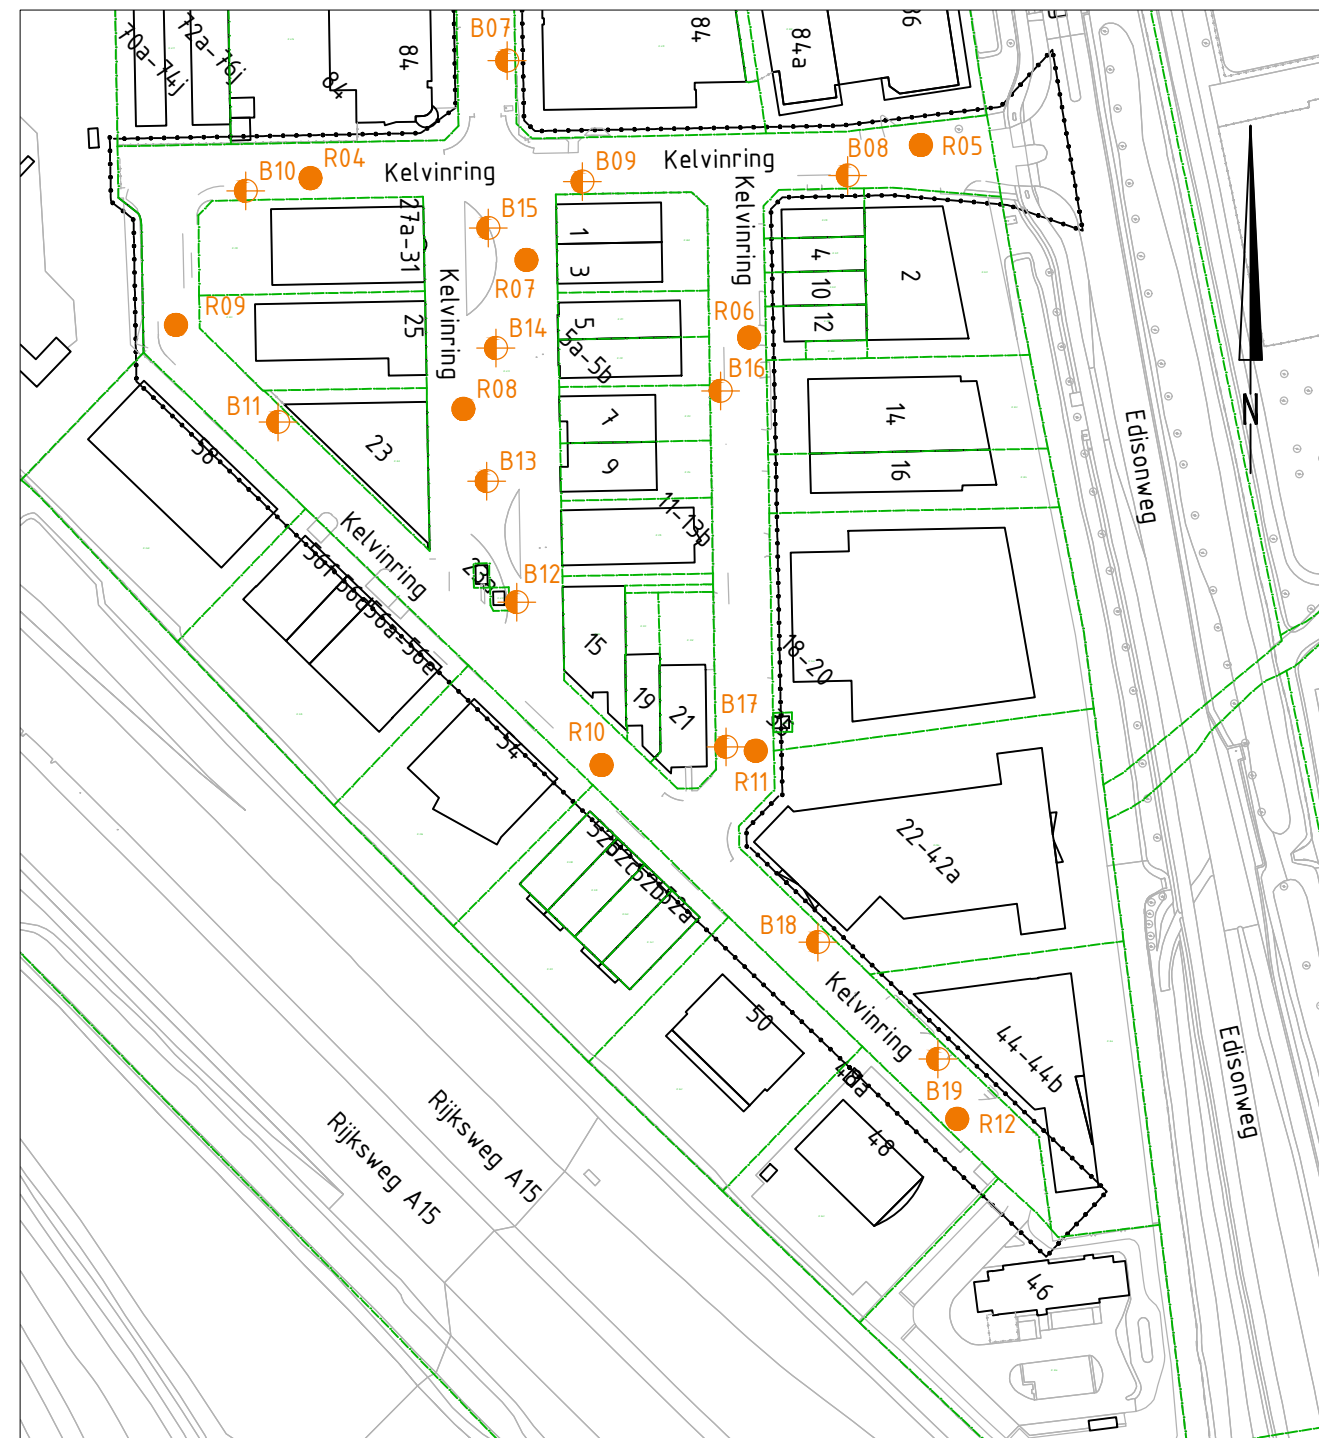
Situatietekening met boringen

De locaties van de boringen en de peilbuis zijn bijgevoegd als bijlage A.
