Ecologische maatregelen per werklocatie, maaien waterlopen gemeente Tholen

Versie 2, d.d. 20 januari 2026

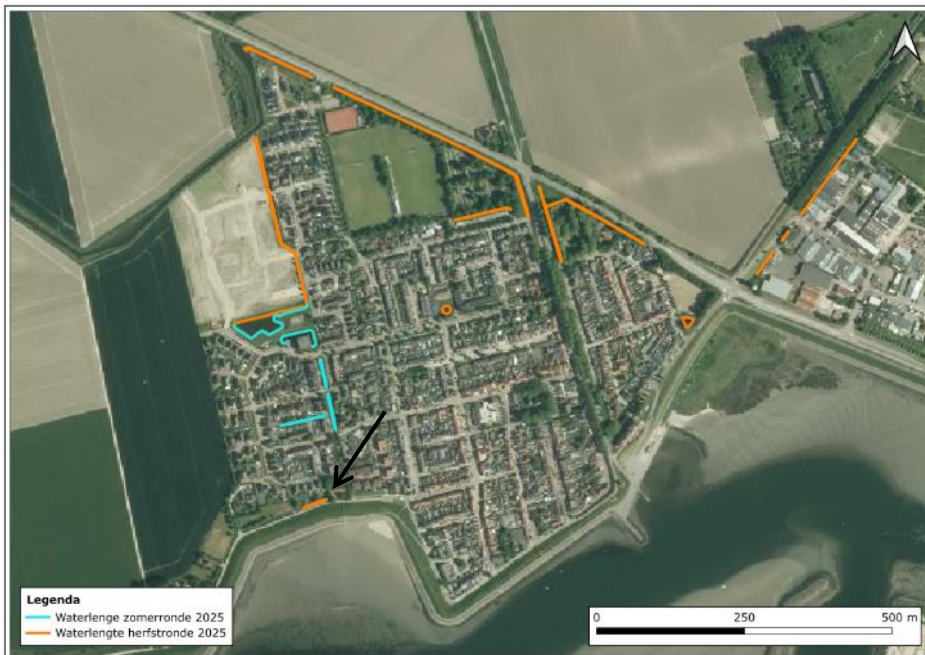
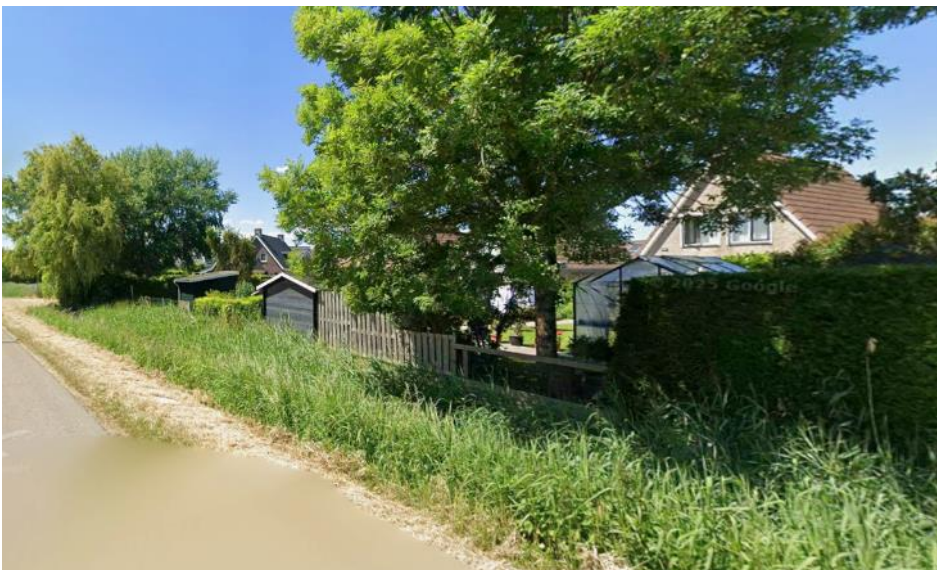
1.1 Zuiddijk

Smalle watergang, met voornamelijk rietbegroeiing. Gelegen aan de rand van het dorp, met aan de noordzijde bebouwing en aan de zuidzijde eerst een weg en daarna een dijk.

Kleine marterachtigen: de watergang en naastgelegen dijk is geschikt als migratieroute voor kleine marterachtigen. Onbekend is of deze locatie geschikt is als verblijfplaats, bijvoorbeeld door mogelijk holte onder wilg.

Ijsvogel en oeverwaluw: De watergang en oever zijn niet geschikt. De smalle watergang heeft geen open plekken voor de ijsvogel en oeverwaluw om te jagen. Er zijn daarnaast ook geen lage overhangende takken aanwezig als zitspot voor de ijsvogel. Er is geen steil talud aanwezig welke geschikt kan zijn als nestlocatie voor de oeverwaluw.

Akker- en weidevogels: De watergang en oever zijn niet geschikt. De werklocatie is niet rustig gelegen, maar ligt aan de rand van het dorp aan de openbare weg.

Vogels van ruigte en moeras: De watergang en oever zijn niet geschikt. De werklocatie is niet rustig gelegen, maar ligt aan de rand van het dorp aan de openbare weg.

Rugstreepad: Door het gebrek aan geschikte vergraafbare grond, de verbinding van de watergang met andere watergangen (waar vissen leven), en de aanwezigheid van veel vegetatie, is de omgeving niet geschikt als leefgebied voor de rugstreepad

Teunisbloempijlstaart: De oever is voornamelijk bekleed met riet, een woekerende soort. Hierdoor is het aannemelijk dat er weinig andere plantensoorten aanwezig zijn. Het is echter niet volledig uit te sluiten dat waardplanten grote kattenstaart en basterdwederik van deze soort aanwezig zijn. In de directe omgeving zijn andere watergangen aanwezig waar ook mogelijk de waardplanten groeien, door de geringe grootte (42 meter) is niet te verwachten dat deze watergang van belang is voor de teunisbloempijlstaart.

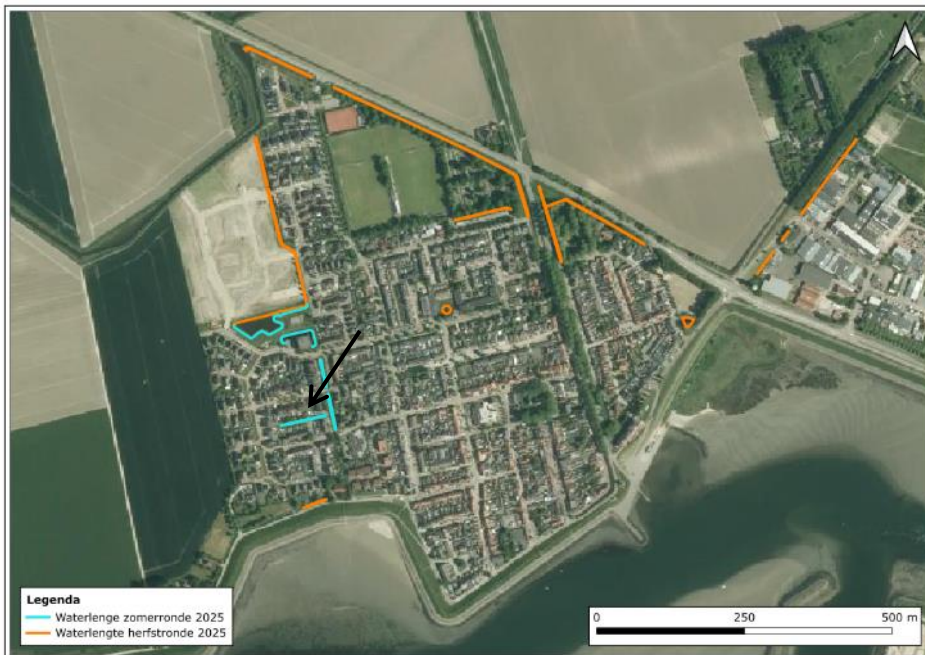
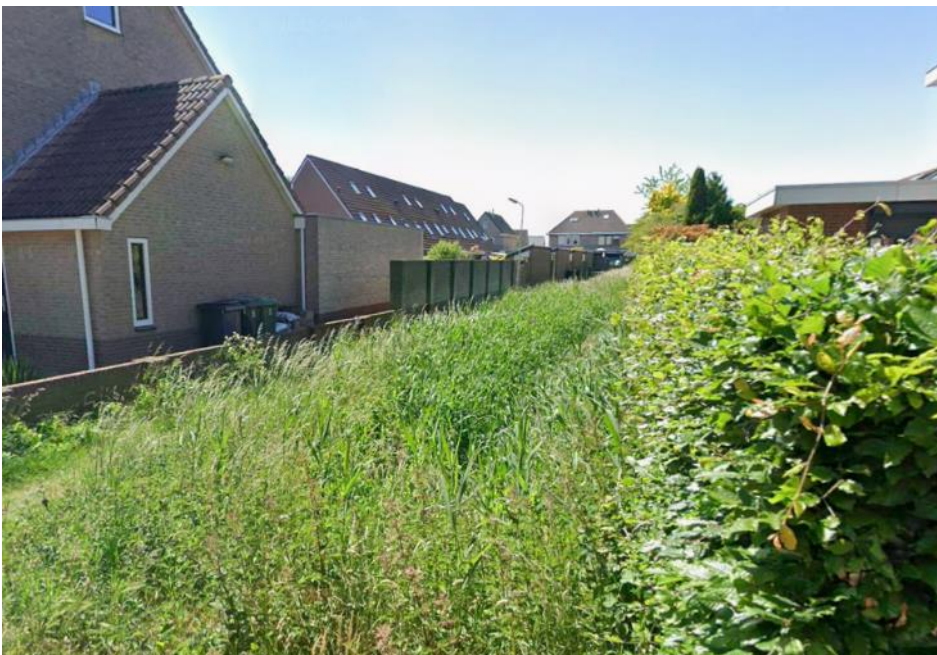
1.2 Plataanstraat (parallel)

Smalle watergang, met voornamelijk rietbegroeiing. Watergang is gelegen in het midden van het dorp, waardoor er veel verstoring optreedt. Naast de watergang is een jaarrond groene heg aanwezig.

Kleine marterachtigen: de watergang en naastgelegen heg zijn geschikt als migratieroute voor kleine marterachtigen. De watergang en directe omgeving is ongeschikt als verblijfplaats voor kleine marterachtigen door de grote mate van verstoring.

Ijsvogel en oeverwaluw: De watergang en oever zijn niet geschikt. De smalle watergang heeft geen open plekken voor de ijsvogel en oeverwaluw om te jagen. Er zijn daarnaast ook geen overhangende takken aanwezig als zitspot voor de ijsvogel. Er is geen steil talud aanwezig welke geschikt kan zijn als nestlocatie voor de oeverwaluw.

Akker- en weidevogels: De watergang en oever zijn niet geschikt. De werklocatie is niet rustig gelegen, maar ligt in het dorp en aan de openbare weg.

Vogels van ruigte en moeras: De watergang en oever zijn niet geschikt. De werklocatie is niet rustig gelegen, maar ligt in het dorp en aan de openbare weg.

Rugstreepad: Door het gebrek aan geschikte vergraafbare grond, de verbinding van de watergang met andere watergangen (waar vissen leven), en de aanwezigheid van veel vegetatie, is de omgeving niet geschikt als leefgebied voor de rugstreepad

Teunisbloempijlstaart: De oever is voornamelijk bekleed met riet, een woekerende soort. Hierdoor is het aannemelijk dat er weinig andere plantensoorten aanwezig zijn. Het is echter niet volledig uit te sluiten dat waardplanten grote kattenstaart en basterdwederik van deze soort aanwezig zijn. In de directe omgeving zijn andere watergangen aanwezig waar ook mogelijk de waardplanten groeien, door de geringe grootte (80 meter) is niet te verwachten dat deze watergang van belang is voor de teunisbloempijlstaart.

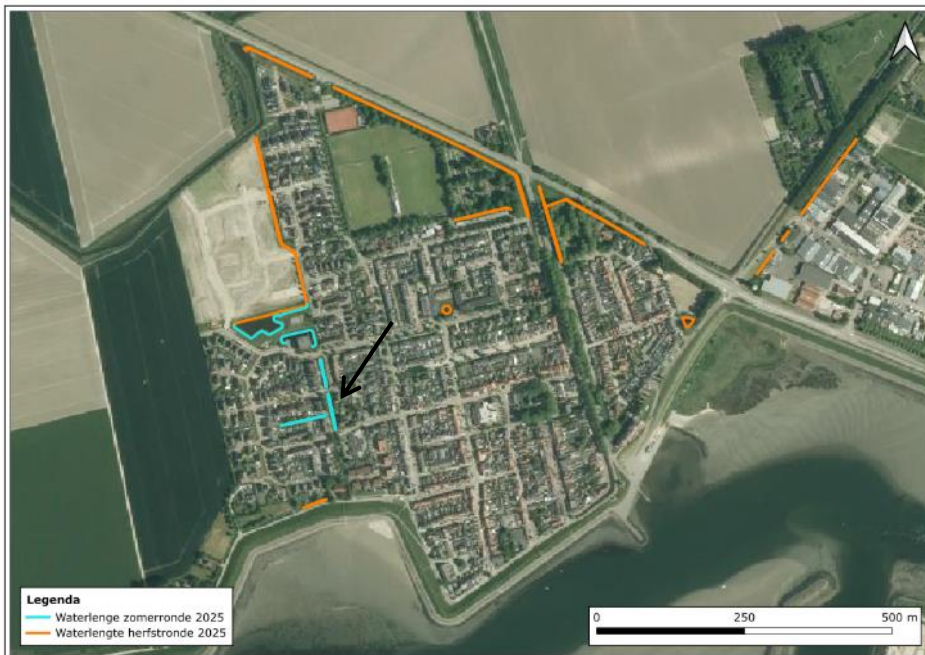
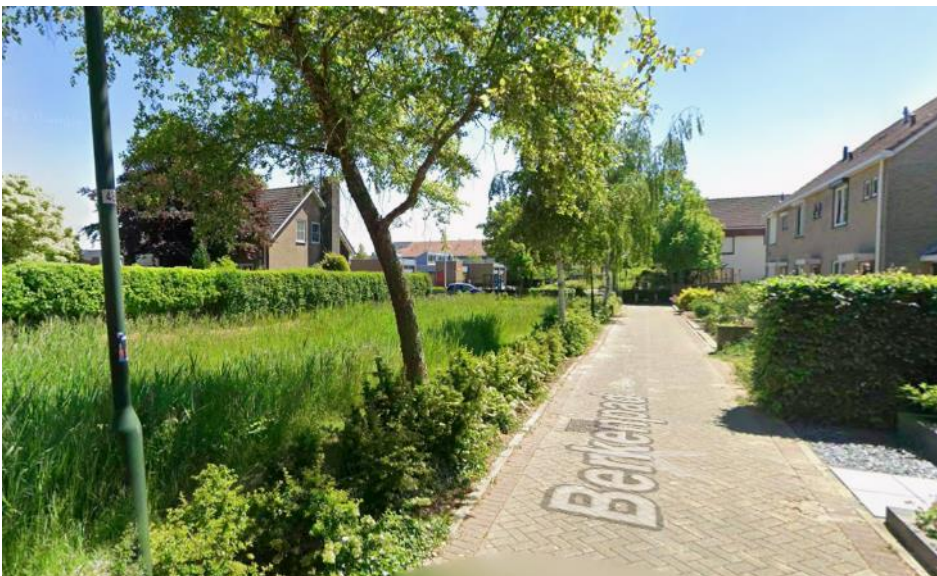
1.3 Berkenpad

Twee smalle watergangen, met voornamelijk rietbegroeiing. Watergang is gelegen in het midden van het dorp, waardoor er veel verstoring optreedt. Naast de oever zijn een jaarrond groene heg en jonge bomen aanwezig.

Kleine marterachtigen: de watergangen en naastgelegen groenstructuren zijn geschikt als migratieroute voor kleine marterachtigen. De watergang en directe omgeving is ongeschikt als verblijfplaats voor kleine marterachtigen door de grote mate van verstoring.

Ijsvogel en oeverwaluw: De watergang en oever zijn niet geschikt. De smalle watergang heeft geen open plekken voor de ijsvogel en oeverwaluw om te jagen. Er zijn daarnaast ook geen laag overhangende takken aanwezig als zitspot

Akker- en weidevogels: De watergang en oever zijn niet geschikt. De werklocatie is niet rustig gelegen, maar ligt in het dorp en aan de openbare weg.

Vogels van ruigte en moeras: De watergang en oever zijn niet geschikt. De werklocatie is niet rustig gelegen, maar ligt in het dorp en aan de openbare weg.

Rugstreepad: Door het gebrek aan geschikte vergraafbare grond, de verbinding van de watergang met andere watergangen (waar vissen leven), en de aanwezigheid van veel vegetatie, is de omgeving niet geschikt als leefgebied voor de rugstreepad

Teunisbloempijlstaart: De oever is voornamelijk bekleed met riet, een woekerende soort. Hierdoor is het aannemelijk dat er weinig andere plantensoorten aanwezig zijn. Het is echter niet volledig uit te sluiten dat waardplanten grote kattenstaart en basterdwederik van deze soort aanwezig zijn. In de directe omgeving zijn andere watergangen aanwezig waar ook mogelijk de waardplanten groeien, door de geringe grootte (60 en 50 meter) is niet te verwachten dat deze watergang van belang is voor de teunisbloempijlstaart.

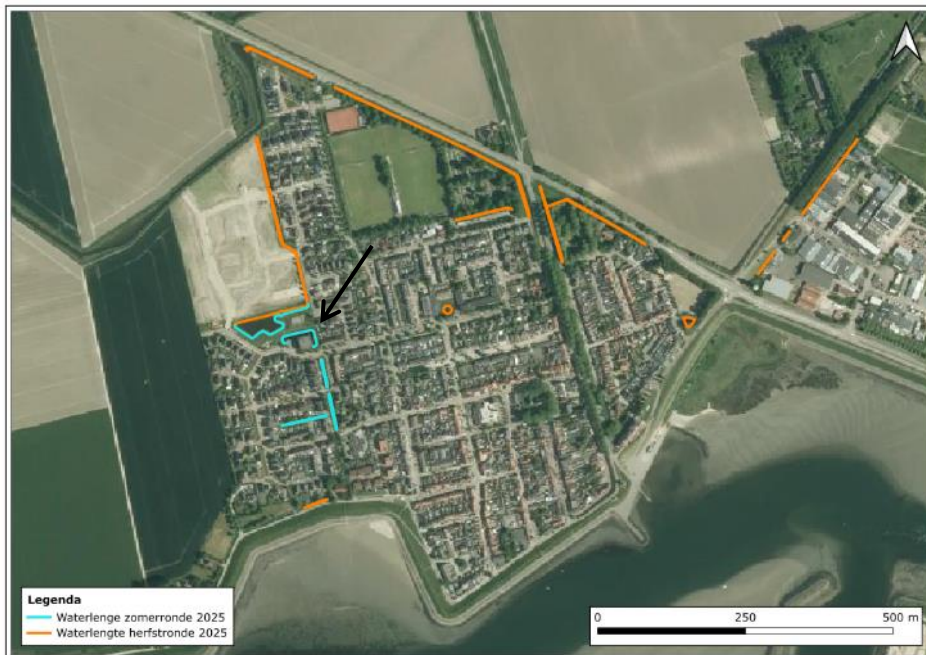
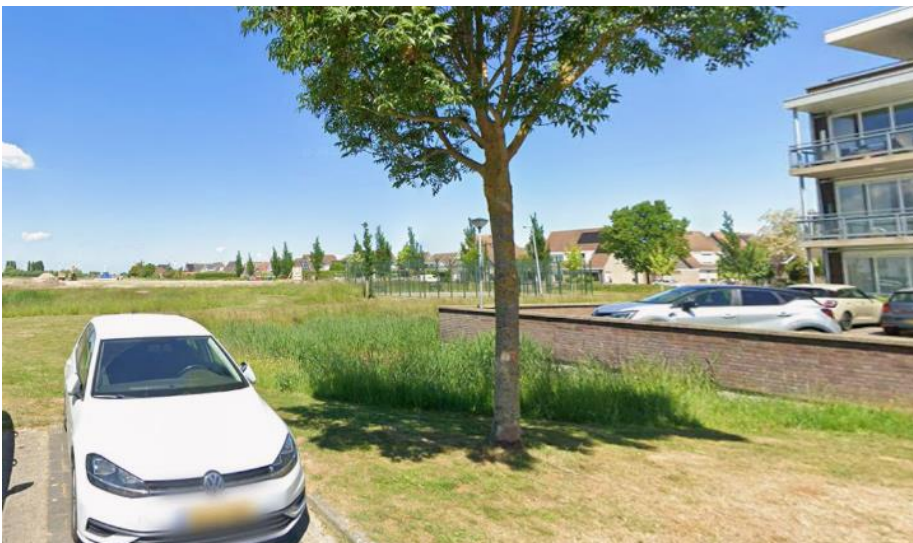
1.4 Eendrachtsstraat 1

Een watergang rondom een appartementencomplex, met voornamelijk rietbegroeiing. Watergang is gelegen aan de rand van het dorp, waardoor er veel verstoring optreedt. Ten noorden van deze werklocatie is een braakliggend terrein aanwezig.

Kleine marterachtigen: door de geïsoleerde ligging van het riet en de afwezigheid van ander geschikte groenstructuren, is de werklocatie geen geschikte migratieroute. De watergang en directe omgeving is daarnaast ook ongeschikt als verblijfplaats voor kleine marterachtigen door de grote mate van verstoring.

IJsvogel en oeverwaluw: De watergang en oever zijn niet geschikt. De smalle watergang heeft geen open plekken voor de ijsvogel en oeverwaluw om te

Akker- en weidevogels: De watergang en oever zijn niet geschikt. De werklocatie is niet rustig gelegen, maar ligt aan de rand van het dorp vlakbij de openbare weg.

Vogels van ruigte en moeras: De watergang en oever zijn niet geschikt. De werklocatie is niet rustig gelegen, maar ligt aan de rand van het dorp en vlakbij de openbare weg en recreatiegelegenheid.

Teunisbloempijlstaart: De oever is voornamelijk bekleed met riet, een woekerende soort. Hierdoor is het aannemelijk dat er weinig andere plantensoorten aanwezig zijn. Het is echter niet volledig uit te sluiten dat waardplanten grote kattenstaart en basterdwederik van deze soort aanwezig zijn. In de directe omgeving zijn andere watergangen aanwezig waar ook mogelijk de waardplanten groeien, door de geringe grootte is niet te verwachten dat deze watergang van belang is voor de teunisbloempijlstaart.

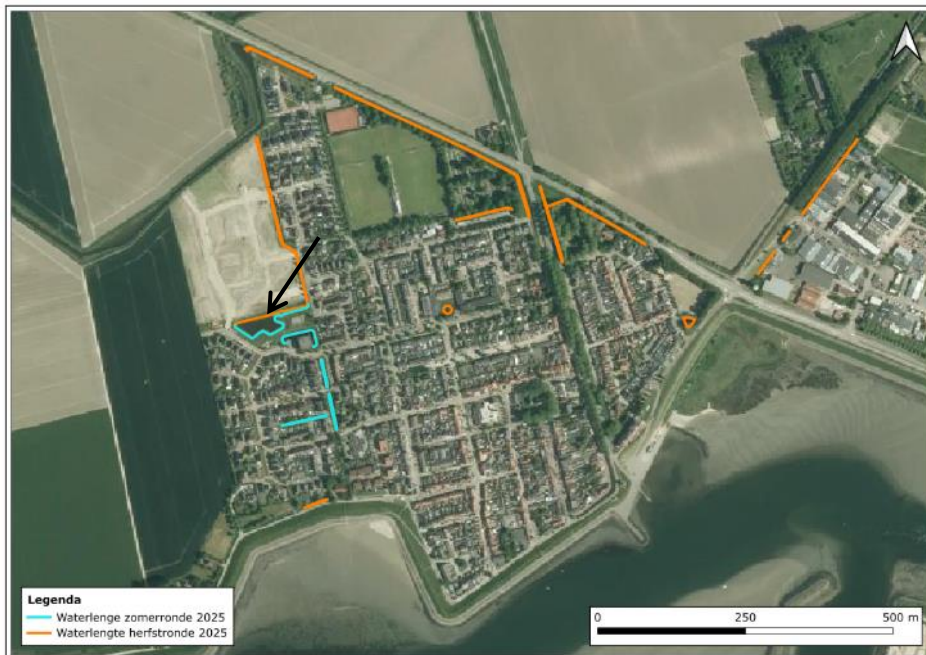
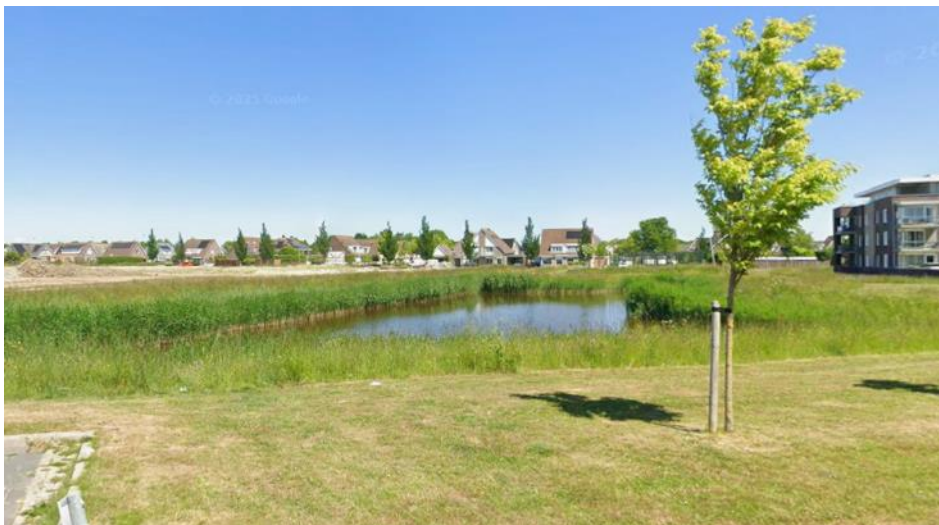
1.5 Eendrachtstraat 2

Een watergang met natuurlijk aflopende oever nabij een appartementencomplex, met voornamelijk rietbegroeiing. Watergang is gelegen aan de rand van het dorp, waardoor er veel verstoring optreedt. Ten noorden van deze werklocatie is een braakliggend terrein aanwezig.

Kleine marterachtigen: door de geïsoleerde ligging van het riet en de afwezigheid van ander geschikte groenstructuren, is de werklocatie geen geschikte migratieroute. De watergang en directe omgeving is daarnaast ook ongeschikt als verblijfplaats voor kleine marterachtigen door de grote mate van verstoring.

IJsvogel en oeverwaluw: De watergang en oever zijn niet geschikt. De watergang heeft geen open plekken voor de ijsvogel en oeverwaluw om te jagen. Er zijn daarnaast ook geen laag overhangende takken aanwezig als zitspot

Akker- en weidevogels: De watergang en oever zijn niet geschikt. De werklocatie is niet rustig gelegen, maar ligt aan de rand van het dorp en vlakbij de openbare weg.

Vogels van ruigte en moeras: De watergang en oever zijn niet geschikt. De werklocatie is niet rustig gelegen, maar ligt aan de rand van het dorp en vlakbij de openbare weg.

- Maatregel: werkzaamheden worden maximaal twee keer uitgevoerd. Per maaibeurt vindt fasering plaats waarbij minimaal 30% van de begroeiing blijft staan. De werkperiode is van oktober tot februari.

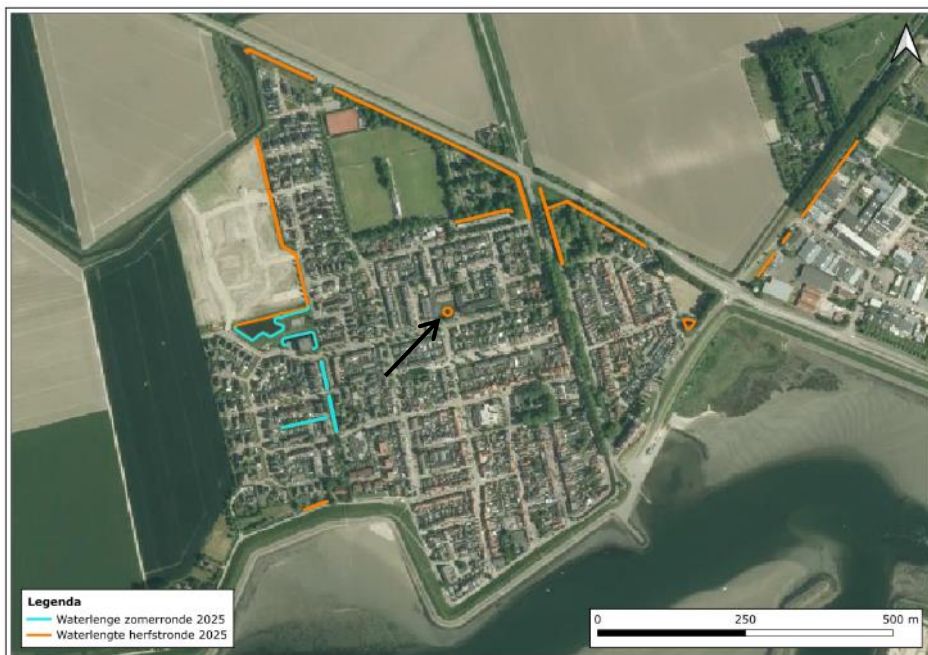
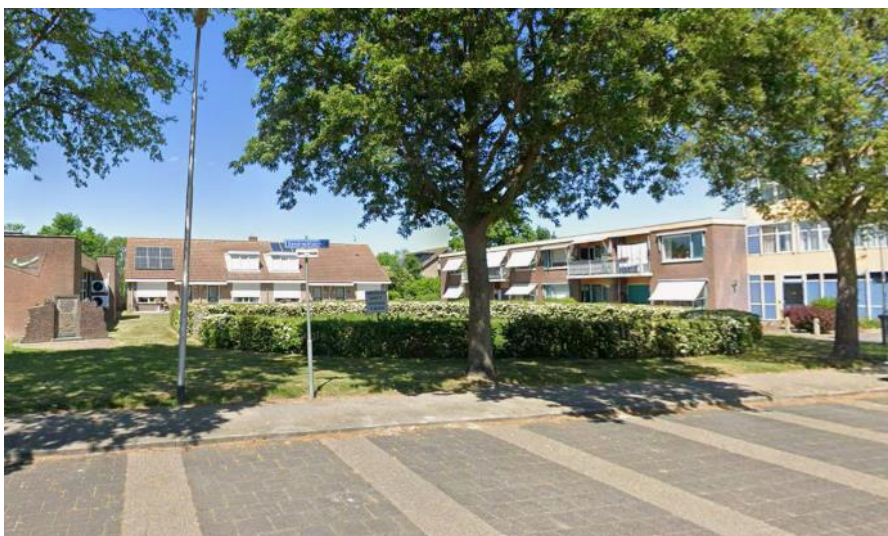
1.6 De Eendrachtstraat 3

Een poel in het dorp, omgeven door plantsoen en bebouwing. Het is echter niet goed te beoordelen wat de verdere eigenschappen van de poel en de directe omgeving zijn.

Kleine marterachtigen: de werklocatie is ongeschikt als migratieroute, door de locatie middenin het dorp en de afwezigheid van ruigte. De watergang en directe omgeving is ongeschikt als verblijfplaats voor kleine marterachtigen door de grote mate van verstoring.

Ijsvogel en oeverwaluw: De watergang en oever zijn niet geschikt. De smalle watergang heeft geen open plekken voor de ijsvogel en oeverwaluw om te jagen. Er zijn daarnaast ook geen laag overhangende takken aanwezig als zitspot voor de ijsvogel. Er is geen steil talud aanwezig welke geschikt kan zijn als nestlocatie voor de oeverwaluw.

Akker- en weidevogels: De watergang en oever zijn niet geschikt. De werklocatie is niet rustig gelegen, maar ligt aan de rand van het dorp aan de openbare weg.

Vogels van ruigte en moeras: De watergang en oever zijn niet geschikt. De werklocatie is niet rustig gelegen, maar ligt aan de rand van het dorp aan de openbare weg.

Rugstreepad: Door het gebrek aan geschikte vergraafbare grond, de geïsoleerde ligging en de begroeiing wordt de poel ongeschikt geacht voor de rugstreepad.

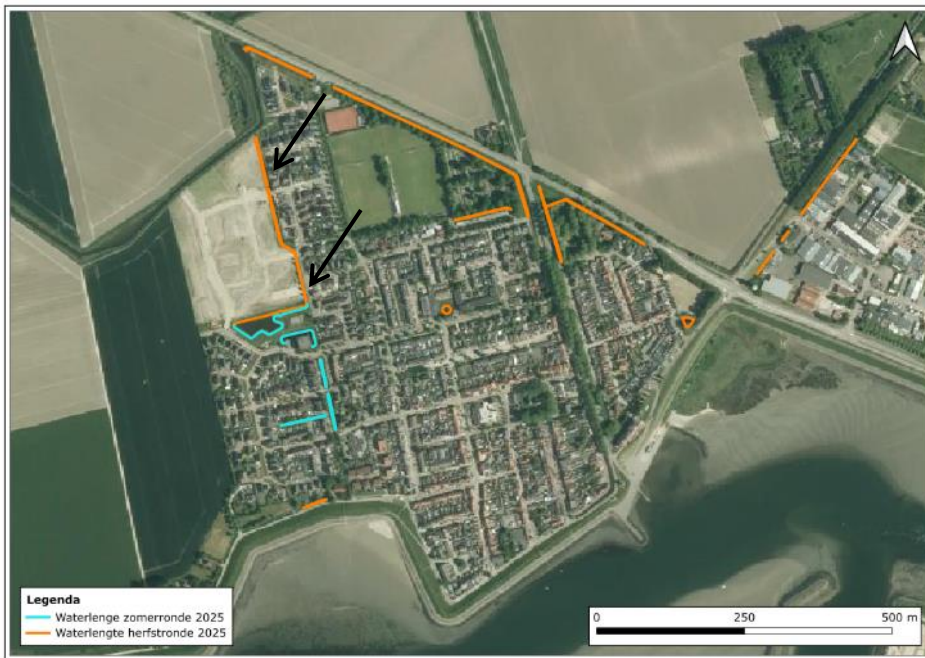
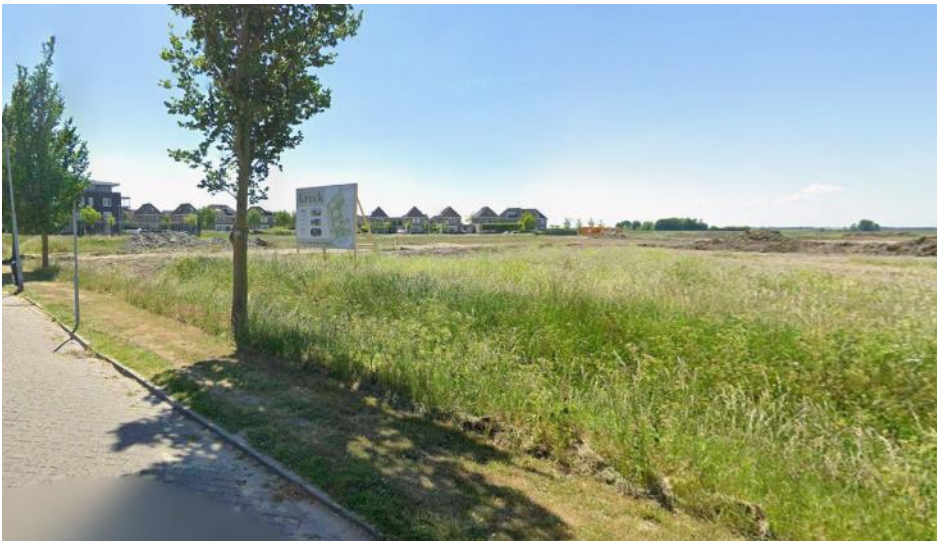
1.7 Boserf

Een watergang aan de rand van het dorp en een braakliggend terrein. In de directe omgeving zijn woningen aanwezig met jaarrond groene heggen. De watergangen zijn voornamelijk begroeit met riet, maar ook verschillende grassoorten.

Kleine marterachtigen: de werklocatie is marginaal geschikt als migratieroute, doordat er in de directe omgeving een open vlakte is. De watergang en directe omgeving zijn ongeschikt als verblijfplaats voor kleine marterachtigen door de grote mate van verstoring en afwezigheid van geschikt rust- en verblijfplaatsen. Tevens zijn er weinig schuilmogelijkheden aanwezig.

Ijsvogel en oeverwaluw: De watergang en oever zijn niet geschikt. De smalle watergang heeft geen open plekken voor de ijsvogel en oeverwaluw om te jagen. Er zijn daarnaast ook geen laag overhangende takken aanwezig als zitspot voor de ijsvogel. Er is geen steil talud aanwezig welke geschikt kan zijn als nestlocatie voor de oeverwaluw.

Akker- en weidevogels: De watergang en oever zijn niet geschikt. De werklocatie is niet rustig gelegen, maar ligt aan de rand van het dorp aan de openbare weg.

Vogels van ruigte en moeras: De watergang en oever zijn niet geschikt. De werklocatie is niet rustig gelegen, maar ligt aan de rand van het dorp aan de openbare weg.

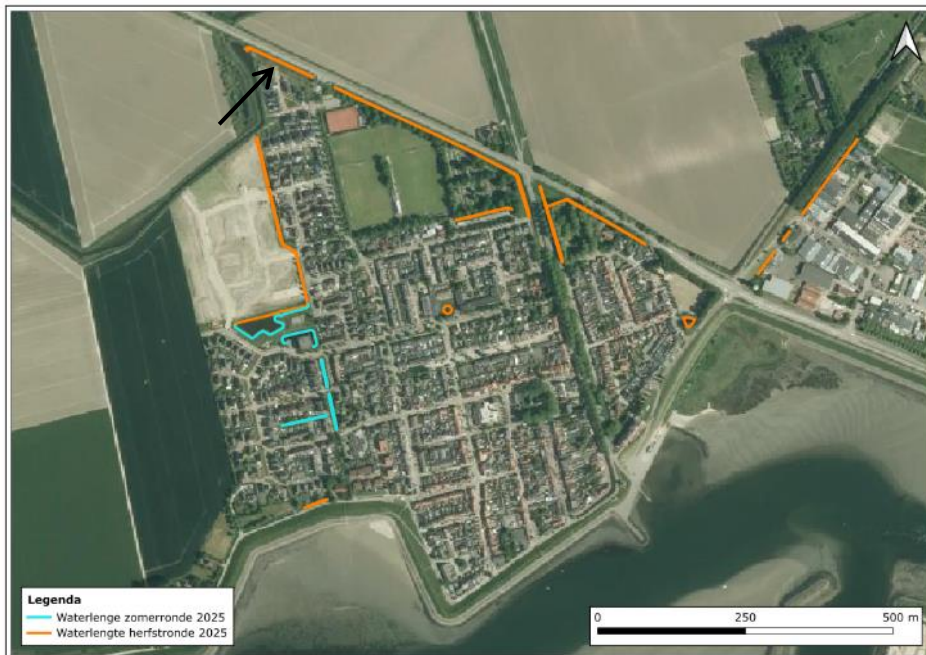
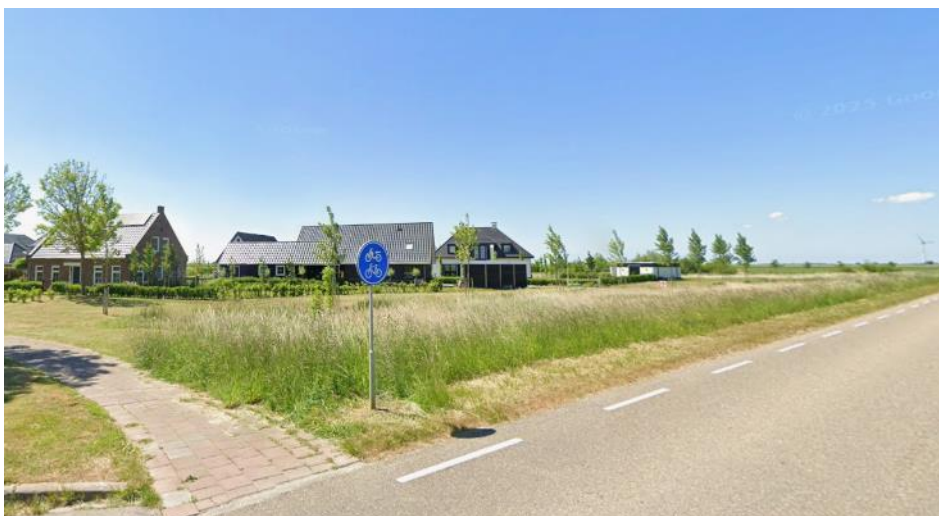
1.8 Rijksweg 1

Een watergang aan de rand van het dorp en staat in verbinding met groter water. De watergangen zijn voornamelijk begroeit met riet, maar ook verschillende grassoorten.

Kleine marterachtigen: de werklocatie is marginaal geschikt als migratieroute, doordat er in de directe omgeving een open vlakte is. De watergang en directe omgeving zijn ongeschikt als verblijfplaats voor kleine marterachtigen door de grote mate van verstoring en afwezigheid van geschikt rust- en verblijfplaatsen. Tevens zijn er weinig schuilmogelijkheden aanwezig.

Ijsvogel en oeverwaluw: De watergang en oever zijn niet geschikt. De smalle watergang heeft geen open plekken voor de ijsvogel en oeverwaluw om te jagen. Er zijn daarnaast ook geen laag overhangende takken aanwezig als zitspot

Akker- en weidevogels: De watergang en oever zijn niet geschikt. De werklocatie is niet rustig gelegen, maar ligt aan de rand van het dorp aan de openbare weg.

Vogels van ruigte en moeras: De watergang en oever zijn niet geschikt. De werklocatie is niet rustig gelegen, maar ligt aan de rand van het dorp aan de openbare weg.

Rugstreepad: Door het gebrek aan geschikte vergraafbare grond, de verbinding van de watergang met andere watergangen (waar vissen leven), en de aanwezigheid van veel vegetatie, is de omgeving niet geschikt als leefgebied voor de rugstreepad.

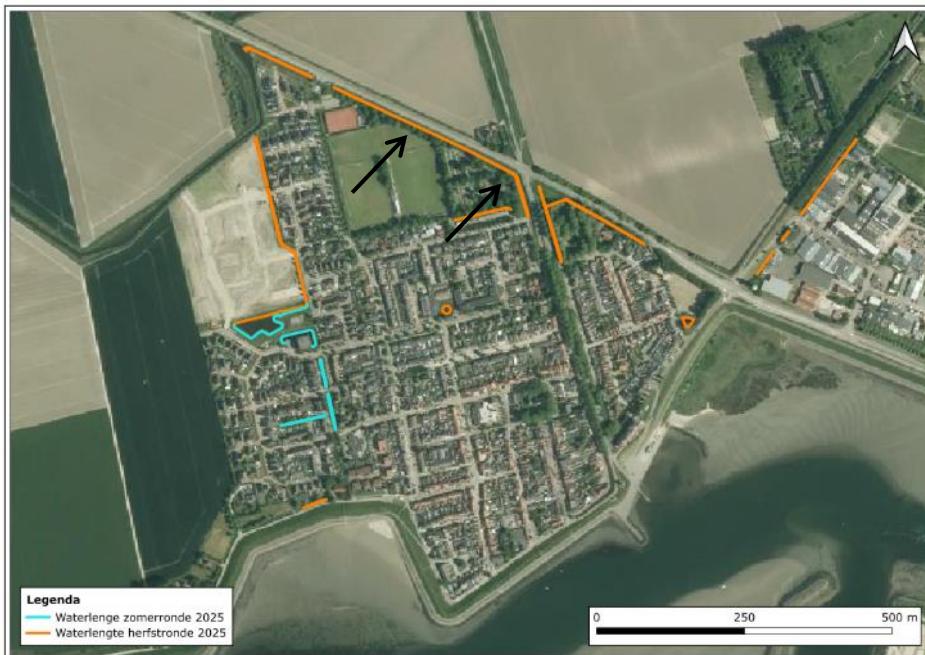
1.9 Rijksweg 2

Een watergang aan de rand van het dorp en staat in verbinding met groter water. De watergangen zijn voornamelijk begroeit met riet, maar ook verschillende grassoorten. De watergang is aan de zuid- en zuidwestzijde verbonden met struweel en aan de noord- en noordoostzijde met een weg.

Kleine marterachtigen: de werklocatie is geschikt als migratieroute, doordat aangrenzend dicht struweel aanwezig is. De directe omgeving bevat potentieel geschikte locaties voor een verblijfplaats van kleine marterachtigen.

Ijsvogel en oeverwaluw: De watergang en oever zijn niet geschikt. De smalle watergang heeft geen open plekken voor de ijsvogel en oeverwaluw om te jagen. Er zijn daarnaast ook geen laag overhangende takken aanwezig als zitspot voor de ijsvogel. Er is geen steil talud aanwezig welke geschikt kan zijn als nestlocatie voor de oeverwaluw.

Akker- en weidevogels: De watergang en oever zijn niet geschikt. De werklocatie is niet rustig gelegen, maar ligt aan de rand van het dorp aan de openbare weg.

Vogels van ruigte en moeras: De watergang en oever zijn niet geschikt. De werklocatie is niet rustig gelegen, maar ligt aan de rand van het dorp aan de openbare weg.

Rugstreepad: Door het gebrek aan geschikte vergraafbare grond, de verbinding van de watergang met andere watergangen (waar vissen leven), en de aanwezigheid van veel vegetatie, is de omgeving niet geschikt als leefgebied voor de rugstreepad.

Teunisbloempijlstaart: De oever is voornamelijk bekleed met riet, een woekerende soort. Hierdoor is het aannemelijk dat er weinig andere plantensoorten aanwezig zijn. Het is echter niet volledig uit te sluiten dat waardplanten grote kattenstaart en basterdwederik van deze soort aanwezig zijn. In de directe omgeving zijn andere watergangen aanwezig waar ook mogelijk de waardplanten groeien, door de geringe grootte is niet te verwachten dat deze watergang van belang is voor de teunisbloempijlstaart.

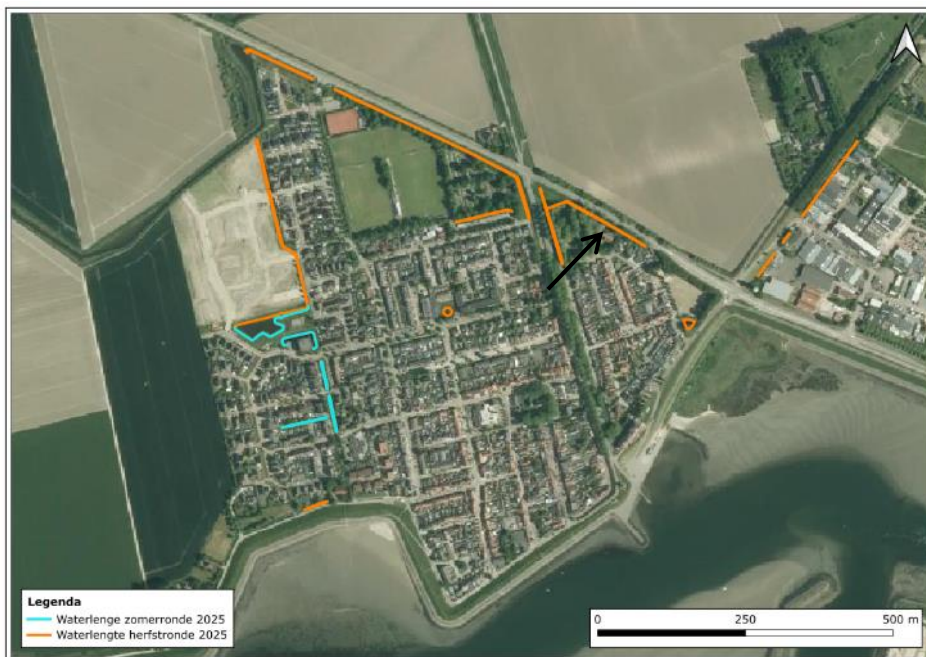
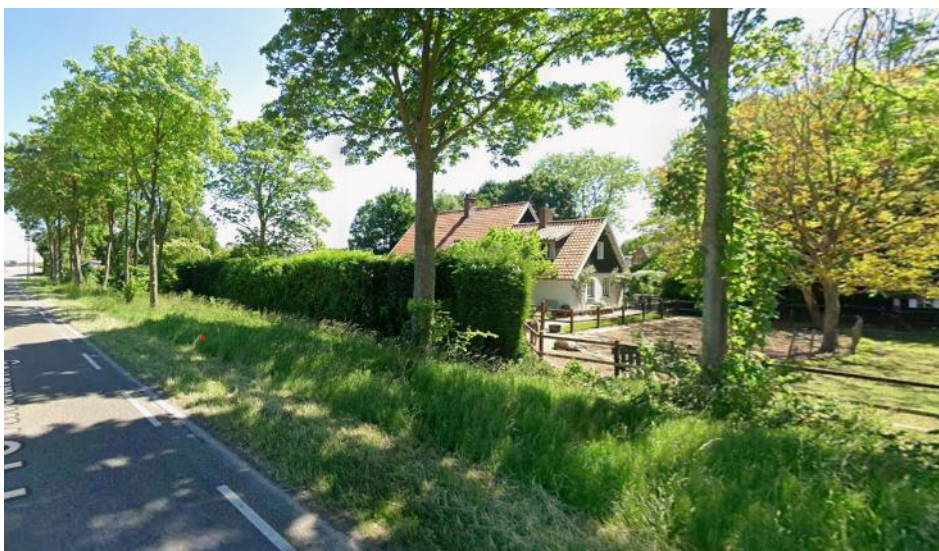
1.10 Rijksweg 3

Een watergang aan de rand van het dorp en staat in verbinding met groter water. De watergangen zijn voornamelijk begroeit met riet, maar ook verschillende grassoorten. De watergang is aan de zuidzijde verbonden met groene tuinen en aan de noord- en noordoostzijde met een weg.

Kleine marterachtigen: de werklocatie is geschikt als migratieroute, doordat aangrenzend dicht struweel aanwezig is. De directe omgeving bevat potentieel geschikte locaties voor een verblijfplaats van kleine marterachtigen.

Ijsvogel en oeverwaluw: De watergang en oever zijn niet geschikt. De smalle watergang heeft geen open plekken voor de ijsvogel en oeverwaluw om te jagen. Er zijn daarnaast ook geen laag overhangende takken aanwezig als zitspot voor de ijsvogel. Er is geen steil talud aanwezig welke geschikt kan zijn als nestlocatie voor de oeverwaluw.

Akker- en weidevogels: De watergang en oever zijn niet geschikt. De werklocatie is niet rustig gelegen, maar ligt aan de rand van het dorp aan de openbare weg.

Vogels van ruigte en moeras: De watergang en oever zijn niet geschikt. De werklocatie is niet rustig gelegen, maar ligt aan de rand van het dorp aan de openbare weg.

Rugstreepad: Door het gebrek aan geschikte vergraafbare grond, de verbinding van de watergang met andere watergangen (waar vissen leven), en de aanwezigheid van veel vegetatie, is de omgeving niet geschikt als leefgebied voor de rugstreepad.

Teunisbloempijlstaart: De oever is voornamelijk bekleed met riet, een woekerende soort. Hierdoor is het aannemelijk dat er weinig andere plantensoorten aanwezig zijn. Het is echter niet volledig uit te sluiten dat waardplanten grote kattenstaart en basterdwederik van deze soort aanwezig zijn. In de directe omgeving zijn andere watergangen aanwezig waar ook mogelijk de waardplanten groeien, door de geringe grootte is niet te verwachten dat deze watergang van belang is voor de teunisbloempijlstaart.

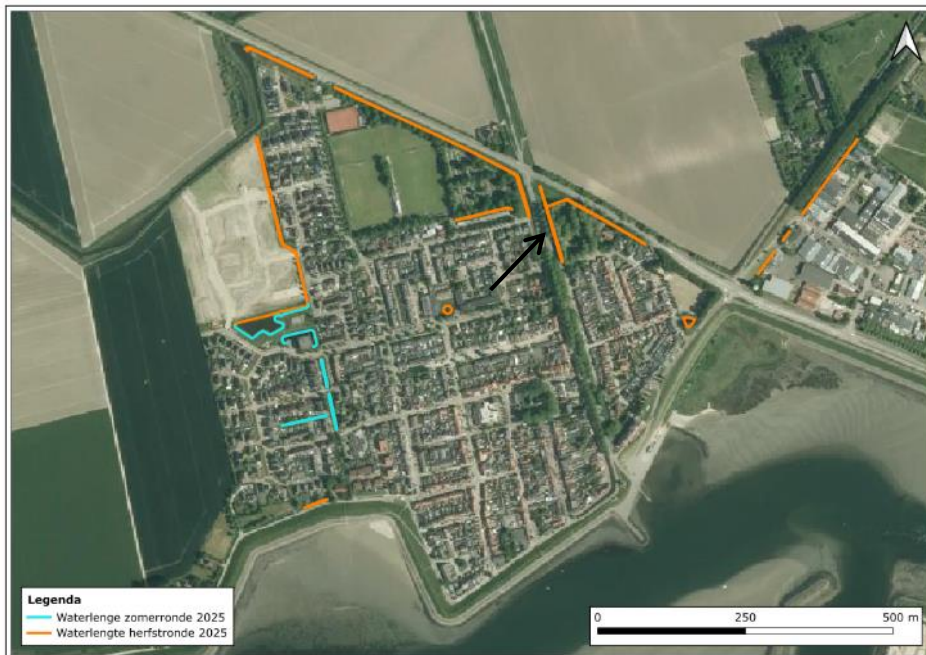
1.11 De Oostdijk

Een watergang aan de rand van het dorp en staat in verbinding met groter water. De watergangen zijn voornamelijk begroeit met riet, maar ook verschillende grassoorten. De watergang is aan de oostzijde verbonden met een groen plantsoen (een begraafplaats) en aan de westzijde met een weg.

Kleine marterachtigen: de werklocatie is marginaal geschikt als migratieroute, doordat aangrenzend weinig struweel aanwezig is.

Ijsvogel en oeverwaluw: De watergang en oever zijn niet geschikt. De smalle watergang heeft geen open plekken voor de ijsvogel en oeverwaluw om te jagen. Er zijn daarnaast ook geen laag overhangende takken aanwezig als zitspot

Teunisbloempijlstaart: De oever is voornamelijk bekleed met riet, een woekerende soort. Hierdoor is het aannemelijk dat er weinig andere plantensoorten aanwezig zijn. Het is echter niet volledig uit te sluiten dat waardplanten grote kattenstaart en basterdwederik van deze soort aanwezig zijn. In de directe omgeving zijn andere watergangen aanwezig waar ook mogelijk de waardplanten groeien, door de geringe grootte is niet te verwachten dat deze watergang van belang is voor de teunisbloempijlstaart.

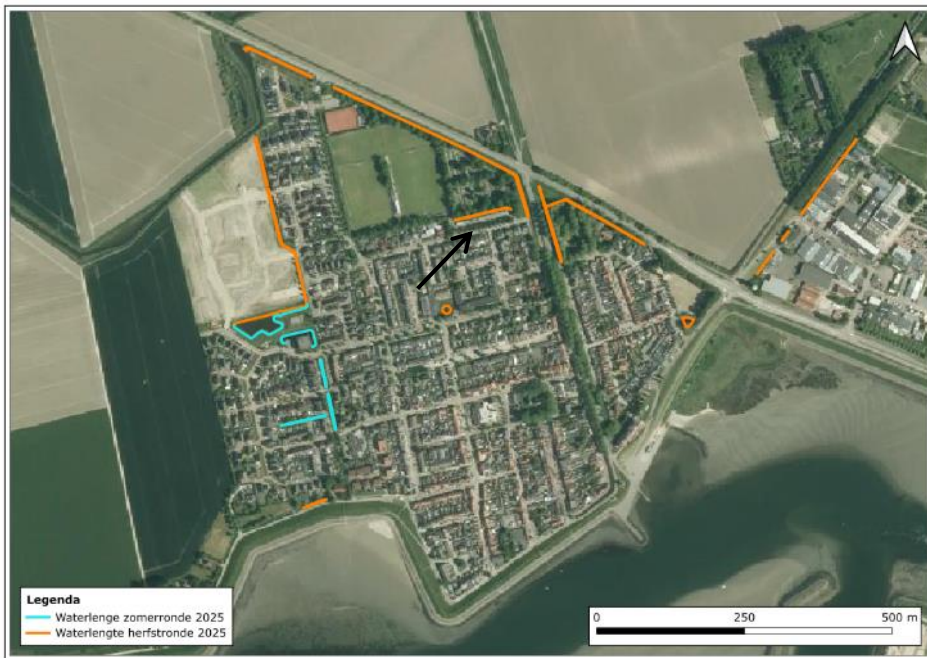
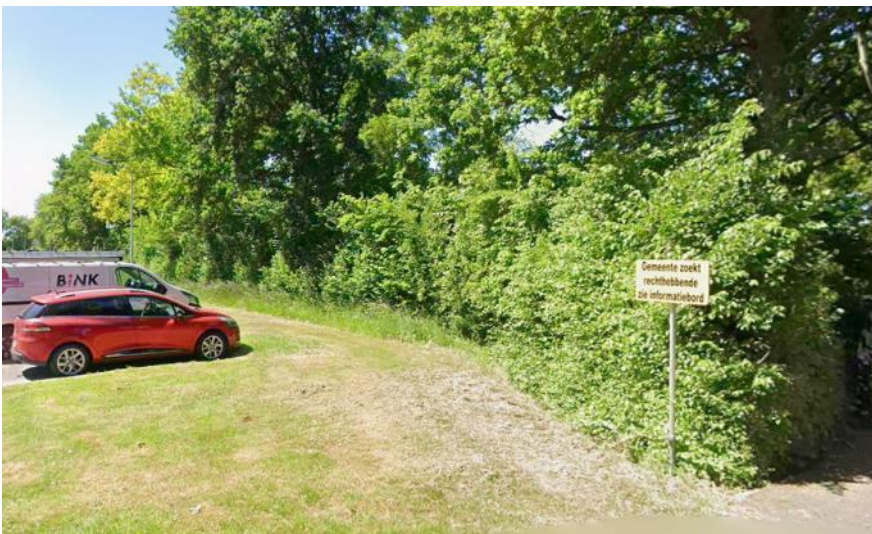
1.12 De Zijpestraat

Een watergang aan de rand van het dorp. De watergang is voornamelijk begroeit met riet, maar ook verschillende grassoorten. Aangrenzend is ruigte aanwezig.

Kleine marterachtigen: de werklocatie is geschikt als migratieroute, doordat aangrenzend dicht struweel aanwezig is. De directe omgeving bevat potentieel geschikte locaties voor een verblijfplaats van kleine marterachtigen.

Teunisbloempijlstaart: De oever is voornamelijk bekleed met riet, een woekerende soort. Hierdoor is het aannemelijk dat er weinig andere plantensoorten aanwezig zijn. Het is echter niet volledig uit te sluiten dat waardplanten grote kattenstaart en basterdwederik van deze soort aanwezig zijn. In de directe omgeving zijn andere watergangen aanwezig waar ook mogelijk de waardplanten groeien, door de geringe grootte is niet te verwachten dat deze watergang van belang is voor de teunisbloempijlstaart.

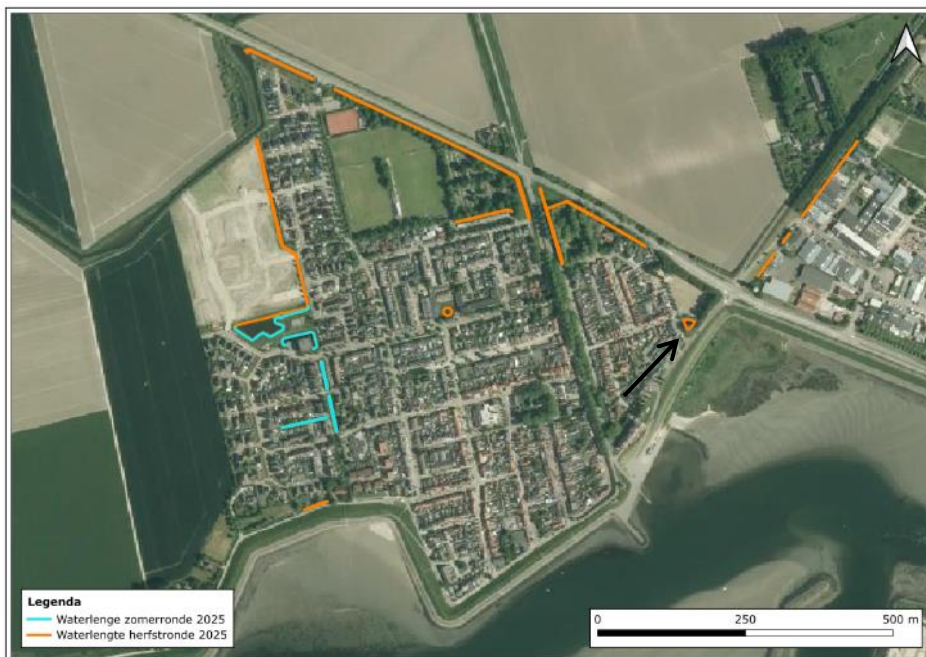
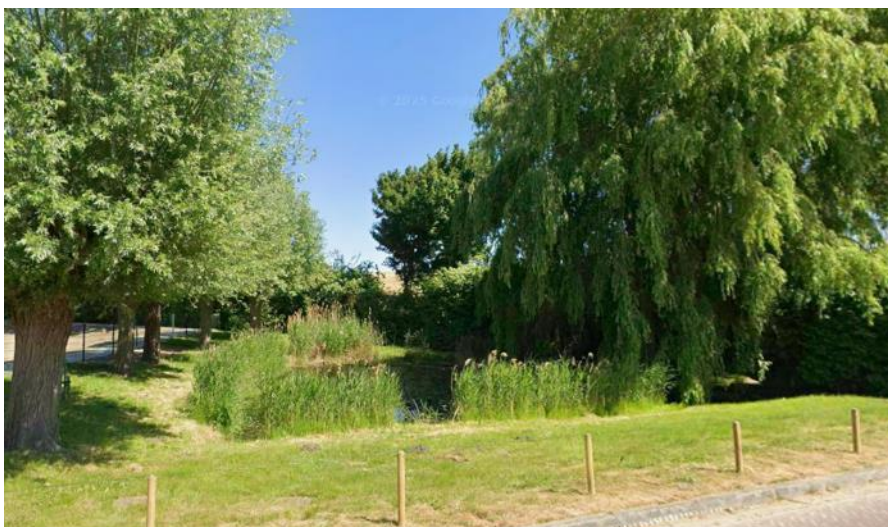
1.13 De Deensestraat

Een poel aan de rand van het dorp en eiland, omgeven door groen.

Kleine marterachtigen: de werklocatie is marginaal geschikt als migratieroute, door de weinige verbinding met groenstructuren in de omgeving. Door het kleine oppervlak ruigte en de ligging tussen recreatiegelegenheid en de openbare weg worden er geen nestlocaties van deze mensschuwe soorten verwacht.

Teunisbloempijlstaart: De oever is voornamelijk bekleed met riet, een woekerende soort. Hierdoor is het aannemelijk dat er weinig andere plantensoorten aanwezig zijn. Het is echter niet volledig uit te sluiten dat waardplanten grote kattenstaart en basterdwederik van deze soort aanwezig zijn. In de directe omgeving zijn andere watergangen aanwezig waar ook mogelijk de waardplanten groeien, door de geringe grootte is niet te verwachten dat deze watergang van belang is voor de teunisbloempijlstaart.

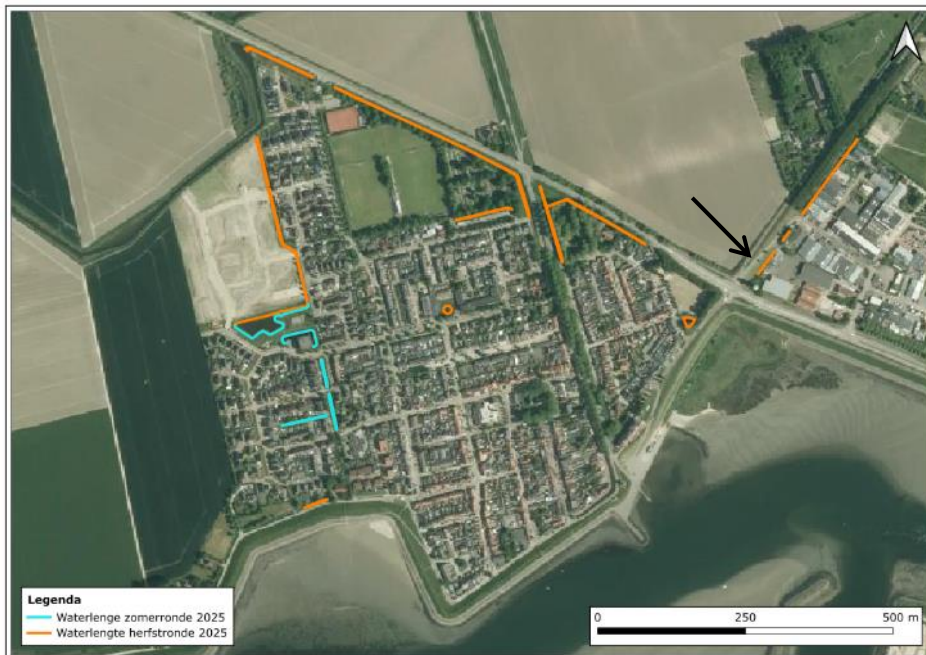
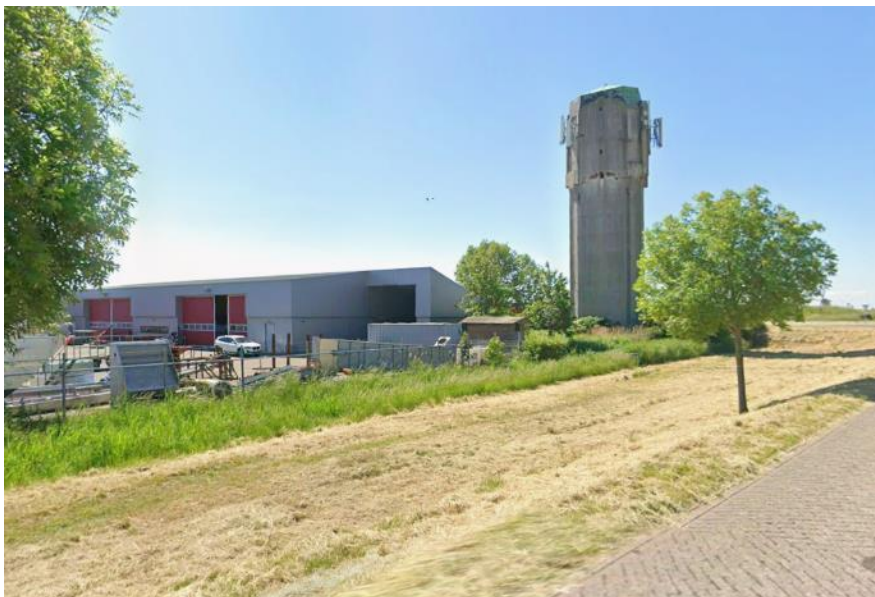
1.14 De Kwekerijweg 1

Een watergang aan de rand van het dorp. De watergang is voornamelijk begroeit met riet, maar ook verschillende grassoorten. Aangrenzend is een bedrijventerrein aanwezig en een brede berm.

Kleine marterachtigen: de werklocatie is geschikt als migratieroute, doordat aangrenzend struweel aanwezig is. De directe omgeving bevat potentieel geschikte locaties voor een verblijfplaats van kleine marterachtigen.

Teunisbloempijlstaart: De oever is voornamelijk bekleed met riet, een woekerende soort. Hierdoor is het aannemelijk dat er weinig andere plantensoorten aanwezig zijn. Het is echter niet volledig uit te sluiten dat waardplanten grote kattenstaart en basterdwederik van deze soort aanwezig zijn. In de directe omgeving zijn andere watergangen aanwezig waar ook mogelijk de waardplanten groeien, door de geringe grootte is niet te verwachten dat deze watergang van belang is voor de teunisbloempijlstaart.

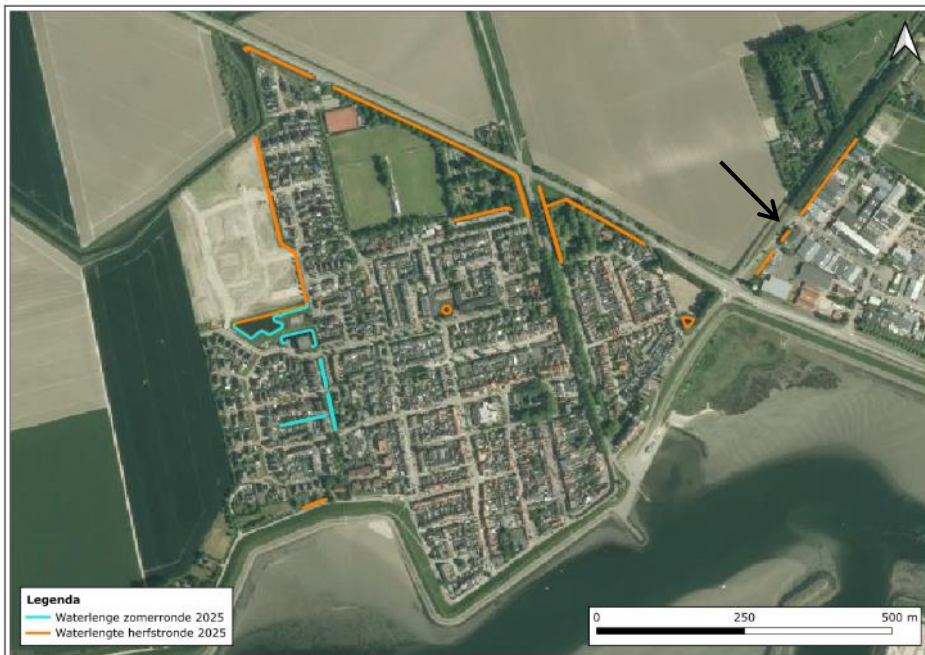
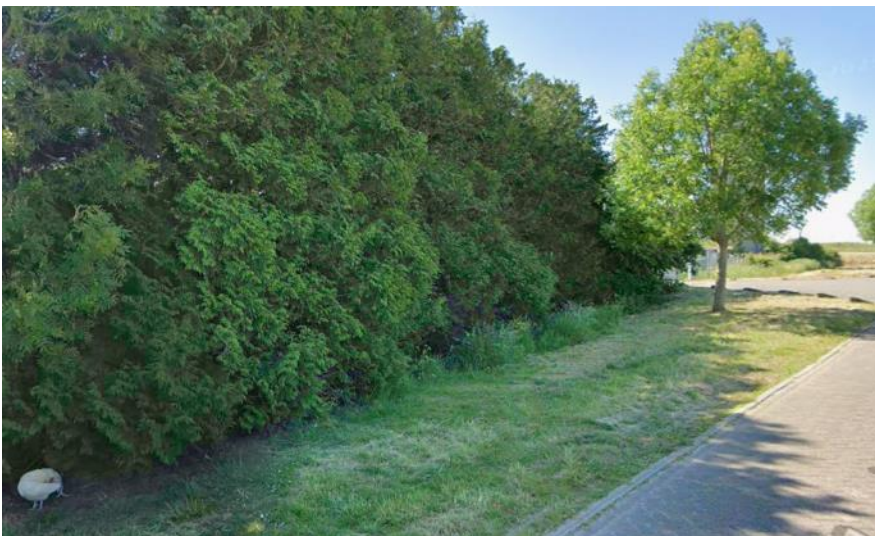
1.15 De Kwekerijweg 2

Een watergang aan de rand van het dorp. De watergang is voornamelijk begroeit met riet, maar ook verschillende grassoorten. Aangrenzend is een bedrijventerrein aanwezig en een brede berm.

Kleine marterachtigen: de werklocatie is geschikt als migratieroute, doordat aangrenzend struweel aanwezig is. De directe omgeving bevat potentieel geschikte locaties voor een verblijfplaats van kleine marterachtigen.

Teunisbloempijlstaart: De oever is voornamelijk bekleed met riet, een woekerende soort. Hierdoor is het aannemelijk dat er weinig andere plantensoorten aanwezig zijn. Het is echter niet volledig uit te sluiten dat waardplanten grote kattenstaart en basterdwederik van deze soort aanwezig zijn. In de directe omgeving zijn andere watergangen aanwezig waar ook mogelijk de waardplanten groeien, door de geringe grootte is niet te verwachten dat deze watergang van belang is voor de teunisbloempijlstaart.
