Ecologische maatregelen per werklocatie, maaien waterlopen gemeente Tholen

Versie 2, d.d. 20 januari 2026

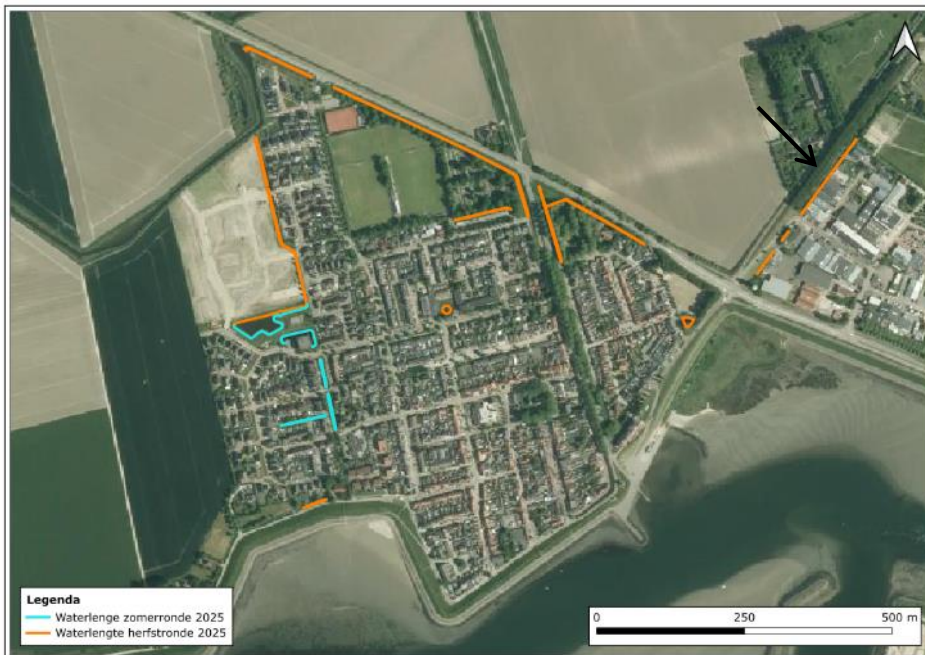
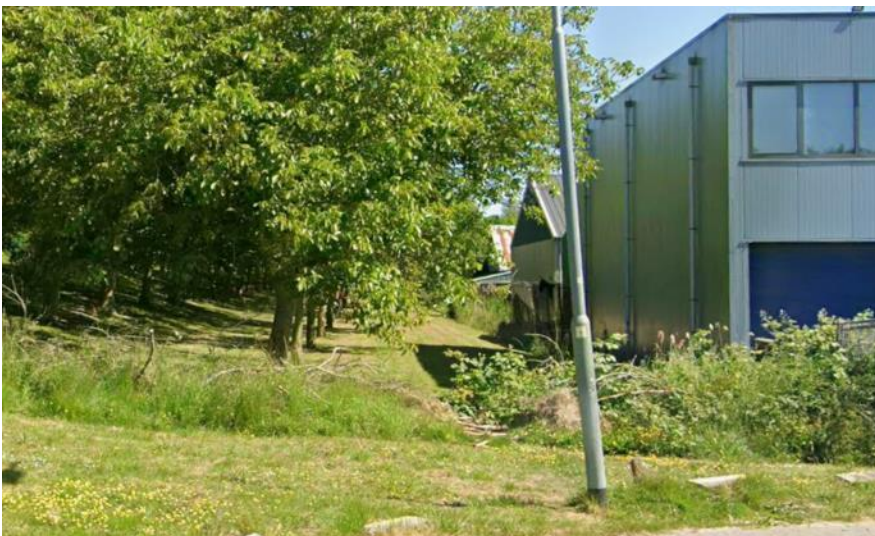
1.16 De Kwekerijweg 3

Een watergang aan de rand van het dorp. De watergang is voornamelijk begroeit met riet, maar ook verschillende grassoorten. Aangrenzend is een bedrijventerrein aanwezig en een brede berm.

Kleine marterachtigen: de werklocatie is geschikt als migratieroute, doordat aangrenzend struweel aanwezig is. De directe omgeving bevat potentieel geschikte locaties voor een verblijfplaats van kleine marterachtigen.

Teunisbloempijlstaart: De oever is voornamelijk bekleed met riet, een woekerende soort. Hierdoor is het aannemelijk dat er weinig andere plantensoorten aanwezig zijn. Het is echter niet volledig uit te sluiten dat waardplanten grote kattenstaart en basterdwederik van deze soort aanwezig zijn. In de directe omgeving zijn andere watergangen aanwezig waar ook mogelijk de waardplanten groeien, door de geringe grootte is niet te verwachten dat deze watergang van belang is voor de teunisbloempijlstaart.

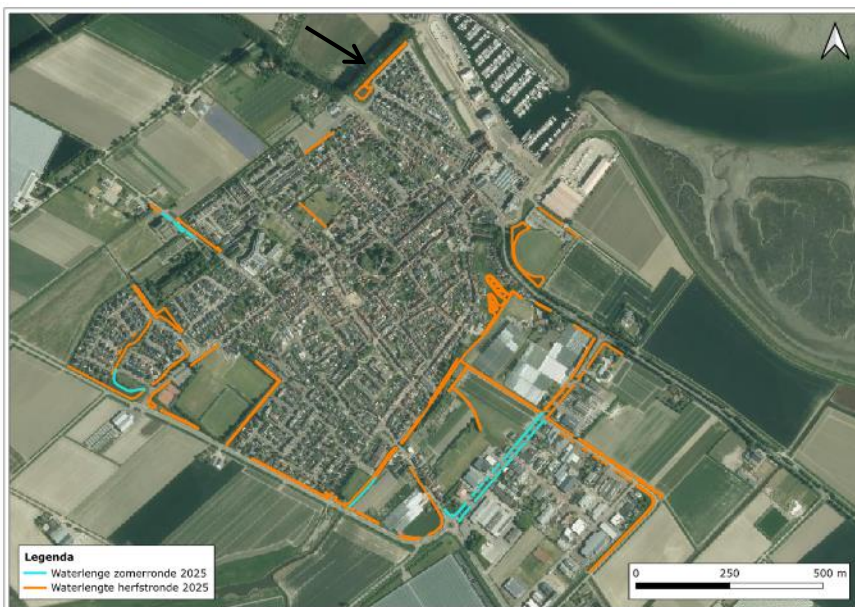
2.1 Havendijk

Een watergang aan de rand van het dorp en staat in verbinding met groter water. De watergangen zijn voornamelijk begroeit met riet, maar ook verschillende grassoorten. Aangrenzend is een woonwijk aanwezig en een brede berm met enkel rondom het grotere water struweel.

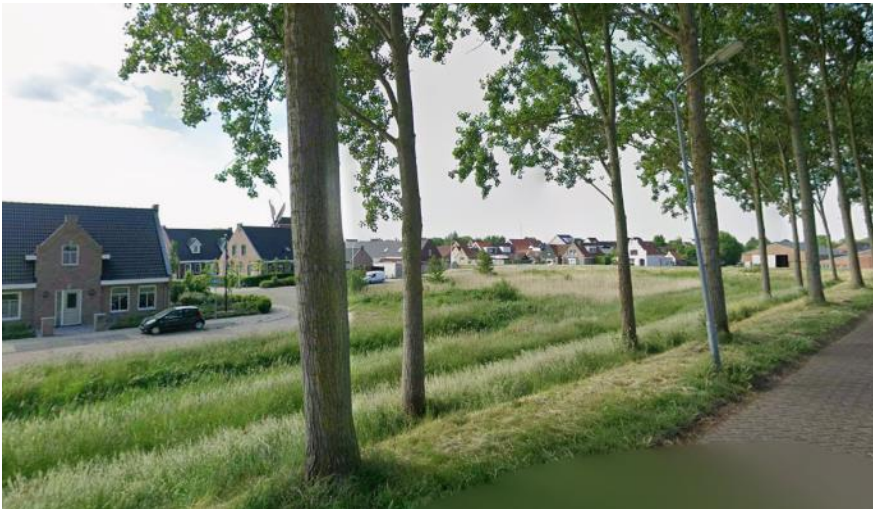
Kleine marterachtigen: de werklocatie is marginaal geschikt als migratieroute, doordat aangrenzend weinig struweel aanwezig is.

Ijsvogel en oeverwaluw: De watergang en oever zijn niet geschikt. De smalle watergang heeft geen open plekken voor de ijsvogel en oeverwaluw om te jagen. Er zijn daarnaast ook geen laag overhangende takken aanwezig als zitspot voor de ijsvogel. Er is geen steil talud aanwezig welke geschikt kan zijn als nestlocatie voor de oeverwaluw.

Rugstreeppad: Door het gebrek aan geschikte vergraafbare grond, de verbinding van de watergang met andere watergangen (waar vissen leven), en de aanwezigheid van veel vegetatie, is de omgeving niet geschikt als leefgebied voor de rugstreeppad.

Teunisbloempijlstaart: De oever is voornamelijk bekleed met riet, een woekerende soort. Hierdoor is het aannemelijk dat er weinig andere plantensoorten aanwezig zijn. Het is echter niet volledig uit te sluiten dat waardplanten grote kattenstaart en basterdwederik van deze soort aanwezig zijn. In de directe omgeving zijn andere watergangen aanwezig waar ook mogelijk de waardplanten groeien, door de geringe grootte is niet te verwachten dat deze watergang van belang is voor de teunisbloempijlstaart.

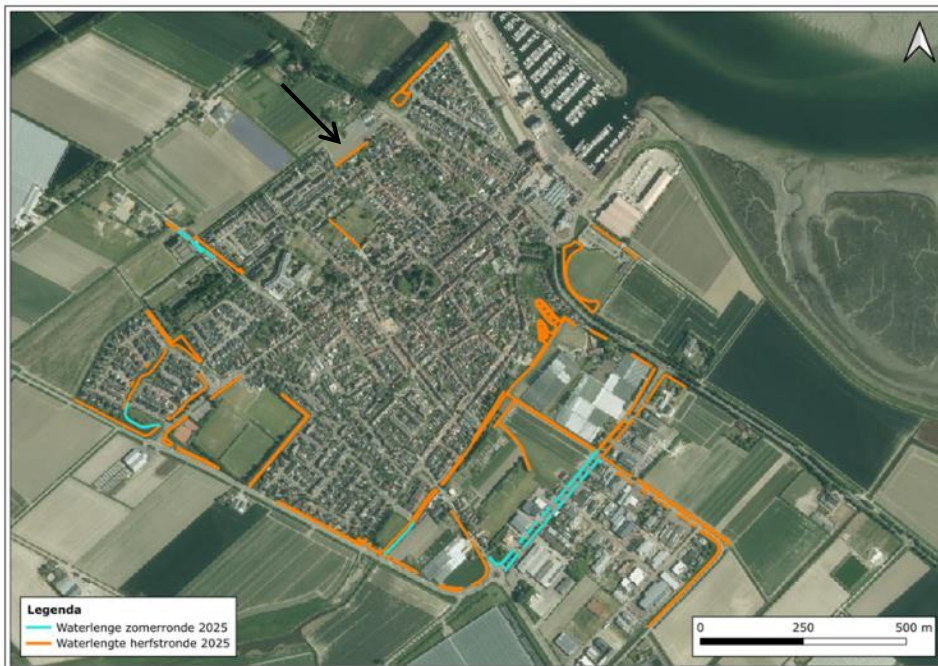
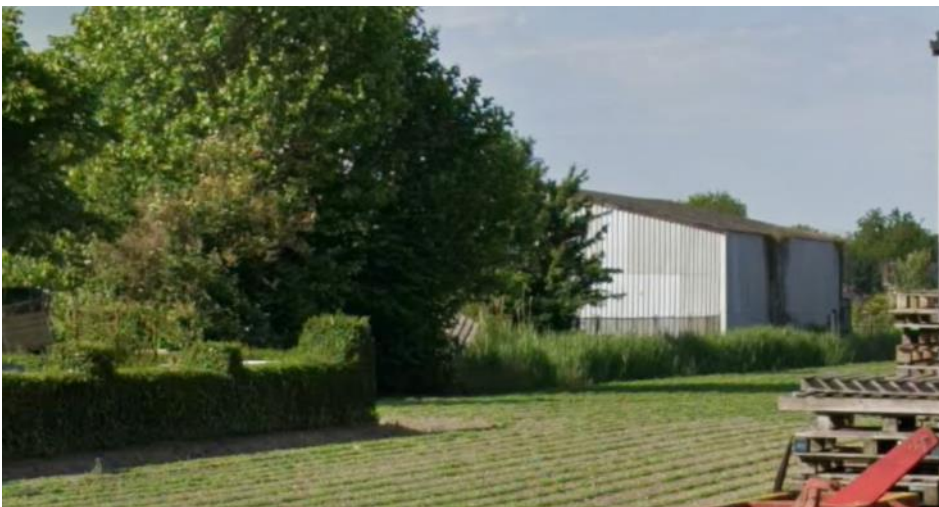
2.2 Parallel aan Tienhoven

Een watergang aan de rand van het dorp. De watergang is voornamelijk begroeit met riet, maar ook verschillende grassoorten. Aangrenzend is struweel aanwezig en een akker.

Kleine marterachtigen: de werklocatie is geschikt als migratieroute, doordat aangrenzend struweel aanwezig is. De directe omgeving bevat potentieel geschikte locaties voor een verblijfplaats van kleine marterachtigen.

Vogels van ruigte en moeras: De watergang en oever zijn niet geschikt. De werklocatie is niet rustig gelegen, maar ligt aan de rand van het dorp tussen woonpercelen en een bedrijventerrein.

Rugstreepad: Door het gebrek aan geschikte vergraafbare grond, de verbinding van de watergang met andere watergangen (waar vissen leven), en de aanwezigheid van veel vegetatie, is de omgeving niet geschikt als leefgebied voor de rugstreepad.

Teunisbloempijlstaart: De oever is voornamelijk bekleed met riet, een woekerende soort. Hierdoor is het aannemelijk dat er weinig andere plantensoorten aanwezig zijn. Het is echter niet volledig uit te sluiten dat waardplanten grote kattenstaart en basterdwederik van deze soort aanwezig zijn. In de directe omgeving zijn andere watergangen aanwezig waar ook mogelijk de waardplanten groeien, door de geringe grootte is niet te verwachten dat deze watergang van belang is voor de teunisbloempijlstaart.

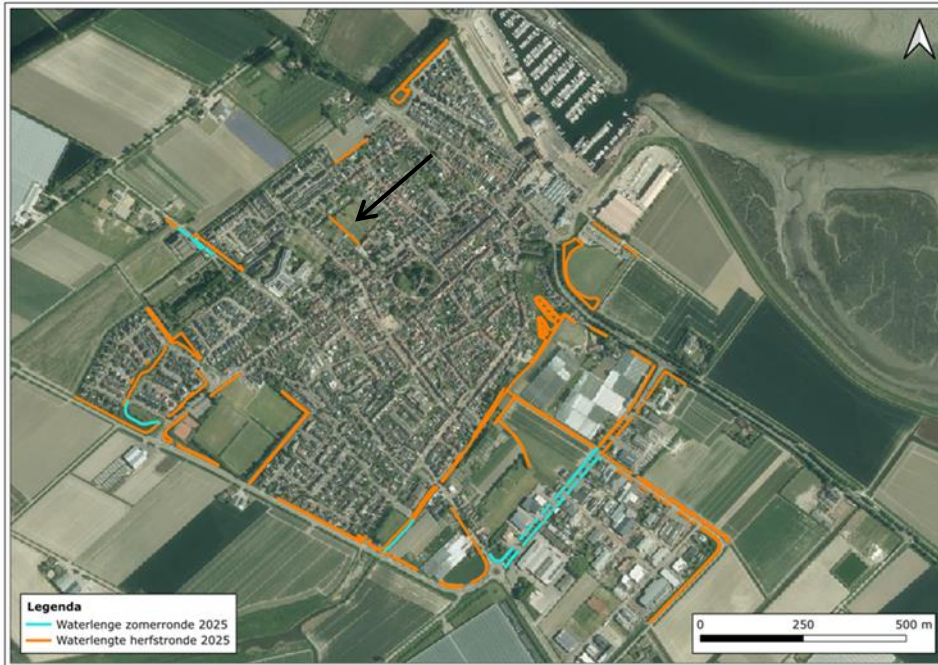
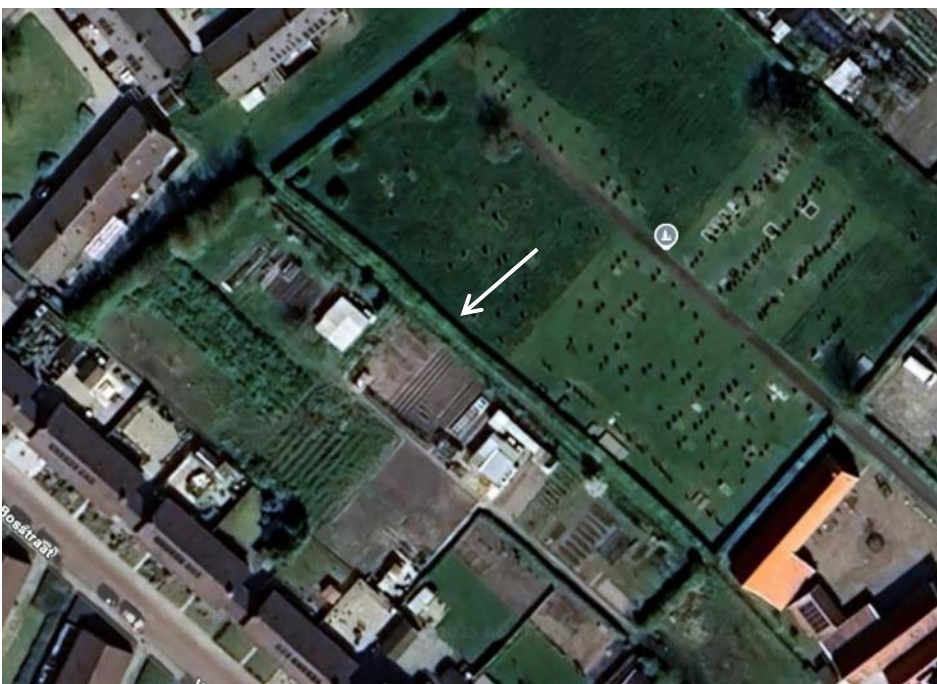
2.3 Parallel aan Van Den Bosstraat

De watergangen zijn voornamelijk begroeit met riet, maar ook verschillende grassoorten. De watergang is aan de oostzijde verbonden met een groen plantsoen (een begraafplaats) en aan de westzijde met een weg. Het is echter niet goed te beoordelen wat de verdere eigenschappen van de poel en de directe omgeving zijn.

Kleine marterachtigen: de werklocatie is ongeschikt als migratieroute, door de locatie middenin het dorp en de afwezigheid van ruigte. De watergang en directe omgeving is ongeschikt als verblijfplaats voor kleine marterachtigen door de grote mate van verstoring.

Rugstreepad: Door het gebrek aan geschikte vergraafbare grond, de geïsoleerde ligging en de begroeiing wordt de poel ongeschikt geacht voor de rugstreepad.

Teunisbloempijlstaart: De oever is voornamelijk bekleed met riet, een woekerende soort. Hierdoor is het aannemelijk dat er weinig andere plantensoorten aanwezig zijn. Het is echter niet volledig uit te sluiten dat waardplanten grote kattenstaart en basterdwederik van deze soort aanwezig zijn. In de directe omgeving zijn andere watergangen aanwezig waar ook mogelijk de waardplanten groeien, door de geringe grootte is niet te verwachten dat deze watergang van belang is voor de teunisbloempijlstaart.

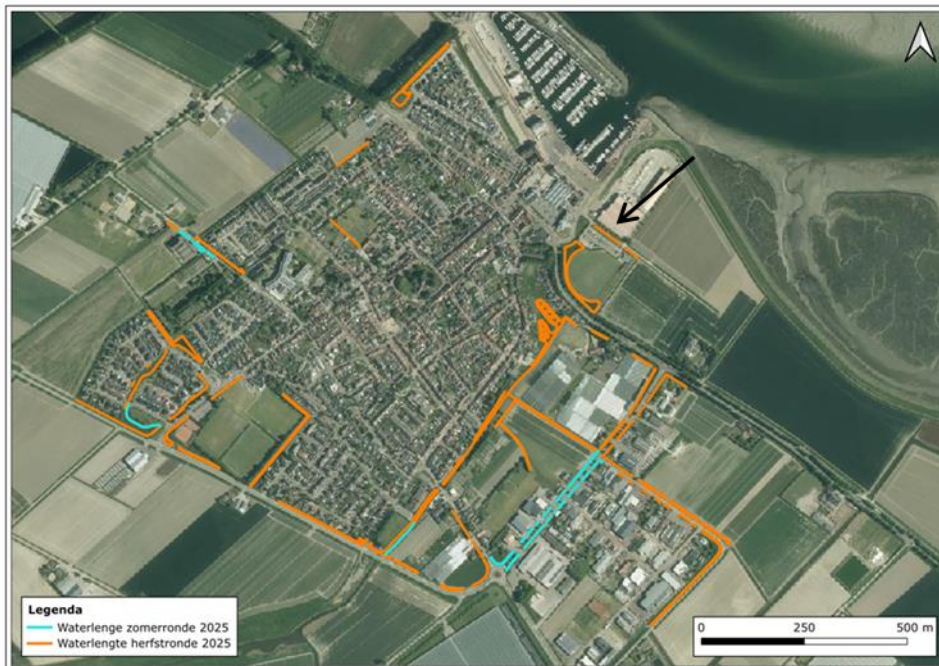
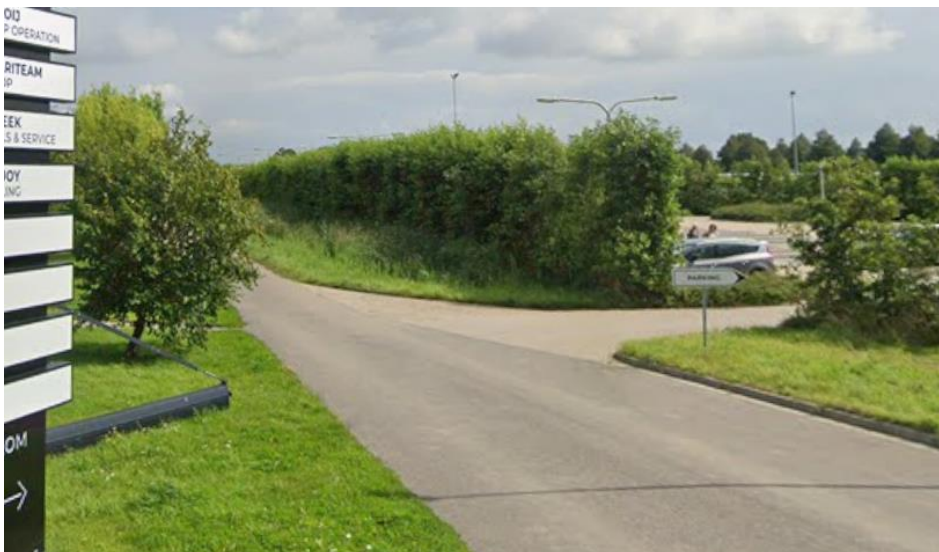
2.4 Koelhuisdreef

Een watergang aan de rand van het dorp. De watergang is voornamelijk begroeit met riet, maar ook verschillende grassoorten. Aangrenzend is een dichte heg aanwezig en de openbare weg.

Kleine marterachtigen: de werklocatie is geschikt als migratieroute, doordat aangrenzend struweel aanwezig is. De directe omgeving bevat potentieel geschikte locaties voor een verblijfplaats van kleine marterachtigen.

Rugstreepad: Door het gebrek aan geschikte vergraafbare grond, de verbinding van de watergang met andere watergangen (waar vissen leven), en de aanwezigheid van veel vegetatie, is de omgeving niet geschikt als leefgebied voor de rugstreepad.

Teunisbloempijlstaart: De oever is voornamelijk bekleed met riet, een woekerende soort. Hierdoor is het aannemelijk dat er weinig andere plantensoorten aanwezig zijn. Het is echter niet volledig uit te sluiten dat waardplanten grote kattenstaart en basterdwederik van deze soort aanwezig zijn. In de directe omgeving zijn andere watergangen aanwezig waar ook mogelijk de waardplanten groeien, door de geringe grootte is niet te verwachten dat deze watergang van belang is voor de teunisbloempijlstaart.

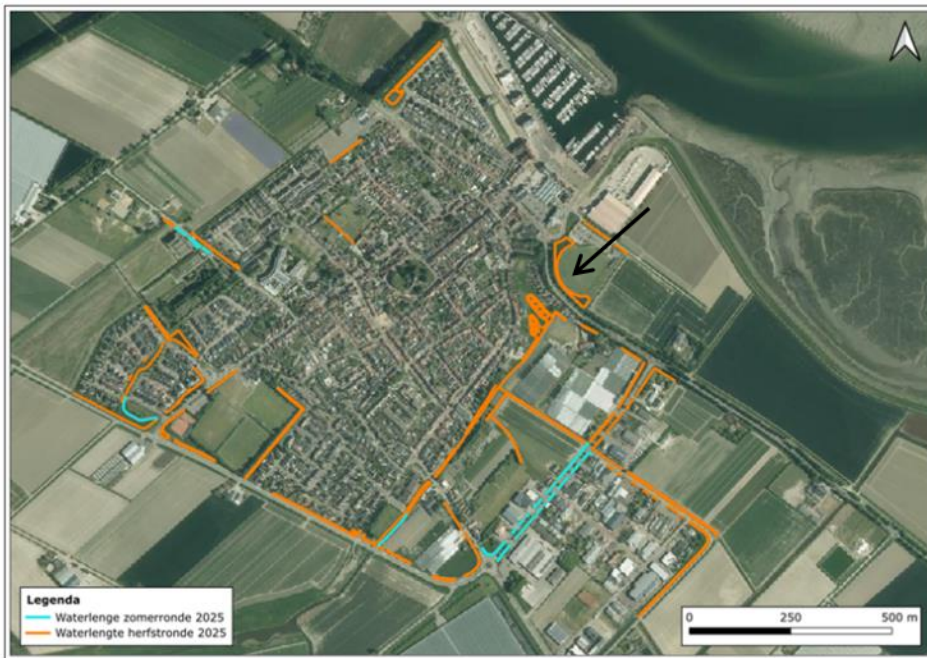
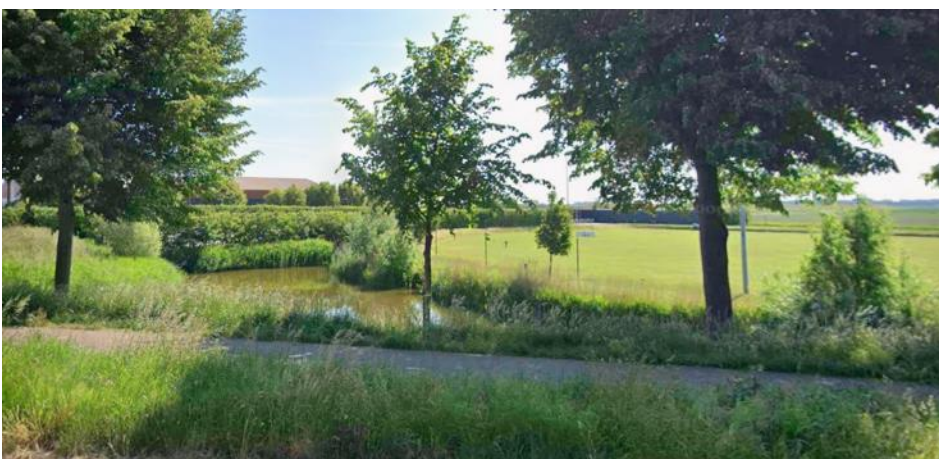
2.5 Oude Zeedijk 1

Een watergang aan de rand van het dorp. De watergang is voornamelijk begroeit met riet, maar ook verschillende grassoorten. Aangrenzend is een dichte heg aanwezig en de openbare weg.

Kleine marterachtigen: de werklocatie is geschikt als migratieroute, doordat aangrenzend struweel aanwezig is. De directe omgeving bevat potentieel geschikte locaties voor een verblijfplaats van kleine marterachtigen.

Rugstreepad: Door het gebrek aan geschikte vergraafbare grond, de verbinding van de watergang met andere watergangen (waar vissen leven), en de aanwezigheid van veel vegetatie, is de omgeving niet geschikt als leefgebied voor de rugstreepad.

Teunisbloempijlstaart: De oever is voornamelijk bekleed met riet, een woekerende soort. Hierdoor is het aannemelijk dat er weinig andere plantensoorten aanwezig zijn. Het is echter niet volledig uit te sluiten dat waardplanten grote kattenstaart en basterdwederik van deze soort aanwezig zijn. In de directe omgeving zijn andere watergangen aanwezig waar ook mogelijk de waardplanten groeien, door de geringe grootte is niet te verwachten dat deze watergang van belang is voor de teunisbloempijlstaart.

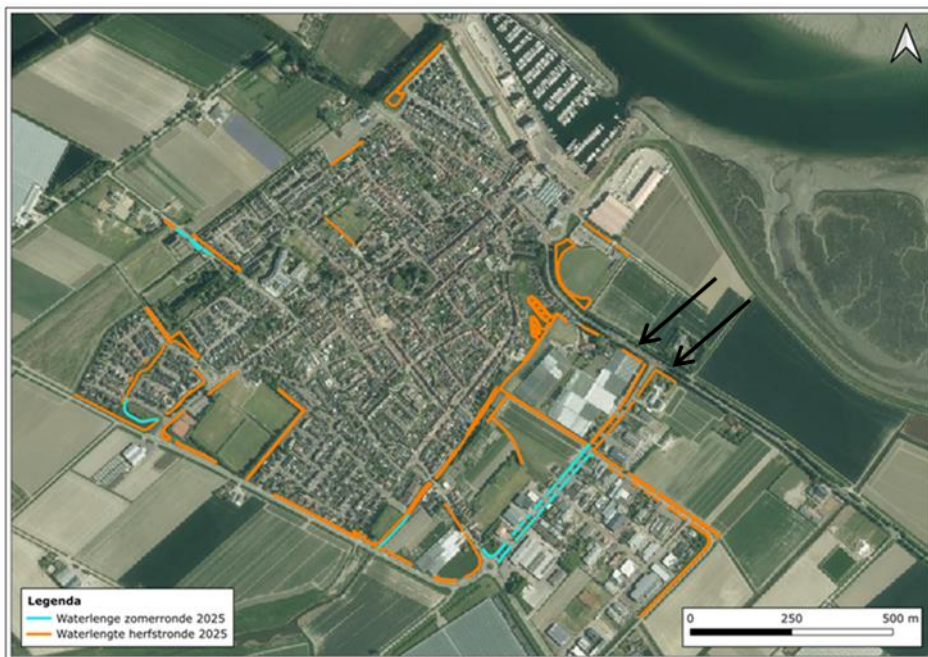
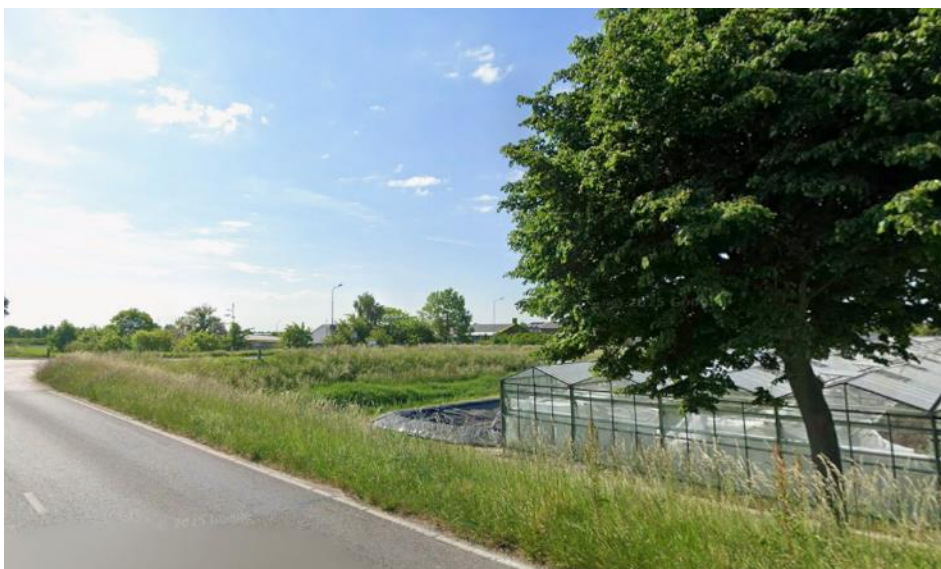
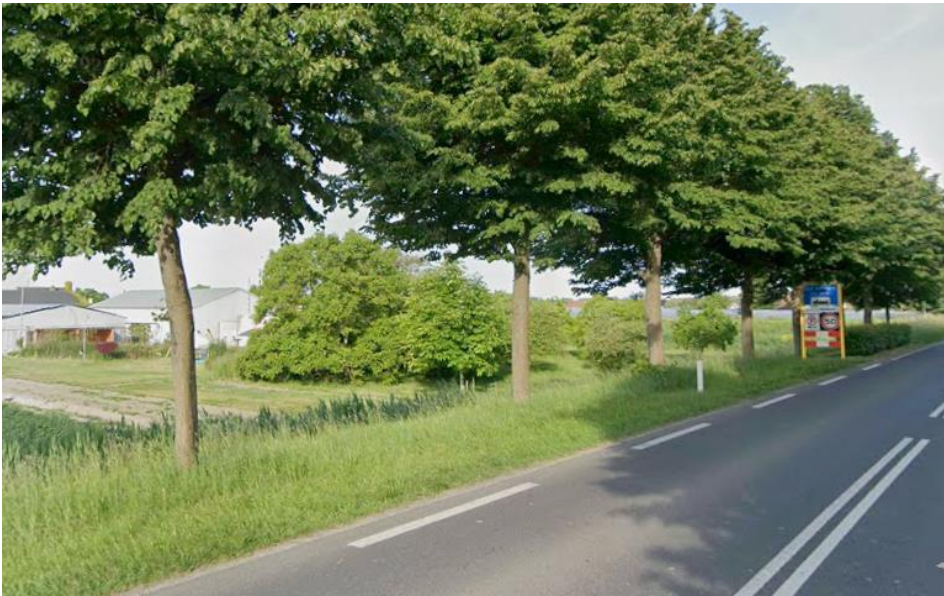
2.6 Oude Zeedijk 2

Een watergang aan de rand van het dorp. De watergangen zijn voornamelijk begroeit met riet, maar ook verschillende grassoorten. De watergang is aan de zuidzijde verbonden met groen en kassen en aan de noordzijde met een weg.

Kleine marterachtigen: de werklocatie is marginaal geschikt als migratieroute, doordat aangrenzend weinig struweel aanwezig is.

Rugstreepad: Door het gebrek aan geschikte vergraafbare grond, de verbinding van de watergang met andere watergangen (waar vissen leven), en de aanwezigheid van veel vegetatie, is de omgeving niet geschikt als leefgebied voor de rugstreepad.

Teunisbloempijlstaart: De oever is voornamelijk bekleed met riet, een woekerende soort. Hierdoor is het aannemelijk dat er weinig andere plantensoorten aanwezig zijn. Het is echter niet volledig uit te sluiten dat waardplanten grote kattenstaart en basterdwederik van deze soort aanwezig zijn. In de directe omgeving zijn andere watergangen aanwezig waar ook mogelijk de waardplanten groeien, door de geringe grootte is niet te verwachten dat deze watergang van belang is voor de teunisbloempijlstaart.

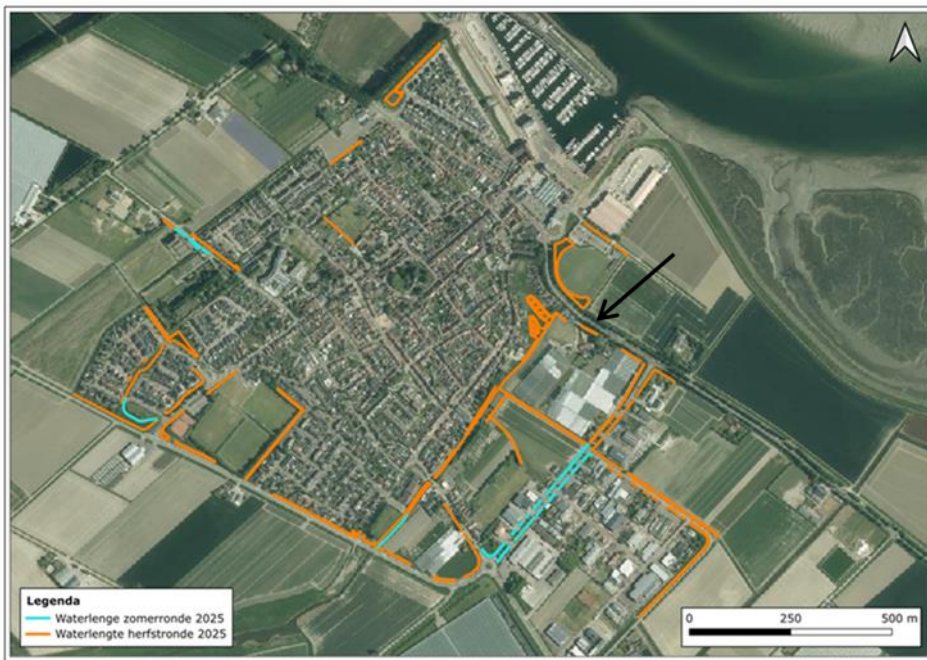
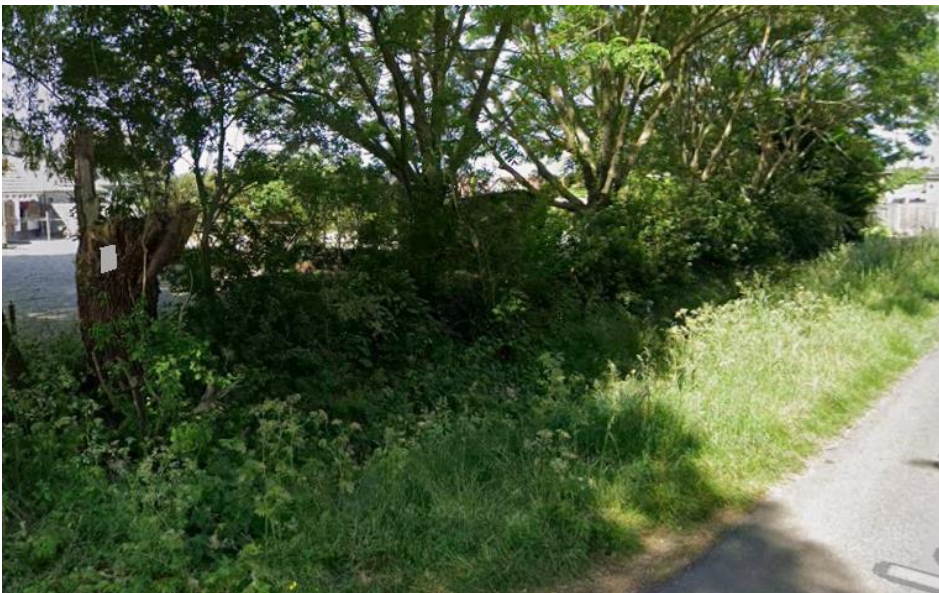
2.7 Javadijk

Een watergang aan de rand van het dorp. De watergang is voornamelijk begroeit met riet, maar ook verschillende grassoorten. Aangrenzend is een woonperceel aanwezig en een groene dichtbegroeide berm.

Kleine marterachtigen: de werklocatie is geschikt als migratieroute, doordat aangrenzend struweel aanwezig is. De directe omgeving bevat potentieel geschikte locaties voor een verblijfplaats van kleine marterachtigen.

Rugstreepad: Door het gebrek aan geschikte vergraafbare grond, de verbinding van de watergang met andere watergangen (waar vissen leven), en de aanwezigheid van veel vegetatie, is de omgeving niet geschikt als leefgebied voor de rugstreepad.

Teunisbloempijlstaart: De oever is voornamelijk bekleed met riet, een woekerende soort. Hierdoor is het aannemelijk dat er weinig andere plantensoorten aanwezig zijn. Het is echter niet volledig uit te sluiten dat waardplanten grote kattenstaart en basterdwederik van deze soort aanwezig zijn. In de directe omgeving zijn andere watergangen aanwezig waar ook mogelijk de waardplanten groeien, door de geringe grootte is niet te verwachten dat deze watergang van belang is voor de teunisbloempijlstaart.

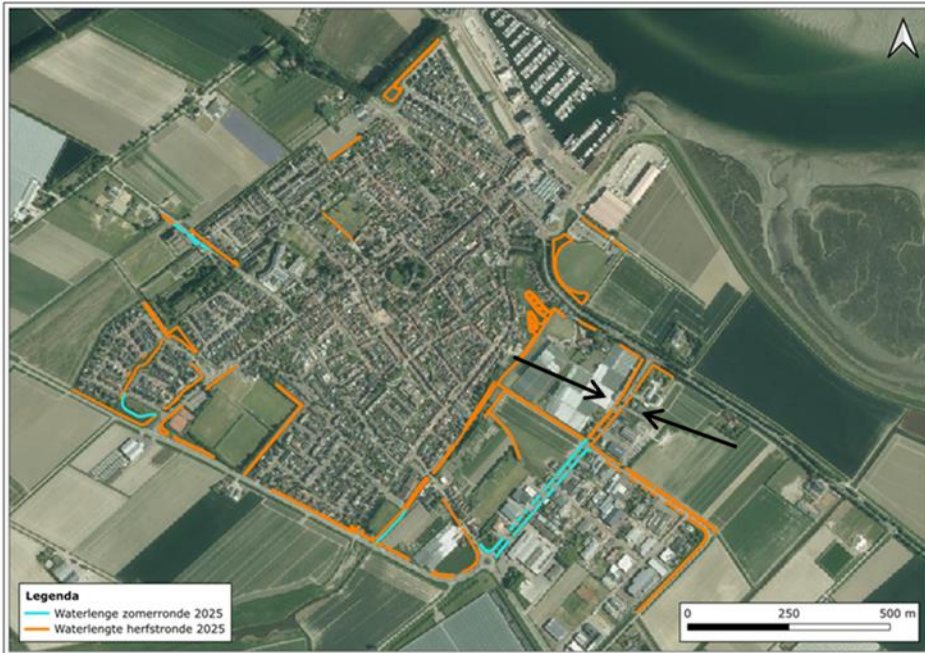
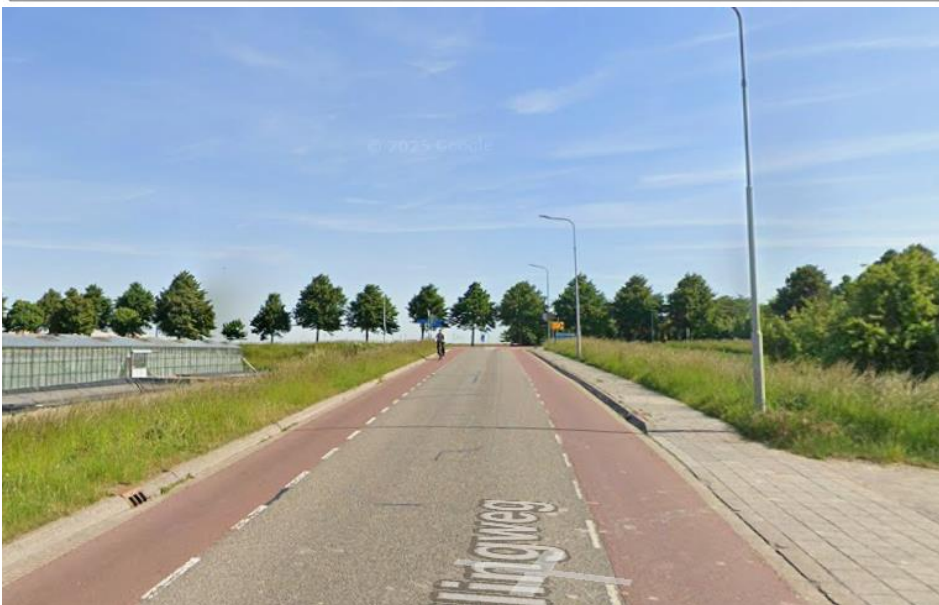
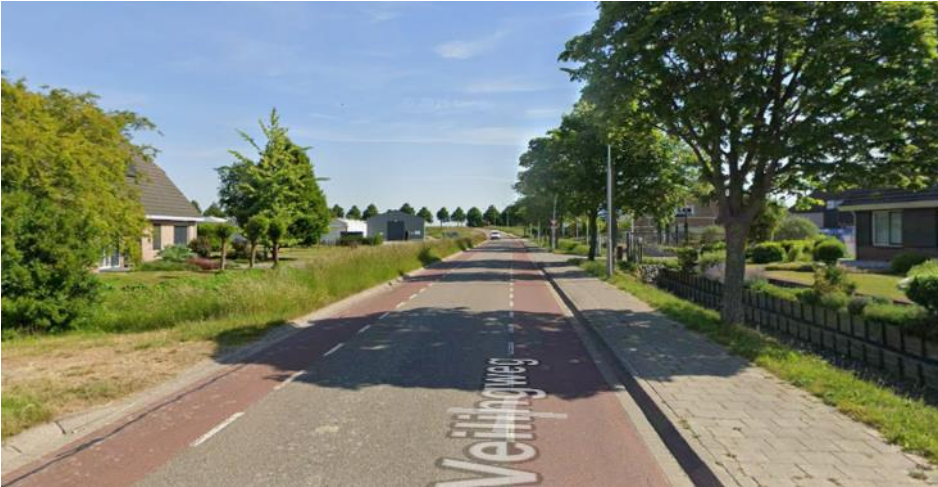
2.8 Veilingweg 1

Watergangen aan de rand van het dorp langs bedrijventerreinen en woonerven. De watergangen zijn voornamelijk begroeit met riet of een houten oeverbeschutting, maar ook verschillende grassoorten. De watergang grenzen aan de openbare weg en aan tuinen/woonpercelen.

Kleine marterachtigen: de werklocatie is marginaal geschikt als migratieroute, doordat aangrenzend weinig struweel aanwezig is.

Rugstreepad: Door het gebrek aan geschikte vergraafbare grond, de verbinding van de watergang met andere watergangen (waar vissen leven), en de aanwezigheid van veel vegetatie, is de omgeving niet geschikt als leefgebied voor de rugstreepad.

Teunisbloempijlstaart: De oever is voornamelijk bekleed met riet, een woekerende soort, en houten oeverbeschutting. Hierdoor is het aannemelijk dat er weinig andere plantensoorten aanwezig zijn. Het is echter niet volledig uit te sluiten dat waardplanten grote kattenstaart en basterdwederik van deze soort aanwezig zijn. In de directe omgeving zijn andere watergangen aanwezig waar ook mogelijk de waardplanten groeien, door de geringe grootte is niet te verwachten dat deze watergang van belang is voor de teunisbloempijlstaart.

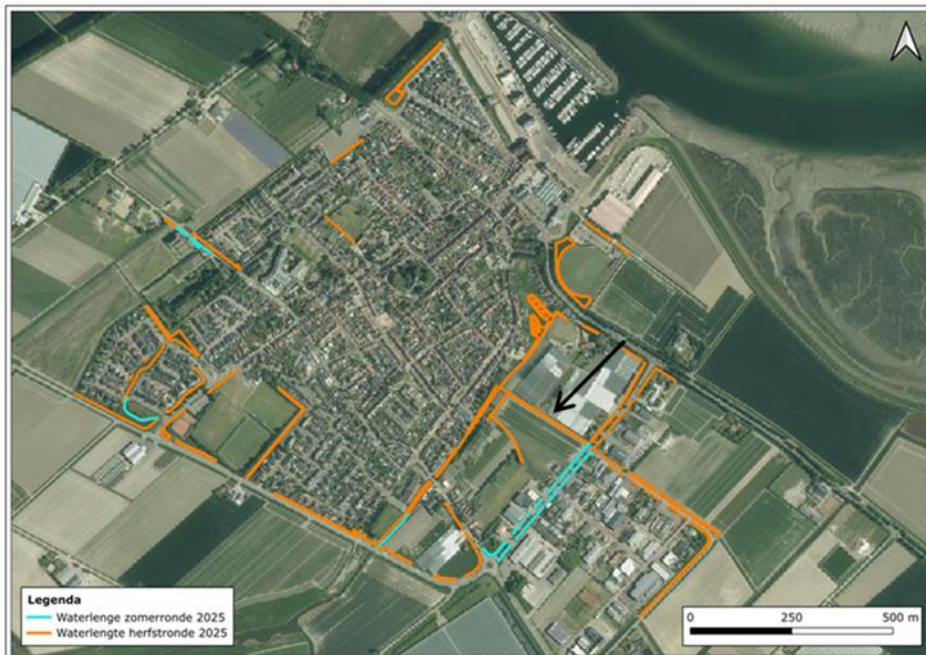
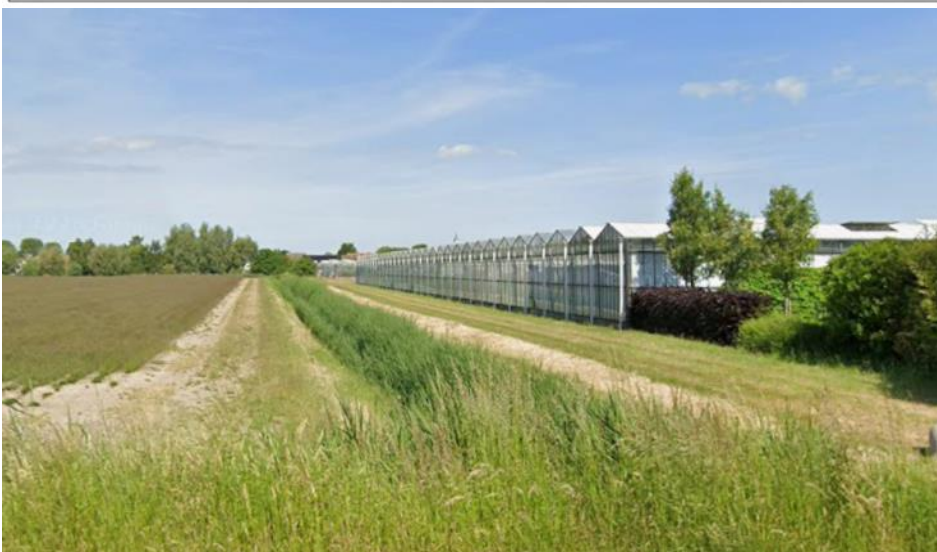
2.9 Veilingweg 2

Een watergang aan de rand van het dorp naast kassen en een akkerbouwperceel. De watergang is voornamelijk begroeit met riet, maar ook verschillende grassoorten.

Kleine marterachtigen: de werklocatie is marginaal geschikt als migratieroute, doordat aangrenzend weinig struweel aanwezig is.

Rugstreepad: Door het gebrek aan geschikte vergraafbare grond, de verbinding van de watergang met andere watergangen (waar vissen leven), en de aanwezigheid van veel vegetatie, is de omgeving niet geschikt als leefgebied voor de rugstreepad.

Teunisbloempijlstaart: De oever is voornamelijk bekleed met riet, een woekerende soort. Hierdoor is het aannemelijk dat er weinig andere plantensoorten aanwezig zijn. Het is echter niet volledig uit te sluiten dat waardplanten grote kattenstaart en basterdwederik van deze soort aanwezig zijn. In de directe omgeving zijn andere watergangen aanwezig waar ook mogelijk de waardplanten groeien, door de geringe grootte is niet te verwachten dat deze watergang van belang is voor de teunisbloempijlstaart.

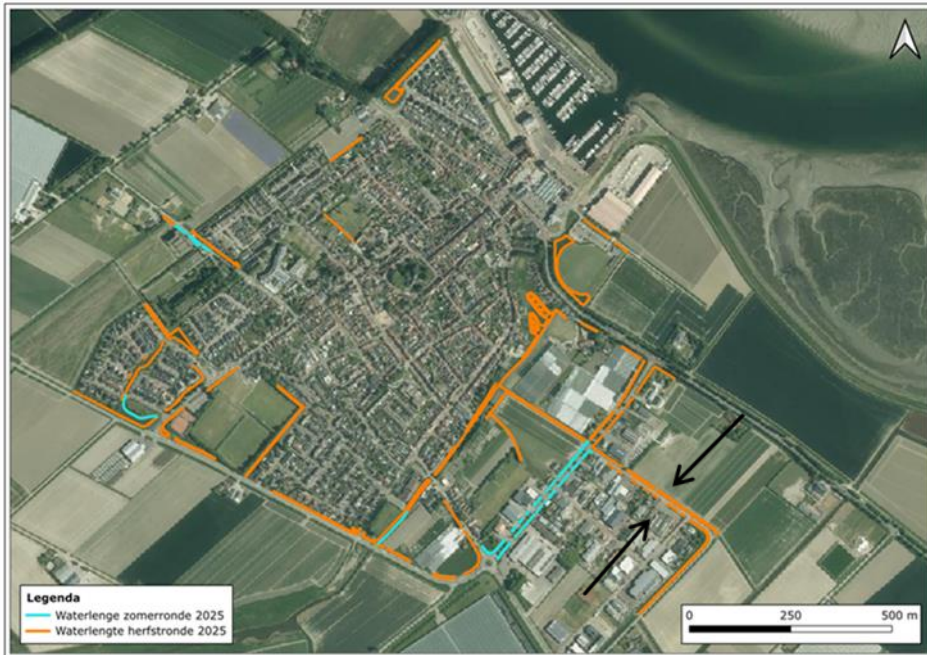
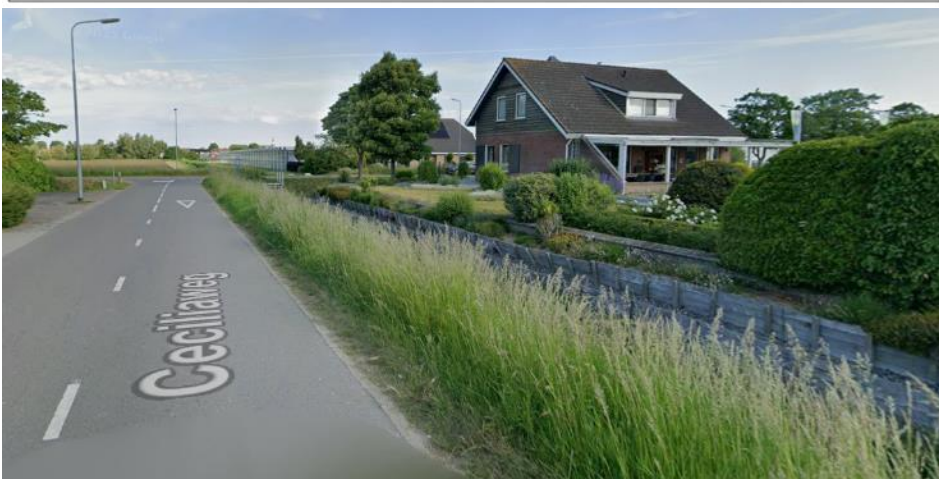
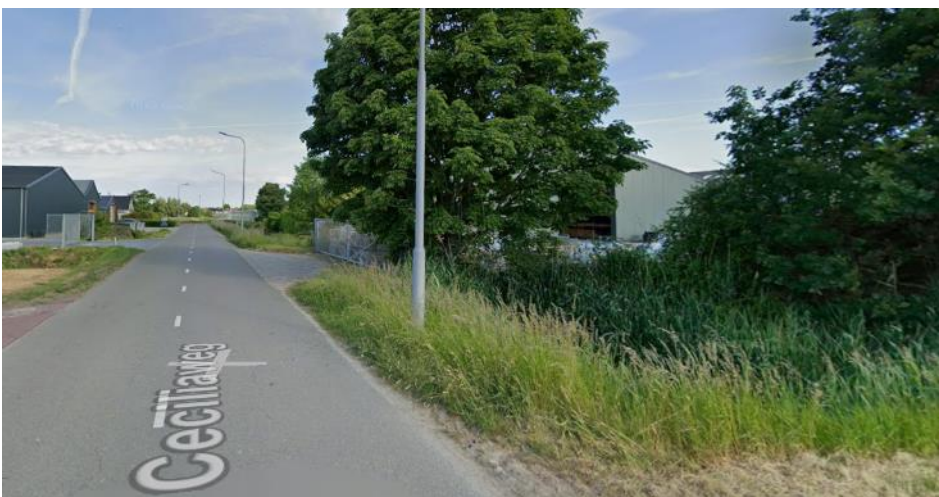
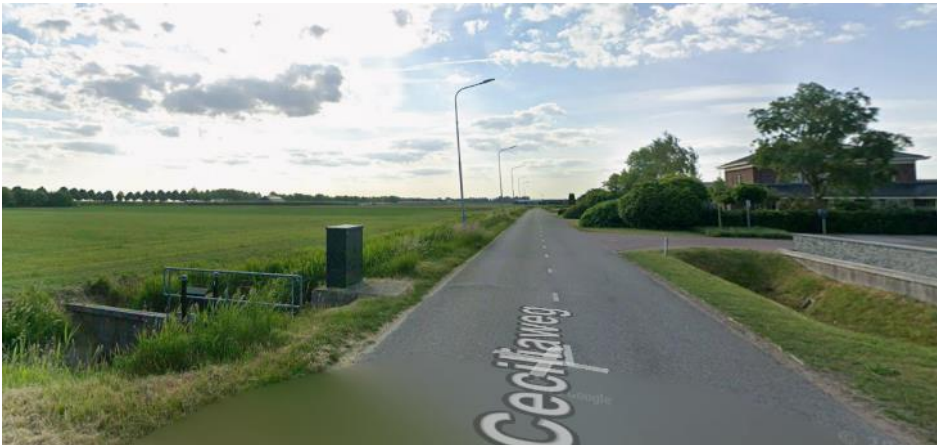
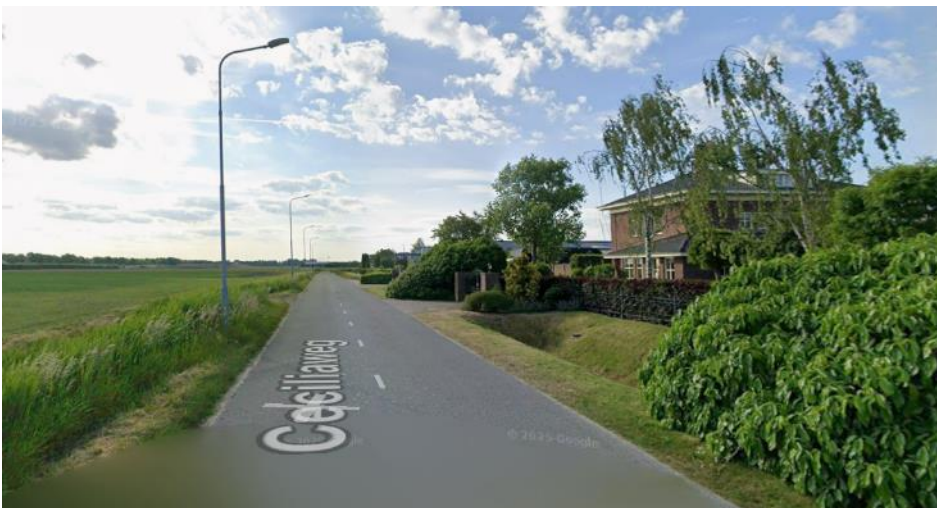
2.11 Ceciliaweg 1

Watergangen aan de rand van het dorp naast bedrijventerreinen, woonpercelen en akkerbouwpercelen. De watergangen zijn voornamelijk begroeit met riet, maar ook verschillende grassoorten. Op enkele locaties is dichte begroeiing aanwezig.

Kleine marterachtigen: de werklocatie is geschikt als migratieroute, doordat op enkele locaties aangrenzend struweel aanwezig is. De directe omgeving bevat potentieel geschikte locaties voor een verblijfplaats van kleine marterachtigen.

Teunisbloempijlstaart: De oever is voornamelijk bekleed met riet, een woekerende soort. Hierdoor is het aannemelijk dat er weinig andere plantensoorten aanwezig zijn. Het is echter niet volledig uit te sluiten dat waardplanten grote kattenstaart en basterdwederik van deze soort aanwezig zijn. In de directe omgeving zijn andere watergangen aanwezig waar ook mogelijk de waardplanten groeien, door de geringe grootte is niet te verwachten dat deze watergang van belang is voor de teunisbloempijlstaart.

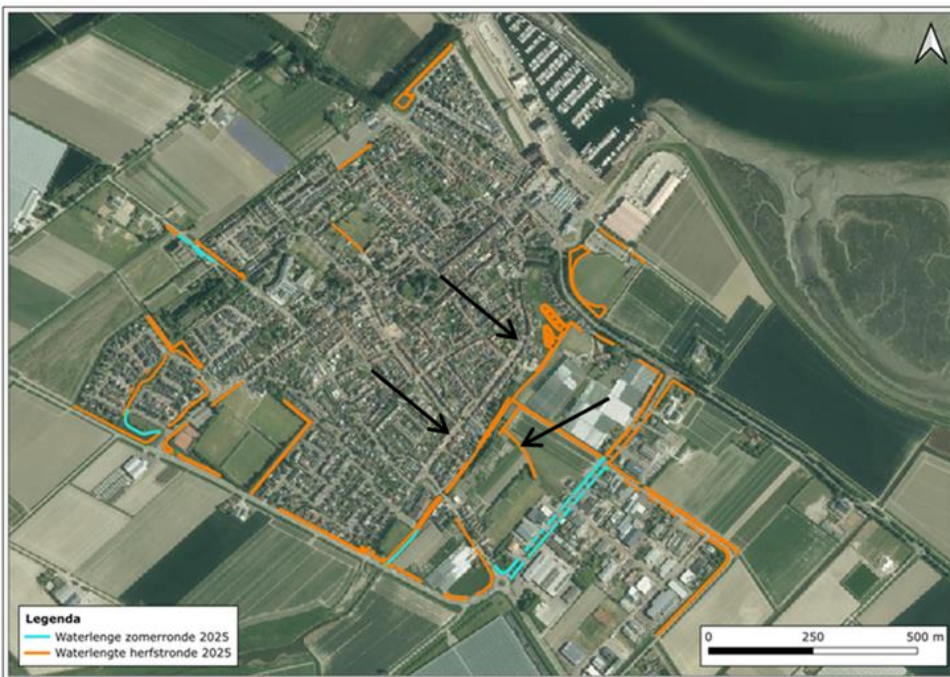
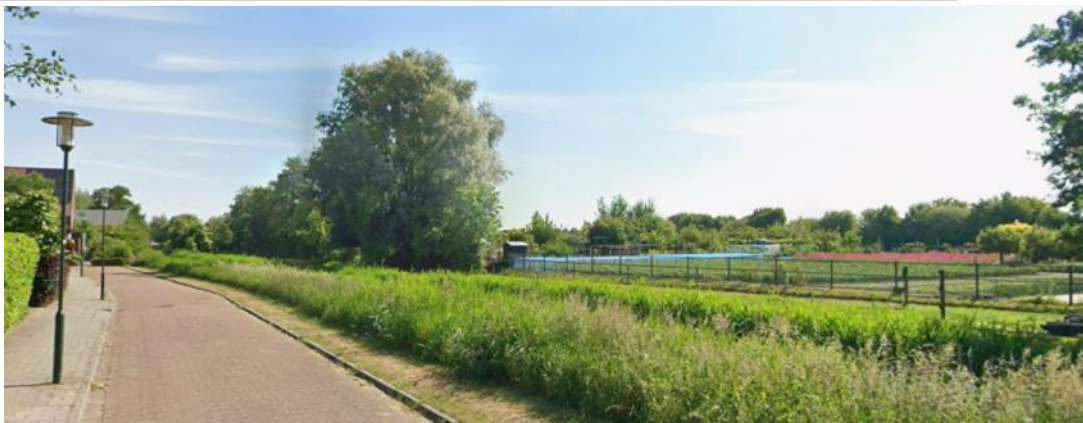
2.13 Winkelzeesche Watergang 1 en 2

Een watergang aan de rand van het dorp naast woonpercelen, akkerbouwpercelen en volkstuinjes. De watergangen zijn voornamelijk begroeit met riet, maar ook verschillende grassoorten. Aangrenzend aan de watergangen is groen struweel aanwezig. Rondom de ijsbaan is niet te beoordelen hoe de watergang eruit ziet.

Kleine marterachtigen: de werklocatie is geschikt als migratieroute, doordat op enkele locaties aangrenzend struweel aanwezig is. De directe omgeving bevat potentieel geschikte locaties voor een verblijfplaats van kleine marterachtigen.

Teunisbloempijlstaart: De oever is voornamelijk bekleed met riet, een woekerende soort. Hierdoor is het aannemelijk dat er weinig andere plantensoorten aanwezig zijn. Het is echter niet volledig uit te sluiten dat waardplanten grote kattenstaart en basterdwederik van deze soort aanwezig zijn. In de directe omgeving zijn andere watergangen aanwezig waar ook mogelijk de waardplanten groeien, door de geringe grootte is niet te verwachten dat deze watergang van belang is voor de teunisbloempijlstaart.

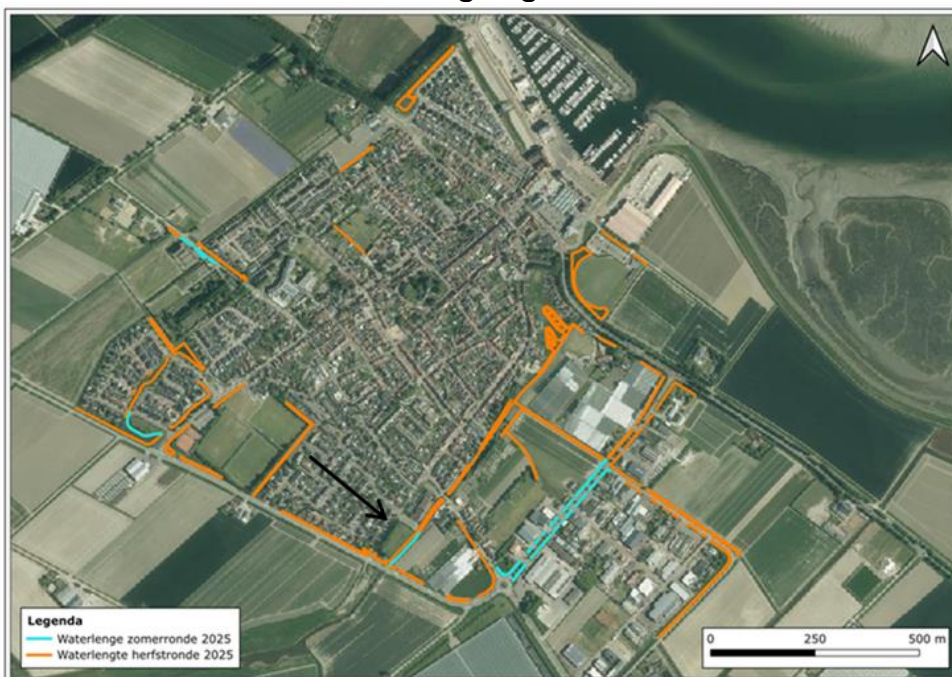
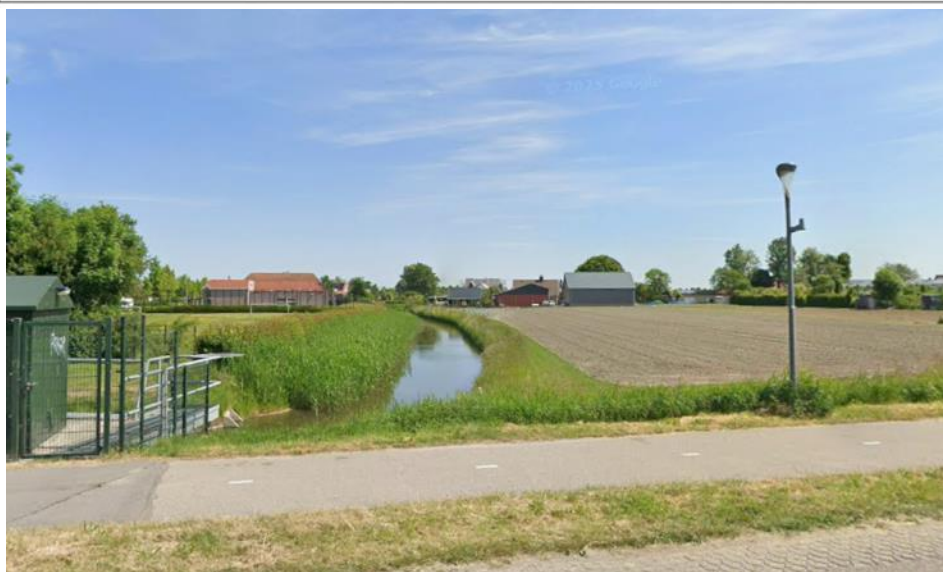
2.14 Winkelzeesche Watergang 3

Een watergang aan de rand van het dorp naast bedrijventerreinen en akkerbouwpercelen. De watergangen zijn voornamelijk begroeit met riet, maar ook verschillende grassoorten.

Kleine marterachtigen: de werklocatie is geschikt als migratieroute, doordat op enkele locaties aangrenzend struweel aanwezig is. De directe omgeving bevat potentieel geschikte locaties voor een verblijfplaats van kleine marterachtigen.

Teunisbloempijlstaart: De oever is voornamelijk bekleed met riet, een woekerende soort. Hierdoor is het aannemelijk dat er weinig andere plantensoorten aanwezig zijn. Het is echter niet volledig uit te sluiten dat waardplanten grote kattenstaart en basterdwederik van deze soort aanwezig zijn. In de directe omgeving zijn andere watergangen aanwezig waar ook mogelijk de waardplanten groeien, door de geringe grootte is niet te verwachten dat deze watergang van belang is voor de teunisbloempijlstaart.

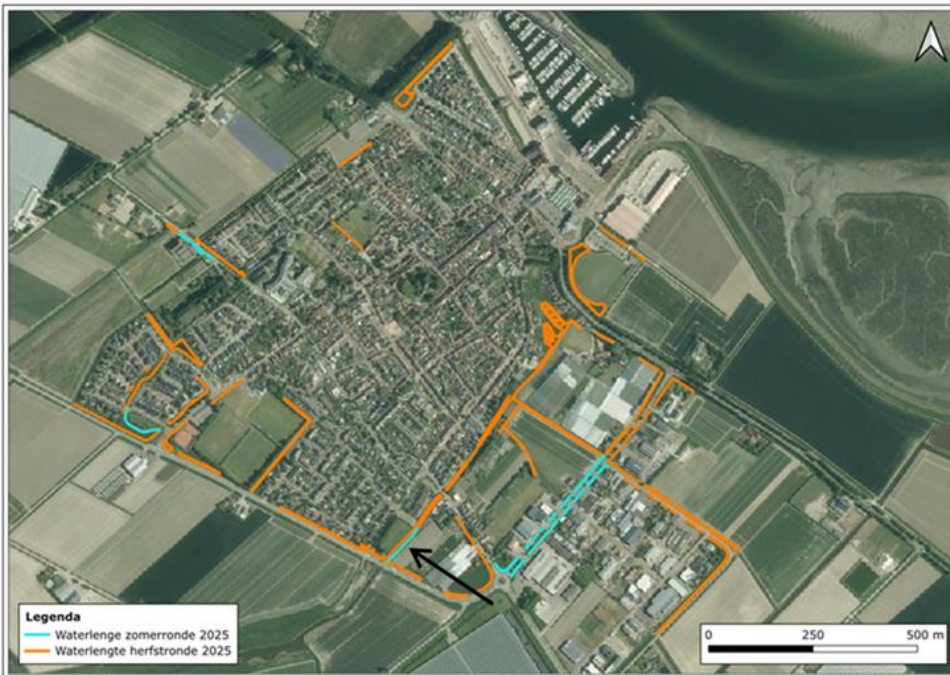
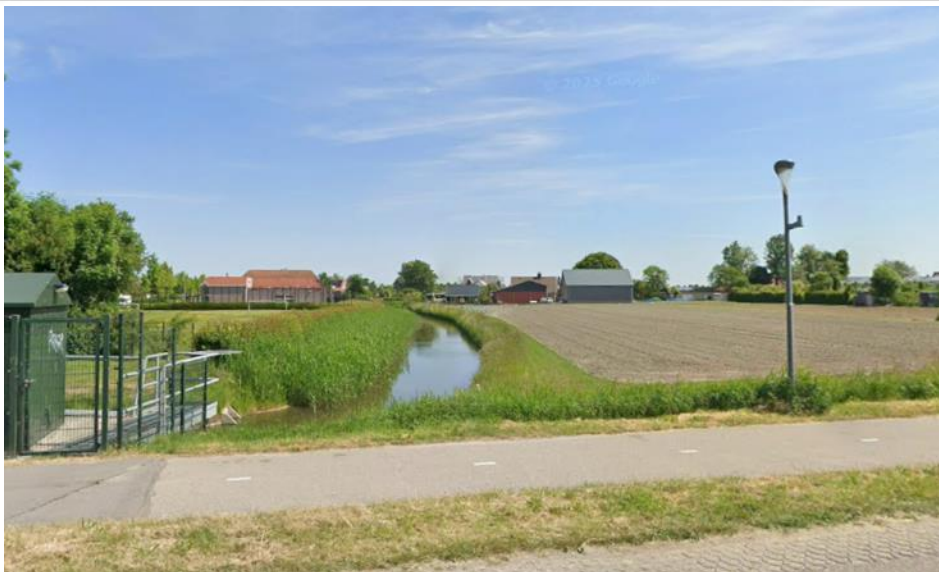
2.15 Winkelzeesche Watergang 4

Een watergang aan de rand van het dorp naast bedrijventerreinen en akkerbouwpercelen. De watergangen zijn voornamelijk begroeit met riet, maar ook verschillende grassoorten.

Kleine marterachtigen: de werklocatie is geschikt als migratieroute, doordat op enkele locaties aangrenzend struweel aanwezig is. De directe omgeving bevat potentieel geschikte locaties voor een verblijfplaats van kleine marterachtigen.

Teunisbloempijlstaart: De oever is voornamelijk bekleed met riet, een woekerende soort. Hierdoor is het aannemelijk dat er weinig andere plantensoorten aanwezig zijn. Het is echter niet volledig uit te sluiten dat waardplanten grote kattenstaart en basterdwederik van deze soort aanwezig zijn. In de directe omgeving zijn andere watergangen aanwezig waar ook mogelijk de waardplanten groeien, door de geringe grootte is niet te verwachten dat deze watergang van belang is voor de teunisbloempijlstaart.
