Ecologische maatregelen per werklocatie, maaien waterlopen gemeente Tholen

Versie 2, d.d. 20 januari 2026

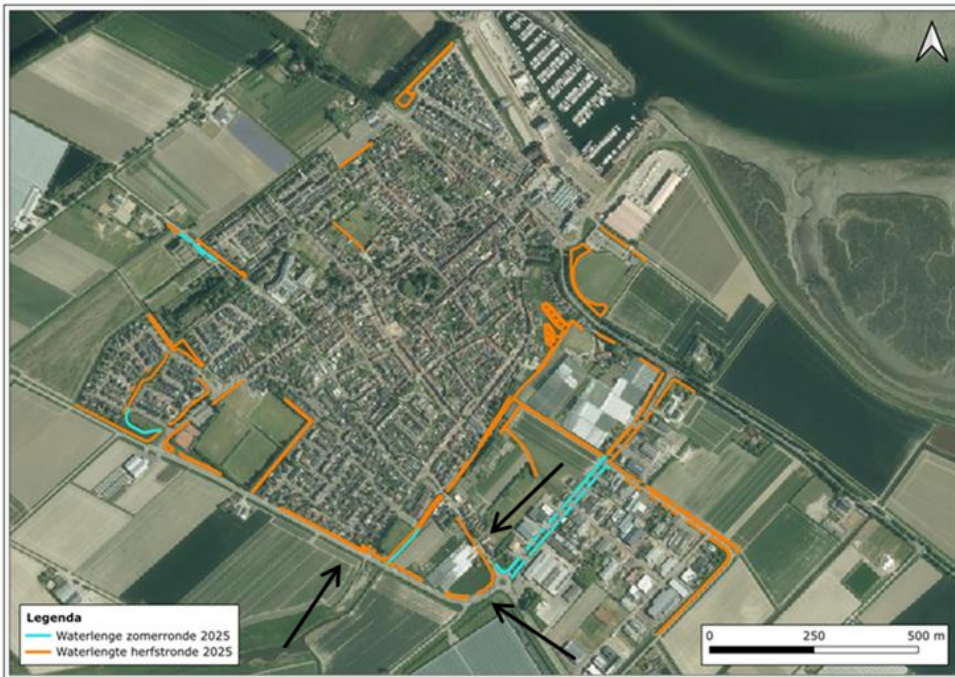
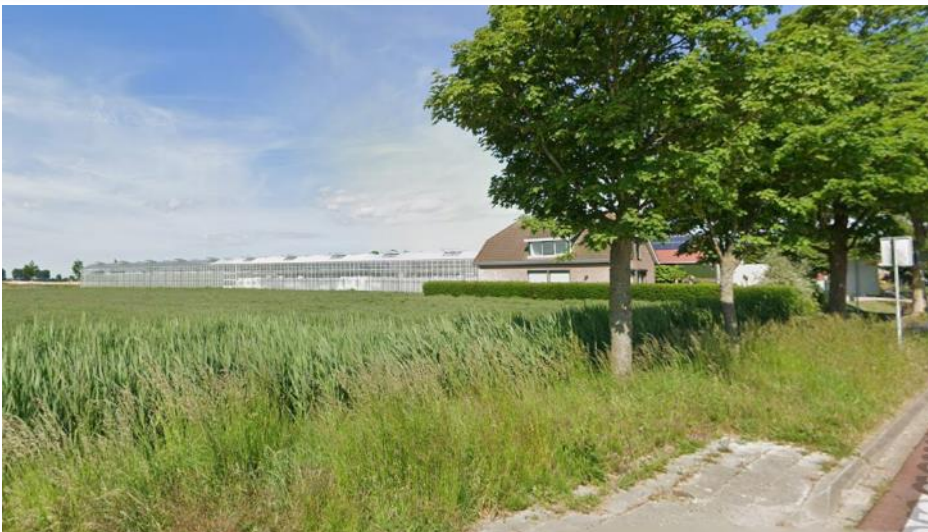
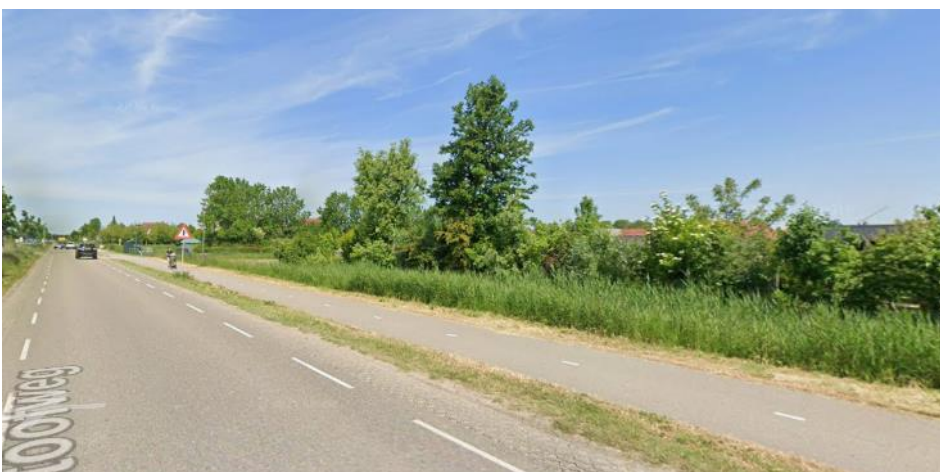
2.16 Langeweg en Stoofweg 1

Een watergang aan de rand van het dorp naast kassen, woonpercelen en akkerbouwpercelen. De watergangen zijn voornamelijk begroeit met riet, maar ook verschillende grassoorten. Aangrenzend aan de woonpercelen zijn voornamelijk groene hagen en groene tuinen aanwezig.

Kleine marterachtigen: de werklocatie is geschikt als migratieroute, doordat op enkele locaties aangrenzend struweel aanwezig is. De directe omgeving bevat potentieel geschikte locaties voor een verblijfplaats van kleine marterachtigen.

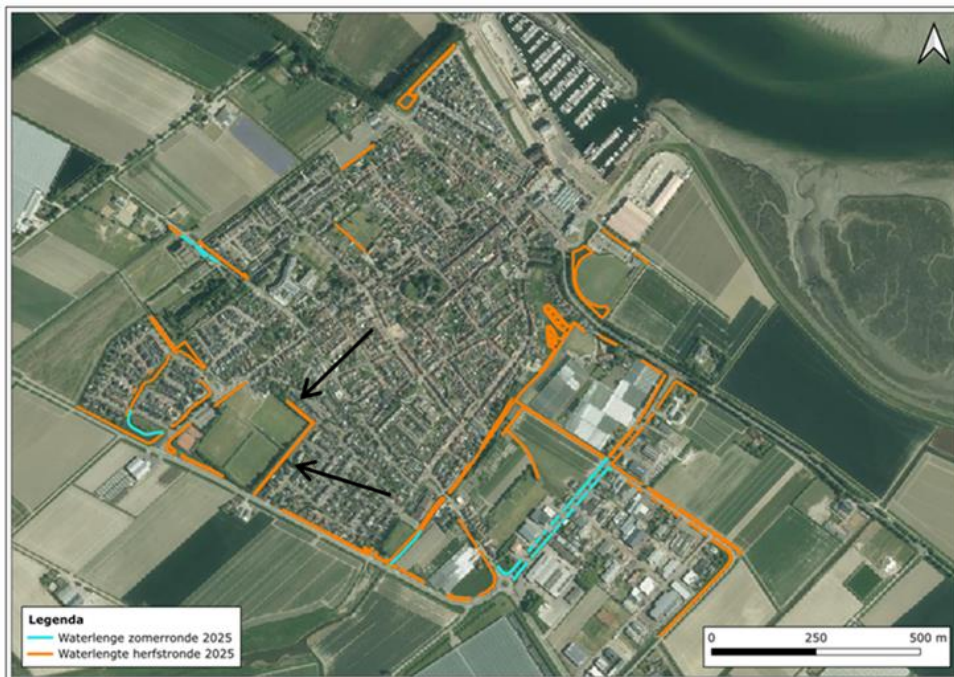
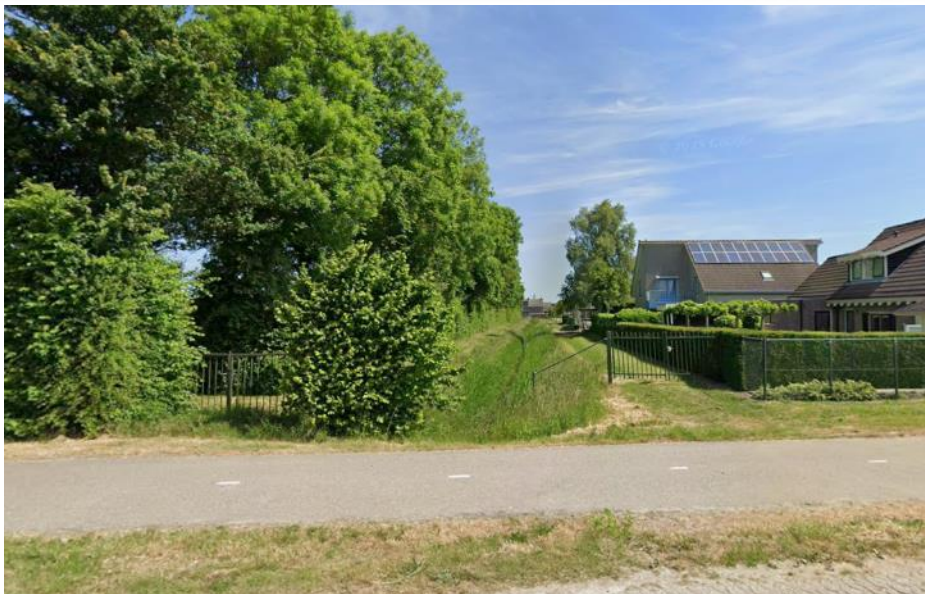
2.17 Stoofweg 2

Een watergang tussen een sportpark en woonpercelen in. De watergangen zijn voornamelijk begroeit met riet, maar ook verschillende grassoorten. Tussen sportpark en watergang is een dichte struweel laag aanwezig.

Kleine marterachtigen: de werklocatie is geschikt als migratieroute, doordat op enkele locaties aangrenzend struweel aanwezig is. De directe omgeving bevat potentieel geschikte locaties voor een verblijfplaats van kleine marterachtigen.

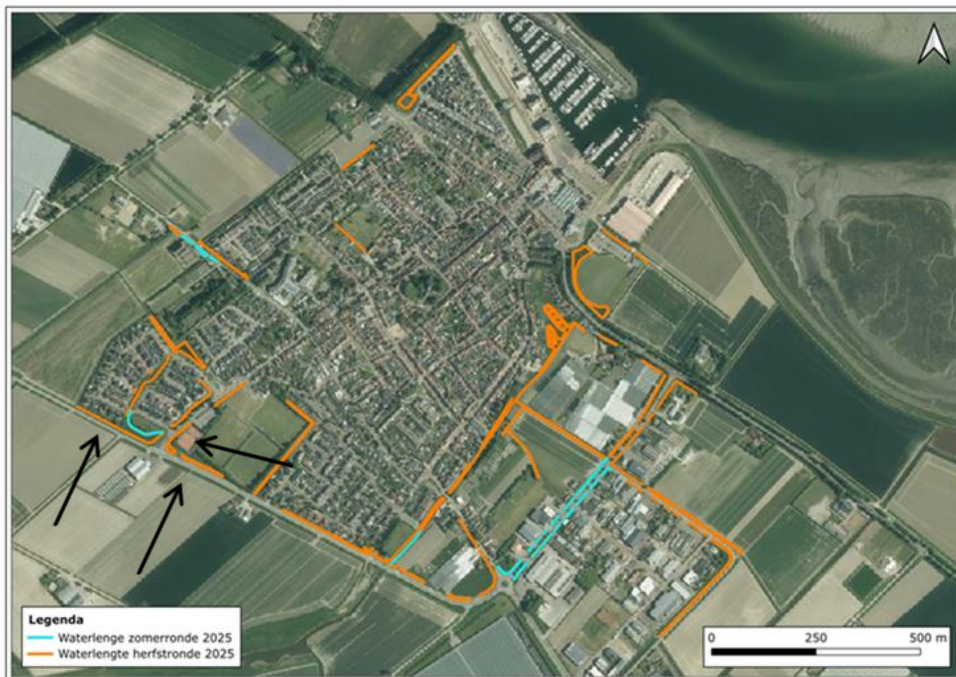
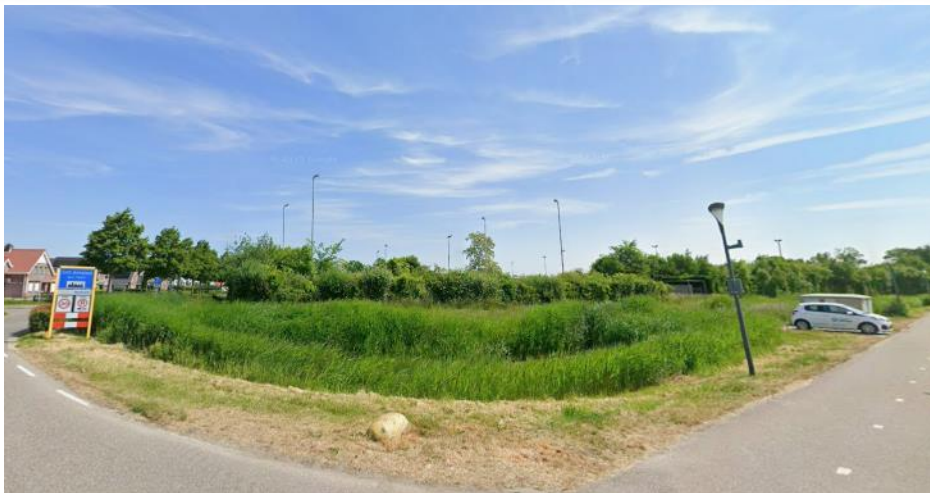
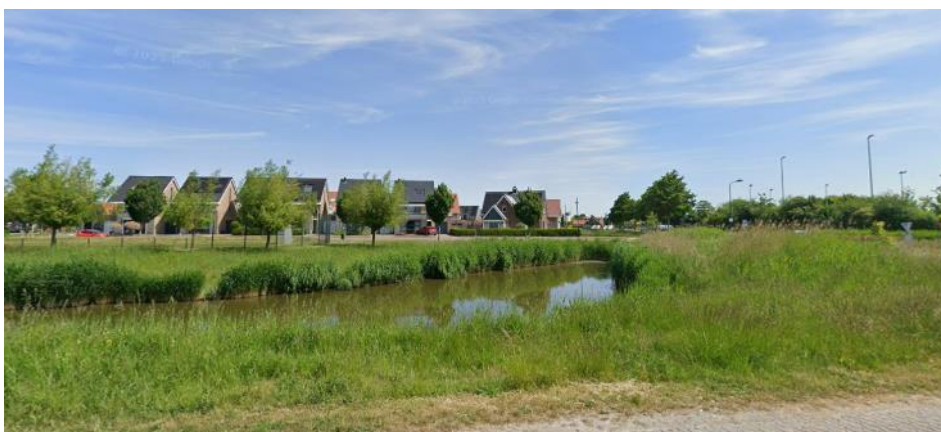
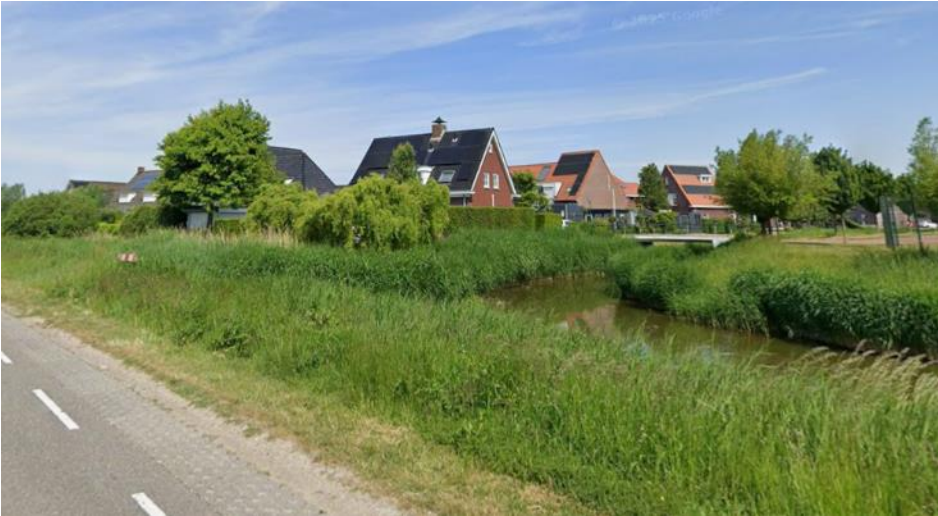
2.18 Dorpsweg 1 en Zoetwaterweg

Watergangen aan de rand van het dorp, aangrenzend aan woonpercelen en de openbare weg. Aan de overkant van de weg zijn akkerbouwpercelen aanwezig. De watergangen zijn voornamelijk begroeit met riet, maar ook verschillende grassoorten.

Kleine marterachtigen: de werklocatie is geschikt als migratieroute, doordat op enkele locaties aangrenzend struweel aanwezig is. De directe omgeving bevat potentieel geschikte locaties voor een verblijfplaats van kleine marterachtigen.

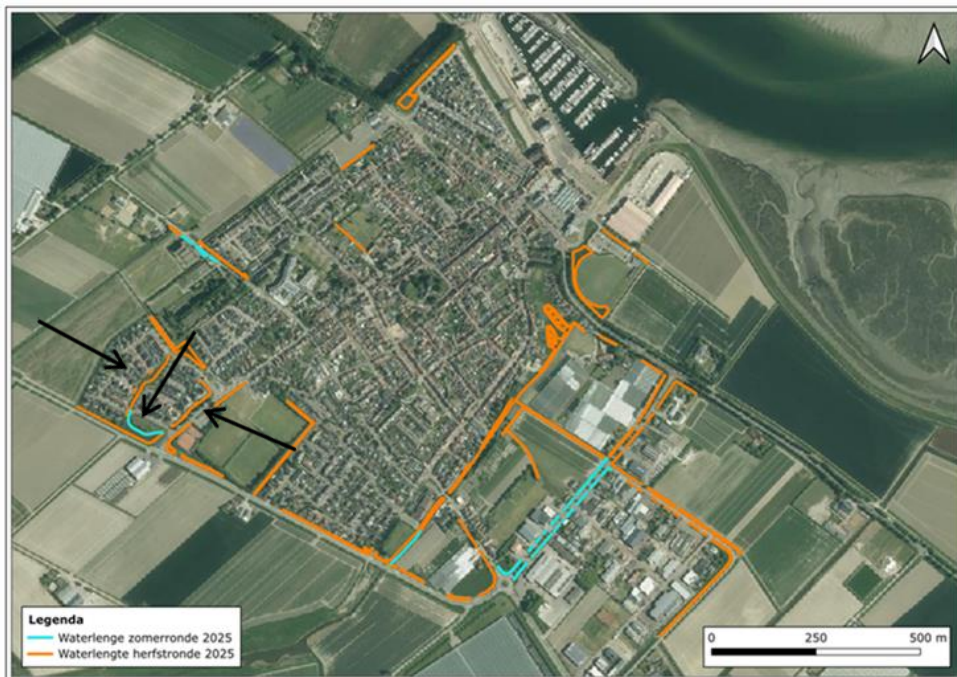
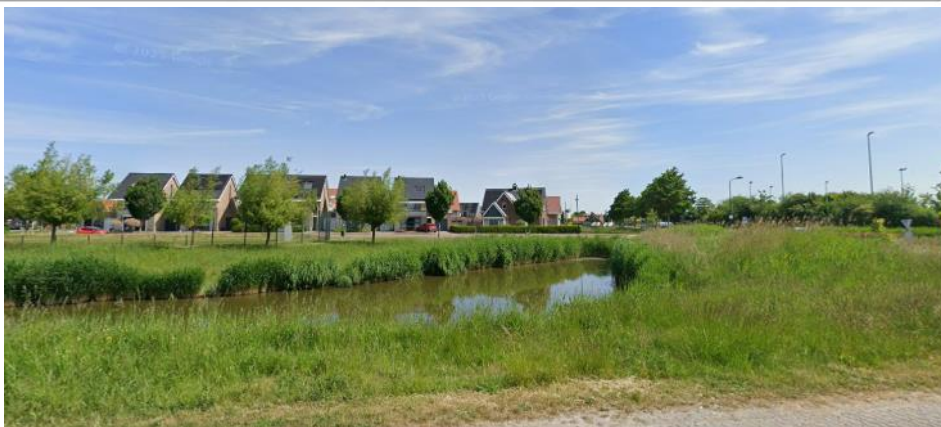
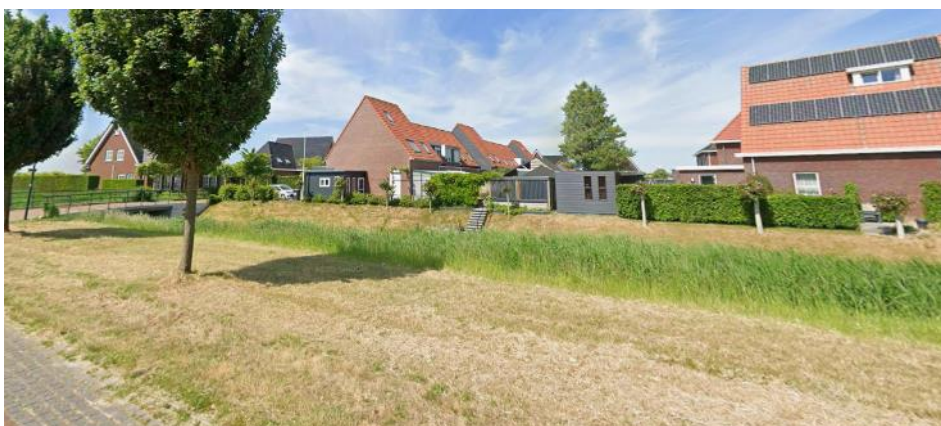
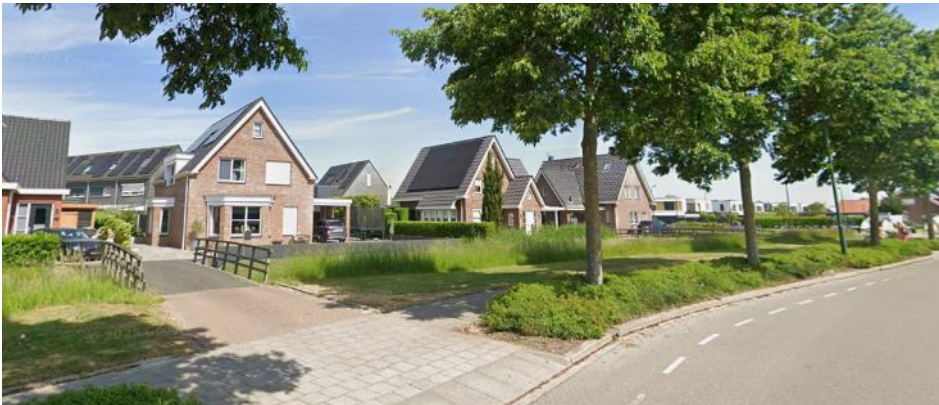
2.19 Tjalk en Dorpsweg 2

Een watergang aan de rand van het dorp, aangrenzend aan een voetbalveldje met enkele solitaire bomen. Daarnaast ook een watergang tussen woningen in met enkele solitaire bomen. De watergangen zijn voornamelijk begroeit met riet, maar ook verschillende grassoorten. Geen aangrenzend struweel aanwezig.

Kleine marterachtigen: de werklocatie is marginaal geschikt als migratieroute, doordat aangrenzend weinig struweel aanwezig is.

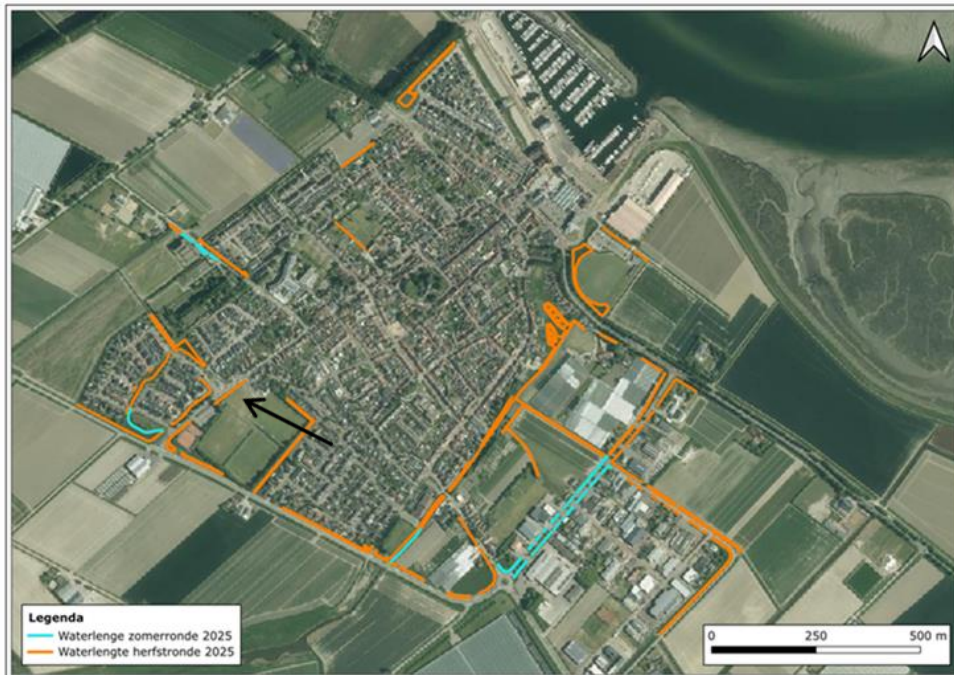
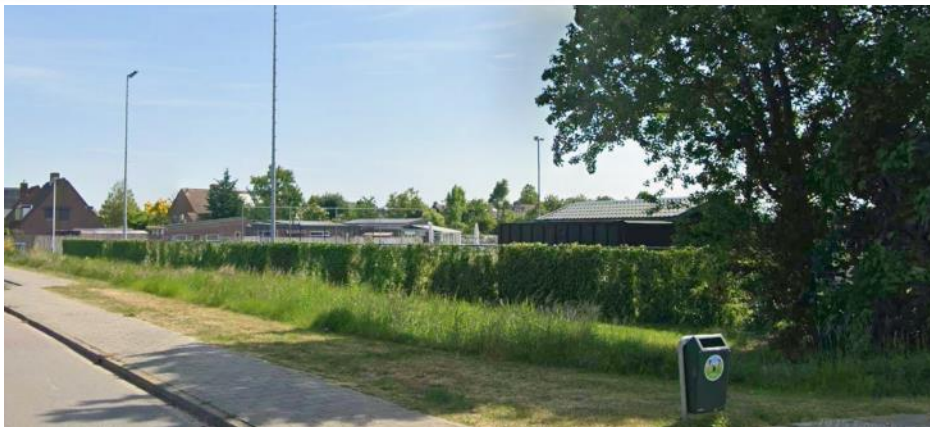
2.20 Dorpsweg 3

Een watergangen in het dorp aangrenzend aan de openbare weg en sportvelden.. De watergangen zijn voornamelijk begroeit met riet, maar ook verschillende grassoorten.

Kleine marterachtigen: de werklocatie is marginaal geschikt als migratieroute, doordat aangrenzend weinig struweel aanwezig is.

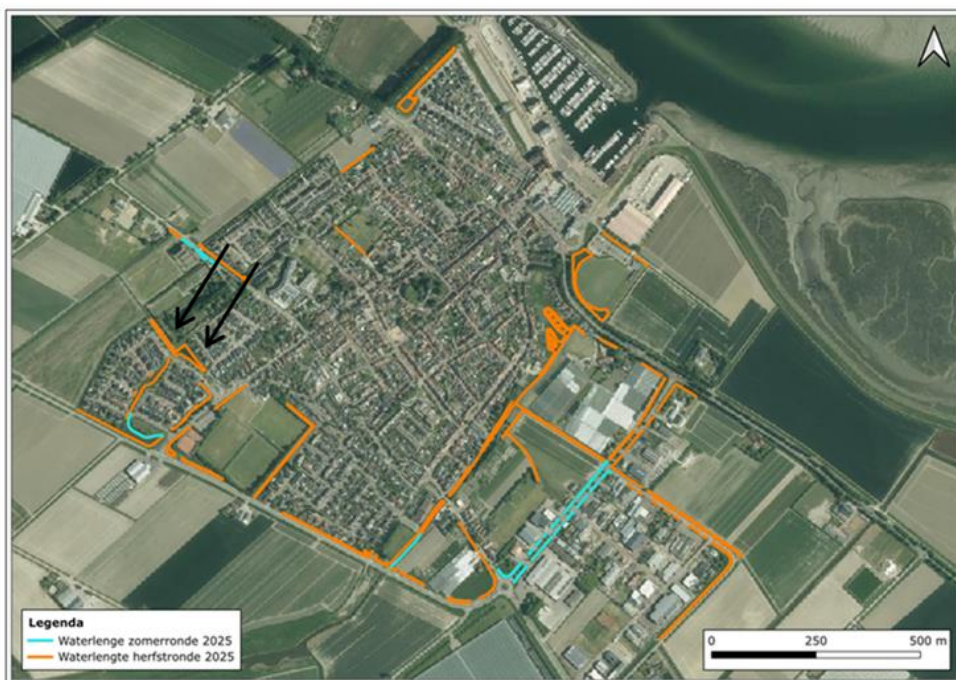
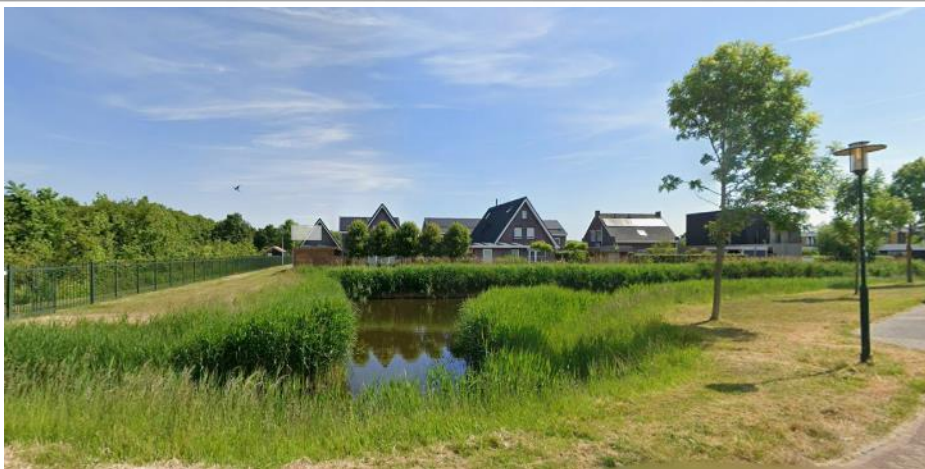
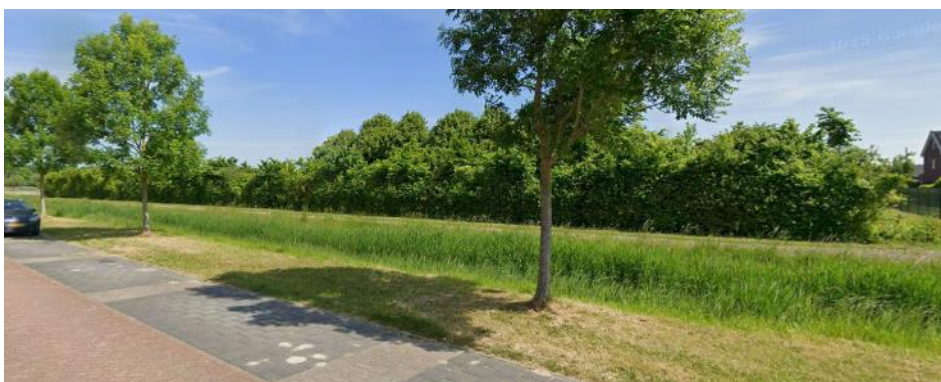
2.21 Klipper

Watergangen nog net binnen het dorp, aangrenzend aan een begraafplaats en de openbare weg. De watergangen zijn voornamelijk begroeit met riet, maar ook verschillende grassoorten.

Kleine marterachtigen: de werklocatie is geschikt als migratieroute, doordat op enkele locaties aangrenzend struweel aanwezig is. De directe omgeving bevat potentieel geschikte locaties voor een verblijfplaats van kleine marterachtigen.

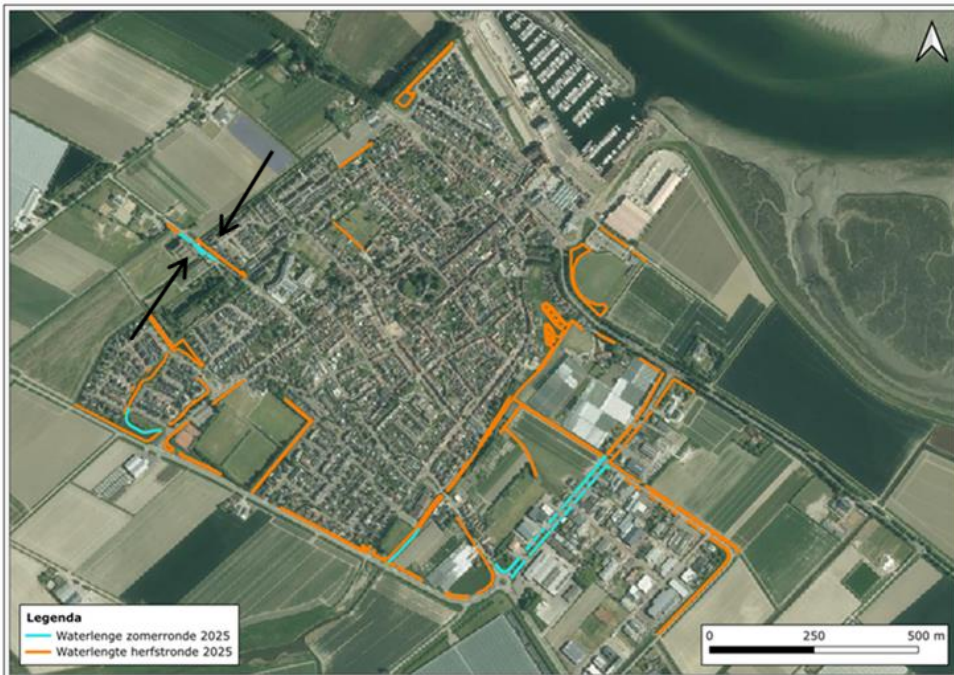
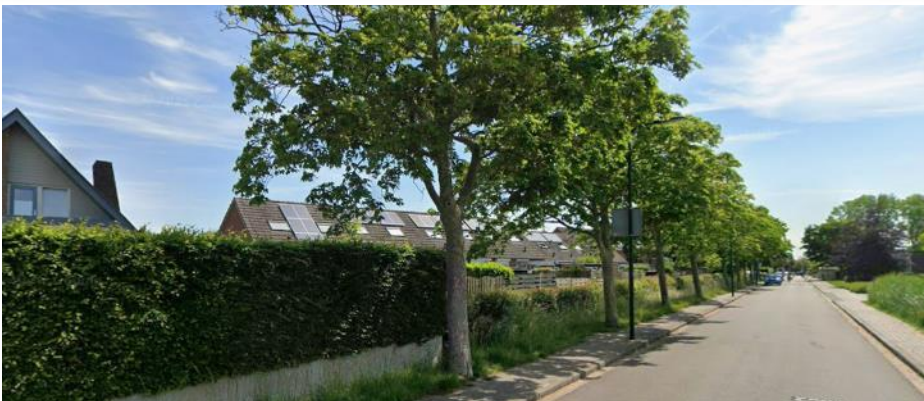
2.22 F.M. Bogaardweg 1

Een watergangen in het dorp aangrenzend aan de openbare weg en aan woonpercelen. De watergangen zijn voornamelijk begroeit met riet, maar ook verschillende grassoorten.

Kleine marterachtigen: de werklocatie is marginaal geschikt als migratieroute, doordat aangrenzend weinig struweel aanwezig is.

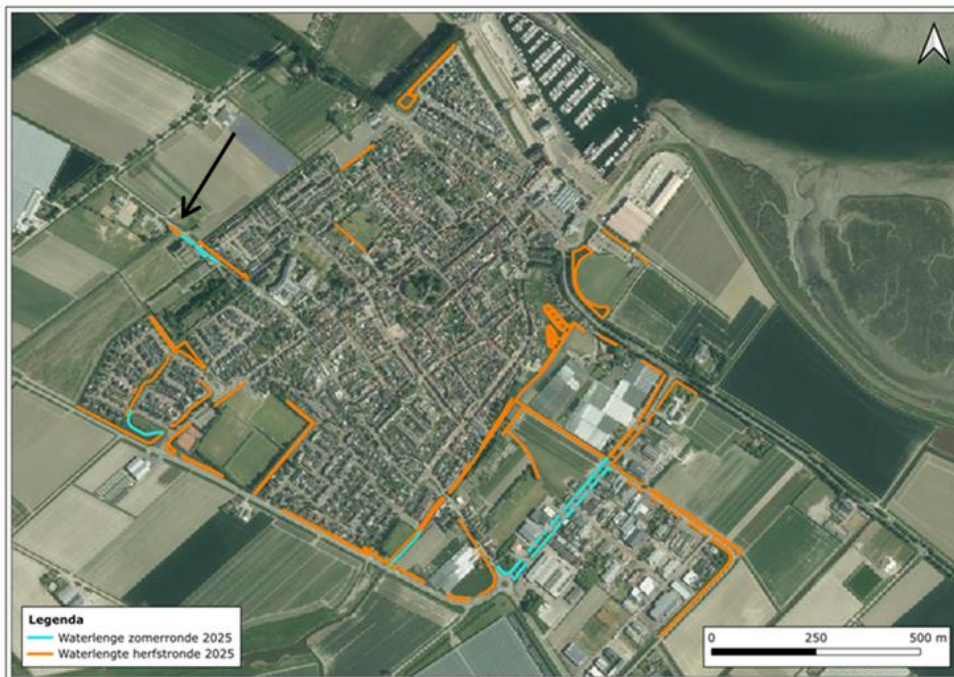
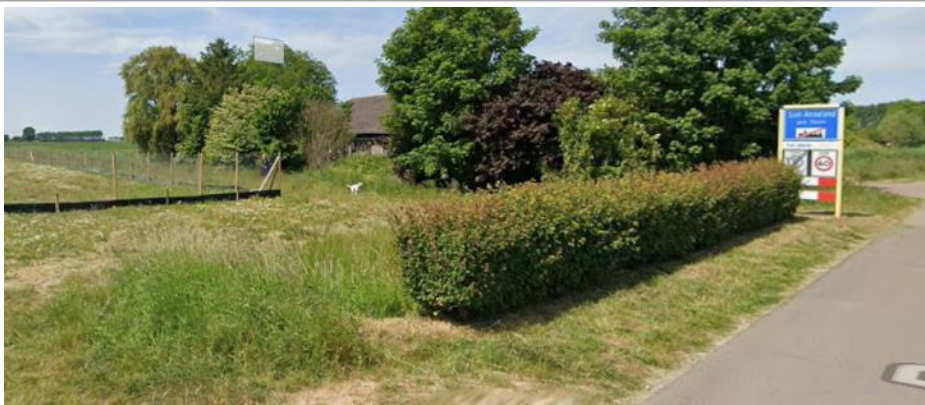
2.23 F.M. Bogaardweg 2

Een watergang nog net binnen het dorp, aangrenzend aan een weiland en de openbare weg. De watergangen zijn voornamelijk begroeit met riet, maar ook verschillende grassoorten. Naast de watergang is ook een woonperceel met struweel aanwezig.

Kleine marterachtigen: de werklocatie is geschikt als migratieroute, doordat op enkele locaties aangrenzend struweel aanwezig is. De directe omgeving bevat potentieel geschikte locaties voor een verblijfplaats van kleine marterachtigen.

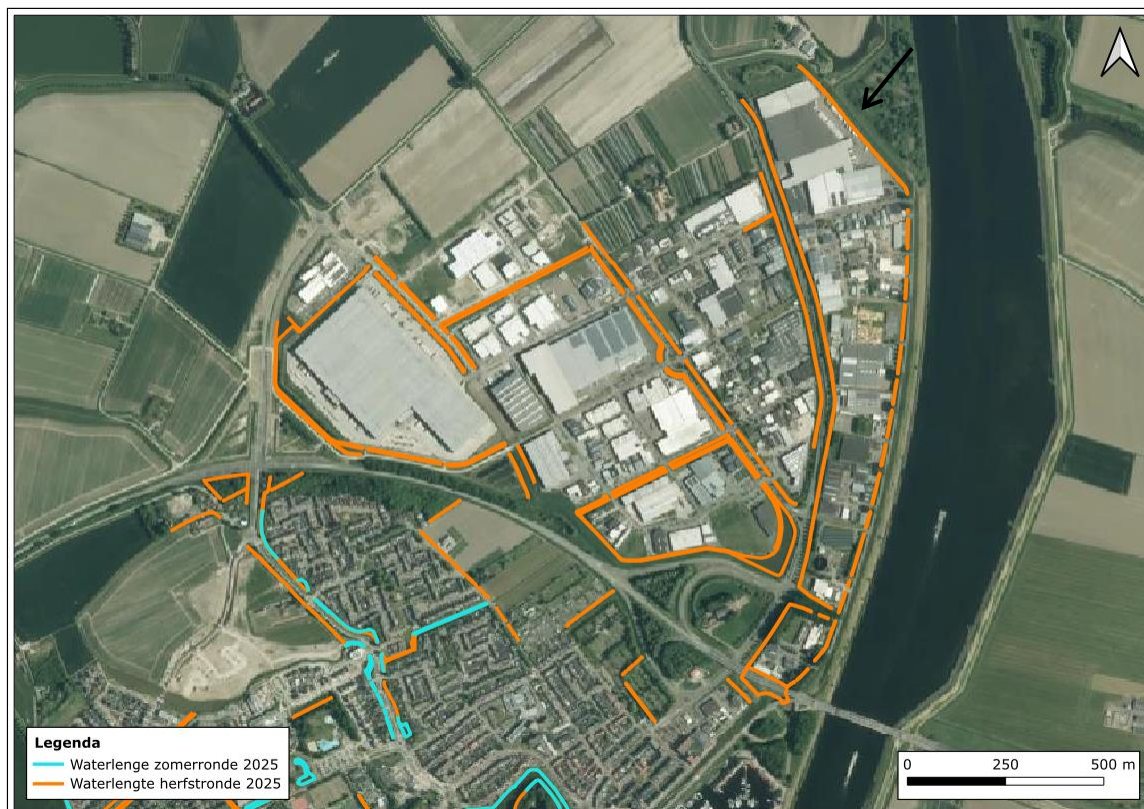
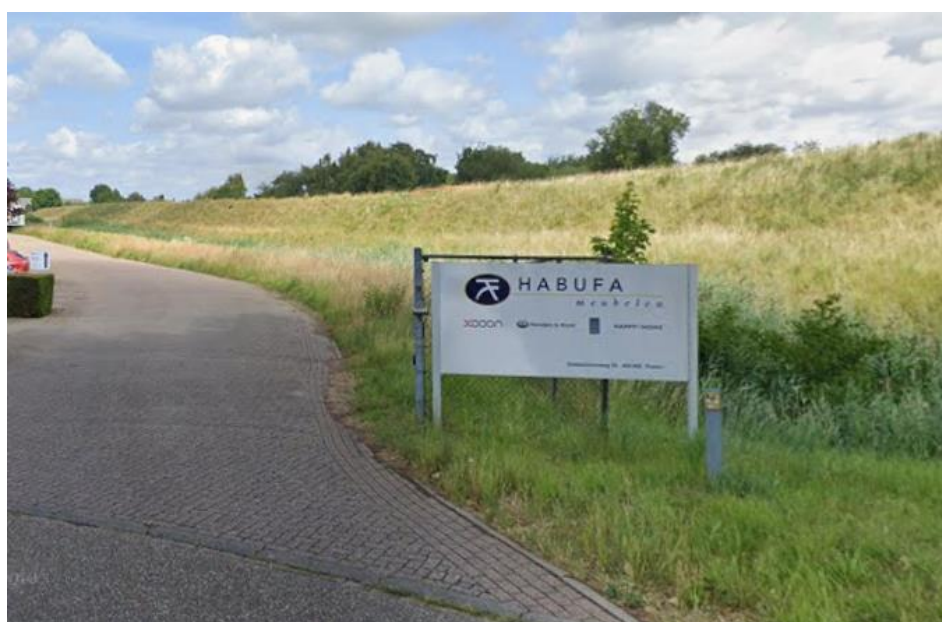
3.1 Slannecoornweg 1 (pad aangrenzend aan natuurgebied Karnemelkspot)

Een watergang aan de rand van de stad. De watergang is voornamelijk begroeit met riet, maar ook verschillende grassoorten. Aangrenzend is een bedrijventerrein aanwezig en een dijk. Achter de dijk is het natuurgebied Karnemelkspot aanwezig.

Kleine marterachtigen: de werklocatie is geschikt als migratieroute, doordat aangrenzend struweel aanwezig is. De directe omgeving bevat potentieel geschikte locaties voor een verblijfplaats van kleine marterachtigen.

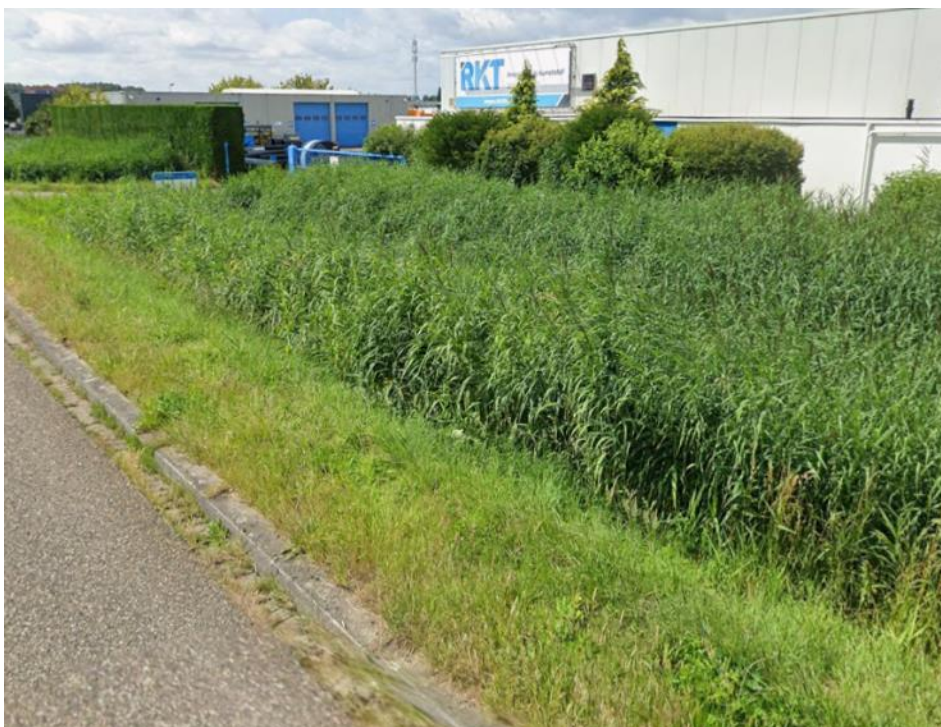
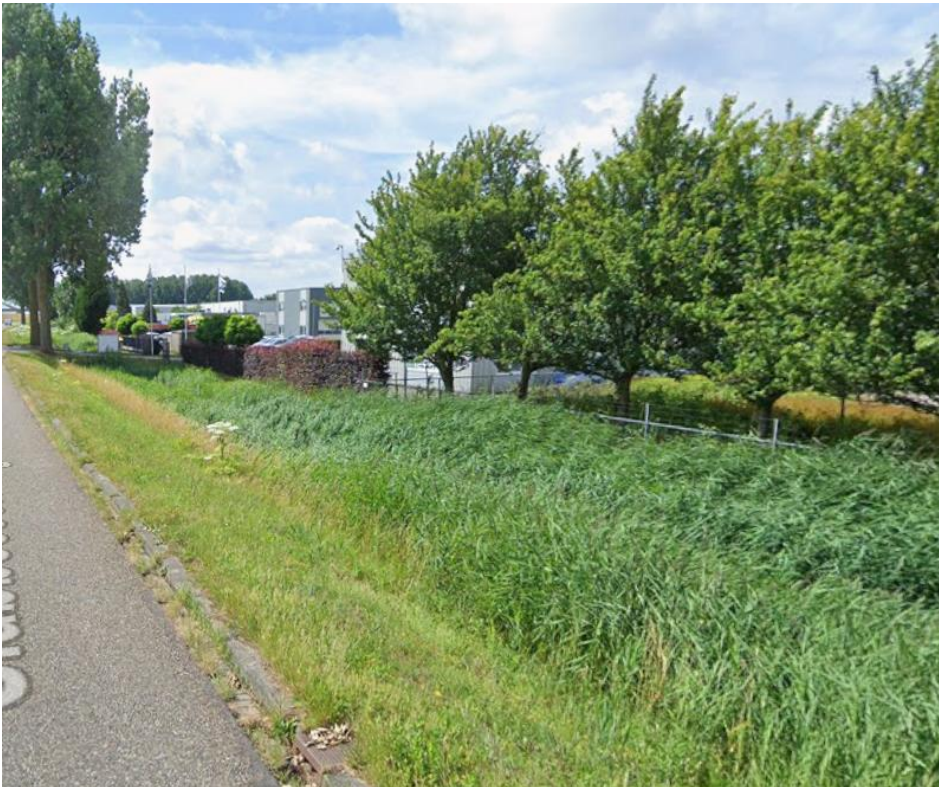
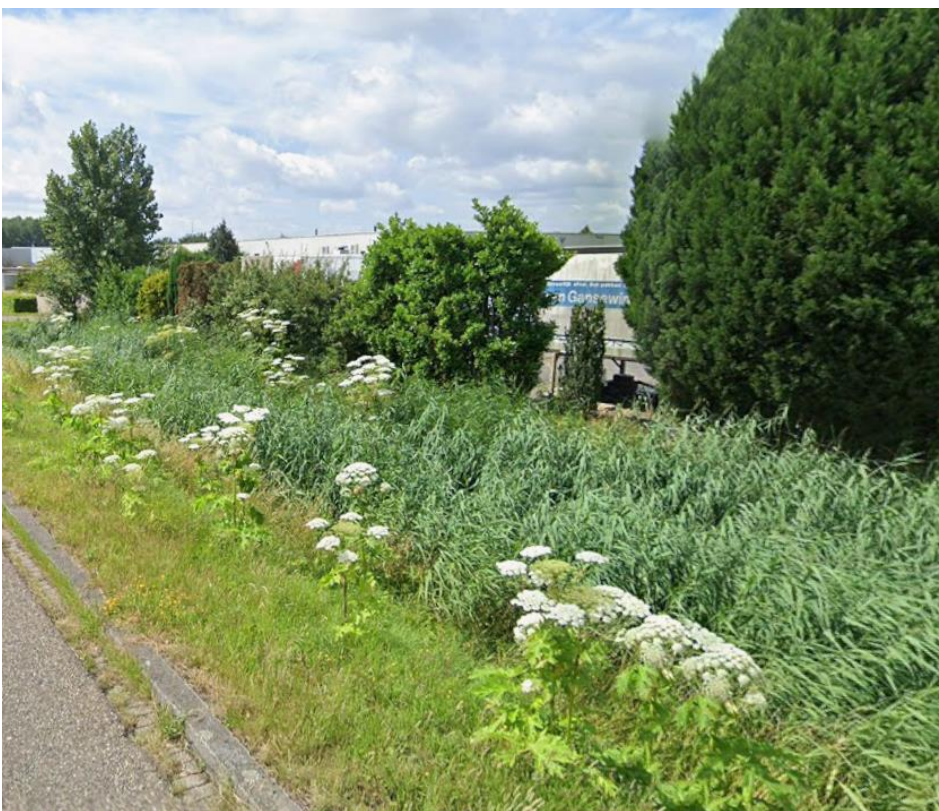
3.2 Slannecoornweg 2 (langs Schelde-Rijnkanaal)

Een watergang aan de rand van de stad. De watergang is voornamelijk begroeit met riet, maar ook verschillende grassoorten. Rondom de watergangen zijn verschillende bomen aanwezig. Aangrenzend is een bedrijventerrein aanwezig en een dijk. Achter de dijk is het Schelde-Rijnkanaal aanwezig..

Kleine marterachtigen: de werklocatie is geschikt als migratieroute, doordat aangrenzend struweel aanwezig is. De directe omgeving bevat potentieel geschikte locaties voor een verblijfplaats van kleine marterachtigen.

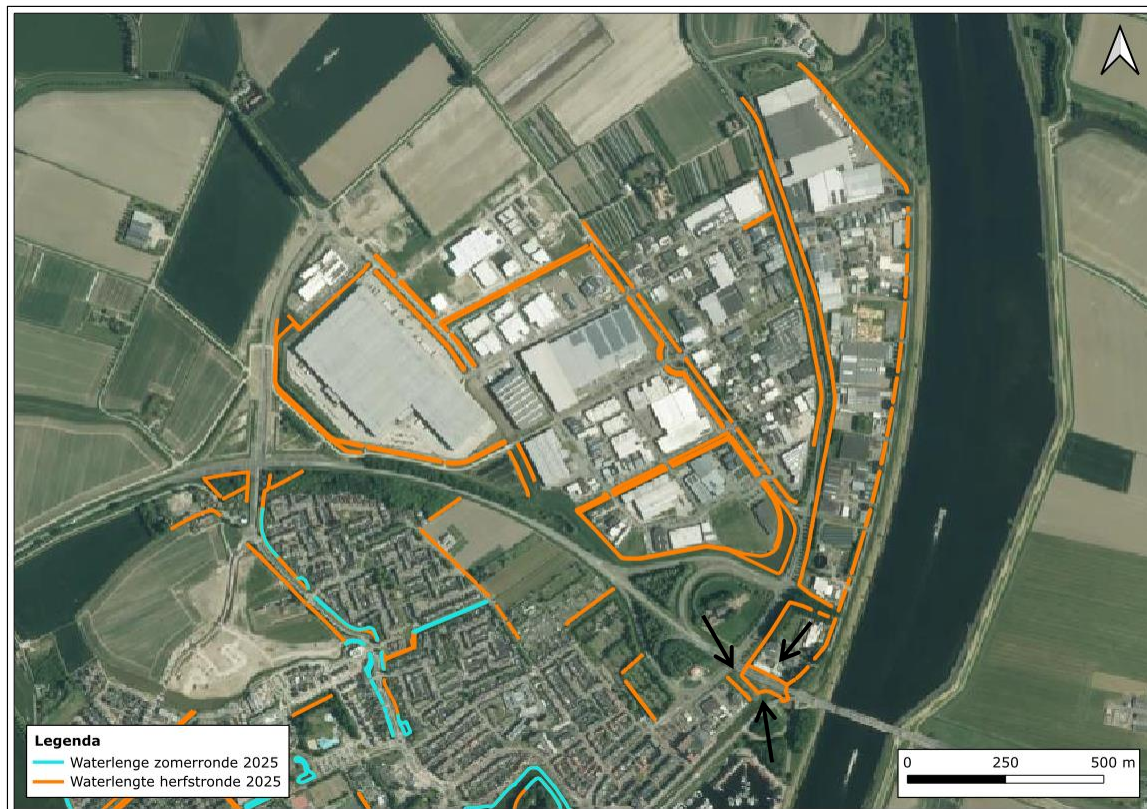
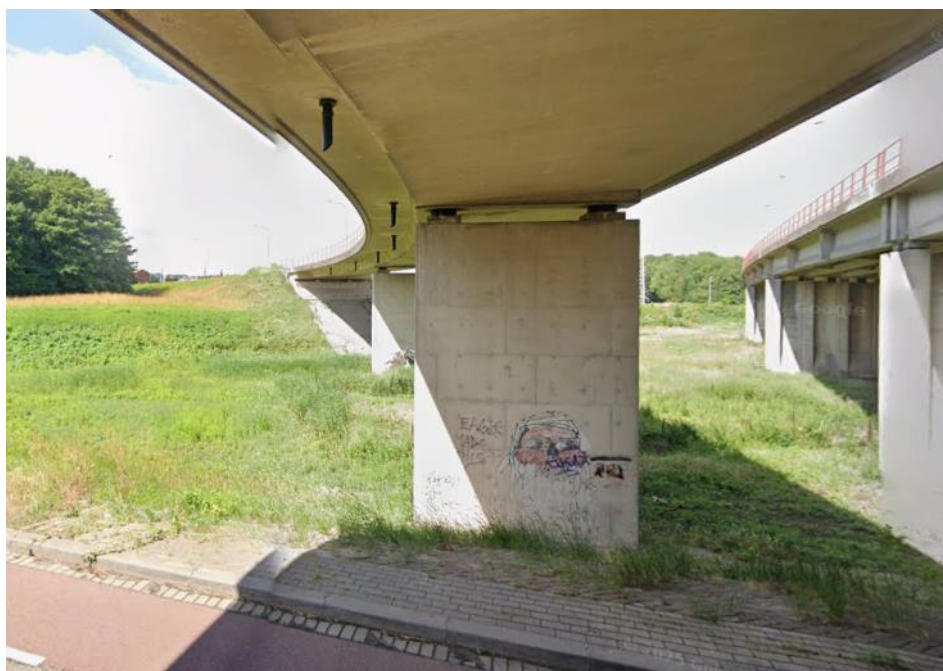
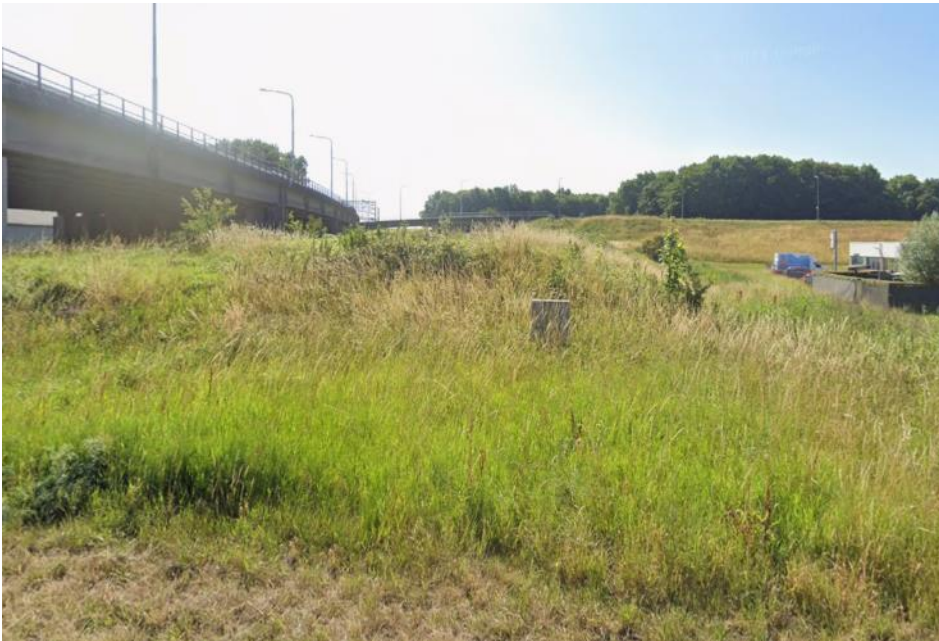
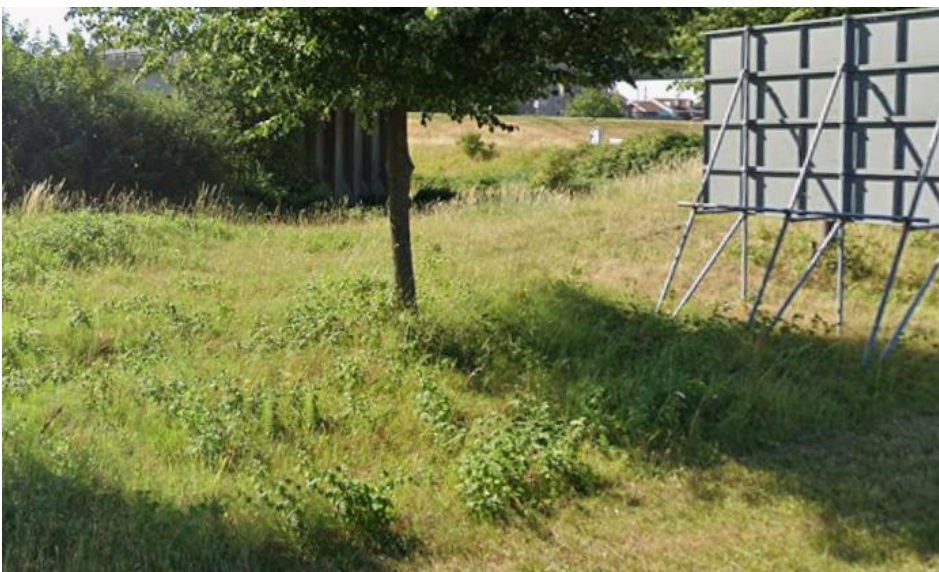
3.3 Schelde-Rijnweg (bij de Thoolsebrug) richting Grindweg en langs Nieuwe Postweg

Watergangen aan de rand van de stad. De watergangen zijn gelegen rondom de N286. De watergangen zijn voornamelijk begroeit met riet en verschillende grassoorten. Rondom de watergangen zijn voornamelijk ruigte in de vorm van grasland aanwezig en enkele bomen.

Kleine marterachtigen: de werklocatie is geschikt als migratieroute, doordat aangrenzend struweel aanwezig is. De directe omgeving bevat potentieel geschikte locaties voor een verblijfplaats van kleine marterachtigen.

- Maatregel: werkzaamheden worden maximaal twee keer uitgevoerd. Per maaibeurt vindt fasering plaats waarbij minimaal 30% van de begroeiing blijft staan. De werkperiode is van oktober tot februari.

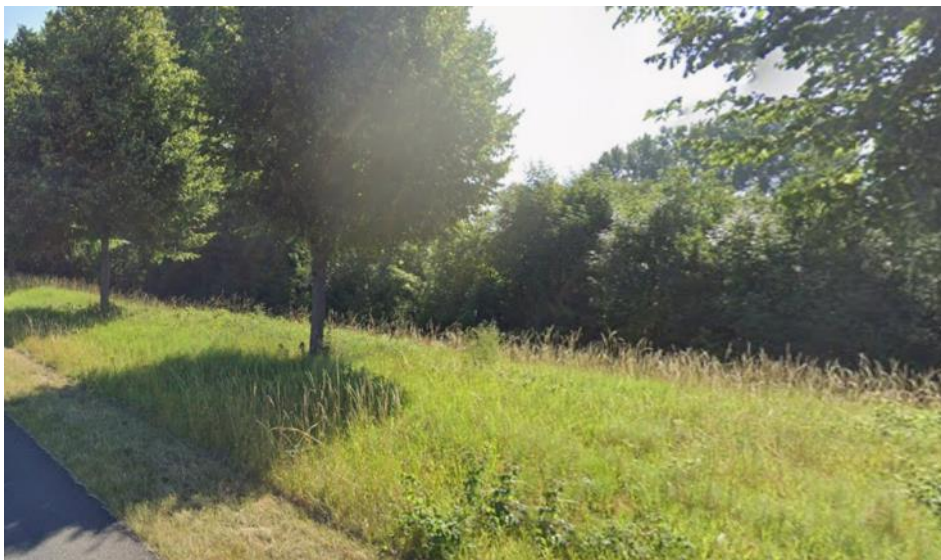
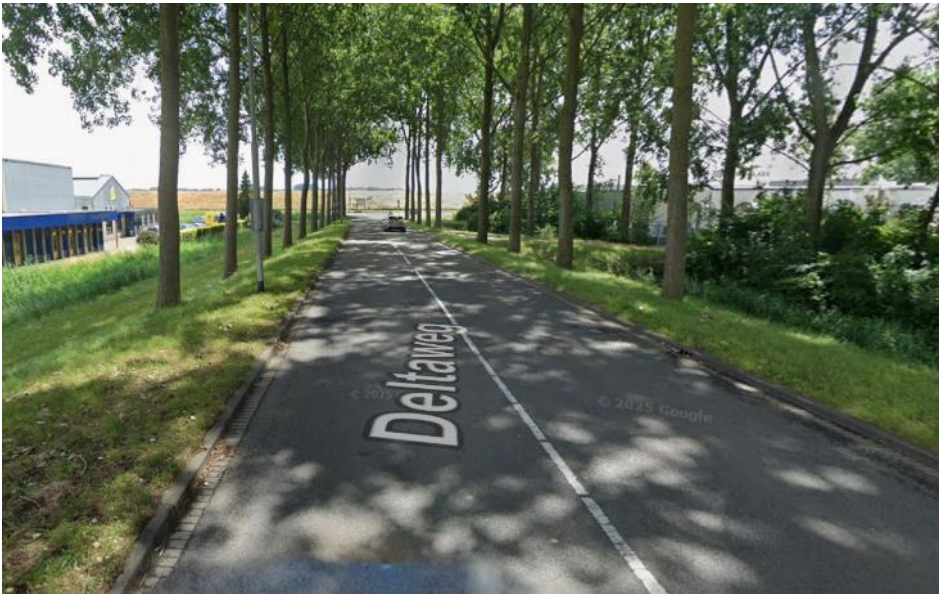
3.4 Grindweg en Deltaweg

Watergangen in het dorp en zijn gelegen in een industrieterrein en aan de openbare weg. De watergangen zijn voornamelijk begroeit met riet en verschillende grassoorten. Rondom de watergangen is een berm aanwezig met bomenrijen.

Kleine marterachtigen: de werklocatie is geschikt als migratieroute, doordat aangrenzend struweel aanwezig is. De directe omgeving bevat potentieel geschikte locaties voor een verblijfplaats van kleine marterachtigen.
