Ecologische maatregelen per werklocatie, maaien waterlopen gemeente Tholen

Versie 2, d.d. 20 januari 2026

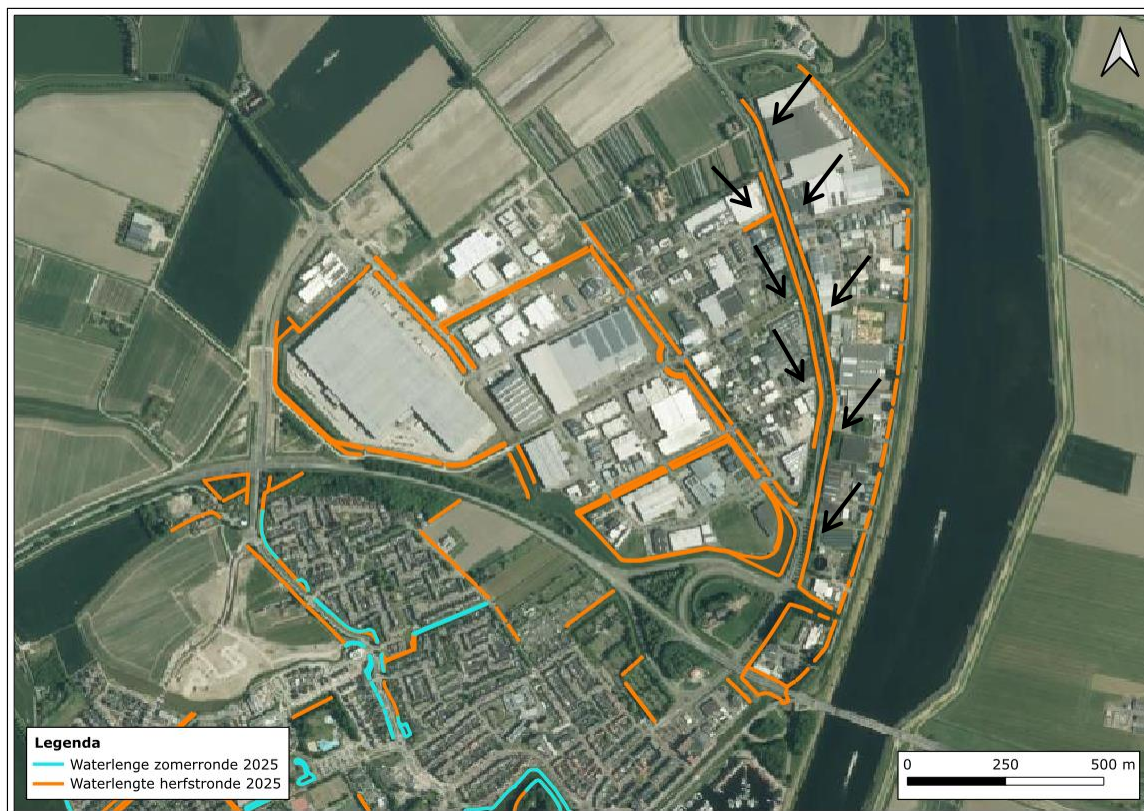
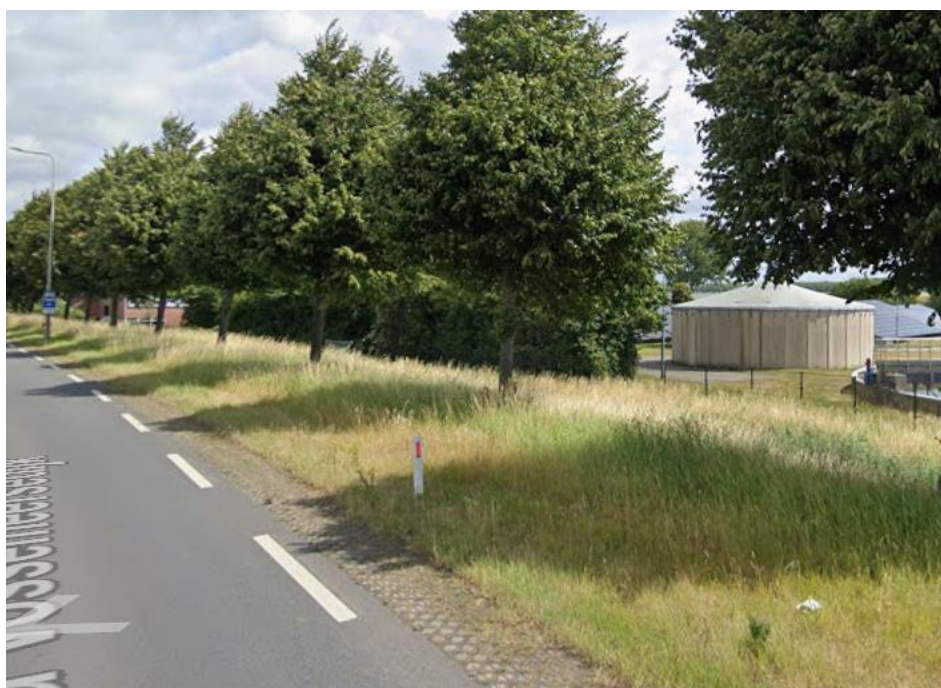
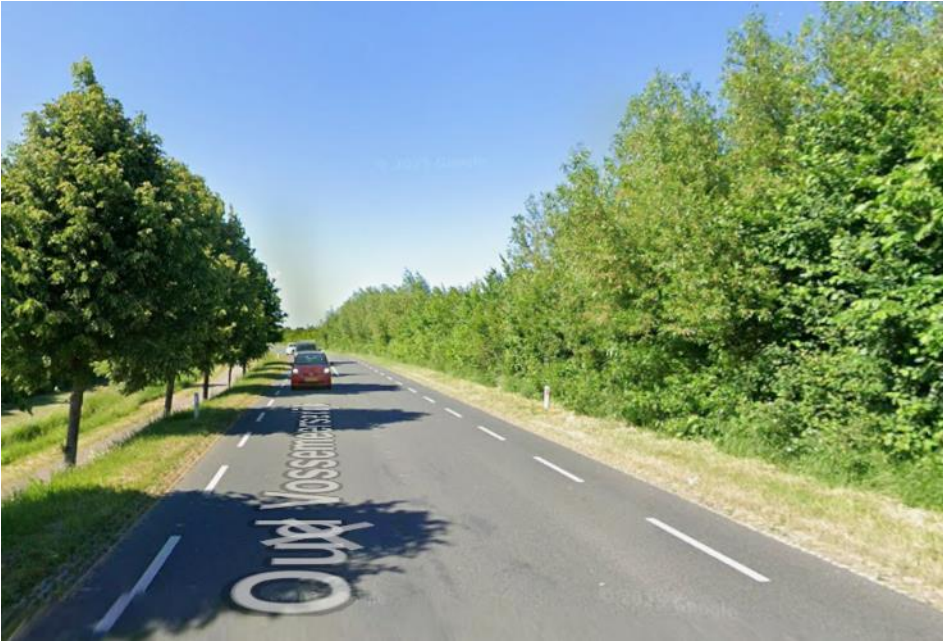
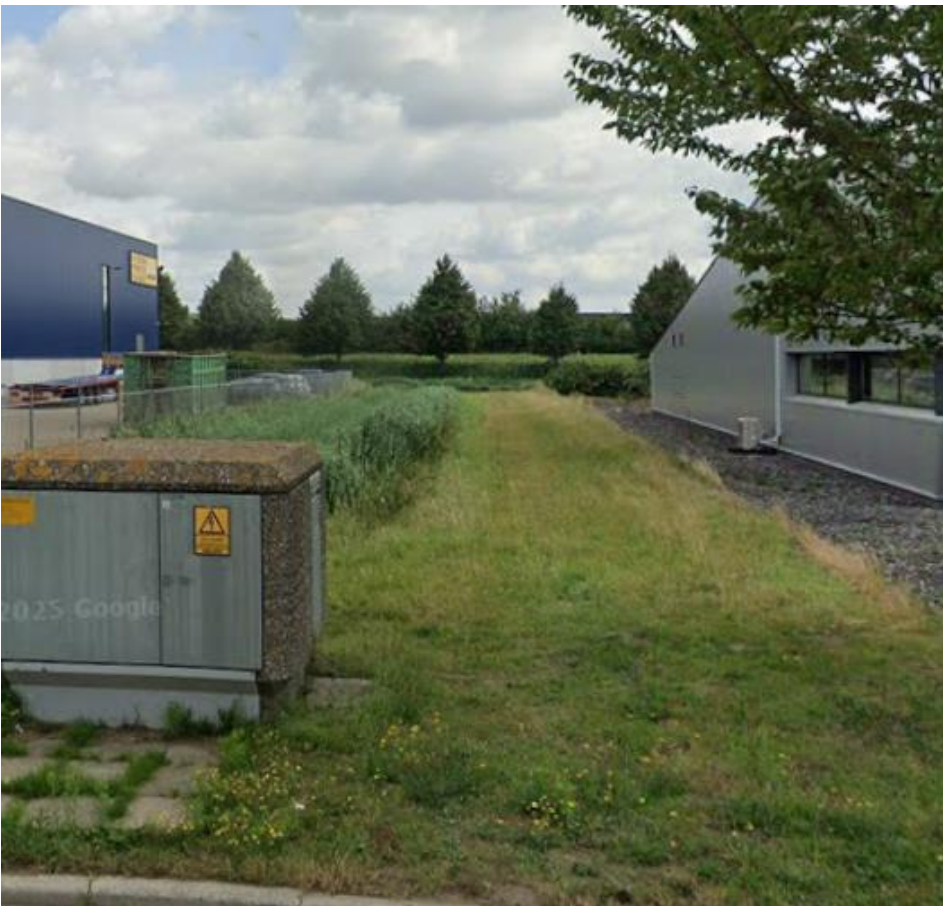
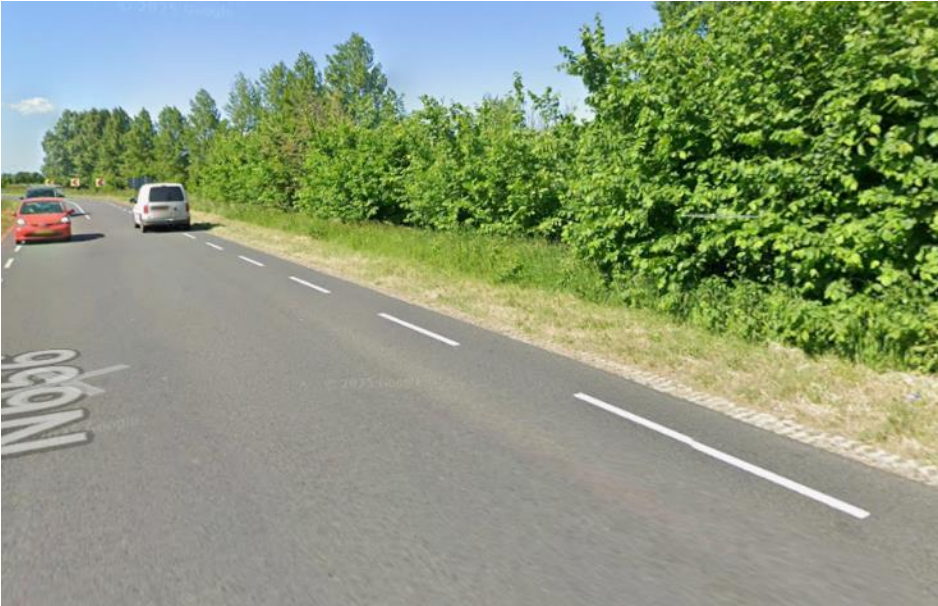
3.5 Oud Vossemeersedijk 1 (met watergang naast Energieweg)

Watergangen langs de N656. Aan één kant van de watergangen is de berm gelegen, aan de andere kant is veelal bosschage aanwezig.

Kleine marterachtigen: de werklocatie is geschikt als migratieroute, doordat aangrenzend struweel aanwezig is. De directe omgeving bevat potentieel geschikte locaties voor een verblijfplaats van kleine marterachtigen.

- Maatregel: werkzaamheden worden maximaal twee keer uitgevoerd. Per maaibeurt vindt fasering plaats waarbij minimaal 30% van de begroeiing blijft staan. De werkperiode is van oktober tot februari.

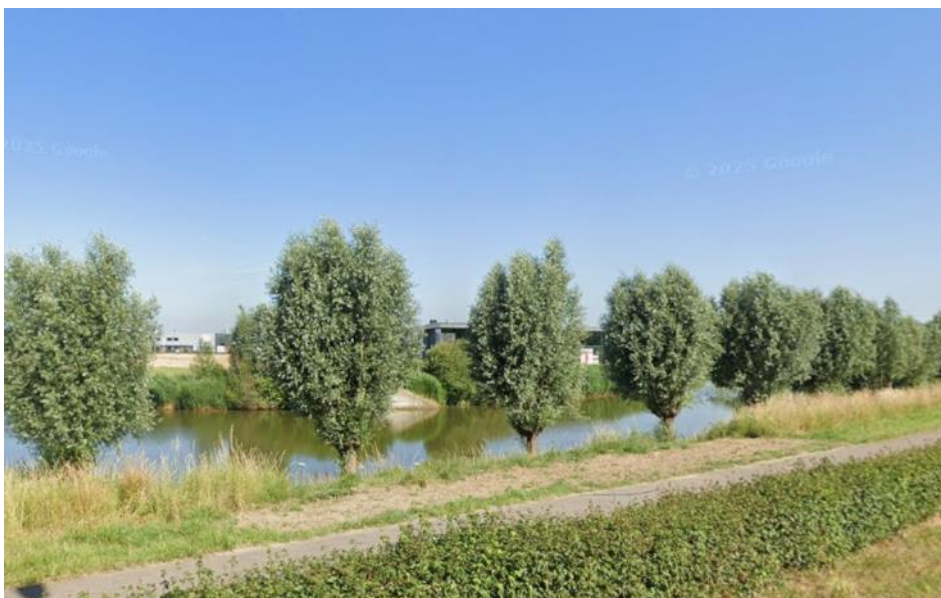
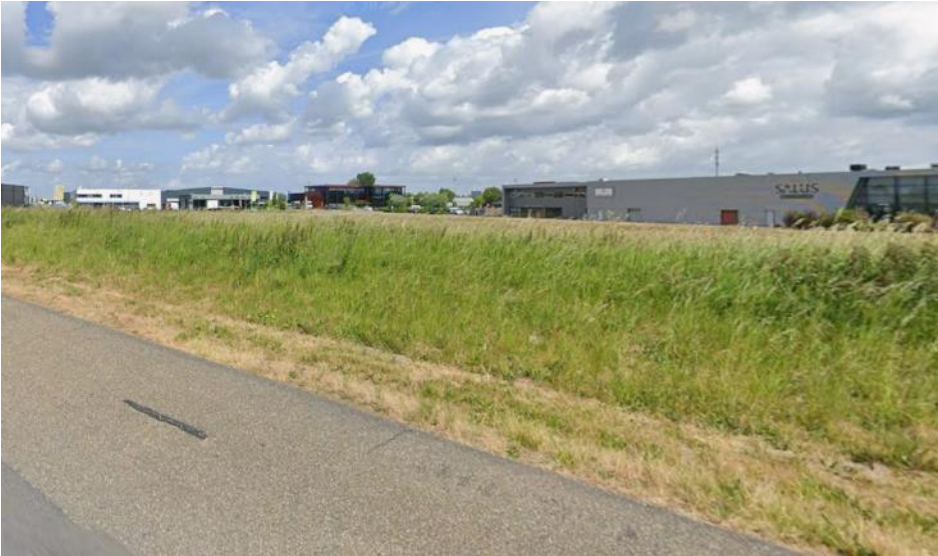
3.6 Oud Vossemeersedijk 2 en Nieuwe Postweg 2

Watergangen langs de weg. Aan één kant van de watergangen is de berm gelegen, aan de andere kant is veelal niet natuurlijk grasland aanwezig waarachter industrie aanwezig is.

Kleine marterachtigen: de werklocatie is marginaal geschikt als migratieroute, door de weinige verbinding met groenstructuren in de omgeving. Door het kleine oppervlak ruigte en de ligging tussen grasland en de openbare weg worden er geen nestlocaties van deze mensschuwe soorten verwacht.

- **Maatregel:** werkzaamheden worden maximaal twee keer uitgevoerd. Per maaibeurt vindt fasering plaats waarbij minimaal 30% van de begroeiing blijft staan. De werkperiode is van oktober tot februari.

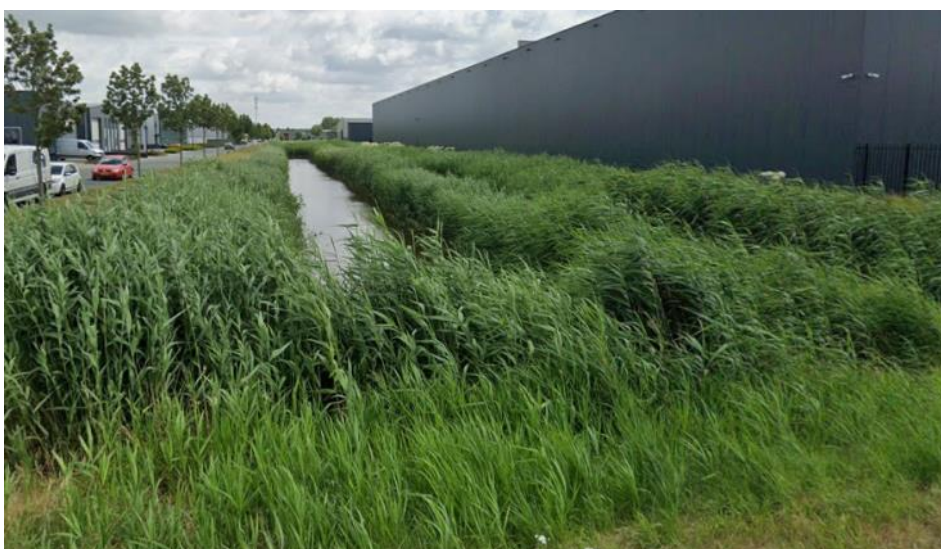
3.7 Lorentzweg

Watergangen gelegen in op een industrieterrein. Aan weerszijde is een bredere waterkant met veel riet.

Kleine marterachtigen: de werklocatie is marginaal geschikt als migratieroute, door de weinige verbinding met groenstructuren in de omgeving. Door het kleine oppervlak ruigte en de ligging in een modern industrieterrein worden er geen nestlocaties van deze mensschuwe soorten verwacht.

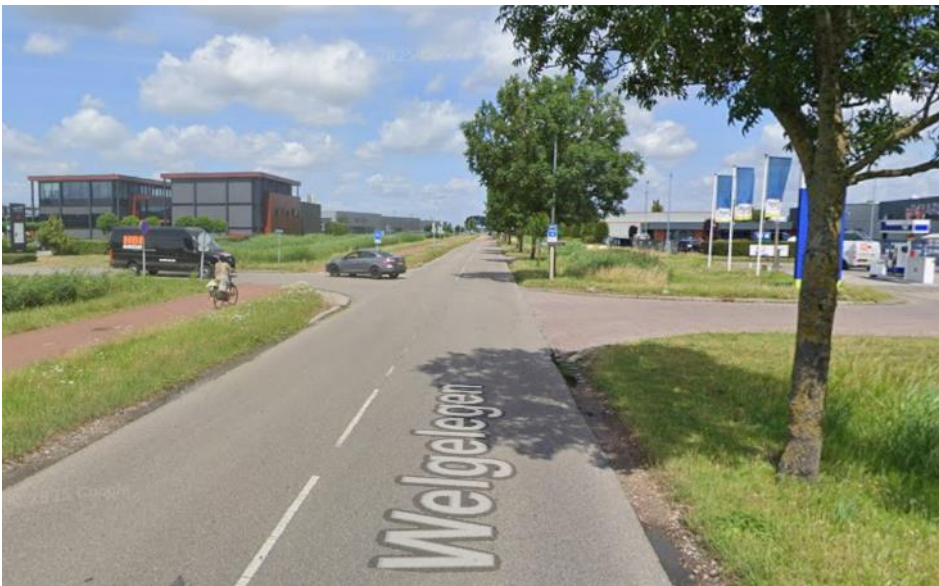
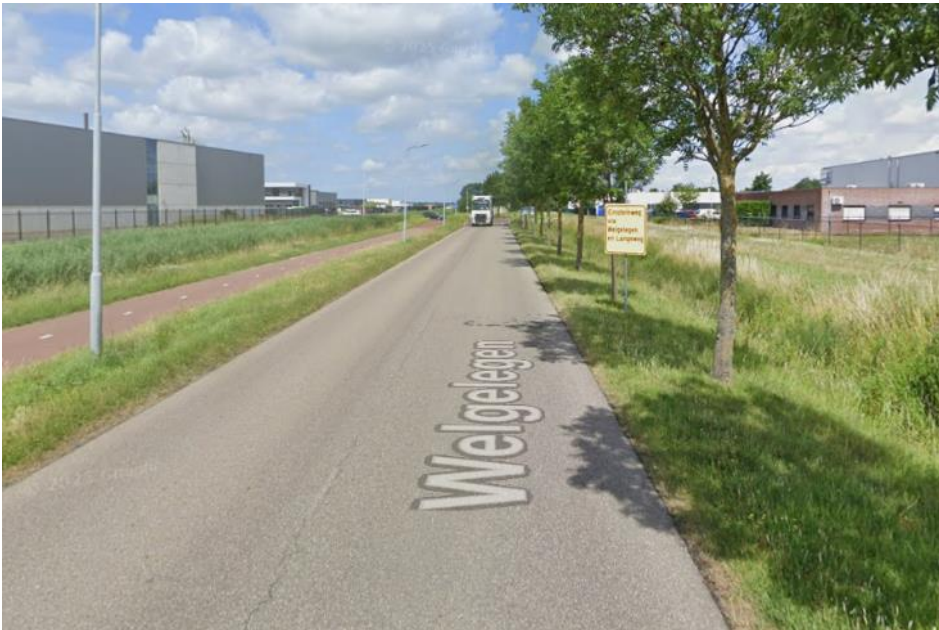
3.8 Welgelegen

Watergangen aan weerszijden van de weg Welgelegen. De watergangen zijn gelegen rondom een industrieterrein. Aan weerszijde is een bredere waterkant met veel riet.

Kleine marterachtigen: de werklocatie is marginaal geschikt als migratieroute, door de weinige verbinding met groenstructuren in de omgeving. Door het kleine oppervlak ruigte en de ligging in een modern industrieterrein worden er geen nestlocaties van deze mensschuwe soorten verwacht.

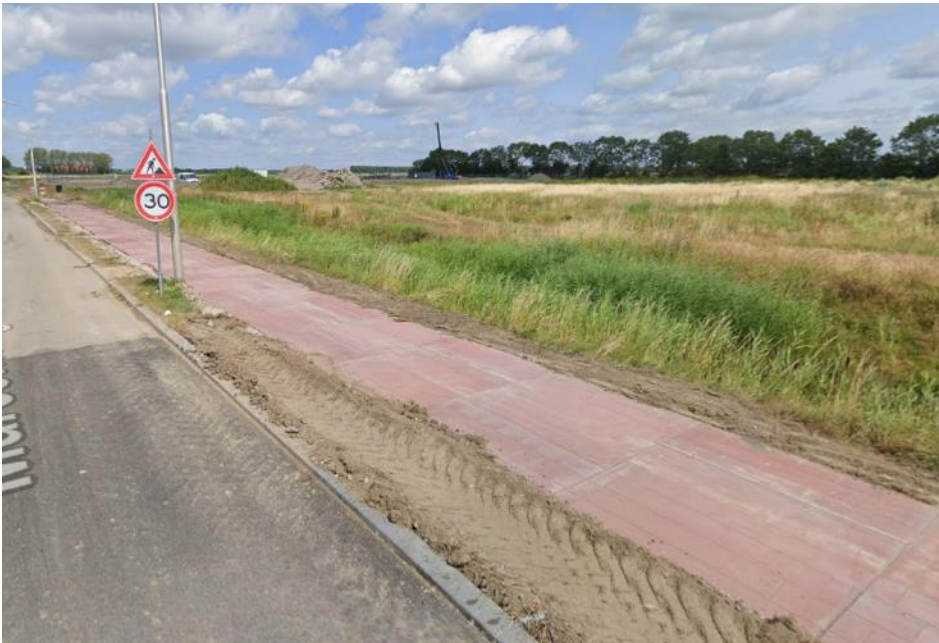
3.10 Marconiweg

De watergangen zijn gelegen aan weerszijde van de Marconiweg. De watergangen zijn gelegen aan de rand van een industrieterrein en een agrarisch gebied. Aan weerszijde is een bredere waterkant met veel riet.

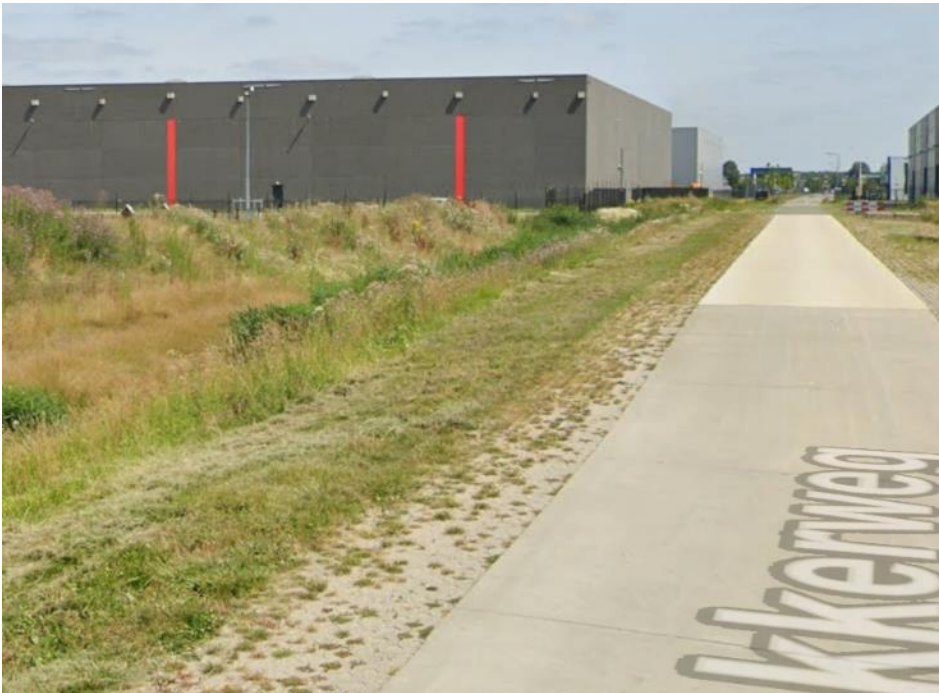
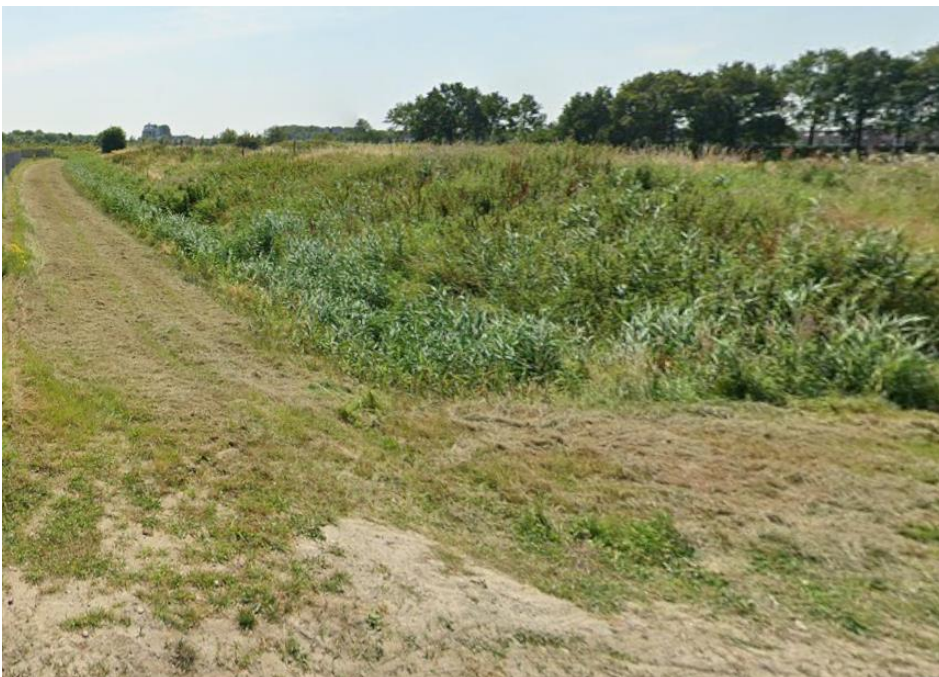
3.11 Molenvlietsedijk 1 en Akkerweg

Watergangen gelegen aan de rand van een industrieterrein. Vanaf de Molenvlietsedijk is er een recreatiegebied met verschillende groenstructuren, verder naar de Akkerweg wordt de omgeving afwisselend braakliggend.

Kleine marterachtigen: de werklocatie is geschikt als migratieroute, doordat aangrenzend struweel aanwezig is. De directe omgeving bevat potentieel geschikte locaties voor een verblijfplaats van kleine marterachtigen.

- Maatregel: werkzaamheden worden maximaal twee keer uitgevoerd. Per maaibeurt vindt fasering plaats waarbij minimaal 30% van de begroeiing blijft staan. De werkperiode is van oktober tot februari.

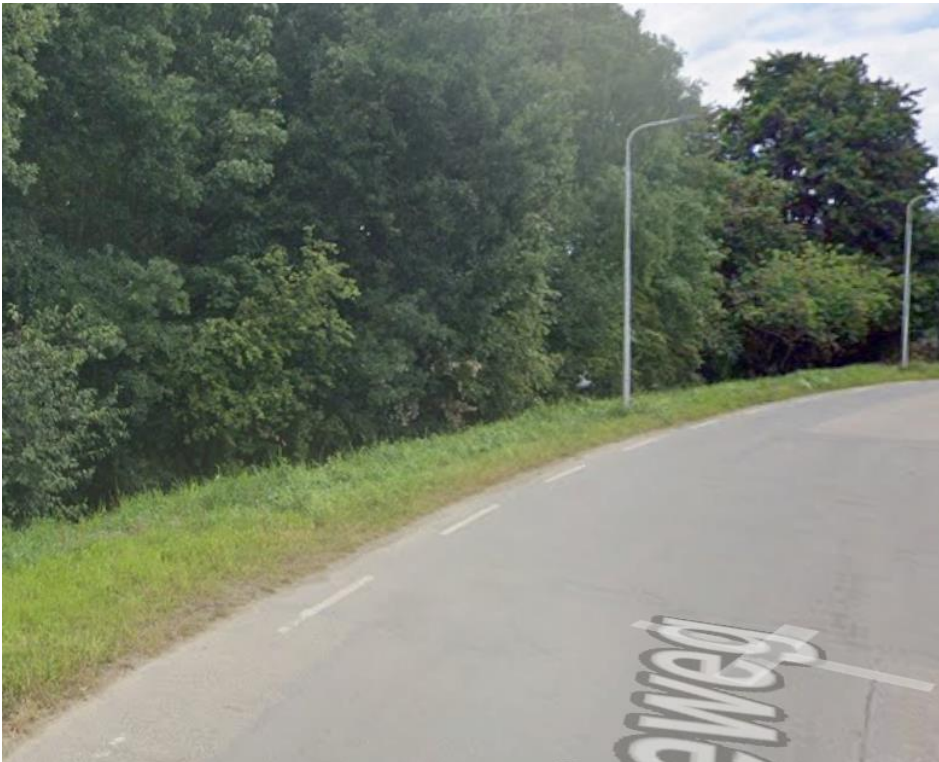
3.12 Eeweg

De watergangen zijn gelegen aan de rand van de stad. In de nabije omgeving is ruigte aanwezig, maar ook enkele boerderijen.

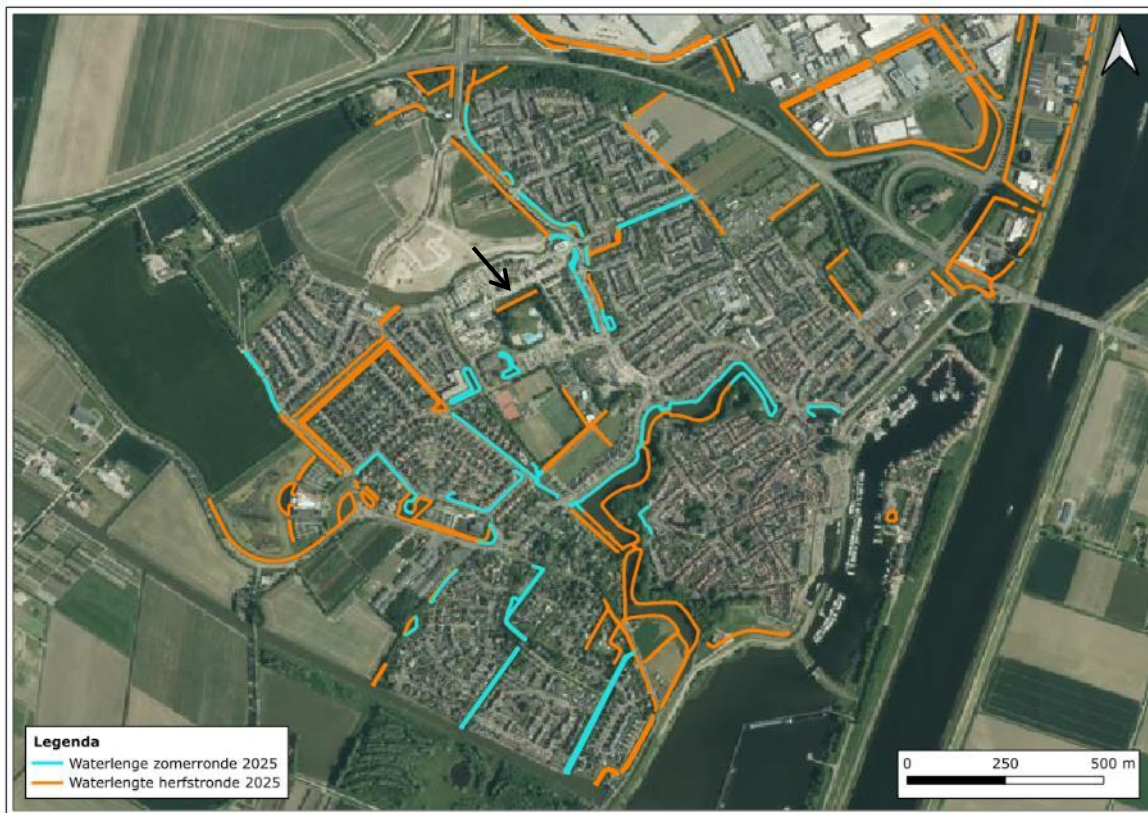
3.18 Korstiaan Bestebroerlaan

De watergang is gelegen aan het zwembad de Spetter.

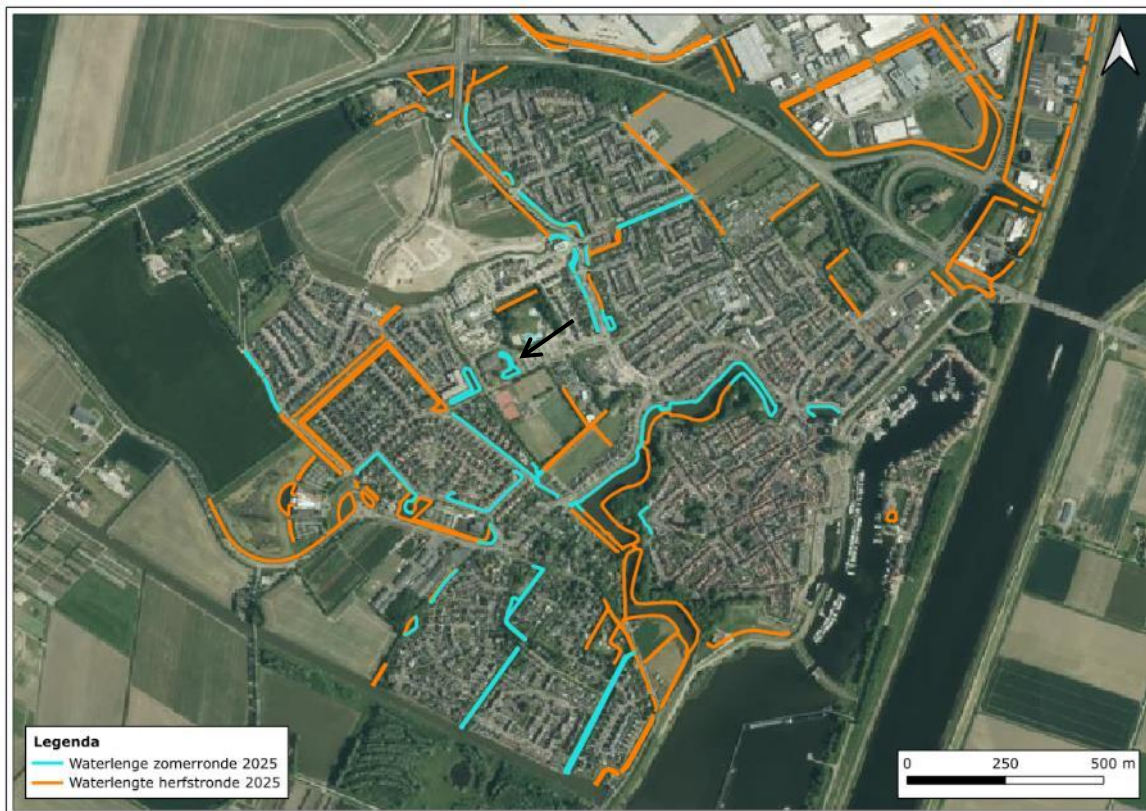
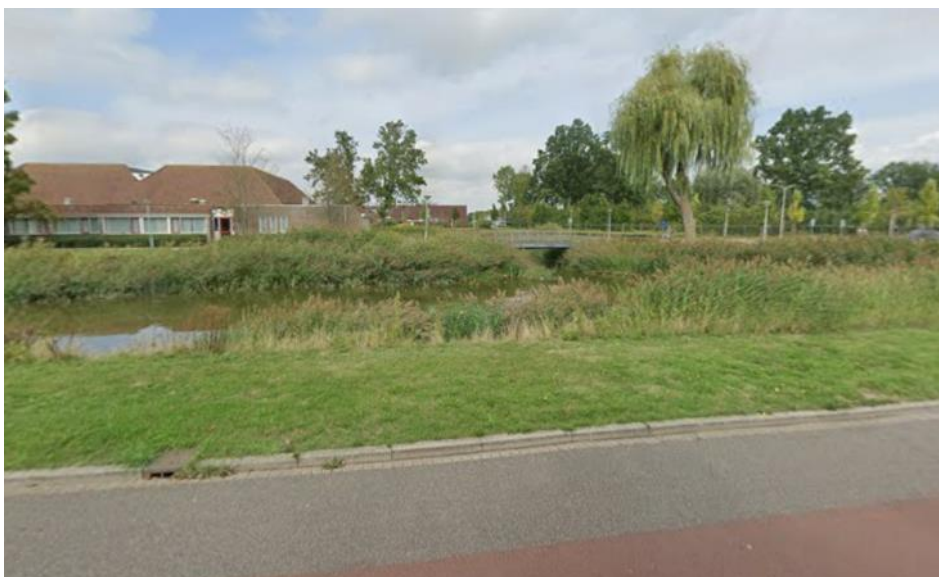
3.19 Zoekweg

De watergang betreft een plas (waarschijnlijk aangesloten door duikers) in een woonwijk. De waterkant is bekleed met riet.

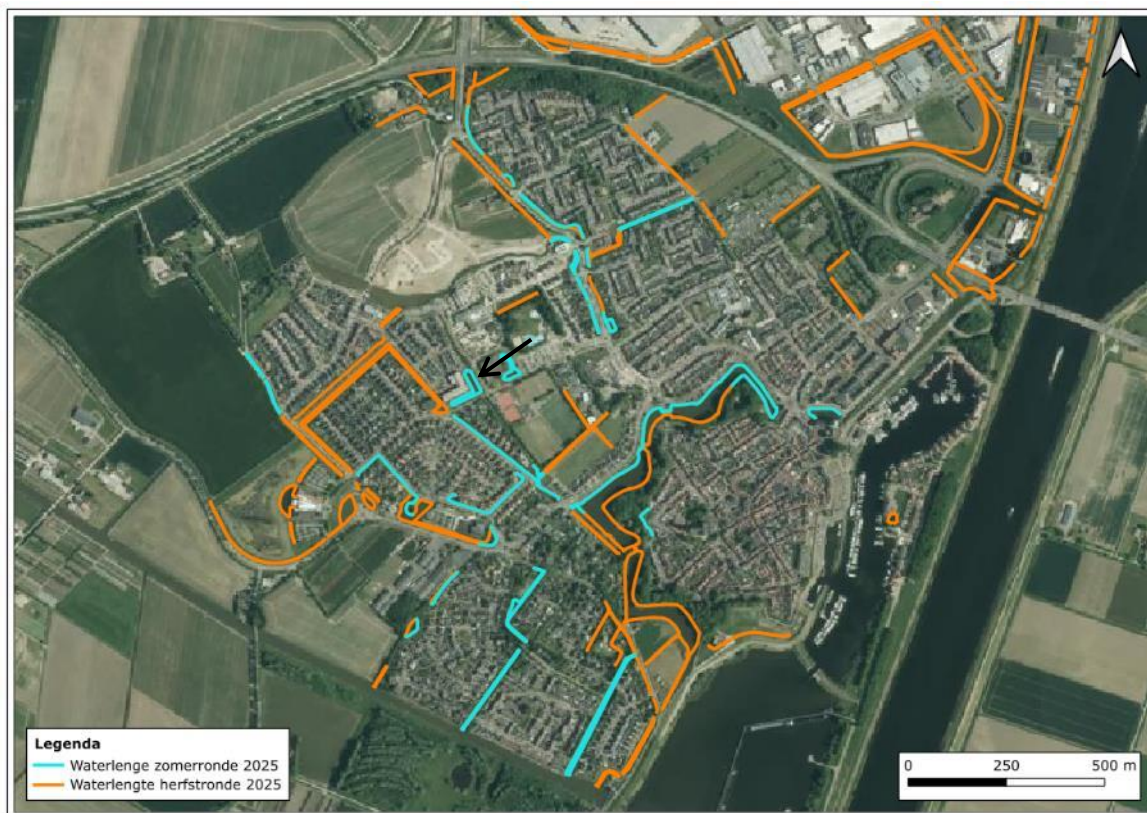
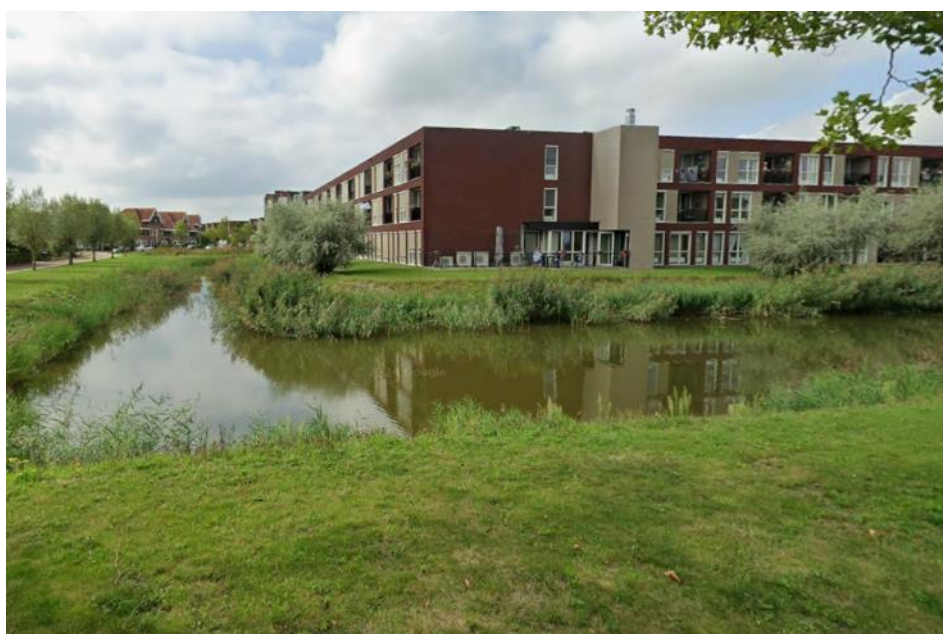
3.20 Abraham Beeckmanlaan

De watergang betreft een plas (waarschijnlijk aangesloten door duikers) in een woonwijk. De waterkant is bekleed met riet.

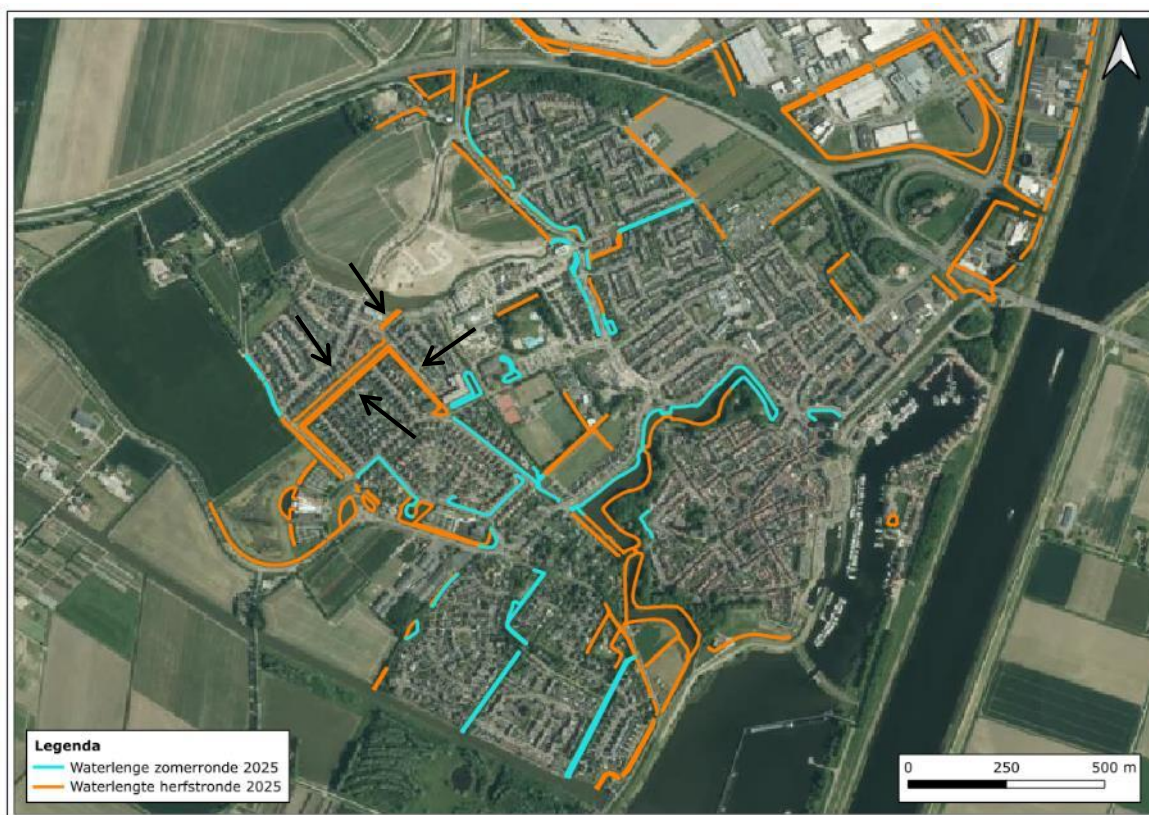
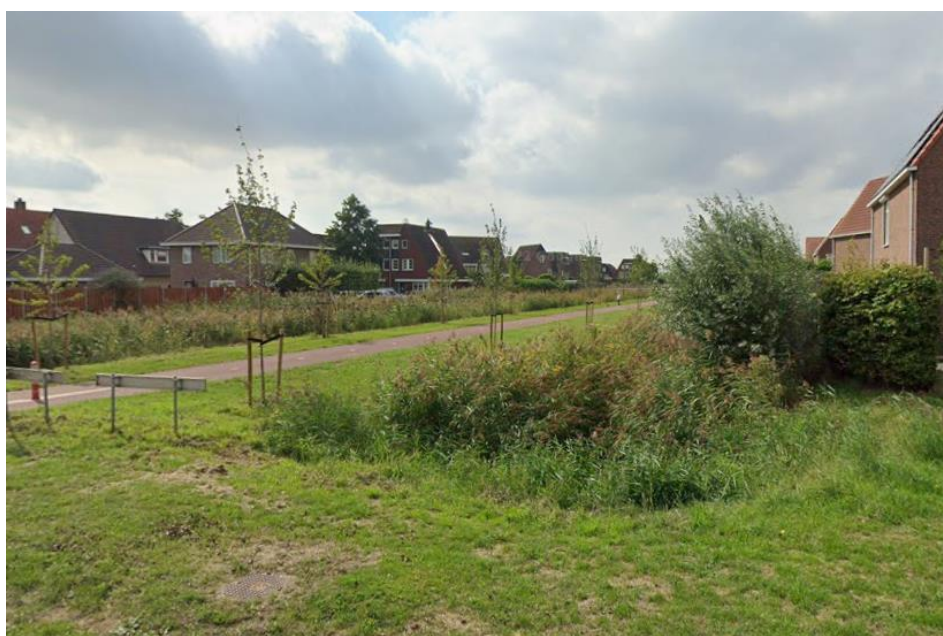
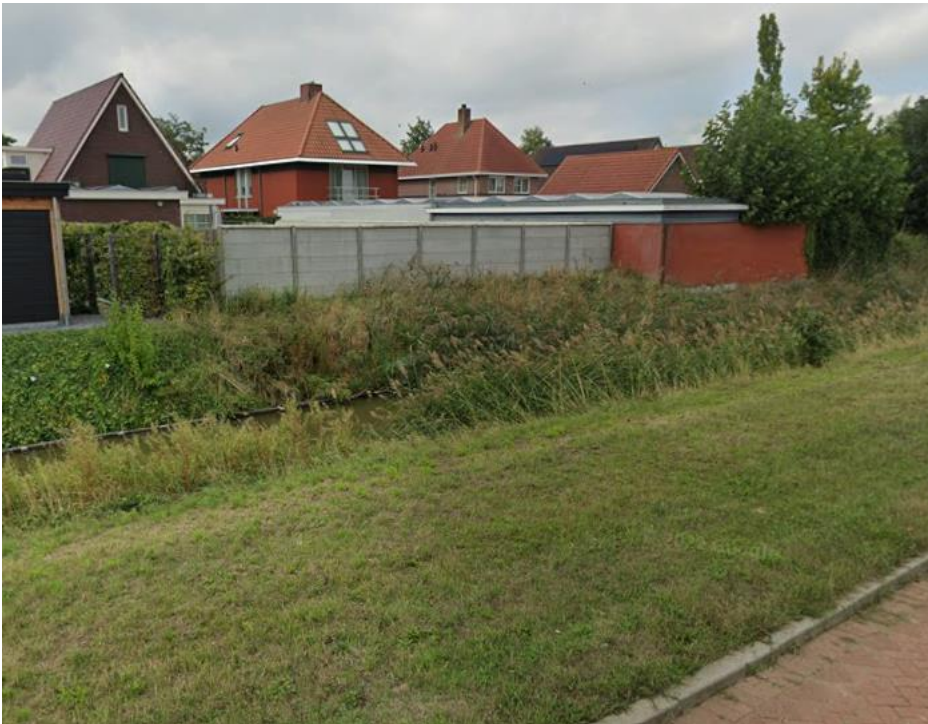
3.21 Bascule, Dilt en Voergang

Watergangen in een woonwijk. Veelal bekleed met riet.

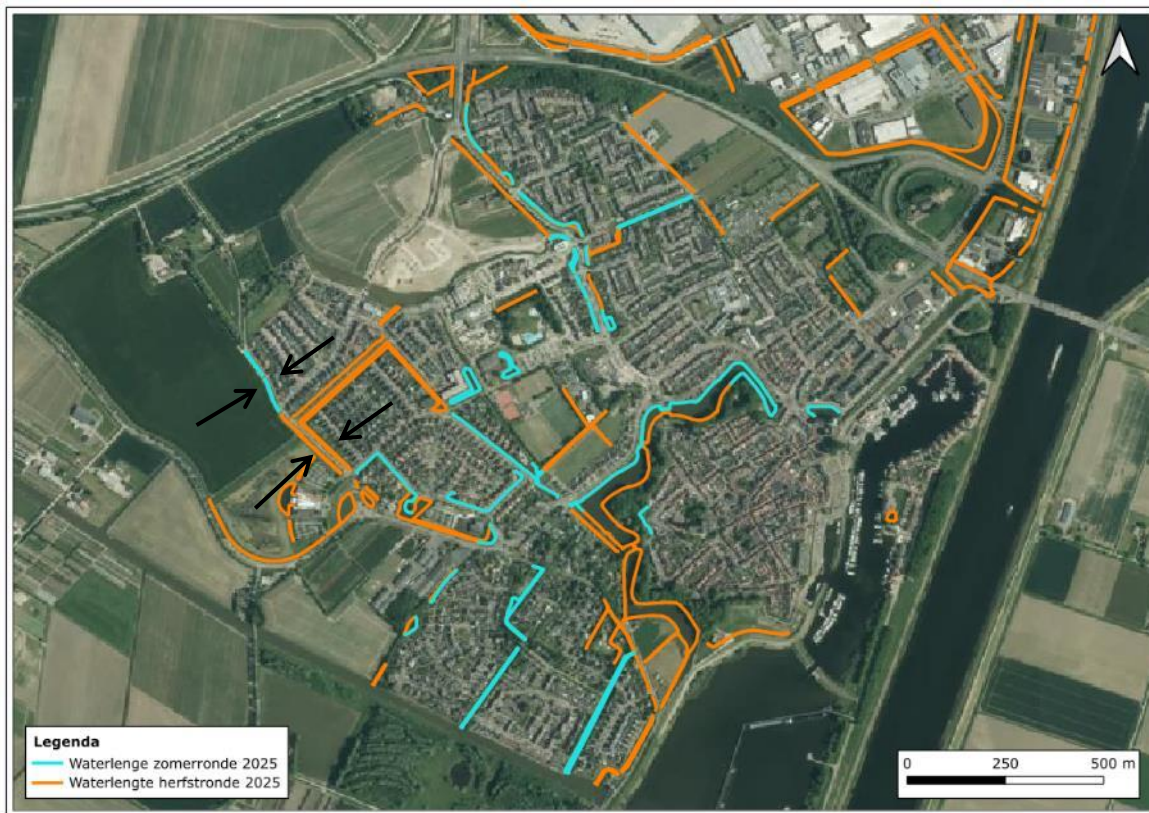
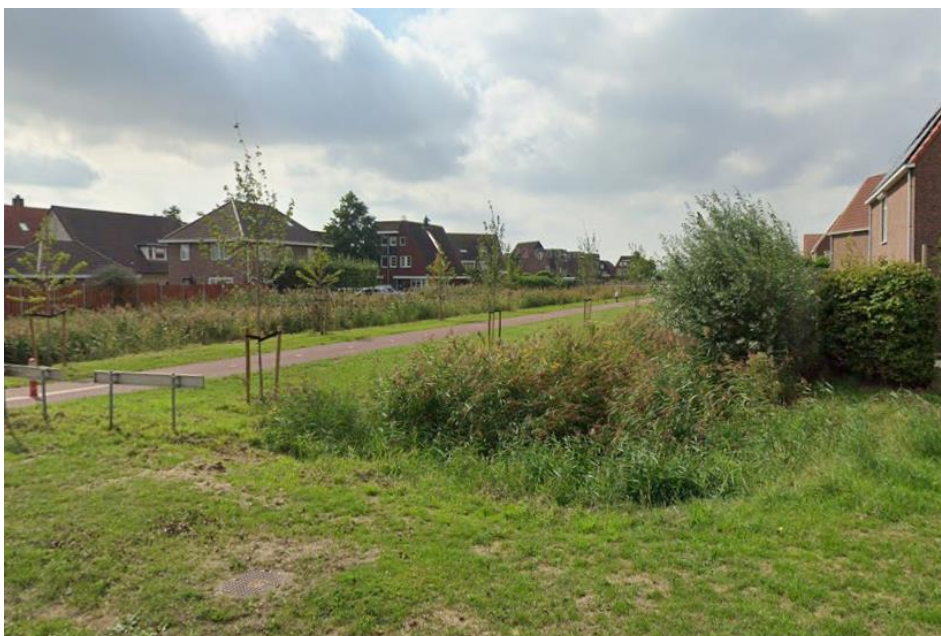
3.22 Luchtenburgseweg

Watergangen in een woonwijk. Veelal bekleed met riet.

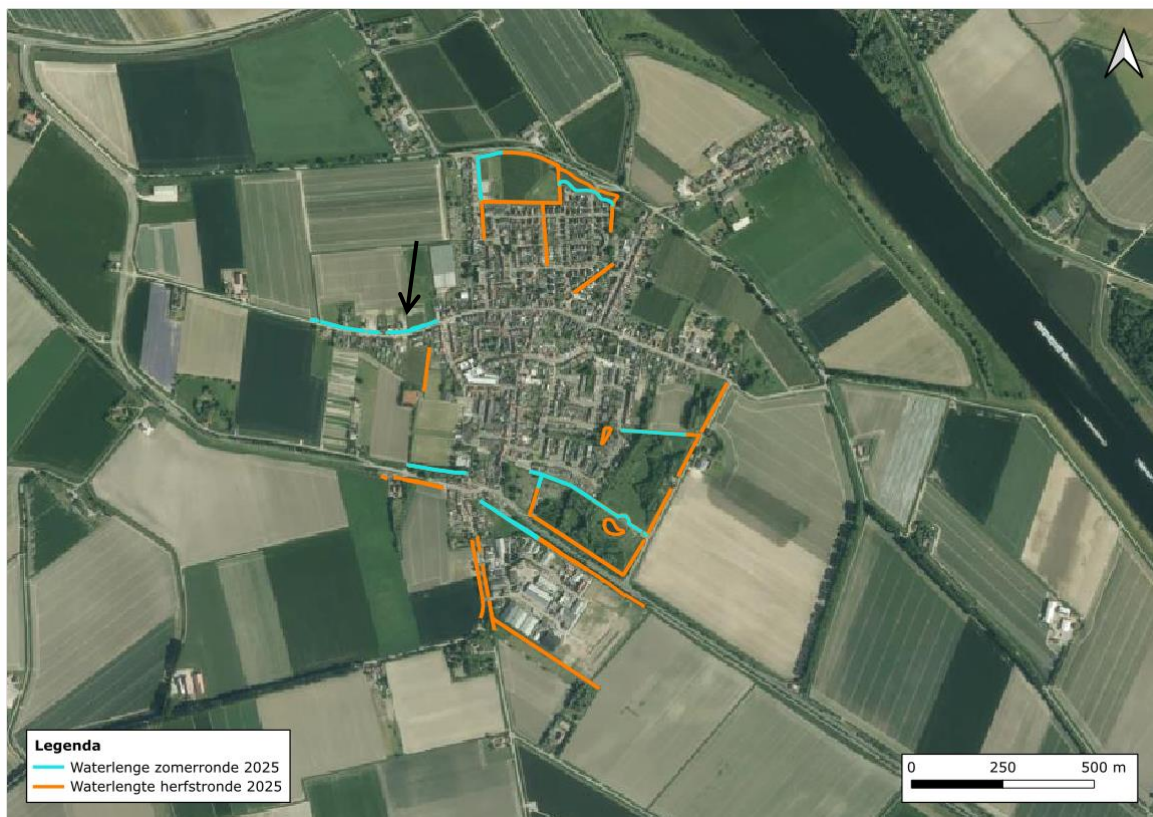
4.2 Patrijzenweg 2

Een watergang aan de rand van het dorp, aangrenzend aan een voetbalveld met struweel en de openbare weg. De watergang is voornamelijk begroeit met riet.

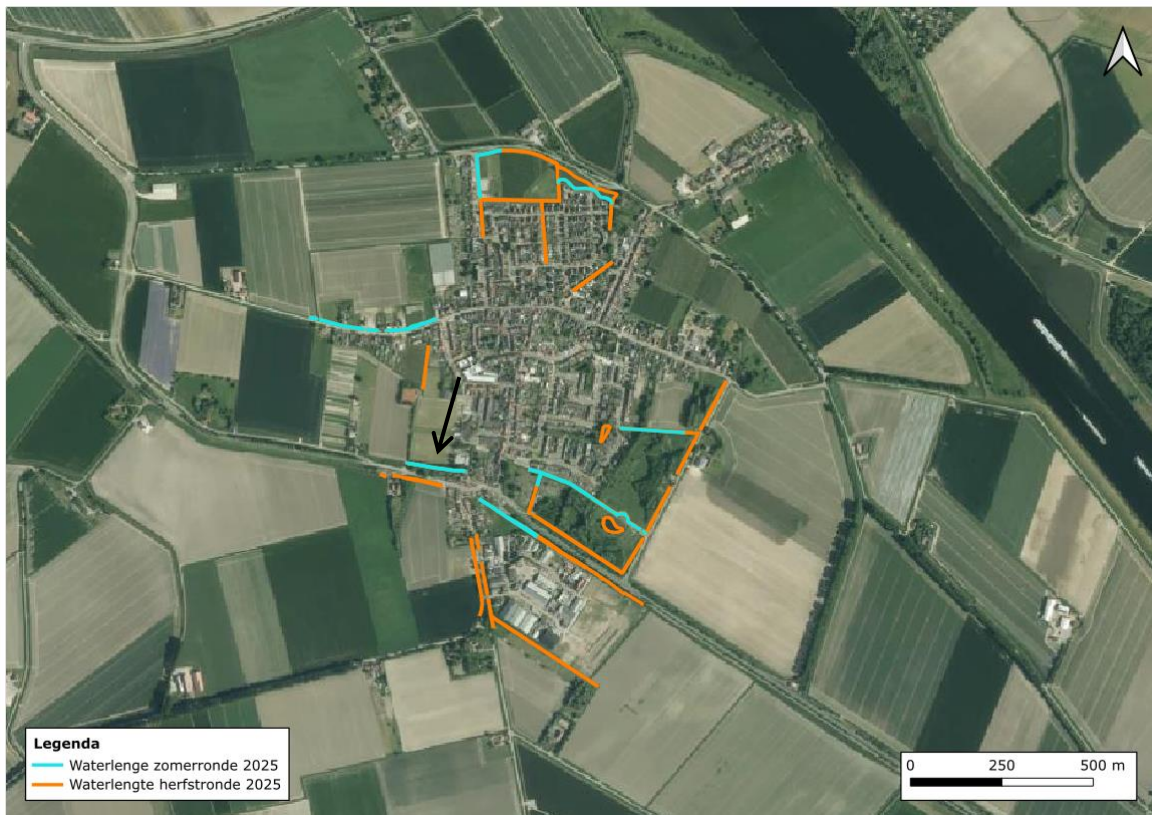
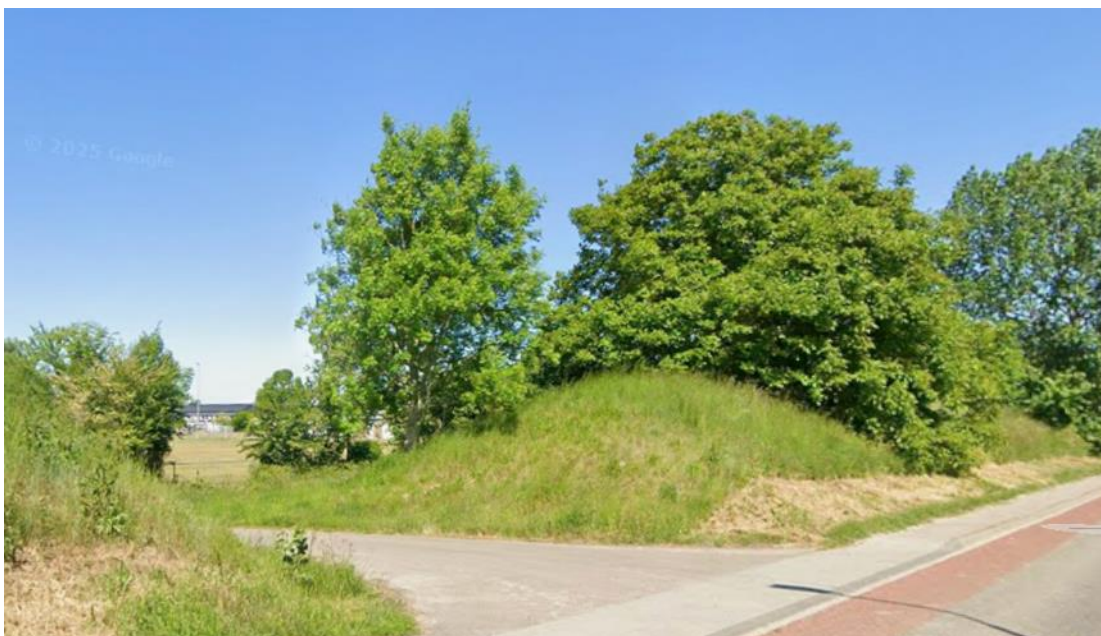
4.4 Molendijk 1

Een watergang aan de rand van het dorp, aangrenzend aan een voetbalveld, een dijkje met struweel en de openbare weg. De watergang is voornamelijk begroeit met riet en er is een brede berm/dijkje aanwezig tussen de watergang en de openbare weg. Van de watergang zelf zijn geen duidelijke foto's beschikbaar.

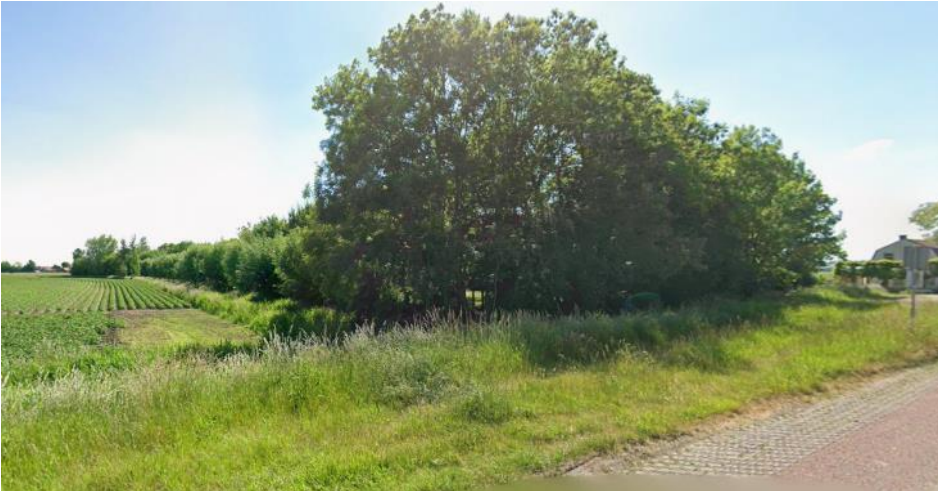
4.5 Molendijk 2

Een watergang aan de rand van het dorp, aangrenzend aan een woonperceel met groene tuin met struweel en de openbare weg. De watergang is voornamelijk begroeit met riet en er is een brede berm aanwezig tussen de watergang en de openbare weg.

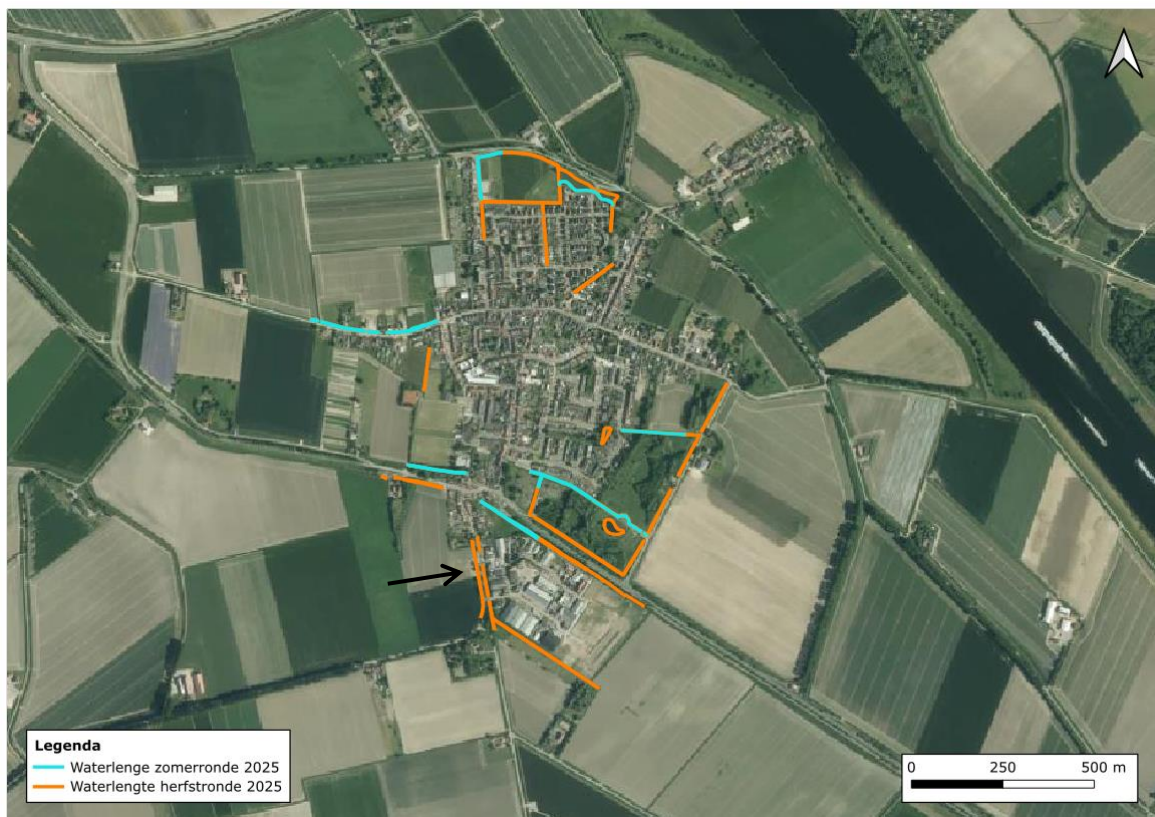
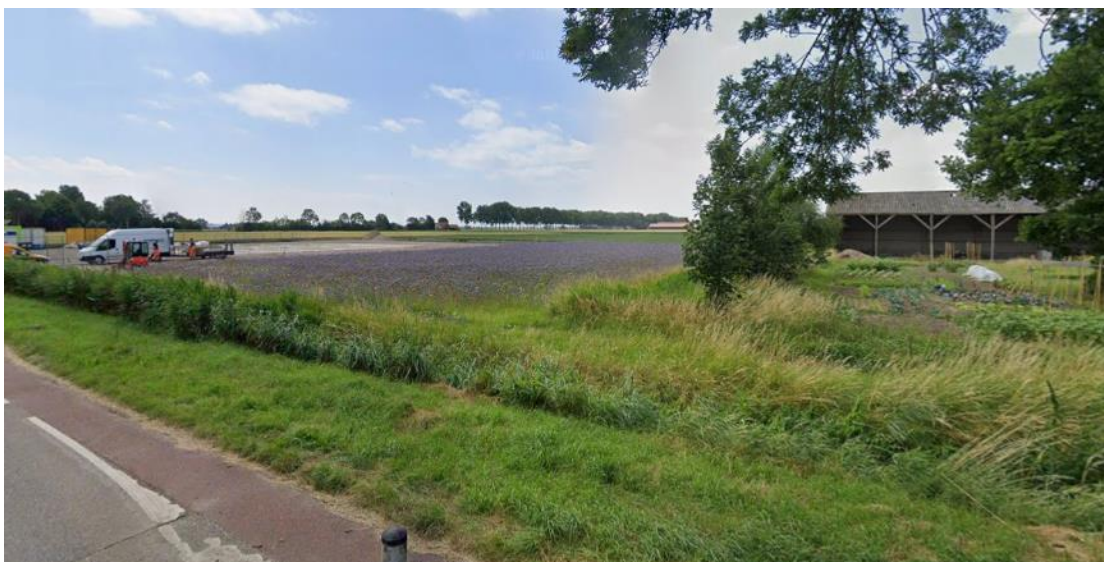
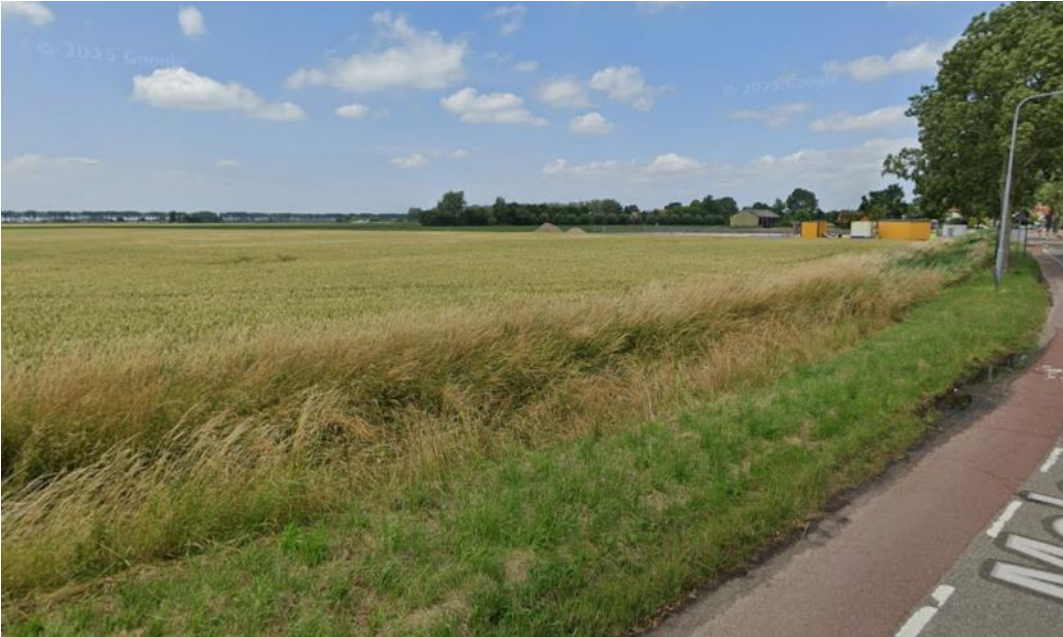
4.6 Molenweg 1

Een watergang aan de rand van het dorp, aangrenzend aan weilanden/akkers en de openbare weg. De watergang is voornamelijk begroeit met riet en verschillende grassoorten.
