Ecologische maatregelen per werklocatie, maaien waterlopen gemeente Tholen

Versie 2, d.d. 20 januari 2026

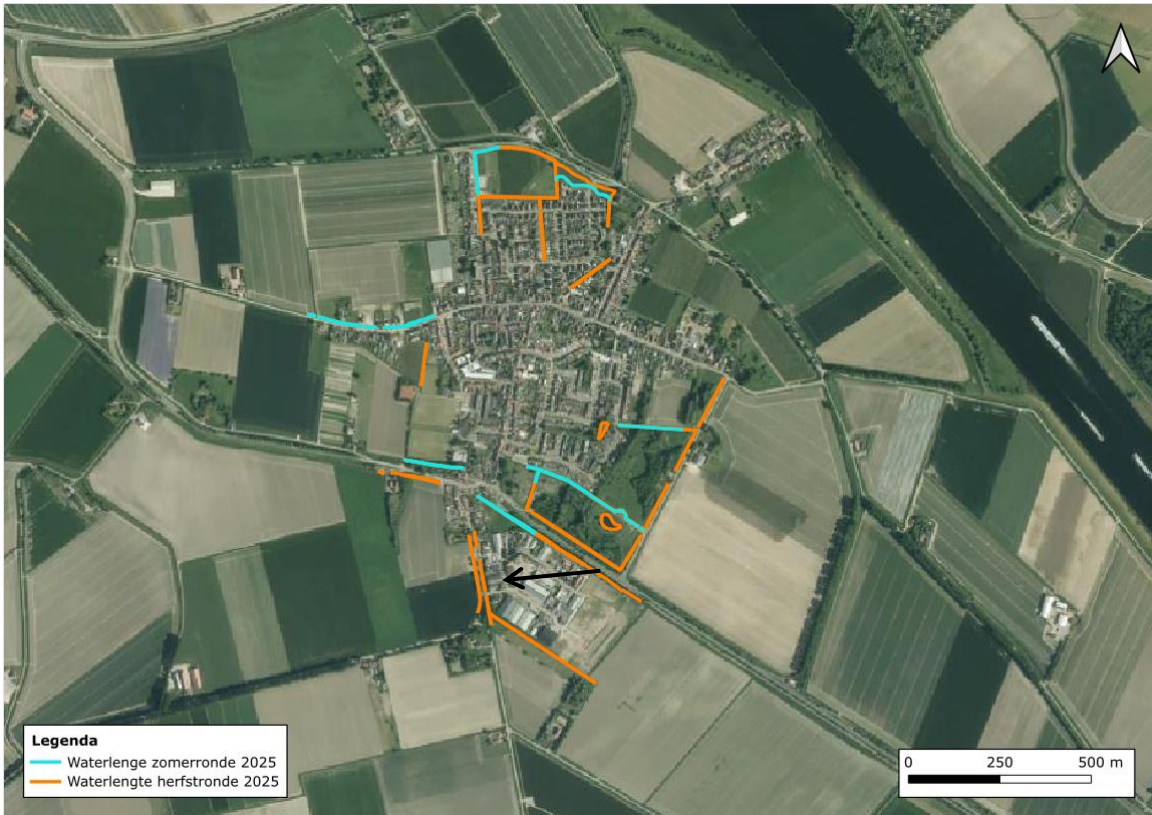
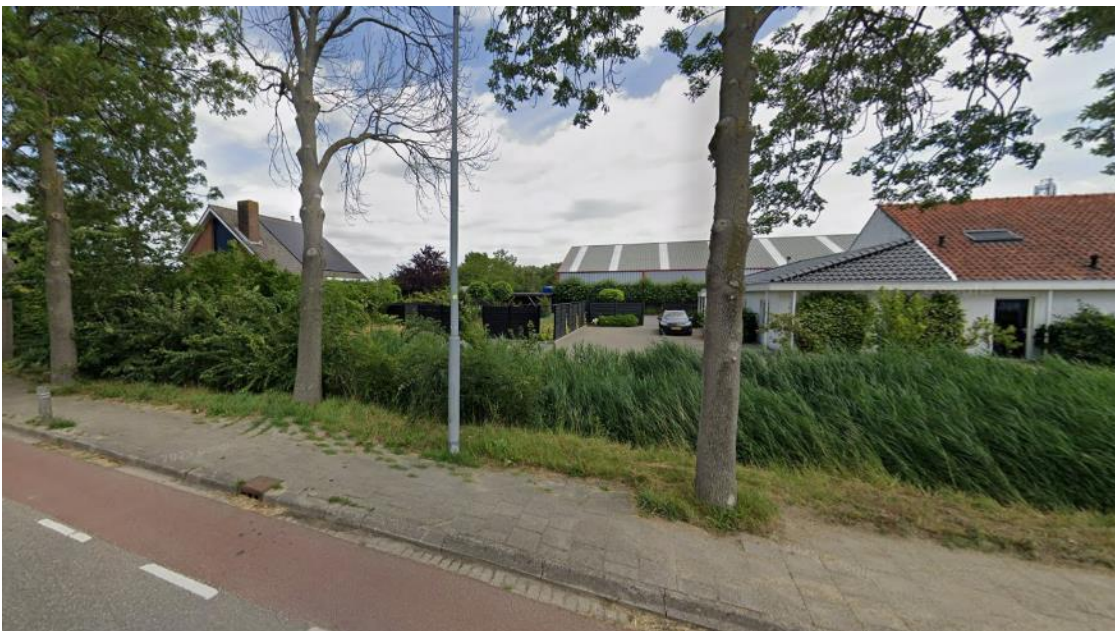
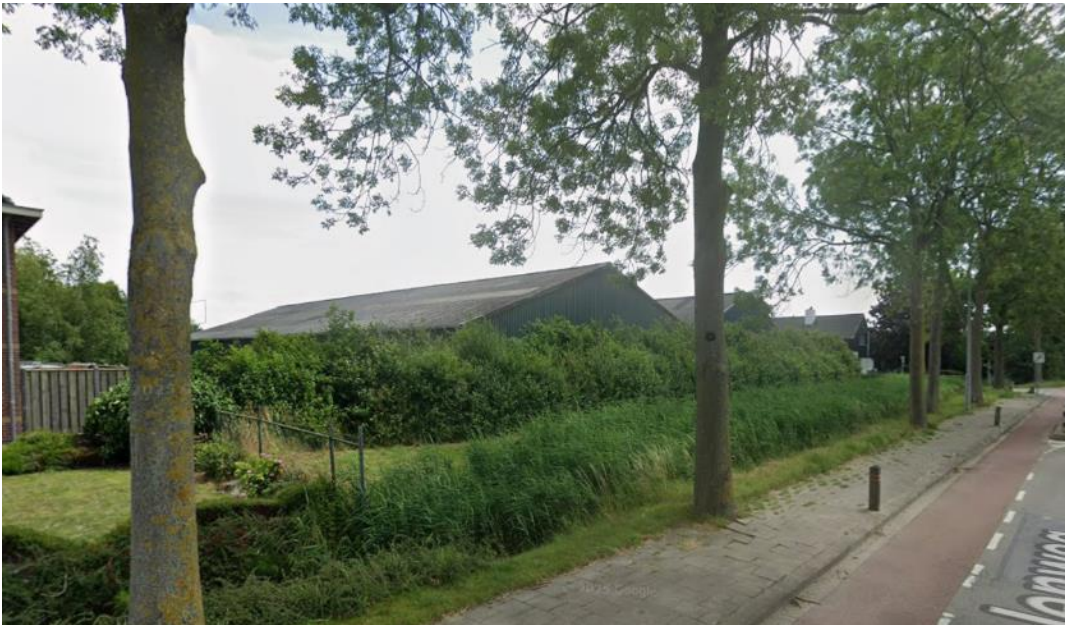
4.7 Molenweg 2

Een watergang aan de rand van het dorp, aangrenzend aan woonpercelen en de openbare weg. De watergang is voornamelijk begroeit met riet en verschillende grassoorten. Langs de watergangen is struweel aanwezig.

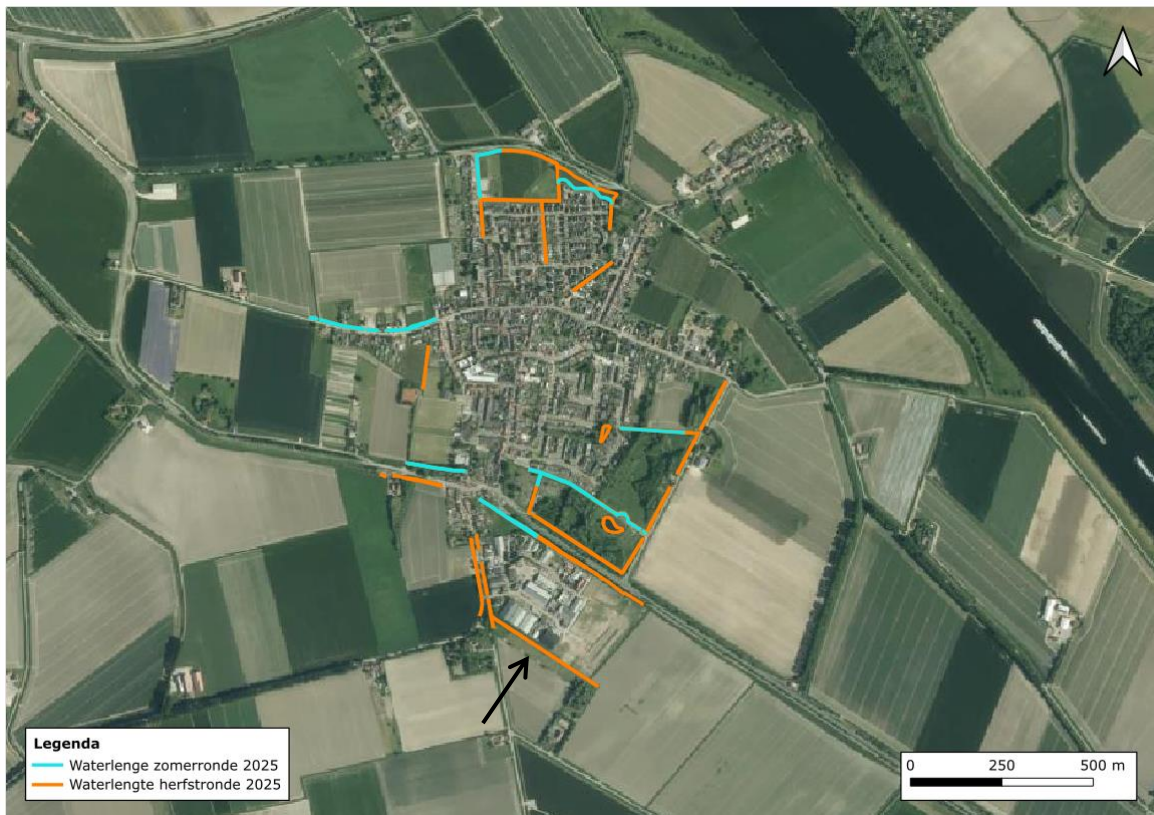
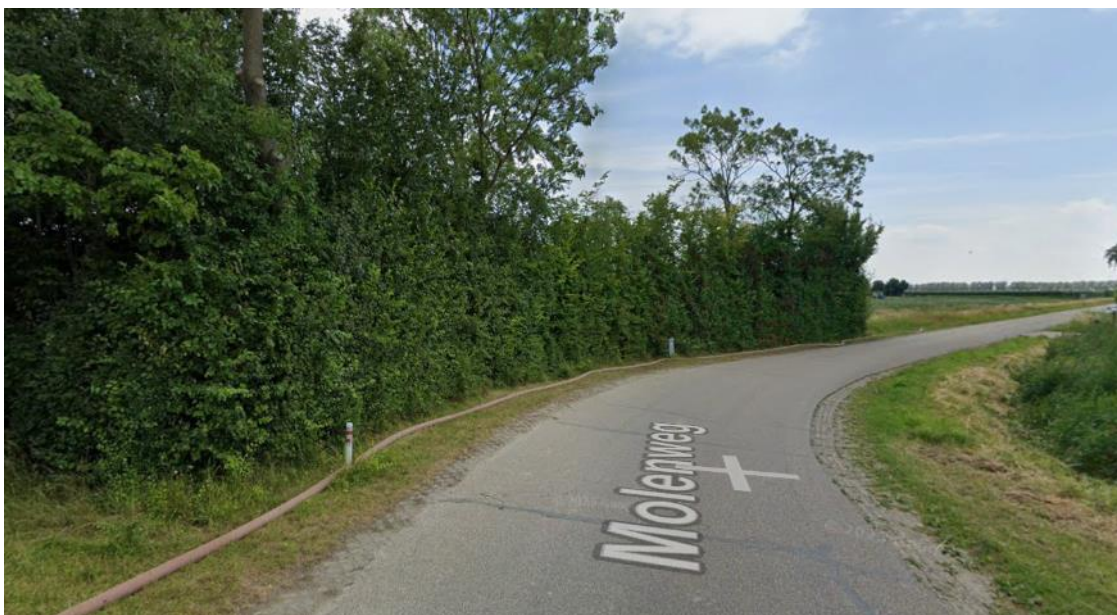
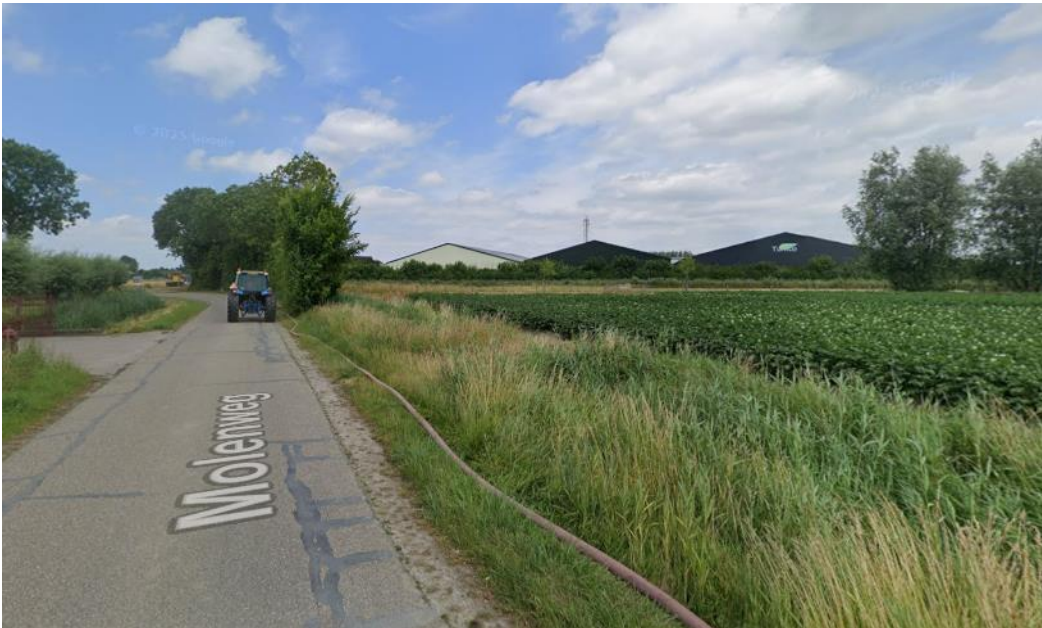
4.8 Molenweg 3

Een watergang aan de rand van het dorp, aangrenzend aan weilanden/akkers en de openbare weg. De watergang is voornamelijk begroeit met riet en verschillende grassoorten. Langs de watergangen is deels struweel aanwezig.

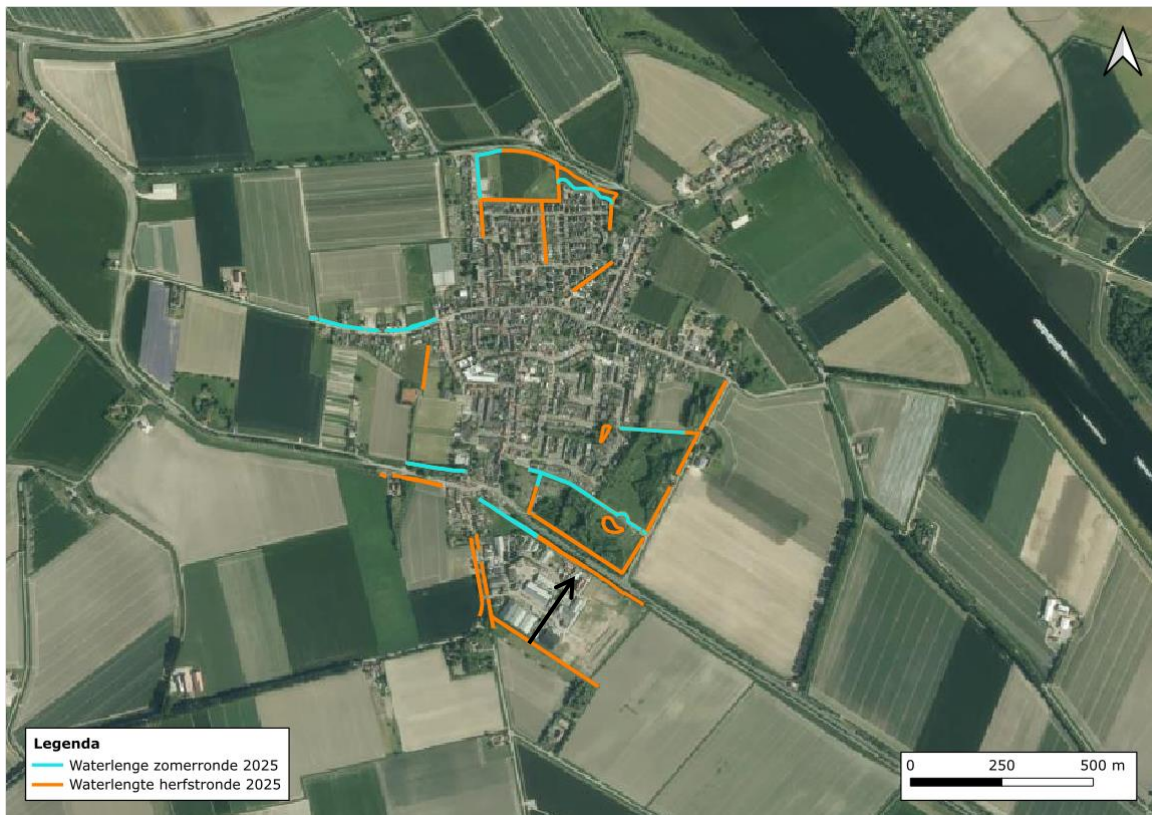
4.9 Oud Vossemeersedijk 1

Een watergang aan de rand van het dorp, aangrenzend aan weilanden/akkers en de openbare weg/fietspad. De watergang is voornamelijk begroeit met riet en verschillende grassoorten. Langs de watergang is een bomenrij aanwezig.

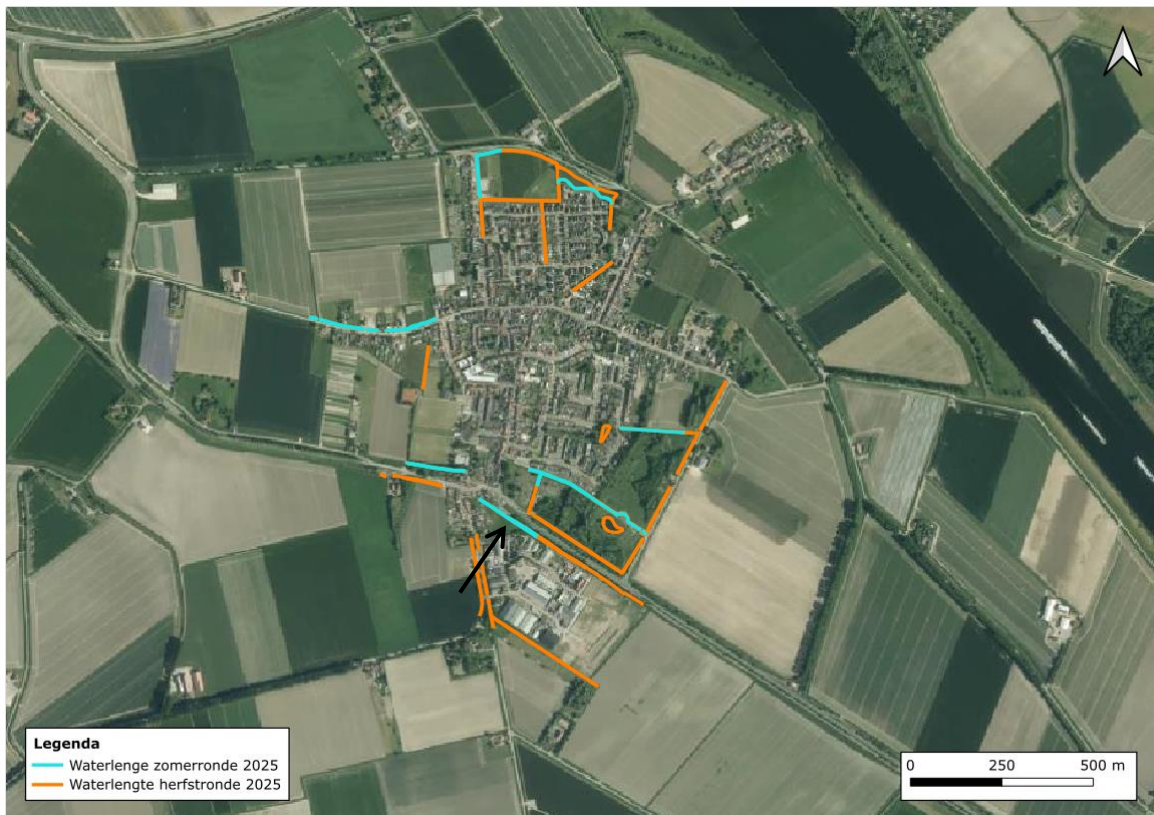
4.10 Oud Vossemeersedijk 2

Een watergang aan de rand van het dorp, aangrenzend aan weiland en deel aan de openbare weg/fietspad. De watergang is voornamelijk begroeit met riet en verschillende grassoorten. Langs de watergang is een dijkje met struweel aanwezig.

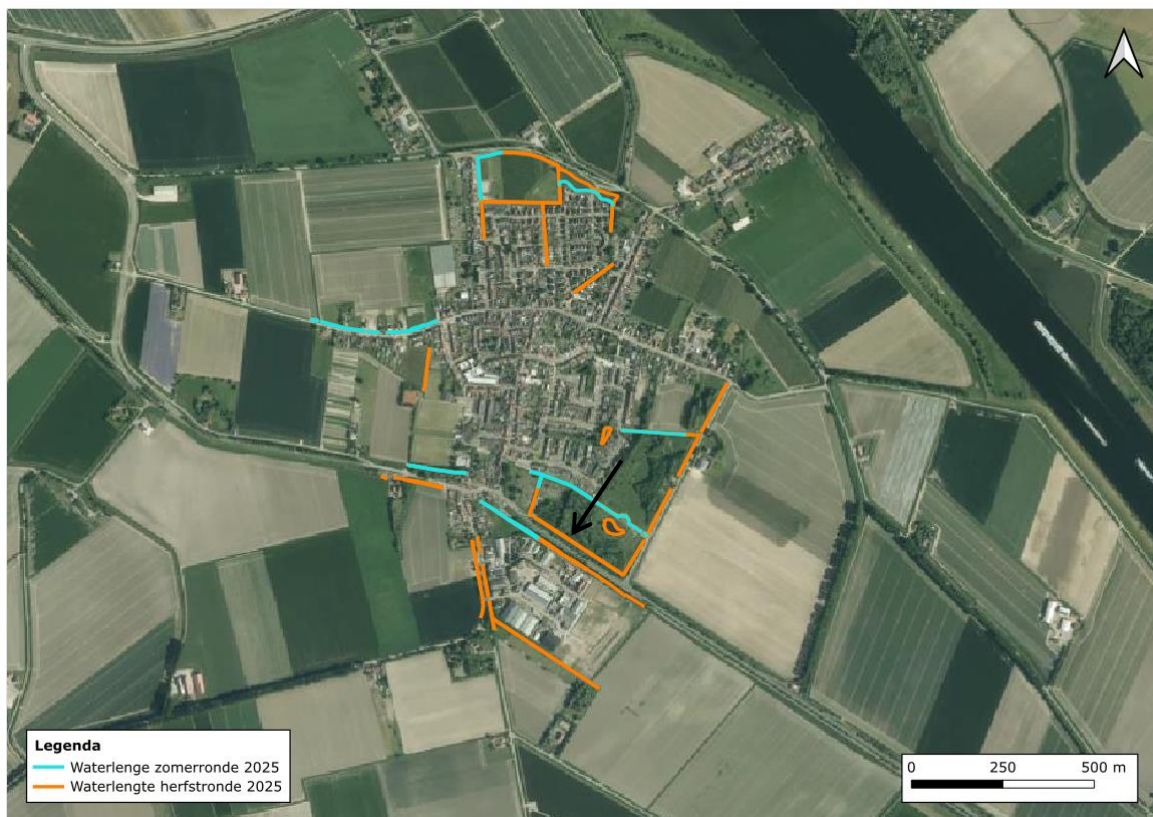
4.11 Oud Vossemeersedijk 3

Een watergang aan de rand van het dorp, aangrenzend aan een stuk natuur en struweel met daarachter de openbare weg. De watergang is voornamelijk begroeit met riet en verschillende grassoorten. Rondom de watergang is veel struweel aanwezig.

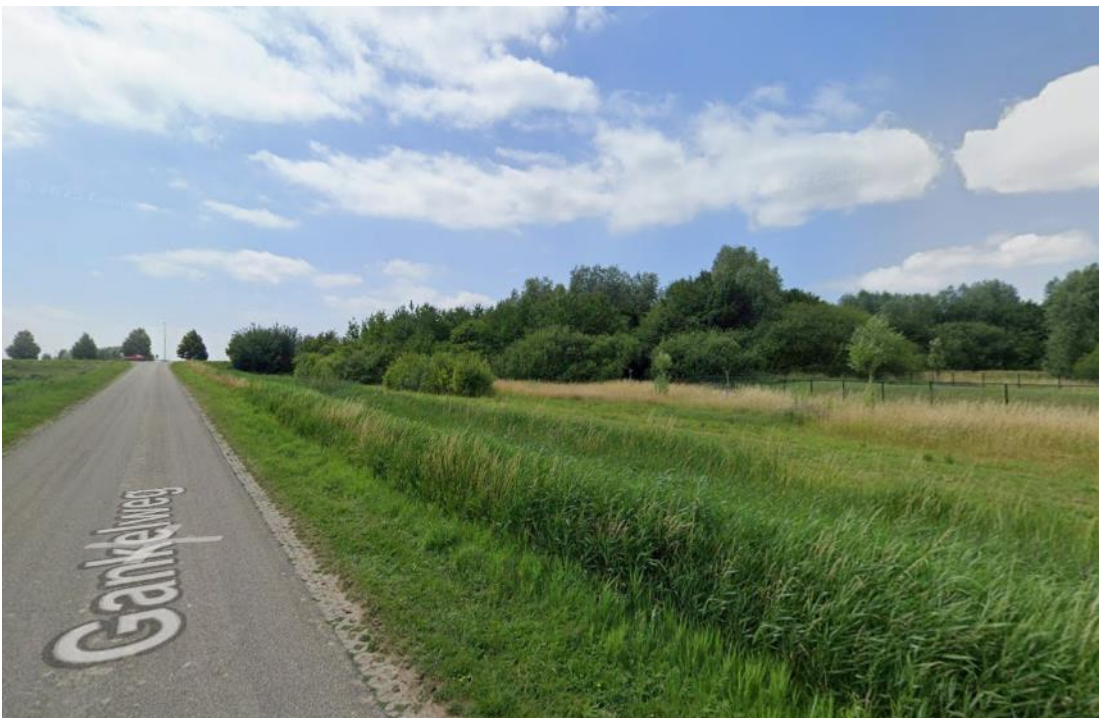
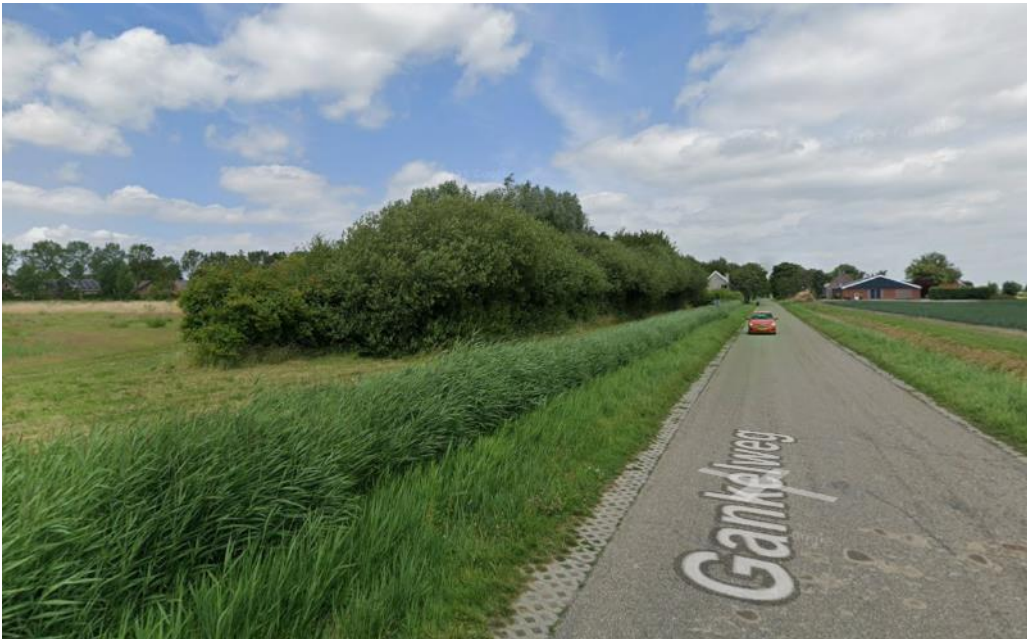
4.12 Gankelweg 1

Een watergang aan de rand van het dorp, aangrenzend aan een stuk natuur met struweel en de openbare weg. De watergang is voornamelijk begroeit met riet en verschillende grassoorten. Rondom de watergang is veel struweel aanwezig.

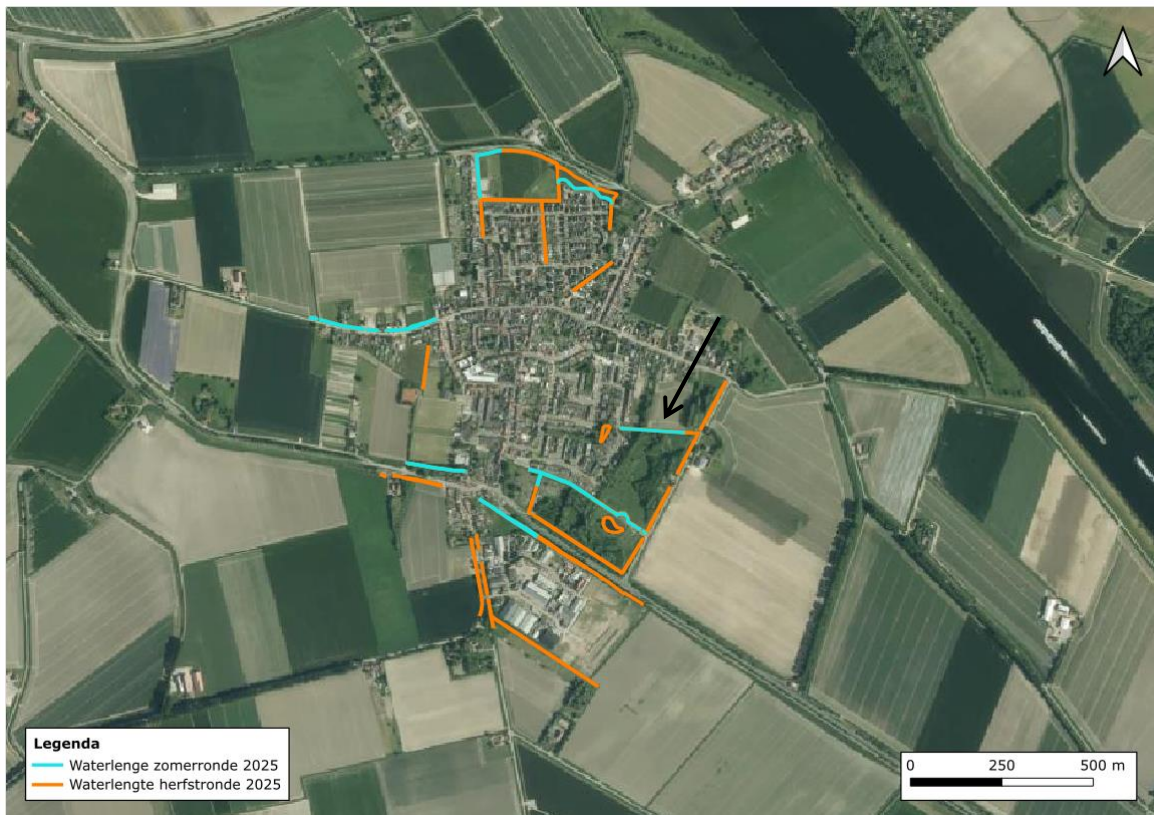
4.14 Gankelweg 3

Een watergang door een stukje natuur aan de rand van het dorp. De watergang ligt is voornamelijk begroeit met riet en verschillende grassoorten. Rondom de watergang is deels aangrenzend struweel aanwezig.

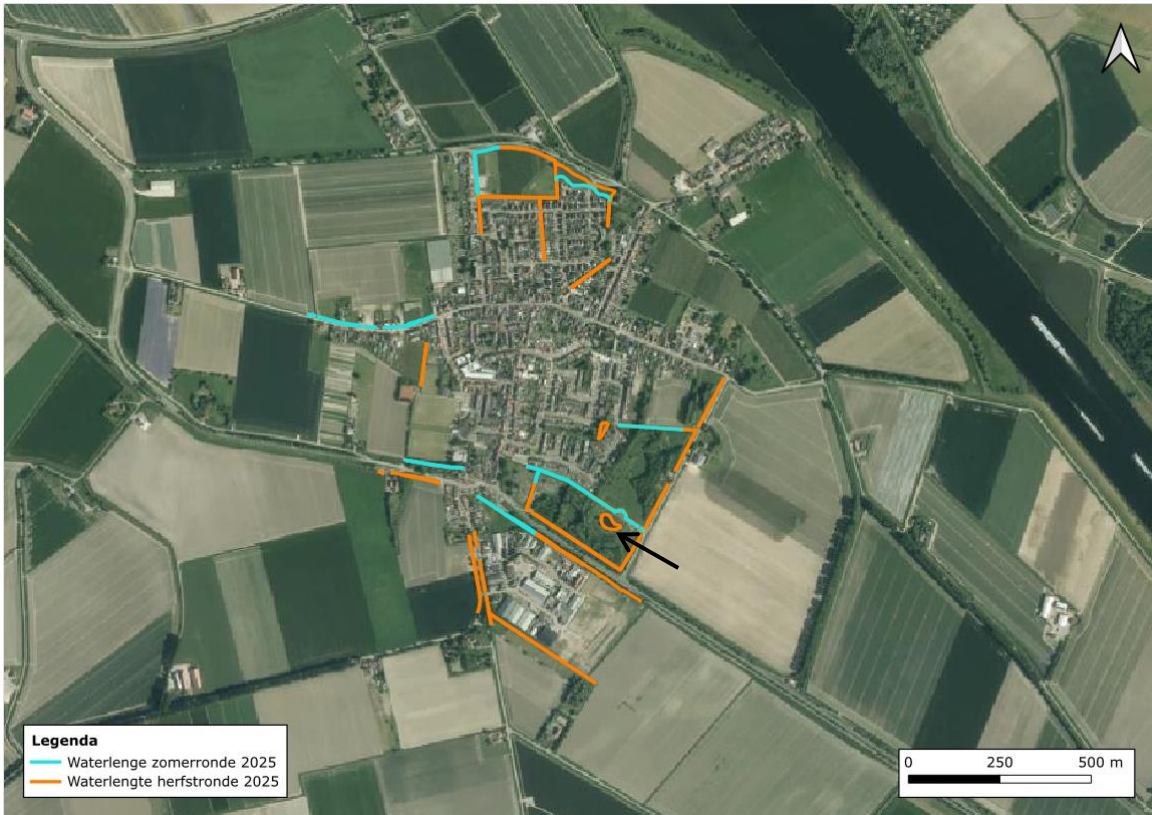
4.15 Gankelweg 4

Een poel midden in een stukje natuur aan de rand van het dorp. De poel is voornamelijk begroeit met riet en verschillende grassoorten. Rondom de poel is deels aangrenzend struweel aanwezig.

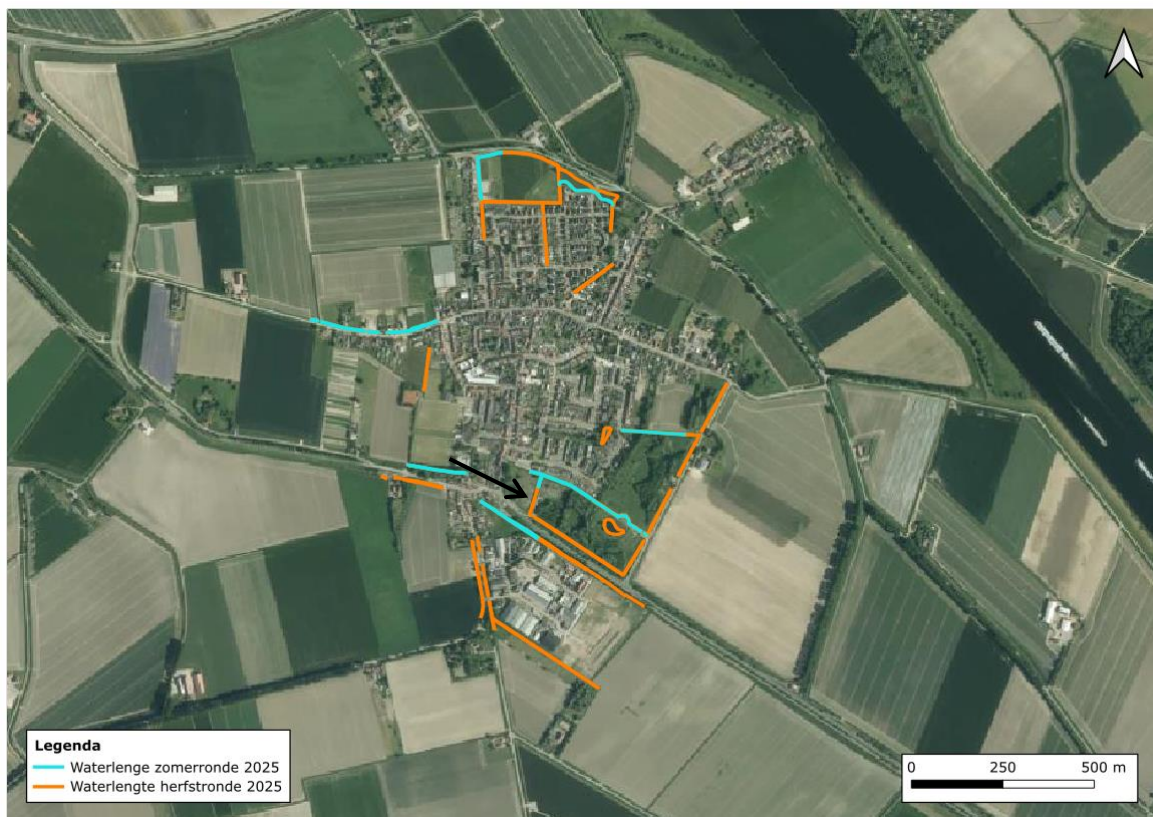
4.16 Oud Vossemeersedijk 4

Een watergang ligt naast een begraafplaats en een stukje natuur aan de rand van het dorp. De watergang is voornamelijk begroeit met riet en verschillende grassoorten. Rondom de watergang is deels aangrenzend struweel aanwezig.

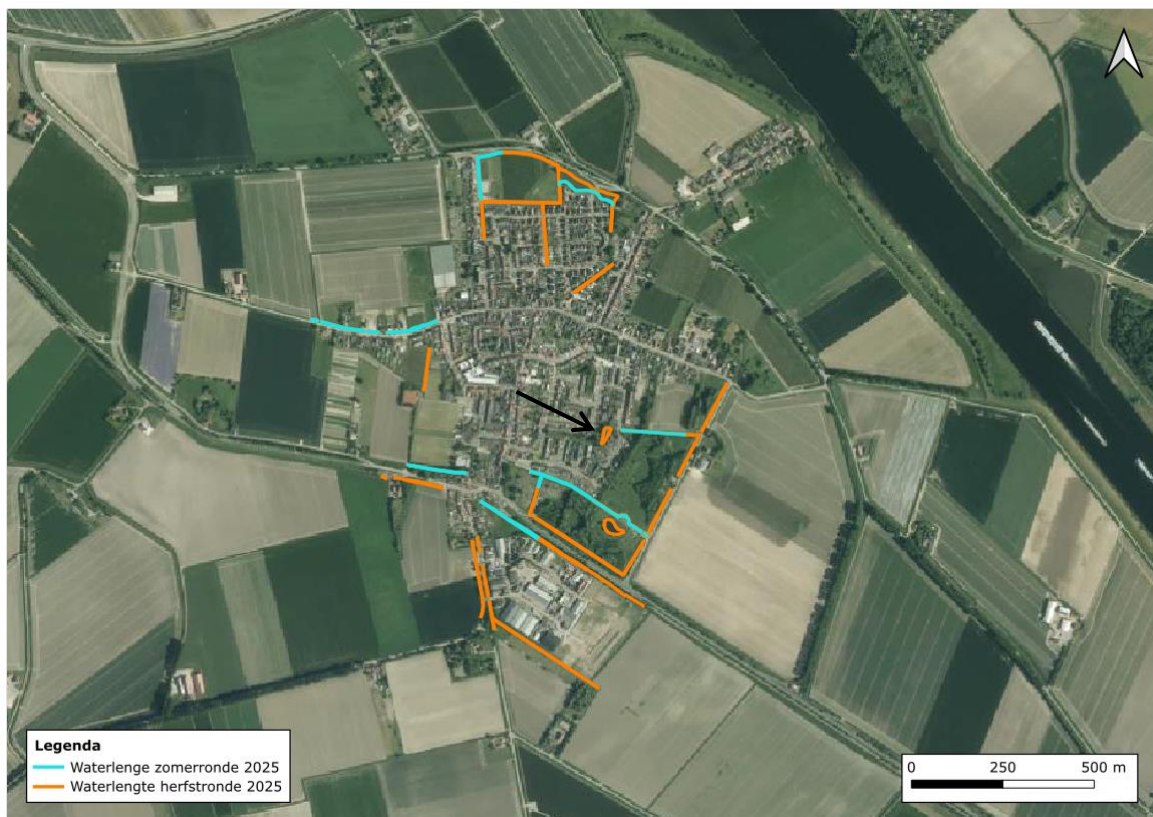
4.17 Oud Vossemeersedijk 5

Een watergang ligt naast een begraafplaats en een stukje natuur aan de rand van het dorp. De watergang is voornamelijk begroeit met riet en verschillende grassoorten. Rondom de watergang is deels aangrenzend struweel aanwezig.

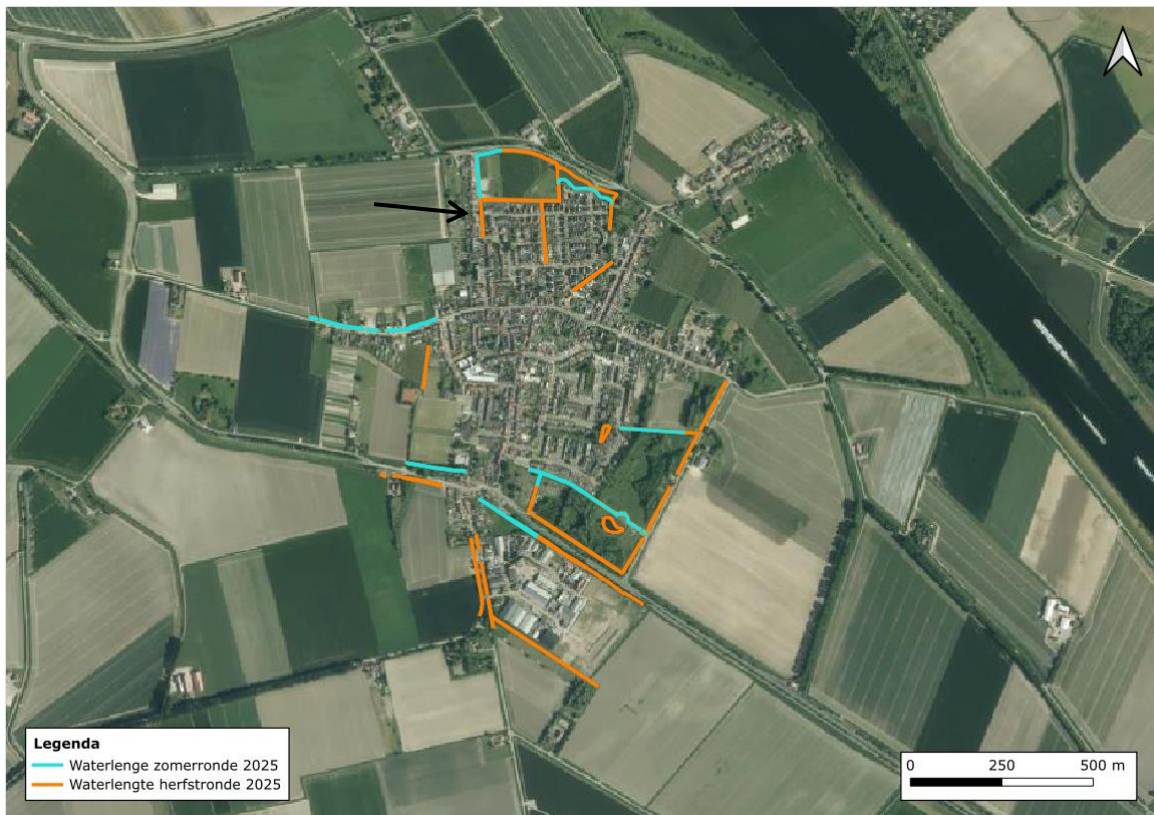
4.20 Dorpsweg 1

Een watergang middenin een woonwijk. De watergang is voornamelijk begroeit met riet en verschillende grassoorten. Rondom de watergang is aangrenzend struweel aanwezig met daarachter woonpercelen met tuinen.

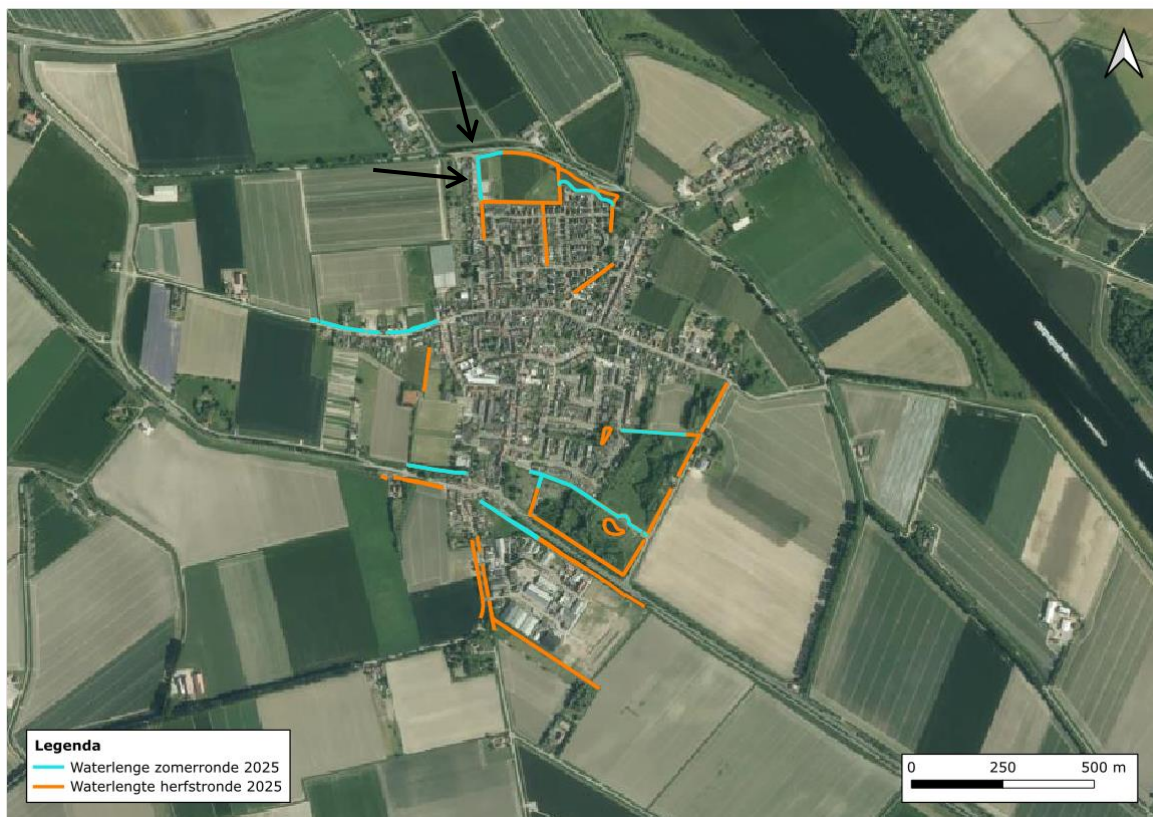
4.21 Dorpsweg 2

Een watergang ligt aan de rand van het dorp, aangrenzend aan een weiland met paarden en de openbare weg. De watergang is voornamelijk begroeit met riet en verschillende grassoorten. Rondom de watergang is geen aangrenzend struweel aanwezig.

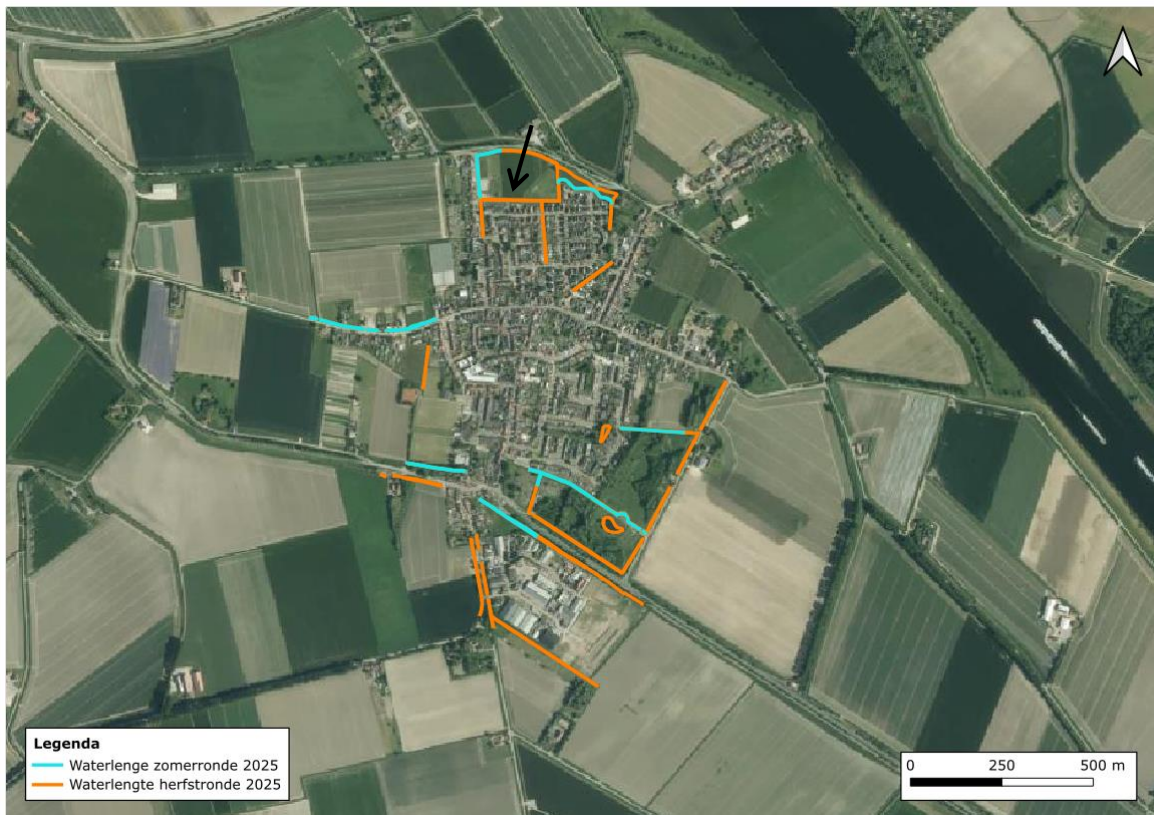
4.22 Dorpsweg 3

Een watergang aan de rand van het dorp, aangrenzend aan een weiland met paarden, boomgaard en struweel met daarachter een wandelpad en woonpercelen. De watergang is voornamelijk begroeit met riet en verschillende grassoorten. Rondom de watergang is geen aangrenzend struweel aanwezig.

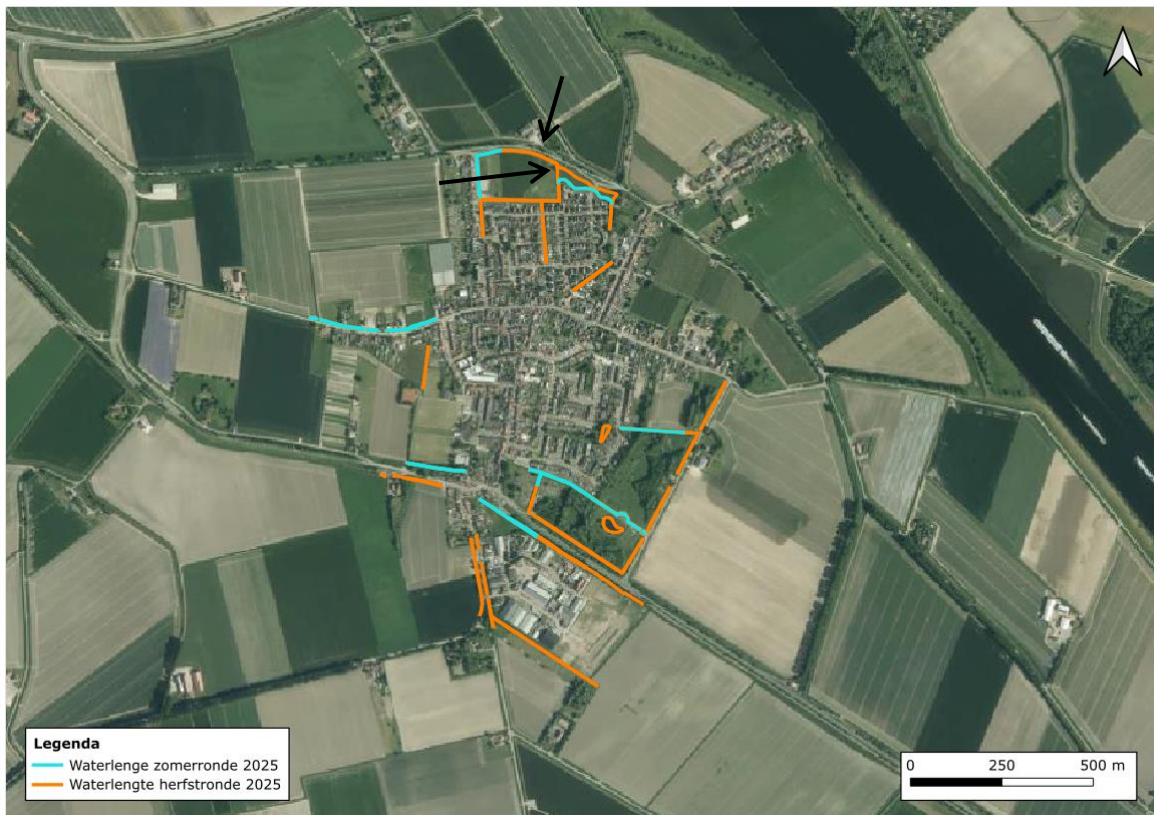
4.23 Hiksedijk 1

Een watergang aan de rand van het dorp, aangrenzend aan een weiland met paarden en een boomgaard en aan struweel met daarachter de openbare weg. De watergang is voornamelijk begroeit met riet en verschillende grassoorten. Rondom de watergang is aangrenzend struweel aanwezig.

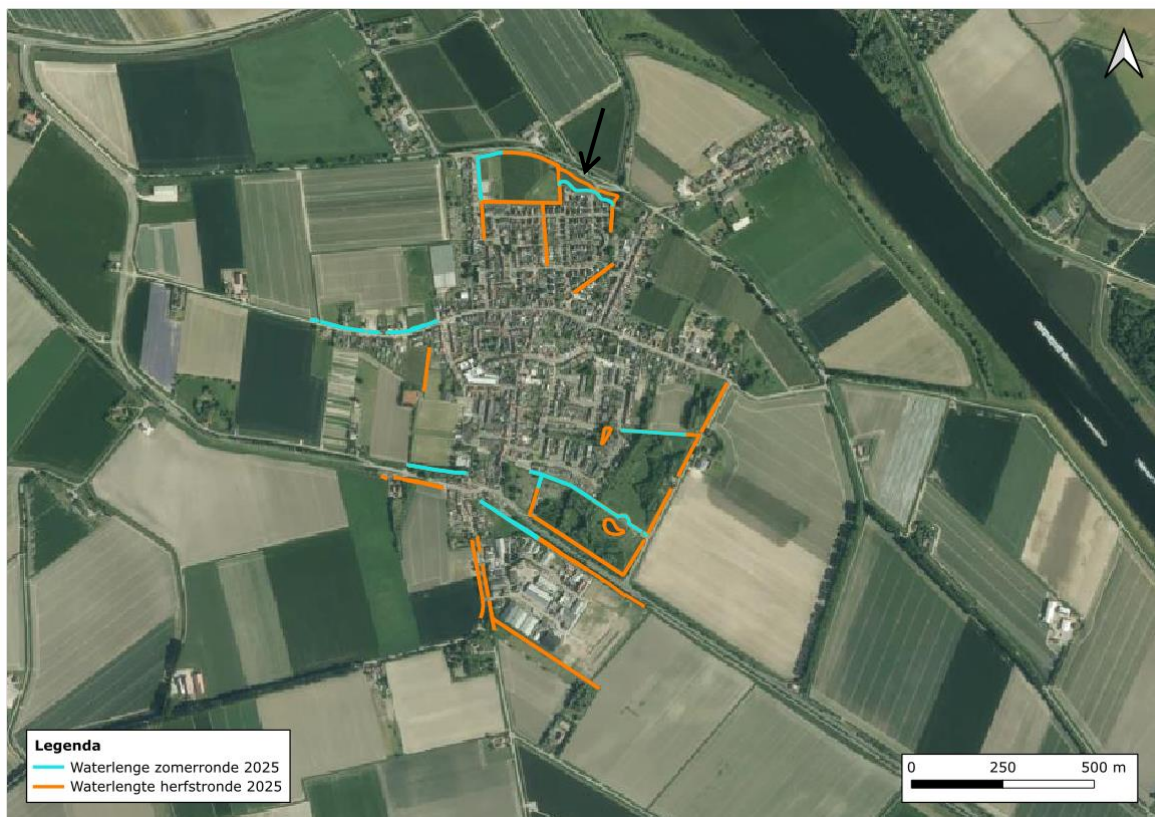
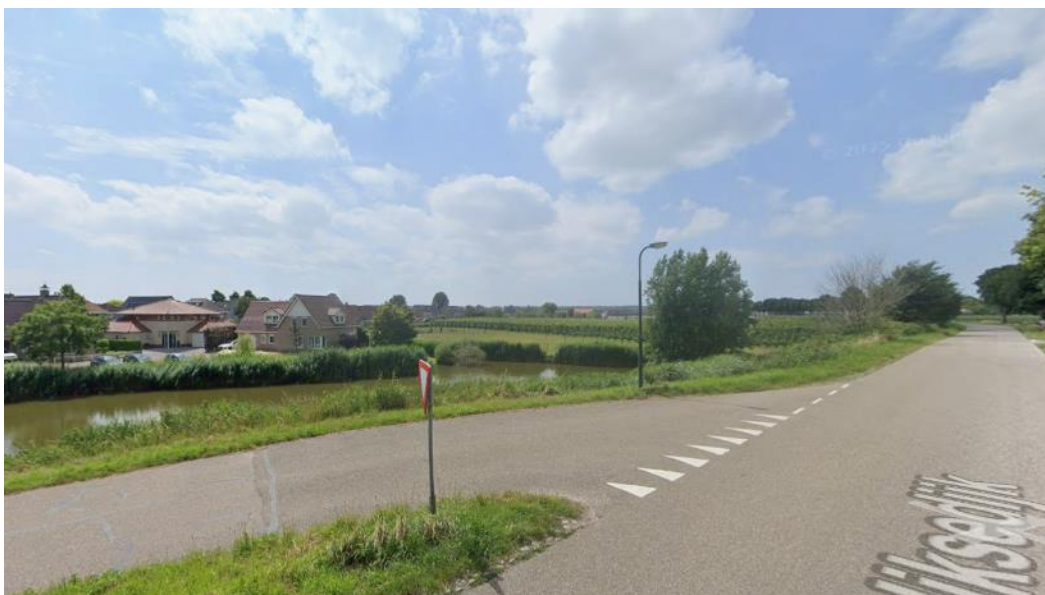
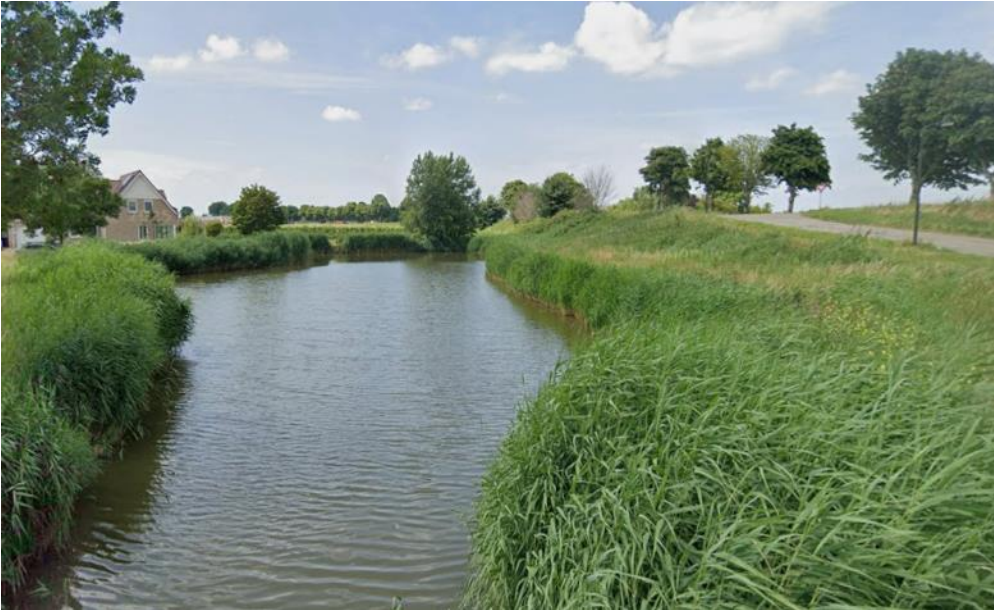
4.24 Hiksediijk 2

Een smalle watergang aan de rand van het dorp, aangrenzend aan de openbare weg en een brede watergang. De watergang is voornamelijk begroeit met riet en verschillende grassoorten. Rondom de watergang is minimaal aangrenzend struweel aanwezig.

Kleine marterachtigen: de werklocatie is geschikt als migratieroute, doordat op enkele locaties aangrenzend struweel aanwezig is. De directe omgeving bevat potentieel geschikte locaties voor een verblijfplaats van kleine marterachtigen.

Akker- en weidevogels: De watergang en oever zijn niet geschikt. De werklocatie is niet rustig gelegen. Urbane verstoring is hier echter wel aanwezig, door de ligging naast de openbare weg.

Rugstreppad: Door het gebrek aan geschikte vergraafbare grond, de verbinding van de watergang met andere watergangen (waar vissen leven), en de aanwezigheid van veel vegetatie, is de omgeving niet geschikt als leefgebied voor de rugstreppad.

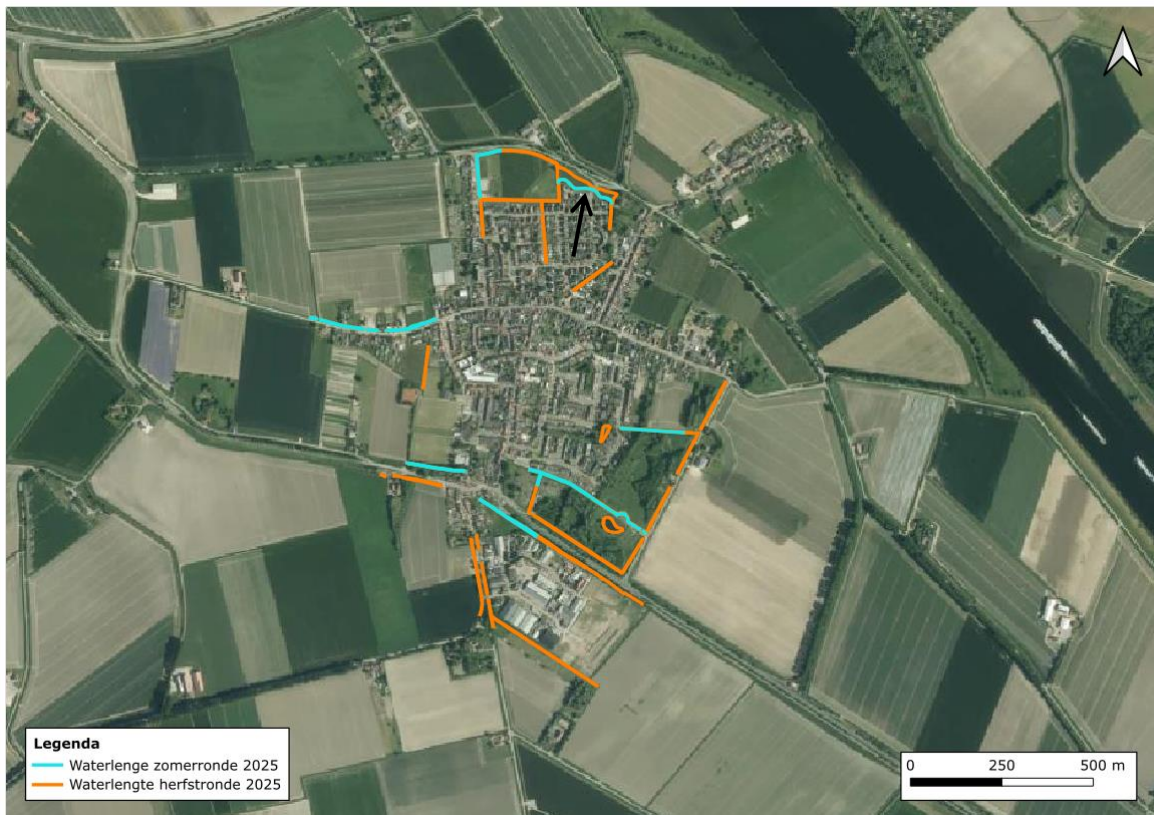
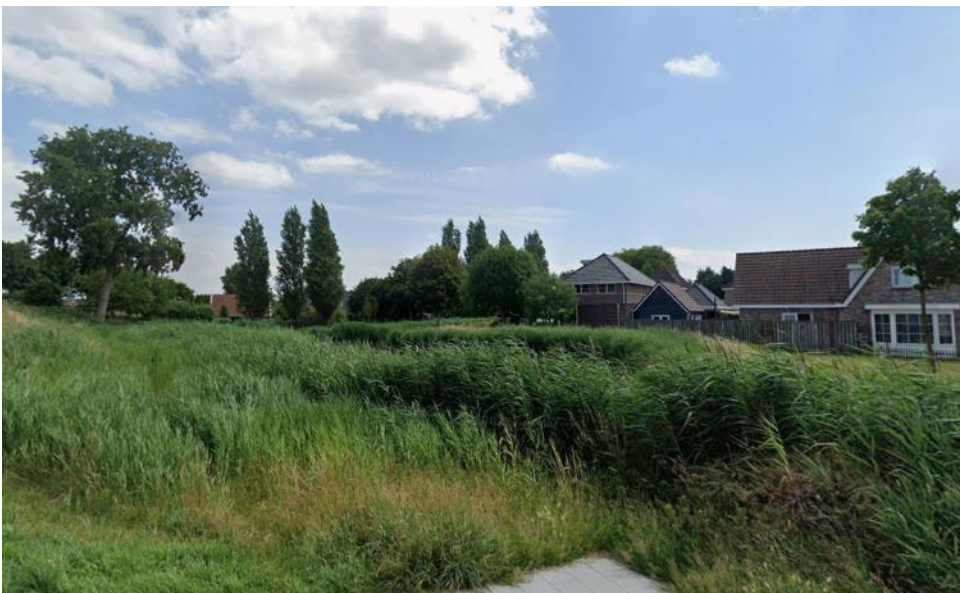
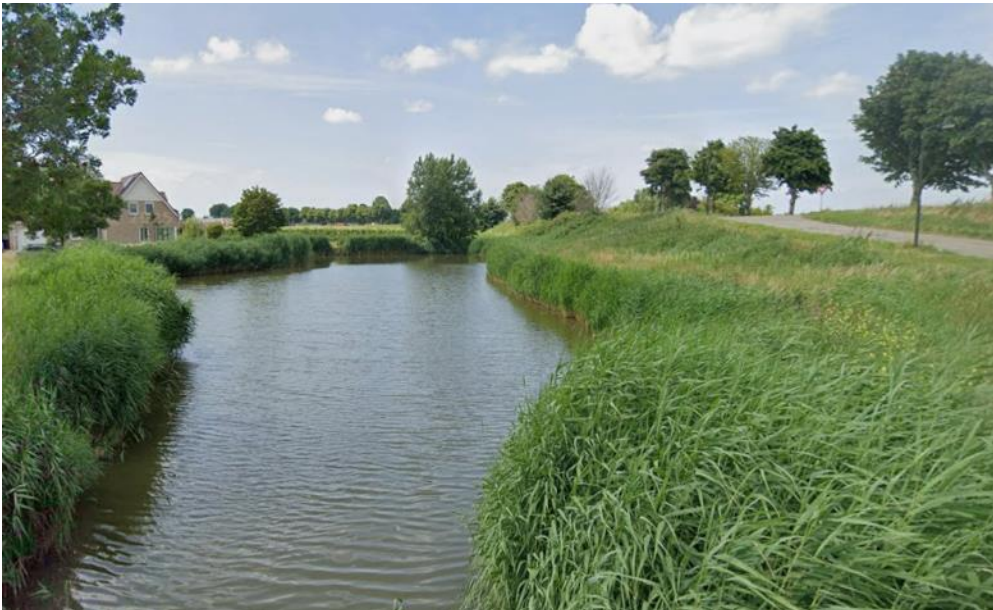
4.25 Van Zeylstraat 2

Een brede watergang aan de rand van het dorp, aangrenzend aan een brede berm met daarachter de openbare weg. De watergang is voornamelijk begroeit met riet en verschillende grassoorten. Rondom de watergang is minimaal aangrenzend struweel aanwezig.

Kleine marterachtigen: de werklocatie is geschikt als migratieroute, doordat op enkele locaties aangrenzend struweel aanwezig is. De directe omgeving bevat potentieel geschikte locaties voor een verblijfplaats van kleine marterachtigen.

Akker- en weidevogels: De watergang en oever zijn niet geschikt. De werklocatie is niet rustig gelegen. Urbane verstoring is hier echter wel aanwezig, door de ligging naast de openbare weg.

Rugstreepad: Door het gebrek aan geschikte vergraafbare grond, de verbinding van de watergang met andere watergangen (waar vissen leven), en de aanwezigheid van veel vegetatie, is de omgeving niet geschikt als leefgebied voor de rugstreepad.
