Ecologische maatregelen per werklocatie, maaien waterlopen gemeente Tholen

Versie 2, d.d. 20 januari 2026

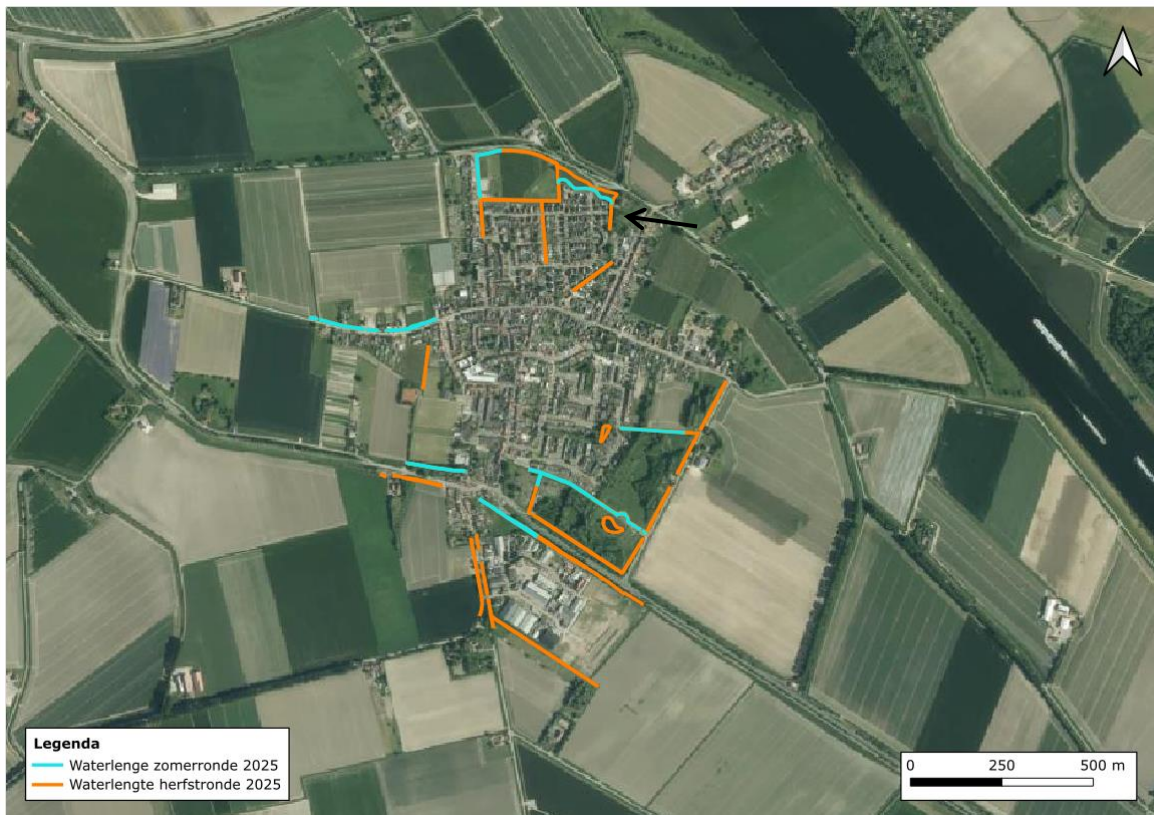
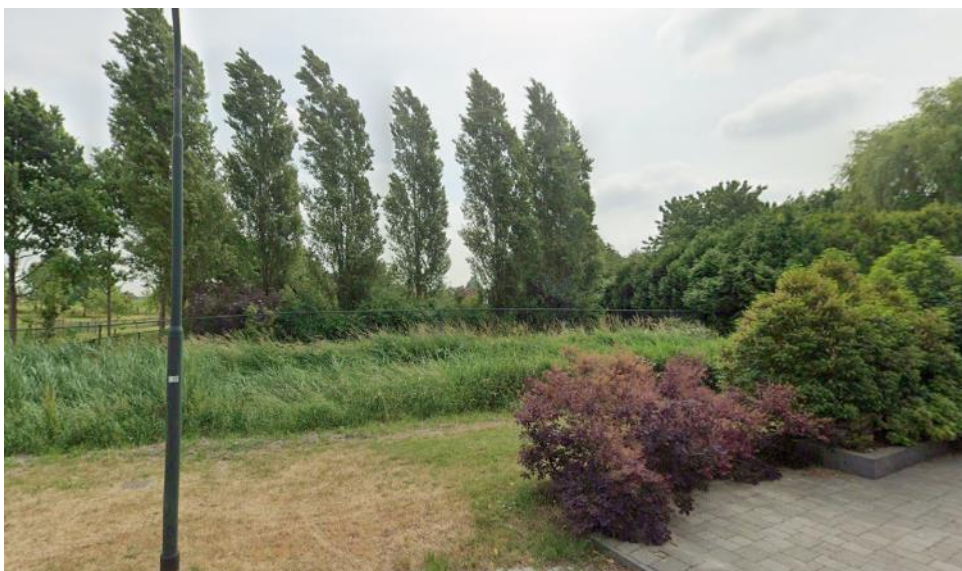
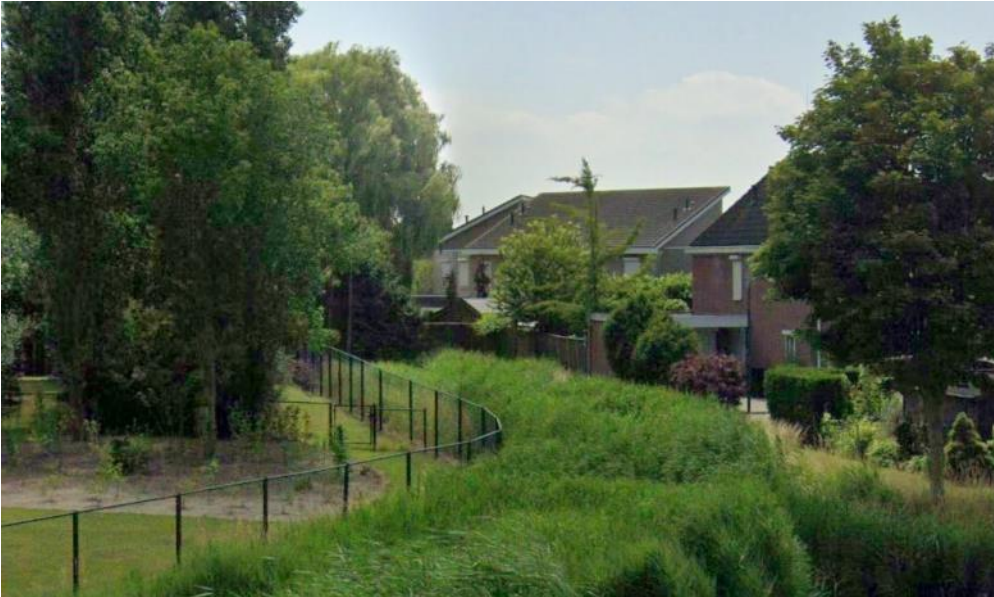
4.26 Van Zeylstraat 3

Een watergang in het dorp tussen woningpercelen in. De watergang is voornamelijk begroeit met riet en verschillende grassoorten. Rondom de watergang is aangrenzend struweel aanwezig.

Kleine marterachtigen: de werklocatie is geschikt als migratieroute, doordat op enkele locaties aangrenzend struweel aanwezig is. De directe omgeving bevat potentieel geschikte locaties voor een verblijfplaats van kleine marterachtigen.

Akker- en weidevogels: De watergang en oever zijn niet geschikt. De werklocatie is niet rustig gelegen. Urbane verstoring is hier echter wel aanwezig, door de ligging naast de openbare weg.

Rugstreepad: Door het gebrek aan geschikte vergraafbare grond, de verbinding van de watergang met andere watergangen (waar vissen leven), en de aanwezigheid van veel vegetatie, is de omgeving niet geschikt als leefgebied voor de rugstreepad.

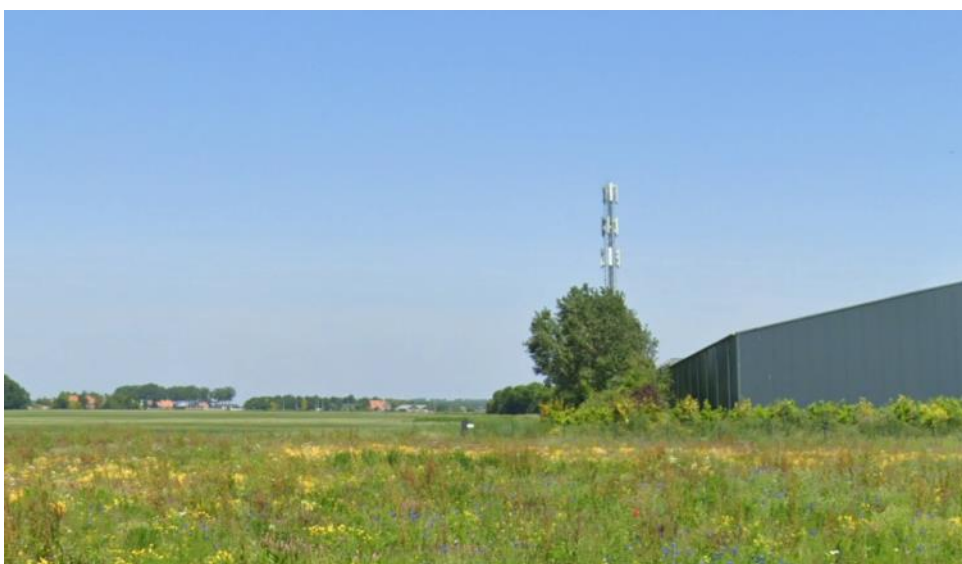
5.1 Parallel aan Langeweg

Een watergang aan de rand van het dorp, aangrenzend aan weilanden/akkers en struweel met daarachter een bedrijventerrein. De watergang is voornamelijk begroeit met riet en verschillende grassoorten. Rondom de watergang is aangrenzend struweel aanwezig.

Kleine marterachtigen: de werklocatie is geschikt als migratieroute, doordat op enkele locaties aangrenzend struweel aanwezig is. De directe omgeving bevat potentieel geschikte locaties voor een verblijfplaats van kleine marterachtigen.

Akker- en weidevogels: De werklocatie is rustig gelegen aangrenzend aan een (kruidenrijk) weiland.

Rugstreepad: Door het gebrek aan geschikte vergraafbare grond, de verbinding van de watergang met andere watergangen (waar vissen leven), en de aanwezigheid van veel vegetatie, is de omgeving niet geschikt als leefgebied voor de rugstreepad.

Teunisbloempijlstaart: De oever is voornamelijk bekleed met riet, een woekerende soort. Hierdoor is het aannemelijk dat er weinig andere plantensoorten aanwezig zijn. Het is echter niet volledig uit te sluiten dat waardplanten grote kattenstaart en basterdwederik van deze soort aanwezig zijn. In de directe omgeving zijn andere watergangen aanwezig waar ook mogelijk de waardplanten groeien, door de geringe grootte is niet te verwachten dat deze watergang van belang is voor de teunisbloempijlstaart.

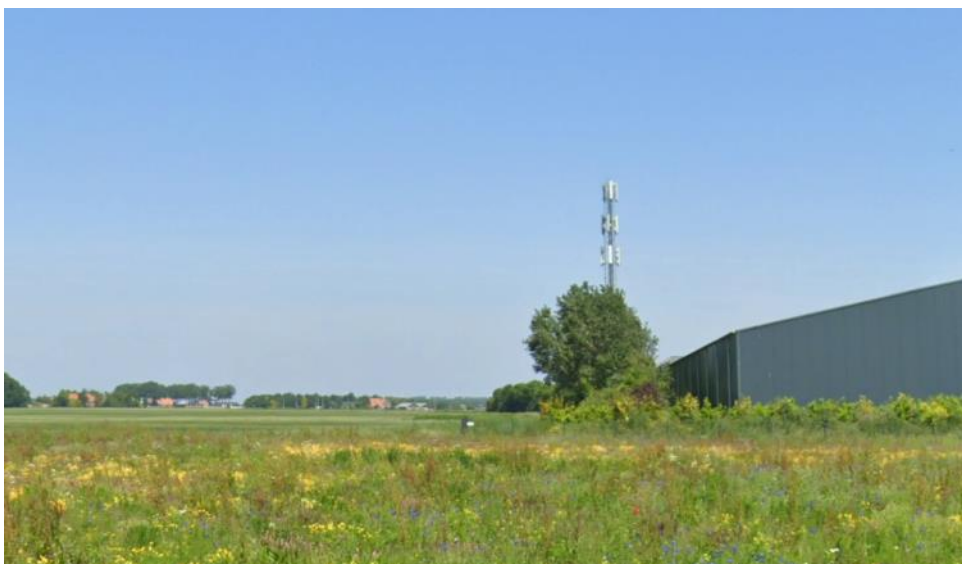
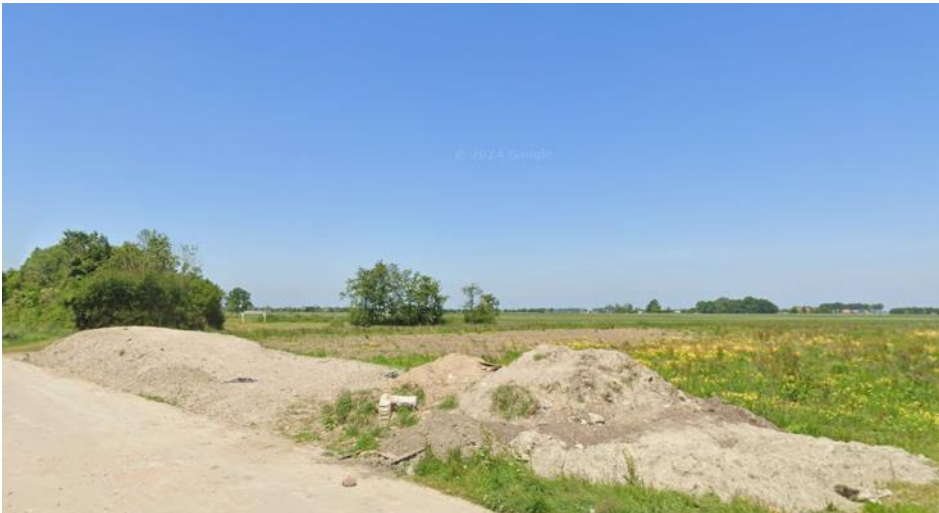
5.2 Gaaswijck 1

Een watergang aan de rand van het dorp, aangrenzend aan weilanden/akkers. De watergang is voornamelijk begroeit met riet en verschillende grassoorten. Rondom de watergang is struweel aanwezig alleen niet direct aangrenzend.

Kleine marterachtigen: de werklocatie is geschikt als migratieroute, doordat op enkele locaties aangrenzend struweel aanwezig is. De directe omgeving bevat potentieel geschikte locaties voor een verblijfplaats van kleine marterachtigen.

Akker- en weidevogels: De werklocatie is rustig gelegen aangrenzend aan een (kruidenrijk) weiland.

Rugstreepad: Door het gebrek aan geschikte vergraafbare grond, de verbinding van de watergang met andere watergangen (waar vissen leven), en de aanwezigheid van veel vegetatie, is de omgeving niet geschikt als leefgebied voor de rugstreepad.

Teunisbloempijlstaart: De oever is voornamelijk bekleed met riet, een woekerende soort. Hierdoor is het aannemelijk dat er weinig andere plantensoorten aanwezig zijn. Het is echter niet volledig uit te sluiten dat waardplanten grote kattenstaart en basterdwederik van deze soort aanwezig zijn. In de directe omgeving zijn andere watergangen aanwezig waar ook mogelijk de waardplanten groeien, door de geringe grootte is niet te verwachten dat deze watergang van belang is voor de teunisbloempijlstaart.

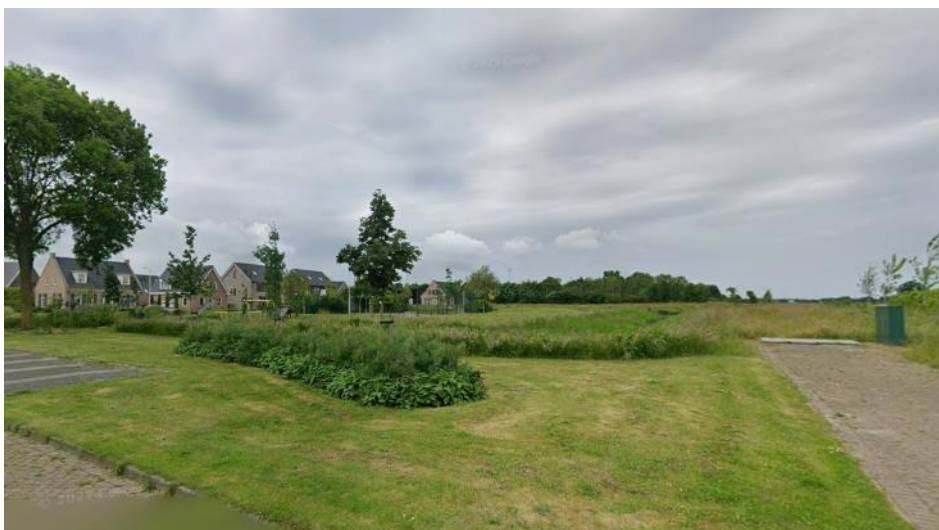
5.3 Burgemeet

Een watergang aan de rand van het dorp, aangrenzend aan een brede berm met daarachter een speelveldje en een brede berm met daarachter een bedrijventerrein. De watergang is voornamelijk begroeit met riet en verschillende grassoorten. Rondom de watergang is niet direct aangrenzend struweel aanwezig.

Kleine marterachtigen: de werklocatie is geschikt als migratieroute, doordat op enkele locaties aangrenzend struweel aanwezig is. De directe omgeving bevat potentieel geschikte locaties voor een verblijfplaats van kleine marterachtigen.

Akker- en weidevogels: De watergang en oever zijn niet geschikt. De werklocatie is niet rustig gelegen. Urbane verstoring is hier echter wel aanwezig, door de ligging tussen een speelveldje en een bedrijventerrein in.

Rugstreepad: Door het gebrek aan geschikte vergraafbare grond, de verbinding van de watergang met andere watergangen (waar vissen leven), en de aanwezigheid van veel vegetatie, is de omgeving niet geschikt als leefgebied voor de rugstreepad.

Teunisbloempijlstaart: De oever is voornamelijk bekleed met riet, een woekerende soort. Hierdoor is het aannemelijk dat er weinig andere plantensoorten aanwezig zijn. Het is echter niet volledig uit te sluiten dat waardplanten grote kattenstaart en basterdwederik van deze soort aanwezig zijn. In de directe omgeving zijn andere watergangen aanwezig waar ook mogelijk de waardplanten groeien, door de geringe grootte is niet te verwachten dat deze watergang van belang is voor de teunisbloempijlstaart.

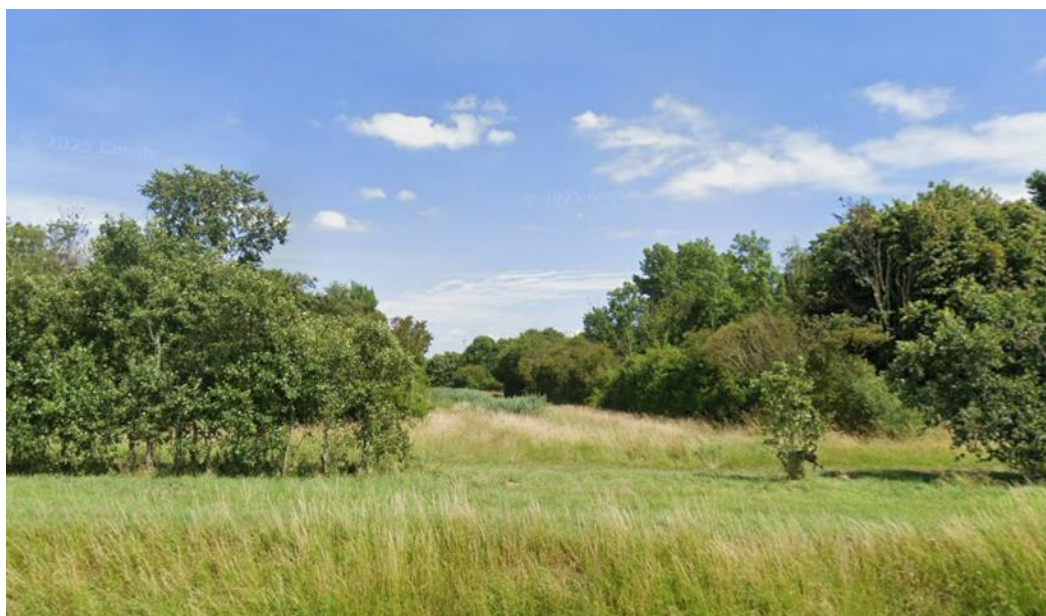
5.4 Verlengde Gaaswijck 2 + watergangen ten westen van Sportvereniging Poortvliet Scherpenisse

Watergangen aan de rand van het dorp, aangrenzend aan een stukje natuur en sportvelden. De watergang is voornamelijk begroeit met riet en verschillende grassoorten. Rondom de watergang is direct aangrenzend veel struweel aanwezig.

Kleine marterachtigen: de werklocatie is geschikt als migratieroute, doordat op enkele locaties aangrenzend struweel aanwezig is. De directe omgeving bevat potentieel geschikte locaties voor een verblijfplaats van kleine marterachtigen.

Akker- en weidevogels: De watergang en oever zijn niet geschikt. De werklocatie is niet rustig gelegen. Urbane verstoring is hier echter wel aanwezig, door de ligging nabij sportvelden en een wandelgebied.

Rugstreepad: Door het gebrek aan geschikte vergraafbare grond, de verbinding van de watergang met andere watergangen (waar vissen leven), en de aanwezigheid van veel vegetatie, is de omgeving niet geschikt als leefgebied voor de rugstreepad.

Teunisbloempijlstaart: De oever is voornamelijk bekleed met riet, een woekerende soort. Hierdoor is het aannemelijk dat er weinig andere plantensoorten aanwezig zijn. Het is echter niet volledig uit te sluiten dat waardplanten grote kattenstaart en basterdwederik van deze soort aanwezig zijn. In de directe omgeving zijn andere watergangen aanwezig waar ook mogelijk de waardplanten groeien, door de geringe grootte is niet te verwachten dat deze watergang van belang is voor de teunisbloempijlstaart.

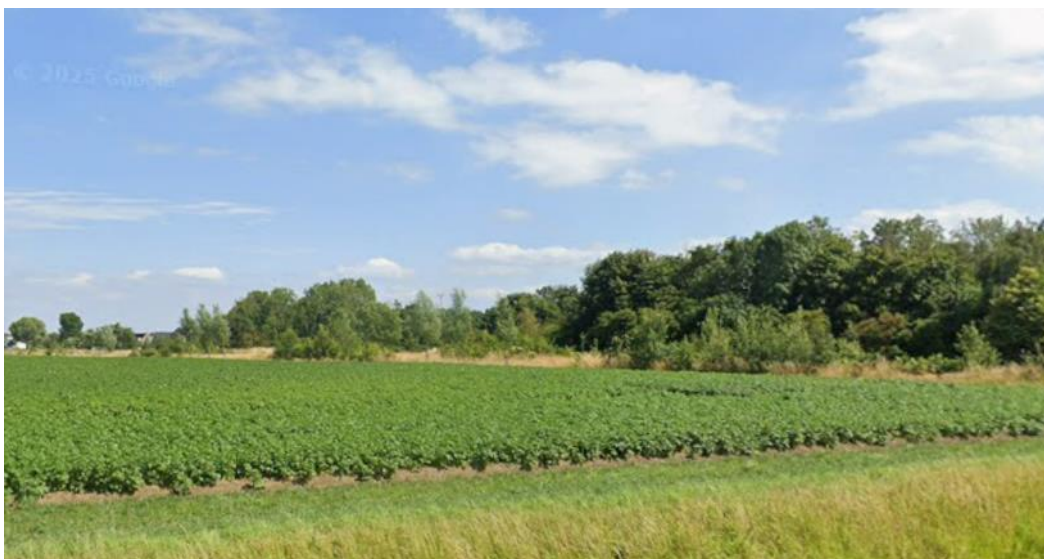
5.5 Poeltje nabij Langeweg

Poeltje aan de rand van het dorp in een stukje natuur. Rondom de watergang is aangrenzend veel struweel aanwezig. Er zijn geen foto's beschikbaar van de poel.

Kleine marterachtigen: de werklocatie is geschikt als migratieroute, doordat op enkele locaties aangrenzend struweel aanwezig is. De directe omgeving bevat potentieel geschikte locaties voor een verblijfplaats van kleine marterachtigen.

Akker- en weidevogels: De watergang en oever zijn niet geschikt. De werklocatie is niet rustig gelegen. Urbane verstoring is hier echter wel aanwezig, door de ligging in een wandelgebied.

Rugstreepd: Door het gebrek aan geschikte vergraafbare grond, de verbinding van de watergang met andere watergangen (waar vissen leven), en de aanwezigheid van veel vegetatie, is de omgeving niet geschikt als leefgebied voor de rugstreepd.

Teunisbloempijlstaart: De oever is voornamelijk bekleed met riet, een woekerende soort. Hierdoor is het aannemelijk dat er weinig andere plantensoorten aanwezig zijn. Het is echter niet volledig uit te sluiten dat waardplanten grote kattenstaart en basterdwederik van deze soort aanwezig zijn. In de directe omgeving zijn andere watergangen aanwezig waar ook mogelijk de waardplanten groeien, door de geringe grootte is niet te verwachten dat deze watergang van belang is voor de teunisbloempijlstaart.

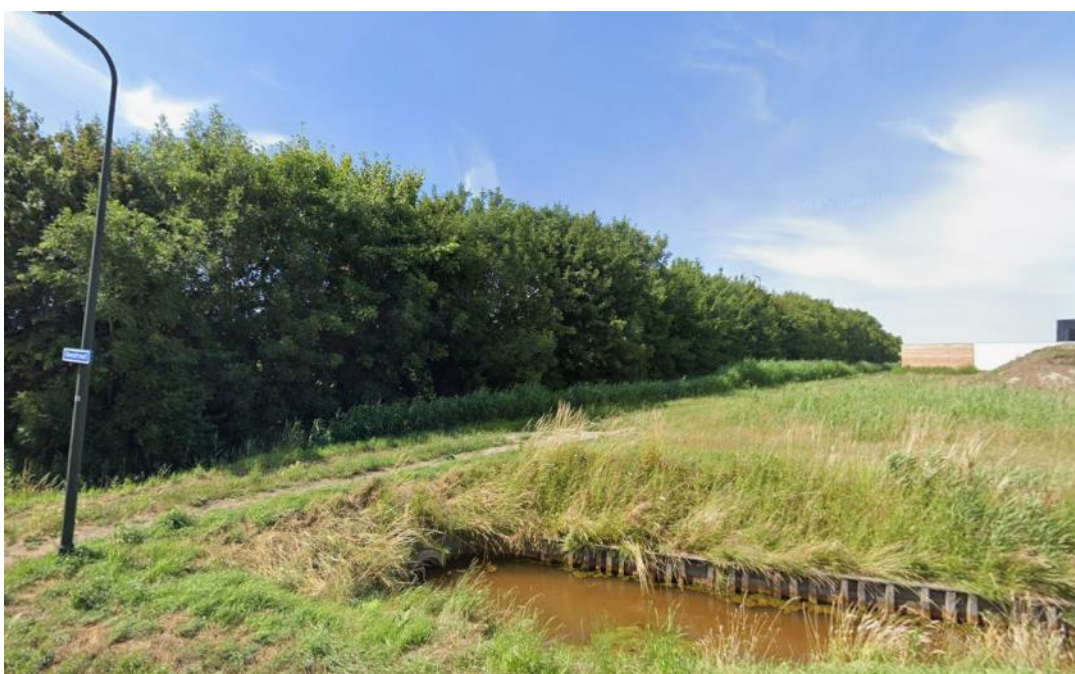
5.6 Loodrecht op Deestraat

Een watergang aan de rand van het dorp, aangrenzend struweel met daarachter sportvelden en braakliggend terrein met daarachter woonpercelen. De watergang is voornamelijk begroeit met riet en verschillende grassoorten. Rondom de watergang is direct aangrenzend veel struweel aanwezig.

Kleine marterachtigen: de werklocatie is geschikt als migratieroute, doordat op enkele locaties aangrenzend struweel aanwezig is. De directe omgeving bevat potentieel geschikte locaties voor een verblijfplaats van kleine marterachtigen.

Akker- en weidevogels: De watergang en oever zijn niet geschikt. De werklocatie is niet rustig gelegen. Urbane verstoring is hier echter wel aanwezig, door de naastliggende weg en sportvelden.

Rugstreepad: Door het gebrek aan geschikte vergraafbare grond, de verbinding van de watergang met andere watergangen (waar vissen leven), en de aanwezigheid van veel vegetatie, is de omgeving niet geschikt als leefgebied voor de rugstreepad.

- Maatregel: werkzaamheden worden maximaal twee keer uitgevoerd. Per maaibeurt vindt fasering plaats waarbij minimaal 30% van de begroeiing blijft staan. De werkperiode is van oktober tot februari.

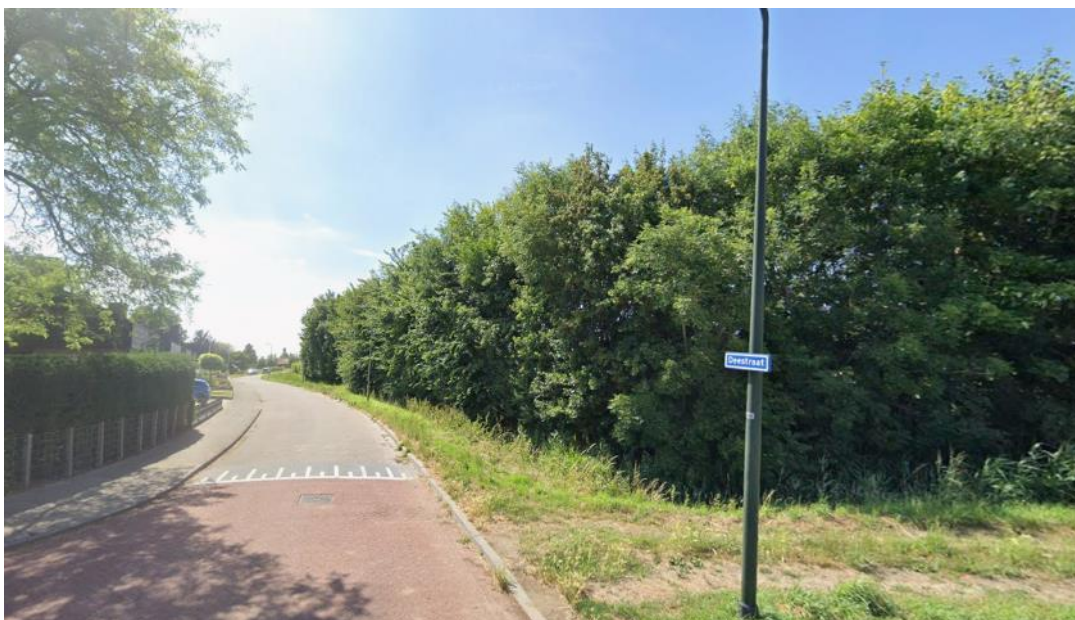
5.7 Deestraat 1

Een watergang aan de rand van het dorp, aangrenzend struweel met daarachter sportvelden en braakliggend terrein met daarachter woonpercelen. De watergang is voornamelijk begroeit met riet en verschillende grassoorten. Rondom de watergang is direct aangrenzend veel struweel aanwezig.

Kleine marterachtigen: de werklocatie is geschikt als migratieroute, doordat op enkele locaties aangrenzend struweel aanwezig is. De directe omgeving bevat potentieel geschikte locaties voor een verblijfplaats van kleine marterachtigen.

Akker- en weidevogels: De watergang en oever zijn niet geschikt. De werklocatie is niet rustig gelegen. Urbane verstoring is hier echter wel aanwezig, door de naastliggende weg en sportvelden.

Rugstreepad: Door het gebrek aan geschikte vergraafbare grond, de verbinding van de watergang met andere watergangen (waar vissen leven), en de aanwezigheid van veel vegetatie, is de omgeving niet geschikt als leefgebied voor de rugstreepad.

- **Maatregel:** werkzaamheden worden maximaal twee keer uitgevoerd. Per maaibeurt vindt fasering plaats waarbij minimaal 30% van de begroeiing blijft staan. De werkperiode is van oktober tot februari.

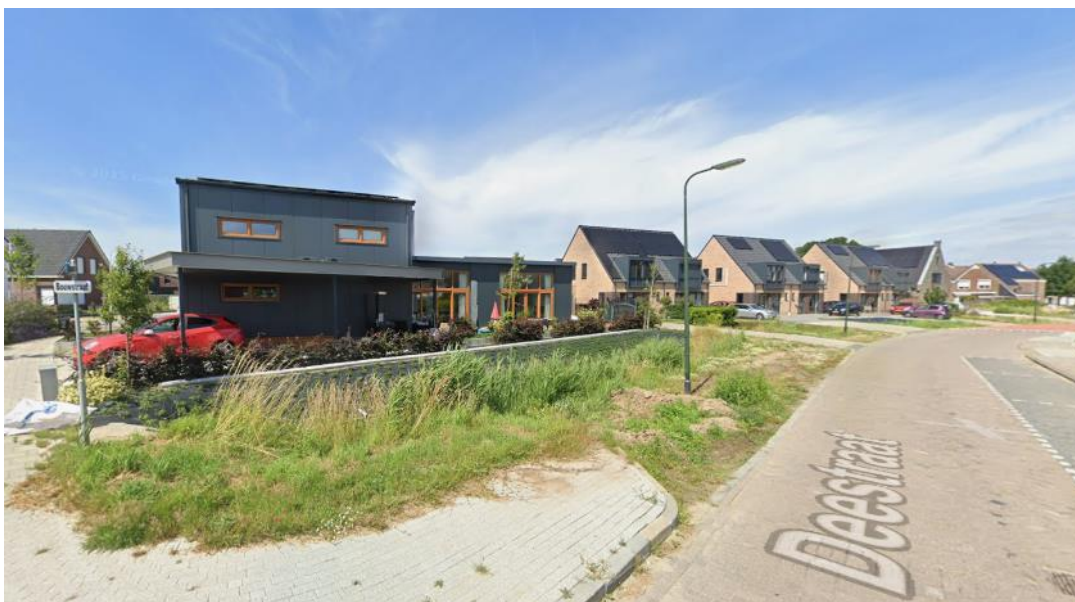
5.8 Deestraat 2

Een watergang middenin een woonwijk. De watergang is voornamelijk begroeit met riet en verschillende grassoorten. Rondom de watergang is aangrenzend struweel aanwezig met daarachter woonpercelen met tuinen.

Kleine marterachtigen: de werklocatie is marginaal geschikt als migratieroute, doordat aangrenzend urbane verstoring aanwezig is door de woningen en de openbare weg.

Akker- en weidevogels: De watergang en oever zijn niet geschikt. De werklocatie is niet rustig gelegen, maar direct naast een weg/fietspad. Urbane verstoring is hier aanwezig.

Rugstreepad: Door het gebrek aan geschikte vergraafbare grond, de verbinding van de watergang met andere watergangen (waar vissen leven), en de aanwezigheid van veel vegetatie, is de omgeving niet geschikt als leefgebied voor de rugstreepad.

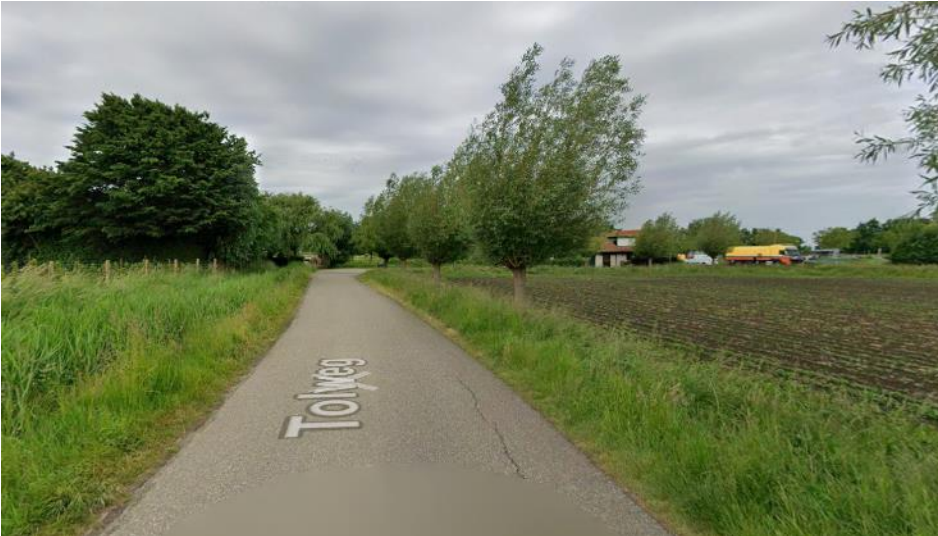
5.9 Deestraat 3 + Tolweg 1

Watergangen aan de rand van het dorp, aangrenzend aan weiland/akkers, woonpercelen met groene tuinen en/of volkstuintjes. De watergangen zijn voornamelijk begroeit met riet en verschillende grassoorten. Rondom de watergangen is veel struweel aanwezig. Soms is dit struweel direct aangrenzend en in sommige gevallen in de nabijheid van een watergang.

Kleine marterachtigen: de werklocatie is geschikt als migratieroute, doordat op enkele locaties aangrenzend struweel aanwezig is. De directe omgeving bevat potentieel geschikte locaties voor een verblijfplaats van kleine marterachtigen.

Akker- en weidevogels: De watergang en oever zijn niet geschikt. De werklocatie is niet rustig gelegen. Urbane verstoring is hier echter wel aanwezig, door de naastliggende weg en sportvelden.

Rugstreeppad: Door het gebrek aan geschikte vergraafbare grond, de verbinding van de watergang met andere watergangen (waar vissen leven), en de aanwezigheid van veel vegetatie, is de omgeving niet geschikt als leefgebied voor de rugstreeppad.

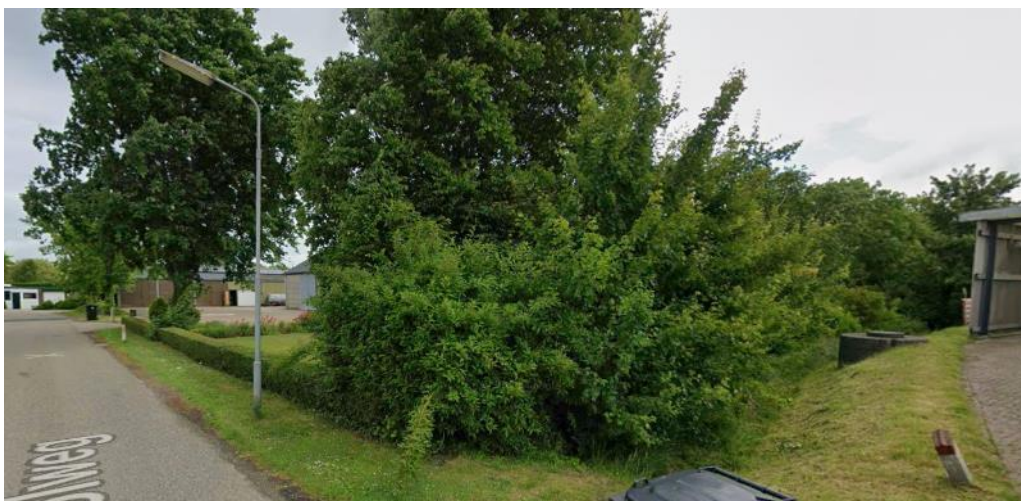
5.10 Tolweg 2

Een watergang aan de rand van het dorp, aangrenzend aan woonpercelen met groene tuinen en een tankstation. Rondom de watergangen is veel struweel aanwezig. Dit struweel staat in verbinding met groen in de omgeving. Er zijn geen goede foto's van de watergang beschikbaar.

Kleine marterachtigen: de werklocatie is geschikt als migratieroute, doordat op enkele locaties aangrenzend struweel aanwezig is. De directe omgeving bevat potentieel geschikte locaties voor een verblijfplaats van kleine marterachtigen.

Akker- en weidevogels: De watergang en oever zijn niet geschikt. De werklocatie is niet rustig gelegen. Urbane verstoring is hier echter wel aanwezig, door het tankstation en naastliggende woonpercelen.

Rugstreepad: Door het gebrek aan geschikte vergraafbare grond, de verbinding van de watergang met andere watergangen (waar vissen leven), en de aanwezigheid van veel vegetatie, is de omgeving niet geschikt als leefgebied voor de rugstreepad.

Teunisbloempijlstaart: De oever is voornamelijk bekleed met riet, een woekerende soort. Hierdoor is het aannemelijk dat er weinig andere plantensoorten aanwezig zijn. Het is echter niet volledig uit te sluiten dat waardplanten grote kattenstaart en basterdwederik van deze soort aanwezig zijn. In de directe omgeving zijn andere watergangen aanwezig waar ook mogelijk de waardplanten groeien, door de geringe grootte is niet te verwachten dat deze watergang van belang is voor de teunisbloempijlstaart.

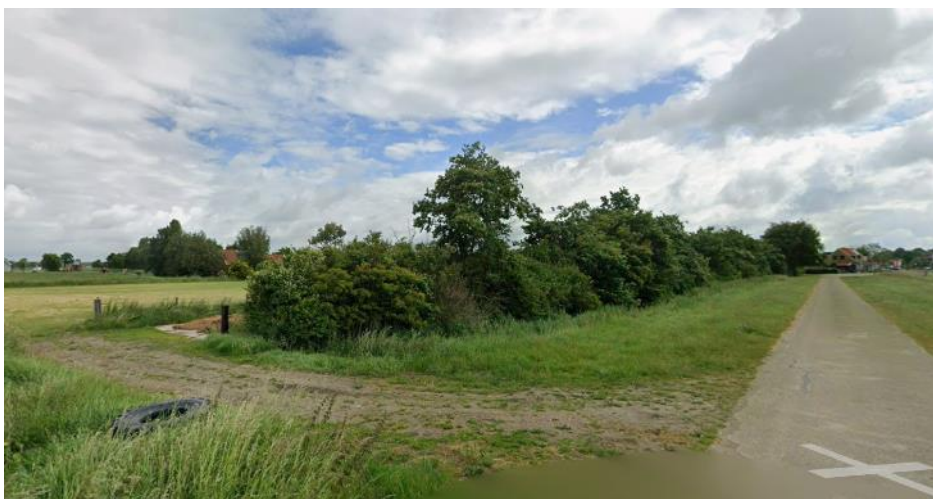
5.11 Stooftstraat 1

Een watergang aan de rand van het dorp, aangrenzend aan een weiland en een brede berm met daarachter de openbare weg. Deze weg loopt dood. De watergang is voornamelijk begroeit met riet en verschillende grassoorten. Rondom de watergangen is veel aangrenzend struweel aanwezig.

Kleine marterachtigen: de werklocatie is geschikt als migratieroute, doordat op enkele locaties aangrenzend struweel aanwezig is. De directe omgeving bevat potentieel geschikte locaties voor een verblijfplaats van kleine marterachtigen.

Akker- en weidevogels: De werklocatie is rustig gelegen aangrenzend aan een (kruidenrijk) weiland.

Rugstreepad: Door het gebrek aan geschikte vergraafbare grond, de verbinding van de watergang met andere watergangen (waar vissen leven), en de aanwezigheid van veel vegetatie, is de omgeving niet geschikt als leefgebied voor de rugstreepad.

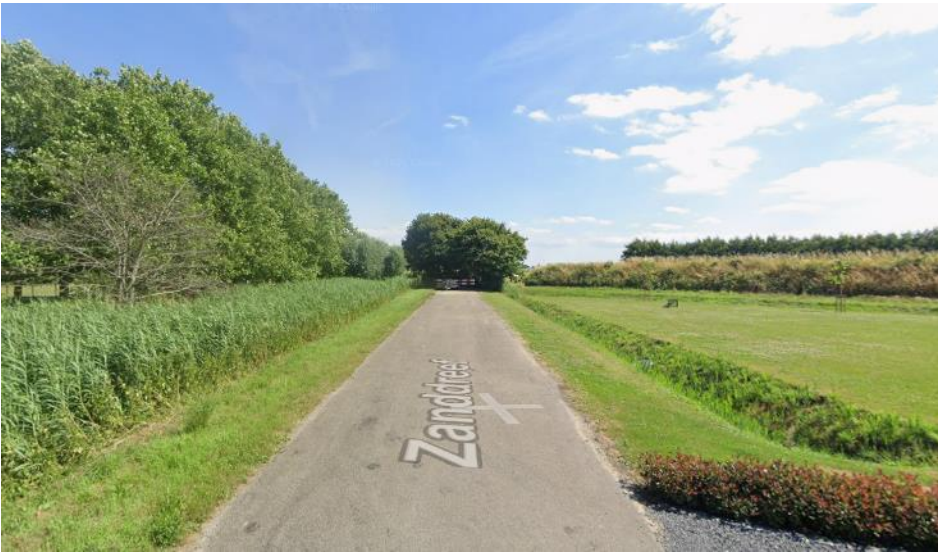
Een watergang aan de rand van het dorp, aangrenzend aan woonpercelen met groene tuinen en een doodlopende weg. Rondom de watergangen is aangrenzend struweel aanwezig.

Kleine marterachtigen: de werklocatie is geschikt als migratieroute, doordat op enkele locaties aangrenzend struweel aanwezig is. De directe omgeving bevat potentieel geschikte locaties voor een verblijfplaats van kleine marterachtigen.

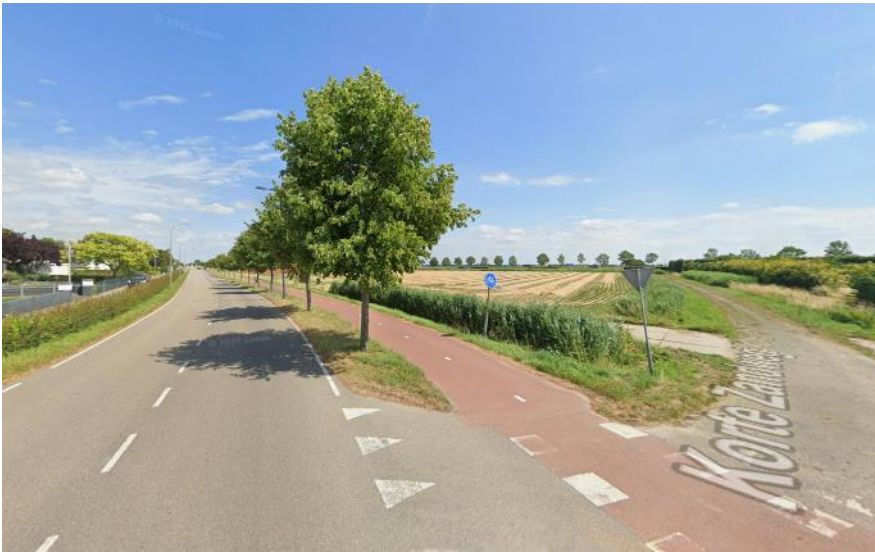
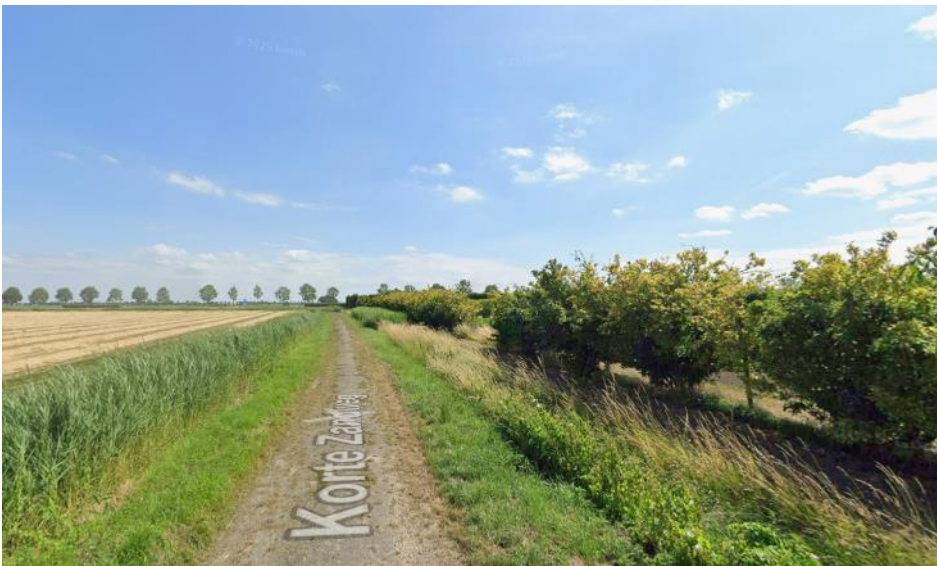
Watergangen aan de rand van het dorp, aangrenzend aan akkerbouwpercelen en aan de openbare weg. Rondom de watergangen is in de nabijheid struweel aanwezig.

Kleine marterachtigen: de werklocatie is geschikt als migratieroute, doordat op enkele locaties aangrenzend struweel aanwezig is. De directe omgeving bevat potentieel geschikte locaties voor een verblijfplaats van kleine marterachtigen.

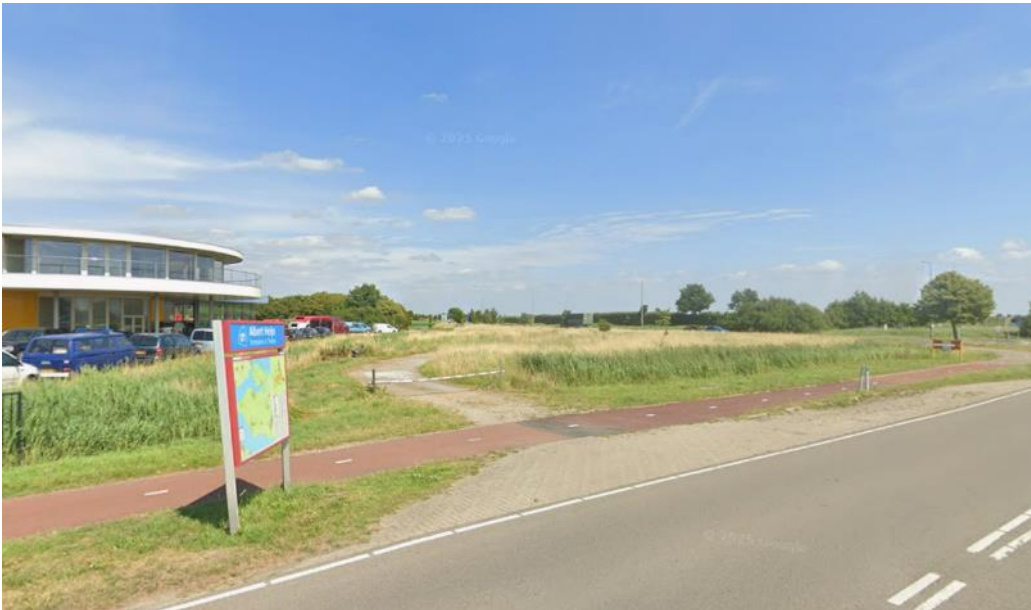
Watergangen aan de rand van het dorp, aangrenzend aan weilanden/akkers en de openbare weg. De watergang is voornamelijk begroeit met riet en verschillende grassoorten. Rondom de watergangen is deels minimaal aangrenzend struweel aanwezig. Dit struweel staat niet in verbinding met ander groen in de omgeving.

Kleine marterachtigen: de werklocatie is marginaal geschikt als migratieroute, doordat aangrenzend urbane verstoring aanwezig is door de woonwijk en de openbare weg.

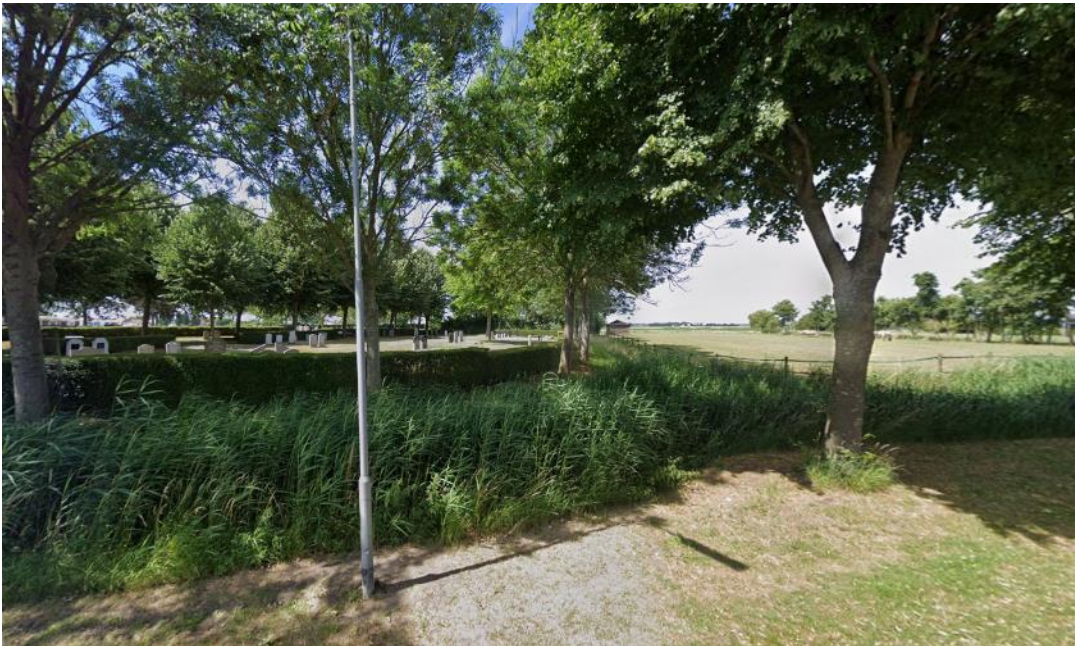
Watergangen aan de rand van het dorp, aangrenzend aan weilanden/akkers en een begraafplaats. De watergang is voornamelijk begroeit met riet en verschillende grassoorten. Rondom de watergangen is aangrenzend struweel aanwezig.

Kleine marterachtigen: de werklocatie is geschikt als migratieroute, doordat op enkele locaties aangrenzend struweel aanwezig is. De directe omgeving bevat potentieel geschikte locaties voor een verblijfplaats van kleine marterachtigen.

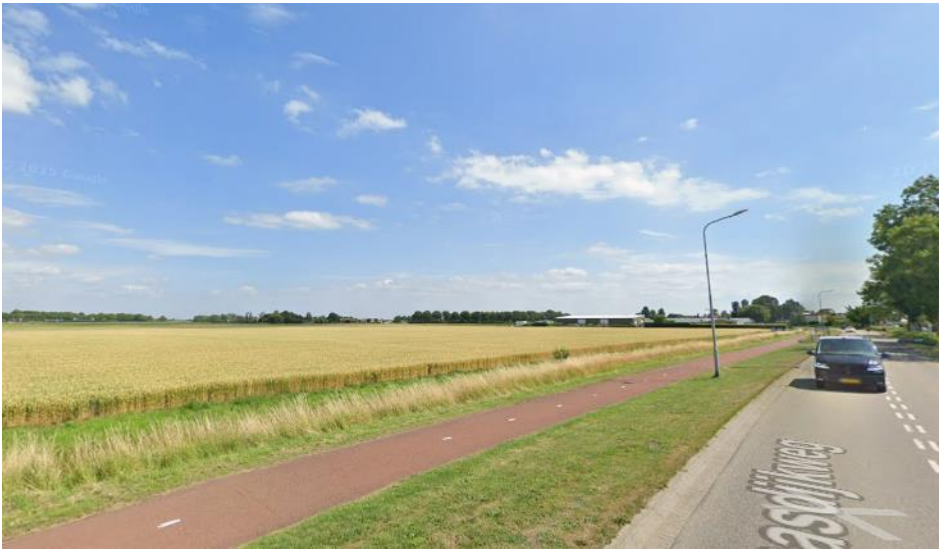
Watergangen aan de rand van het dorp, aangrenzend aan weilanden/akkers en de openbare weg. De watergang is voornamelijk begroeit met verschillende grassoorten. Rondom de watergangen is geen (aangrenzend) struweel aanwezig.

Kleine marterachtigen: de werklocatie is marginaal geschikt als migratieroute, doordat aangrenzend urbane verstooring aanwezig is door de openbare weg. Daarnaast zijn er geen schuilmogelijkheden in de vorm van struweel.

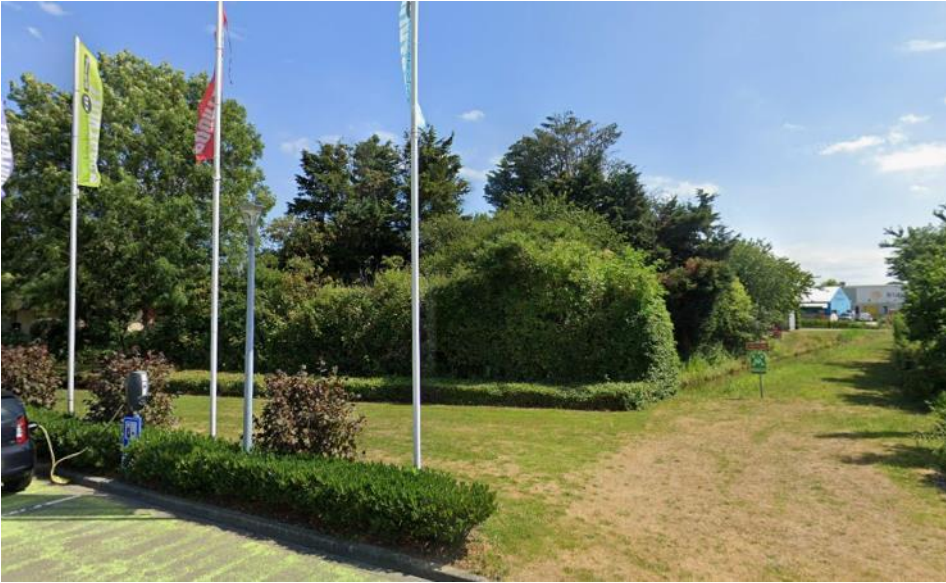
5.27 Paasdijkweg 5

Een watergang in het dorp, aangrenzend aan woonpercelen met struweel, de openbare weg en een grote parkeerplaats met bedrijventerrein. De watergang is voornamelijk begroeit met verschillende grassoorten. Het groen staat niet in verbinding met groen in de omgeving.

Kleine marterachtigen: de werklocatie is marginaal geschikt als migratieroute, doordat aangrenzend urbane verstoring aanwezig van de woonpercelen en de openbare weg.

Akker- en weidevogels: De watergang en oever zijn niet geschikt. De werklocatie is niet rustig gelegen, maar direct naast de openbare weg. Urbane verstoring is hier aanwezig.

Rugstreepad: Door het gebrek aan geschikte vergraafbare grond, de verbinding van de watergang met andere watergangen (waar vissen leven), en de aanwezigheid van veel vegetatie, is de omgeving niet geschikt als leefgebied voor de rugstreepad.

Teunisbloempijlstaart: De oever is voornamelijk bekleed met riet, een woekerende soort. Hierdoor is het aannemelijk dat er weinig andere plantensoorten aanwezig zijn. Het is echter niet volledig uit te sluiten dat waardplanten grote kattenstaart en basterdwederik van deze soort aanwezig zijn. In de directe omgeving zijn andere watergangen aanwezig waar ook mogelijk de waardplanten groeien, door de geringe grootte is niet te verwachten dat deze watergang van belang is voor de teunisbloempijlstaart.

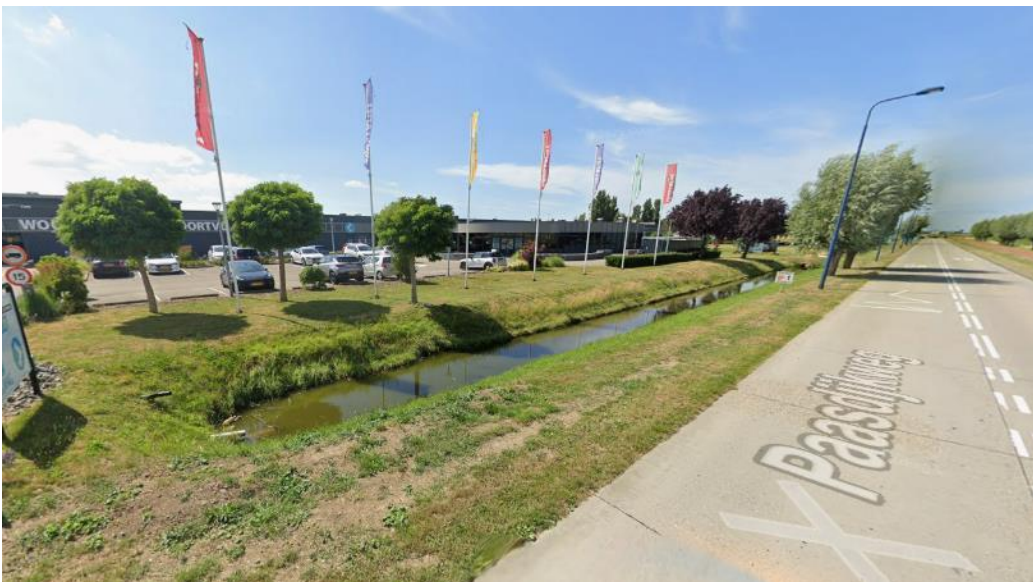
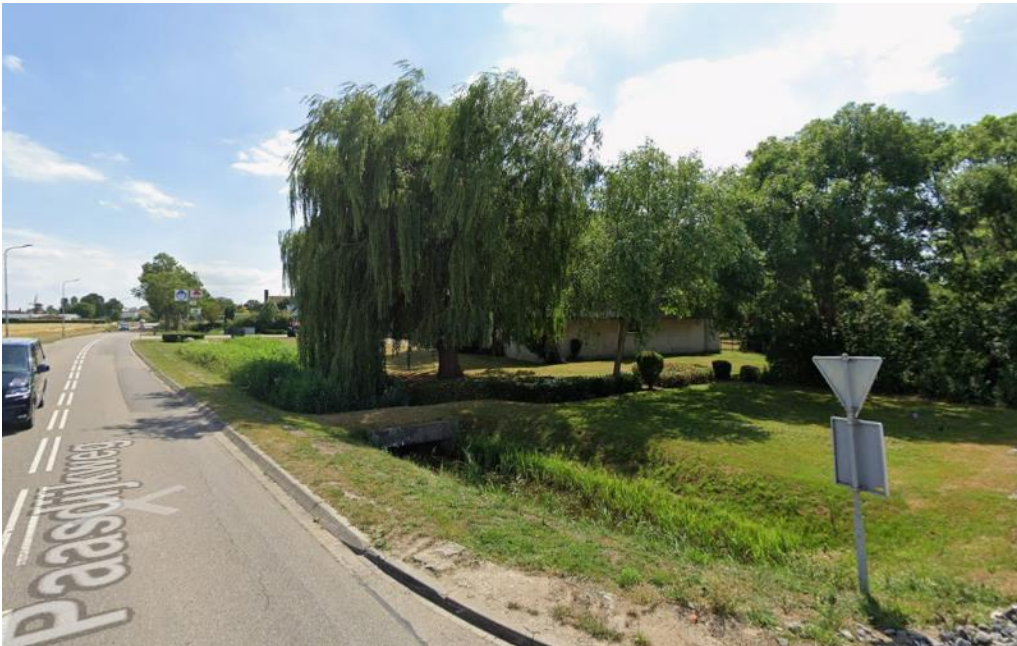
5.28 Paasdijkweg 6

Een watergang aan de rand van het dorp, aangrenzend aan woonpercelen, bedrijventerreinen en de openbare weg. De watergang is voornamelijk begroeit met verschillende grassoorten en riet. Het groen staat niet in verbinding met groen in de omgeving.

Kleine marterachtigen: de werklocatie is marginaal geschikt als migratieroute, doordat aangrenzend urbane verstoring aanwezig van de woonpercelen en de openbare weg.

Akker- en weidevogels: De watergang en oever zijn niet geschikt. De werklocatie is niet rustig gelegen, maar direct naast de openbare weg. Urbane verstoring is hier aanwezig.

Rugstreepad: Door het gebrek aan geschikte vergraafbare grond, de verbinding van de watergang met andere watergangen (waar vissen leven), en de aanwezigheid van veel vegetatie, is de omgeving niet geschikt als leefgebied voor de rugstreepad.

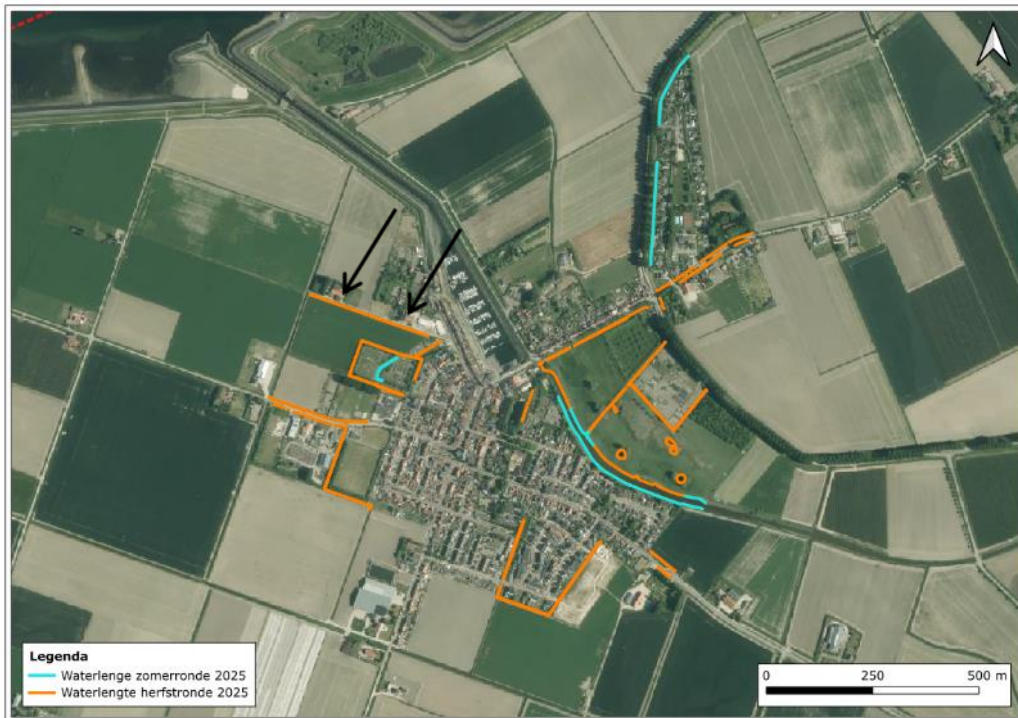
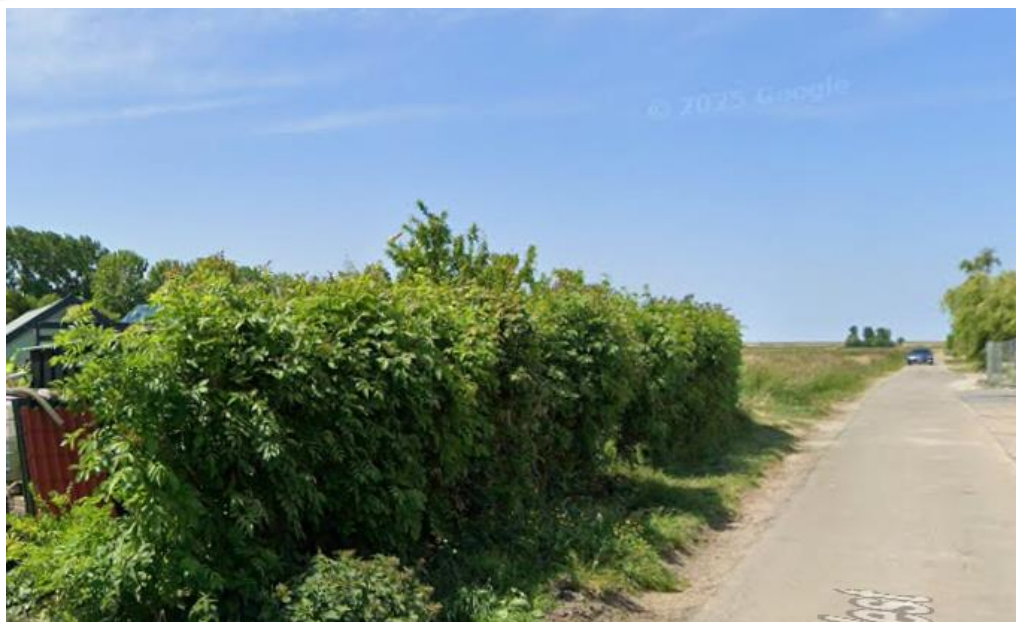
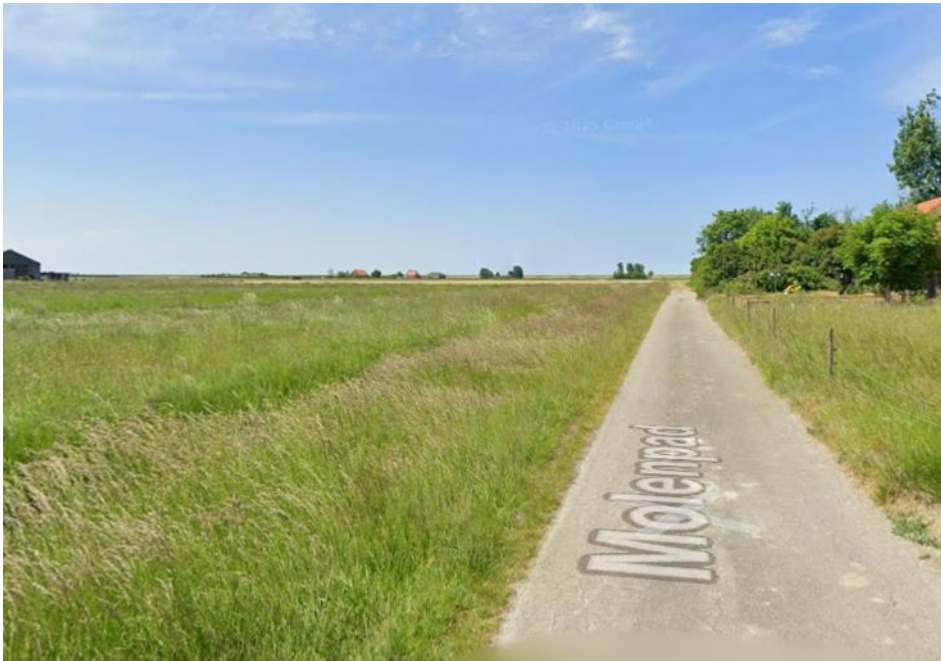
6.1 Molenpad en Molendijk West 1

Een watergang buiten het dorp, aangrenzend aan een weiland en de openbare doodlopende weg. De watergangen zijn voornamelijk begroeit met verschillende grassoorten. De watergang is rustig gelegen met enkele woonpercelen met struweel.

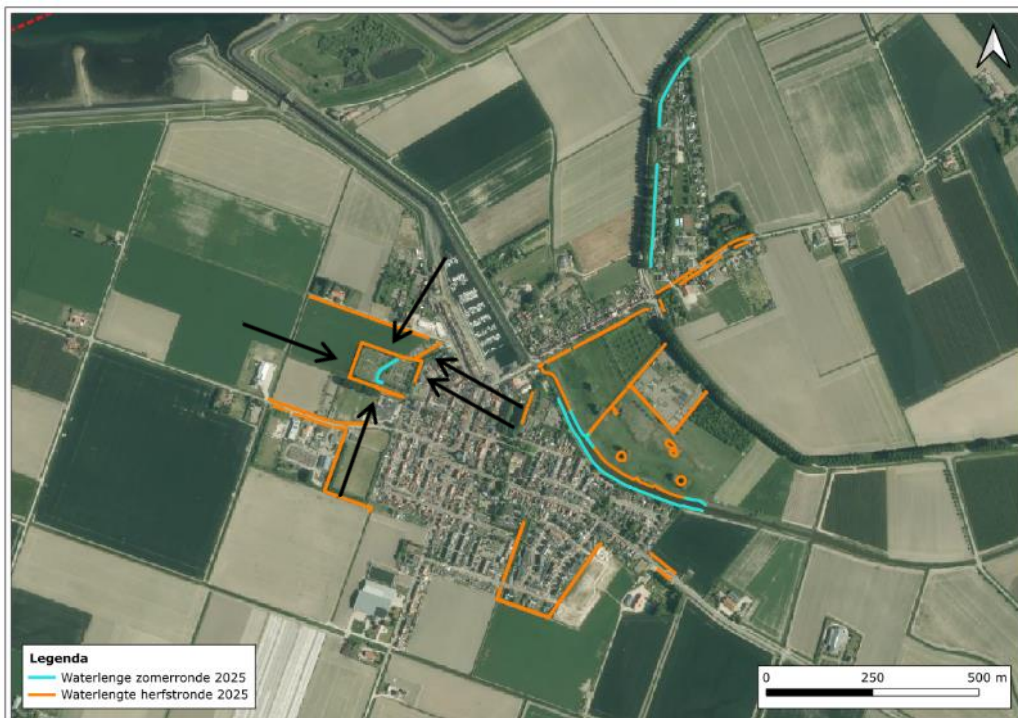
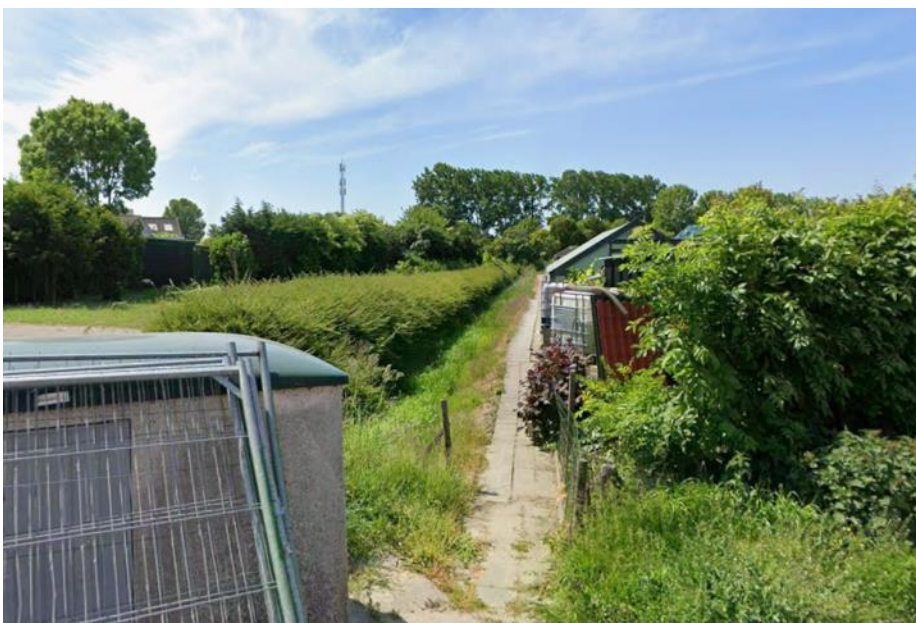
6.2 Molendijk West 2 en begraafplaats 1

Watergangen buiten het dorp, aangrenzend aan een weilanden en een begraafplaats. De watergangen zijn voornamelijk begroeit met verschillende grassoorten. De watergang is rustig gelegen en omgeven door veel struweel.
