Ecologische maatregelen per werklocatie, maaien waterlopen gemeente Tholen

Versie 2, d.d. 20 januari 2026

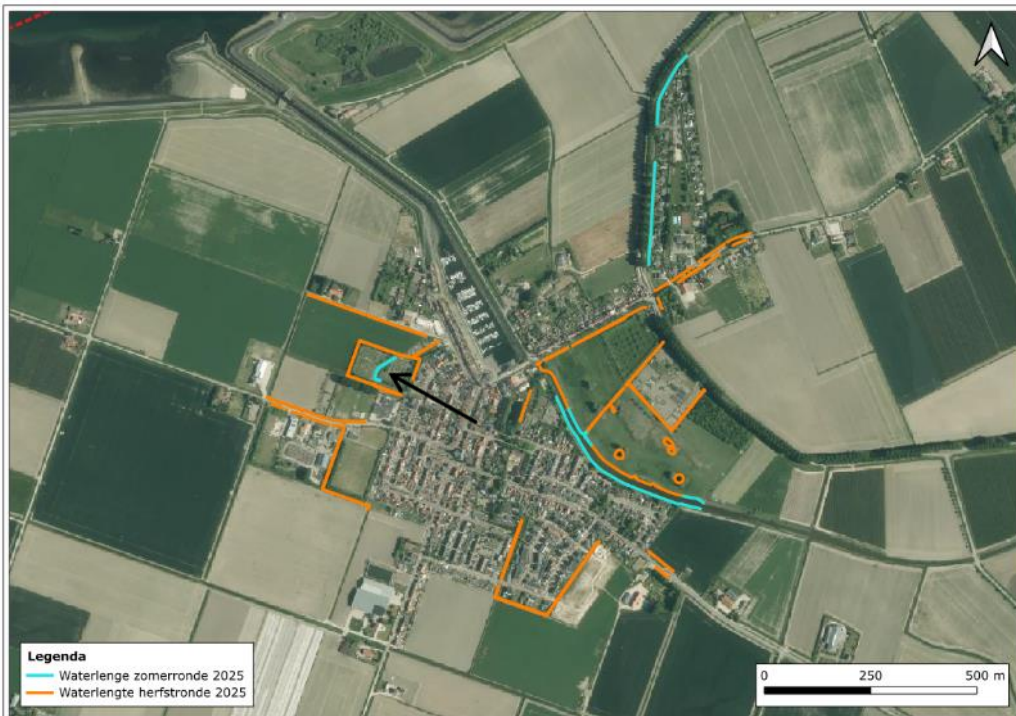
6.3 Begraafplaats 2

Een watergang midden op het terrein van de begraafplaats. Niet te beoordelen hoe de watergang er precies uit ziet.

Kleine marterachtigen: de werklocatie is marginaal geschikt als migratieroute, doordat de watergang midden op een begraafplaats ligt met aangrenzend weinig struweel.

Akker- en weidevogels: De watergang en oever zijn niet geschikt. De werklocatie is niet rustig gelegen te midden van een begraafplaats. Daarnaast is er ook geen kruidenrijk grasland aanwezig wat als beschutting en voedsel kan dienen.

Vogels van ruigte en moeras: De watergang en oever zijn niet geschikt. De werklocatie is niet rustig gelegen, maar ligt aan de rand van het dorp aan een sportveldje.

Rugstreppad: Door het gebrek aan geschikte vergraafbare grond, de verbinding van de watergang met andere watergangen (waar vissen leven), en de aanwezigheid van veel vegetatie, is de omgeving niet geschikt als leefgebied voor de rugstreppad.

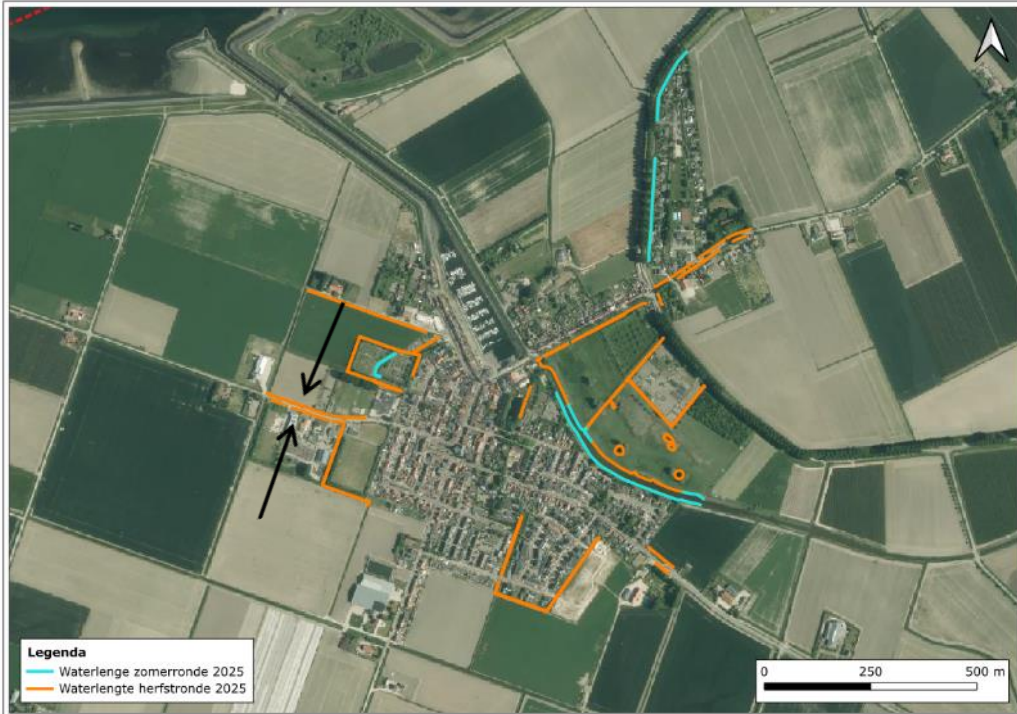
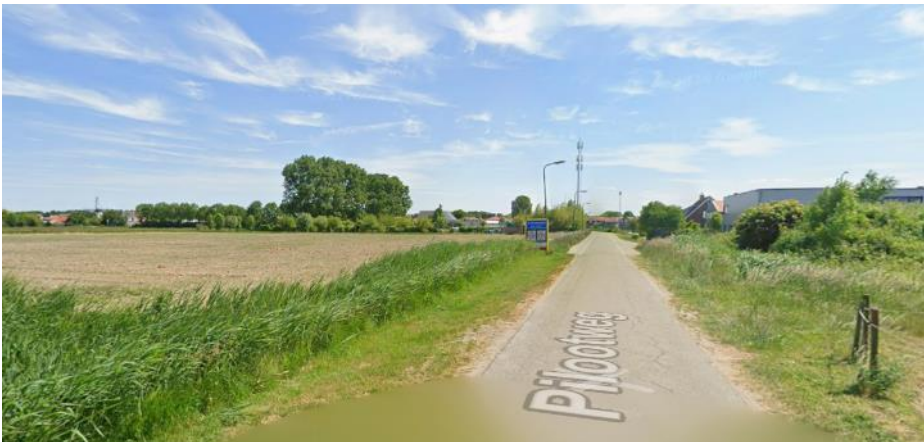
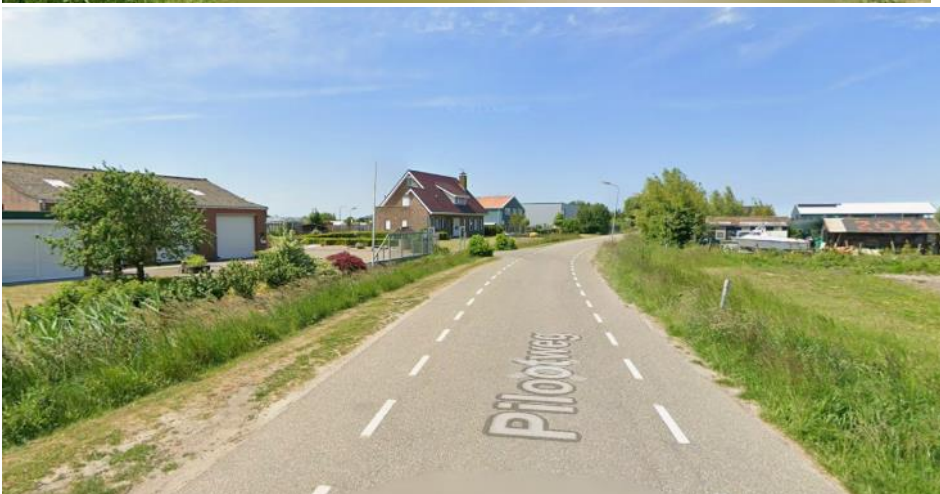
6.4 Piloottweg 1

Watergangen buiten het dorp, aangrenzend aan akkerbouwpercelen, woonpercelen, skatebaantje en weilanden. De watergangen zijn voornamelijk begroeit met verschillende grassoorten. Op enkele plekken is struweel aanwezig.

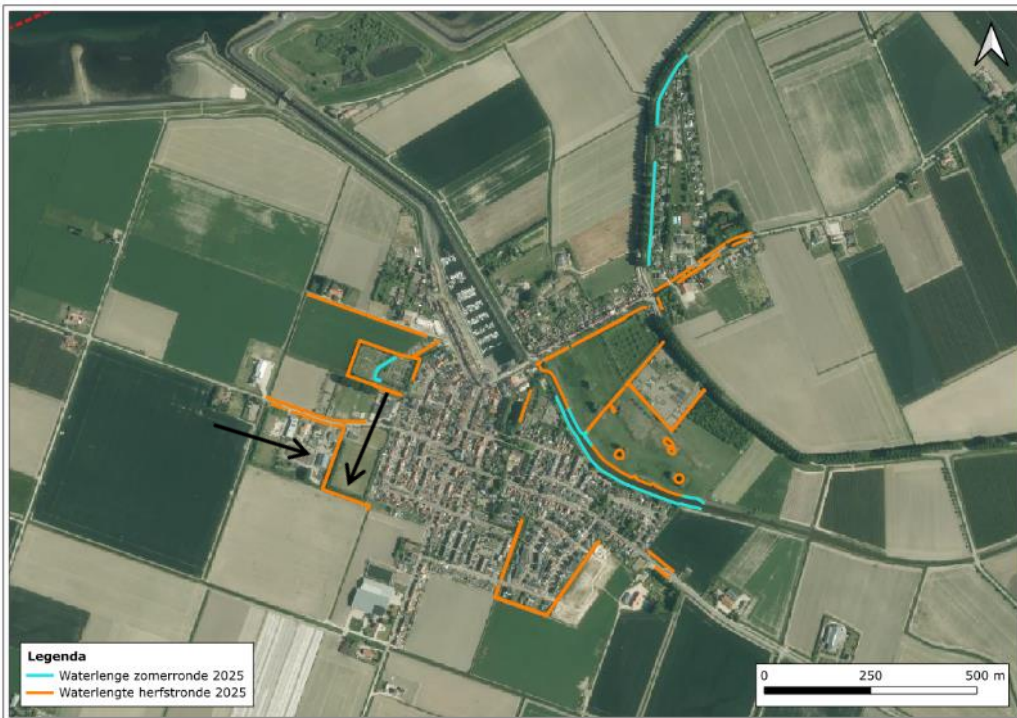
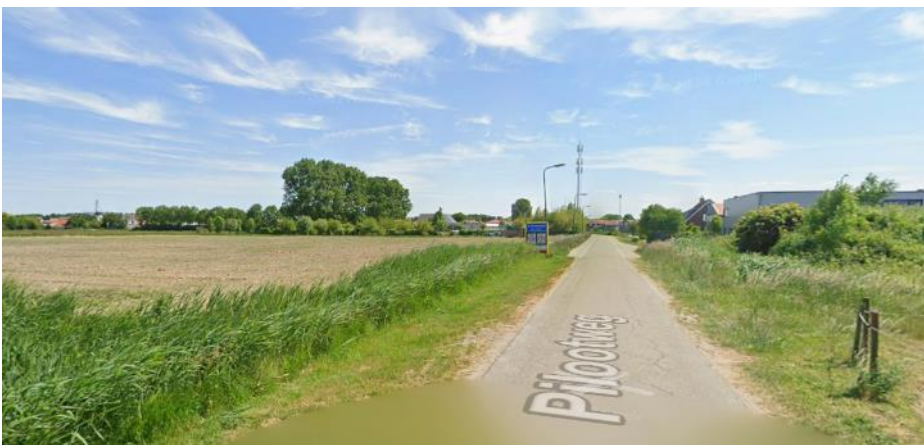
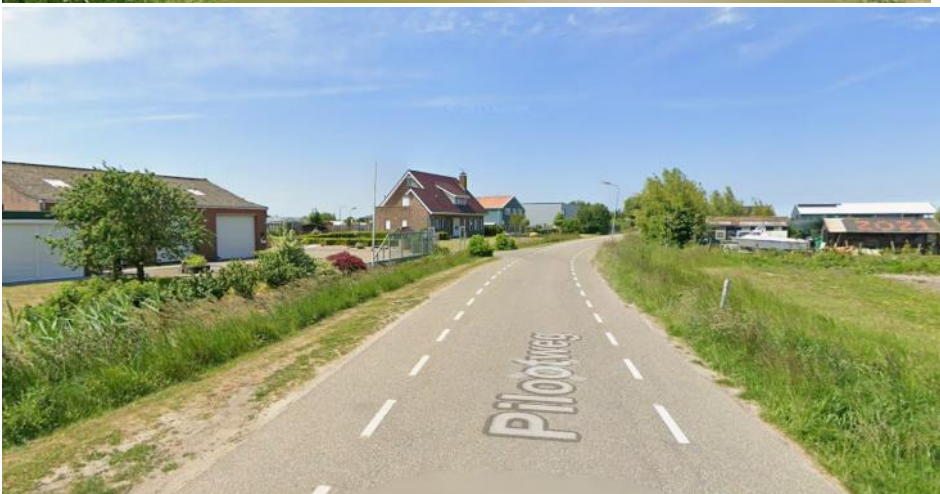
6.5 Pilotweg 2

Watergangen buiten het dorp, aangrenzend aan akkerbouwpercelen, woonpercelen, skatebaantje en weilanden. De watergangen zijn voornamelijk begroeit met verschillende grassoorten en riet. Op enkele plekken is struweel aanwezig.

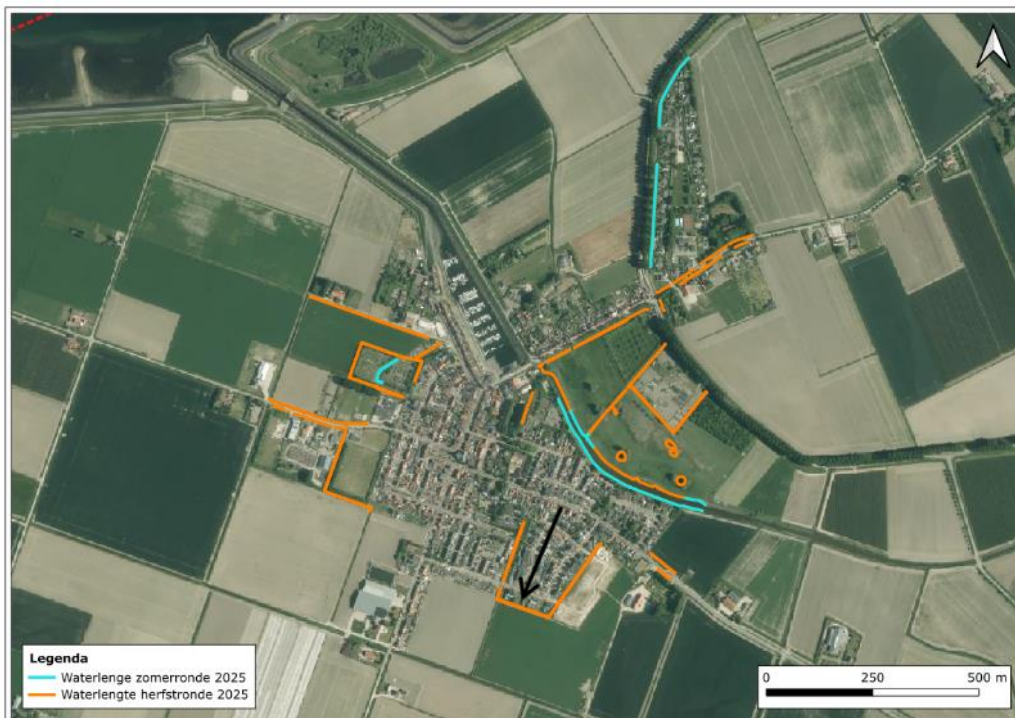
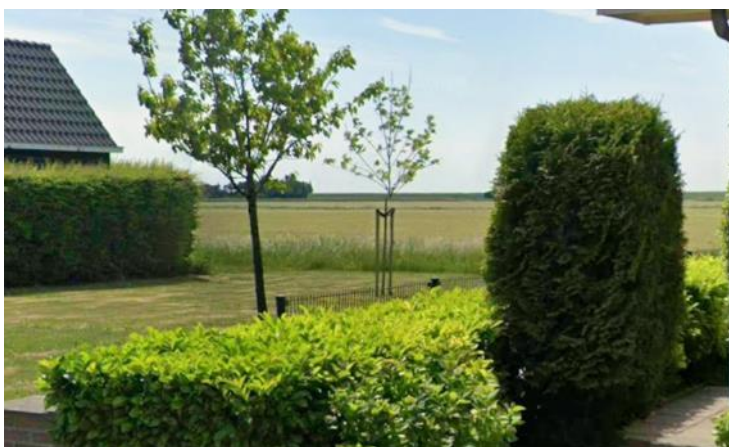
6.6 Dokter Bernhardstraat 1

Watergangen buiten het dorp, aangrenzend aan akkerbouwpercelen en woonpercelen. De watergangen zijn voornamelijk begroeit met verschillende grassoorten.

Kleine marterachtigen: de werklocatie is geschikt als migratieroute, doordat op enkele locaties aangrenzend struweel aanwezig is. De directe omgeving bevat potentieel geschikte locaties voor een verblijfplaats van kleine marterachtigen.

Akker- en weidevogels: De werklocatie is rustig gelegen aangrenzend aan een akker.

Vogels van ruigte en moeras: De watergang en oever zijn niet geschikt. De werklocatie is niet rustig gelegen, maar ligt aan de rand van het dorp aan de openbare weg.

Rugstreepad: Door het gebrek aan geschikte vergraafbare grond, de verbinding van de watergang met andere watergangen (waar vissen leven), en de aanwezigheid van veel vegetatie, is de omgeving niet geschikt als leefgebied voor de rugstreepad.

Teunisbloempijlstaart: De oever is voornamelijk bekleed met riet, een woekerende soort. Hierdoor is het aannemelijk dat er weinig andere plantensoorten aanwezig zijn. Het is echter niet volledig uit te sluiten dat waardplanten grote kattenstaart en basterdwederik van deze soort aanwezig zijn. In de directe omgeving zijn andere watergangen aanwezig waar ook mogelijk de waardplanten groeien, door de geringe grootte is niet te verwachten dat deze watergang van belang is voor de teunisbloempijlstaart.

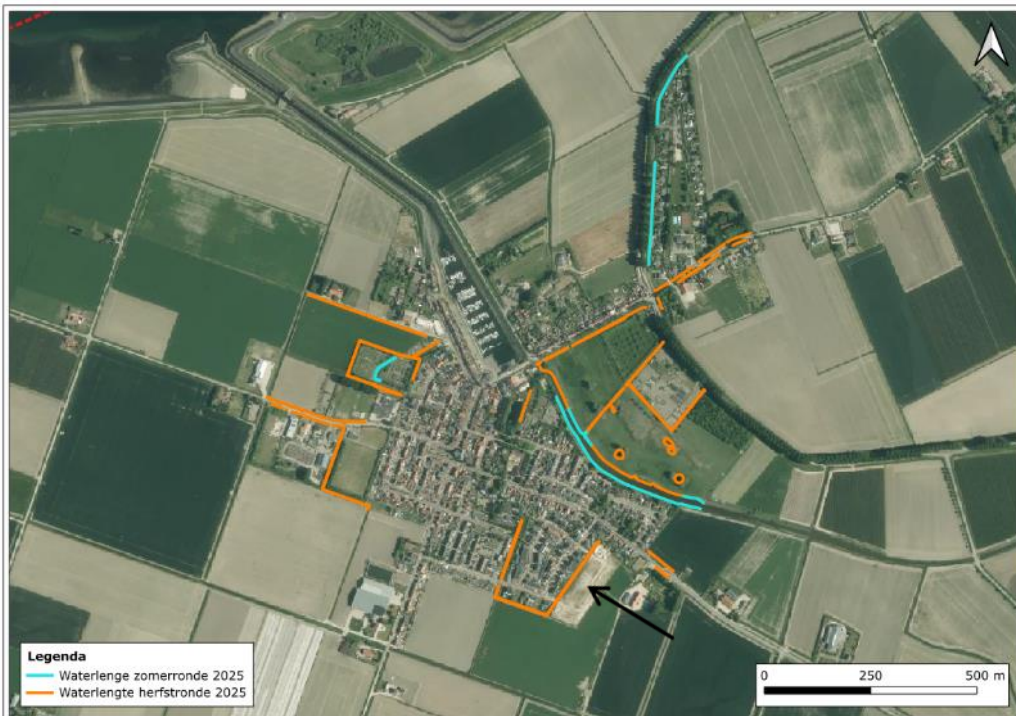
6.7 Dokter Bernhardstraat 2

Watergangen net buiten het dorp, aangrenzend aan bouwkavels en woonpercelen. De watergangen zijn voornamelijk begroeit met verschillende grassoorten. Geen foto's beschikbaar van watergangen.

Kleine marterachtigen: de werklocatie is marginaal geschikt als migratieroute, doordat aangrenzend weinig struweel aanwezig is.

Akker- en weidevogels: De watergang en oever zijn niet geschikt. De werklocatie is niet rustig gelegen, maar ligt aan de rand van het dorp tegen woonpercelen aan. Daarnaast is er ook geen kruidenrijk grasland aanwezig wat als beschutting en voedsel kan dienen. Verder grenst de watergang aan een terrein voor bouwkavels.

Vogels van ruigte en moeras: De watergang en oever zijn niet geschikt. De werklocatie is niet rustig gelegen, maar ligt aan de rand van het dorp aan de openbare weg.

Rugstreeppad: Door het gebrek aan geschikte vergraafbare grond, de verbinding van de watergang met andere watergangen (waar vissen leven), en de aanwezigheid van veel vegetatie, is de omgeving niet geschikt als leefgebied voor de rugstreeppad.

Teunisbloempijlstaart: De oever is voornamelijk bekleed met riet, een woekerende soort. Hierdoor is het aannemelijk dat er weinig andere plantensoorten aanwezig zijn. Het is echter niet volledig uit te sluiten dat waardplanten grote kattenstaart en basterdwederik van deze soort aanwezig zijn. In de directe omgeving zijn andere watergangen aanwezig waar ook mogelijk de waardplanten groeien, door de geringe grootte is niet te verwachten dat deze watergang van belang is voor de teunisbloempijlstaart.

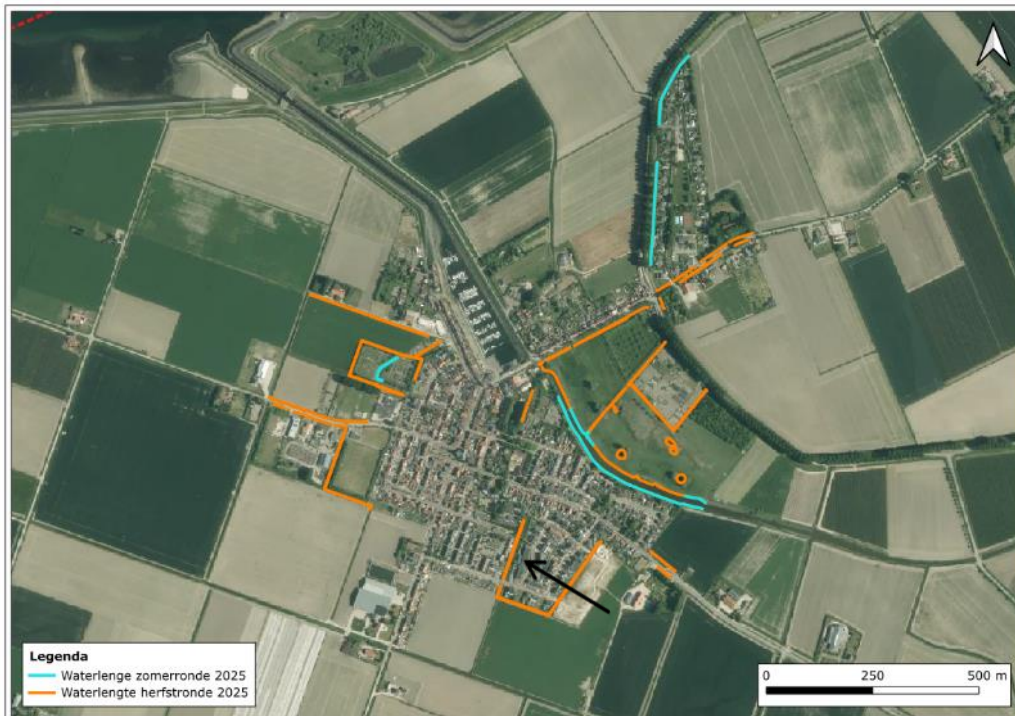
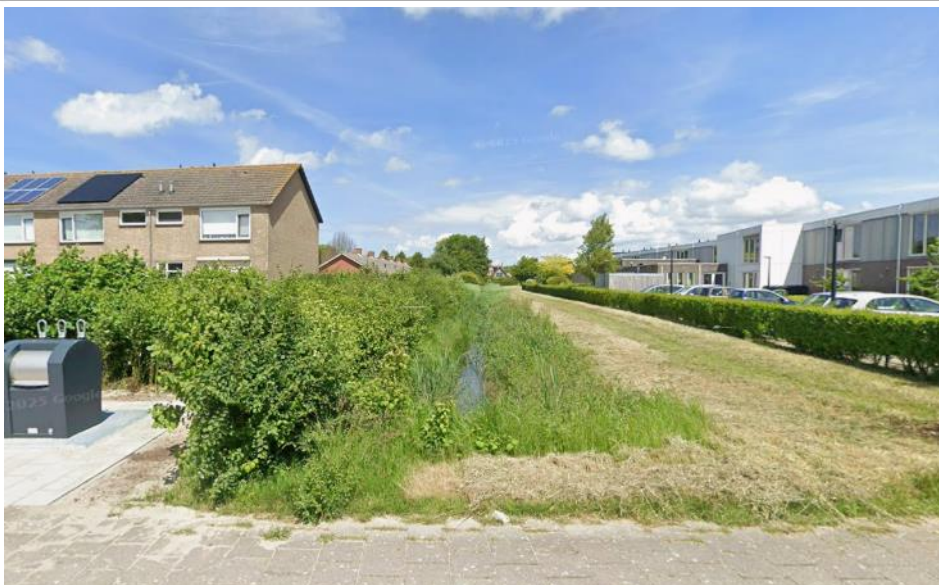
6.8 Dokter Bernhardstraat 3

Een watergang, met voornamelijk rietbegroeiing. Watergang is gelegen in het dorp, waardoor er veel verstoring optreedt. Naast de watergang is struweel aanwezig.

Kleine marterachtigen: de watergang en naastgelegen heg zijn geschikt als migratieroute voor kleine marterachtigen. De watergang en directe omgeving is ongeschikt als verblijfplaats voor kleine marterachtigen door de grote mate van verstoring.

Ijsvogel en oeverwaluw: De watergang en oever zijn niet geschikt. De smalle watergang heeft geen open plekken voor de ijsvogel en oeverwaluw om te jagen. Er zijn daarnaast ook geen overhangende takken aanwezig als zitspot voor de ijsvogel. Er is geen steil talud aanwezig welke geschikt kan zijn als nestlocatie voor de oeverwaluw.

Akker- en weidevogels: De watergang en oever zijn niet geschikt. De werklocatie is niet rustig gelegen, maar ligt in het dorp en aan de openbare weg.

Vogels van ruigte en moeras: De watergang en oever zijn niet geschikt. De werklocatie is niet rustig gelegen, maar ligt in het dorp en aan de openbare weg.

Rugstreepad: Door het gebrek aan geschikte vergraafbare grond, de verbinding van de watergang met andere watergangen (waar vissen leven), en de aanwezigheid van veel vegetatie, is de omgeving niet geschikt als leefgebied voor de rugstreepad

Teunisbloempijlstaart: De oever is voornamelijk bekleed met riet, een woekerende soort. Hierdoor is het aannemelijk dat er weinig andere plantensoorten aanwezig zijn. Het is echter niet volledig uit te sluiten dat waardplanten grote kattenstaart en basterdwederik van deze soort aanwezig zijn. In de directe omgeving zijn andere watergangen aanwezig waar ook mogelijk de waardplanten groeien, door de geringe grootte (80 meter) is niet te verwachten dat deze watergang van belang is voor de teunisbloempijlstaart.

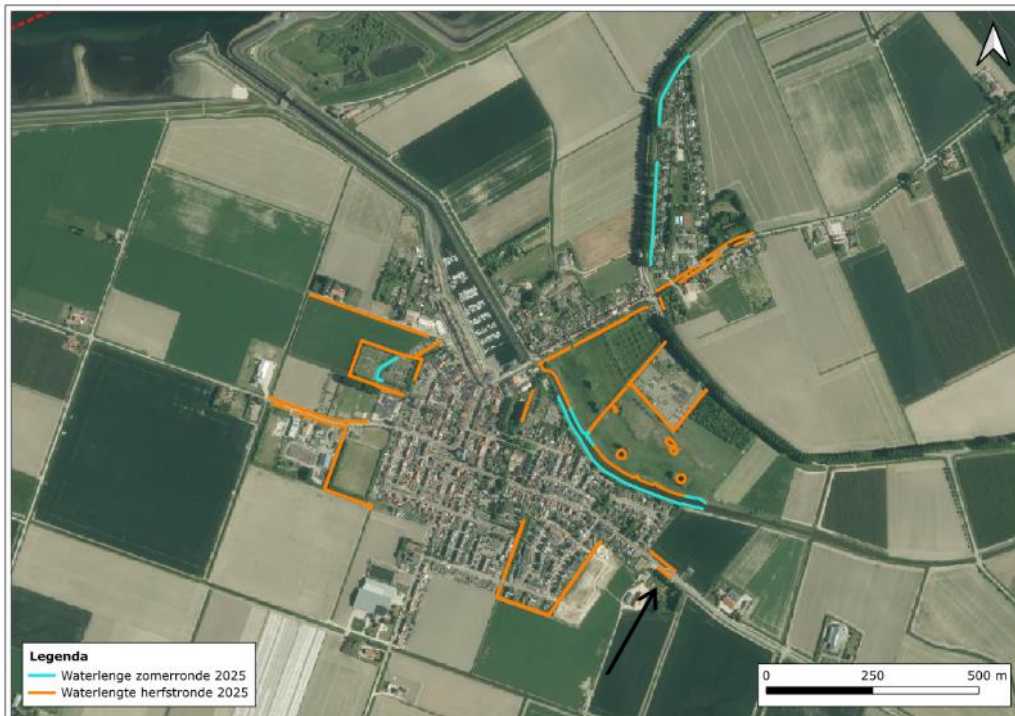
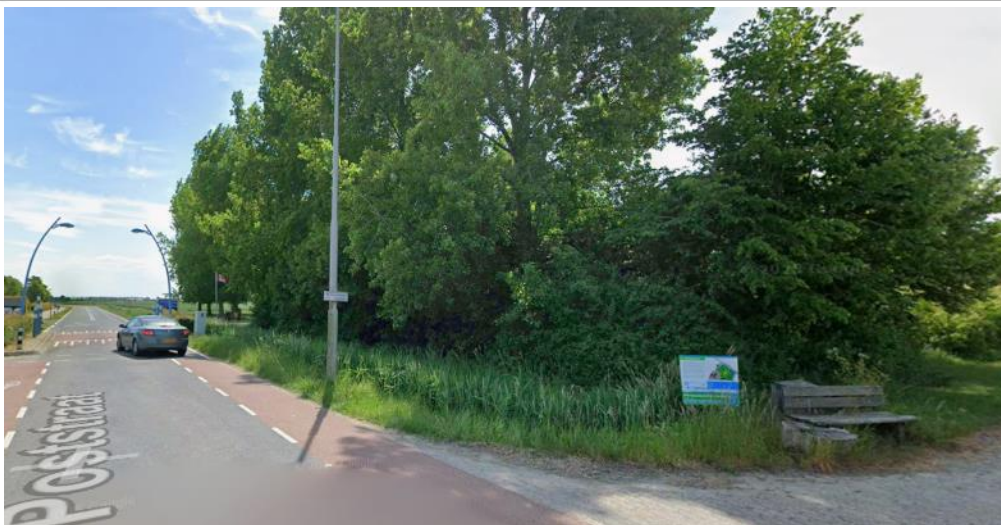
6.9 Poststraat 1

Een watergang buiten het dorp, aangrenzend aan een woonperceel met veel struweel. De watergang is voornamelijk begroeit riet en met verschillende grassoorten.

Kleine marterachtigen: de werklocatie is geschikt als migratieroute, doordat op enkele locaties aangrenzend struweel aanwezig is. De directe omgeving bevat potentieel geschikte locaties voor een verblijfplaats van kleine marterachtigen.

Akker- en weidevogels: De watergang en oever zijn niet geschikt. De werklocatie is niet rustig gelegen, maar ligt in het dorp en aan de openbare weg.

Vogels van ruigte en moeras: De watergang en oever zijn niet geschikt. De werklocatie is niet rustig gelegen, maar ligt aan de rand van het dorp aan de openbare weg.

Rugstreepad: Door het gebrek aan geschikte vergraafbare grond, de verbinding van de watergang met andere watergangen (waar vissen leven), en de aanwezigheid van veel vegetatie, is de omgeving niet geschikt als leefgebied voor de rugstreepad.

Teunisbloempijlstaart: De oever is voornamelijk bekleed met riet, een woekerende soort. Hierdoor is het aannemelijk dat er weinig andere plantensoorten aanwezig zijn. Het is echter niet volledig uit te sluiten dat waardplanten grote kattenstaart en basterdwederik van deze soort aanwezig zijn. In de directe omgeving zijn andere watergangen aanwezig waar ook mogelijk de waardplanten groeien, door de geringe grootte is niet te verwachten dat deze watergang van belang is voor de teunisbloempijlstaart.

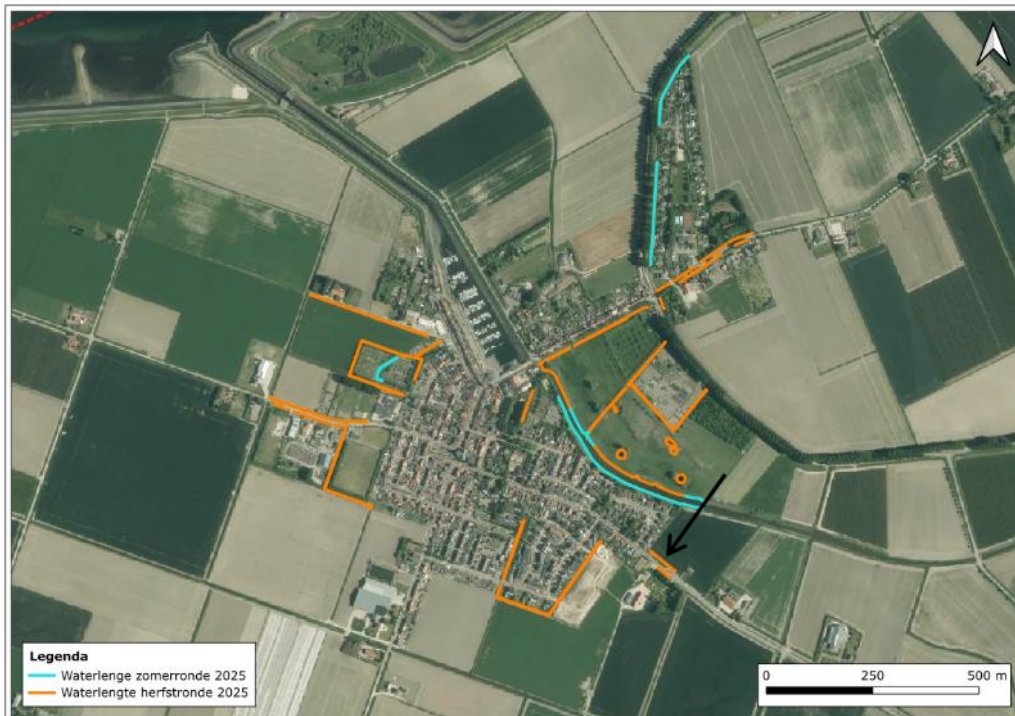
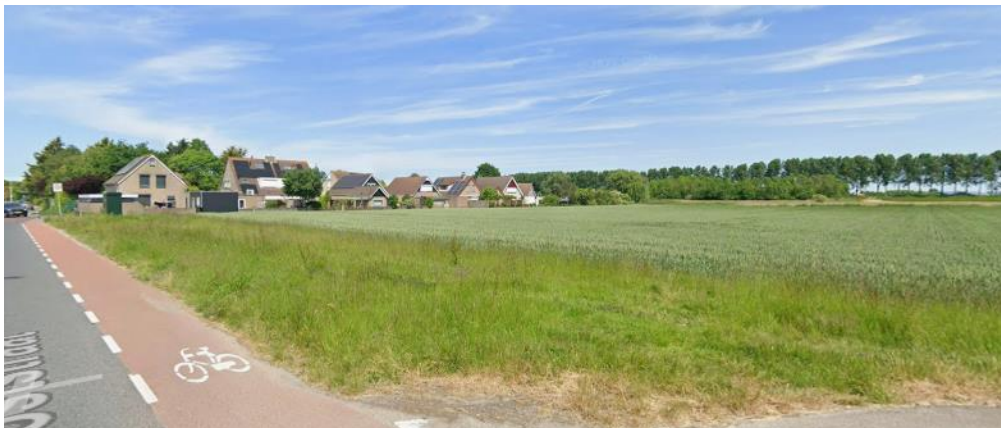
6.10 Poststraat 2

Een watergang buiten het dorp, aangrenzend aan een akkerbouwperceel en brede berm. De watergangen zijn voornamelijk begroeit met verschillende grassoorten.

Kleine marterachtigen: de werklocatie is marginaal geschikt als migratieroute, doordat aangrenzend weinig struweel aanwezig is.

Akker- en weidevogels: De werklocatie is rustig gelegen aangrenzend aan een kruidenrijk weiland.

Vogels van ruigte en moeras: De watergang en oever zijn niet geschikt. De werklocatie is niet rustig gelegen, maar ligt aan de rand van het dorp aan de openbare weg.

Teunisbloempijlstaart: De oever is voornamelijk bekleed met riet, een woekerende soort. Hierdoor is het aannemelijk dat er weinig andere plantensoorten aanwezig zijn. Het is echter niet volledig uit te sluiten dat waardplanten grote kattenstaart en basterdwederik van deze soort aanwezig zijn. In de directe omgeving zijn andere watergangen aanwezig waar ook mogelijk de waardplanten groeien, door de geringe grootte is niet te verwachten dat deze watergang van belang is voor de teunisbloempijlstaart.

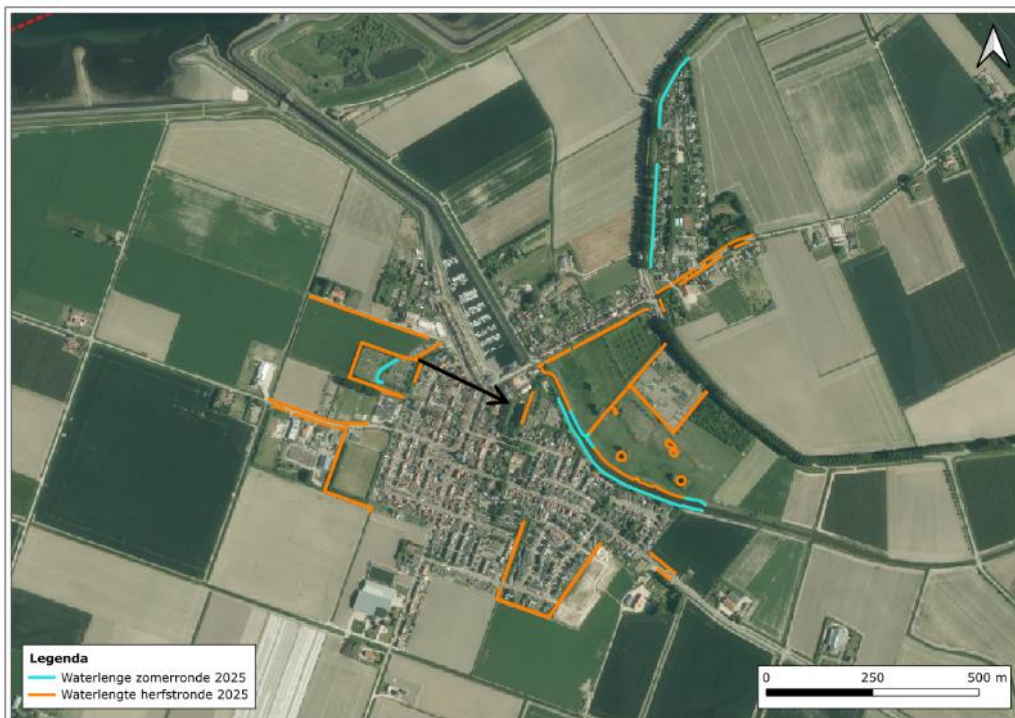
6.11 Begraafplaats Slachtoffers Watersnoodramp

Een watergang midden in het dorp, aangrenzend aan een begraafplaats en woningperceel. De watergang is niet goed te beoordelen doordat er geen foto's aanwezig zijn.

Kleine marterachtigen: de watergang en naastgelegen heg zijn geschikt als migratieroute voor kleine marterachtigen. De watergang en directe omgeving is ongeschikt als verblijfplaats voor kleine marterachtigen door de grote mate van verstoring.

Akker- en weidevogels: De watergang en oever zijn niet geschikt. De werklocatie is niet rustig gelegen, maar midden in het dorp. Urbane verstoring is hier aanwezig.

Teunisbloempijlstaart: De oever is voornamelijk bekleed met riet, een woekerende soort. Hierdoor is het aannemelijk dat er weinig andere plantensoorten aanwezig zijn. Het is echter niet volledig uit te sluiten dat waardplanten grote kattenstaart en basterdwederik van deze soort aanwezig zijn. In de directe omgeving zijn andere watergangen aanwezig waar ook mogelijk de waardplanten groeien, door de geringe grootte is niet te verwachten dat deze watergang van belang is voor de teunisbloempijlstaart.

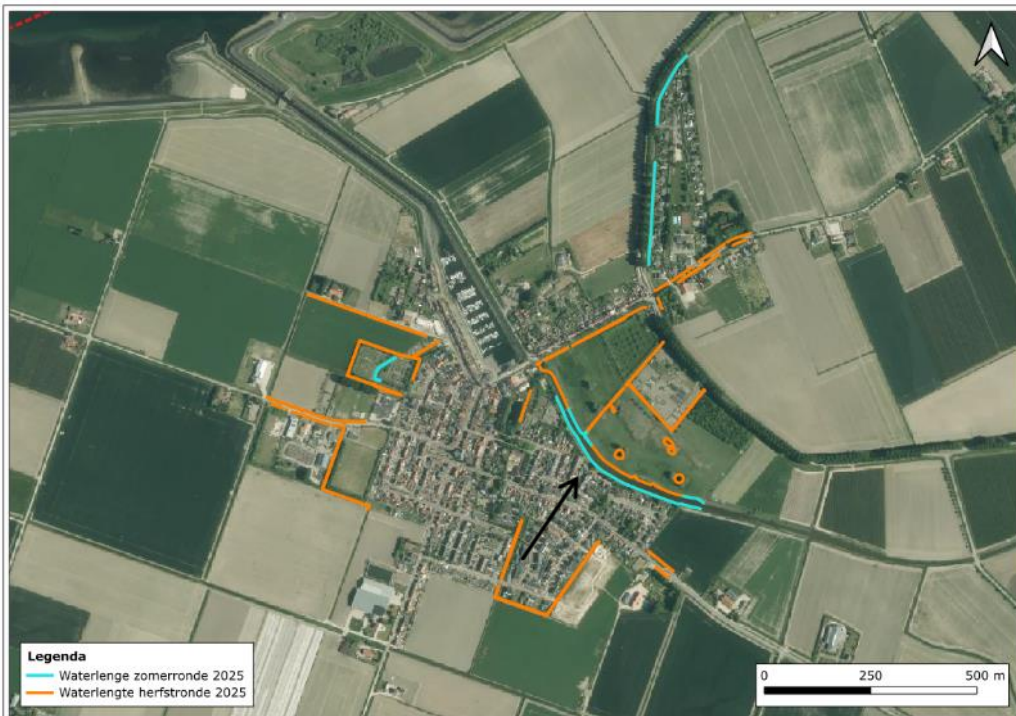
6.12 Boswei

Een watergang aan de rand van het dorp, aangrenzend aan een wandelpad met daarachter woonpercelen en een stukje openbare weg. De watergang is voornamelijk begroeit met riet.

Kleine marterachtigen: de werklocatie is marginaal geschikt als migratieroute, doordat aangrenzend weinig struweel aanwezig is.

waardplanten grote kattenstaart en basterdwederik van deze soort aanwezig zijn. In de directe omgeving zijn andere watergangen aanwezig waar ook mogelijk de waardplanten groeien, door de geringe grootte is niet te verwachten dat deze watergang van belang is voor de teunisbloempijlstaart.

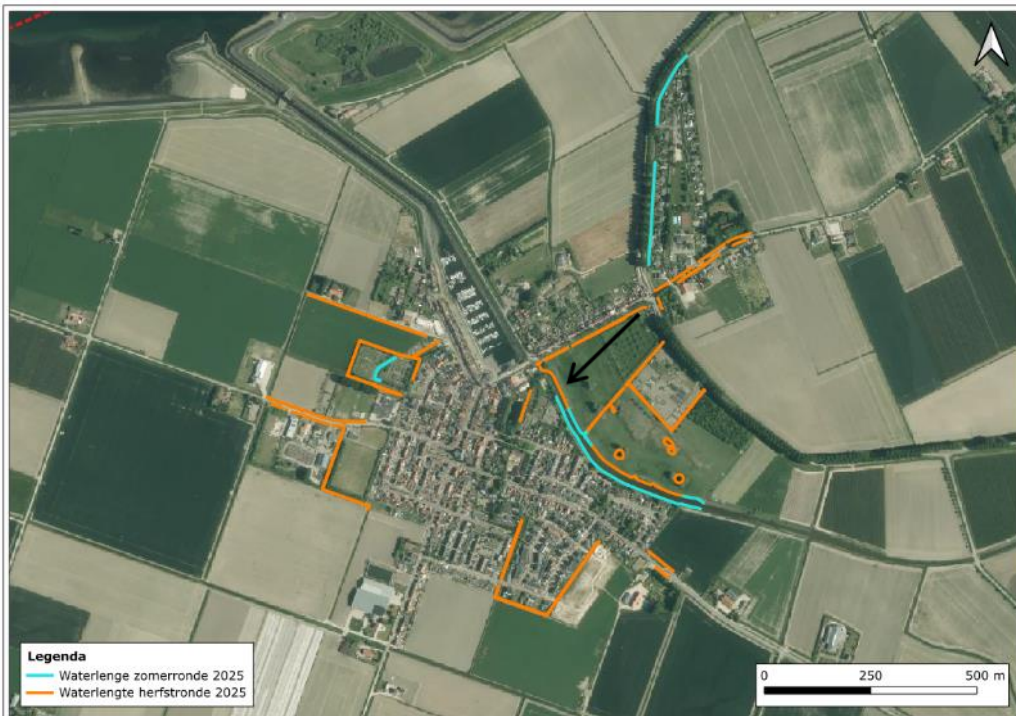
6.13 Julianastraat 1

Een watergang aan de rand van het dorp, aangrenzend aan een wandelpad. De watergang is voornamelijk begroeit met riet.

Kleine marterachtigen: de werklocatie is marginaal geschikt als migratieroute, doordat aangrenzend weinig struweel aanwezig is.

zijn. In de directe omgeving zijn andere watergangen aanwezig waar ook mogelijk de waardplanten groeien, door de geringe grootte is niet te verwachten dat deze watergang van belang is voor de teunisbloempijlstaart.

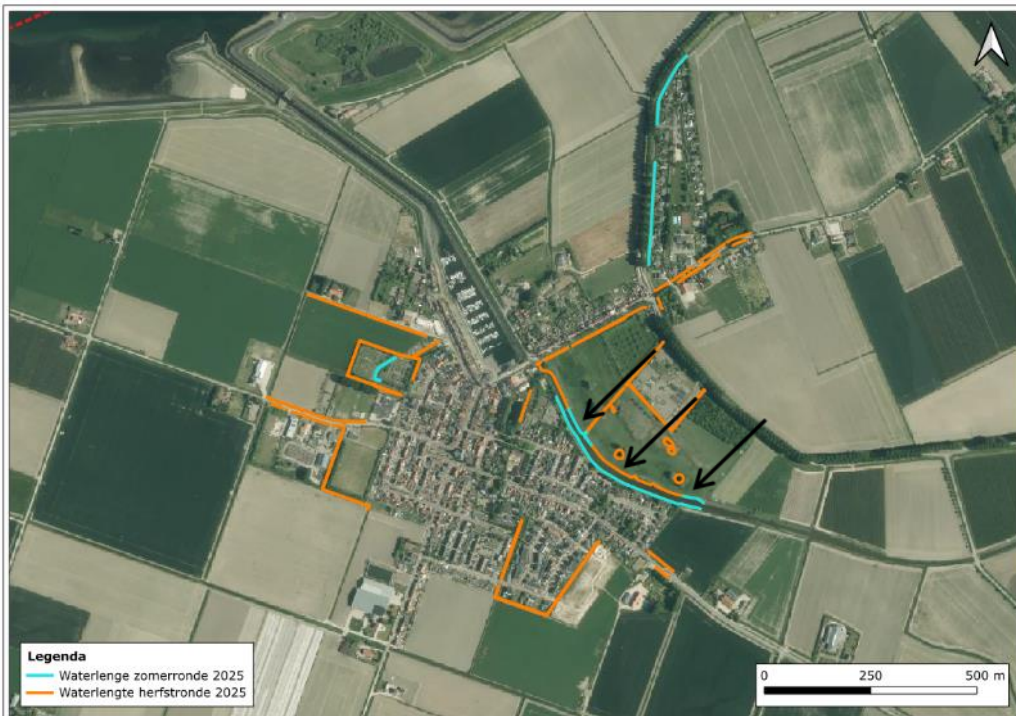
6.14 Julianastraat 2

Een watergang aan de rand van het dorp, aangrenzend aan weilanden. De watergang is voornamelijk begroeit met riet.

Kleine marterachtigen: de werklocatie is geschikt als migratieroute, doordat op enkele locaties aangrenzend struweel aanwezig is. De directe omgeving bevat potentieel geschikte locaties voor een verblijfplaats van kleine marterachtigen.

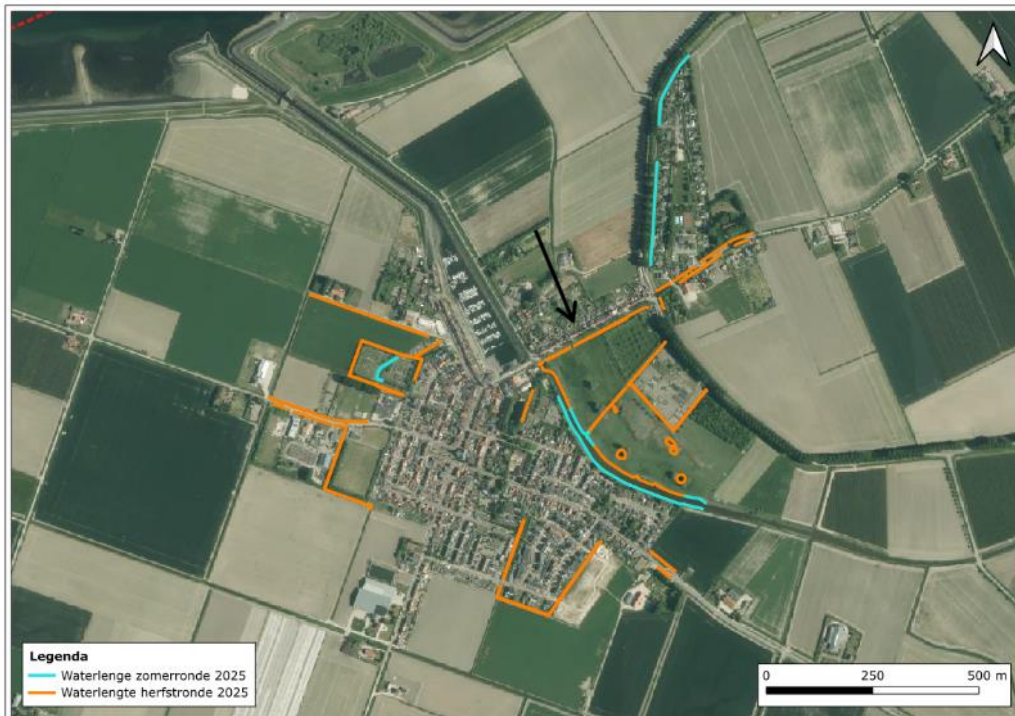
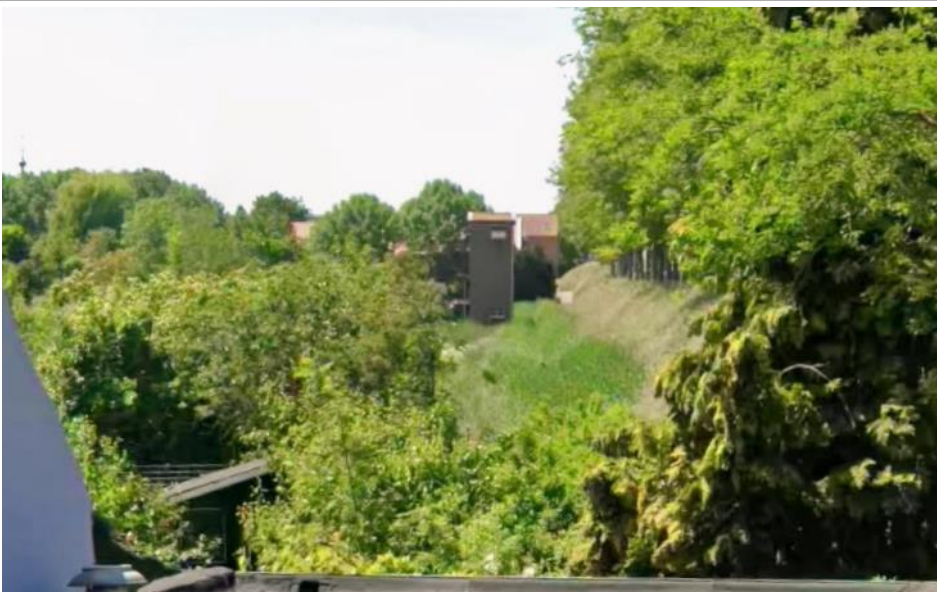
6.17 Stoofdijk

Een watergang aan de rand van het dorp, aangrenzend aan weilanden, boomgaard en een dijk met openbare wegen bomenrijen. De watergang is voornamelijk begroeit met riet.

Kleine marterachtigen: de werklocatie is geschikt als migratieroute, doordat op enkele locaties aangrenzend struweel aanwezig is. De directe omgeving bevat potentieel geschikte locaties voor een verblijfplaats van kleine marterachtigen.

Teunisbloempijlstaart: De oever is voornamelijk bekleed met riet, een woekerende soort. Hierdoor is het aannemelijk dat er weinig andere plantensoorten aanwezig zijn. Het is echter niet volledig uit te sluiten dat waardplanten grote kattenstaart en basterdwederik van deze soort aanwezig zijn. In de directe omgeving zijn andere watergangen aanwezig waar ook mogelijk de waardplanten groeien, door de geringe grootte is niet te verwachten dat deze watergang van belang is voor de teunisbloempijlstaart.

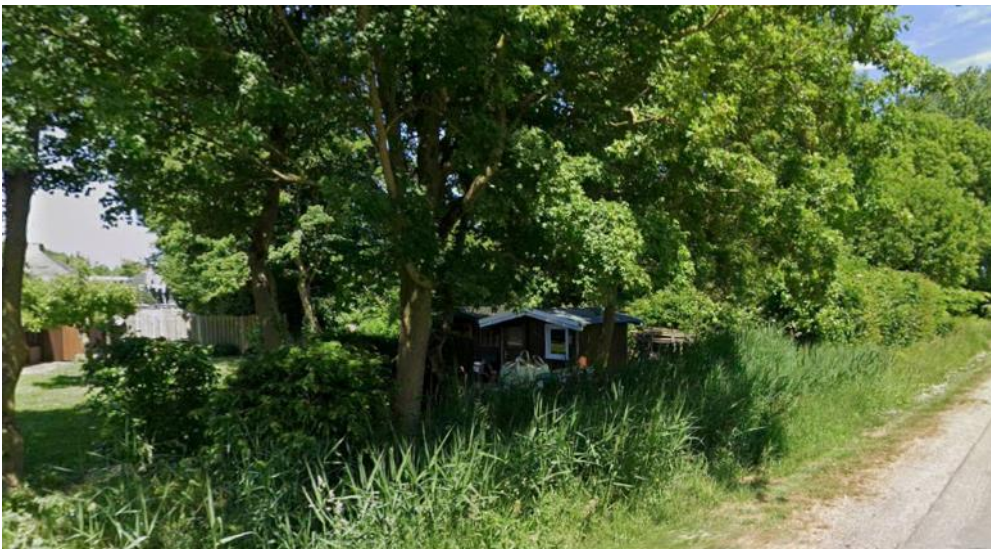
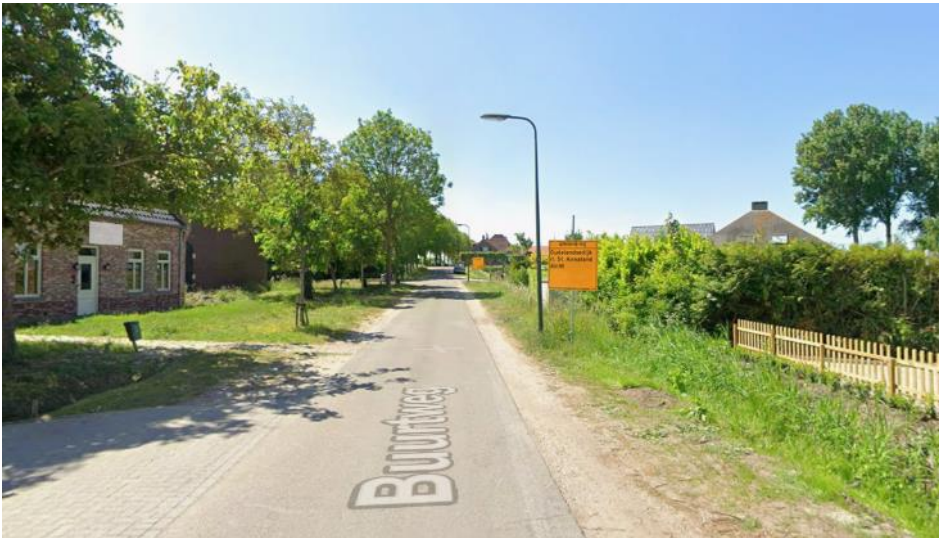
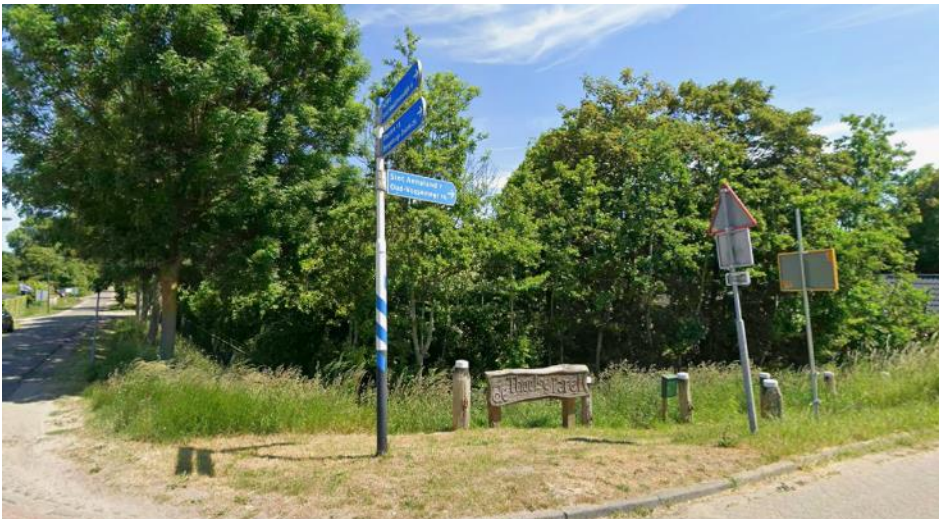
6.18 Buurtweg

Watergangen aan de rand van het dorp, aangrenzend aan woonpercelen met struweel. De watergang is voornamelijk begroeit met riet en verschillende grassoorten.

Kleine marterachtigen: de werklocatie is geschikt als migratieroute, doordat op enkele locaties aangrenzend struweel aanwezig is. De directe omgeving bevat potentieel geschikte locaties voor een verblijfplaats van kleine marterachtigen.

Teunisbloempijlstaart: De oever is voornamelijk bekleed met riet, een woekerende soort. Hierdoor is het aannemelijk dat er weinig andere plantensoorten aanwezig zijn. Het is echter niet volledig uit te sluiten dat waardplanten grote kattenstaart en basterdwederik van deze soort aanwezig zijn. In de directe omgeving zijn andere watergangen aanwezig waar ook mogelijk de waardplanten groeien, door de geringe grootte is niet te verwachten dat deze watergang van belang is voor de teunisbloempijlstaart.

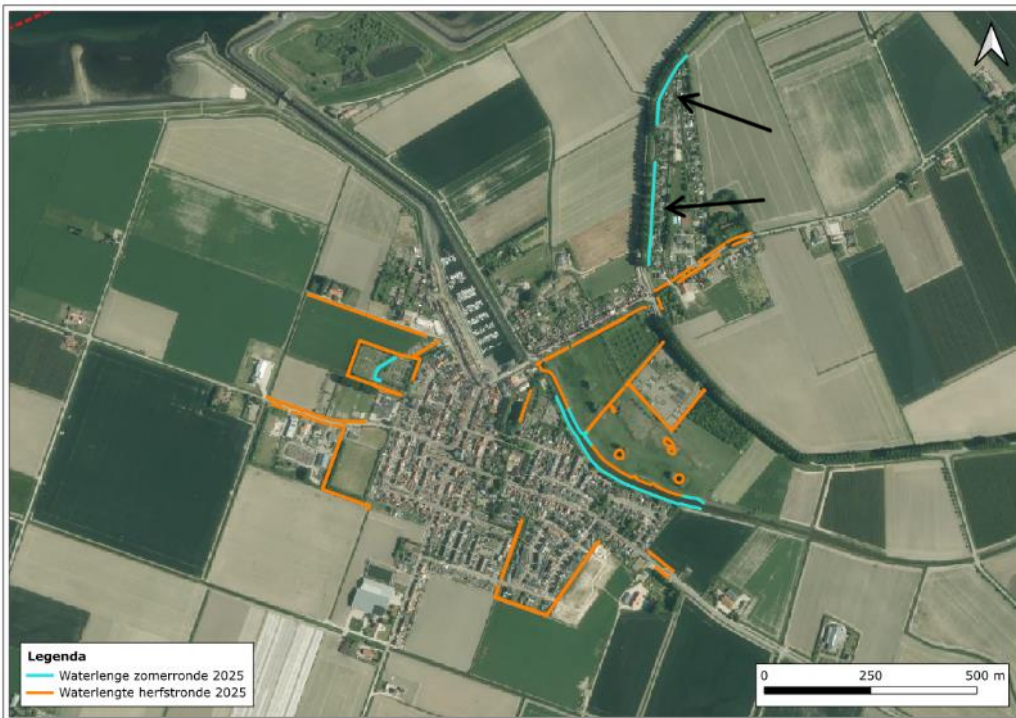
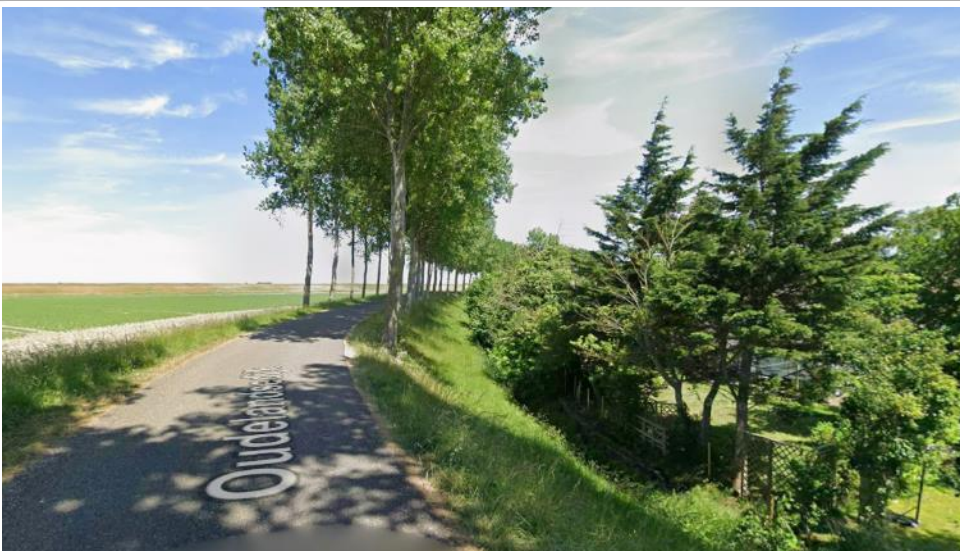
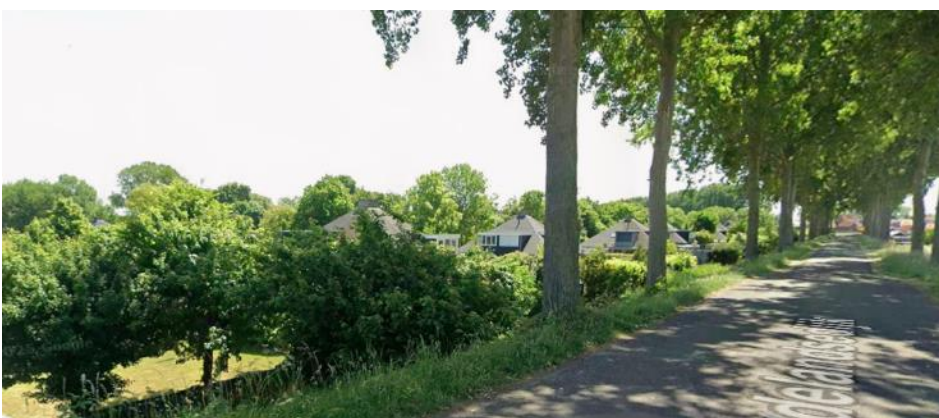
6.19 Oudelandsedijk

Watergangen aan de rand van het dorp, aangrenzend aan woonpercelen met struweel en een dijk met openbare weg. De watergang is voornamelijk begroeit met riet en verschillende grassoorten.

Kleine marterachtigen: de werklocatie is geschikt als migratieroute, doordat op enkele locaties aangrenzend struweel aanwezig is. De directe omgeving bevat potentieel geschikte locaties voor een verblijfplaats van kleine marterachtigen.

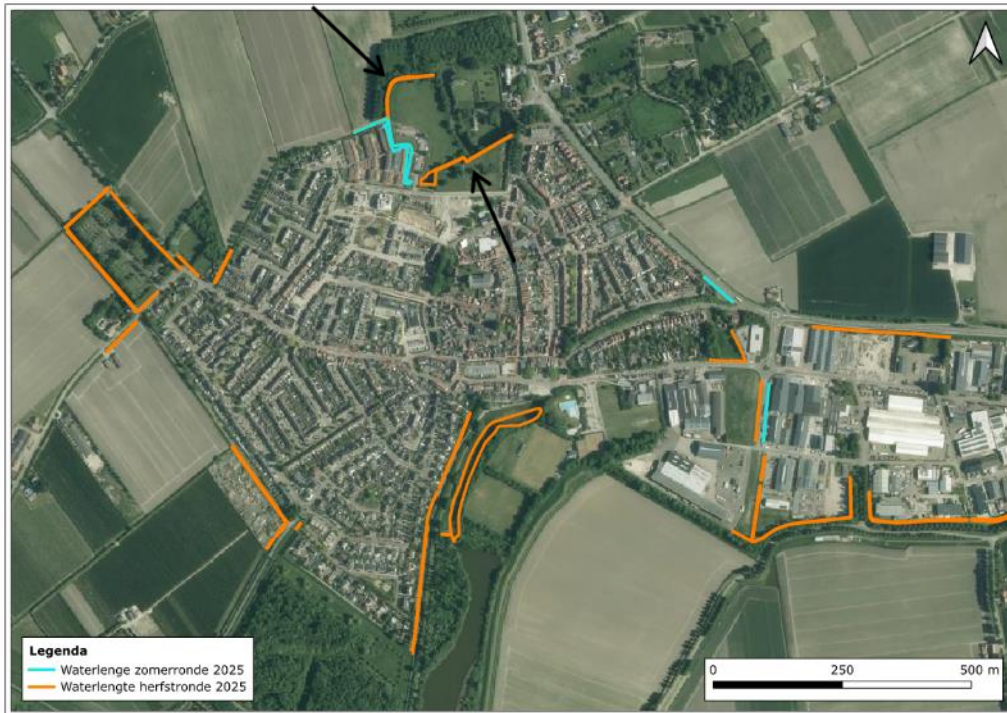
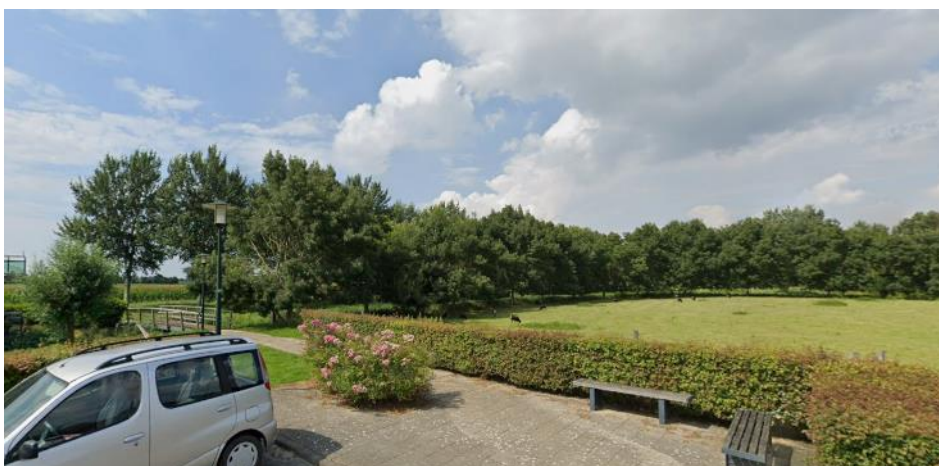
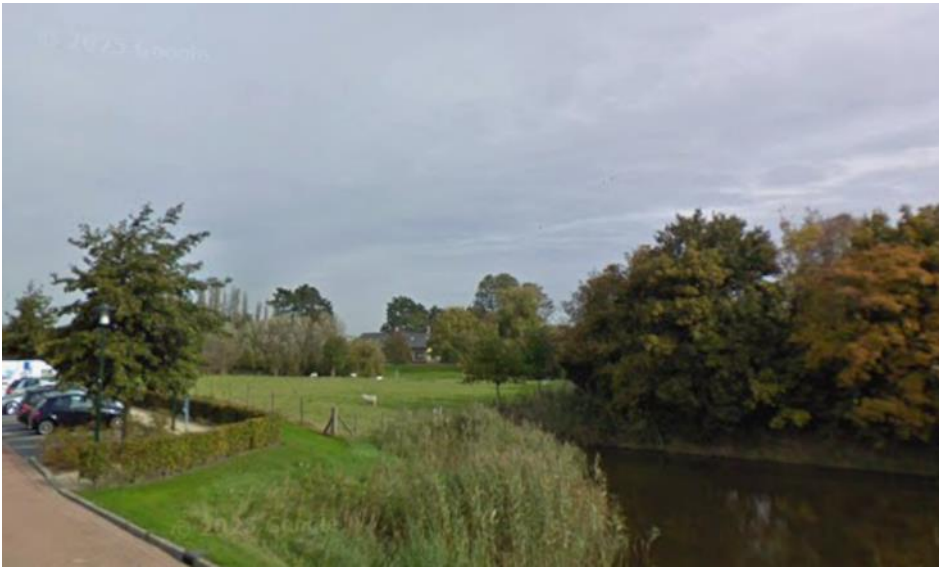
7.1 Woonzorgcentrum Maartenshof 1

Watergangen in een kasteeltuin aan de rand van het dorp, aangrenzend aan akkerbouwpercelen en een begraafplaats. De watergang is voornamelijk begroeit met riet en verschillende grassoorten.

Kleine marterachtigen: de werklocatie is geschikt als migratieroute, doordat op enkele locaties aangrenzend struweel aanwezig is. De directe omgeving bevat potentieel geschikte locaties voor een verblijfplaats van kleine marterachtigen.

Teunisbloempijlstaart: De oever is voornamelijk bekleed met riet, een woekerende soort. Hierdoor is het aannemelijk dat er weinig andere plantensoorten aanwezig zijn. Het is echter niet volledig uit te sluiten dat waardplanten grote kattenstaart en basterdwederik van deze soort aanwezig zijn. In de directe omgeving zijn andere watergangen aanwezig waar ook mogelijk de waardplanten groeien, door de geringe grootte is niet te verwachten dat deze watergang van belang is voor de teunisbloempijlstaart.
