Ecologische maatregelen per werklocatie, maaien waterlopen gemeente Tholen

Versie 2, d.d. 20 januari 2026

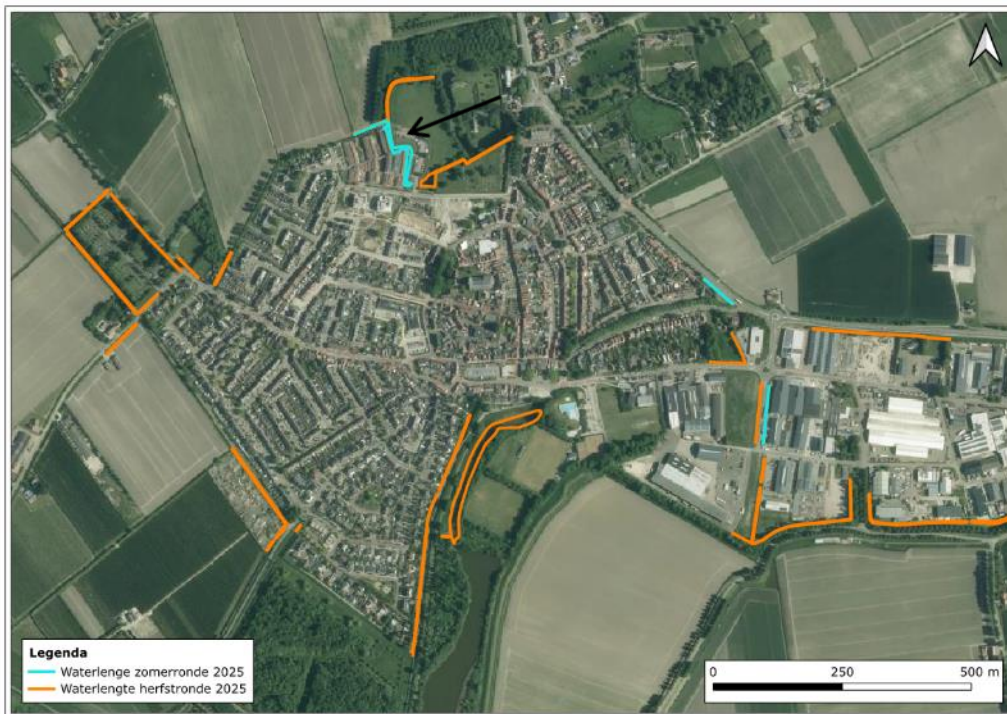
7.2 Woonzorgcentrum Maartenshof 2

Een watergang aan de rand van het dorp, aangrenzend aan een zorgcomplex en wandelpad. De watergang is voornamelijk begroeit met riet.

Kleine marterachtigen: de werklocatie is marginaal geschikt als migratieroute, doordat aangrenzend weinig struweel aanwezig is. Urbane verstooring aanwezig van aangrenzend zorgcomplex.

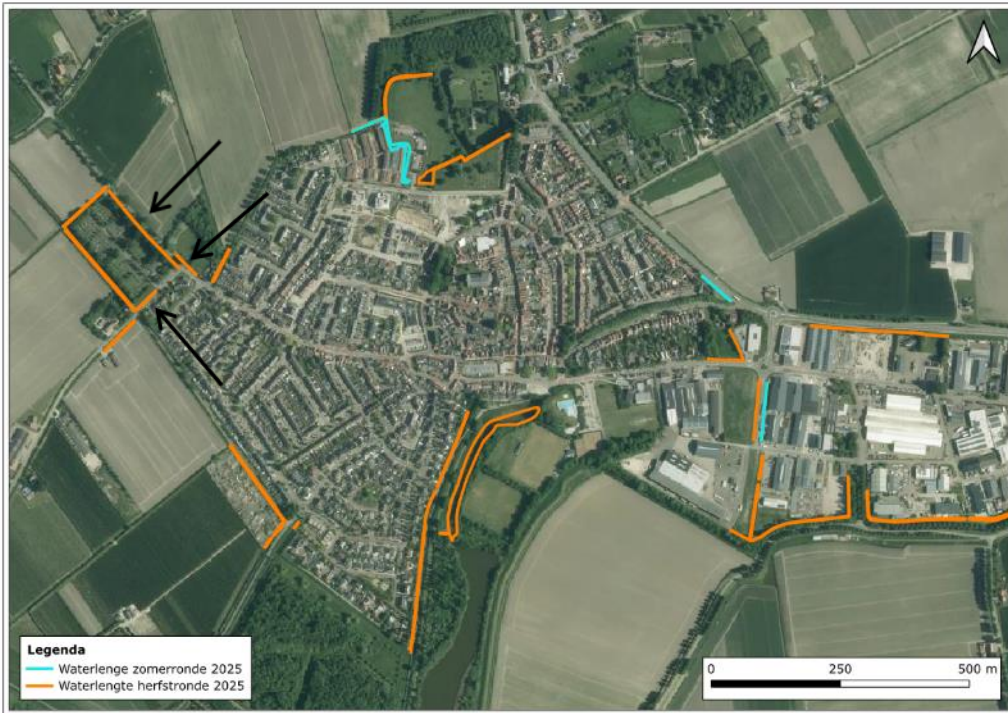
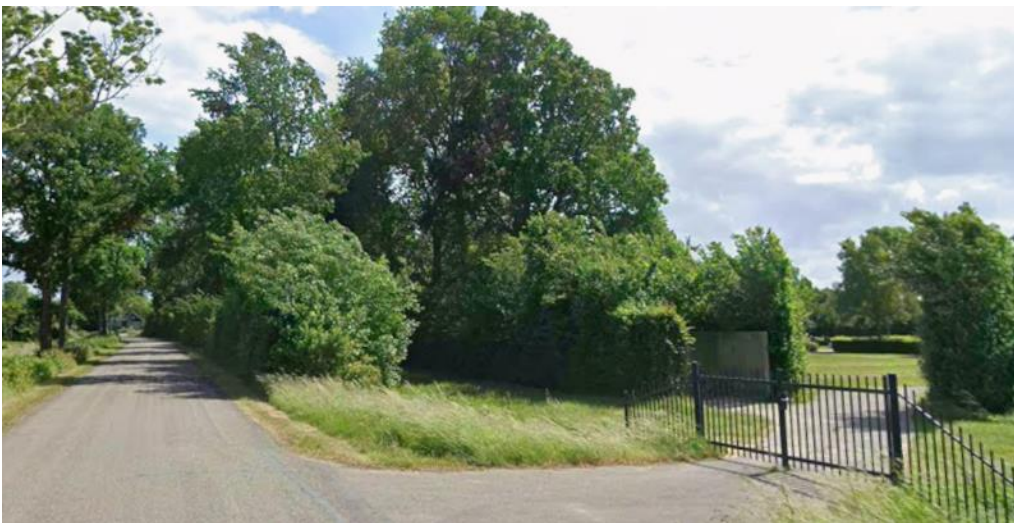
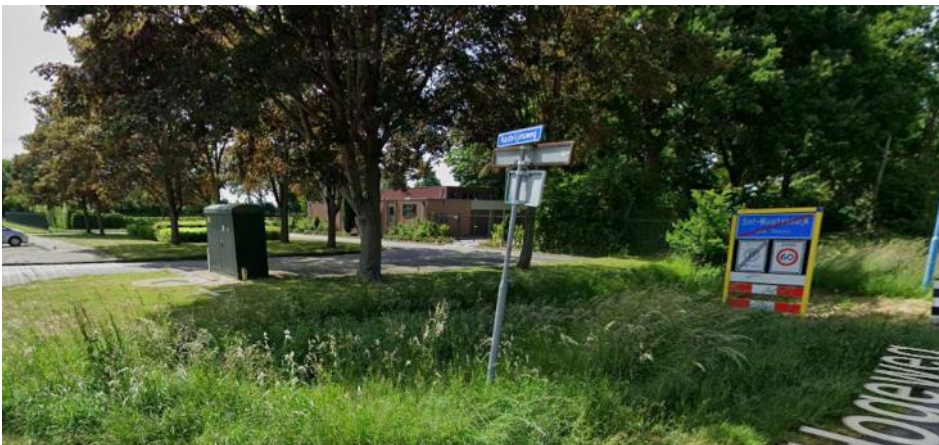
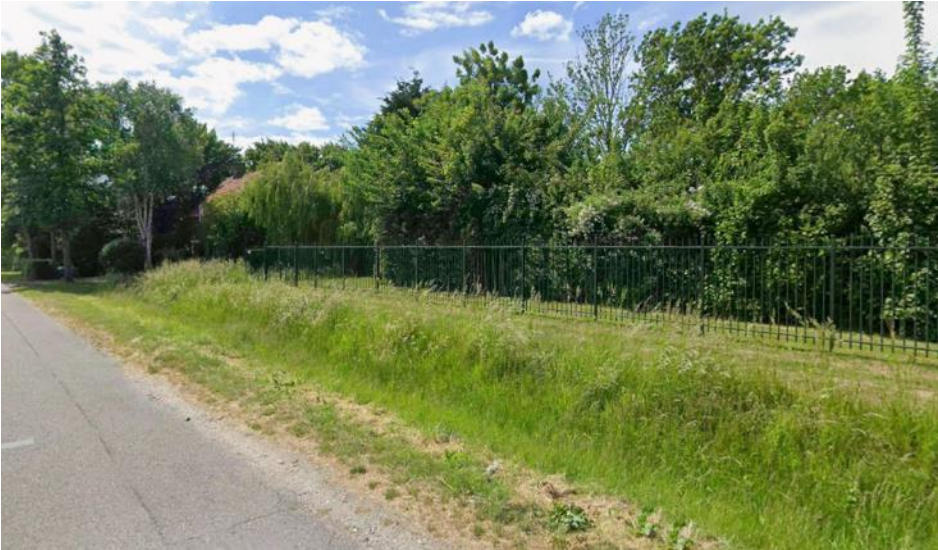
7.4 Hogeweg 2 en begraafplaats 1

Een watergang aan de rand van het dorp, aangrenzend aan een begraafplaats en de openbare weg. De watergang is begroeit met verschillende grassoorten.

Kleine marterachtigen: de werklocatie is geschikt als migratieroute, doordat op enkele locaties aangrenzend struweel aanwezig is. De directe omgeving bevat potentieel geschikte locaties voor een verblijfplaats van kleine marterachtigen.

Akker- en weidevogels: De watergang en oever zijn niet geschikt. De werklocatie is niet rustig gelegen, maar naast een wandelpad. Urbane verstoring is hier aanwezig.

Vogels van ruigte en moeras: De watergang en oever zijn niet geschikt. De werklocatie is niet rustig gelegen, maar ligt aan de rand van het dorp aan de openbare weg.

Rugstreeppad: Door het gebrek aan geschikte vergraafbare grond, de verbinding van de watergang met andere watergangen (waar vissen leven), en de aanwezigheid van veel vegetatie, is de omgeving niet geschikt als leefgebied voor de rugstreeppad.

Teunisbloempijlstaart: De oever is voornamelijk bekleed met riet, een woekerende soort. Hierdoor is het aannemelijk dat er weinig andere plantensoorten aanwezig zijn. Het is echter niet volledig uit te sluiten dat waardplanten grote kattenstaart en basterdwederik van deze soort aanwezig zijn. In de directe omgeving zijn andere watergangen aanwezig waar ook mogelijk de waardplanten groeien, door de geringe grootte is niet te verwachten dat deze watergang van belang is voor de teunisbloempijlstaart.

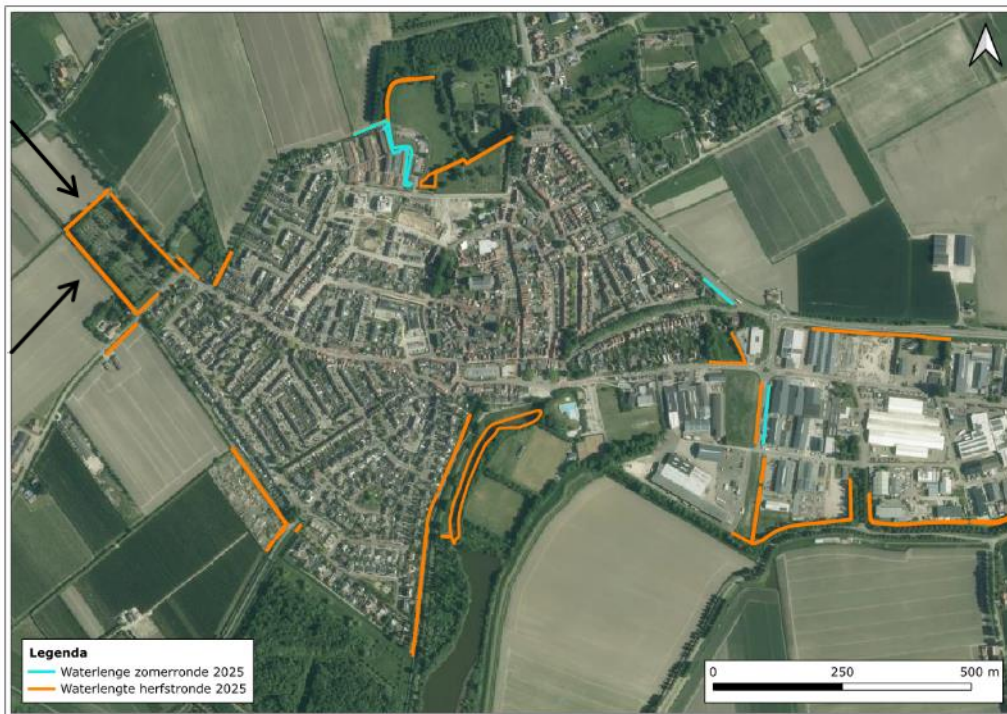
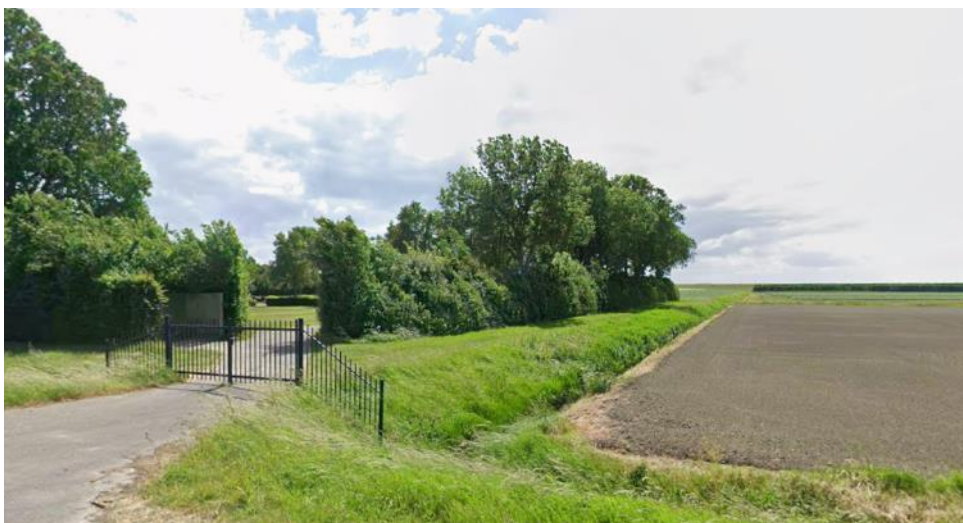
7.5 Begraafplaats 2

Een watergang aan de rand van het dorp, aangrenzend aan een begraafplaats en akkerbouwpercelen. De watergang is begroeit met verschillende grassoorten en riet.

Kleine marterachtigen: de werklocatie is geschikt als migratieroute, doordat op enkele locaties aangrenzend struweel aanwezig is. De directe omgeving bevat potentieel geschikte locaties voor een verblijfplaats van kleine marterachtigen.

Akker- en weidevogels: De werklocatie is rustig gelegen aangrenzend aan een kruidenrijk weiland.

Vogels van ruigte en moeras: De watergang en oever zijn niet geschikt. De werklocatie is niet rustig gelegen, maar ligt aan de rand van het dorp aan een akkerbouwperceel.

Rugstreepad: Door het gebrek aan geschikte vergraafbare grond, de verbinding van de watergang met andere watergangen (waar vissen leven), en de aanwezigheid van veel vegetatie, is de omgeving niet geschikt als leefgebied voor de rugstreepad.

Teunisbloempijlstaart: De oever is voornamelijk bekleed met riet, een woekerende soort. Hierdoor is het aannemelijk dat er weinig andere plantensoorten aanwezig zijn. Het is echter niet volledig uit te sluiten dat waardplanten grote kattenstaart en basterdwederik van deze soort aanwezig zijn. In de directe omgeving zijn andere watergangen aanwezig waar ook mogelijk de waardplanten groeien, door de geringe grootte is niet te verwachten dat deze watergang van belang is voor de teunisbloempijlstaart.

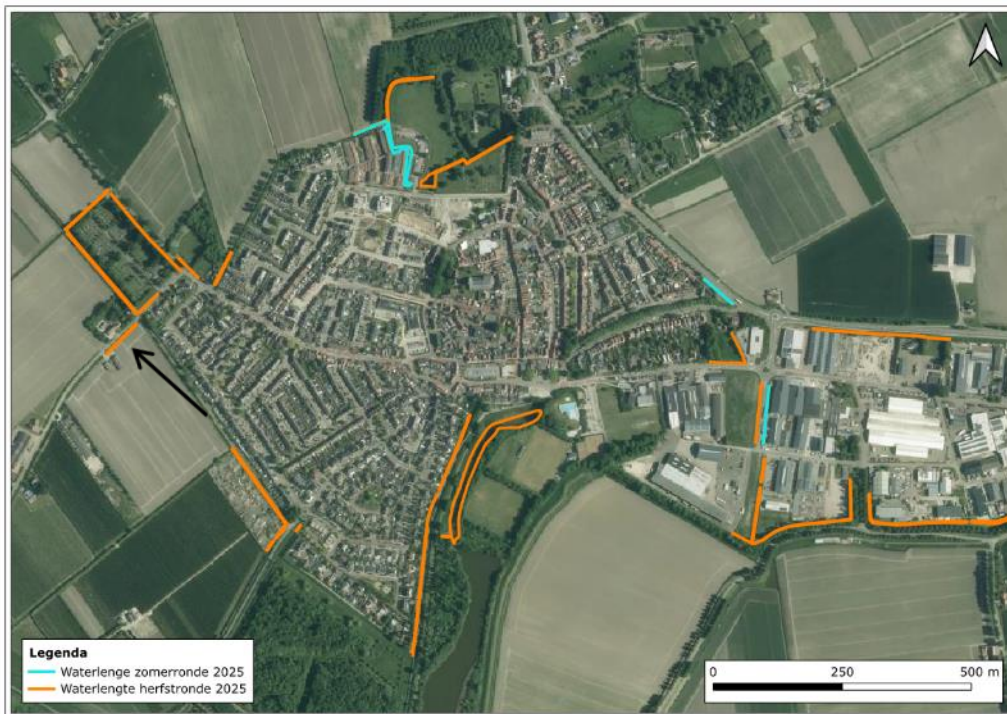
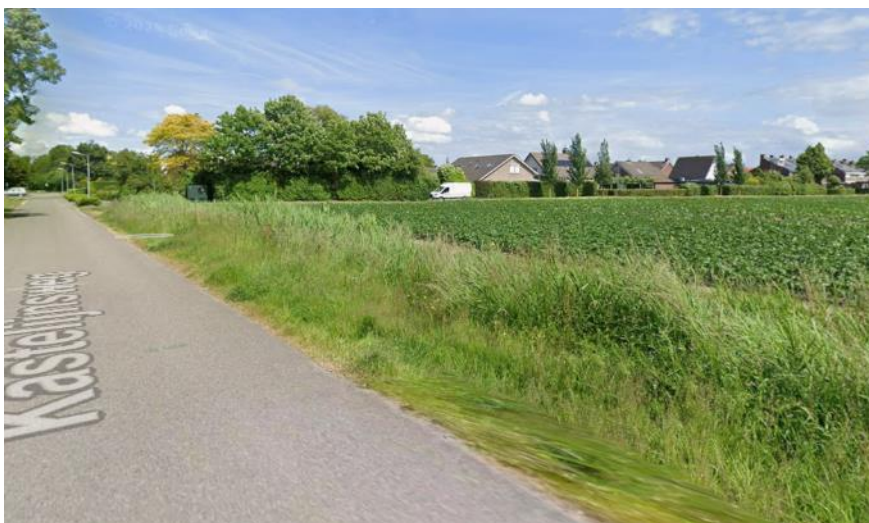
7.6 Kastelijnsweg

Een watergang aan de rand van het dorp, aangrenzend aan een akkerbouwperceel en de openbare weg. De watergang is begroeit met voornamelijk riet en verschillende grassoorten.

Kleine marterachtigen: de werklocatie is marginaal geschikt als migratieroute, doordat aangrenzend weinig struweel aanwezig is.

Akker- en weidevogels: De werklocatie is rustig gelegen aangrenzend aan een kruidenrijk weiland.

Vogels van ruigte en moeras: De watergang en oever zijn niet geschikt. De werklocatie is niet rustig gelegen, maar ligt aan de rand van het dorp aan een akkerbouwperceel.

Rugstreepad: Door het gebrek aan geschikte vergraafbare grond, de verbinding van de watergang met andere watergangen (waar vissen leven), en de aanwezigheid van veel vegetatie, is de omgeving niet geschikt als leefgebied voor de rugstreepad.

Teunisbloempijlstaart: De oever is voornamelijk bekleed met riet, een woekerende soort. Hierdoor is het aannemelijk dat er weinig andere plantensoorten aanwezig zijn. Het is echter niet volledig uit te sluiten dat waardplanten grote kattenstaart en basterdwederik van deze soort aanwezig zijn. In de directe omgeving zijn andere watergangen aanwezig waar ook mogelijk de waardplanten groeien, door de geringe grootte is niet te verwachten dat deze watergang van belang is voor de teunisbloempijlstaart.

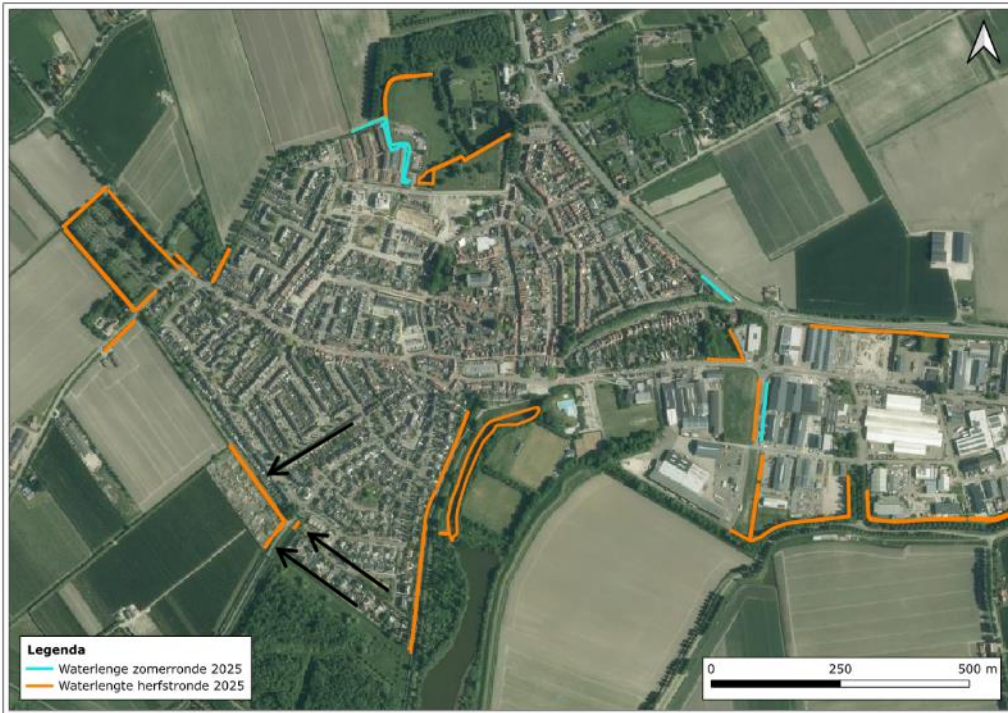
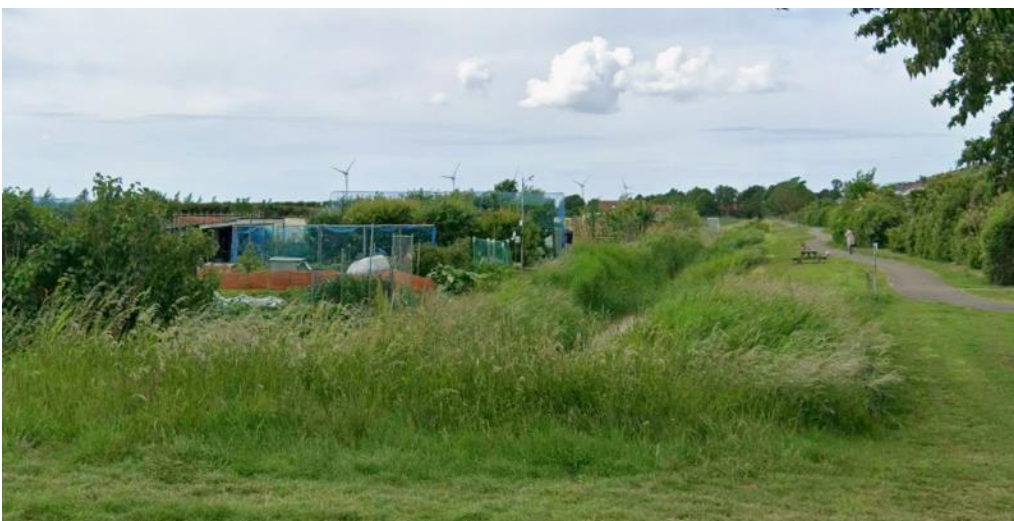
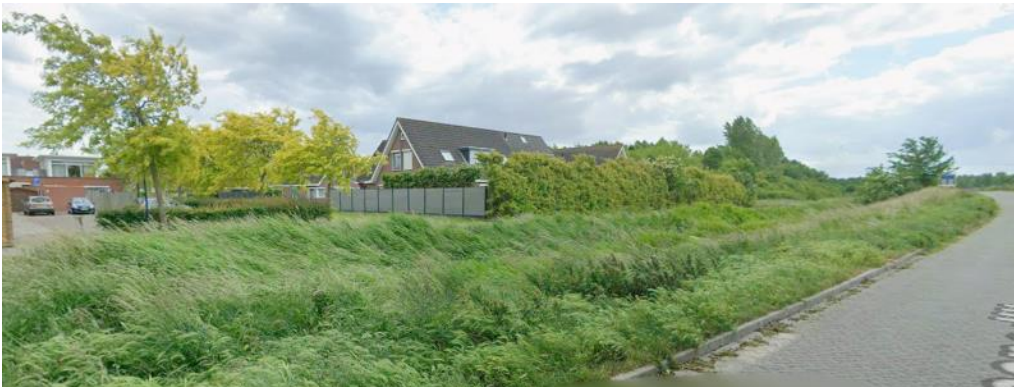
7.7 Groenedijk

Watergangen aan de rand van het dorp, aangrenzend aan een perceel met volkstuintjes en de openbare weg. De watergang is begroeit met voornamelijk riet en verschillende grassoorten.

Kleine marterachtigen: de werklocatie is marginaal geschikt als migratieroute, doordat aangrenzend weinig struweel aanwezig is en urbane verstoring aanwezig is door de volkstuintjes, openbare weg en aangrenzende woonwijk.

Akker- en weidevogels: De watergang en oever zijn niet geschikt. De werklocatie is niet rustig gelegen, maar naast een wandelpad. Urbane verstoring is hier aanwezig.

Vogels van ruigte en moeras: De watergang en oever zijn niet geschikt. De werklocatie is niet rustig gelegen, maar ligt aan de rand van het dorp aan een akkerbouwperceel.

Rugstreepad: Door het gebrek aan geschikte vergraafbare grond, de verbinding van de watergang met andere watergangen (waar vissen leven), en de aanwezigheid van veel vegetatie, is de omgeving niet geschikt als leefgebied voor de rugstreepad.

Teunisbloempijlstaart: De oever is voornamelijk bekleed met riet, een woekerende soort. Hierdoor is het aannemelijk dat er weinig andere plantensoorten aanwezig zijn. Het is echter niet volledig uit te sluiten dat waardplanten grote kattenstaart en basterdwederik van deze soort aanwezig zijn. In de directe omgeving zijn andere watergangen aanwezig waar ook mogelijk de waardplanten groeien, door de geringe grootte is niet te verwachten dat deze watergang van belang is voor de teunisbloempijlstaart.

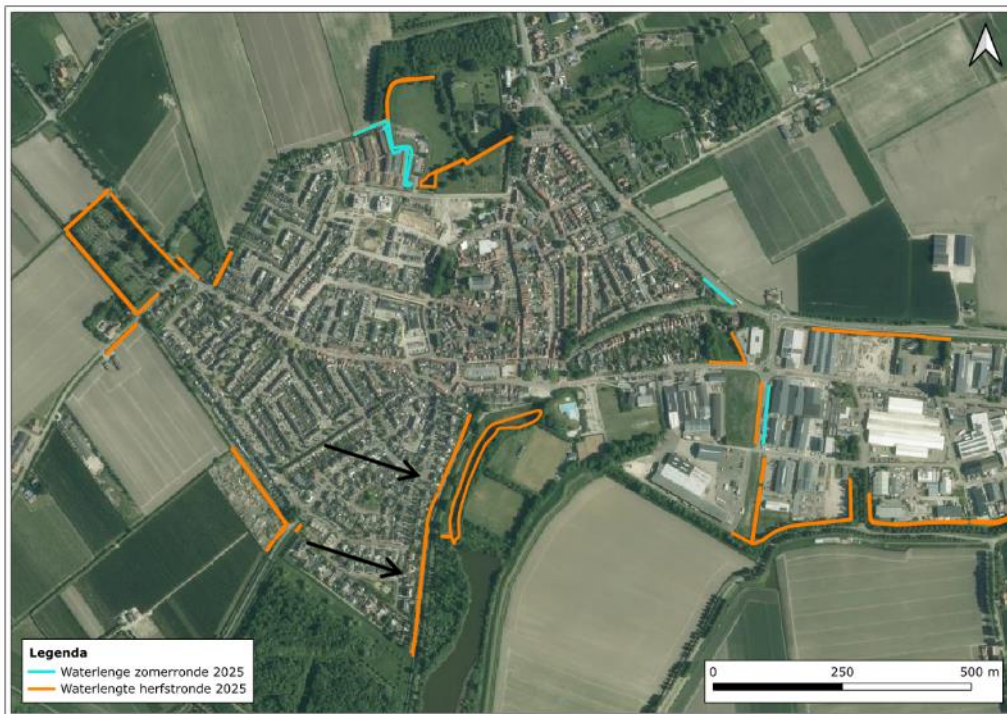
7.8 Galgepad 1

Een watergang aan de rand van het dorp, aangrenzend aan woonpercelen en een wandelpad. Er zijn geen foto's van de watergang beschikbaar.

Kleine marterachtigen: de werklocatie is marginaal geschikt als migratieroute, doordat aangrenzend weinig struweel aanwezig is en urbane verstoring aanwezig is door de volkstuintjes, openbare weg en aangrenzende woonwijk.

Akker- en weidevogels: De watergang en oever zijn niet geschikt. De werklocatie is niet rustig gelegen, maar naast een wandelpad. Urbane verstoring is hier aanwezig.

Vogels van ruigte en moeras: De watergang en oever zijn niet geschikt. De werklocatie is niet rustig gelegen, maar ligt aan de rand van het dorp aan een akkerbouwperceel.

Rugstreepad: Door het gebrek aan geschikte vergraafbare grond, de verbinding van de watergang met andere watergangen (waar vissen leven), en de aanwezigheid van veel vegetatie, is de omgeving niet geschikt als leefgebied voor de rugstreepad.

waardplanten grote kattenstaart en basterdwederik van deze soort aanwezig zijn. In de directe omgeving zijn andere watergangen aanwezig waar ook mogelijk de waardplanten groeien, door de geringe grootte is niet te verwachten dat deze watergang van belang is voor de teunisbloempijlstaart.

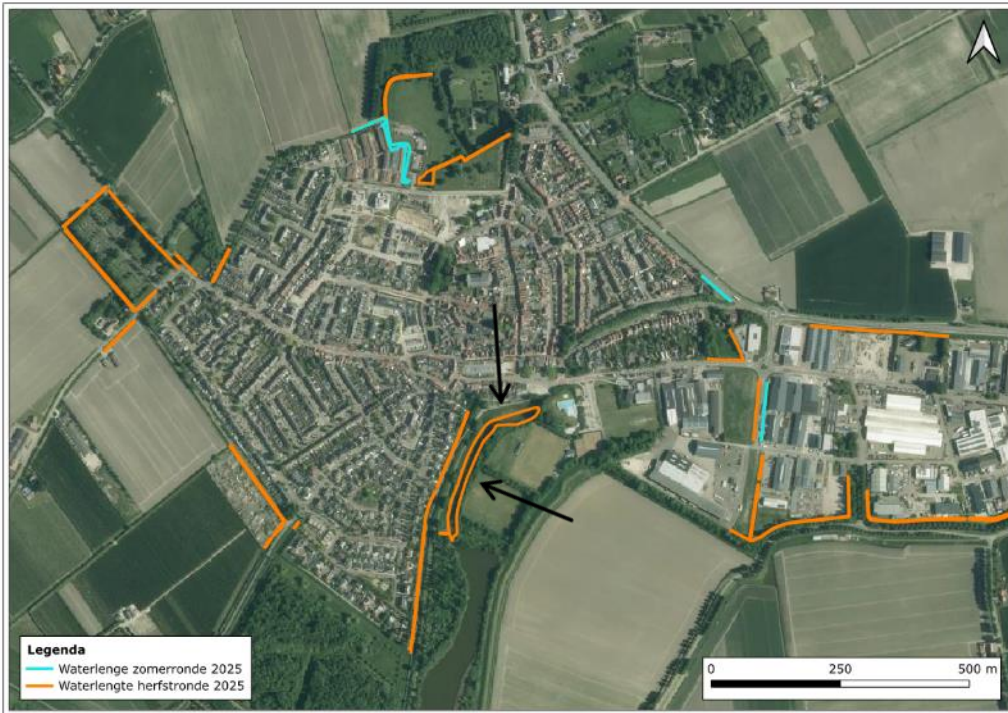
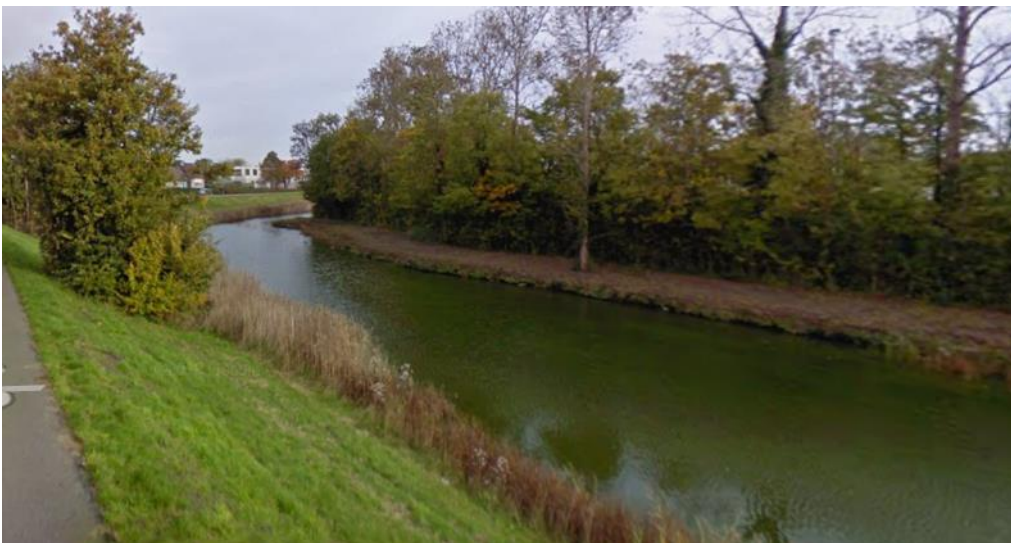
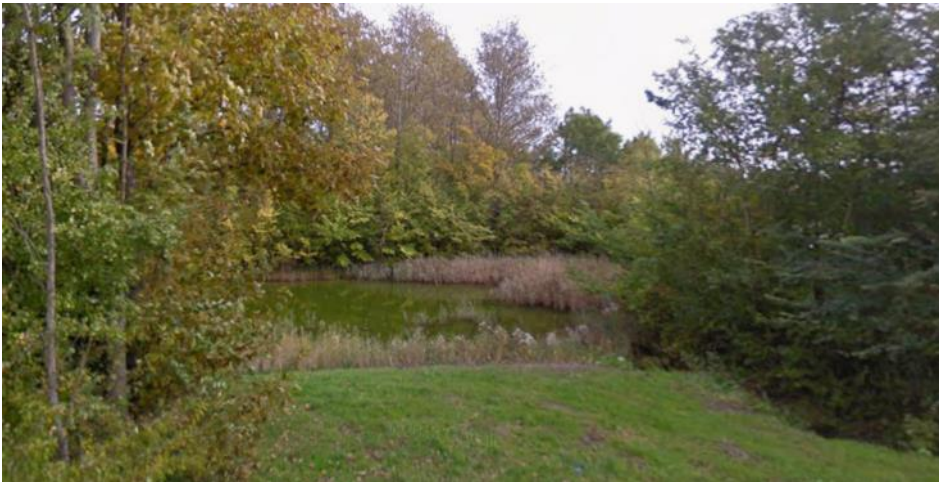
7.9 Galgepad 2

Een brede watergang aan de rand van het dorp, aangrenzend aan sportvelden met struweel en een wandelpad. De watergang is voornamelijk begroeit met riet.

Kleine marterachtigen: de werklocatie is geschikt als migratieroute, doordat op enkele locaties aangrenzend struweel aanwezig is. De directe omgeving bevat potentieel geschikte locaties voor een verblijfplaats van kleine marterachtigen.

Akker- en weidevogels: De watergang en oever zijn niet geschikt. De werklocatie is niet rustig gelegen, maar naast een wandelpad. Urbane verstoring is hier aanwezig.

Vogels van ruigte en moeras: De watergang en oever zijn niet geschikt. De werklocatie is niet rustig gelegen, maar ligt aan een sportpark.

Rugstreepad: Door het gebrek aan geschikte vergraafbare grond, de verbinding van de watergang met andere watergangen (waar vissen leven), en de aanwezigheid van veel vegetatie, is de omgeving niet geschikt als leefgebied voor de rugstreepad.

mogelijk de waardplanten groeien, door de geringe grootte is niet te verwachten dat deze watergang van belang is voor de teunisbloempijlstaart.

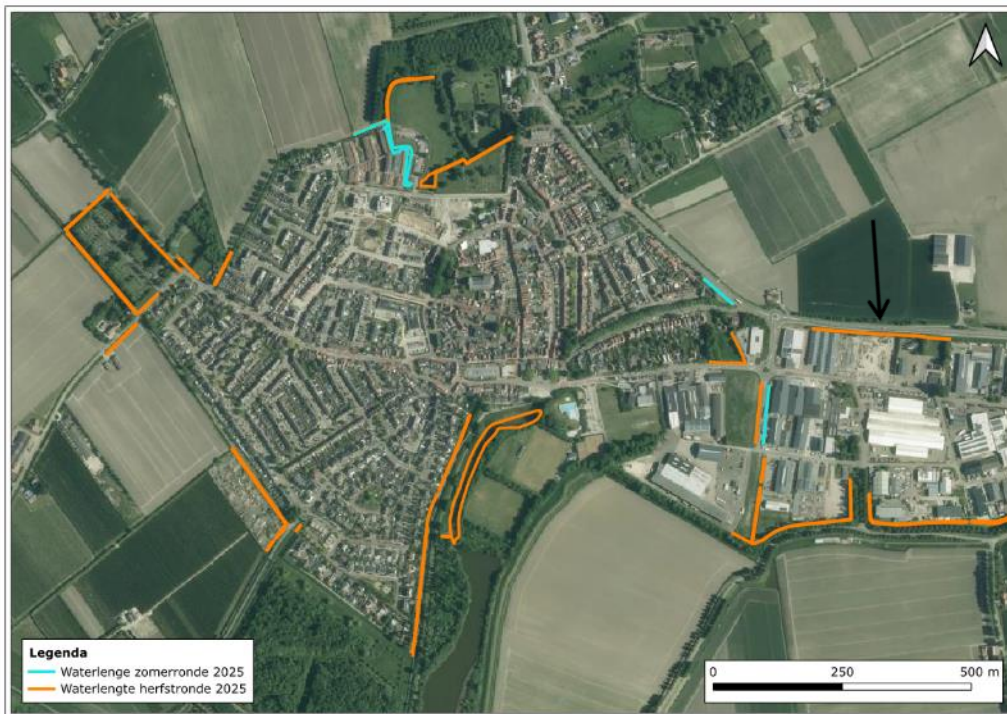
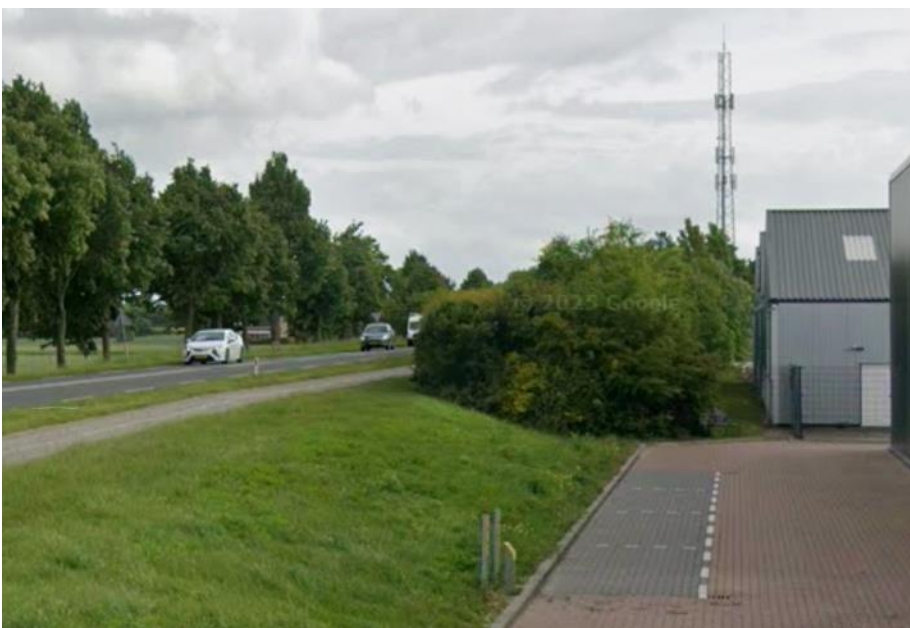
7.10 Provincialeweg 1

Een watergang aan de rand van het dorp, aangrenzend aan bedrijventerreinen, struweel en de openbare weg. Meer foto's zijn niet beschikbaar.

Kleine marterachtigen: de werklocatie is geschikt als migratieroute, doordat op enkele locaties aangrenzend struweel aanwezig is. De directe omgeving bevat potentieel geschikte locaties voor een verblijfplaats van kleine marterachtigen.

Akker- en weidevogels: De watergang en oever zijn niet geschikt. De werklocatie is niet rustig gelegen, maar naast een wandelpad. Urbane verstoring is hier aanwezig.

Vogels van ruigte en moeras: De watergang en oever zijn niet geschikt. De werklocatie is niet rustig gelegen, maar ligt aan een sportpark.

Rugstreepad: Door het gebrek aan geschikte vergraafbare grond, de verbinding van de watergang met andere watergangen (waar vissen leven), en de aanwezigheid van veel vegetatie, is de omgeving niet geschikt als leefgebied voor de rugstreepad.

Teunisbloempijlstaart: De oever is voornamelijk bekleed met riet, een woekerende soort. Hierdoor is het aannemelijk dat er weinig andere plantensoorten aanwezig zijn. Het is echter niet volledig uit te sluiten dat waardplanten grote kattenstaart en basterdwederik van deze soort aanwezig zijn. In de directe omgeving zijn andere watergangen aanwezig waar ook mogelijk de waardplanten groeien, door de geringe grootte is niet te verwachten dat deze watergang van belang is voor de teunisbloempijlstaart.

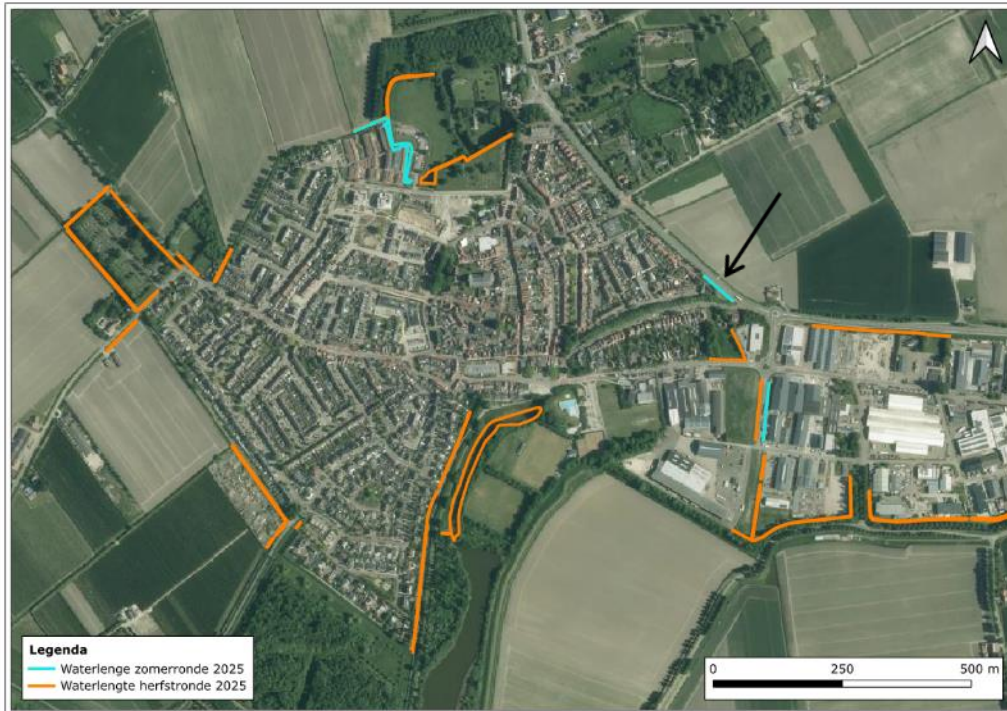
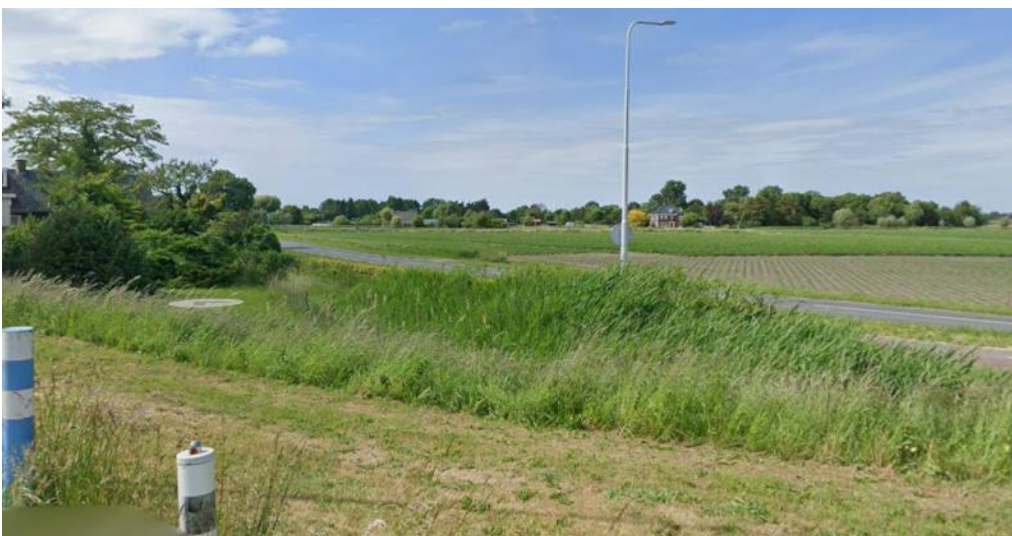
7.11 Provincialeweg 2

Een watergang aan de rand van het dorp, aangrenzend aan de openbare weg en deels aan een woonperceel met struweel. De watergang is voornamelijk begroeit met riet en verschillende grassoorten.

Kleine marterachtigen: de werklocatie is marginaal geschikt als migratieroute, doordat aangrenzend weinig struweel aanwezig is en urbane verstoring aanwezig is doordat de watergang tussen twee wegen in ligt.

Akker- en weidevogels: De watergang en oever zijn niet geschikt. De werklocatie is niet rustig gelegen, maar tussen twee wegen in. Urbane versterking is hier aanwezig.

Vogels van ruigte en moeras: De watergang en oever zijn niet geschikt. De werklocatie is niet rustig gelegen, maar ligt aan de rand van het dorp tussen twee wegen in.

Rugstreppad: Door het gebrek aan geschikte vergraafbare grond, de verbinding van de watergang met andere watergangen (waar vissen leven), en de aanwezigheid van veel vegetatie, is de omgeving niet geschikt als leefgebied voor de rugstreppad.

Teunisbloempijlstaart: De oever is voornamelijk bekleed met riet, een woekerende soort. Hierdoor is het aannemelijk dat er weinig andere plantensoorten aanwezig zijn. Het is echter niet volledig uit te sluiten dat waardplanten grote kattenstaart en basterdwederik van deze soort aanwezig zijn. In de directe omgeving zijn andere watergangen aanwezig waar ook mogelijk de waardplanten groeien, door de geringe grootte is niet te verwachten dat deze watergang van belang is voor de teunisbloempijlstaart.

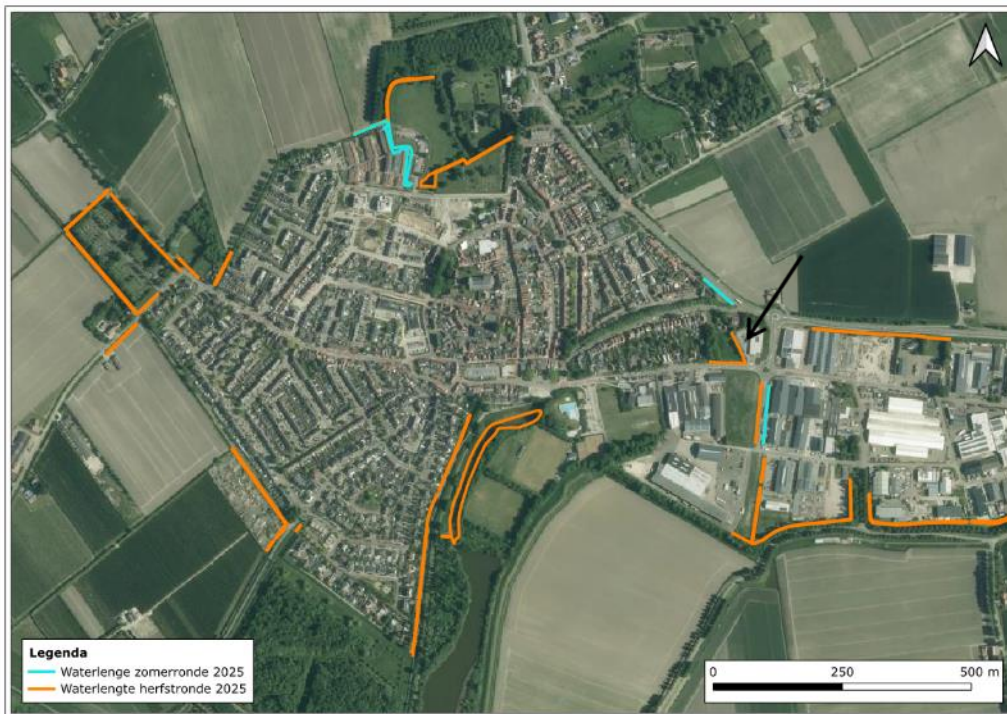
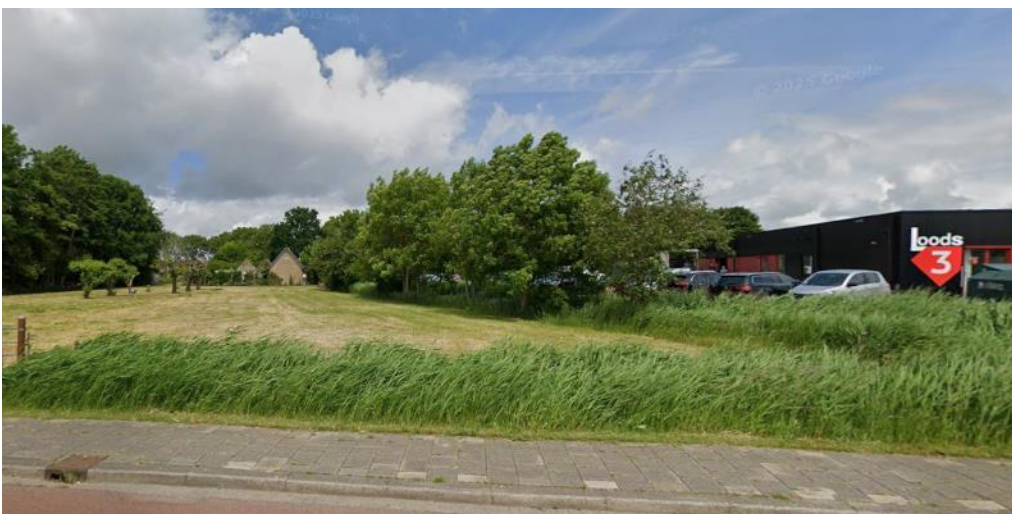
7.12 Sportlaan

Een watergang aan de rand van het dorp, aangrenzend aan de openbare weg en deels aan een woonperceel met grote tuin met struweel. De watergang is voornamelijk begroeit met riet en verschillende grassoorten.

Kleine marterachtigen: de werklocatie is marginaal geschikt als migratieroute, doordat aangrenzend weinig struweel aanwezig is en urbane verstoring aanwezig is doordat de watergang tussen een weg en een bedrijventerrein in ligt.

Akker- en weidevogels: De watergang en oever zijn niet geschikt. De werklocatie is niet rustig gelegen, maar tussen twee wegen in. Urbane verstorende is hier aanwezig.

Vogels van ruigte en moeras: De watergang en oever zijn niet geschikt. De werklocatie is niet rustig gelegen, maar ligt aan de rand van het dorp gelegen aan de openbare weg.

Rugstreppad: Door het gebrek aan geschikte vergraafbare grond, de verbinding van de watergang met andere watergangen (waar vissen leven), en de aanwezigheid van veel vegetatie, is de omgeving niet geschikt als leefgebied voor de rugstreppad.

Teunisbloempijlstaart: De oever is voornamelijk bekleed met riet, een woekerende soort. Hierdoor is het aannemelijk dat er weinig andere plantensoorten aanwezig zijn. Het is echter niet volledig uit te sluiten dat waardplanten grote kattenstaart en basterdwederik van deze soort aanwezig zijn. In de directe omgeving zijn andere watergangen aanwezig waar ook mogelijk de waardplanten groeien, door de geringe grootte is niet te verwachten dat deze watergang van belang is voor de teunisbloempijlstaart.

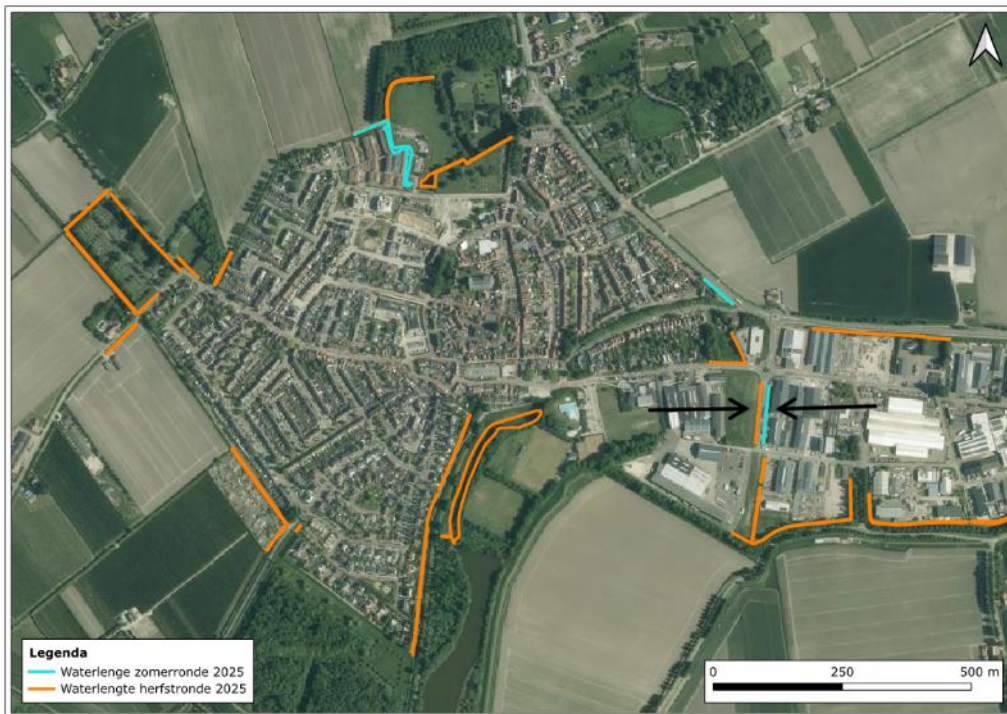
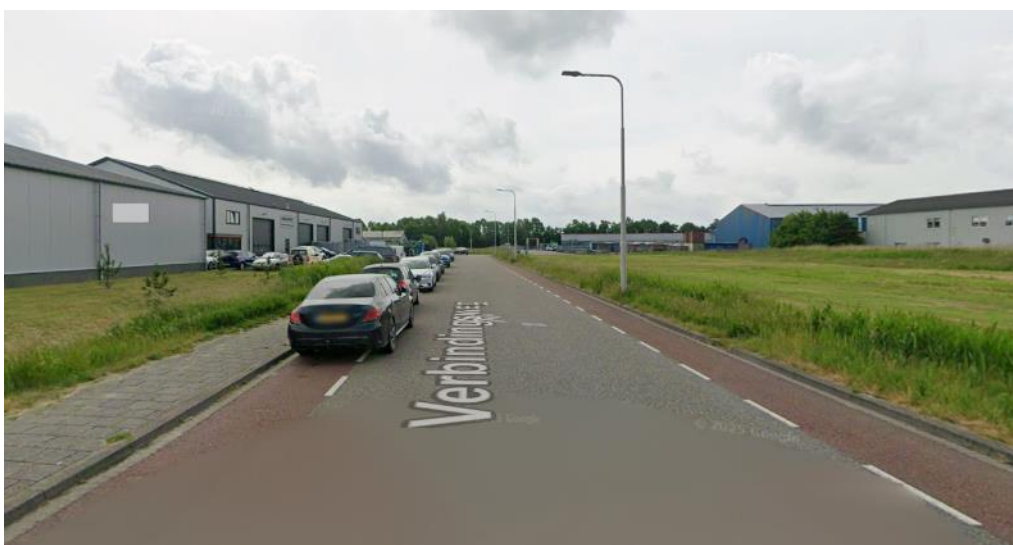
7.13 Verbindingsweg 1

Een watergang aan de rand van het dorp, aangrenzend aan de openbare weg en deels aan een bedrijventerrein. De watergang is voornamelijk begroeit met riet en verschillende grassoorten. Er is geen struweel aanwezig.

Kleine marterachtigen: de werklocatie is marginaal geschikt als migratieroute, doordat aangrenzend weinig struweel aanwezig is en urbane verstoring aanwezig is doordat de watergang tussen een weg en een bedrijventerrein in ligt.

Akker- en weidevogels: De watergang en oever zijn niet geschikt. De werklocatie is niet rustig gelegen, maar tussen twee wegen in. Urbane versterking is hier aanwezig.

Vogels van ruigte en moeras: De watergang en oever zijn niet geschikt. De werklocatie is niet rustig gelegen, maar ligt aan de rand van het dorp gelegen aan de openbare weg.

Rugstreppad: Door het gebrek aan geschikte vergraafbare grond, de verbinding van de watergang met andere watergangen (waar vissen leven), en de aanwezigheid van veel vegetatie, is de omgeving niet geschikt als leefgebied voor de rugstreppad.

Teunisbloempijlstaart: De oever is voornamelijk bekleed met riet, een woekerende soort. Hierdoor is het aannemelijk dat er weinig andere plantensoorten aanwezig zijn. Het is echter niet volledig uit te sluiten dat waardplanten grote kattenstaart en basterdwederik van deze soort aanwezig zijn. In de directe omgeving zijn andere watergangen aanwezig waar ook mogelijk de waardplanten groeien, door de geringe grootte is niet te verwachten dat deze watergang van belang is voor de teunisbloempijlstaart.

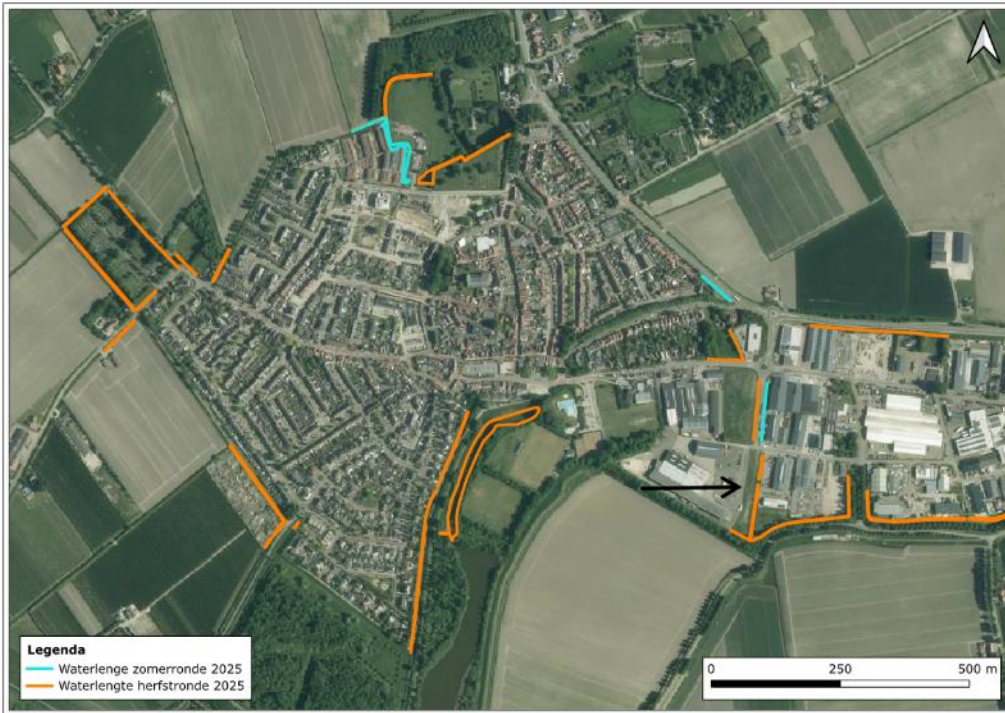
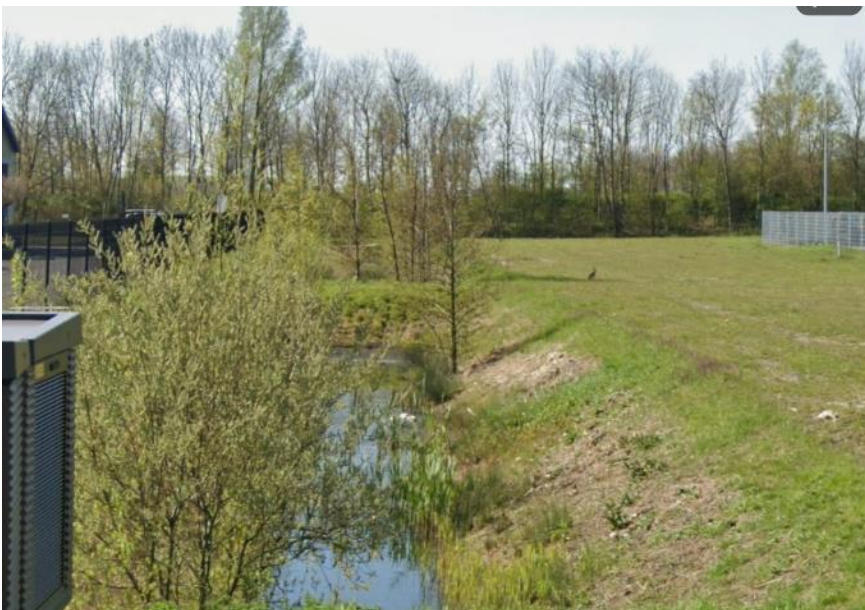
7.14 Verbindingsweg 2

Een watergang aan de rand van het dorp, aangrenzend aan bedrijventerreinen en een open grasveld. De watergang is voornamelijk begroeit met riet en verschillende grassoorten. Er is struweel aanwezig.

Kleine marterachtigen: de werklocatie is geschikt als migratieroute, doordat op enkele locaties aangrenzend struweel aanwezig is. De directe omgeving bevat potentieel geschikte locaties voor een verblijfplaats van kleine marterachtigen.

Akker- en weidevogels: De watergang en oever zijn niet geschikt. De werklocatie is niet rustig gelegen, maar tussen twee wegen in. Urbane verstoring is hier aanwezig.

Vogels van ruigte en moeras: De watergang en oever zijn niet geschikt. De werklocatie is niet rustig gelegen, maar ligt aan de rand van het dorp gelegen aan de openbare weg.

Rugstreepad: Door het gebrek aan geschikte vergraafbare grond, de verbinding van de watergang met andere watergangen (waar vissen leven), en de aanwezigheid van veel vegetatie, is de omgeving niet geschikt als leefgebied voor de rugstreepad.

Teunisbloempijlstaart: De oever is voornamelijk bekleed met riet, een woekerende soort. Hierdoor is het aannemelijk dat er weinig andere plantensoorten aanwezig zijn. Het is echter niet volledig uit te sluiten dat waardplanten grote kattenstaart en basterdwederik van deze soort aanwezig zijn. In de directe omgeving zijn andere watergangen aanwezig waar ook mogelijk de waardplanten groeien, door de geringe grootte is niet te verwachten dat deze watergang van belang is voor de teunisbloempijlstaart.

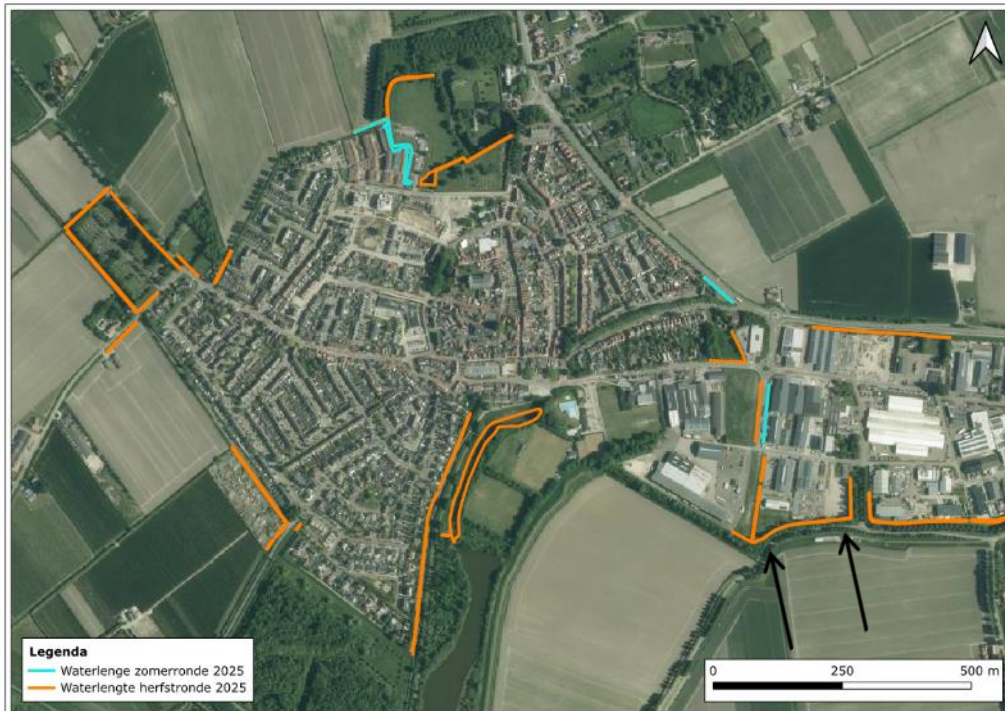
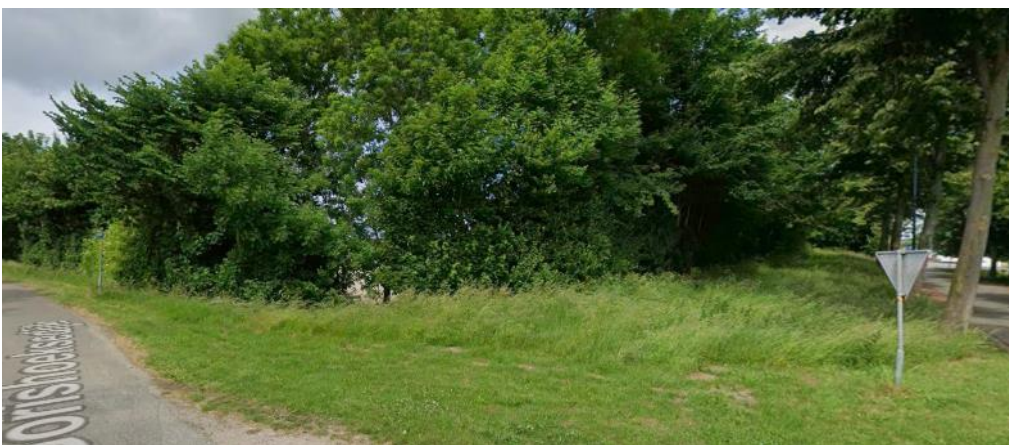
7.15 Gorishoeksedijk 1 en Schakelweg

Een watergang aan de rand van het dorp, aangrenzend aan bedrijventerreinen, struweel en de openbare weg. De watergang is voornamelijk begroeit met riet en verschillende grassoorten.

Kleine marterachtigen: de werklocatie is geschikt als migratieroute, doordat op enkele locaties aangrenzend struweel aanwezig is. De directe omgeving bevat potentieel geschikte locaties voor een verblijfplaats van kleine marterachtigen.

Akker- en weidevogels: De watergang en oever zijn niet geschikt. De werklocatie is niet rustig gelegen, maar tussen twee wegen in. Urbane verstoring is hier aanwezig.

Vogels van ruigte en moeras: De watergang en oever zijn niet geschikt. De werklocatie is niet rustig gelegen, maar ligt aan de rand van het dorp gelegen aan de openbare weg.

Rugstreepad: Door het gebrek aan geschikte vergraafbare grond, de verbinding van de watergang met andere watergangen (waar vissen leven), en de aanwezigheid van veel vegetatie, is de omgeving niet geschikt als leefgebied voor de rugstreepad.
