Ecologische maatregelen per werklocatie, maaien waterlopen gemeente Tholen

Versie 2, d.d. 20 januari 2026

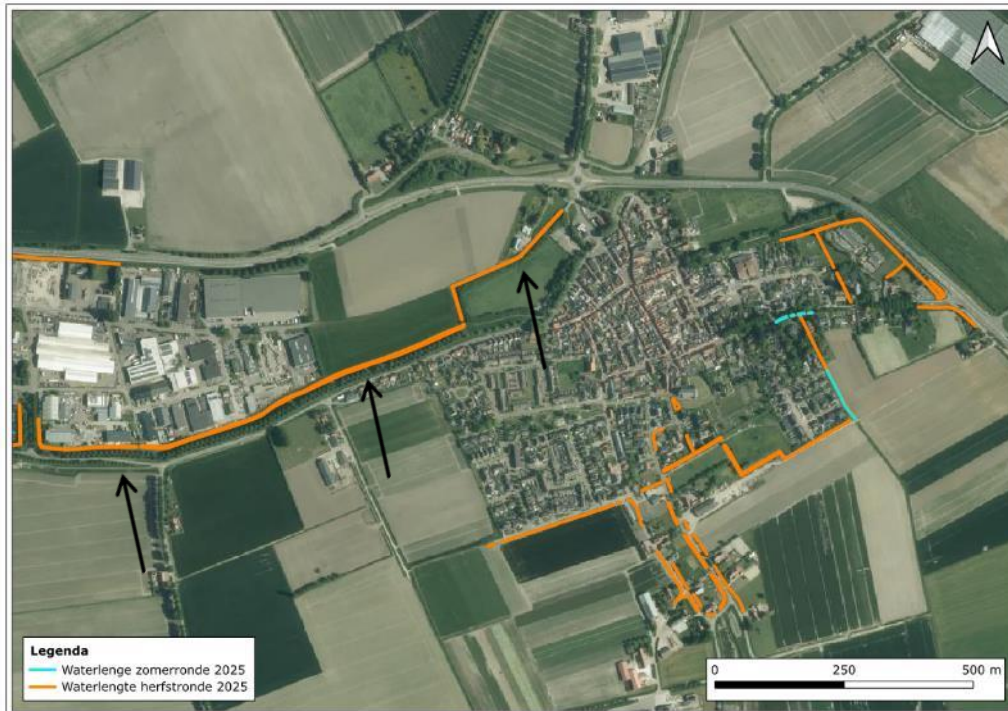
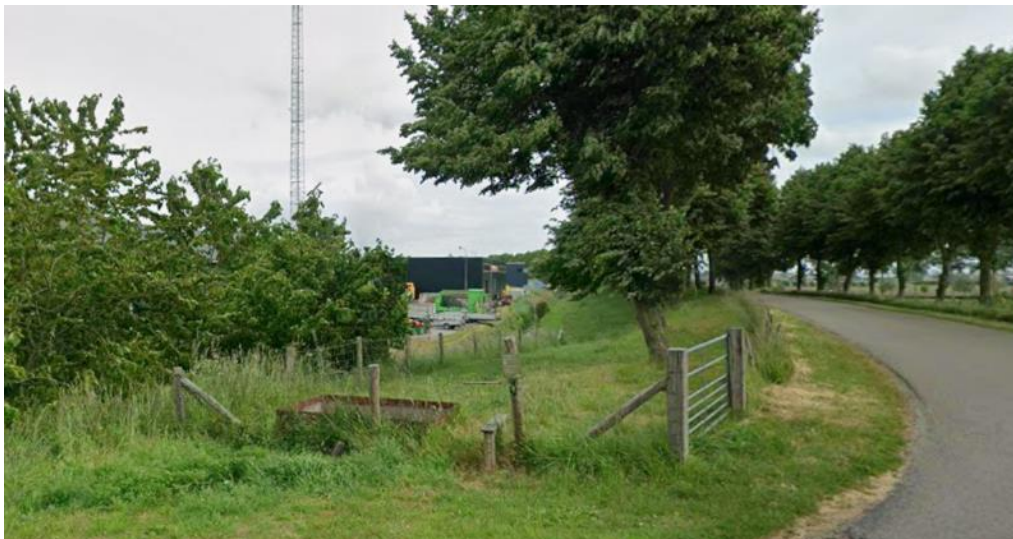
8.1 Gorishoeksedijk 2 en Westkerkseweg

Een watergang aan de rand van het dorp, aangrenzend aan bedrijventerreinen, struweel, een dijk en weiland/akker. De watergang is voornamelijk begroeit met riet en verschillende grassoorten.

Kleine marterachtigen: de werklocatie is geschikt als migratieroute, doordat op enkele locaties aangrenzend struweel aanwezig is. De directe omgeving bevat potentieel geschikte locaties voor een verblijfplaats van kleine marterachtigen.

Akker- en weidevogels: De werklocatie is rustig gelegen aangrenzend aan een kruidenrijk weiland.

Vogels van ruigte en moeras: De watergang en oever zijn niet geschikt. De werklocatie is niet rustig gelegen, maar ligt aan de rand van het dorp gelegen aan de openbare weg.

Teunisbloempijlstaart: De oever is voornamelijk bekleed met riet, een woekerende soort. Hierdoor is het aannemelijk dat er weinig andere plantensoorten aanwezig zijn. Het is echter niet volledig uit te sluiten dat waardplanten grote kattenstaart en basterdwederik van deze soort aanwezig zijn. In de directe omgeving zijn andere watergangen aanwezig waar ook mogelijk de waardplanten groeien, door de geringe grootte is niet te verwachten dat deze watergang van belang is voor de teunisbloempijlstaart.

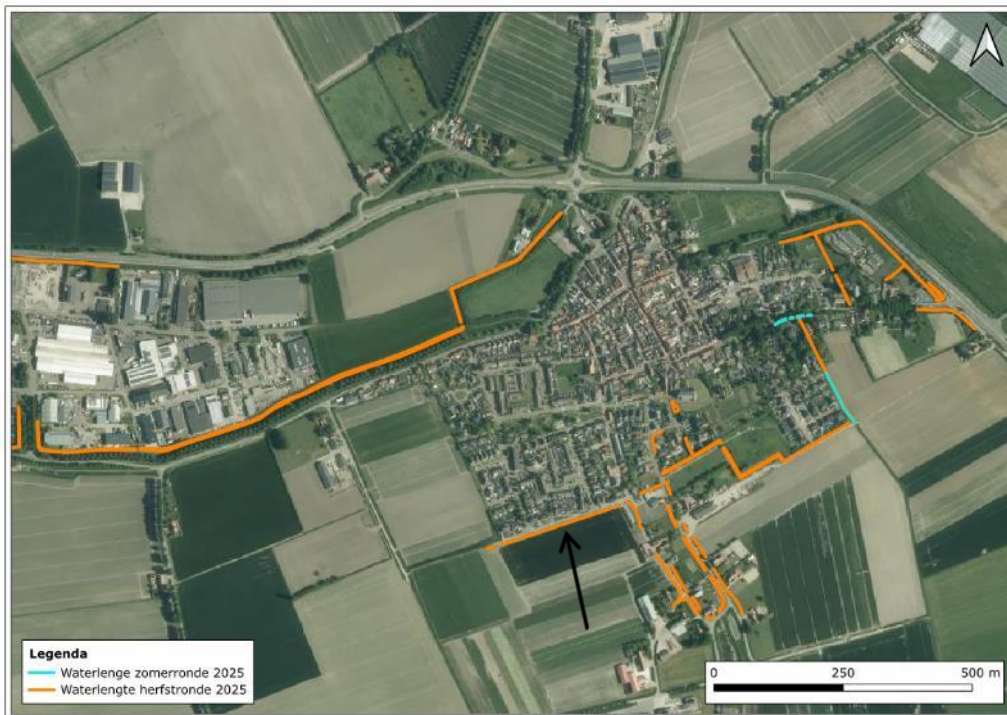
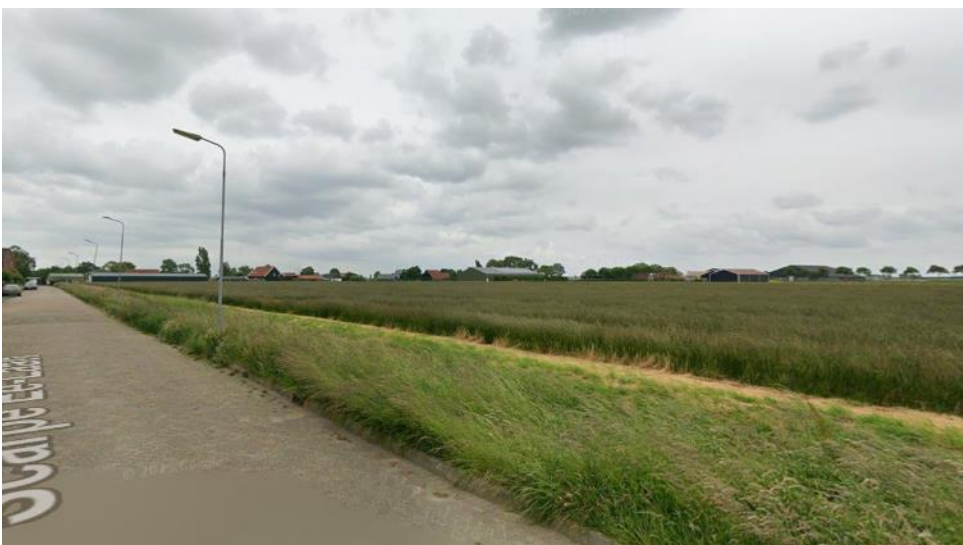
8.2 Scarpe Ee-Laan

Een watergang aan de rand van het dorp, aangrenzend aan een weiland/akker en de openbare weg. De watergang is voornamelijk begroeit met verschillende grassoorten.

Kleine marterachtigen: de werklocatie is geschikt als migratieroute, doordat op enkele locaties aangrenzend struweel aanwezig is. De directe omgeving bevat potentieel geschikte locaties voor een verblijfplaats van kleine marterachtigen.

Akker- en weidevogels: De werklocatie is rustig gelegen aangrenzend aan een kruidenrijk weiland.

Teunisbloempijlstaart: De oever is voornamelijk bekleed met riet, een woekerende soort. Hierdoor is het aannemelijk dat er weinig andere plantensoorten aanwezig zijn. Het is echter niet volledig uit te sluiten dat waardplanten grote kattenstaart en basterdwederik van deze soort aanwezig zijn. In de directe omgeving zijn andere watergangen aanwezig waar ook mogelijk de waardplanten groeien, door de geringe grootte is niet te verwachten dat deze watergang van belang is voor de teunisbloempijlstaart.

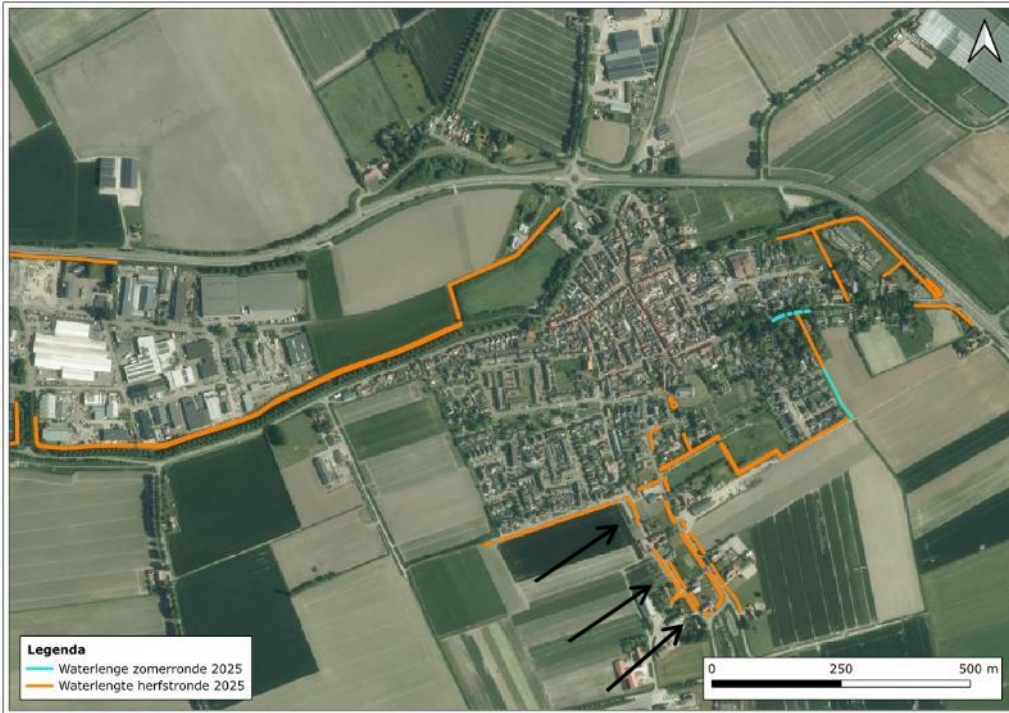
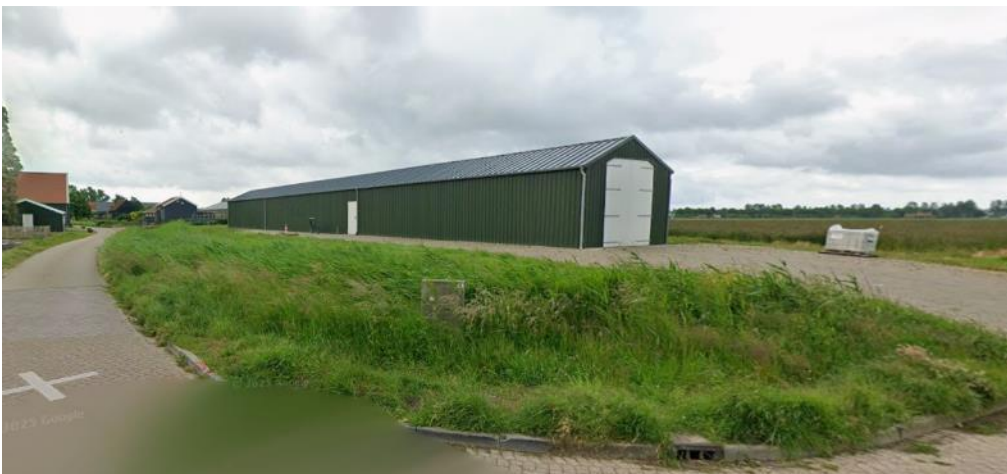
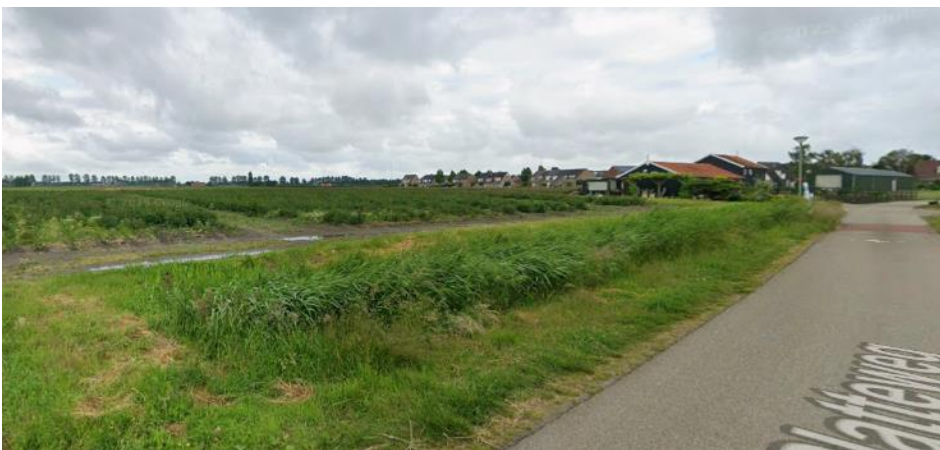
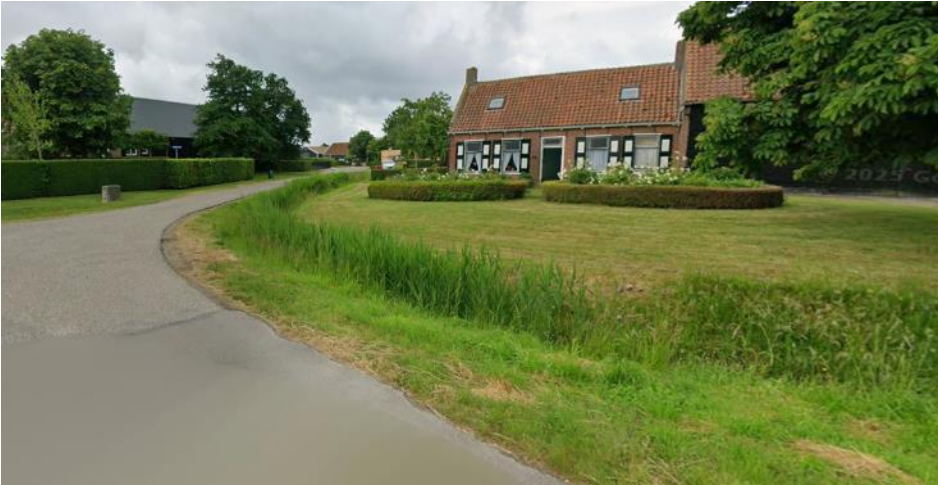
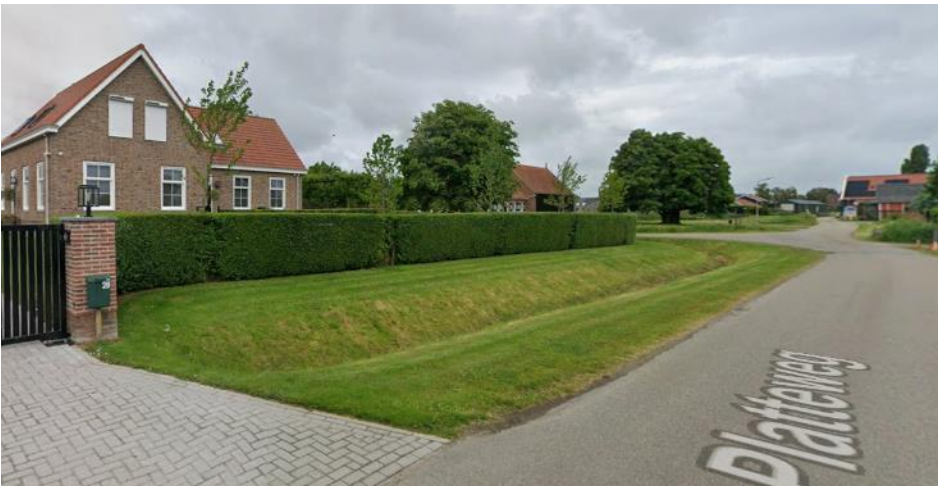
8.3 Platteweg 1

Een watergang aan de rand van het dorp, aangrenzend aan woonpercelen, akkerbouwpercelen en de openbare weg. De watergang is voornamelijk begroeit met verschillende grassoorten en riet.

Kleine marterachtigen: Kleine marterachtigen: de werklocatie is marginaal geschikt als migratieroute, doordat aangrenzend weinig struweel aanwezig is en urbane verstoring aanwezig is doordat de watergang tussen een woonperceel ligt en de openbare weg.

Teunisbloempijlstaart: De oever is voornamelijk bekleed met riet, een woekerende soort. Hierdoor is het aannemelijk dat er weinig andere plantensoorten aanwezig zijn. Het is echter niet volledig uit te sluiten dat waardplanten grote kattenstaart en basterdwederik van deze soort aanwezig zijn. In de directe omgeving zijn andere watergangen aanwezig waar ook mogelijk de waardplanten groeien, door de geringe grootte is niet te verwachten dat deze watergang van belang is voor de teunisbloempijlstaart.

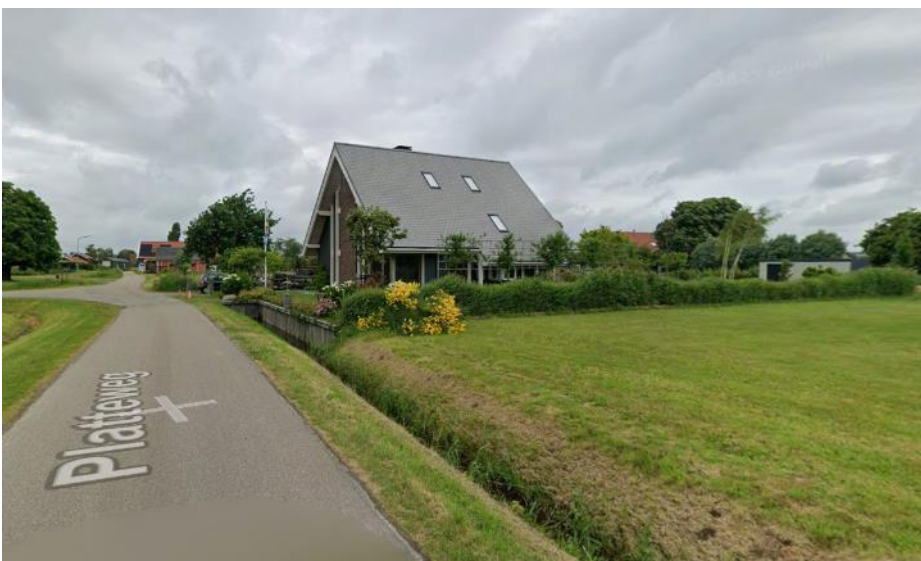
8.4 Platteweg 2

Watergangen aan de rand van het dorp, aangrenzend aan weiland, woonpercelen en de openbare weg. De watergang is voornamelijk begroeit met verschillende grassoorten en riet. De watergangen staan in verbinding met struweel en/of een takkenril.

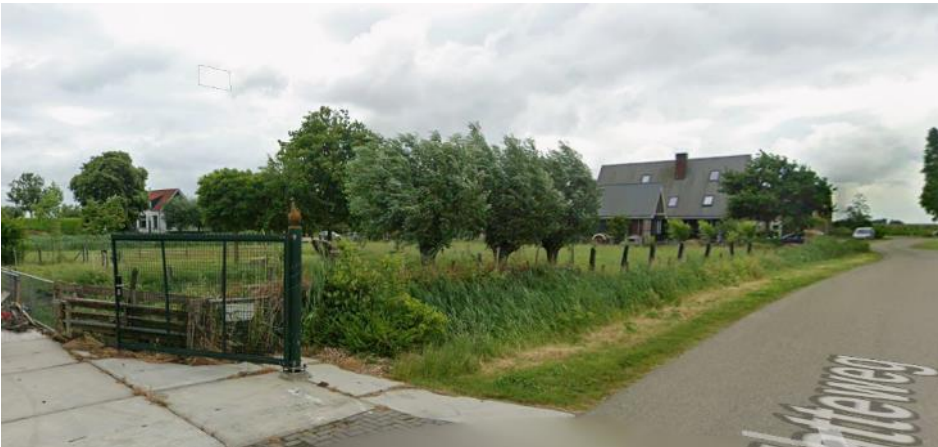
Kleine marterachtigen: de werklocatie is geschikt als migratieroute, doordat op enkele locaties aangrenzend struweel aanwezig is. De directe omgeving bevat potentieel geschikte locaties voor een verblijfplaats van kleine marterachtigen.

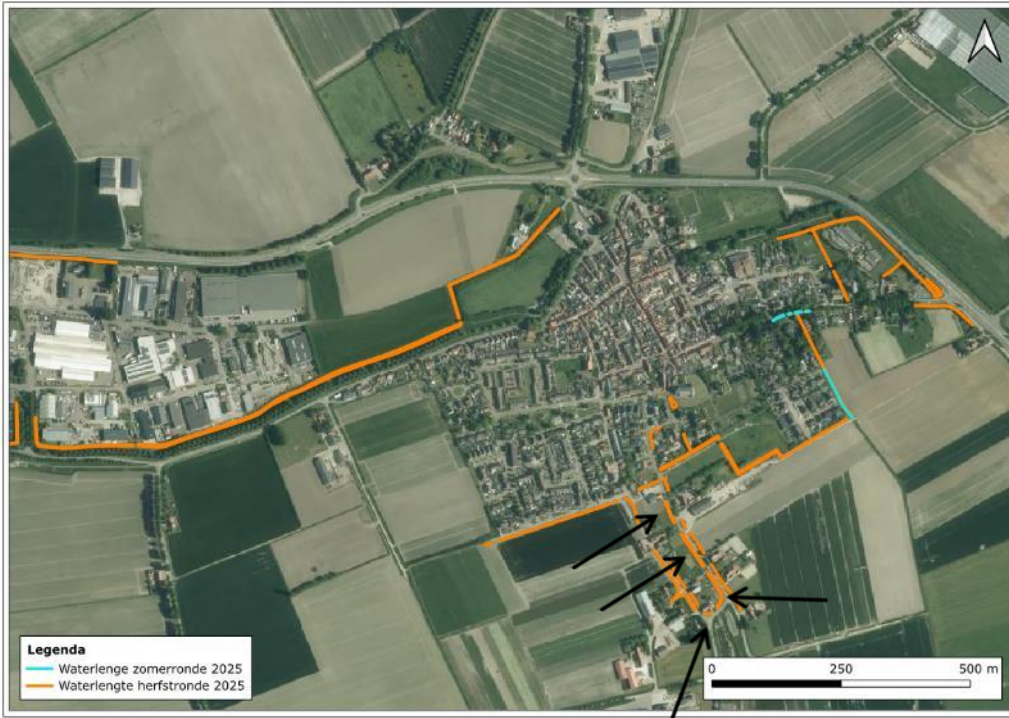
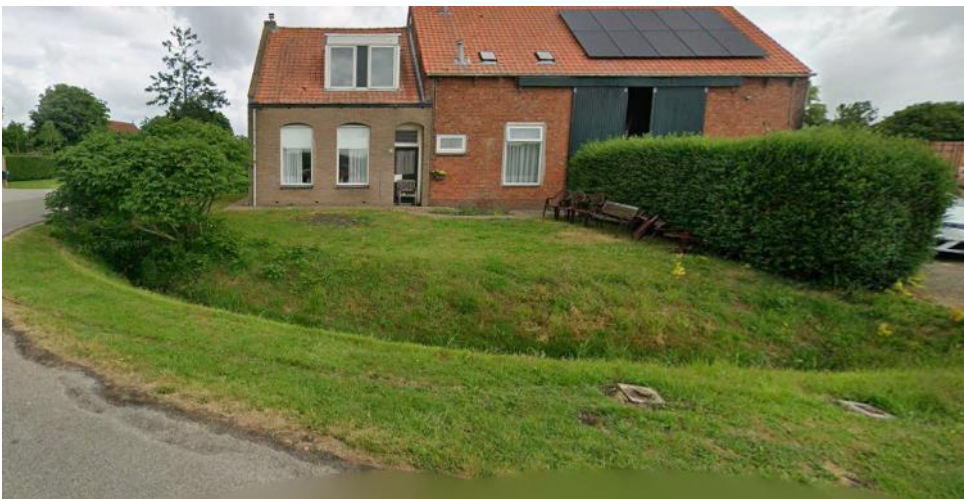
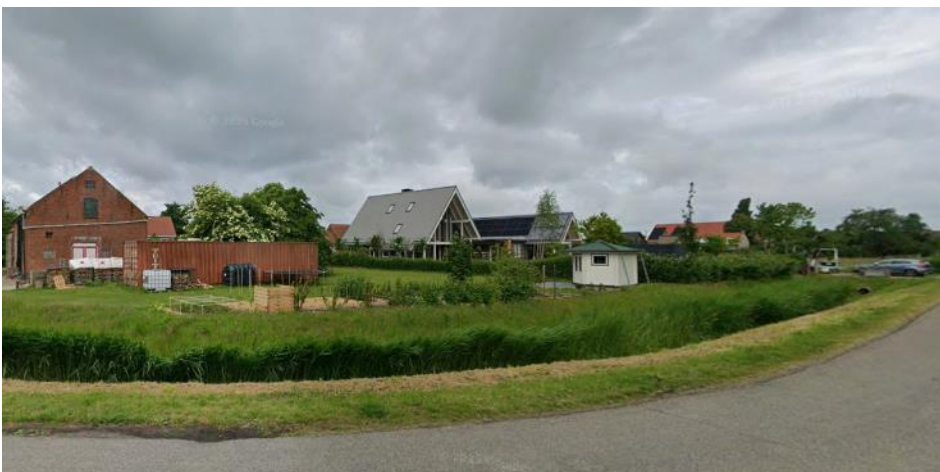
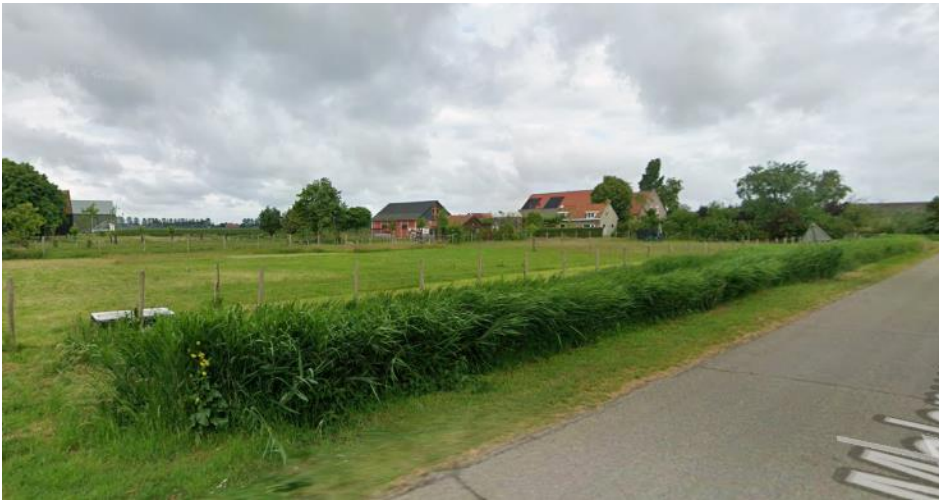
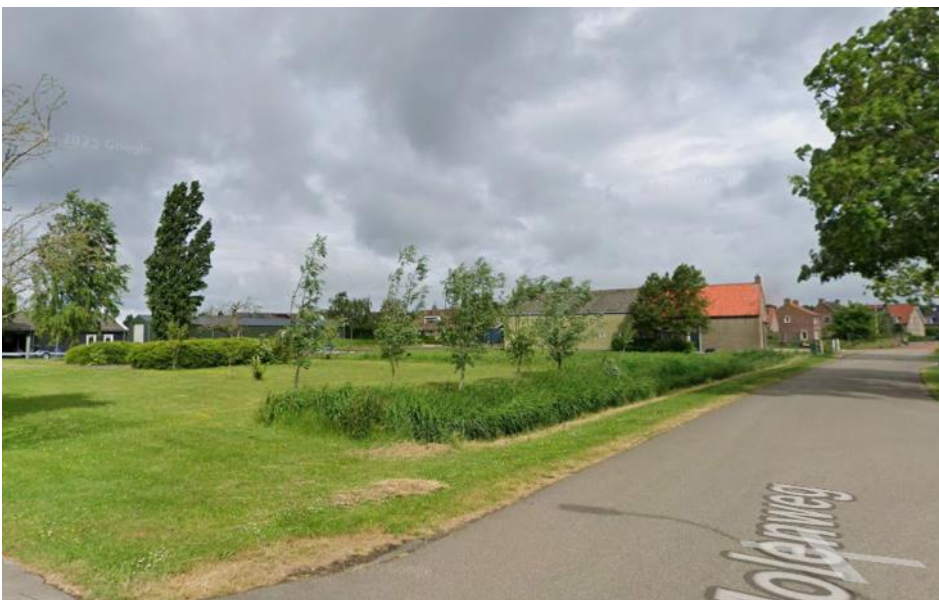
8.5 Molenweg 1

Een watergang aan de rand van het dorp, aangrenzend aan een weiland, woonpercelen en de openbare weg. De watergang is voornamelijk begroeit met riet en verschillende grassoorten.

Kleine marterachtigen: de werklocatie is marginaal geschikt als migratieroute, doordat aangrenzend weinig struweel aanwezig is en urbane verstoring aanwezig is doordat de watergang tussen een weg en een bedrijventerrein in ligt.

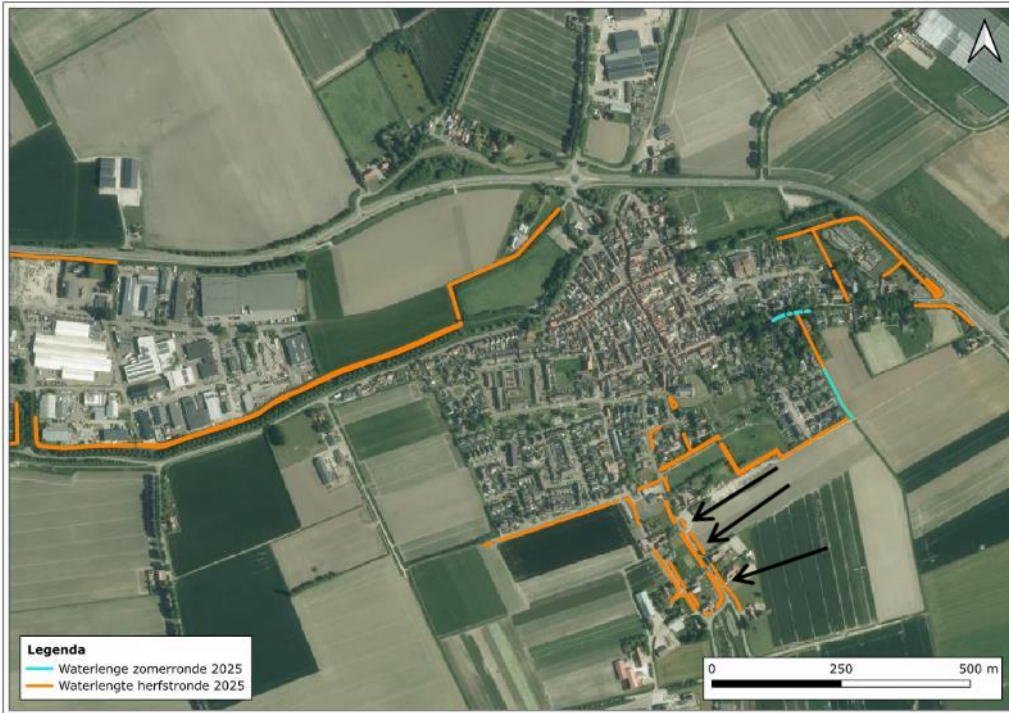
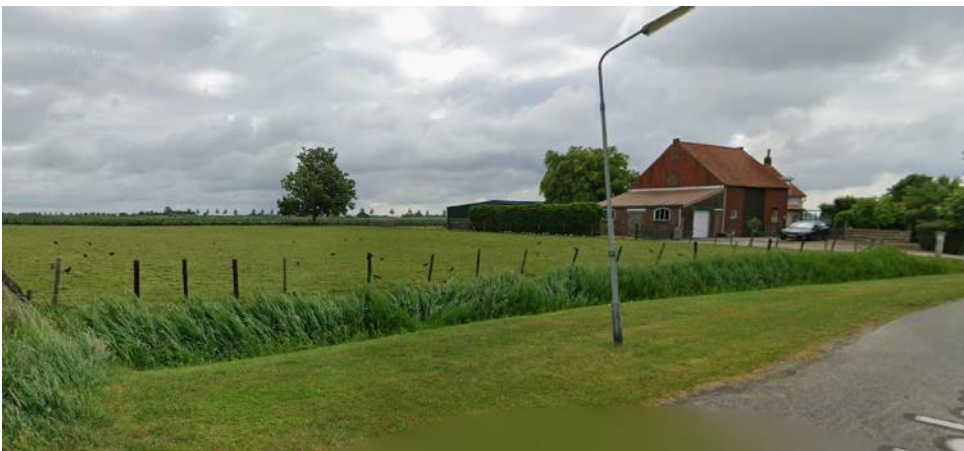
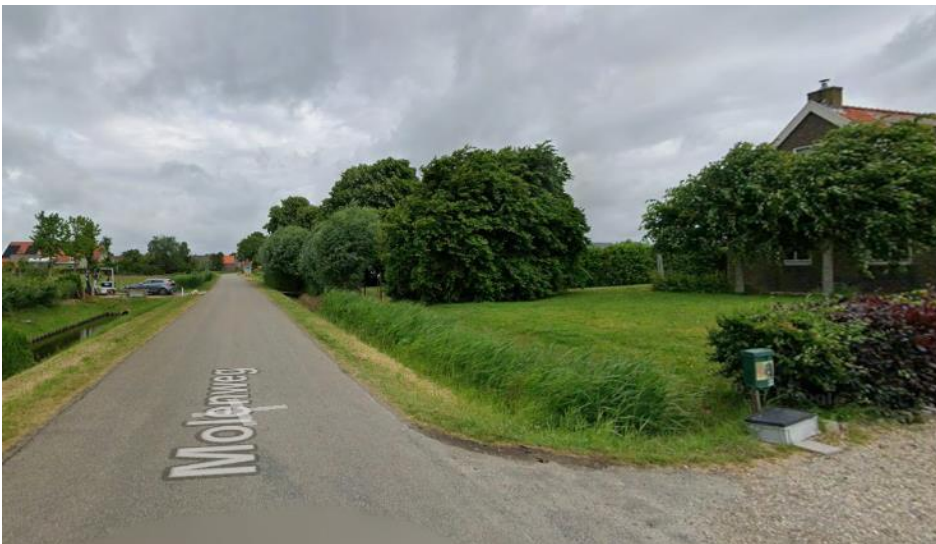
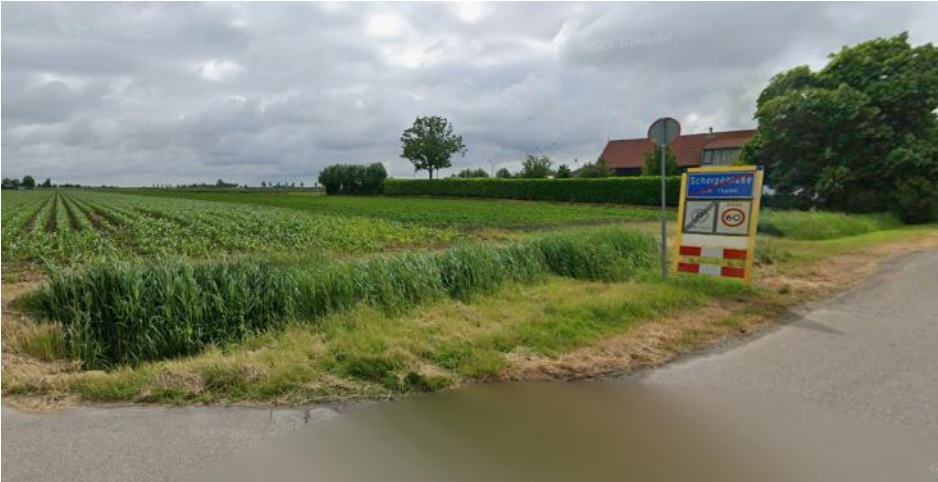
8.6 Molenweg 2

Een watergang aan de rand van het dorp, aangrenzend aan een weiland, woonpercelen, akker en de openbare weg. De watergang is voornamelijk begroeit met riet en verschillende grassoorten. Er is aangrenzend struweel aanwezig.

Kleine marterachtigen: de werklocatie is geschikt als migratieroute, doordat op enkele locaties aangrenzend struweel aanwezig is. De directe omgeving bevat potentieel geschikte locaties voor een verblijfplaats van kleine marterachtigen.

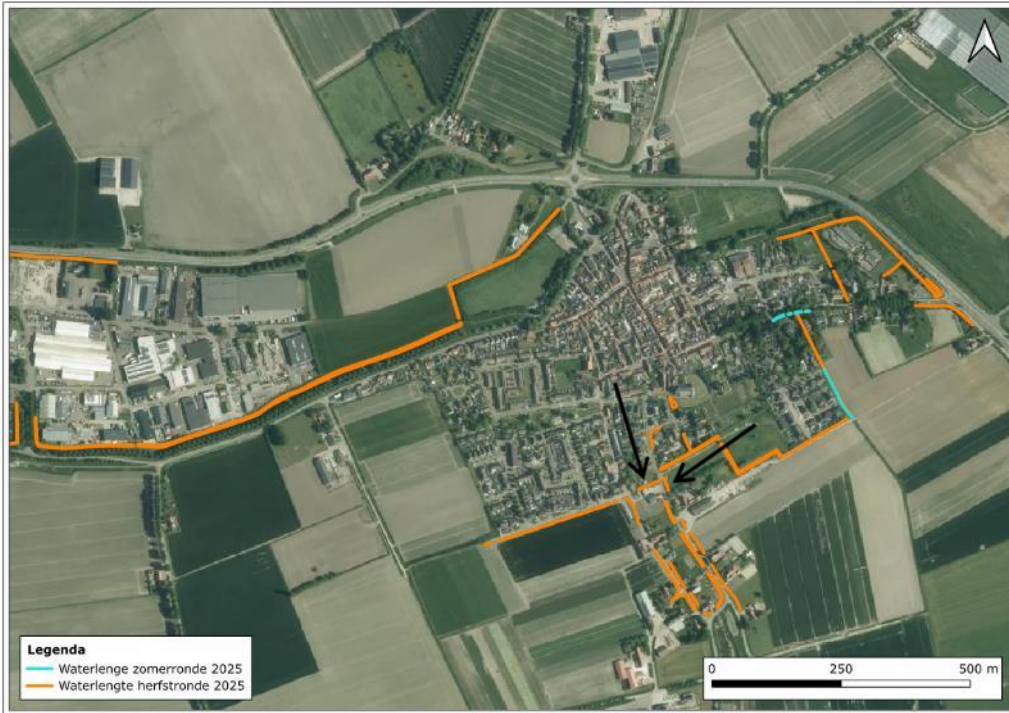
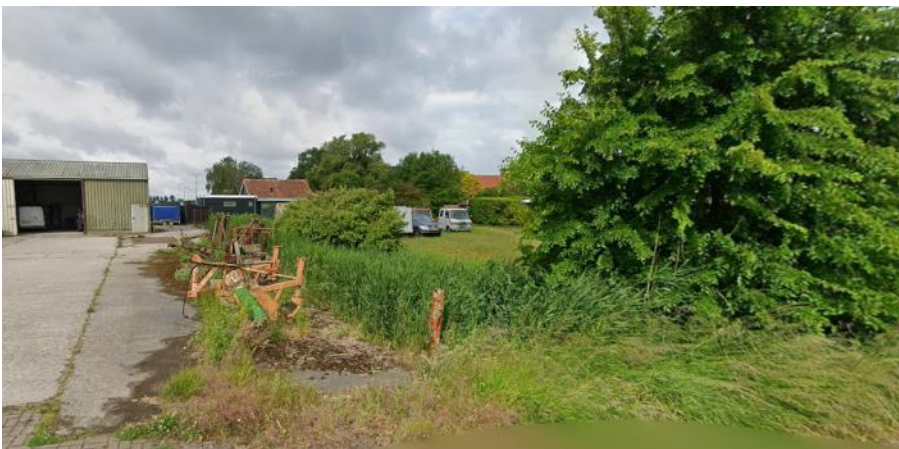
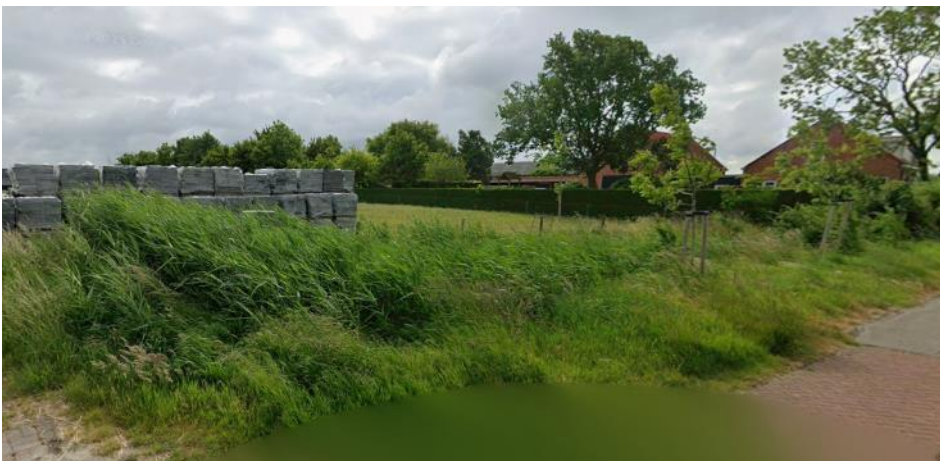
8.7 Molenweg 3

Een watergang aan de rand van het dorp, aangrenzend aan een weiland, woonpercelen en de openbare weg. De watergang is voornamelijk begroeit met riet en verschillende grassoorten. Er is aangrenzend struweel aanwezig.

Kleine marterachtigen: de werklocatie is geschikt als migratieroute, doordat op enkele locaties aangrenzend struweel aanwezig is. De directe omgeving bevat potentieel geschikte locaties voor een verblijfplaats van kleine marterachtigen.

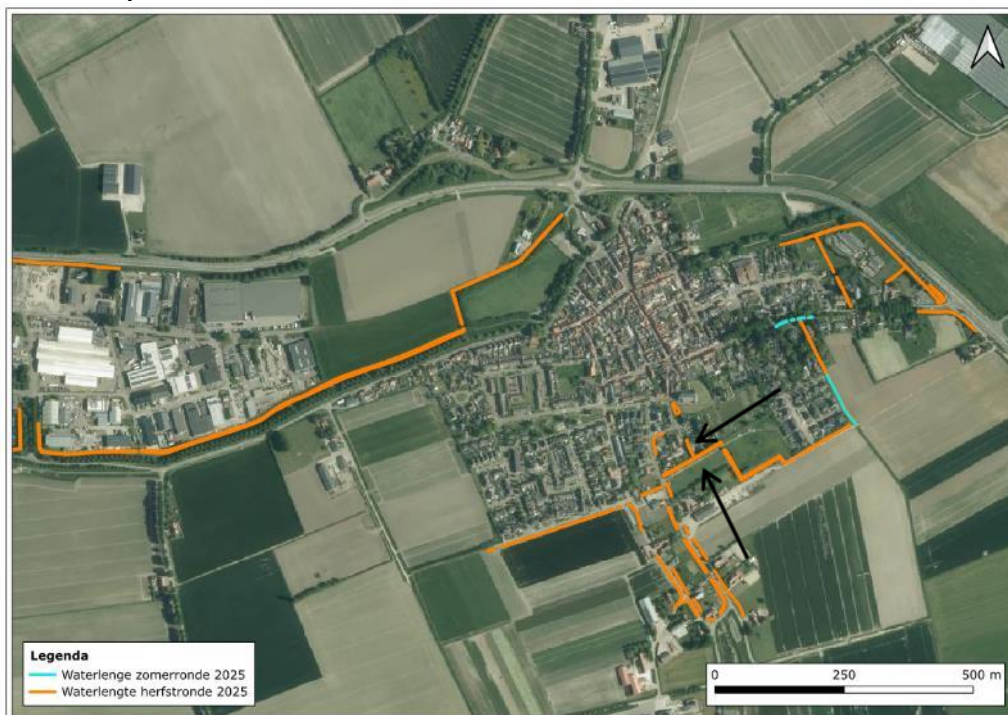
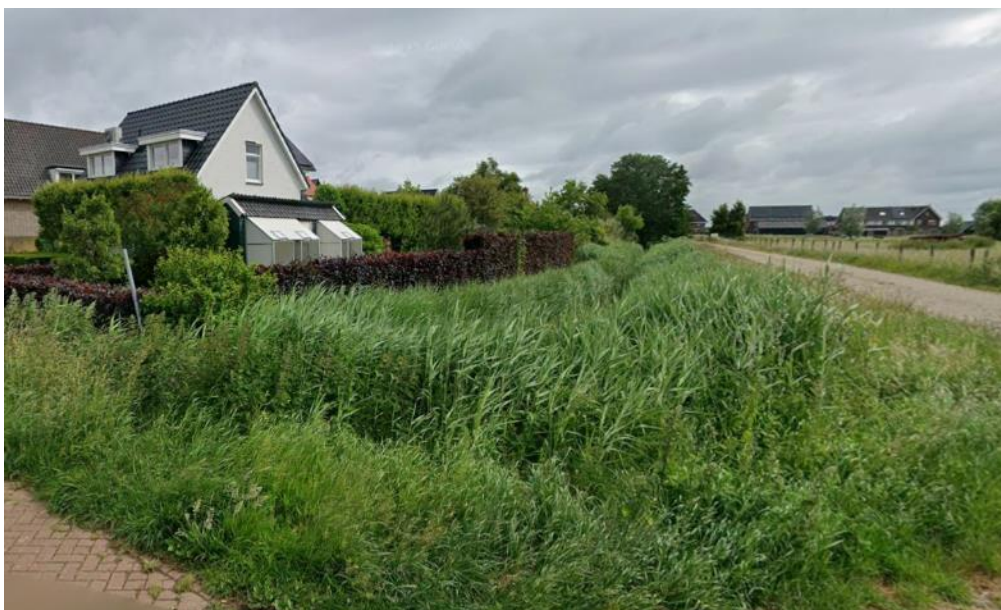
8.8 Zeepaard

Een watergang aan de rand van het dorp, aangrenzend aan een woonperceel met struweel en de openbare weg. De watergang is voornamelijk begroeit met riet.

Kleine marterachtigen: de werklocatie is geschikt als migratieroute, doordat op enkele locaties aangrenzend struweel aanwezig is. De directe omgeving bevat potentieel geschikte locaties voor een verblijfplaats van kleine marterachtigen.

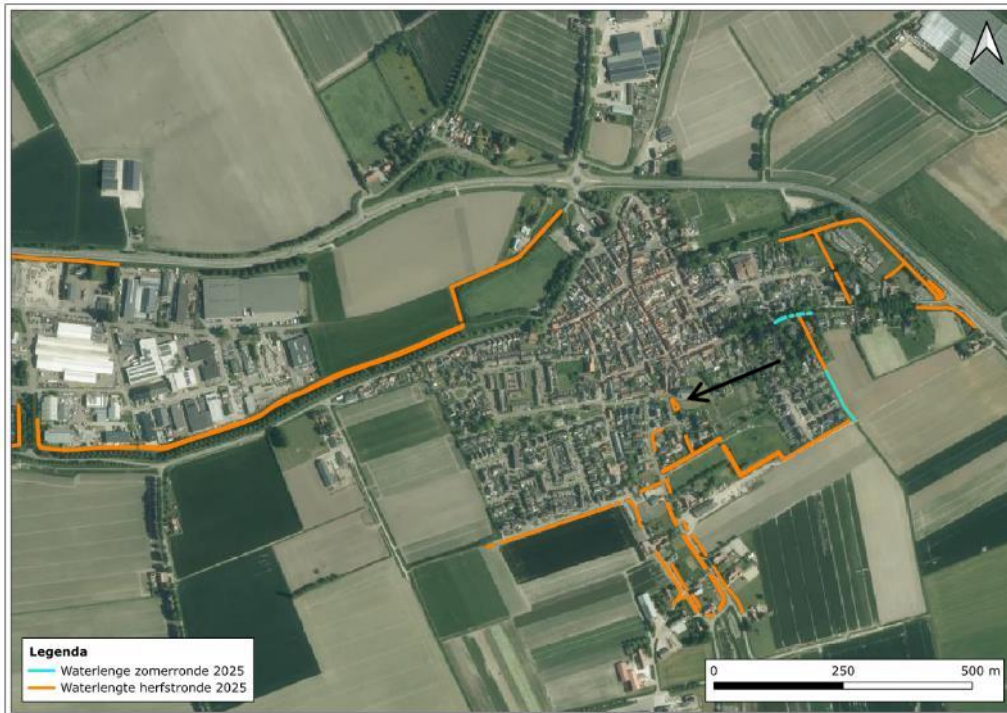
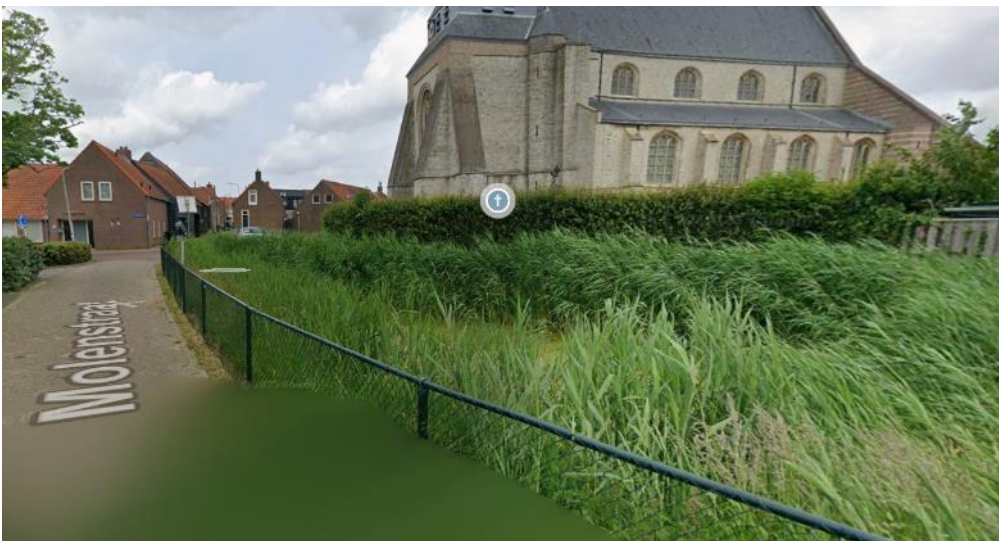
8.9 Molenstraat 1

Een watergang midden in het dorp aangrenzend aan een woonperceel met struweel en de openbare weg. De watergang is voornamelijk begroeit met riet. Het aangrenzende struweel staat in verbinding met de begraafplaats.

Kleine marterachtigen: de werklocatie is marginaal geschikt als migratieroute, doordat aangrenzend urbane verstoring aanwezig is door de woningen en de openbare weg.

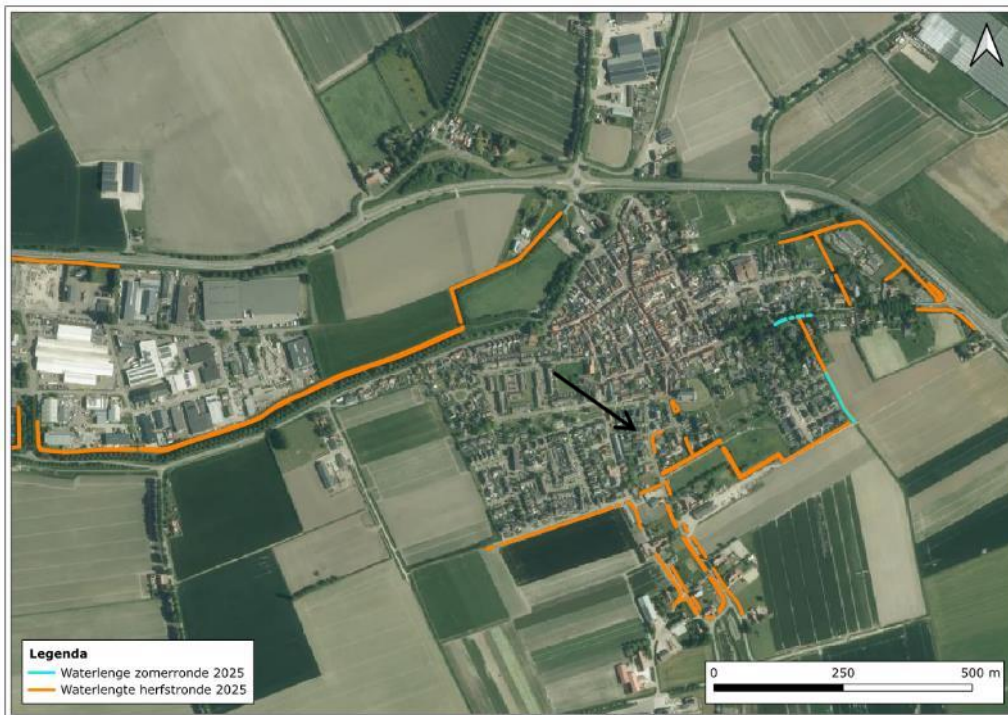
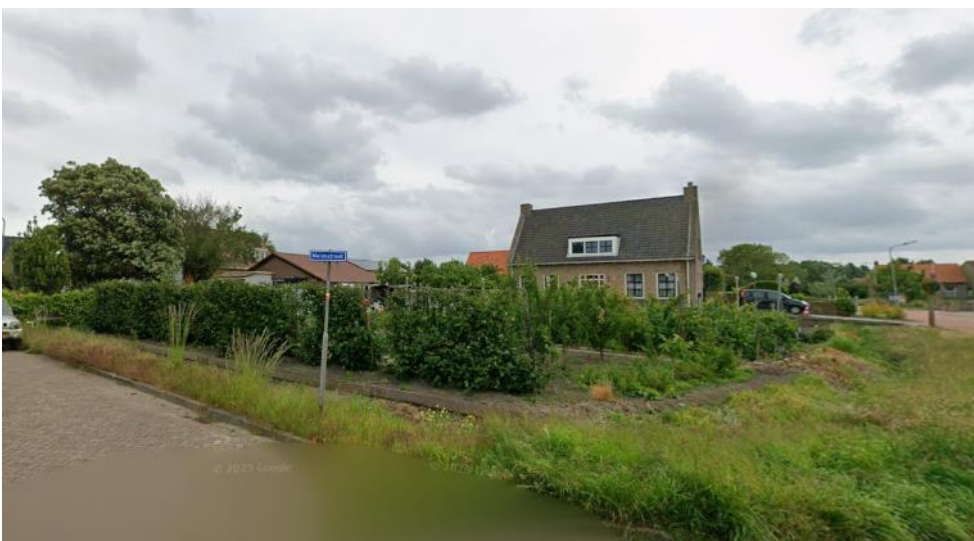
8.10 Molenstraat 2

Een watergang midden in het dorp aangrenzend aan een woonperceel met struweel en de openbare weg. De watergang is voornamelijk begroeit met riet. Het aangrenzende struweel staat verder niet in verbinding met ander groen in de omgeving.

Kleine marterachtigen: de werklocatie is marginaal geschikt als migratieroute, doordat aangrenzend urbane verstoring aanwezig is door de woningen en de openbare weg.

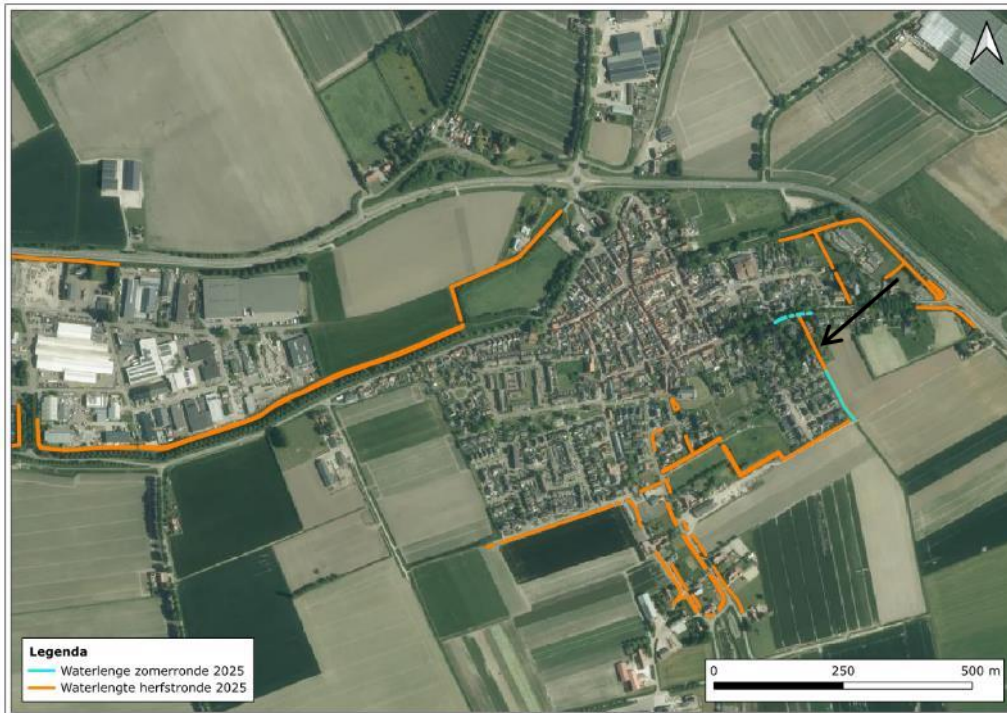
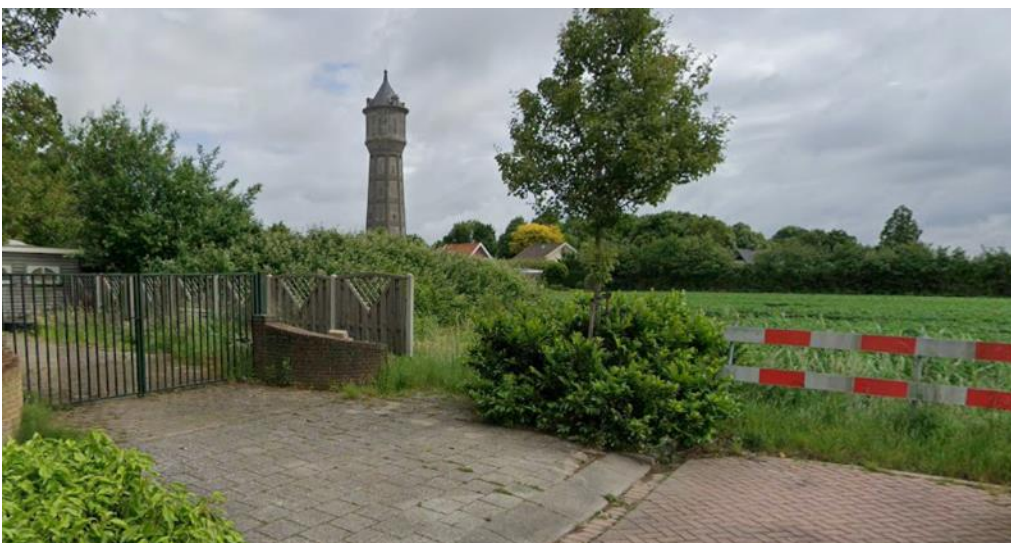
8.12 Pyruslaan 1

Een watergang aan de rand van het dorp, aangrenzend aan een weiland/akker met struweel en de openbare weg. De watergang is voornamelijk begroeit met riet. Er zijn geen foto's beschikbaar van deze locatie.

Kleine marterachtigen: de werklocatie is geschikt als migratieroute, doordat op enkele locaties aangrenzend struweel aanwezig is. De directe omgeving bevat potentieel geschikte locaties voor een verblijfplaats van kleine marterachtigen.

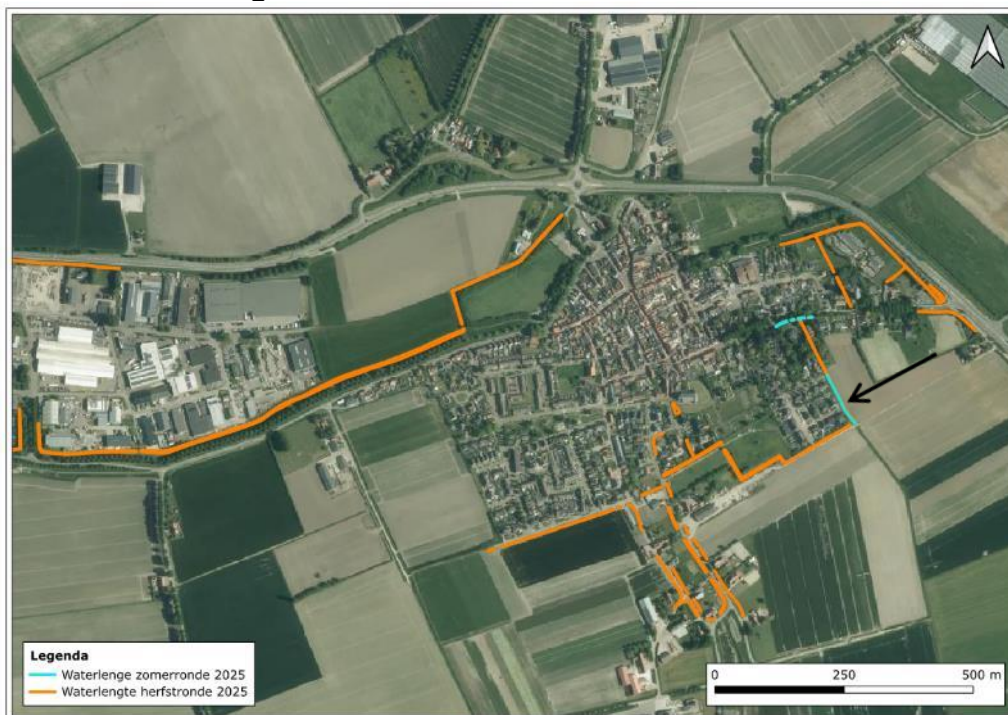
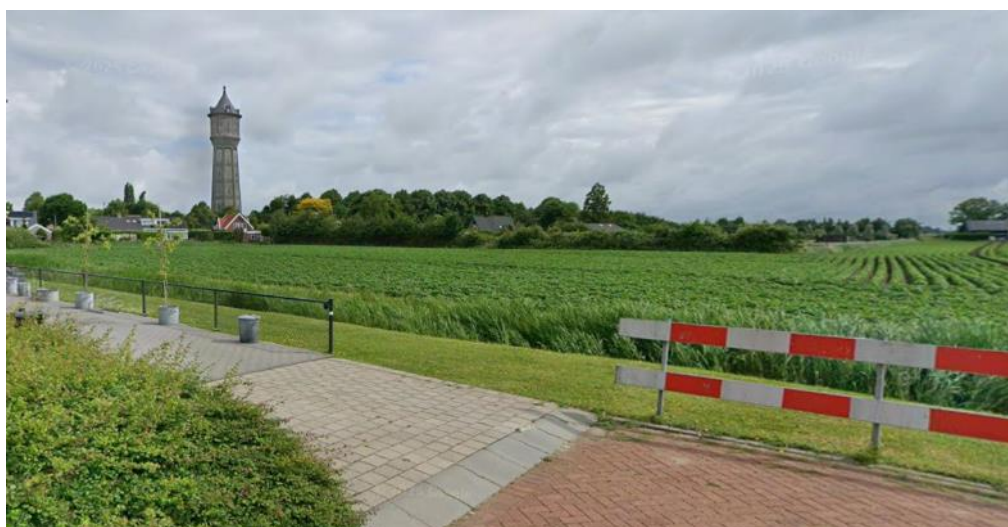
8.13 Goudenregenlaan

Een watergang aan de rand van het dorp, aangrenzend aan een weiland/akker met struweel en de openbare weg. De watergang is voornamelijk begroeit met riet.

Kleine marterachtigen: de werklocatie is geschikt als migratieroute, doordat op enkele locaties aangrenzend struweel aanwezig is. De directe omgeving bevat potentieel geschikte locaties voor een verblijfplaats van kleine marterachtigen.

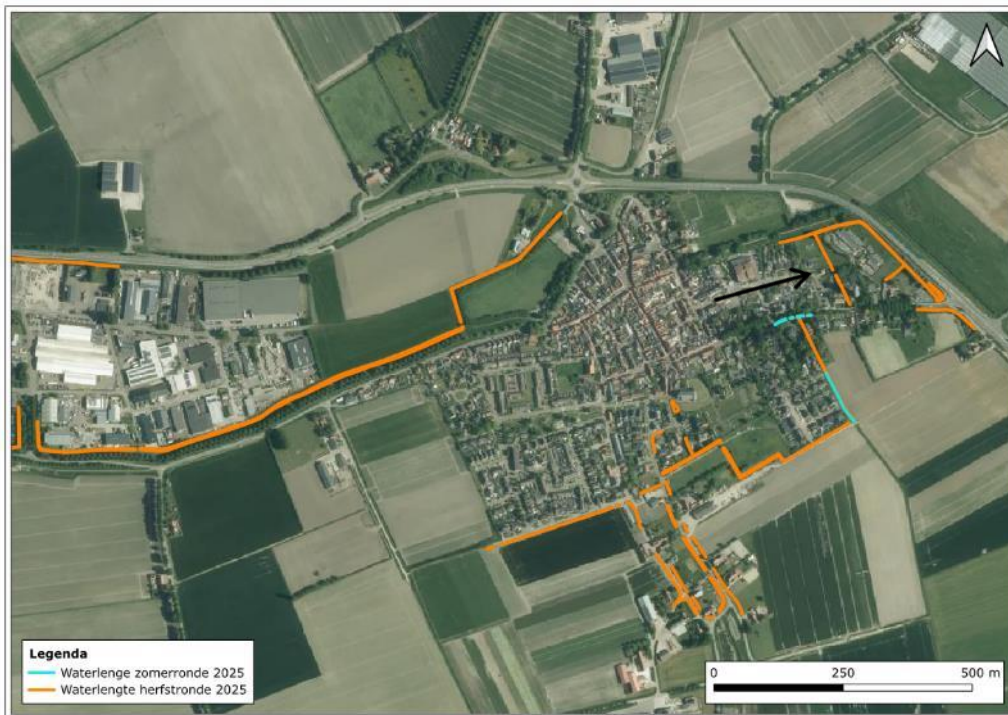
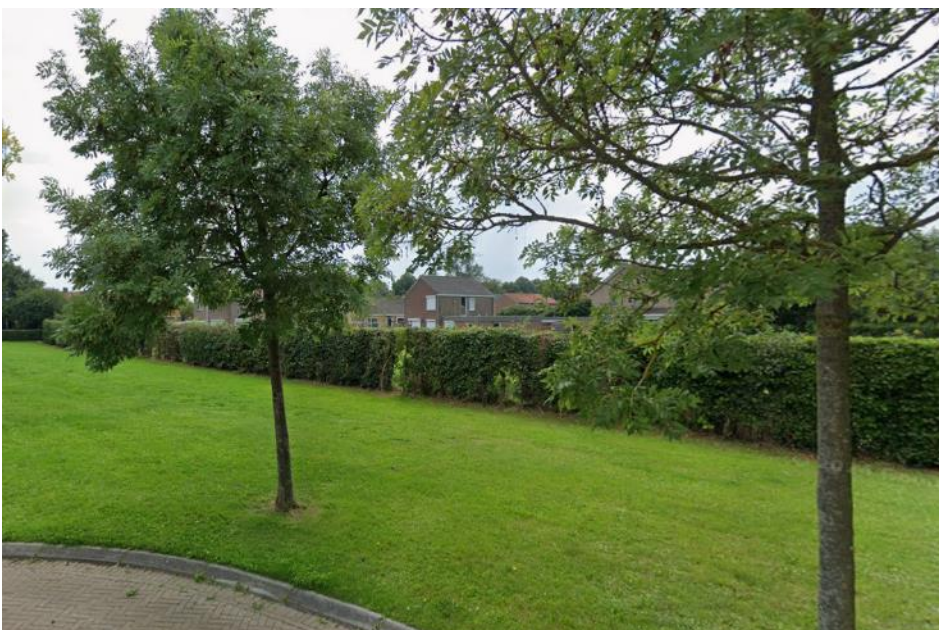
8.15 Watertorenstraat

Een watergang aan de rand van het dorp, aangrenzend aan struweel. Er zijn geen foto's beschikbaar van deze locatie. Niet bekend hoe deze watergang eruit ziet.

Kleine marterachtigen: de werklocatie is geschikt als migratieroute, doordat op enkele locaties aangrenzend struweel aanwezig is. De directe omgeving bevat potentieel geschikte locaties voor een verblijfplaats van kleine marterachtigen.
