Ecologische maatregelen per werklocatie, maaien waterlopen gemeente Tholen

Versie 2, d.d. 20 januari 2026

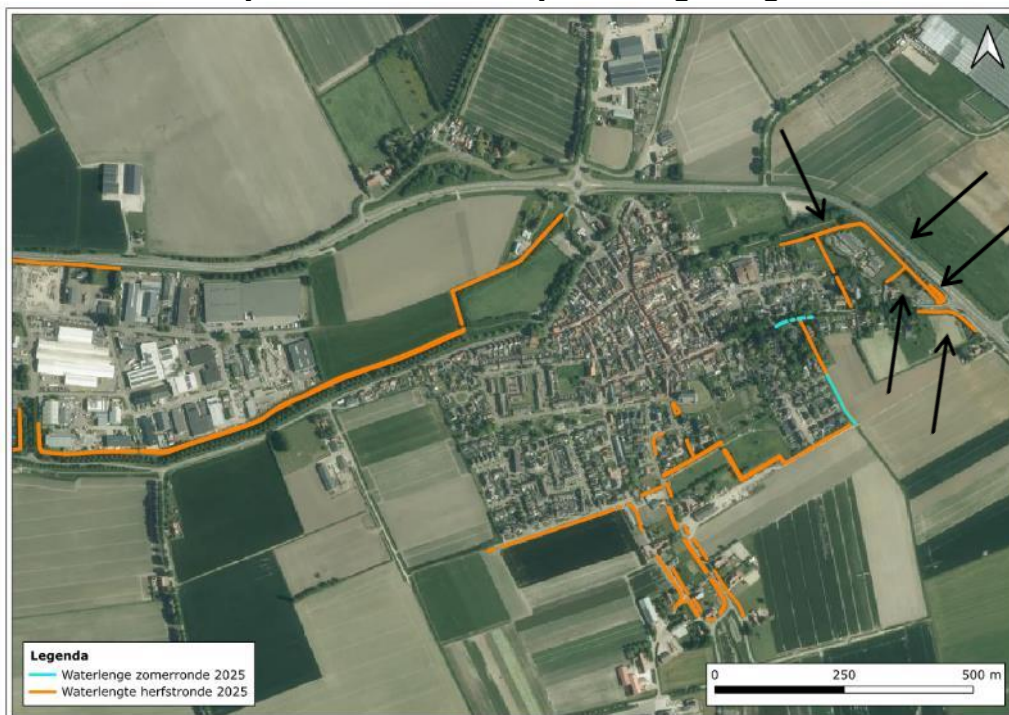
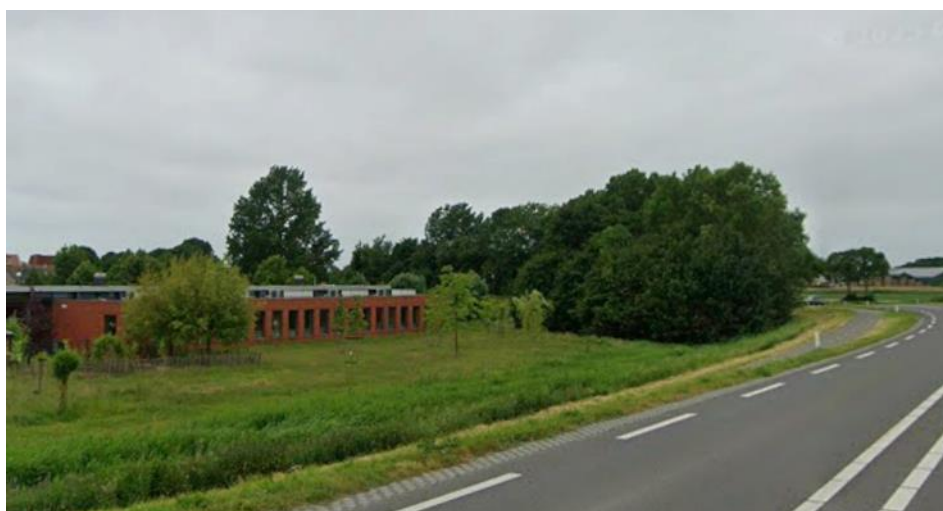
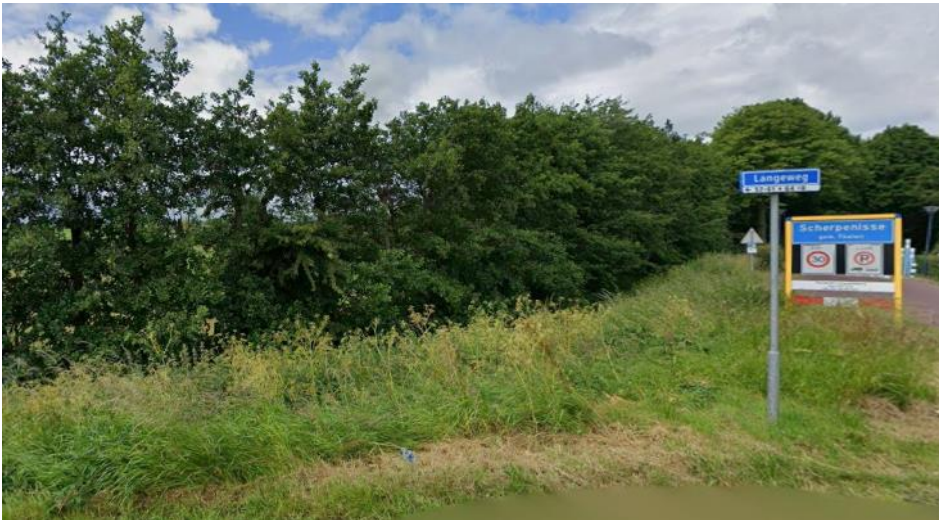
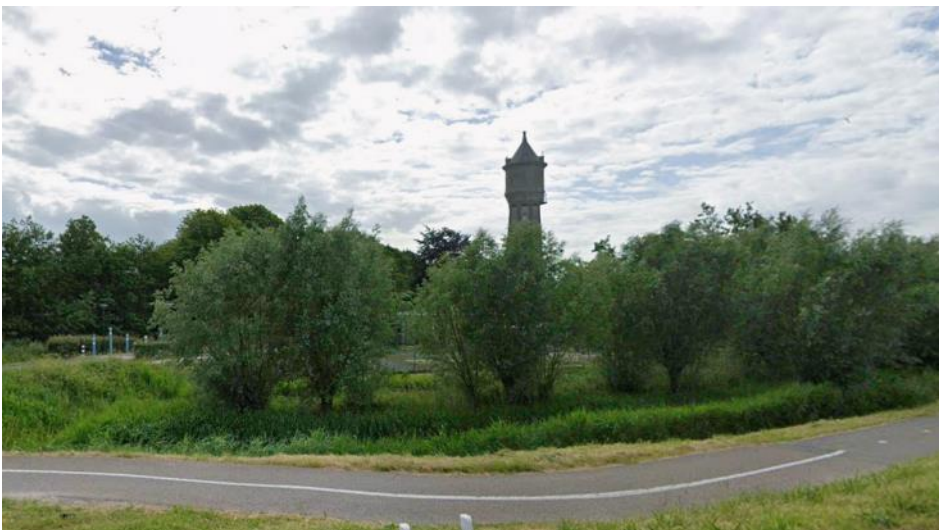
8.16 Bakkersdijk + Poortvlietsedijk + Langeweg

Watergangen aan de rand van het dorp, aangrenzend aan struweel. De watergangen zijn voornamelijk begroeid met riet en verschillende grassoorten.

Kleine marterachtigen: de werklocatie is geschikt als migratieroute, doordat op enkele locaties aangrenzend struweel aanwezig is. De directe omgeving bevat potentieel geschikte locaties voor een verblijfplaats van kleine marterachtigen.
