Datum: 11 augustus 2025
Projectnummer: BM20250801
Adviseur(s): Mark Verlinde
Simon Molkenboer
Tweede lezing: mv
Contactinformatie: mv-bba@binnenmilieu.nl, 088-222 9494
Opdrachtgever: CVO

1 Inleiding

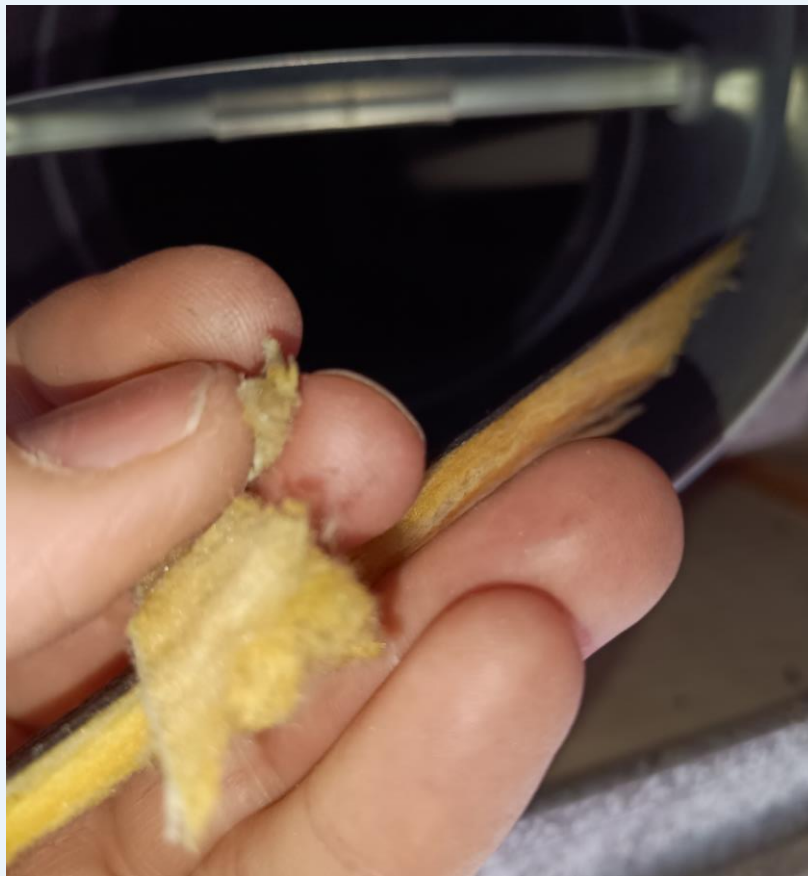
figuur 1: Interne isolatie gevonden op verschillende plekken in de toevoerventilatie.

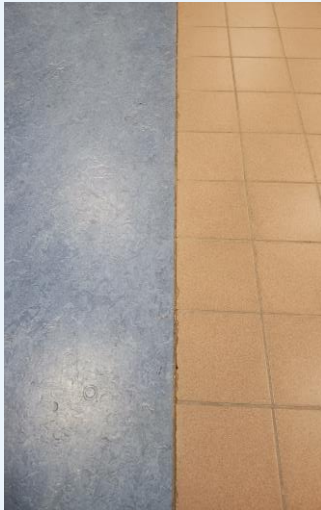
figuur 3: Randen tussen verschillende vloerooppervlakte die slecht schoonmaakbaar zijn.
