## 60: Hendrik Pierson College, Mammoetstraat 1-3, Zetten

### Toelichting

Inspectiedatum: 26-2-2025  
Volgende inspectie: 26-2-2028  
Inspectiestatus: Niet inspecteren

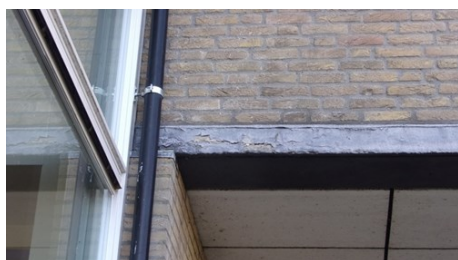
212102 Buitenwanden, constructief beton

### Carbonatatie; eindstadium

Omvang: Incidentieel: < 2%  
Intensiteit Hoog (Eindstadium)

De betonnen geveldrager ter plaatse van gevel 301 aan de rechtergevel bij de entree vertoont carbonatatie. Advies: herstellen van de carbonatatie in de betonnen geveldrager.

Maatregel: 1 pst Reparatie lokale defecten, dagelijks onderhoud  
Startjaar: 2026  
Bedrag € 4.000,00

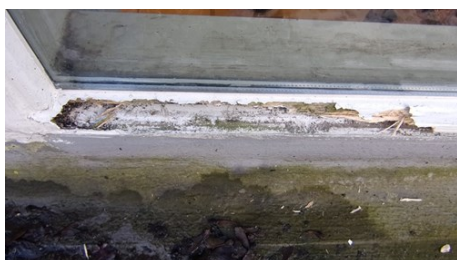
314001 Kozijnen hout

### Houtrot

Omvang: Incidentieel: < 2%  
Intensiteit Hoog (Eindstadium)

De houten kozijnen vertonen incidenteel houtrot met name ter plaatse van de bovendakse gevels. Advies: het houtrot in de houten kozijnen herstellen voorafgaand aan de schilderwerkzaamheden.

Maatregel: 1 pst Reparatie lokale defecten, dagelijks onderhoud  
Startjaar: 2026  
Bedrag € 4.000,00

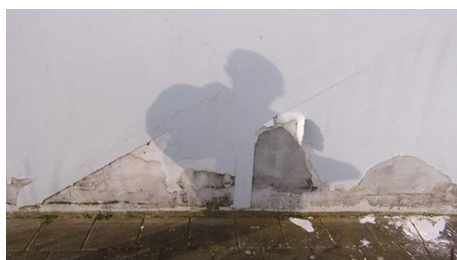
### 411123 Buitenwandafwerking stucwerk

#### Onthechting van ondergrond; eindstadium

Omvang: Regelmatig: 10-30%

Intensiteit Hoog (Eindstadium)

Maatregel: 15 m2 Vervangen

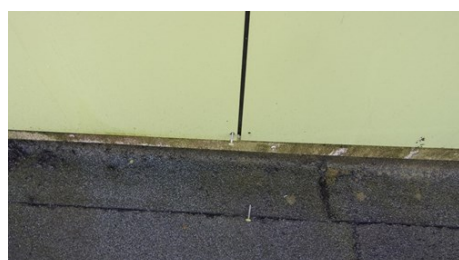
De kunststof gevelbekleding vertoont bevestigingsmanco vanwege loslatende schroeven. Advies: de gevelbekleding nalopen en de loszittende schroeven aandraaien.

Maatregel: 1 pst Reparatie lokale defecten, dagelijks onderhoud  
Startjaar: 2026  
Bedrag € 500,00

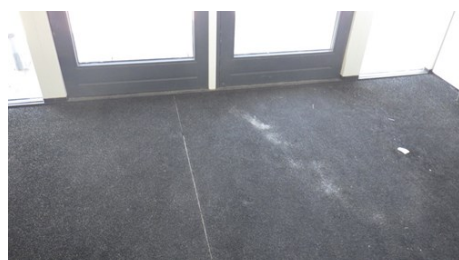
De entreemat ter plaatse van r0.54c vertoont slijtage. Advies: de entreemat vervangen.

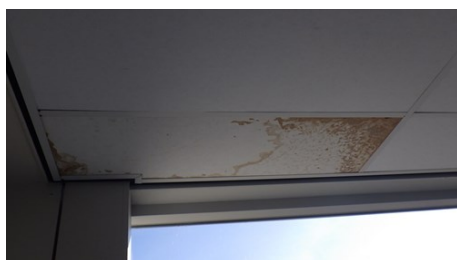
Het systeemplafond vertoont diverse beschadigingen vanwege lekkages ter plaatse van de 1e verdieping. Advies: de beschadigde plafondplaten vervangen na het vervangen van de dakbedekking.

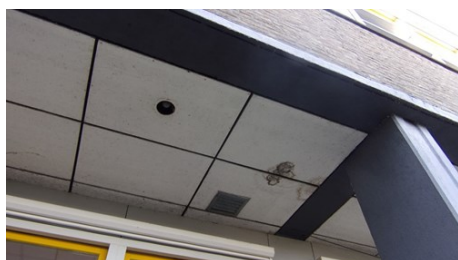
Het vezelcement plafond ter plaatse van gevel 301 vertoont vochtschade.  
Advies: de beschadigde platen vervangen en de lekkage herstellen.

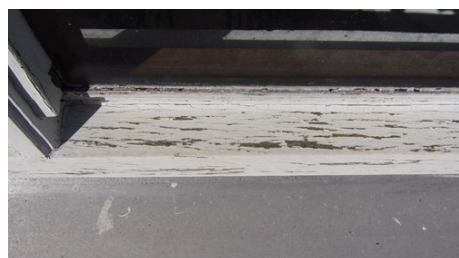
Het schilderwerk op de houten delen vertoont incidenteel afbladderen en plaatselijk krijtend schilderwerk. Advies: Het jaarlijks uitvoeren van 1/6 deel van de schilderwerkzaamheden.

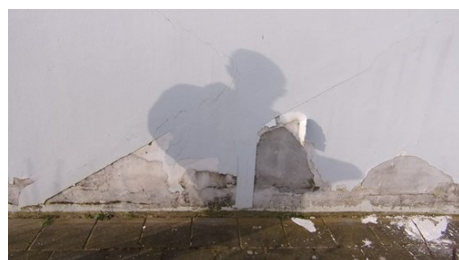
Het schilderwerk op stucwerk vertoont afbladdering vanwege het loszittende stucwerk. Advies: na het deels vervangen van het stucwerk het schilderwerk deels voorzien van een startstelsel en het overige deel van een vervolgsysteem.

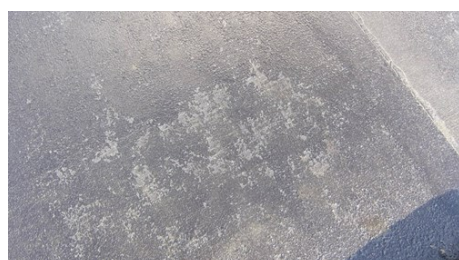
De bitumineuze dakbedekking vertoont algemeen craquelé en plaatselijk beschadigingen. Advies: de dakbedekking op korte termijn vervangen of overlagen indien mogelijk.

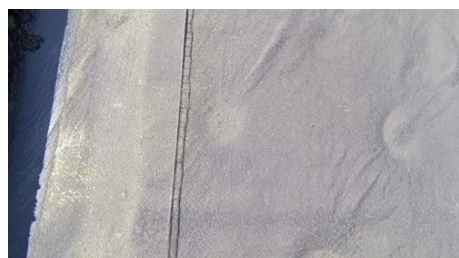
De bitumineuze dakbedekking vertoont algemeen craquelé en plaatselijk beschadigingen. Advies: de dakbedekking op korte termijn vervangen of overlagen indien mogelijk.

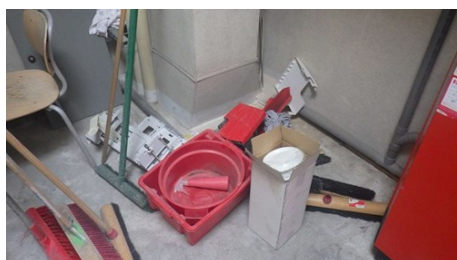
Betreft losse (brandbare) materialen die niet in de stookruimte opgeslagen mogen worden. Advies: deze materialen uit de stookruimte weghalen.

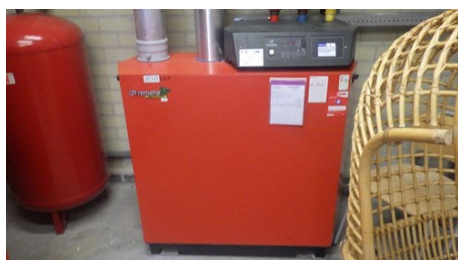
Betreft de cv-ketel waarvan de theoretische levensduur van 75% is bereikt.  
Advies: op termijn vervangen om uitval of storingen te voorkomen.

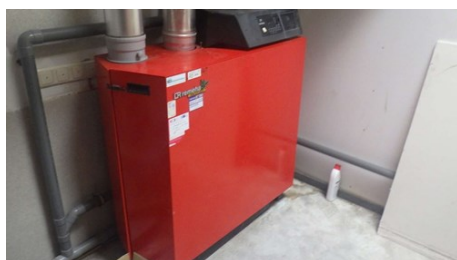
Betreft de cv-ketel waarvan de theoretische levensduur van 75% is bereikt.  
Advies: op termijn vervangen om uitval of storingen te voorkomen.

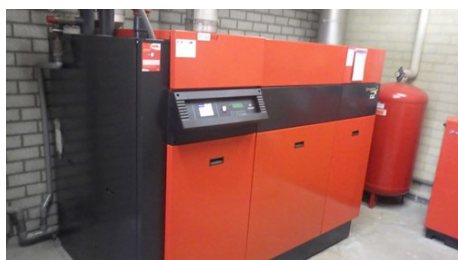
Betreft de cv-ketel waarvan de theoretische levensduur van 75% is bereikt.  
Advies: op termijn vervangen om uitval of storingen te voorkomen.

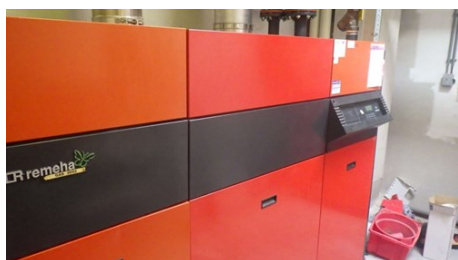
Betreft de cv-ketel waarvan de theoretische levensduur van 75% is bereikt.  
Advies: op termijn vervangen om uitval of storingen te voorkomen.

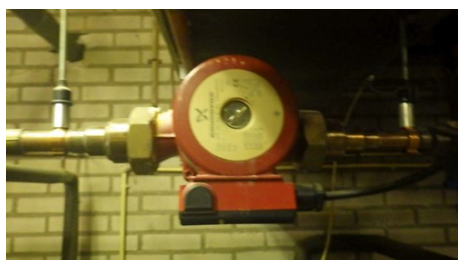
Betreft de tapwaterpomp waarvan de theoretische levensduur van 75% is bereikt. Advies: op termijn vervangen om uitval of storingen te voorkomen.

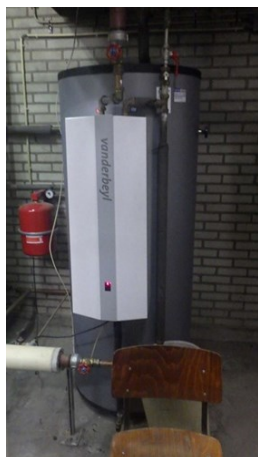
**75% - 87,5% theoretische levensduur; gevorderd**

Omvang: Algemeen: > 70%  
Intensiteit Midden (Gevorderd stadium)

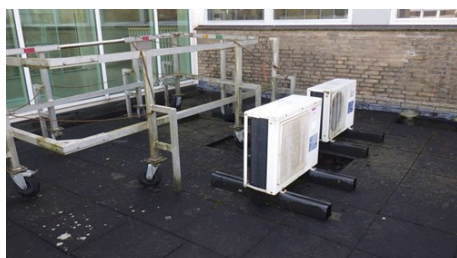
Betreft de buitenunit waarvan de theoretische levensduur van 75% is bereikt. Advies: op termijn vervangen om uitval of storingen te voorkomen.

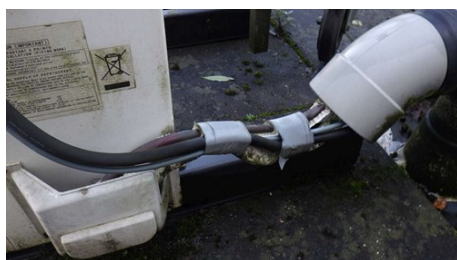
#### Beschadigde isolatie/onderdelen; eindstadium

Betreft de isolatie voor de koelleidingen die versleten is ter plaatse van de buitenunit. Advies: bij vervanging van de buitenunit de leidingen opnieuw voorzien van isolatie.

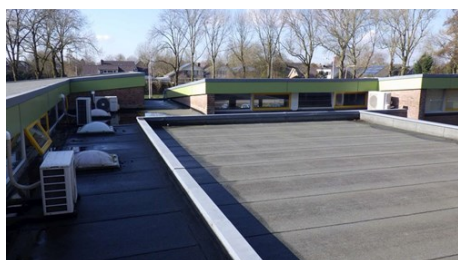
Betreft de buitenunit waarvan de theoretische levensduur van 75% is bereikt. Advies: op termijn vervangen om uitval of storingen te voorkomen.

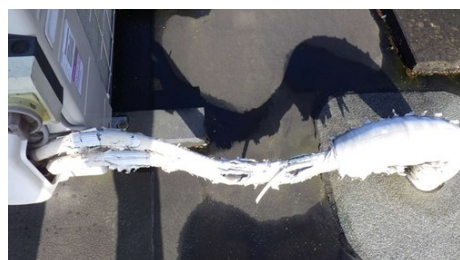
Betreft de isolatie om de koudemiddelleidingen t.p.v. de buitenunit die versleten is. Advies: isolatie om de leidingen aanbrengen en aftapen.

Maatregel: 1 st Reparatie lokale defecten, dagelijks onderhoud  
Startjaar: 2026  
Bedrag € 250,00

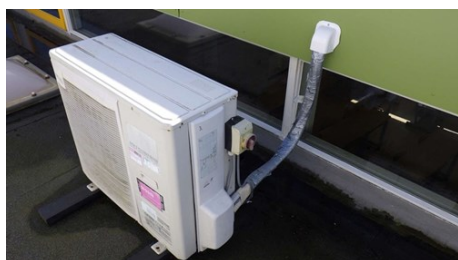
Betreft de afdekkap t.b.v. de elektrische aansluitingen van de buitenunit die open staat. Advies: de kap laten demonteren en opnieuw terug plaatsen zodat deze voldoende afsluit.

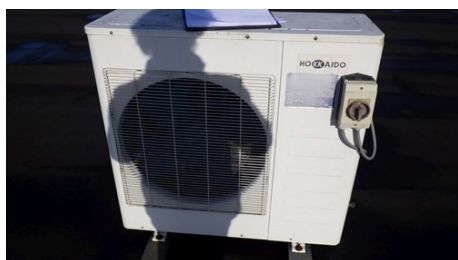
Betreft de buitenunit waarvan de theoretische levensduur van 75% is bereikt. Advies: op termijn vervangen om uitval of storingen te voorkomen.

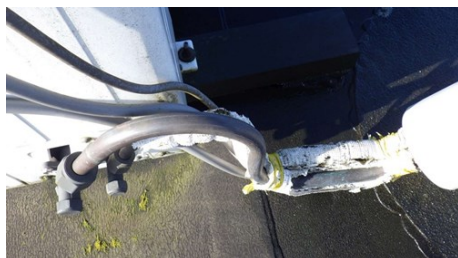
#### Beschadigde isolatie/onderdelen; eindstadium

Betreft versleten isolatie om de koelleidingen ter plaatse van de buitenunit. Advies: het opnieuw laten isoleren van de koelleidingen.

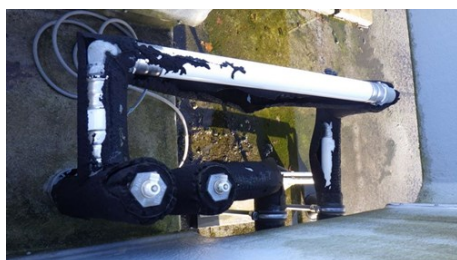
Betreft de isolatie rondom het leidingwerk van de koelmachine dat losgelaten is. Advies: de leidingen van de koelmachine opnieuw voorzien van armaflex isolatie, eventueel afwerkt met aluminium schalen.

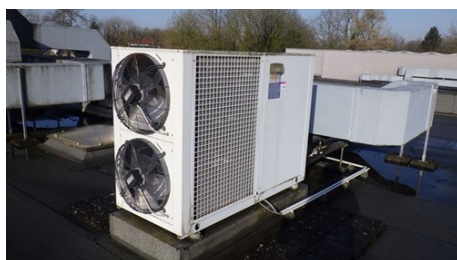
#### 75% - 87,5% theoretische levensduur; gevorderd

Betreft de koelmachine waarvan de theoretische levensduur van 75% is bereikt. Advies: op termijn vervangen om uitval of storingen te voorkomen.

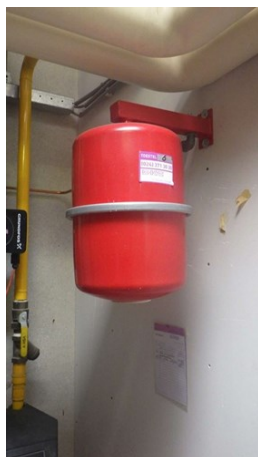
**75% - 87,5% theoretische levensduur; gevorderd**

Omvang: Algemeen: > 70%  
Intensiteit Midden (Gevorderd stadium)

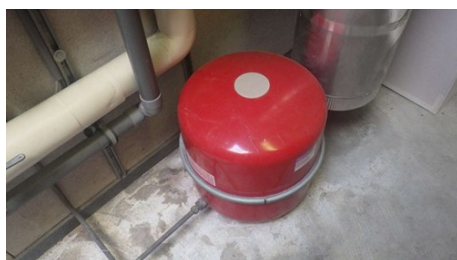
Betreft het expansievat waarvan de theoretische levensduur van 75% is bereikt. Advies: op termijn vervangen om uitval of storingen te voorkomen.

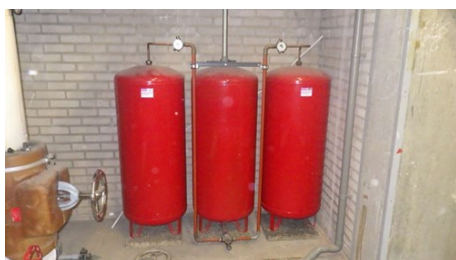
Betreft de expansievaten waarvan de theoretische levensduur is bereikt.  
Advies: op termijn vervangen om uitval of storingen te voorkomen.

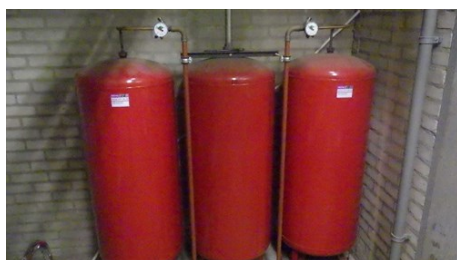
Betreft de expansievaten waarvan de theoretische levensduur is bereikt.  
Advies: op termijn vervangen om uitval of storingen te voorkomen.

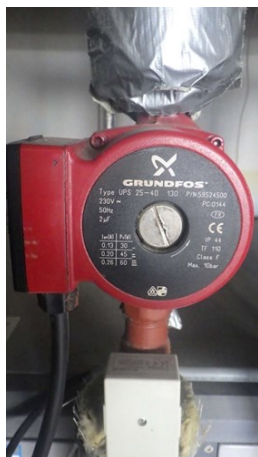
75% - 87,5% theoretische levensduur; gevorderd

Omvang: Algemeen: > 70%  
Intensiteit Midden (Gevorderd stadium)

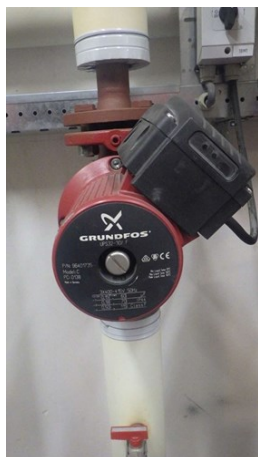
75% - 87,5% theoretische levensduur; gevorderd

Omvang: Algemeen: > 70%  
Intensiteit Midden (Gevorderd stadium)

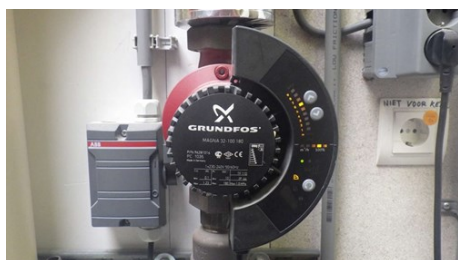
Betreft de circulatiepomp waarvan de theoretische levensduur van 75% is bereikt. Advies: op termijn vervangen om uitval of storingen te voorkomen.

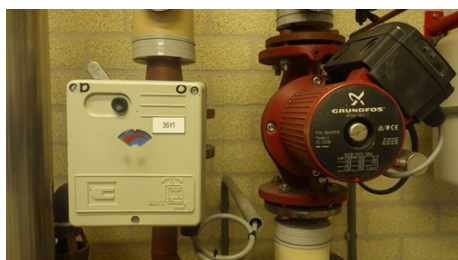
Betreft de circulatiepompen waarvan de theoretische levensduur is bereikt.  
Advies: op termijn vervangen om uitval of storingen te voorkomen.

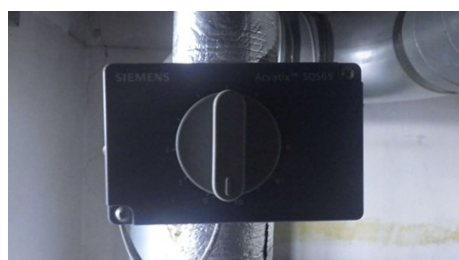
Betreft de driewegklep waarvan de theoretische levensduur is bereikt maar de klep functioneert nog wel. Advies: op termijn vervangen om uitval of storingen te voorkomen.

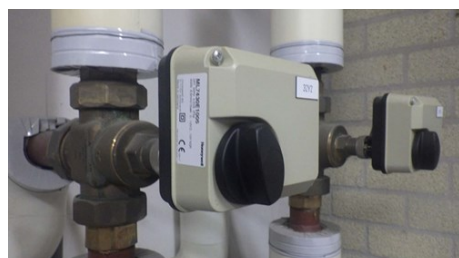
Betreft de driewegkleppen waarvan de theoretische levensduur is bereikt.  
Advies: op termijn vervangen om uitval of storingen te voorkomen.

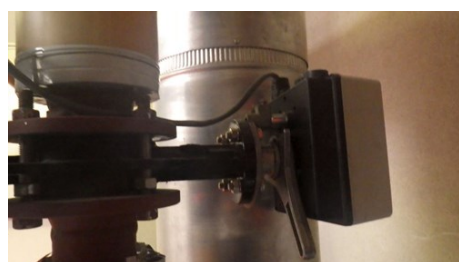
Betreft de driewegklep waarvan de theoretische levensduur is bereikt.  
Advies: op termijn vervangen om uitval of storingen te voorkomen.

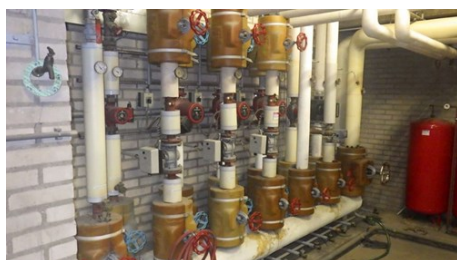
Betreft de verdeler/verzamelaar waarvan de theoretische levensduur is bereikt. De verdeler/verzamelaar functioneert nog goed. Advies: het isoleren van de aanwezige appendages op de verdeler/verzamelaar.

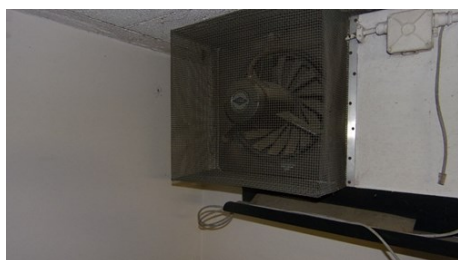
Betreft de afzuigventilator waarvan de theoretische levensduur is bereikt.  
Advies: op termijn vervangen om uitval of storingen te voorkomen.

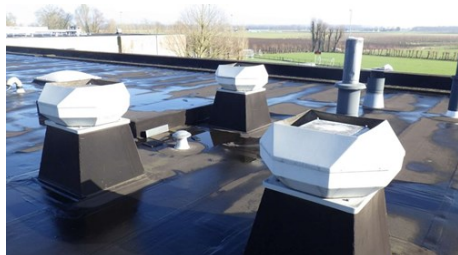
Betreft de dakventilatoren waarvan de theoretische levensduur is bereikt.  
Advies: vervangen om uitval of storingen te voorkomen.

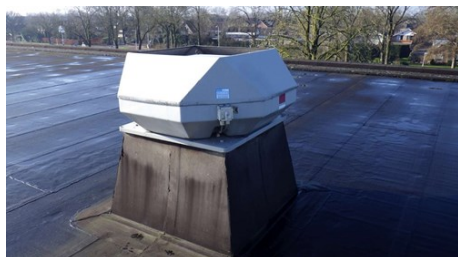
Betreft de dakventilator waarvan de theoretische levensduur is bereikt.  
Advies: Vervangen om uitval of storingen te voorkomen.

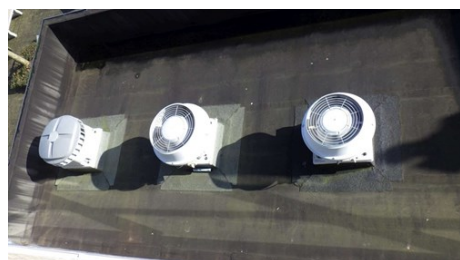
Betreft de dakventilatoren waarvan de theoretische levensduur is bereikt.  
Advies: op termijn vervangen om uitval of storingen te voorkomen.

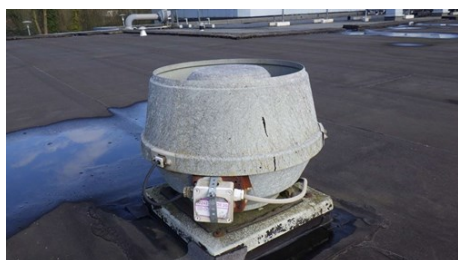
Betreft de dakventilatoren waarvan de theoretische levensduur van 75% is bereikt. Advies: op termijn vervangen om uitval of storingen te voorkomen.

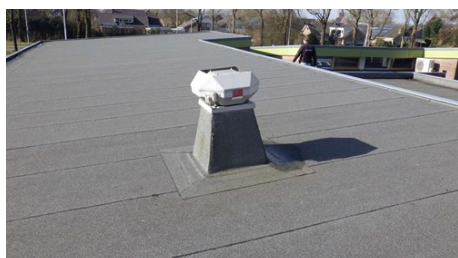
Betreft de dakventilator waarvan de theoretische levensduur is bereikt.  
Advies: op termijn vervangen om uitval of storingen te voorkomen.

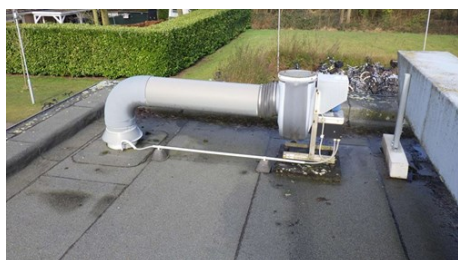
Betreft de ventilator waarvan de theoretische levensduur van 75% is bereikt. Advies: op termijn vervangen om uitval of storingen te voorkomen.

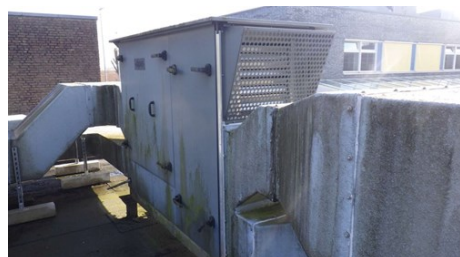
Betreft de luchtbehandelingskast waarvan de theoretische levensduur is bereikt. Advies: op termijn vervangen om uitval of storingen te voorkomen.

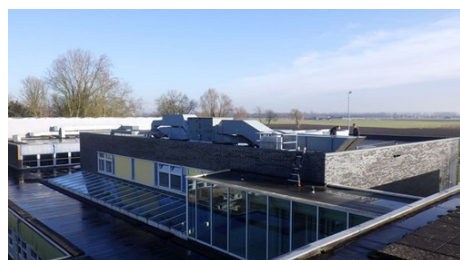
Betreft de luchtbehandelingskast waarvan de theoretische levensduur van 75% is bereikt. Advies: op termijn vervangen om uitval of storingen te voorkomen.

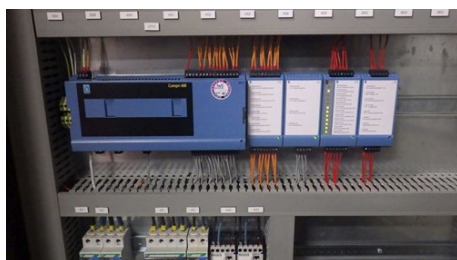
Betreft de Priva Compri HX regeling die verouderd is en waarvan geen onderdelen meer verkrijgbaar zijn. Tot december 2026 wordt er nog service verleend aan de Priva Compri HX regeling. Geadviseerd wordt om de regeling te vervangen voor een Priva Blue ID regeling.

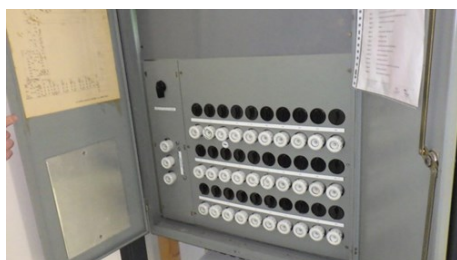
Betreft de verdeelinrichtingen waarvan de theoretische levensduur is bereikt. Advies: op termijn vervangen om uitval of storingen te voorkomen.

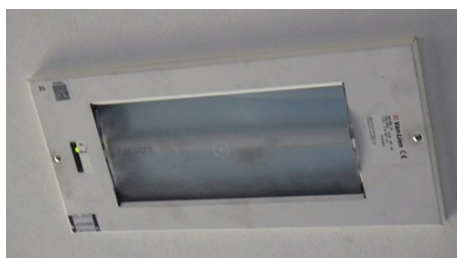
Enkele noodverlichtingen vertonen theoretische veroudering. De verouderde noodverlichtingen bij een storing vervangen.

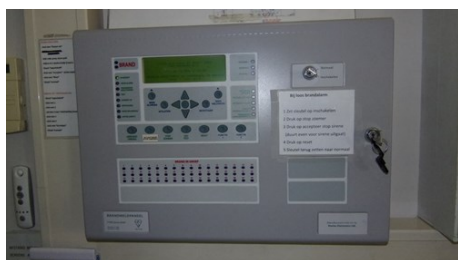
De brandmeldinstallatie heeft meer dan 75 % van de levensduur bereikt. Er zijn verder geen gebreken geconstateerd. Advies: op termijn vervangen van de brandmeldinstallatie.

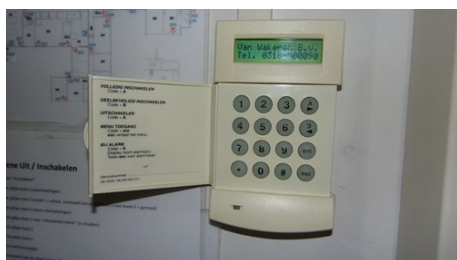
De inbraakinstallatie heeft meer dan 75 % van de levensduur bereikt. Er zijn verder geen gebreken geconstateerd. Advies: op termijn vervangen van de inbraakinstallatie.

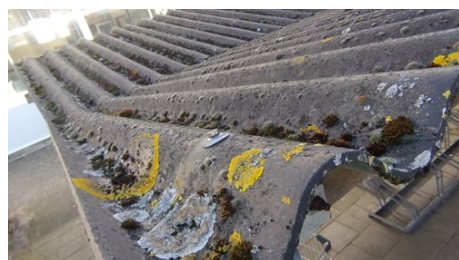
De vezelcementgolfplaten van de overkapping ter plaatse van het terrein aan de voorzijde zijn asbestverdacht. Advies: laten uitvoeren van een asbestinventarisatie.

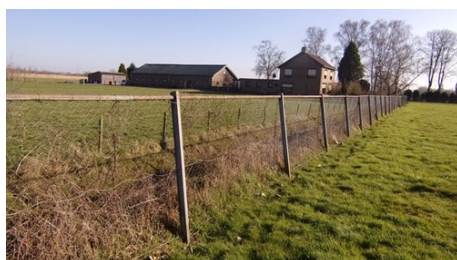
Het gaashekwerk vertoont scheefstand en plaatselijk beschadigingen van het gaas. Advies: op korte termijn het hekwerk nieuw uitlijnen en het beschadigde gaas vervangen. Daarbij op lange termijn het hekwerk geheel vervangen.
