**WATER- EN  
OEVERPLANTEN  
STAGNANTE  
RIJKSWATEREN, MWTL  
MEETJAAR 2024**

**MARKERMEER EN RANDMEREN-  
ZUID**

Kenmerk: 20240531/Rap 01  
Status rapport: Definitief  
Versie: 02  
Datum: 18 maart 2025

Opdrachtgever: Rijkswaterstaat Centrale Informatievoorziening  
Dir. Inwinning & Gegevensanalyse  
Contactpersoon J. W. Bergwerff

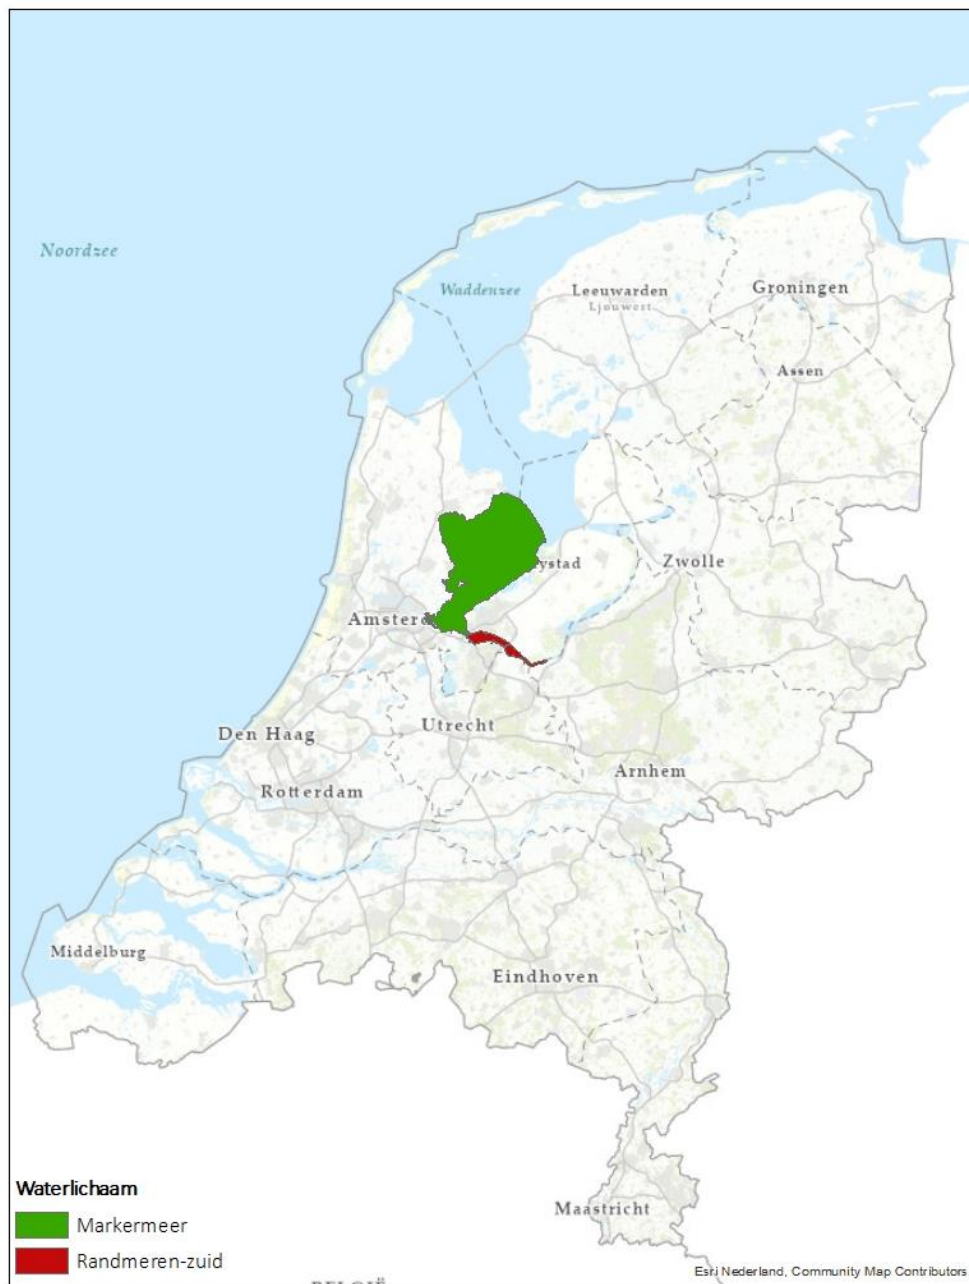
**Figuur 1** Opgenomen waterlichamen van het stagnante Water- en oeverplantenmeetnet 2024.

In 2024 zijn de KRW-meetpunten in de waterlichamen Markermeer en de Randmeren-zuid opgenomen. Alle punten zijn opgenomen binnen het opgegeven tijdvak en (indien mogelijk) op de aangegeven meetpunten. Natuurbeschermingsgebieden (NB-gebieden) worden na 1 augustus opgenomen. In het Gooi- en Eemmeer ligt een deel van de KRW-meetpunten in een NB-gebied en deze punten zijn binnen het aangegeven tijdvak opgenomen.

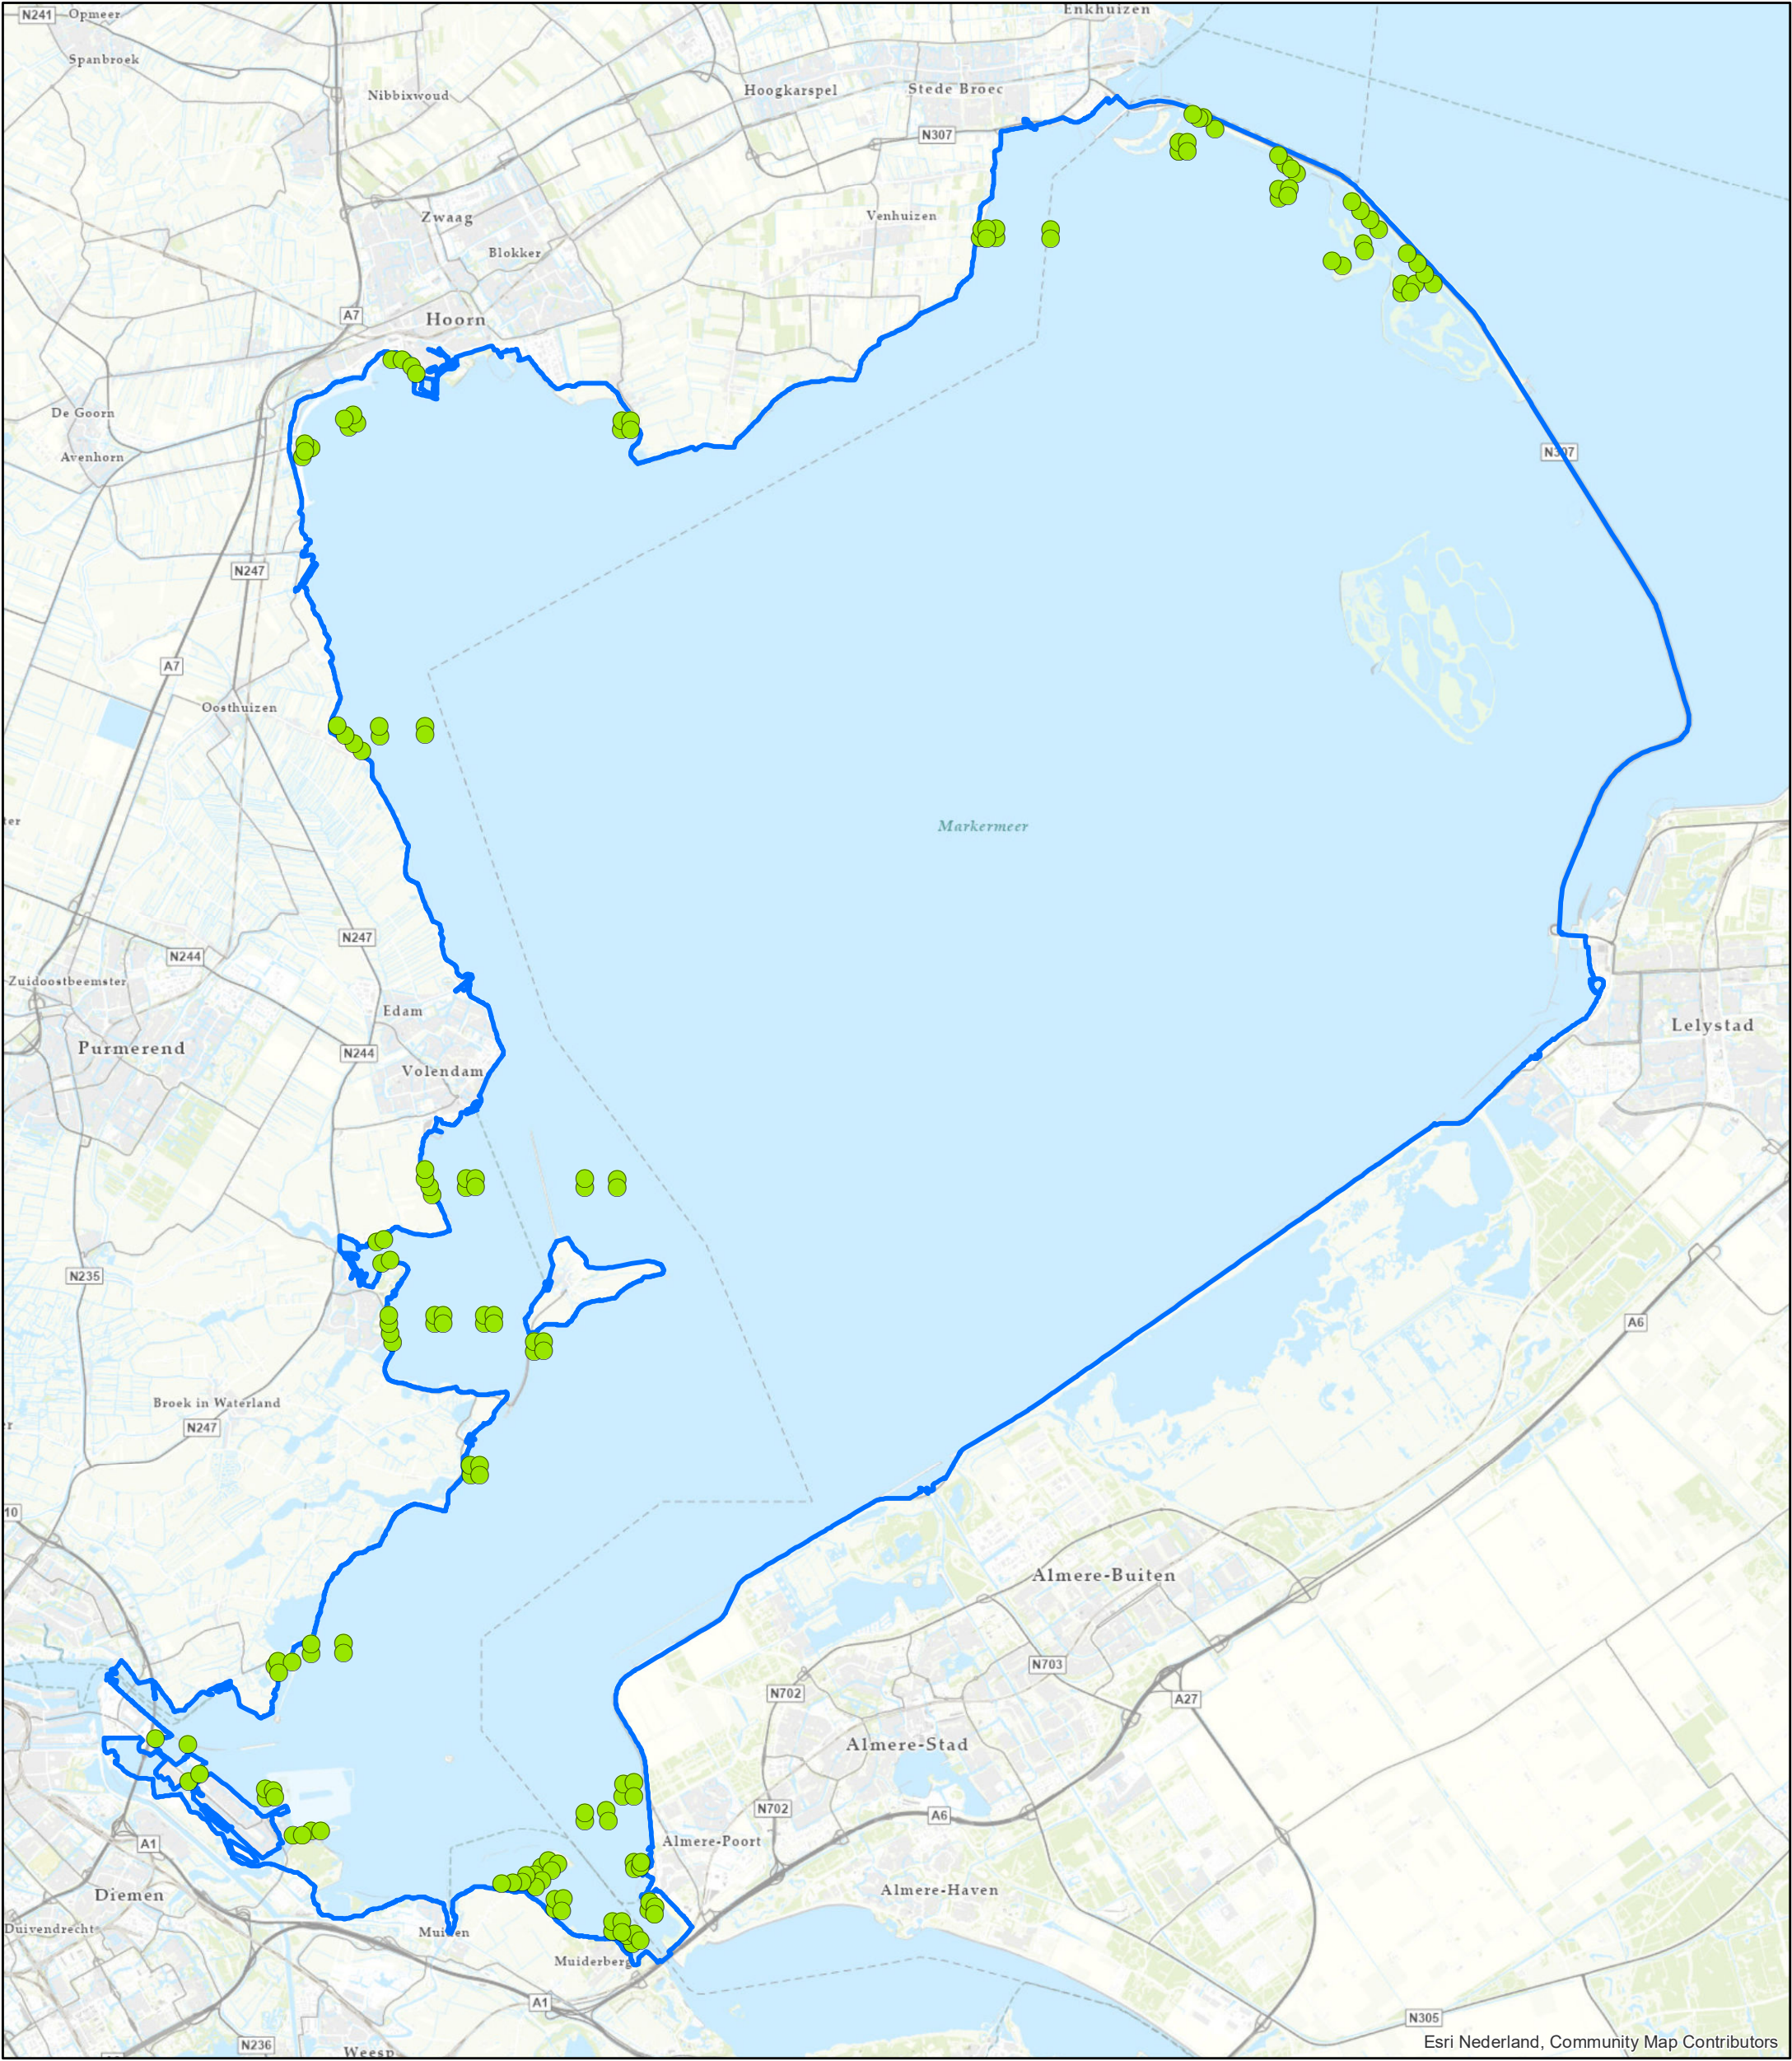
**Bijlage 3a Ligging KRW  
meetpunten in waterlichaam  
Markermeer**
